**“EVALUACIÓN DEL ESTADO DEL PAVIMENTO
MEDIANTE EL MÉTODO PCI DEL JR. PROGRESO, EN LA
CIUDAD DE CAJAMARCA”**

**TESIS PARA OBTENER EL TÍTULO PROFESIONAL DE
INGENIERO CIVIL**

CAJAMARCA- PERÚ

2021

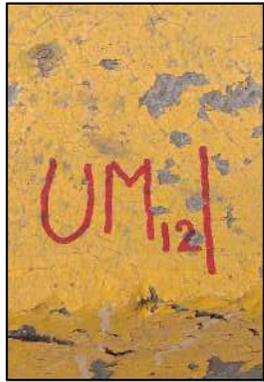
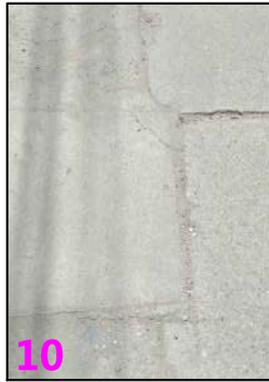
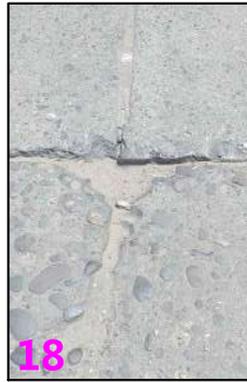
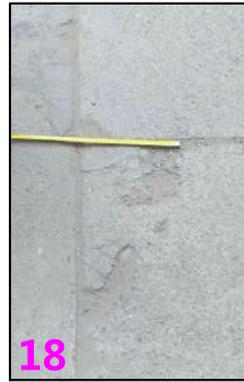
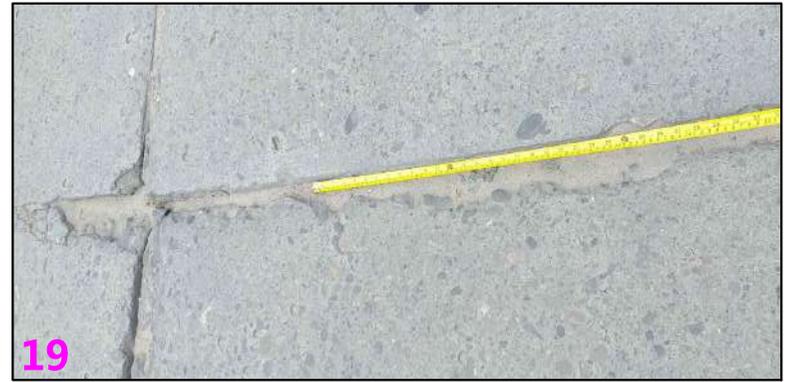
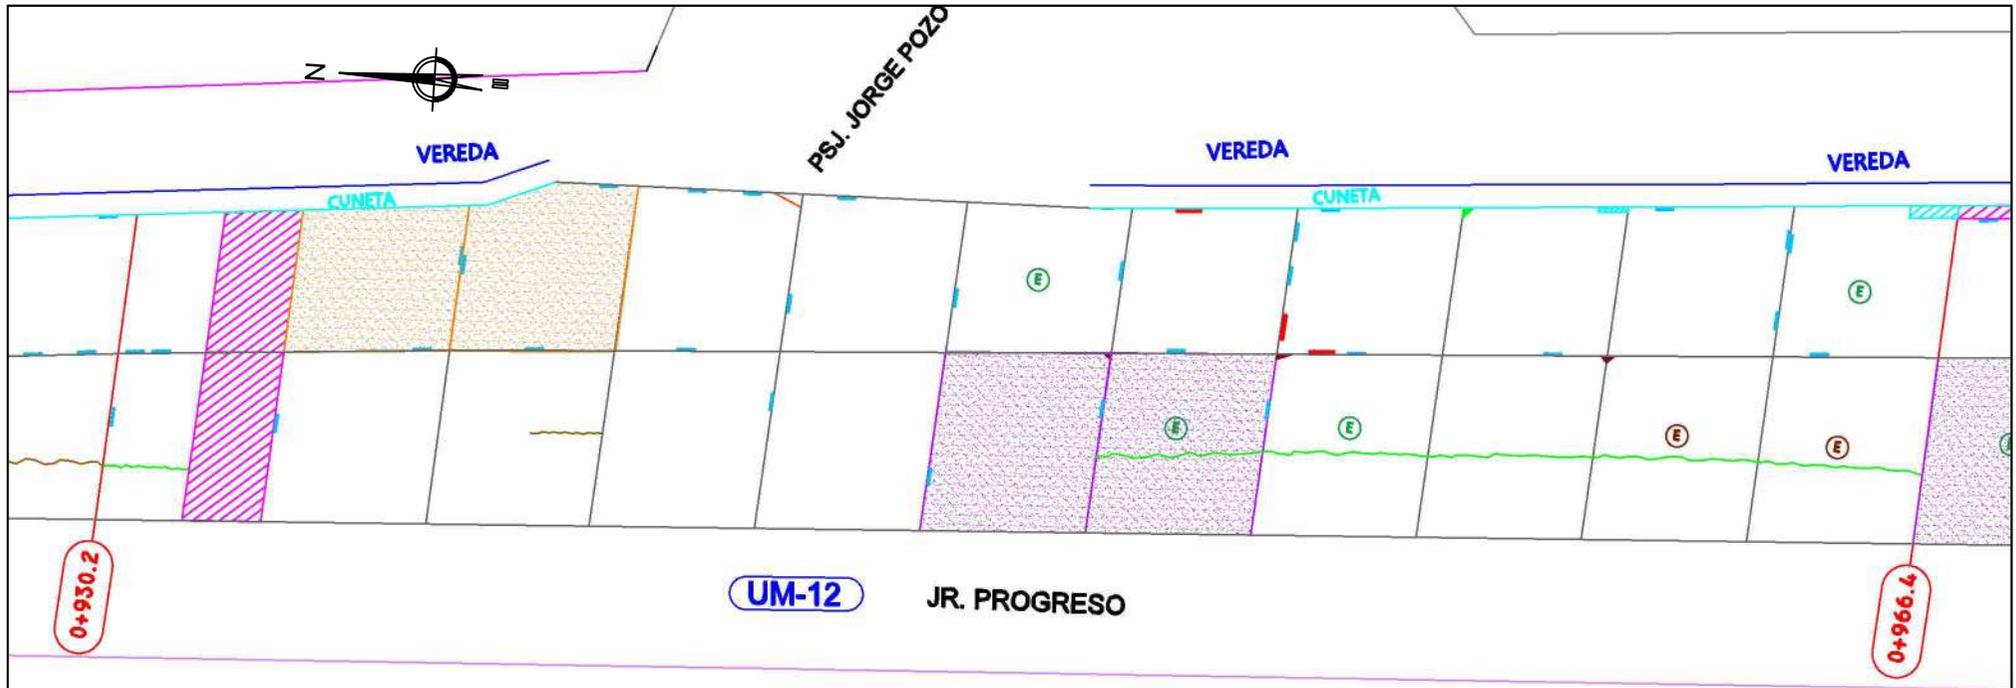
LEYENDA							
N°	FALLA	SEVERIDAD	SIMBOLOGIA	N°	FALLA	SEVERIDAD	SIMBOLOGIA
02	GRIETA DE ESQUINA	MEDIA		12	POPOUTS	-----	
05	ESCALA	BAJA		17	RETRACCION	-----	
		MEDIA					
08	GRIETA LINEAL	BAJA		18	DESCASCAMIENTO DE ESQUINA	BAJA	
09	PARCHEO (GRANDE)	BAJA		19	DESCASCAMIENTO DE JUNTA	MEDIA	
10	PARCHEO (CHICO)	BAJA				BAJA	
11	PULIMENTO DE AGREGADOS	-----

NOTA: TODA LA UNIDAD DE MUESTRA EVALUADA PRESENTA LA FALLA 06 DE DAÑO DE SELLO DE LA JUNTA DE SEVERIDAD MEDIA.

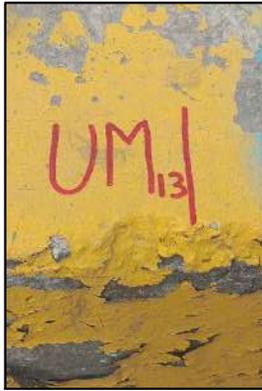
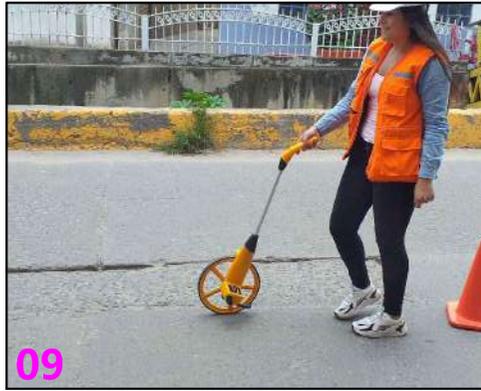
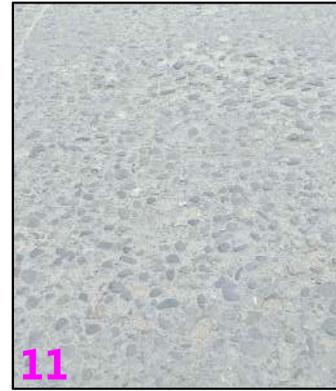
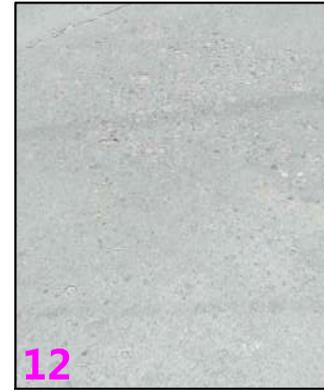
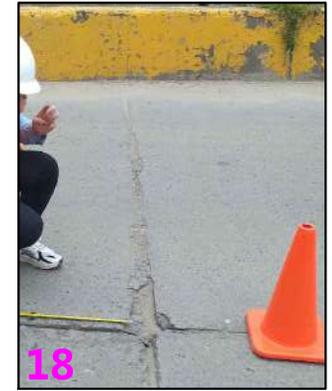
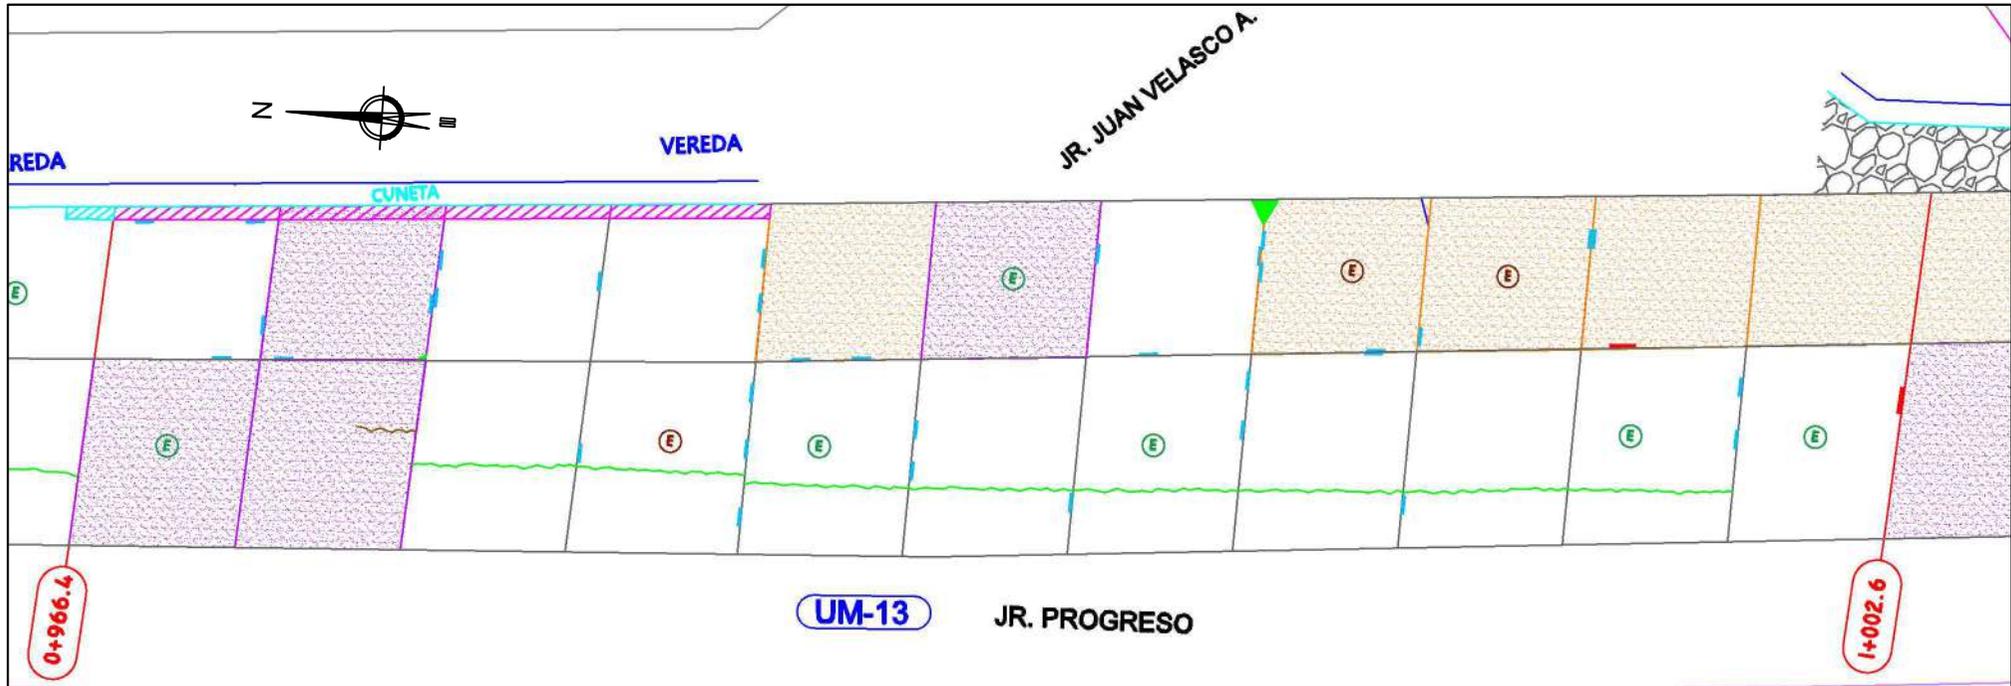
LEYENDA							
N°	FALLA	SEVERIDAD	SIMBOLOGIA	N°	FALLA	SEVERIDAD	SIMBOLOGIA
02	GRIETA DE ESQUINA	BAJA		12	POPOUTS	-----	
05	ESCALA	BAJA		17	RETRACCION	-----	
		MEDIA		18	DESCASCAR DE ESQUINA	BAJA	
08	GRIETA LINEAL	BAJA		19	DESCASCARAMIENTO DE JUNTA	BAJA	
09	PARCHEO (GRANDE)	BAJA				MEDIA	
11	PULIMENTO DE AGREGADOS	-----

NOTA: TODA LA UNIDAD DE MUESTRA EVALUADA PRESENTA LA FALLA 06 DE DAÑO DE SELLO DE LA JUNTA DE SEVERIDAD MEDIA.

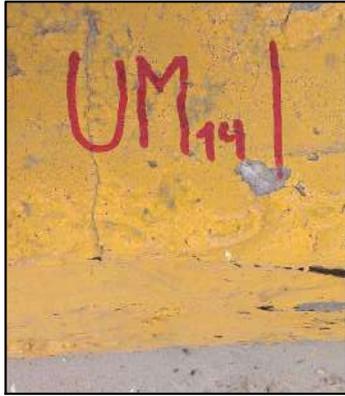
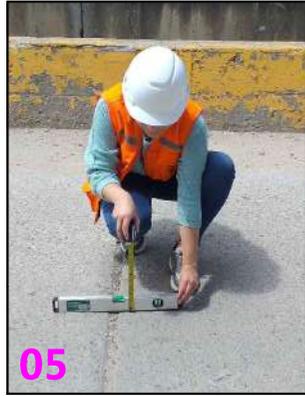
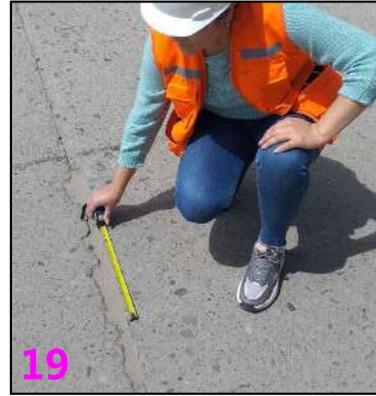
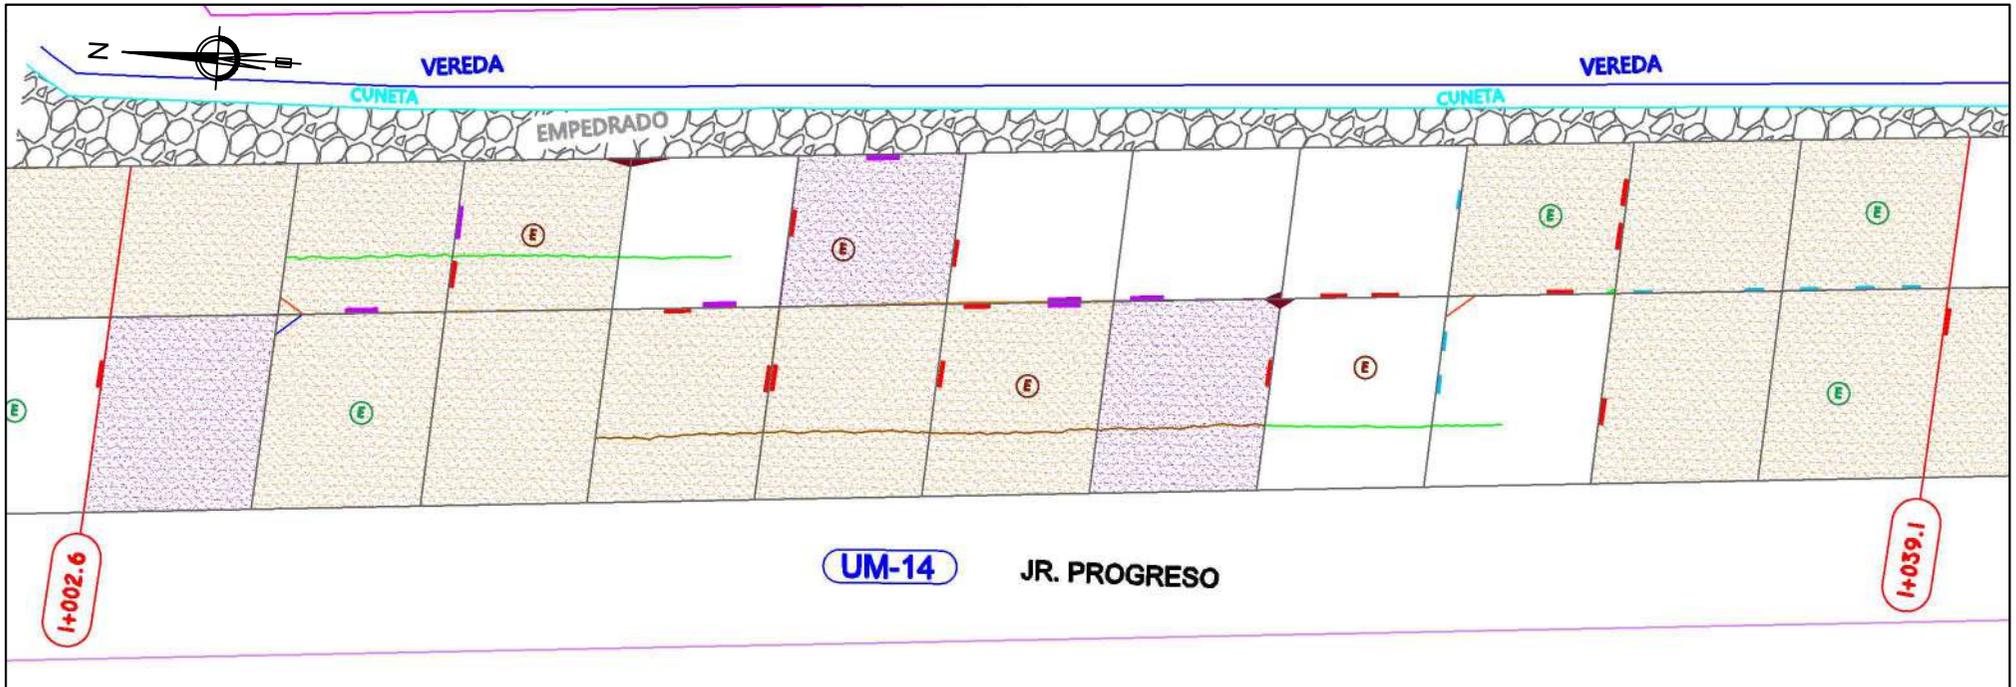
LEYENDA							
N°	FALLA	SEVERIDAD	SIMBOLOGIA	N°	FALLA	SEVERIDAD	SIMBOLOGIA
02	GRIETA DE ESQUINA	BAJA		12	POPOUTS	-----	
		MEDIA				BAJA	
05	ESCALA	BAJA		18	DESCASCARAMIENTO DE ESQUINA	MEDIA	
		MEDIA				BAJA	
08	GRIETA LINEAL	BAJA		19	DESCASCARAMIENTO DE JUNTA	MEDIA	
		MEDIA				ALTA	
11	PULIMENTO DE AGREGADOS	-----

NOTA: TODA LA UNIDAD DE MUESTRA EVALUADA PRESENTA LA FALLA 06 DE DAÑO DE SELLO DE LA JUNTA DE SEVERIDAD MEDIA.

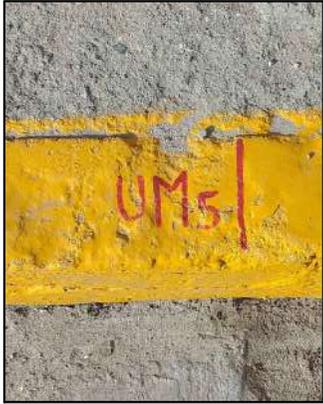
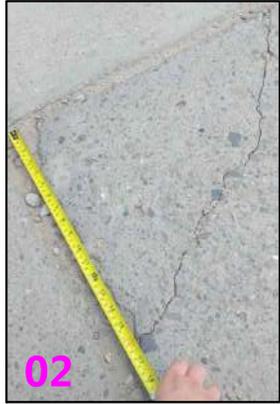
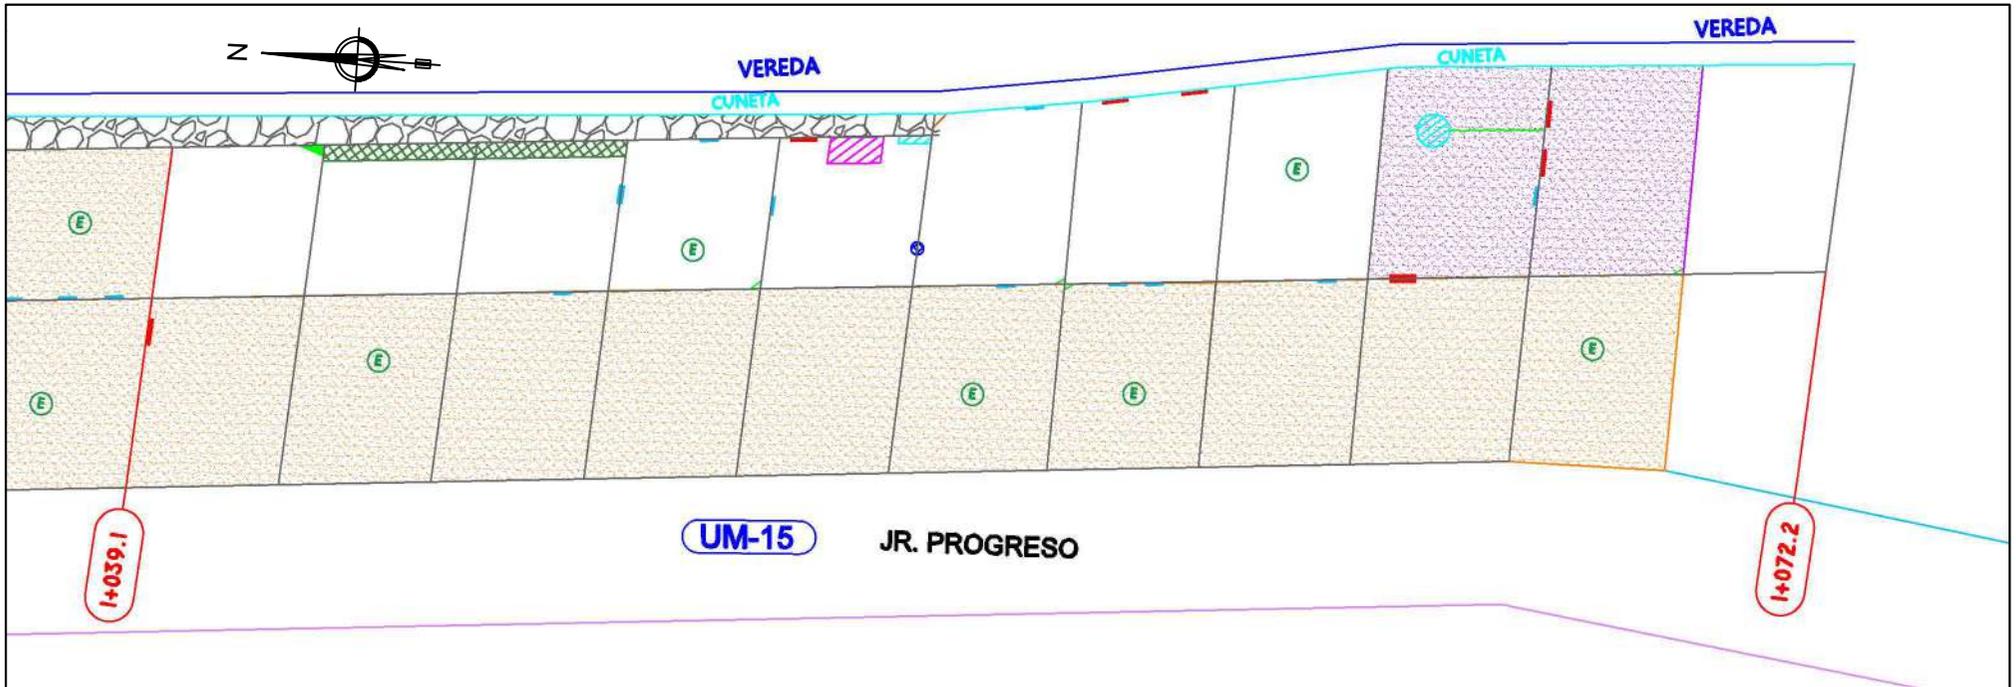
LEYENDA							
N°	FALLA	SEVERIDAD	SIMBOLOGIA	N°	FALLA	SEVERIDAD	SIMBOLOGIA
02	GRIETA DE ESQUINA	MEDIA		11	PULIMENTO DE AGREGADOS	-----	
05	ESCALA	BAJA		12	POPOUTS	-----	
09	PARCHEO (GRANDE)	BAJA		18	DESCASCAMIENTO DE ESQUINA	BAJA	
		MEDIA				MEDIA	
10	PARCHEO (CHICO)	BAJA		19	DESCASCAMIENTO DE JUNTA	BAJA	
		MEDIA				MEDIA

NOTA: TODA LA UNIDAD DE MUESTRA EVALUADA PRESENTA LA FALLA 06 DE DAÑO DE SELLO DE LA JUNTA DE SEVERIDAD MEDIA.
