UNIVERSIDAD NACIONAL DE CAJAMARCA

**“EVALUACIÓN DEL ESTADO DE CONSERVACIÓN DE LA
CARRETERA PE – 08, ENTRE DISTRITO DE SAN JUAN Y CP.
CHOTEN, UTILIZANDO EL MÉTODO ÍNDICE DE CONDICIÓN
DEL PAVIMENTO”**

**TESIS PARA OPTAR EL TÍTULO PROFESIONAL DE:
INGENIERO CIVIL**

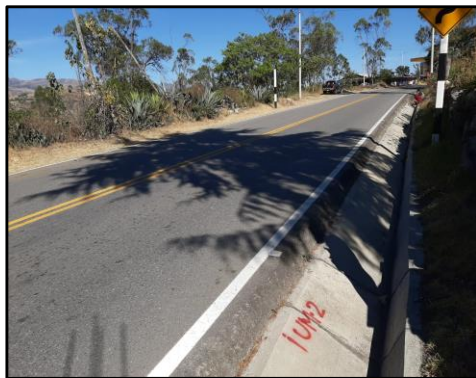
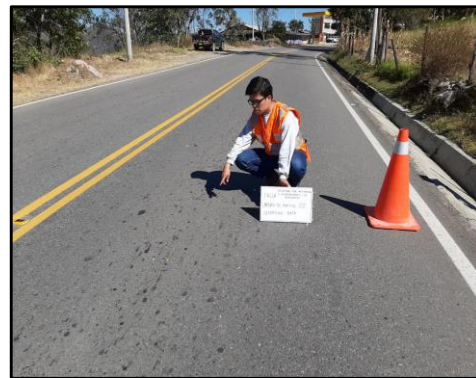
5. Corrugacion.	10. Grietas longitudinales y transversales	15. Ahuellamiento.					
FALLA	SEVERIDAD	CANTIDAD			TOTAL	DENSIDAD	VALOR DEDUCIDO
19	B	122.40	122.40		244.80	102.86	17.00
Numero de valores deducidos > 2 (q) :					1		
Valor deducido mas alto (HDVi) :					17.00		
Numero admisible de deducidos (mi):					8.6		
N°	VALORES DEDUCIDOS				TOTAL	q	CDV
1	17.00				17.00	1	17.00
PCI = 100 - max. CDV							
PCI = 83.00						MUY BUENO

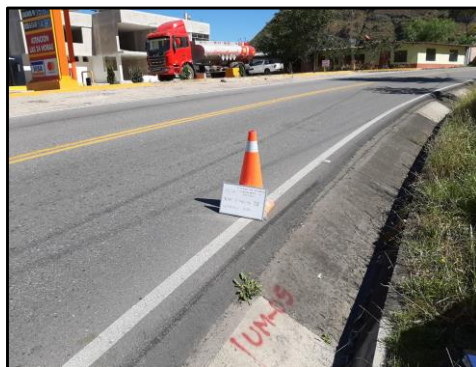
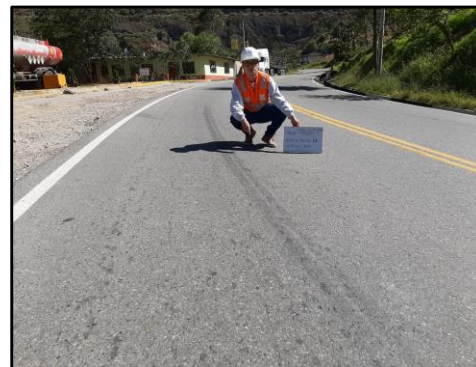
5. Corugación.		10. Grietas longitudinales y transversales		15. Ahuellamiento.				
FALLA	SEVERIDAD	CANTIDAD				TOTAL	DENSIDAD	VALOR DEDUCIDO
19	B	119.00	119.00			238.00	100.00	17.00
Numero de valores deducidos > 2 (q) :						1	TOTAL VD = 17.00	
Valor deducido mas alto (HDVi) :						17.00		
Numero admisible de deducidos (mi):						8.6		
N°	VALORES DEDUCIDOS				TOTAL	q	CDV	
1	17.00				17.00	1	17.00	
PCI = 100 - max. CDV						Max. CDV = 17.00		
PCI = 83.00						MUY BUENO

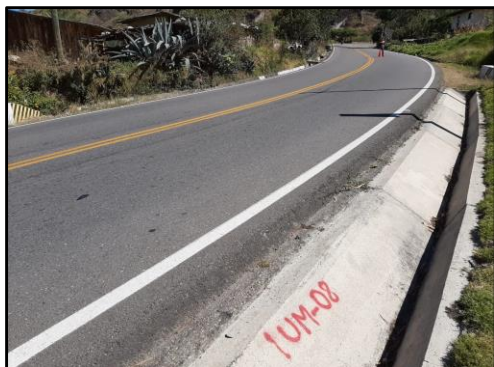
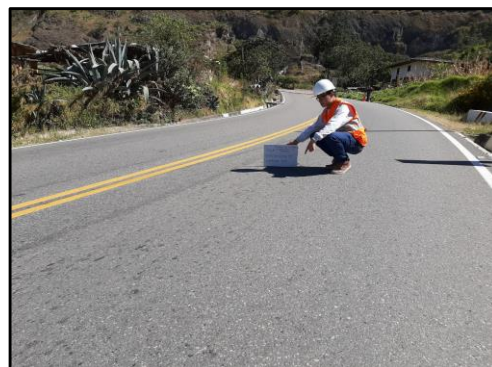
5. Corugación.		10. Grietas longitudinales y transversales		15. Ahuellamiento.				
FALLA	SEVERIDAD	CANTIDAD				TOTAL	DENSIDAD	VALOR DEDUCIDO
10	B	1.10				1.10	0.46	0.00
11	B	2.35				2.35	0.99	2.06
19	B	136.00	94.50	11.06	42.46	284.02	119.33	17.00
Numero de valores deducidos > 2 (q) :						2	TOTAL VD = 19.06	
Valor deducido mas alto (HDVi) :						17.00		
Numero admisible de deducidos (mi):						8.6		
N°	VALORES DEDUCIDOS				TOTAL	q	CDV	
1	17.00	2.06			19.06	2	13.30	
2	17.00	2.00			19.00	1	19.00	
PCI = 100 - max. CDV						Max. CDV = 19.00		
PCI = 81.00						MUY BUENO

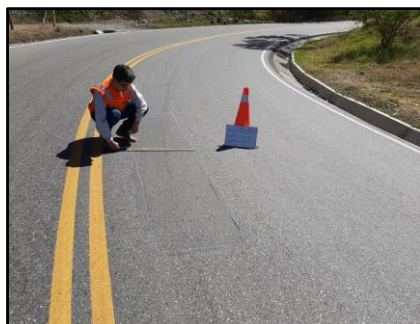
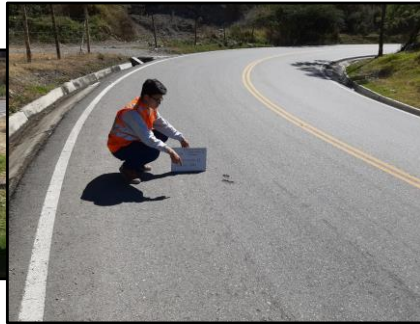
FALLA		SEVERIDAD	CANTIDAD				TOTAL	DENSIDAD	VALOR DEDUCIDO	
10	B	3.50					3.50	1.47	0.39	
19	B	113.90	134.30				248.20	104.29	17.00	
Numero de valores deducidos > 2 (q) :							1	TOTAL VD =		17.39
Valor deducido mas alto (HDVi) :							17.00			
Numero admisible de deducidos (mi):							8.6			
N°	VALORES DEDUCIDOS						TOTAL	q	CDV	
1	17.39						17.39	1	17.39	
2							0.00	0		
PCI = 100 - max. CDV							Max. CDV =		17.39	
PCI =							82.61	MUY BUENO

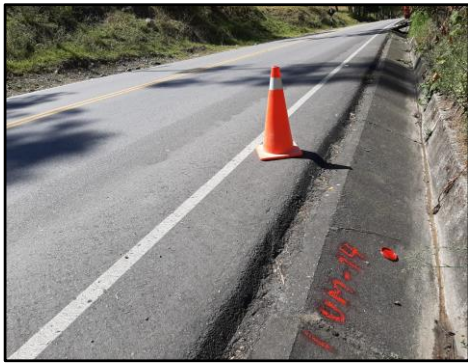
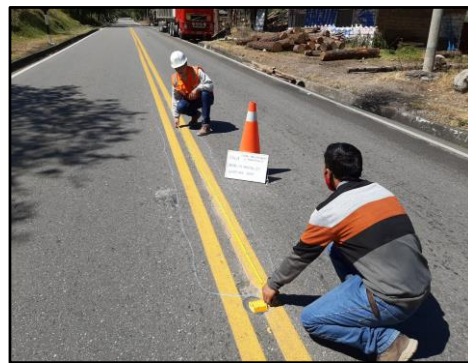
FALLA		SEVERIDAD	CANTIDAD				TOTAL	DENSIDAD	VALOR DEDUCIDO	
11	B	29.05					29.05	12.21	17.71	
19	B	90.00	90.00				180.00	75.63	14.50	
Numero de valores deducidos > 2 (q) :							2	TOTAL VD =		32.21
Valor deducido mas alto (HDVi) :							17.71			
Numero admisible de deducidos (mi):							8.56			
N°	VALORES DEDUCIDOS						TOTAL	q	CDV	
1	17.71	14.50					32.21	2	23.77	
2	17.71						17.71	1	17.71	
PCI = 100 - max. CDV							Max. CDV =		23.77	
PCI =							76.23	MUY BUENO

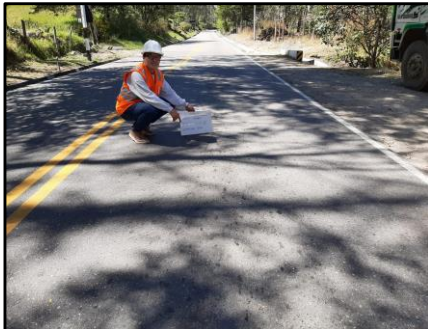
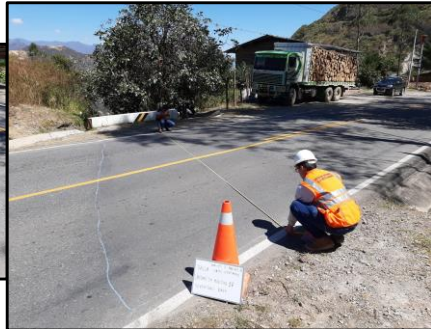
5. Corugacion.		10. Grietas longitudinales y transversales		15. Ahuellamiento.				
FALLA	SEVERIDAD	CANTIDAD				TOTAL	DENSIDAD	VALOR DEDUCIDO
19	B	108.80	108.80			217.60	91.43	15.91
Numero de valores deducidos > 2 (q) :						1	TOTAL VD = 15.91	
Valor deducido mas alto (HDVi) :						15.91		
Numero admisible de deducidos (mi):						8.72		
N°	VALORES DEDUCIDOS					TOTAL	q	CDV
1	15.91					15.91	1	15.91
PCI = 100 - max. CDV						Max. CDV = 15.91		
PCI = 84.09						MUY BUENO

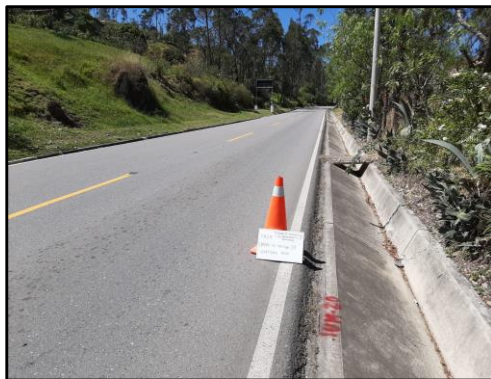
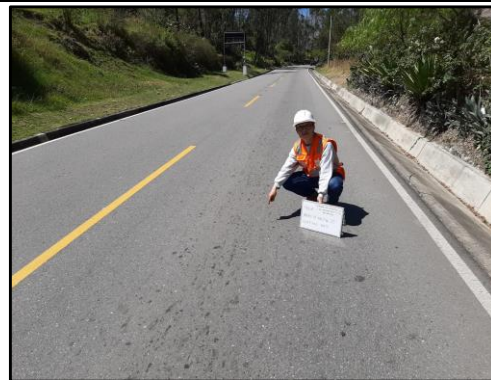
5. Corugacion.		10. Grietas longitudinales y transversales		15. Ahuellamiento.				
FALLA	SEVERIDAD	CANTIDAD				TOTAL	DENSIDAD	VALOR DEDUCIDO
10	B	3.60				3.60	1.51	0.40
19	B	107.10	112.20			219.30	92.14	15.90
Numero de valores deducidos > 2 (q) :						1	TOTAL VD = 16.30	
Valor deducido mas alto (HDVi) :						15.90		
Numero admisible de deducidos (mi):						8.72		
N°	VALORES DEDUCIDOS					TOTAL	q	CDV
1	16.30					16.30	1	16.30
PCI = 100 - max. CDV						Max. CDV = 16.30		
PCI = 83.70						MUY BUENO

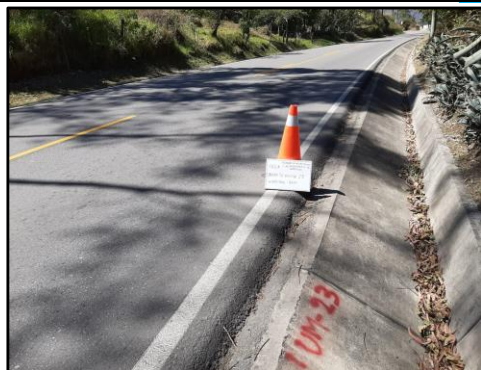
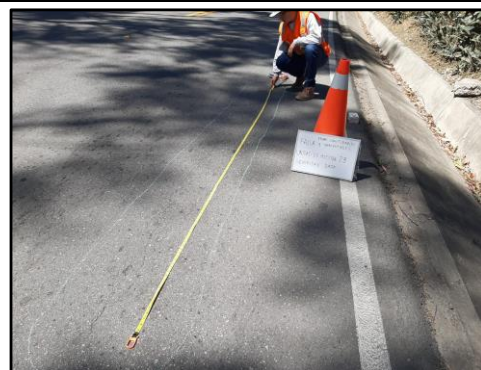
5. Corugacion.		10. Grietas longitudinales y transversales		15. Ahuellamiento.				
FALLA	SEVERIDAD	CANTIDAD				TOTAL	DENSIDAD	VALOR DEDUCIDO
19	B	108.80	105.40			214.20	90.00	15.97
Numero de valores deducidos > 2 (q) :						1	TOTAL VD = 15.97	
Valor deducido mas alto (HDVi) :						15.97		
Numero admisible de deducidos (mi):						8.72		
N°	VALORES DEDUCIDOS					TOTAL	q	CDV
1	15.97					15.97	1	15.97
PCI = 100 - max. CDV						Max. CDV = 15.97		
PCI = 84.03						MUY BUENO

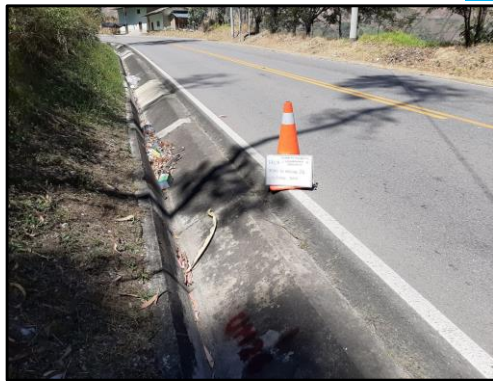
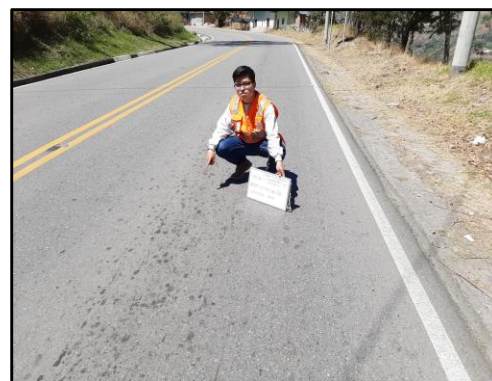
5. Corugacion.		10. Grietas longitudinales y transversales		15. Ahuellamiento.				
FALLA	SEVERIDAD	CANTIDAD				TOTAL	DENSIDAD	VALOR DEDUCIDO
10	B	1.30	0.50			1.80	0.76	0.00
19	B	107.10	112.20			219.30	92.14	15.90
Numero de valores deducidos > 2 (q) :						1	TOTAL VD = 15.90	
Valor deducido mas alto (HDVi) :						15.90		
Numero admisible de deducidos (mi):						8.72		
N°	VALORES DEDUCIDOS					TOTAL	q	CDV
1	15.90					15.90	1	15.90
PCI = 100 - max. CDV						Max. CDV = 15.90		
PCI = 84.10						MUY BUENO

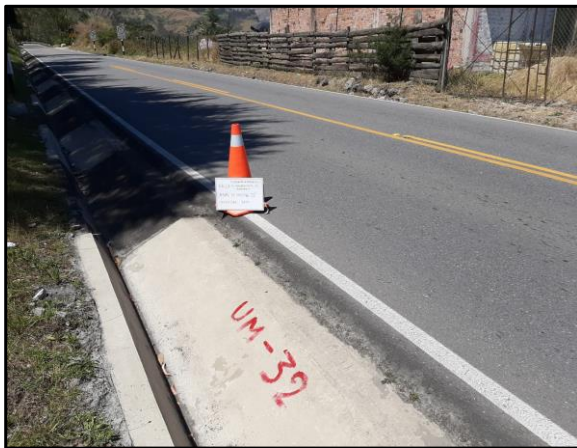
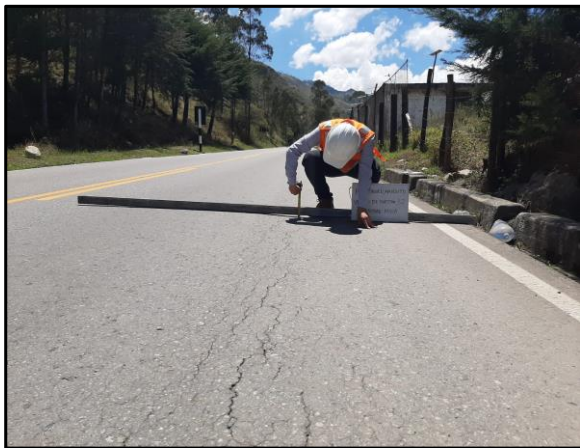
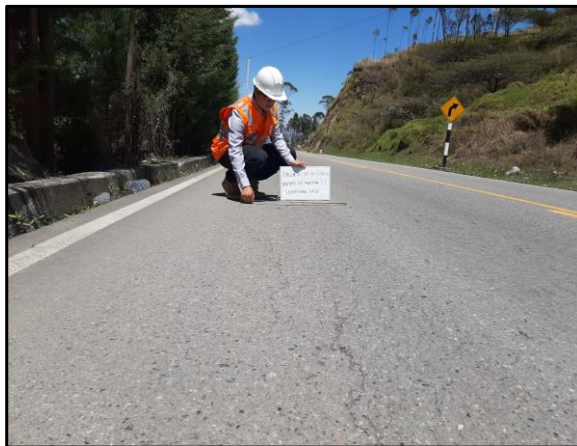
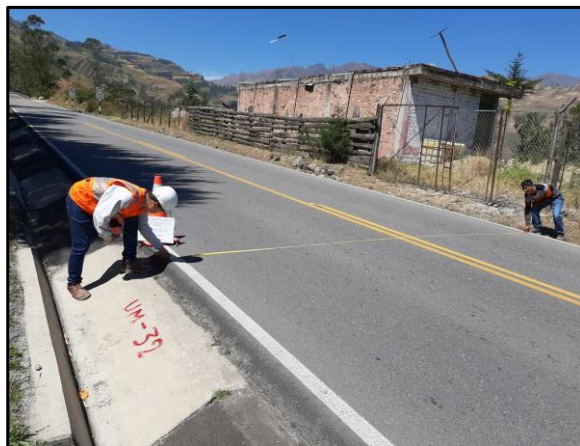
FALLA		SEVERIDAD	CANTIDAD				TOTAL	DENSIDAD	VALOR DEDUCIDO	
19	B	107.10	112.20				219.30	92.14	15.90	
Numero de valores deducidos > 2 (q) :							1	TOTAL VD =		15.90
Valor deducido mas alto (HDVi) :							15.90			
Numero admisible de deducidos (mi):							8.72			
N°	VALORES DEDUCIDOS						TOTAL	q	CDV	
1	15.90					15.90	1	15.90		
PCI = 100 - max. CDV							Max. CDV =		15.90	
PCI = 84.10							MUY BUENO

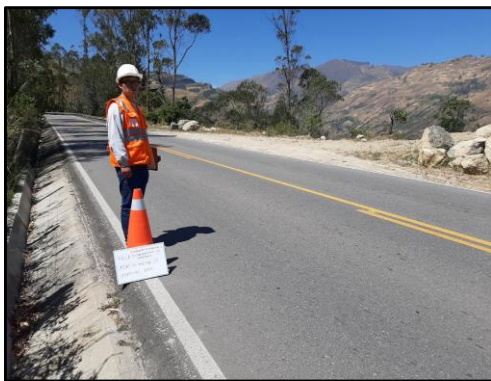
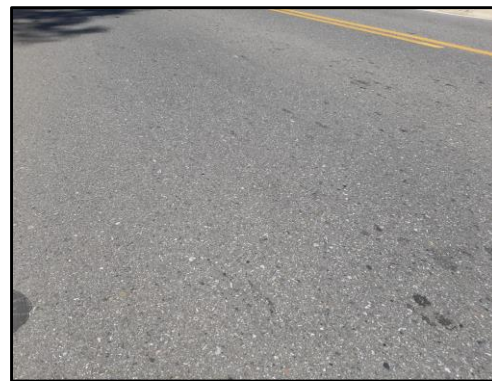
FALLA		SEVERIDAD	CANTIDAD				TOTAL	DENSIDAD	VALOR DEDUCIDO	
7	B	2.90	3.50				6.40	2.69	1.56	
10	B	2.65	1.30	1.50	1.70	3.10	1.80	12.05	5.06	3.44
11	M	5.19						5.19	2.18	15.04
19	B	153.00	146.20					299.20	125.71	17.00
Numero de valores deducidos > 2 (q) :							3	TOTAL VD =		37.04
Valor deducido mas alto (HDVi) :							17.00			
Numero admisible de deducidos (mi):							8.62			
N°	VALORES DEDUCIDOS						TOTAL	q	CDV	
1	17.00	15.04	3.44				35.48	3	20.84	
2	17.00	15.04	2.00				34.04	2	25.23	
3	17.00	2.00	2.00				21.00	1	21.00	
PCI = 100 - max. CDV							Max. CDV =		25.23	
PCI = 74.77							MUY BUENO

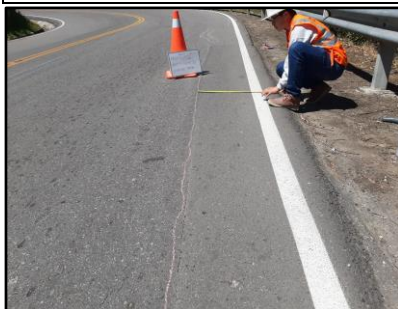
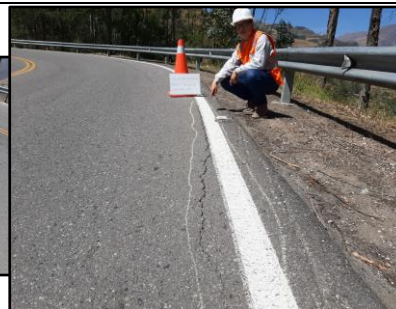
HOJA DE REGISTRO - METODO PCI EVALUACIÓN DEL ESTADO DE CONSERVACIÓN DE LA CARRETERA PE – 08, ENTRE DISTRITO DE SAN JUAN Y CP. CHOTEN, UTILIZANDO EL MÉTODO ÍNDICE DE CONDICIÓN DEL PAVIMENTO

5. Corrugacion.	10. Grietas longitudinales y transversales	15. Ahuellamiento.						
FALLA	SEVERIDAD	CANTIDAD				TOTAL	DENSIDAD	VALOR DEDUCIDO
19	B	115.60	115.60			231.20	97.14	16.53
Numero de valores deducidos > 2 (q) : 1 Valor deducido mas alto (HDVi) : 16.53 Numero admisible de deducidos (mi): 8.67							TOTAL VD =	16.53
N°	VALORES DEDUCIDOS					TOTAL	q	CDV
1	16.53					16.53	1	16.53
PCI = 100 - max. CDV PCI = 83.47 MUY BUENO							Max. CDV =	16.53

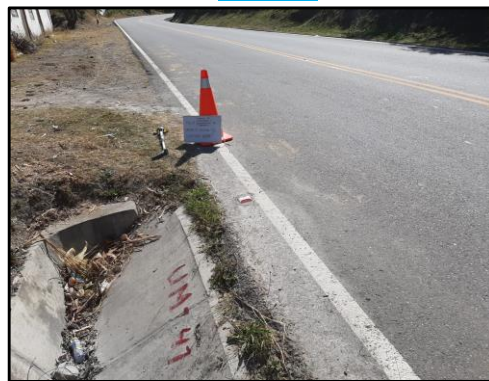
HOJA DE REGISTRO - METODO PCI EVALUACIÓN DEL ESTADO DE CONSERVACIÓN DE LA CARRETERA PE – 08, ENTRE DISTRITO DE SAN JUAN Y CP. CHOTEN, UTILIZANDO EL MÉTODO ÍNDICE DE CONDICIÓN DEL PAVIMENTO

5. Corrugacion.	10. Grietas longitudinales y transversales	15. Ahuellamiento.						
FALLA	SEVERIDAD	CANTIDAD				TOTAL	DENSIDAD	VALOR DEDUCIDO
10	B	4.00	6.00	2.00	1.90	13.90	5.84	3.99
19	B	122.40	125.80			248.20	104.29	17.00
Numero de valores deducidos > 2 (q) : 2 Valor deducido mas alto (HDVi) : 17.00 Numero admisible de deducidos (mi): 8.62							TOTAL VD =	20.99
N°	VALORES DEDUCIDOS					TOTAL	q	CDV
1	17.00	3.99				20.99	2	14.79
2	17.00	2.00				19.00	1	19.00
PCI = 100 - max. CDV PCI = 81.00 MUY BUENO							Max. CDV =	19.00

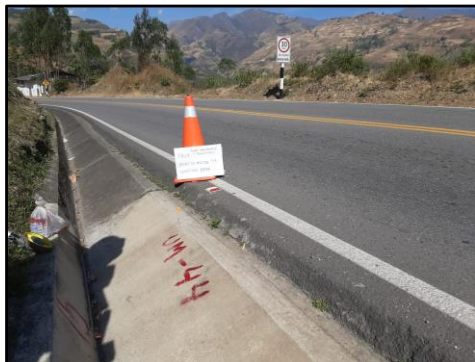
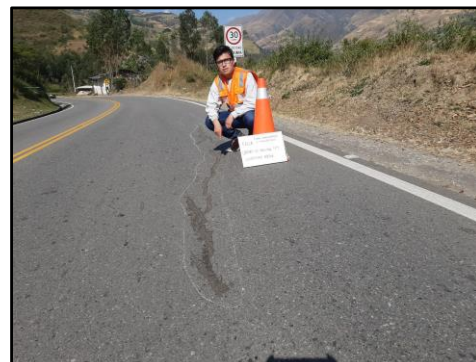
HOJA DE REGISTRO - METODO PCI EVALUACIÓN DEL ESTADO DE CONSERVACIÓN DE LA CARRETERA PE – 08, ENTRE DISTRITO DE SAN JUAN Y CP. CHOTEN, UTILIZANDO EL MÉTODO ÍNDICE DE CONDICIÓN DEL PAVIMENTO

5. Corrugacion.	10. Grietas longitudinales y transversales	15. Ahuellamiento.					
FALLA	SEVERIDAD	CANTIDAD			TOTAL	DENSIDAD	VALOR DEDUCIDO
10	B	0.58			0.58	0.24	0.00
19	B	125.80	122.40		248.20	104.29	17.00
Numero de valores deducidos > 2 (q) :						1	TOTAL VD = 17.00
Valor deducido mas alto (HDVi) :						17.00	
Numero admisible de deducidos (mi):						8.62	
N°	VALORES DEDUCIDOS				TOTAL	q	CDV
1	17.00				17.00	1	17.00
PCI = 100 - max. CDV						Max. CDV = 17.00	
PCI = 83.00						MUY BUENO

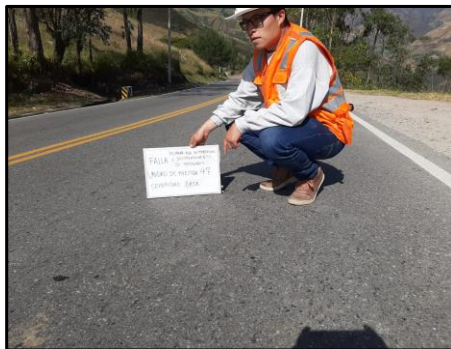
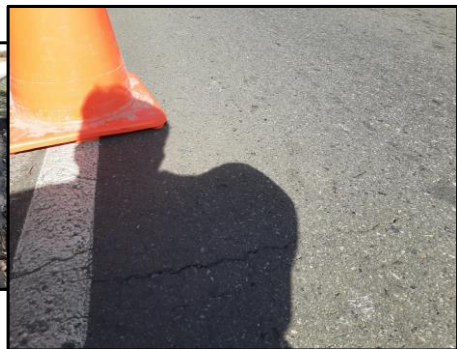
5. Corrugacion.	10. Grietas longitudinales y transversales	15. Ahuellamiento.					
FALLA	SEVERIDAD	CANTIDAD			TOTAL	DENSIDAD	VALOR DEDUCIDO
7	B	7.20			7.20	3.03	1.72
19	B	122.40	122.40		244.80	102.86	17.00
Numero de valores deducidos > 2 (q) :						1	TOTAL VD = 18.72
Valor deducido mas alto (HDVi) :						17.00	
Numero admisible de deducidos (mi):						8.62	
N°	VALORES DEDUCIDOS				TOTAL	q	CDV
1	18.72				18.72	1	18.72
PCI = 100 - max. CDV						Max. CDV = 18.72	
PCI = 81.28						MUY BUENO

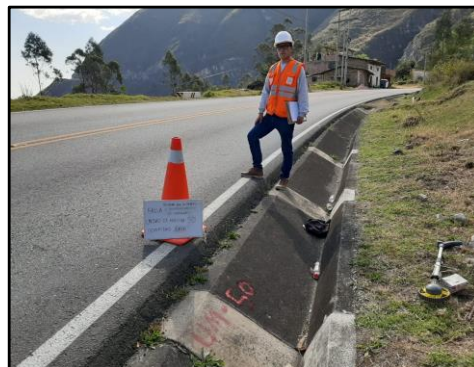
HOJA DE REGISTRO - METODO PCI EVALUACIÓN DEL ESTADO DE CONSERVACIÓN DE LA CARRETERA PE – 08, ENTRE DISTRITO DE SAN JUAN Y CP. CHOTEN, UTILIZANDO EL MÉTODO ÍNDICE DE CONDICIÓN DEL PAVIMENTO

5. Corrugación.	10. Grietas longitudinales y transversales	15. Ahuellamiento.								
FALLA	SEVERIDAD	CANTIDAD						TOTAL	DENSIDAD	VALOR DEDUCIDO
10	B	1.50						1.50	0.63	0.00
19	B	108.80	115.60					224.40	94.29	16.24
Numero de valores deducidos > 2 (q) :								1	TOTAL VD = 16.24	
Valor deducido mas alto (HDVi) :								16.24		
Numero admisible de deducidos (mi):								8.69		
Nº	VALORES DEDUCIDOS						TOTAL	q	CDV	
1	16.24						16.24	1	16.24	
PCI = 100 - max. CDV								Max. CDV = 16.24		
PCI = 83.76								MUY BUENO

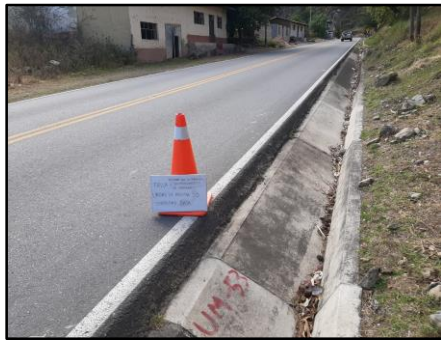
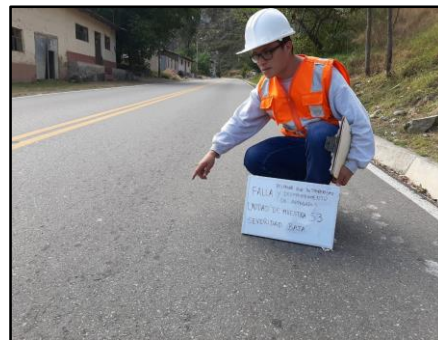
HOJA DE REGISTRO - METODO PCI EVALUACIÓN DEL ESTADO DE CONSERVACIÓN DE LA CARRETERA PE – 08, ENTRE DISTRITO DE SAN JUAN Y CP. CHOTEN, UTILIZANDO EL MÉTODO ÍNDICE DE CONDICIÓN DEL PAVIMENTO

5. Corrugación.	10. Grietas longitudinales y transversales	15. Ahuellamiento.								
FALLA	SEVERIDAD	CANTIDAD						TOTAL	DENSIDAD	VALOR DEDUCIDO
1	M	0.66						0.66	0.28	11.30
7	B	3.30						3.30	1.39	0.78
10	B	4.10	0.60	2.10	2.70	4.10	2.90	16.50	6.93	4.95
11	B	28.50	12.18	0.84				41.52	17.45	21.41
19	M	115.60	22.50	7.54	44.88			190.52	80.05	38.11
Numero de valores deducidos > 2 (q) :								4	TOTAL VD = 76.55	
Valor deducido mas alto (HDVi) :								38.11		
Numero admisible de deducidos (mi):								6.68		
Nº	VALORES DEDUCIDOS						TOTAL	q	CDV	
1	38.11	21.41	11.30	4.95			75.77	4	42.46	
2	38.11	21.41	11.30	2.00			72.82	3	46.19	
3	38.11	21.41	2.00	2.00			63.52	2	46.46	
4	38.11	2.00	2.00	2.00			44.11	1	44.11	
5							0.00			
PCI = 100 - max. CDV								Max. CDV = 46.46		
PCI = 53.54								REGULAR

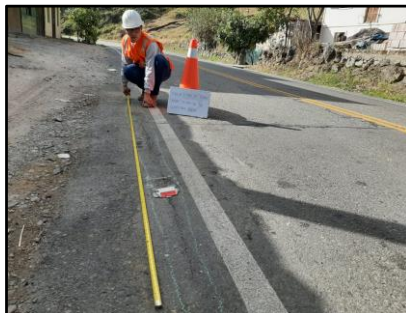
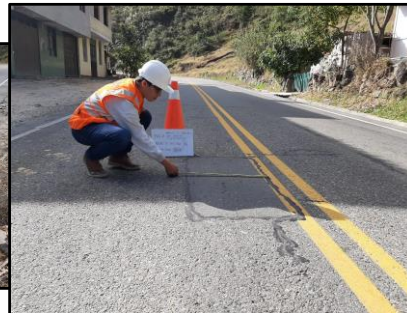
HOJA DE REGISTRO - METODO PCI
EVALUACIÓN DEL ESTADO DE CONSERVACIÓN DE LA CARRETERA PE – 08, ENTRE
DISTRITO DE SAN JUAN Y CP. CHOTEN, UTILIZANDO EL MÉTODO ÍNDICE DE
CONDICIÓN DEL PAVIMENTO

FALLA	SEVERIDAD	CANTIDAD						TOTAL	DENSIDAD	VALOR DEDUCIDO
10	B	1.70	1.15	2.90	7.10			12.85	5.40	3.66
11	B	70.03	44.88	1.95				116.86	49.10	31.84
13	B	1.00						1.00	0.42	11.46
19	M	1.62	4.13	40.12	23.87	7.35	26.04	103.13	43.33	30.53
								0.00	0.00	
								0.00	0.00

PCI = 100 - max. CDV
PCI = 51.54 REGULAR
Max. CDV = 48.46

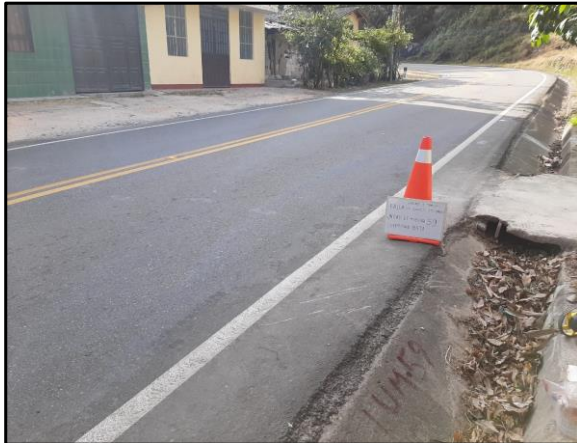
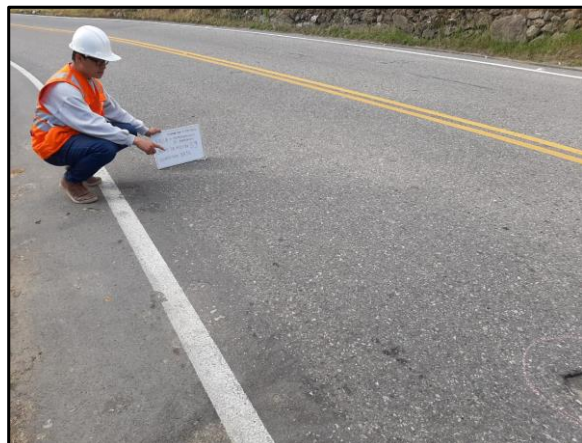
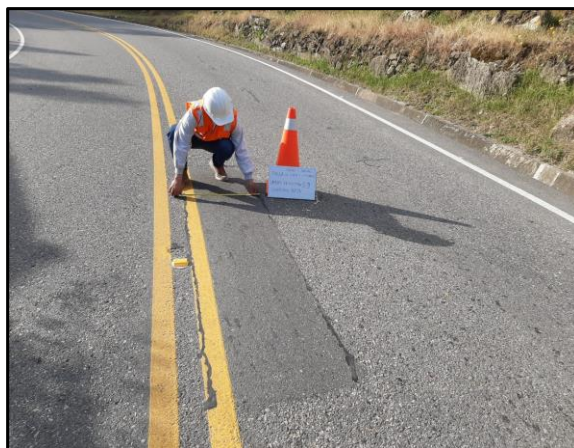
HOJA DE REGISTRO - METODO PCI

FALLA	SEVERIDAD	CANTIDAD				TOTAL	DENSIDAD	VALOR DEDUCIDO
1	M	1.52				1.52	0.64	17.38
10	B	2.90				2.90	1.22	0.48
11	B	28.50				28.50	11.97	17.54
19	M	74.20	98.60			172.80	72.61	36.86
						0.00	0.00	
						0.00	0.00

PCI = 100 - max. CDV
PCI = 54.43 **REGULAR**
Max. CDV = 45.57

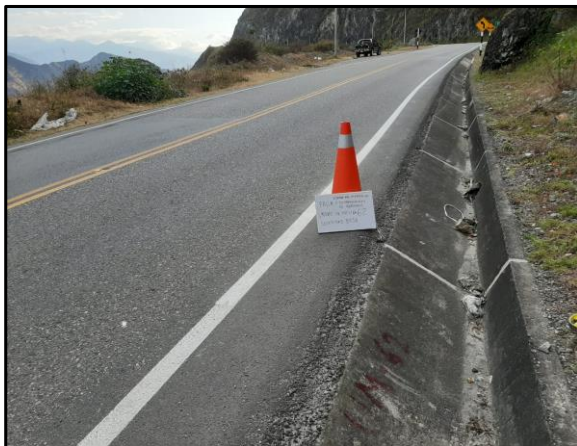
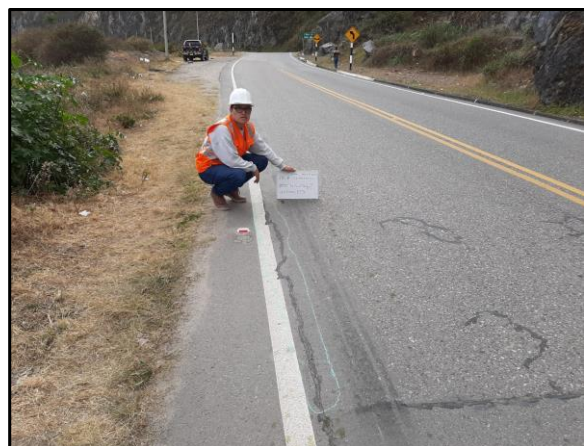
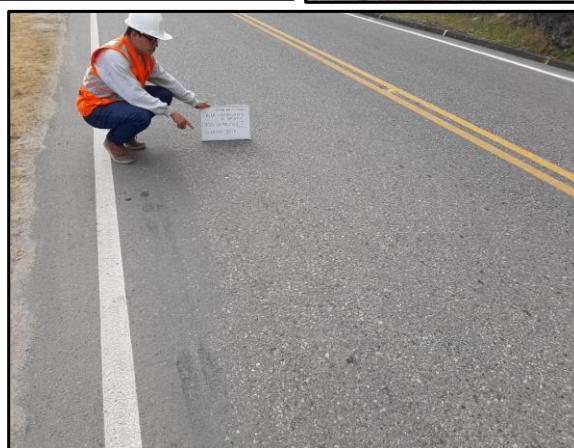
HOJA DE REGISTRO - METODO PCI

FALLA	SEVERIDAD	CANTIDAD				TOTAL	DENSIDAD	VALOR DEDUCIDO
1	M	3.63				3.63	1.53	25.06
3	M	3.22				3.22	1.35	3.73
11	B	23.98	18.40			42.38	17.81	21.58
19	M	61.05	66.60	34.10	20.71	182.46	76.66	37.55
						0.00	0.00	
						0.00	0.00

PCI = 45.48 **REGULAR**

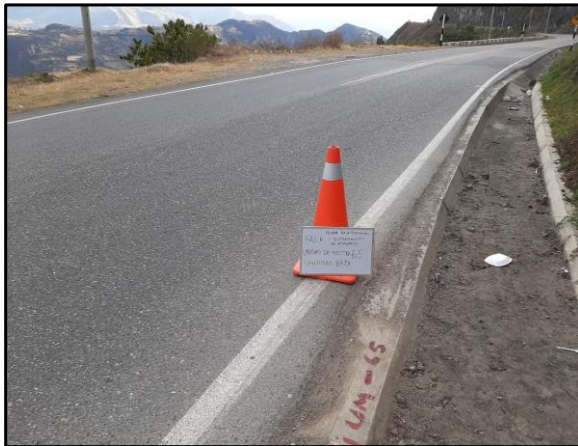
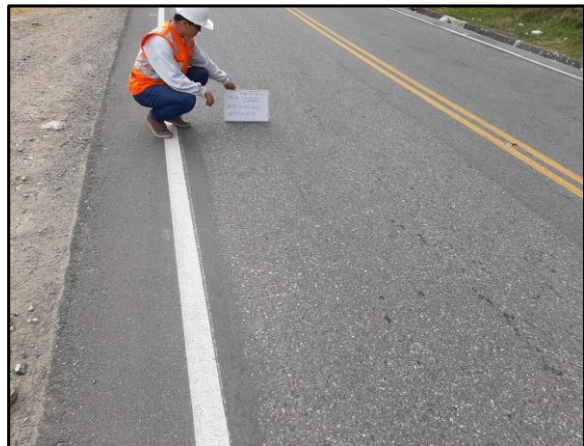
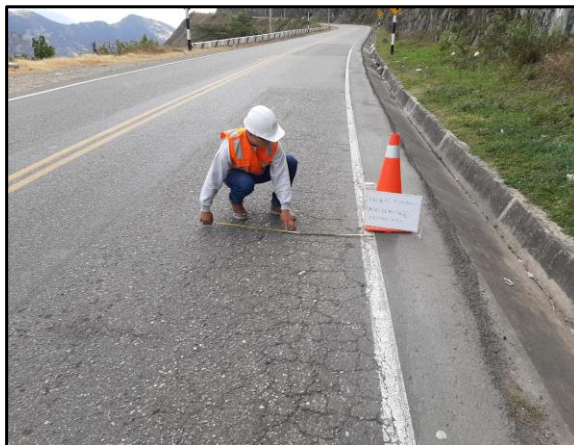
HOJA DE REGISTRO - METODO PCI EVALUACIÓN DEL ESTADO DE CONSERVACIÓN DE LA CARRETERA PE – 08, ENTRE DISTRITO DE SAN JUAN Y CP. CHOTEN, UTILIZANDO EL MÉTODO ÍNDICE DE CONDICIÓN DEL PAVIMENTO

5. Corrugacion.	10. Grietas longitudinales y transversales	15. Ahuellamiento.								
FALLA	SEVERIDAD	CANTIDAD						TOTAL	DENSIDAD	VALOR DEDUCIDO
10	B	0.93	1.20	3.30	0.60	1.15	1.30	8.48	3.56	2.44
10	M	0.50						0.50	0.21	0.00
11	B	59.63	5.76					65.39	27.47	26.35
19	M	51.00	11.48	17.57	22.96	16.56	33.82	153.39	64.45	35.35

0.00	0.00	
								0.00	0.00	
Numero de valores deducidos > 2 (q) :								3	TOTAL VD =	64.14
Valor deducido mas alto (HDVi) :								35.35		
Numero admisible de deducidos (mi) :								6.94		
Nº	VALORES DEDUCIDOS						TOTAL	q	CDV	
1	35.35	26.35	2.44				64.14	3	40.69	
2	35.35	26.35	2.00				63.70	2	46.59	
3	35.35	2.00	2.00				39.35	1	39.35	
PCI = 100 - max. CDV								Max. CDV =	46.59	
PCI = 53.41								REGULAR

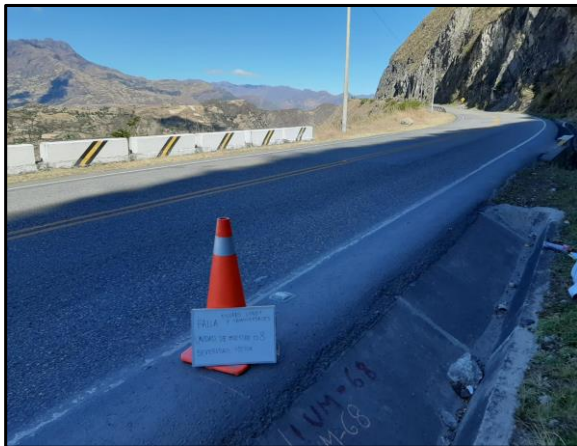
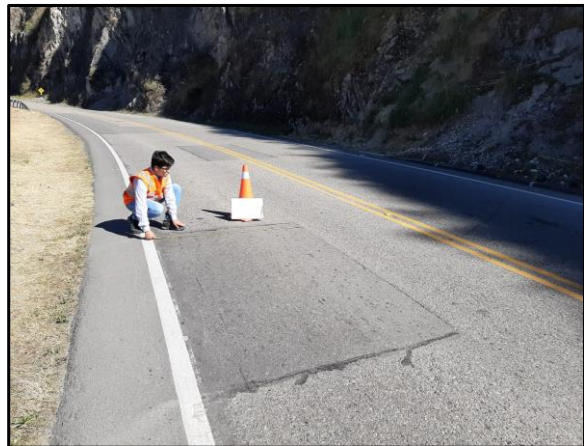
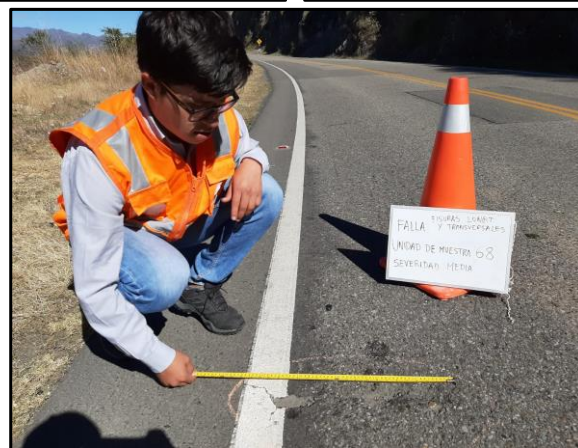
HOJA DE REGISTRO - METODO PCI

FALLA	SEVERIDAD	CANTIDAD					TOTAL	DENSIDAD	VALOR DEDUCIDO
1	M	1.44					1.44	0.61	16.95
3	B	6.51	0.15	0.58			7.24	3.04	3.97
10	B	2.10	0.50	0.90	0.30	0.40	4.20	1.76	0.58
11	B	25.84					25.84	10.86	16.72
13	B	1.00					1.00	0.42	11.46
19	M	98.60	17.11	16.72	37.44		169.87	71.37	36.64
							0.00	0.00	
							0.00	0.00

PCI = 100 - max. CDV
PCI = 52.74 **REGULAR**
Max. CDV = 47.26

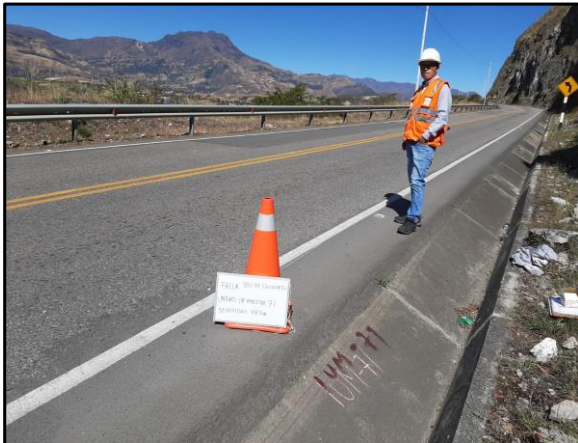
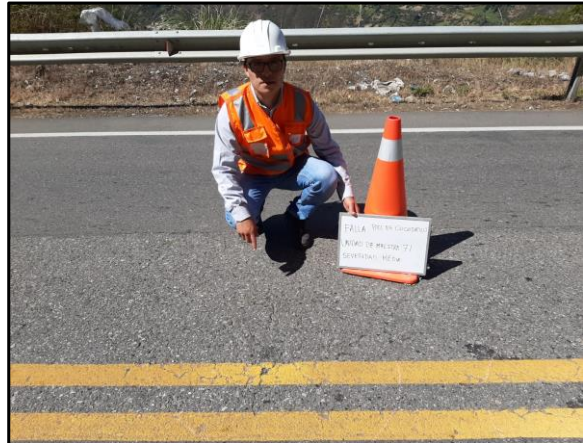
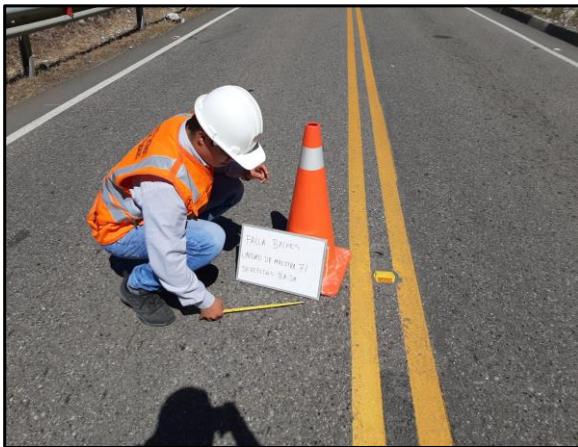
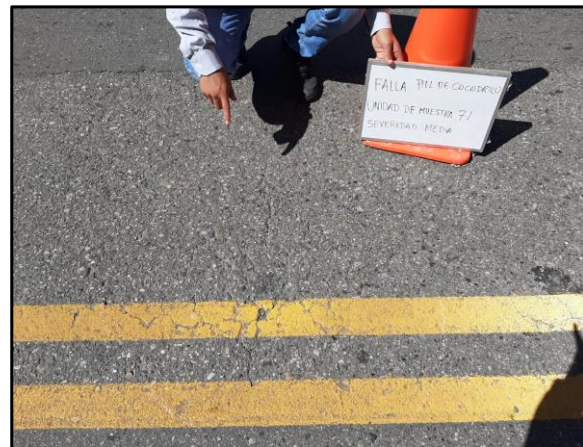
HOJA DE REGISTRO - METODO PCI

FALLA	SEVERIDAD	CANTIDAD				TOTAL	DENSIDAD	VALOR DEDUCIDO	
1	B	0.40				0.40	0.17	3.66	
10	B	0.80				0.80	0.34	0.00	
11	B	11.34	17.88	7.60	15.02	51.84	21.78	23.92	
13	B	1.00	1.00			2.00	0.84	18.76	
19	M	45.58	10.08	15.49	4.60	71.34	10.95	158.03	
Numero de valores deducidos > 2 (q) :							4	TOTAL VD =	82.07
Valor deducido mas alto (HDVi) :							35.73		
Numero admisible de deducidos (mi):							6.90

PCI = 49.23 **REGULAR**

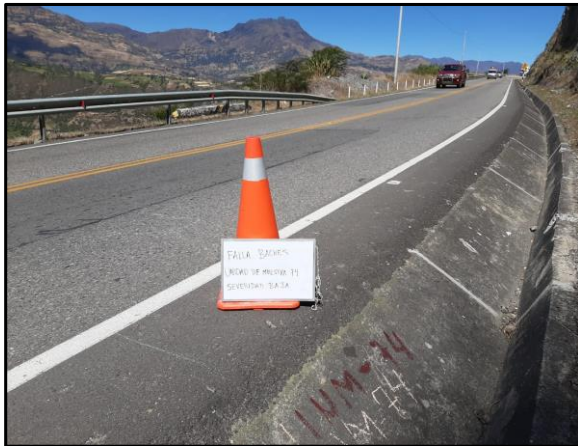
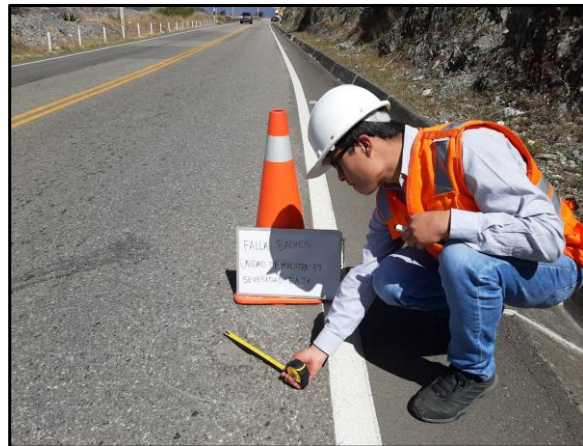
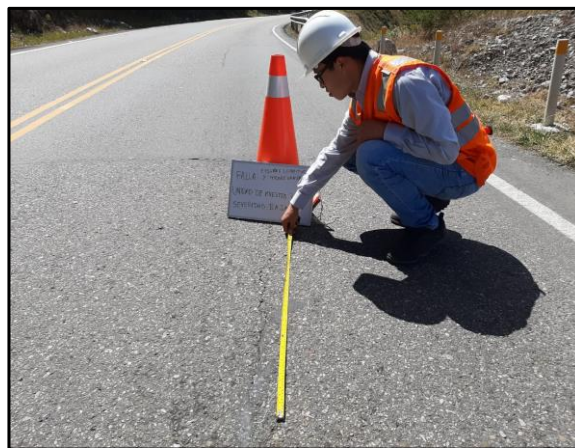
HOJA DE REGISTRO - METODO PCI

FALLA	SEVERIDAD	CANTIDAD						TOTAL	DENSIDAD	VALOR DEDUCIDO
1	B	0.72	1.11					1.83	0.77	9.62
3	B	1.65						1.65	0.69	0.00
10	B	0.78	1.30	0.70	1.10	0.80	5.15	9.83	4.13	2.85
11	B	34.43	4.78	17.33				56.53	23.75	24.65
19	M	18.36	47.15	2.91	6.06	32.54	36.26	143.28	60.20	34.50
								0.00	0.00	
								0.00	0.00

PCI = 100 - max. CDV
PCI = 53.79 **REGULAR**
Max. CDV = 46.21

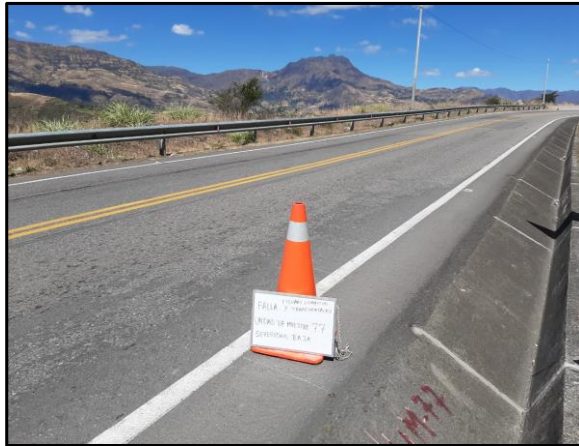
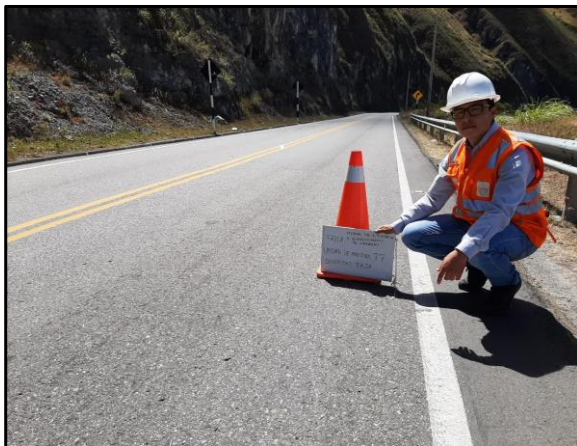
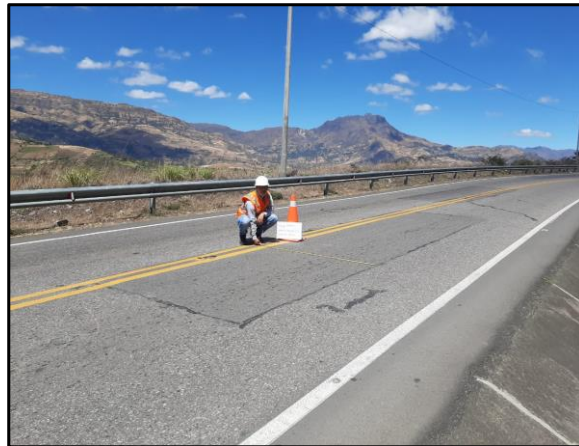
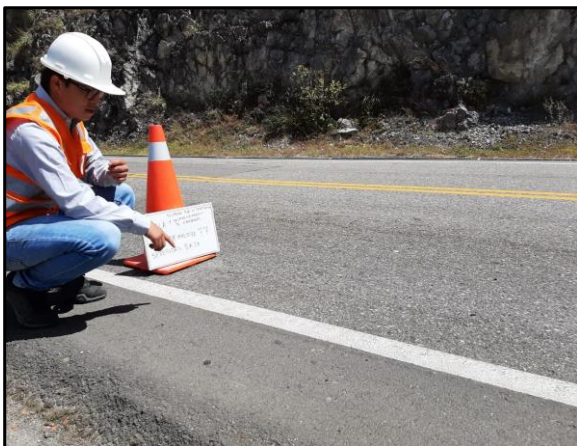
HOJA DE REGISTRO - METODO PCI

FALLA	SEVERIDAD	CANTIDAD						TOTAL	DENSIDAD	VALOR DEDUCIDO
10	B	1.55	0.50	1.80	3.05	0.60		7.50	3.15	2.09
11	B	5.41	6.43	10.60				22.44	9.43	15.79
19	M	23.86	4.09	7.90	4.97	57.73	102.51	201.06	84.48	38.80
								0.00	0.00	
								0.00	0.00	
								0.00	0.00

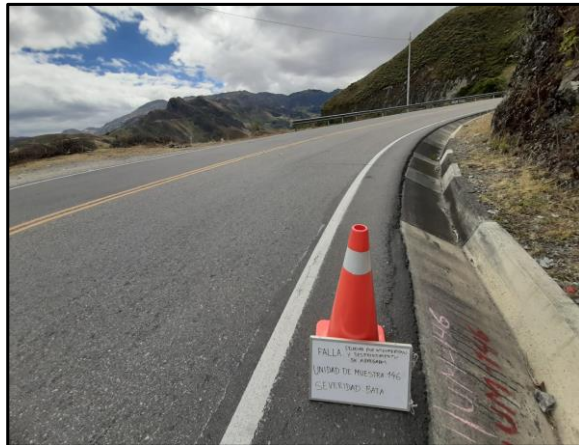
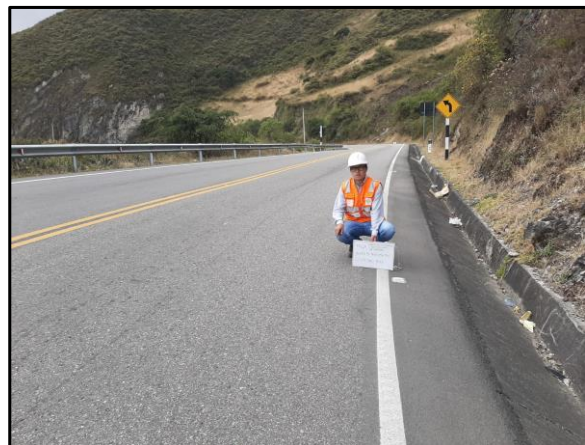
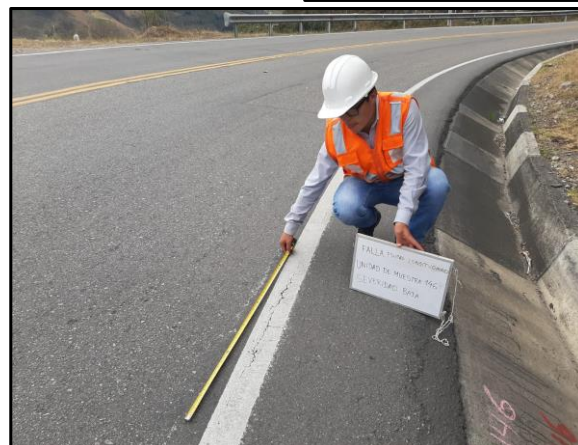
FALLA	SEVERIDAD	CANTIDAD						TOTAL	DENSIDAD	VALOR DEDUCIDO
10	B	1.50	3.10	5.85	1.75	1.00	27.60	40.80	17.14	10.55
19	B	29.87	34.30					64.17	26.96	8.41
								0.00	0.00	
								0.00	0.00

PCI = 86.78 EXCELENTE

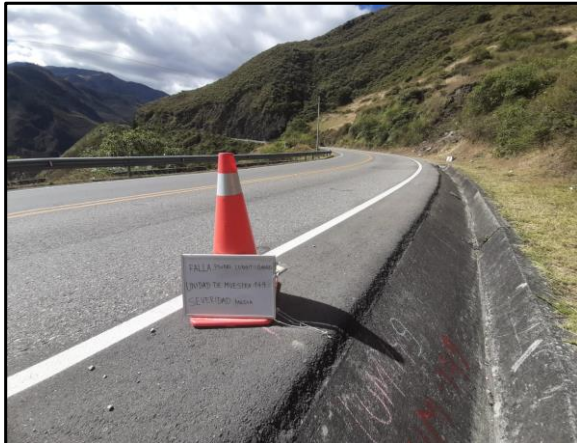
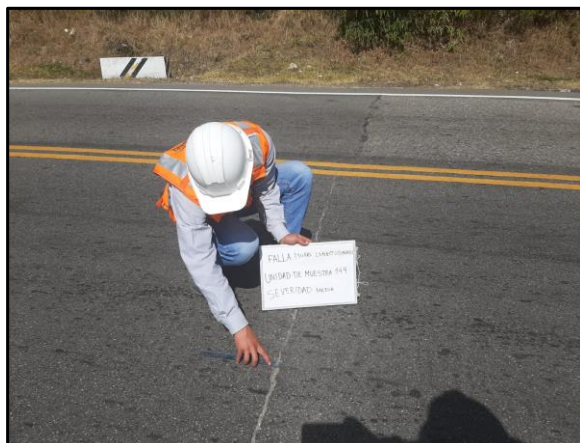
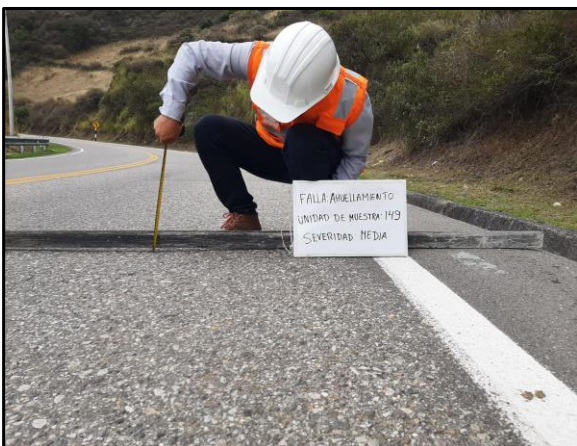
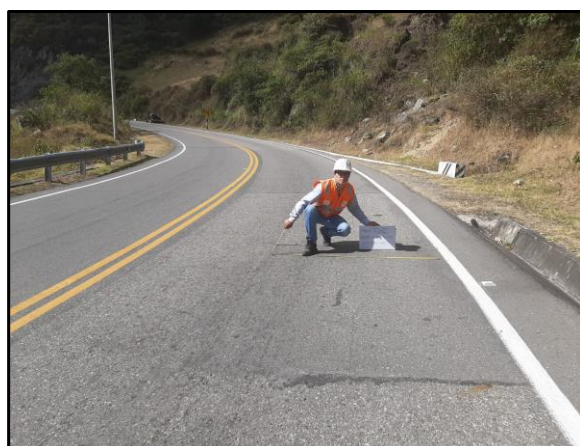
FALLA	SEVERIDAD	CANTIDAD						TOTAL	DENSIDAD	VALOR DEDUCIDO
1	B	0.77						0.77	0.32	5.68
10	B	1.20	2.10	1.60	1.06	3.33	3.95	13.24	5.56	3.78
10	M	3.68	1.45	4.90				10.03	4.21	10.16
11	B	5.90						5.90	2.48	6.75
15	M	0.77						0.77	0.32	9.49
19	M	13.26	3.54	32.96				49.76	20.91	22.92
								0.00	0.00	
								0.00	0.00

BUENO

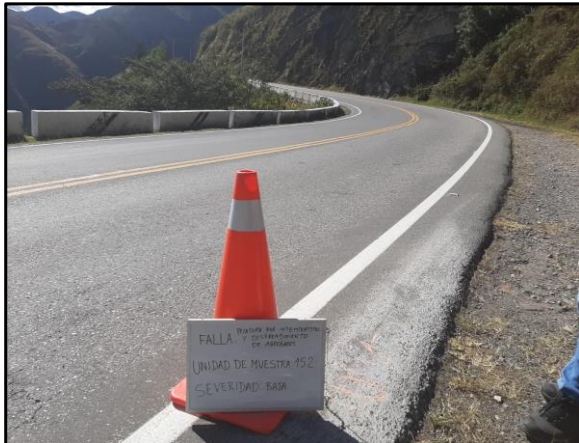
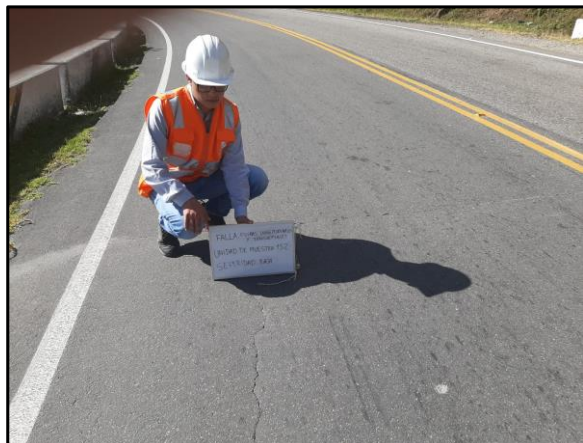
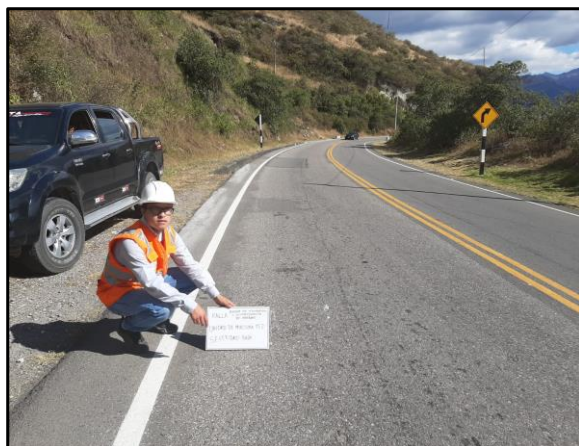
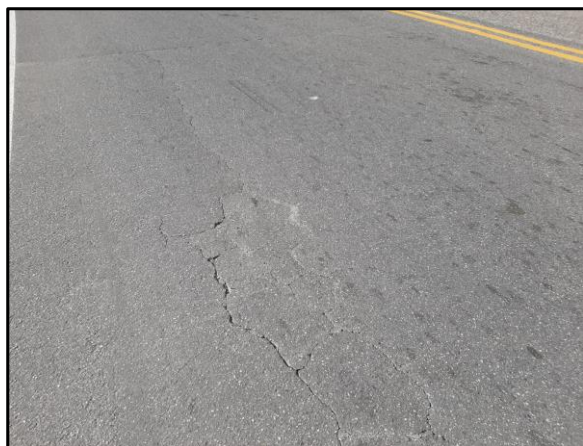
FALLA	SEVERIDAD	CANTIDAD						TOTAL	DENSIDAD	VALOR DEDUCIDO
1	B	0.75	0.54					1.29	0.54	7.84
10	B	3.40	3.00	0.57	2.00	3.70	4.83	17.50	7.35	5.36
11	B	23.22						23.22	9.76	16.15
19	M	22.37	68.88					91.25	38.34	29.13
								0.00	0.00	
								0.00	0.00

PCI = 100 - max. CDV
PCI = 63.50 BUENO **Max. CDV = 36.50**

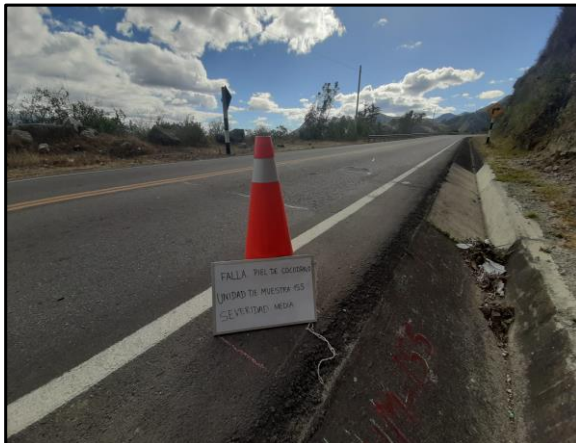
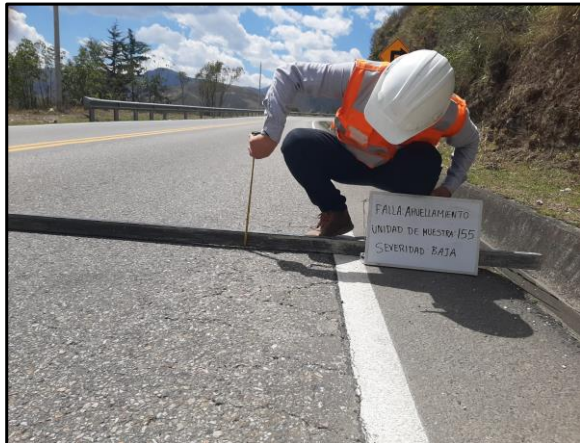
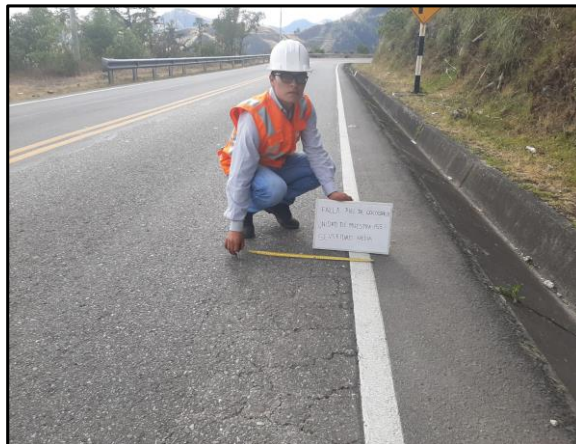
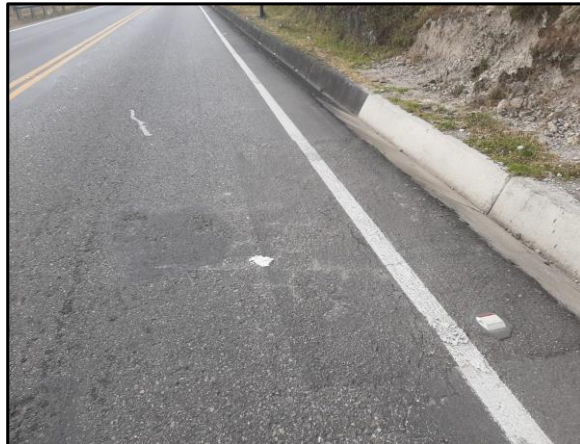
FALLA	SEVERIDAD	CANTIDAD						TOTAL	DENSIDAD	VALOR DEDUCIDO
1	M	1.23	1.05					2.28	0.96	20.78
10	B	1.05	1.75	2.20	23.10	2.10	19.70	49.90	20.97	12.86
11	B	0.42	4.73					5.15	2.16	6.05
11	M	3.24						3.24	1.36	11.46
15	B	1.05	1.23					2.28	0.96	8.09
19	M	71.39						71.39	30.00	26.47
								0.00	0.00

PCI = 100 - max. CDV
PCI = 57.66 BUENO
Max. CDV = 42.34

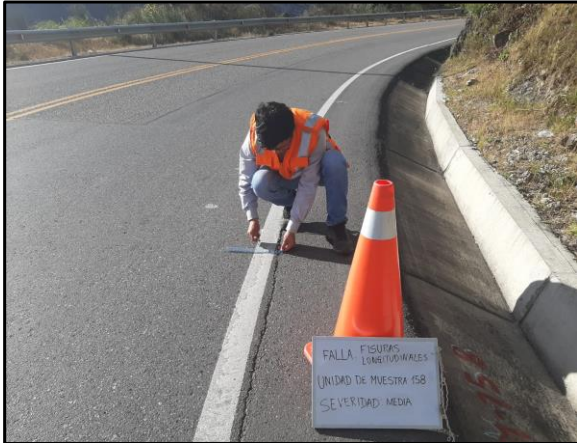
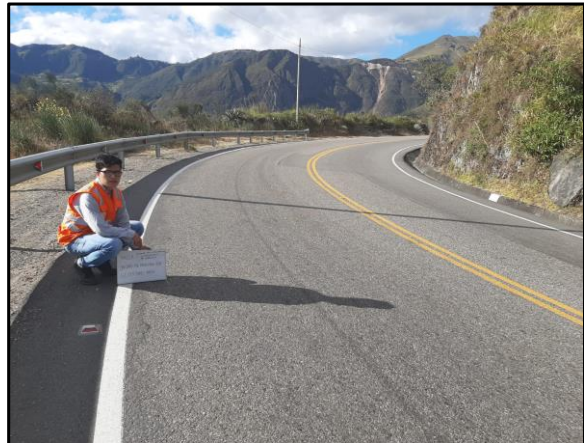
FALLA	SEVERIDAD	CANTIDAD						TOTAL	DENSIDAD	VALOR DEDUCIDO
10	B	6.10	1.10	6.40	0.90	0.50	25.72	40.72	17.11	10.63
10	M	2.80						2.80	1.18	2.73
19	M	26.46	66.60	14.64	29.14			136.84	57.50	33.93
								0.00	0.00	
								0.00	0.00

PCI = 62.07 BUENO

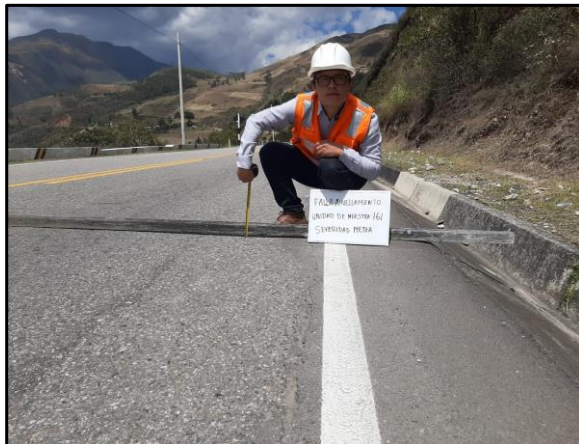
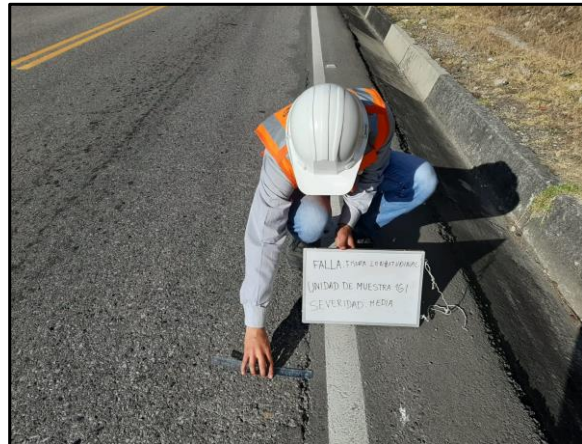
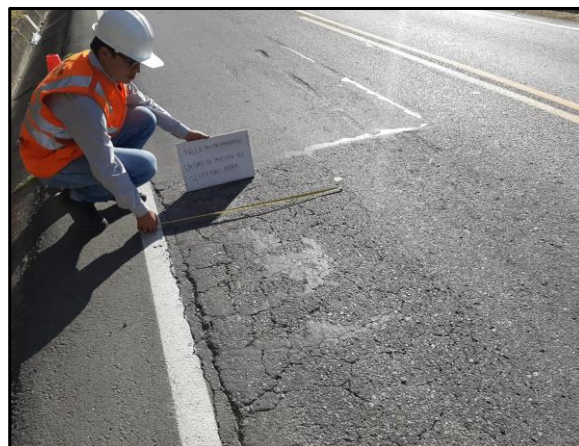
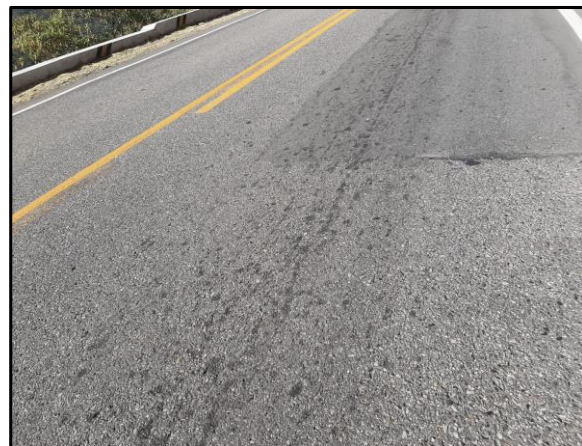
FALLA	SEVERIDAD	CANTIDAD					TOTAL	DENSIDAD	VALOR DEDUCIDO
1	M	0.56	2.90	0.91			4.37	1.84	26.90
10	B	1.40	1.60	1.50	0.90		5.40	2.27	1.13
10	M	11.80					11.80	4.96	11.57
11	B	30.02	0.90				30.92	12.99	18.35
13	B	1.00					1.00	0.42	11.50
15	M	0.91	2.90				3.81	1.60	22.48
19	M	91.80	17.38	49.70	0.45		159.33	66.95	35.83
							0.00	0.00

MALO
