UNIVERSIDAD NACIONAL DE CAJAMARCA

**“EVALUACIÓN DEL ESTADO DE CONSERVACIÓN DE LA
CARRETERA PE – 08, ENTRE DISTRITO DE SAN JUAN Y CP.
CHOTEN, UTILIZANDO EL MÉTODO ÍNDICE DE CONDICIÓN
DEL PAVIMENTO”**

**TESIS PARA OPTAR EL TÍTULO PROFESIONAL DE:
INGENIERO CIVIL**

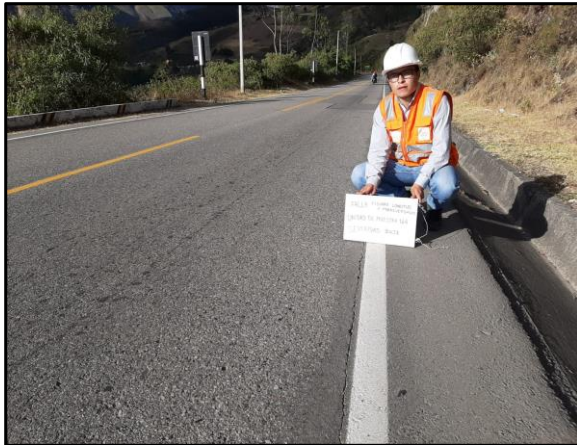
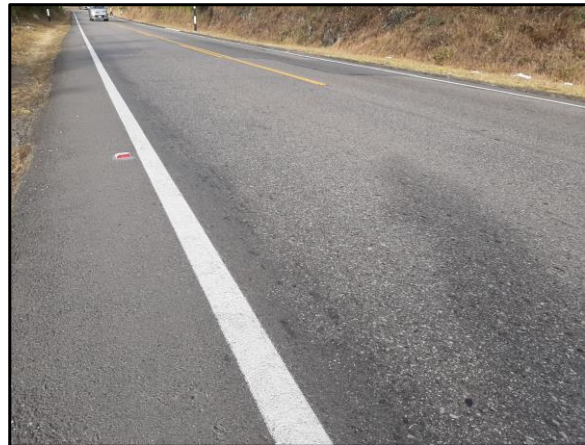
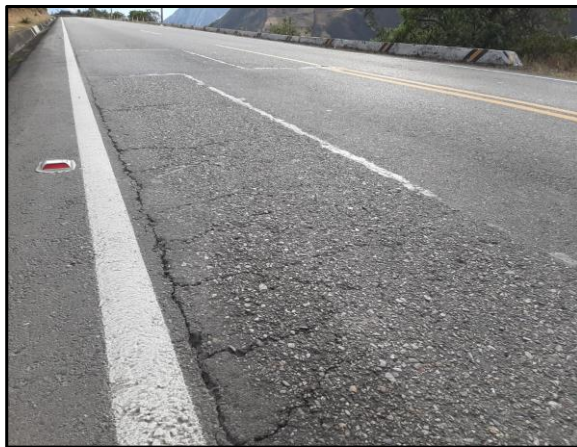
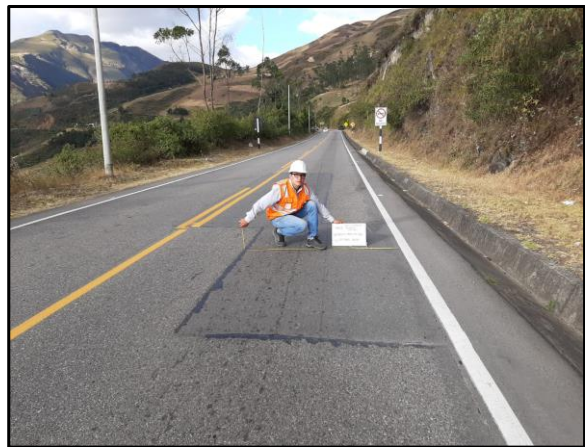
FALLA	SEVERIDAD	CANTIDAD					TOTAL	DENSIDAD	VALOR DEDUCIDO
1	B	0.45					0.45	0.19	3.97
1	M	0.46	1.23	1.02			2.71	1.14	22.32
3	B	0.40					0.40	0.17	0.00
10	B	2.70	1.40	15.60			19.70	8.28	6.17
11	B	19.53	6.84				26.37	11.08	16.88
19	M	88.40	14.05	7.44	4.18	42.90	156.97	65.95	35.64
							0.00	0.00

PCI = 100 - max. CDV
PCI = 50.20 **REGULAR**
Max. CDV = 49.80

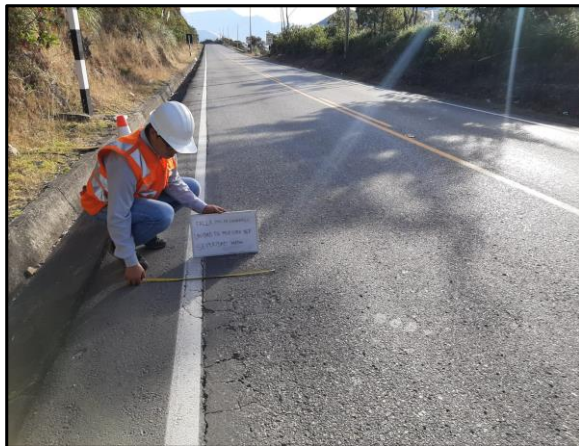
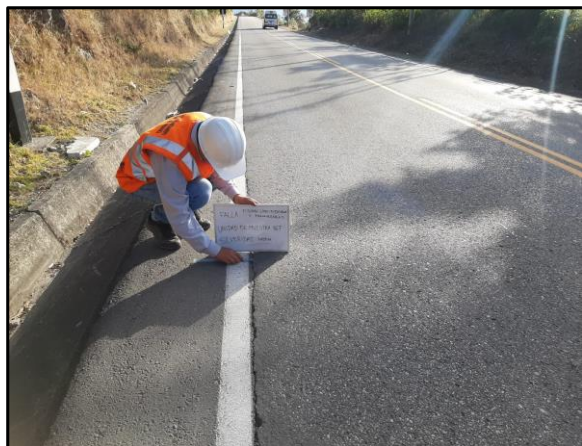
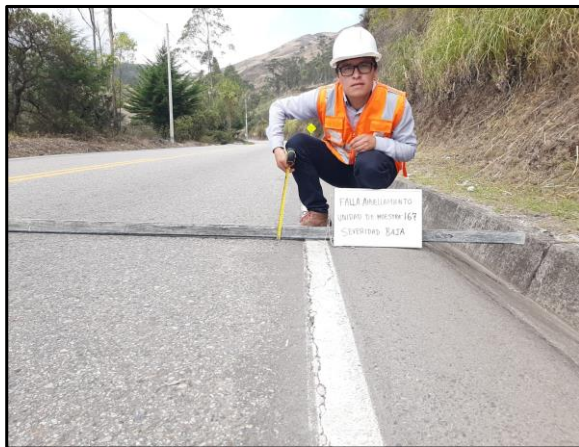
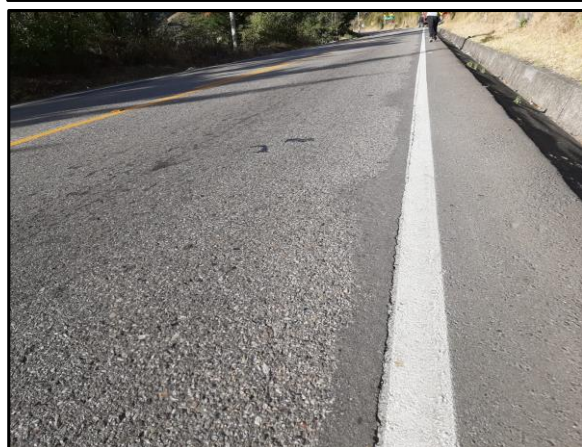
FALLA	SEVERIDAD	CANTIDAD					TOTAL	DENSIDAD	VALOR DEDUCIDO
1	M	1.14	0.40				1.54	0.65	17.49
10	B	15.60	7.50				23.10	9.71	6.90
10	M	5.90					5.90	2.48	6.44
15	B	0.40	1.14				1.54	0.65	5.87
19	M	85.00	93.50				178.50	75.00	37.27
							0.00	0.00	
							0.00	0.00

PCI = 100 - max. CDV
PCI = 54.73 **REGULAR**
Max. CDV = 45.27

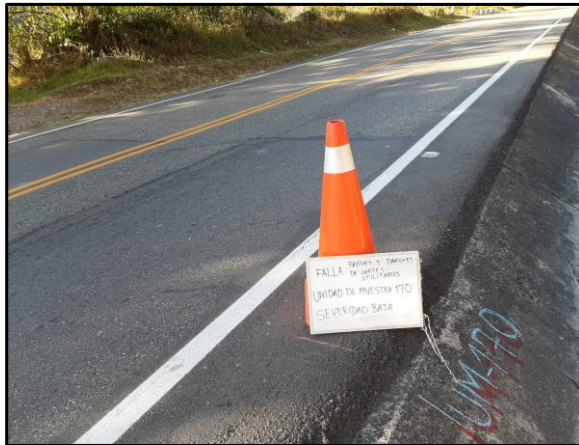
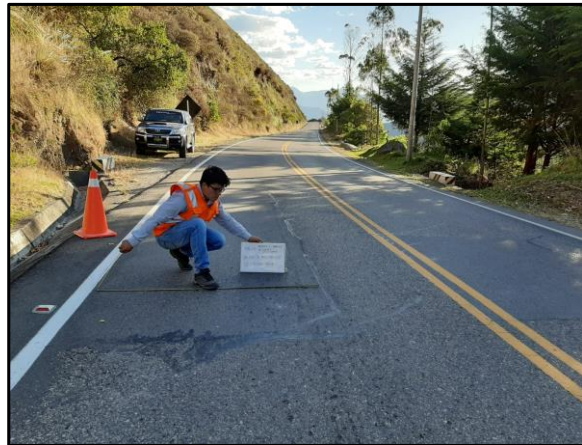
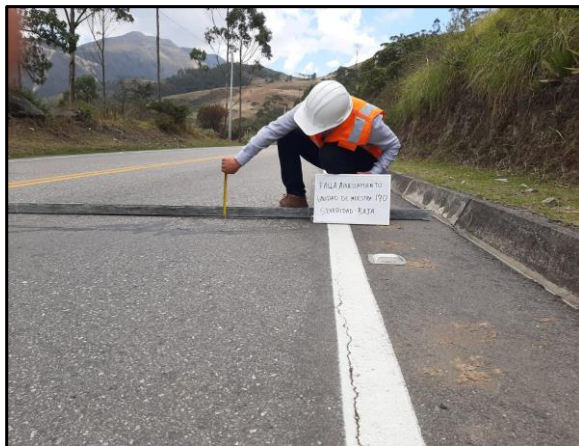
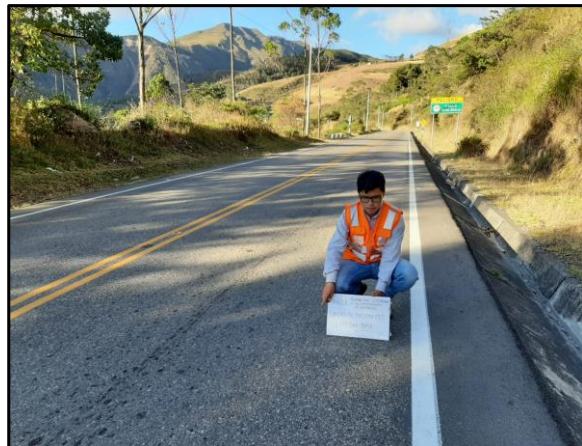
FALLA	SEVERIDAD	CANTIDAD						TOTAL	DENSIDAD	VALOR DEDUCIDO
1	M	1.23						1.23	0.52	15.72
10	B	0.70	1.20	0.35	3.80	0.60	4.70	11.35	4.77	3.25
11	B	5.83	5.40					11.23	4.72	10.75
15	B	1.23						1.23	0.52	4.72
19	M	2.12	97.19	3.60	89.90			192.81	81.01	38.26
								0.00	0.00

PCI = 100 - max. CDV
PCI = 53.74 REGULAR
Max. CDV = 46.26

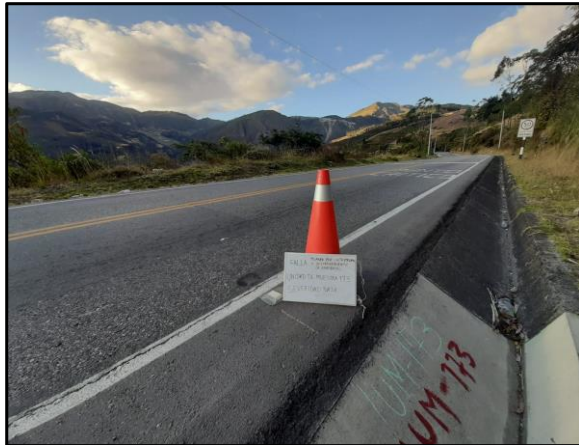
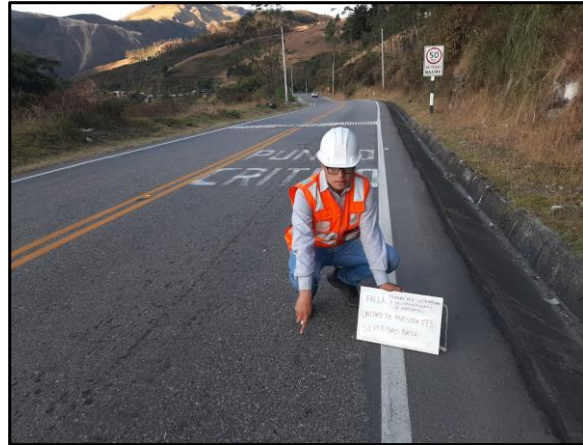
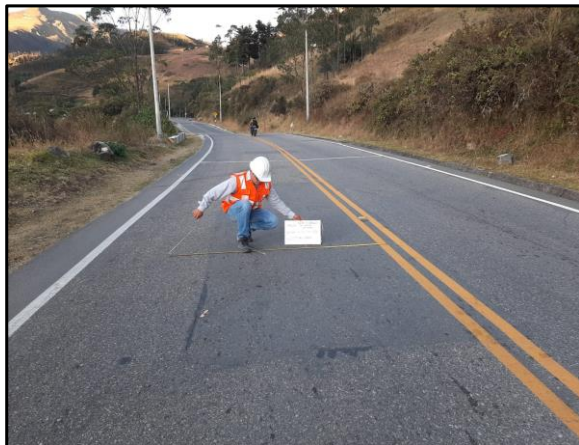
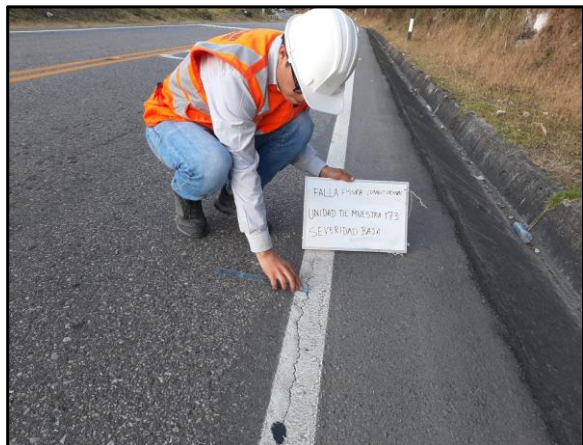
FALLA	SEVERIDAD	CANTIDAD						TOTAL	DENSIDAD	VALOR DEDUCIDO
10	B	3.60						3.60	1.51	0.40
11	B	1.38	16.50	13.86	10.35	1.89		43.98	18.48	21.92
19	M	40.23	10.80	1.86	5.40	7.59	83.77	149.65	62.88	35.04
								0.00	0.00	
								0.00	0.00

PCI = 100 - max. CDV
PCI = 58.13 **BUENO** **Max. CDV = 41.87**

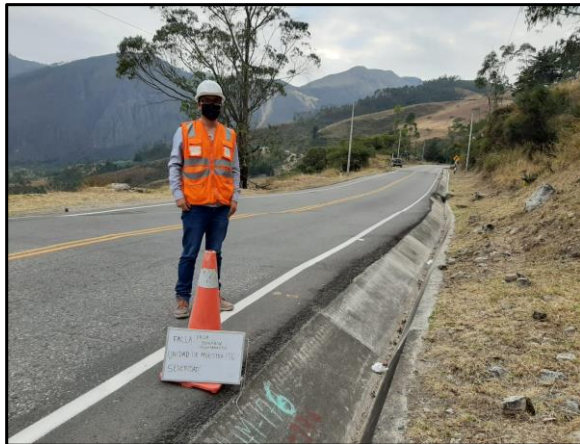
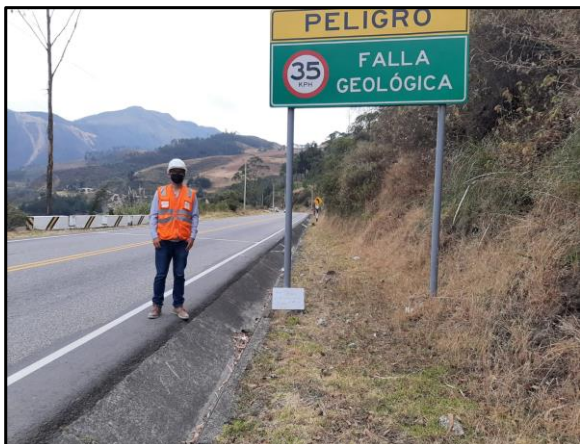
0.00	0.00	
		FALLA GEOLOGICA			0.00	0.00	
					0.00	0.00	
					0.00	0.00	
					0.00	0.00	
					0.00	0.00	
					0.00	0.00	
Numero de valores deducidos > 2 (q) :						0	
Valor deducido mas alto (HDVi) :						0.00	
Numero admisible de deducidos (mi):						10.18	
						TOTAL VD=	0.00
Nº	VALORES DEDUCIDOS				TOTAL	q	CDV
1					0.00	0	
2					0.00	0	
3					0.00	0	
4					0.00	0	
5					0.00	0	
6					0.00	0	
PCI = 100 - max. CDV						Max. CDV =	0.00
PCI = 0.00						FALLADO

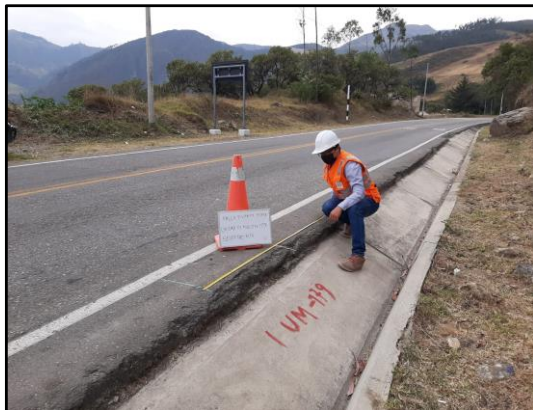
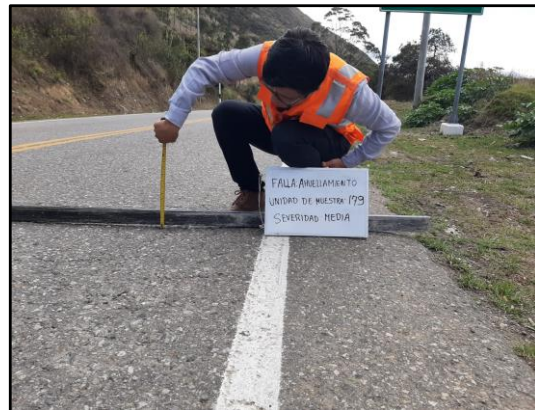
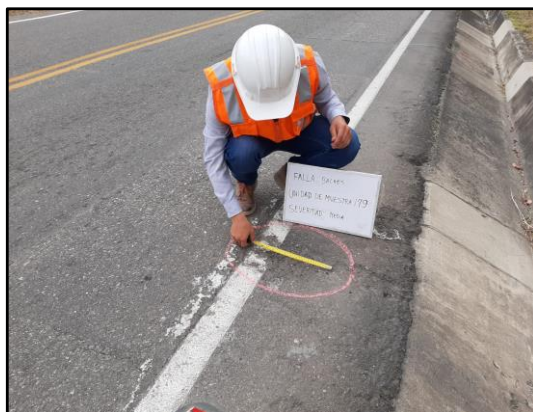
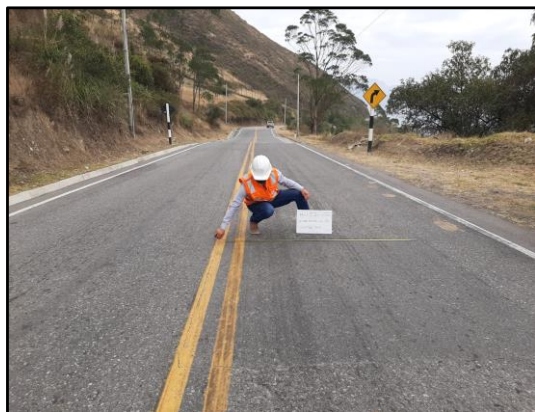
FALLA	SEVERIDAD	CANTIDAD							TOTAL	DENSIDAD	VALOR DEDUCIDO
1	M	1.60							1.60	0.67	17.80
7	A	2.40	2.10	6.60					11.10	4.66	14.46
10	B	1.60	0.90	1.70	1.70	0.60	7.90		14.40	6.05	4.16
10	M	0.65	2.00	1.10					3.75	1.58	10.82
11	B	5.28	16.50	21.00	5.58	11.88			60.24	25.31	25.25
13	M	1.00							1.00	0.42	18.30
15	M	1.60							1.60	0.67	14.80
19	M	2.32	1.92	7.83	39.44	4.32	61.01		116.84	49.09	32.01
									0.00	0.00

PCI = 100 - max. CDV
PCI = 34.19 MALO
Max. CDV = 65.81

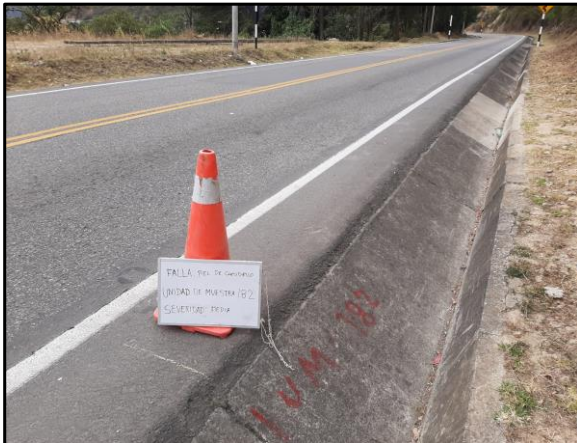
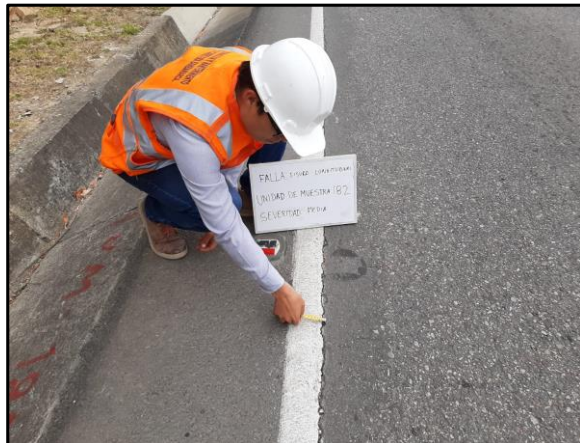
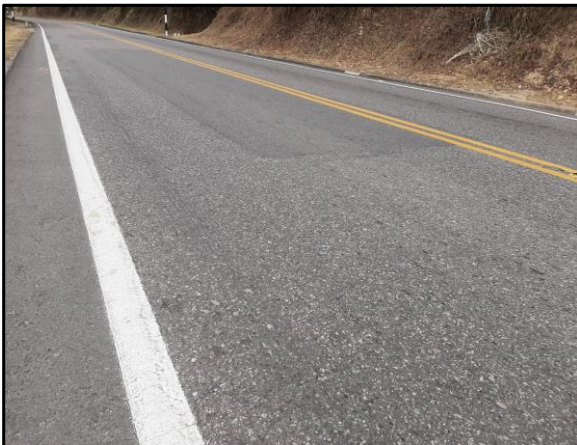
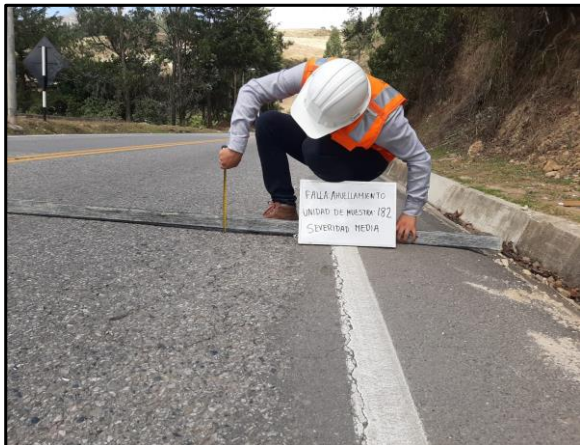
FALLA	SEVERIDAD	CANTIDAD						TOTAL	DENSIDAD	VALOR DEDUCIDO
1	M	2.13						2.13	0.90	20.19
10	B	0.70	1.20	0.45	0.50	22.30		25.15	10.57	7.43
10	M	2.90	1.30					4.20	1.76	4.71
11	B	26.40	12.98	19.72				59.10	24.83	25.04
15	M	2.13						2.13	0.90	17.16
19	M	20.01	11.40	19.14	5.61	7.54	78.88	142.58	59.91	34.44
								0.00	0.00

PCI = 100 - max. CDV
PCI = 42.58 REGULAR
Max. CDV = 57.42

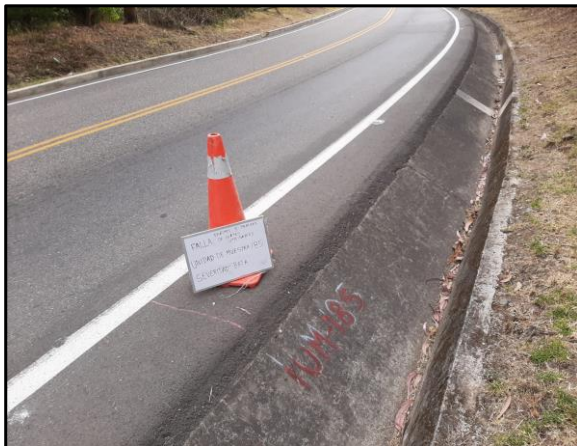
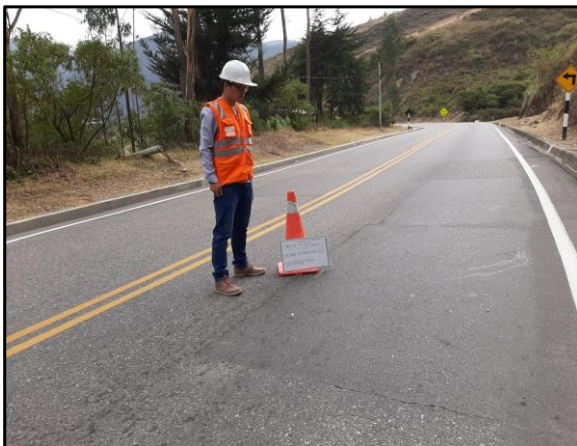
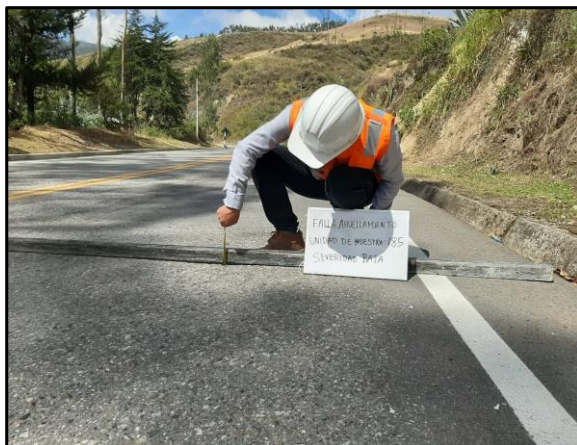
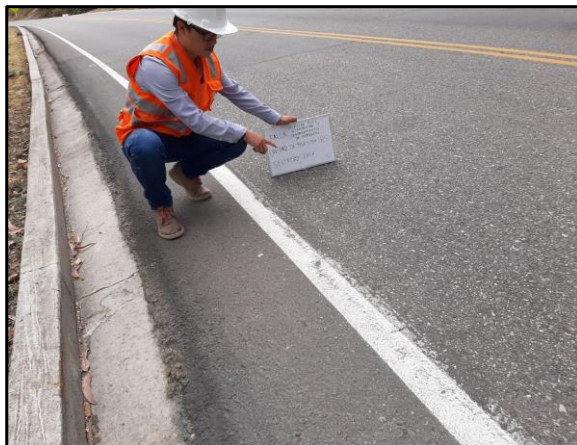
FALLA	SEVERIDAD	CANTIDAD						TOTAL	DENSIDAD	VALOR DEDUCIDO
1	M	0.40						0.40	0.17	8.11
10	B	0.85	3.50					4.35	1.83	0.64
11	B	1.71	6.93	13.14	26.82			48.60	20.42	23.13
15	B	0.40						0.40	0.17	0.06
19	M	77.55	3.96	5.85	1.08	11.20	43.23	142.87	60.03	34.46
								0.00	0.00	
								0.00	0.00

PCI = 100 - max. CDV
PCI = 56.29 BUENO
Max. CDV = 43.71

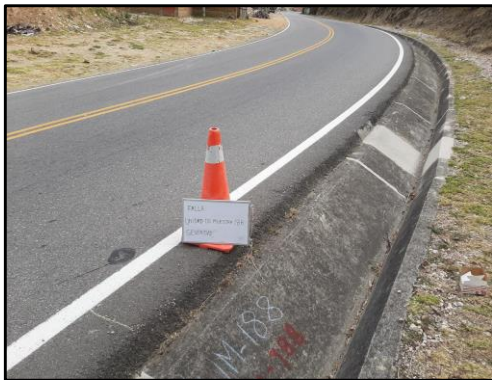
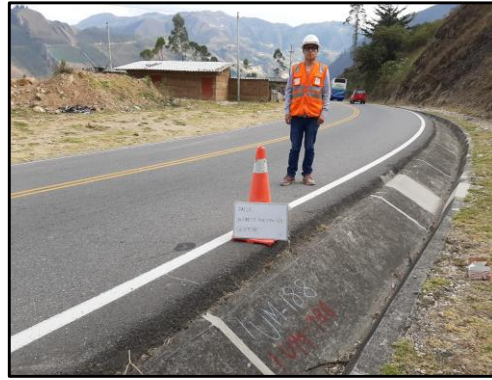
5. Corugacion.	10. Grietas longitudinales y transversales	15. Ahuellamiento.					
FALLA	SEVERIDAD	CANTIDAD			TOTAL	DENSIDAD	VALOR DEDUCIDO
					0.00	0.00	
Numero de valores deducidos > 2 (q) :					0	TOTAL VD = 0.00	
Valor deducido mas alto (HDVi) :					0.00		
Numero admisible de deducidos (mi):					10.18		
N°	VALORES DEDUCIDOS				TOTAL	q	CDV
1					0.00	0	
PCI = 100 - max. CDV						Max. CDV =	0.00
PCI = 100.00					EXCELENTE

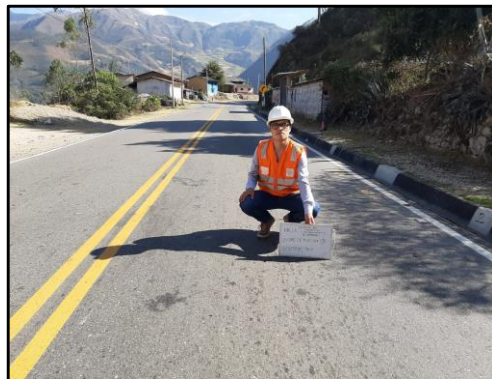
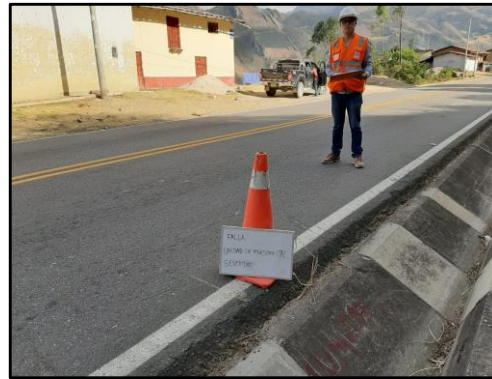
5. Corugacion.	10. Grietas longitudinales y transversales	15. Ahuellamiento.					
FALLA	SEVERIDAD	CANTIDAD			TOTAL	DENSIDAD	VALOR DEDUCIDO
19	B	102.00	102.00		204.00	85.71	15.31
Numero de valores deducidos > 2 (q) :					1	TOTAL VD = 15.31	
Valor deducido mas alto (HDVi) :					15.31		
Numero admisible de deducidos (mi):					8.78		
N°	VALORES DEDUCIDOS				TOTAL	q	CDV
1	15.31				15.31	1	15.31
PCI = 100 - max. CDV						Max. CDV =	15.31
PCI = 84.69					MUY BUENO

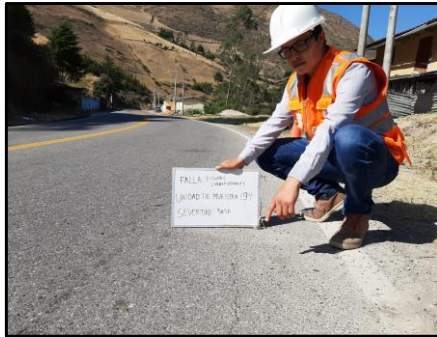
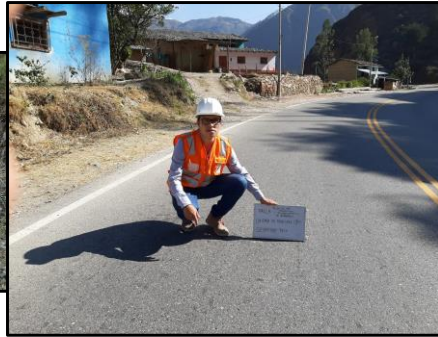
FALLA		SEVERIDAD	CANTIDAD				TOTAL	DENSIDAD	VALOR DEDUCIDO
10	B	4.50	3.60			8.10	3.40	2.31	
19	B	132.60	129.20			261.80	110.00	17.00	
Numero de valores deducidos > 2 (q) :							2	TOTAL VD =	
Valor deducido mas alto (HDVi) :							17.00	19.31	
Numero admisible de deducidos (mi):							8.62		
Nº	VALORES DEDUCIDOS					TOTAL	q	CDV	
1	17.00	2.31				19.31	2	13.48	
2	17.00	2.00				19.00	1	19.00	
PCI = 100 - max. CDV							Max. CDV =		
PCI = 81.00							MUY BUENO

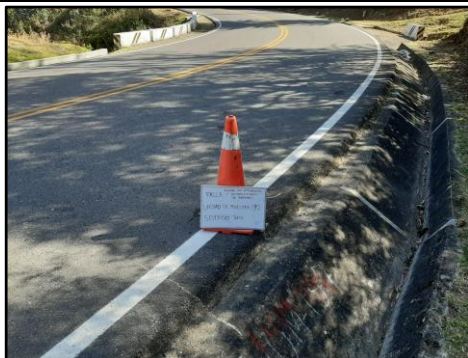
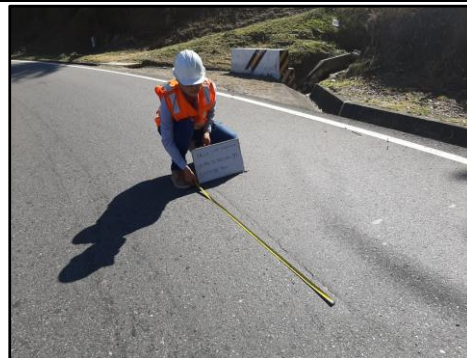
FALLA		SEVERIDAD	CANTIDAD				TOTAL	DENSIDAD	VALOR DEDUCIDO
10	B	0.60	1.60	1.70		3.90	1.64	0.48	
7	B	5.30				5.30	2.23	1.32	
19	B	132.60	136.00			268.60	112.86	17.00	
Numero de valores deducidos > 2 (q) :							1	TOTAL VD =	
Valor deducido mas alto (HDVi) :							17.00	18.80	
Numero admisible de deducidos (mi):							8.62		
Nº	VALORES DEDUCIDOS					TOTAL	q	CDV	
1	17.00					17.00	1	17.00	
PCI = 100 - max. CDV							Max. CDV =		
PCI = 83.00							MUY BUENO

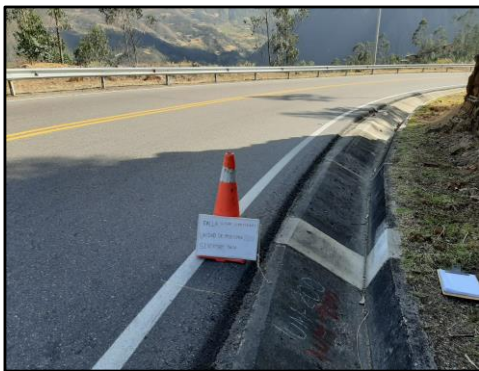
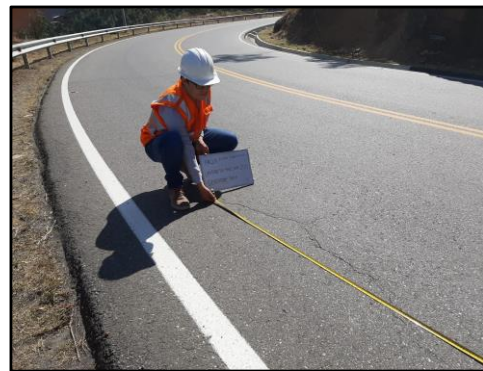
1. Piel de cocodrilo 2. Exudacion 3. Agrietamiento en Bloque 4. Abultamientos y hundimientos. 5. Corrugacion.		6. Depresion. 7. Grieta de borde. 8. Grieta de reflexion de junta 9. Desnivel carril - berna 10. Grietas longitudinales y transversales		11. Parcheo. 12. Pulimento de agregados. 13. Huecos. 14. Cruce de Vía Férea 15. Ahuellamiento.		16. Desplazamiento 17. Grieta parabolica o por deslizamiento. 18. Hinchamiento. 19. Peladura por intemperismo y desprendimiento de agregados.			
FALLA	SEVERIDAD	CANTIDAD					TOTAL	DENSIDAD	VALOR DEDUCIDO
10	B	2.30	2.00	0.80	1.00	2.50	8.60	3.61	2.48
19	B	132.60	132.60				265.20	111.43	17.00
Numero de valores deducidos > 2 (q) : 2 Valor deducido mas alto (HDVi) : 17.00 Numero admisible de deducidos (mi): 8.62							TOTAL VD = 19.48		
N°	VALORES DEDUCIDOS					TOTAL	q	CDV	
1	17.00	2.48				19.48	2	13.61	
2	17.00	2.00				19.00	1	19.00	
PCI = 100 - max. CDV PCI = 81.00 MUY BUENO							Max. CDV = 19.00

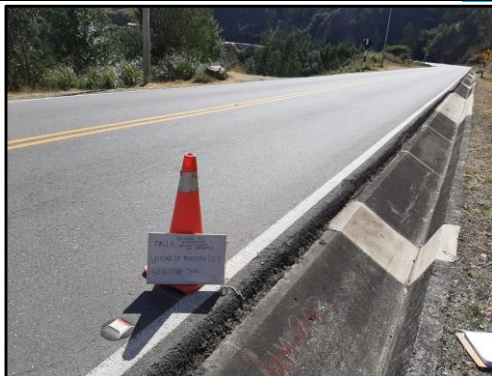
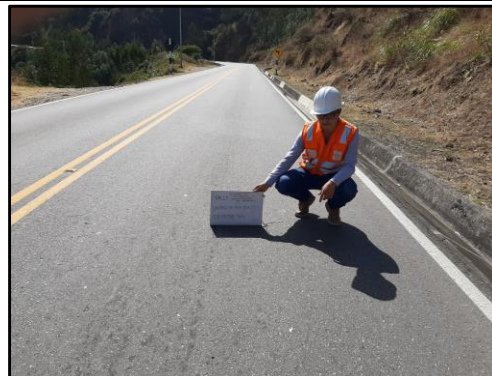
1. Piel de cocodrilo 2. Exudacion 3. Agrietamiento en Bloque 4. Abultamientos y hundimientos. 5. Corrugacion.		6. Depresion. 7. Grieta de borde. 8. Grieta de reflexion de junta 9. Desnivel carril - berna 10. Grietas longitudinales y transversales		11. Parcheo. 12. Pulimento de agregados. 13. Huecos. 14. Cruce de Vía Férea 15. Ahuellamiento.		16. Desplazamiento 17. Grieta parabolica o por deslizamiento. 18. Hinchamiento. 19. Peladura por intemperismo y desprendimiento de agregados.			
FALLA	SEVERIDAD	CANTIDAD					TOTAL	DENSIDAD	VALOR DEDUCIDO
19	B	110.50	108.80				219.30	92.14	15.90
Numero de valores deducidos > 2 (q) : 1 Valor deducido mas alto (HDVi) : 15.90 Numero admisible de deducidos (mi): 8.72							TOTAL VD = 15.90		
N°	VALORES DEDUCIDOS					TOTAL	q	CDV	
1	15.90					15.90	1	15.90	
PCI = 100 - max. CDV PCI = 84.10 MUY BUENO							Max. CDV = 15.90

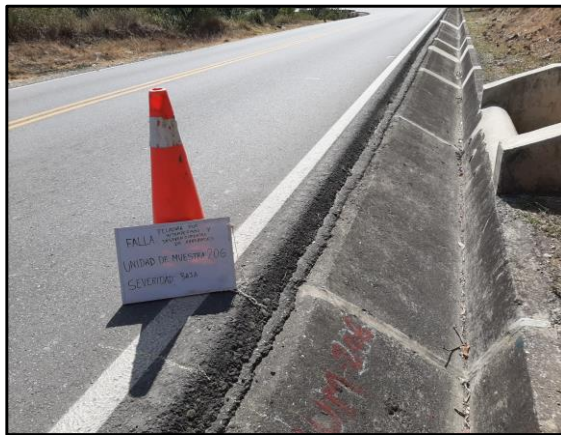
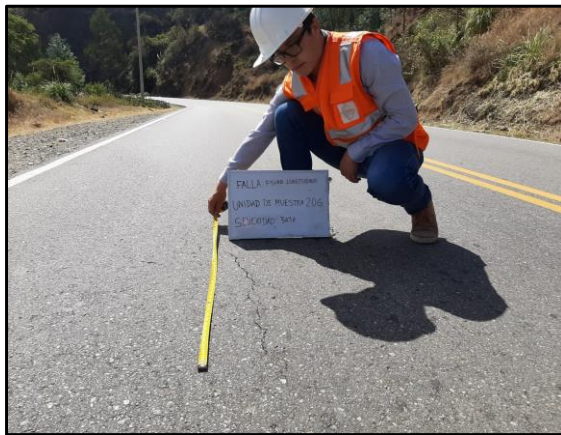
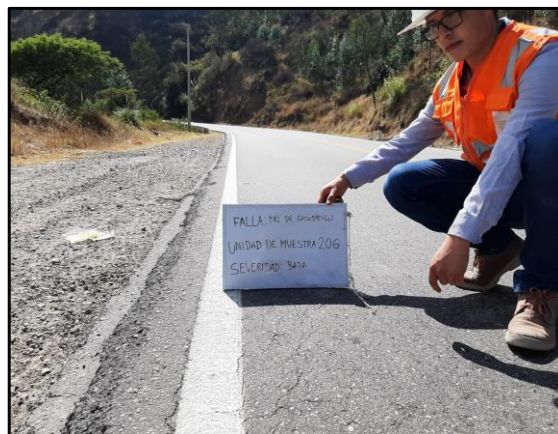
5. Corrugacion.	10. Grietas longitudinales y transversales	15. Ahuellamiento.								
FALLA	SEVERIDAD	CANTIDAD				TOTAL	DENSIDAD	VALOR DEDUCIDO		
1	B	0.40				0.40	0.17	3.66		
7	B	3.50				3.50	1.47	0.79		
10	B	0.80	0.70			1.50	0.63	0.00		
19	B	122.40	113.90			236.30	99.29	16.42		
Numero de valores deducidos > 2 (q) :							2	TOTAL VD =		20.87
Valor deducido mas alto (HDVi) :							16.42			
Numero admisible de deducidos (mi):							8.68			
N°	VALORES DEDUCIDOS					TOTAL	q	CDV		
1	16.42	3.66				20.08	2	14.06		
2	16.42	2.00				18.42	1	18.42		
PCI = 100 - max. CDV							Max. CDV =		18.42	
PCI = 81.58							MUY BUENO

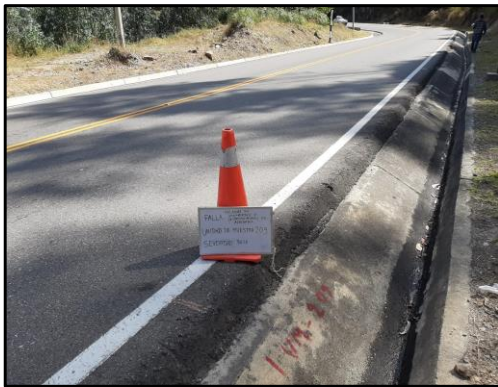
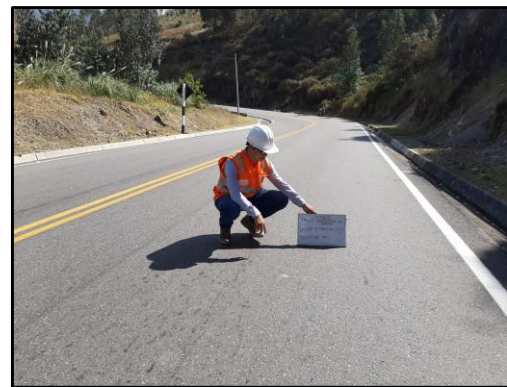
FALLA		SEVERIDAD		CANTIDAD				TOTAL	DENSIDAD	VALOR DEDUCIDO	
19	B	132.60	132.60				265.20	111.43	17.00		
Numero de valores deducidos > 2 (q) :								1	TOTAL VD =		17.00
Valor deducido mas alto (HDVi) :								17.00			
Numero admisible de deducidos (mi):								8.62			
N°	VALORES DEDUCIDOS						TOTAL	q	CDV		
1	17.00					17.00	1	17.00			
PCI = 100 - max. CDV								Max. CDV =		17.00	
PCI = 83.00								MUY BUENO

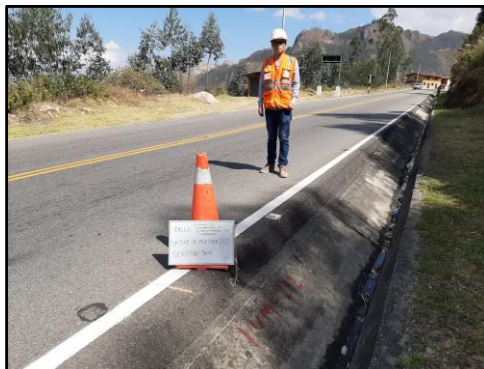
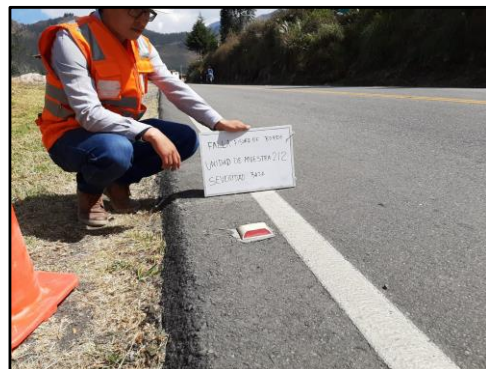
FALLA		SEVERIDAD		CANTIDAD				TOTAL	DENSIDAD	VALOR DEDUCIDO	
7	B	5.70					5.70	2.39	1.41		
19	B	115.60	115.60				231.20	97.14	16.53		
Numero de valores deducidos > 2 (q) :								1	TOTAL VD =		17.94
Valor deducido mas alto (HDVi) :								16.53			
Numero admisible de deducidos (mi):								8.67			
N°	VALORES DEDUCIDOS						TOTAL	q	CDV		
1	17.94					17.94	1	17.94			
PCI = 100 - max. CDV								Max. CDV =		17.94	
PCI = 82.06								MUY BUENO

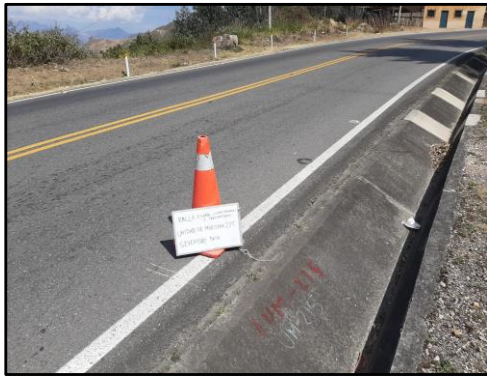
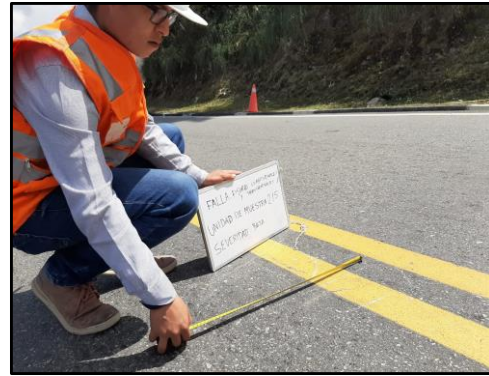
5. Corrugacion.	10. Grietas longitudinales y transversales	15. Ahuellamiento.					
FALLA	SEVERIDAD	CANTIDAD			TOTAL	DENSIDAD	VALOR DEDUCIDO
10	B	0.50	0.30	1.50	2.30	0.97	0.00
19	B	115.60	108.80		224.40	94.29	16.24
Numero de valores deducidos > 2 (q) : 1 Valor deducido mas alto (HDVi) : 16.24 Numero admisible de deducidos (mi): 8.69						TOTAL VD =	16.24
N°	VALORES DEDUCIDOS				TOTAL	q	CDV
1	16.24				16.24	1	16.24
PCI = 100 - max. CDV PCI = 83.76 MUY BUENO						Max. CDV =	16.24

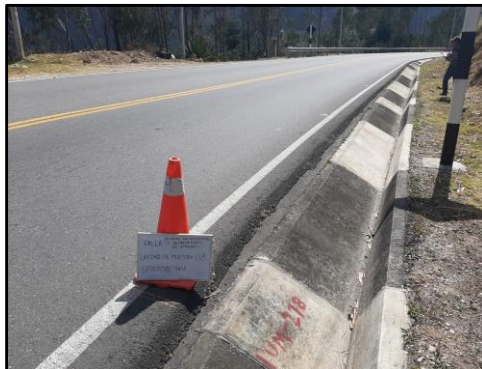
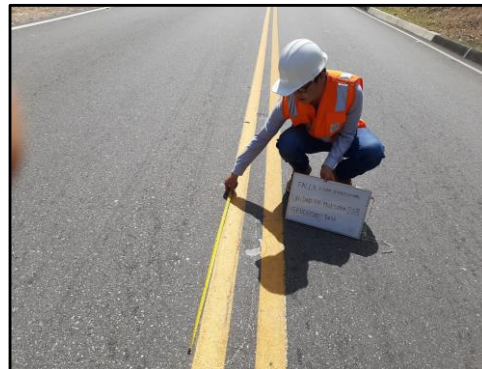
5. Corrugacion.	10. Grietas longitudinales y transversales	15. Ahuellamiento.					
FALLA	SEVERIDAD	CANTIDAD			TOTAL	DENSIDAD	VALOR DEDUCIDO
10	B	1.00	0.50		1.50	0.63	0.00
19	B	115.60	125.80		241.40	101.43	17.00
Numero de valores deducidos > 2 (q) : 1 Valor deducido mas alto (HDVi) : 17.00 Numero admisible de deducidos (mi): 8.62						TOTAL VD =	17.00
N°	VALORES DEDUCIDOS				TOTAL	q	CDV
1	17.00				17.00	1	17.00
PCI = 100 - max. CDV PCI = 83.00 MUY BUENO						Max. CDV =	17.00

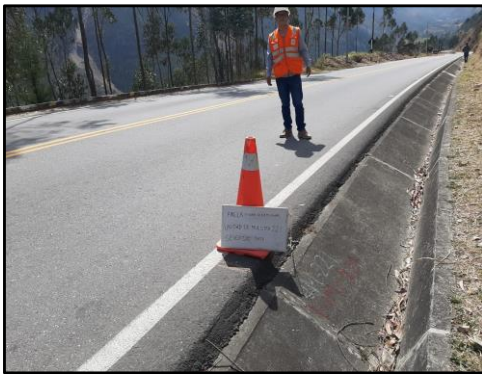
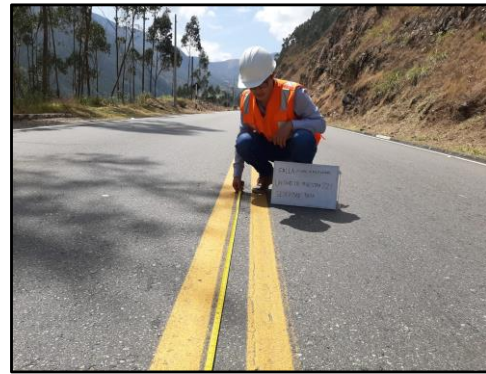
FALLA		SEVERIDAD	CANTIDAD				TOTAL	DENSIDAD	VALOR DEDUCIDO
10	B	1.90					1.90	0.80	0.00
19	B	122.40	122.40				244.80	102.86	17.00
Numero de valores deducidos > 2 (q) :							1	TOTAL VD = 17.00	
Valor deducido mas alto (HDVi) :							17.00		
Numero admisible de deducidos (mi):							8.62		
N°	VALORES DEDUCIDOS					TOTAL	q	CDV	
1	17.00					17.00	1	17.00	
PCI = 100 - max. CDV							Max. CDV = 17.00		
PCI = 83.00							MUY BUENO

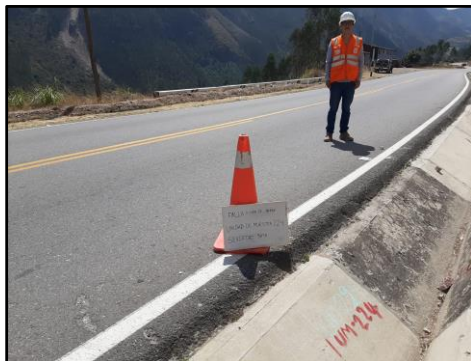
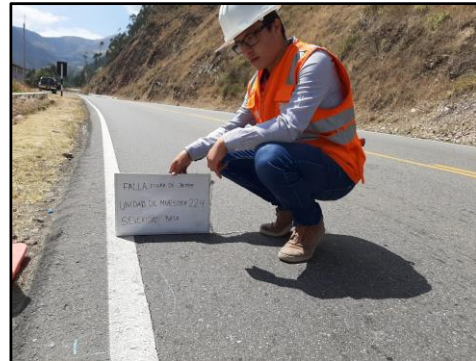
FALLA		SEVERIDAD	CANTIDAD				TOTAL	DENSIDAD	VALOR DEDUCIDO
7	B	9.70					9.70	4.08	2.19
19	B	122.40	119.00				241.40	101.43	17.00
Numero de valores deducidos > 2 (q) :							2	TOTAL VD = 19.19	
Valor deducido mas alto (HDVi) :							17.00		
Numero admisible de deducidos (mi):							8.62		
N°	VALORES DEDUCIDOS					TOTAL	q	CDV	
1	17.00	2.19				19.19	2	13.39	
2	17.00	2.00				19.00	1	19.00	
PCI = 100 - max. CDV							Max. CDV = 19.00		
PCI = 81.00							MUY BUENO

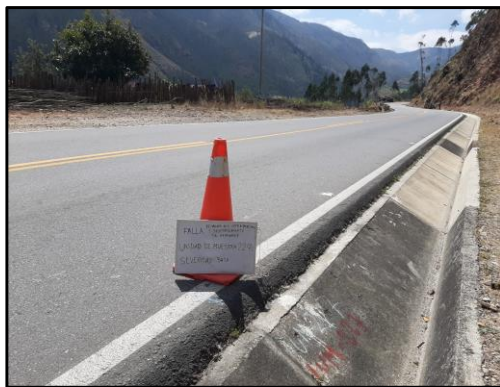
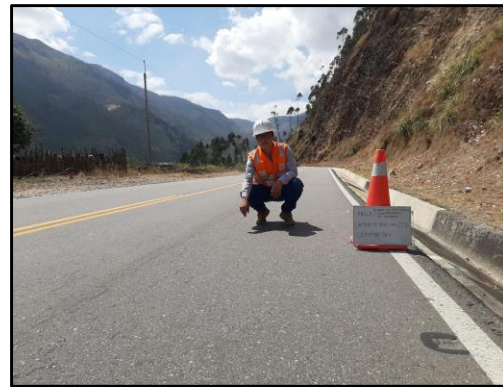
FALLA		SEVERIDAD		CANTIDAD				TOTAL	DENSIDAD	VALOR DEDUCIDO
19	B	112.20	112.20				224.40	94.29	16.24	
Numero de valores deducidos > 2 (q) :								1	TOTAL VD =	16.24
Valor deducido mas alto (HDVi) :								16.24		
Numero admisible de deducidos (mi):								8.69		
N°	VALORES DEDUCIDOS							TOTAL	q	CDV
1	16.24							16.24	1	16.24
PCI = 100 - max. CDV								Max. CDV =	16.24	
PCI = 83.76								MUY BUENO

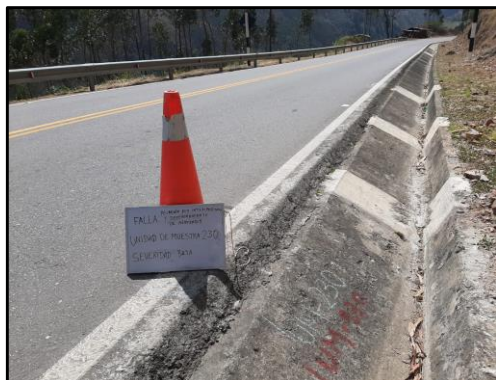
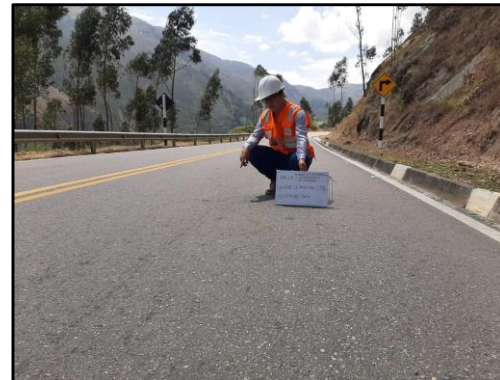
FALLA		SEVERIDAD		CANTIDAD				TOTAL	DENSIDAD	VALOR DEDUCIDO
19	B	112.20	112.20				224.40	94.29	16.24	
Numero de valores deducidos > 2 (q) :								1	TOTAL VD =	16.24
Valor deducido mas alto (HDVi) :								16.24		
Numero admisible de deducidos (mi):								8.69		
N°	VALORES DEDUCIDOS							TOTAL	q	CDV
1	16.24							16.24	1	16.24
PCI = 100 - max. CDV								Max. CDV =	16.24	
PCI = 83.76								MUY BUENO

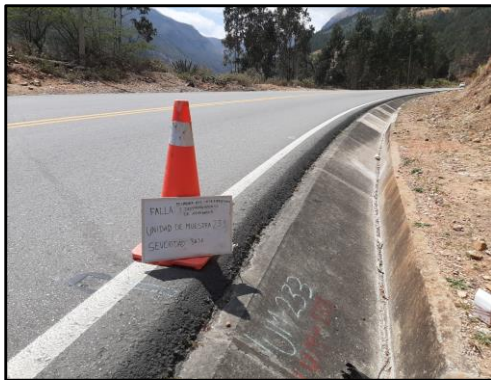
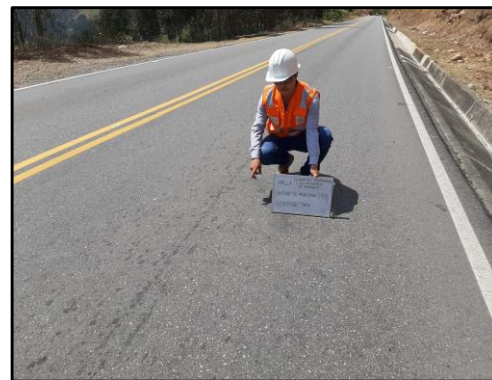
5. Corrugación.	10. Grietas longitudinales y transversales	15. Ahuellamiento.					
FALLA	SEVERIDAD	CANTIDAD			TOTAL	DENSIDAD	VALOR DEDUCIDO
19	B	115.60	115.60		231.20	97.14	16.53
Numero de valores deducidos > 2 (q) :					1	TOTAL VD = 16.53	
Valor deducido mas alto (HDVi) :					16.53		
Numero admisible de deducidos (mi):					8.67		
N°	VALORES DEDUCIDOS				TOTAL	q	CDV
1	16.53				16.53	1	16.53
PCI = 100 - max. CDV						Max. CDV = 16.53	
PCI = 83.47					MUY BUENO

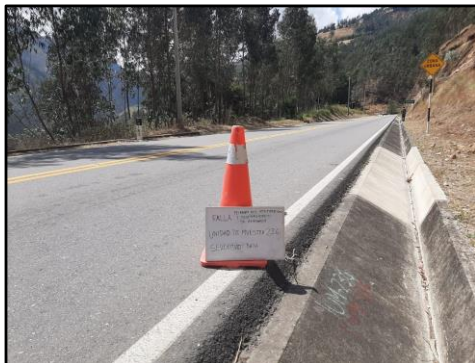
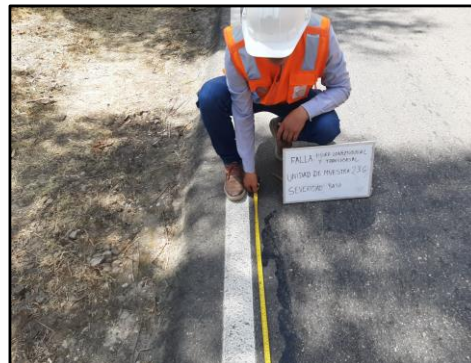
5. Corrugación.	10. Grietas longitudinales y transversales	15. Ahuellamiento.					
FALLA	SEVERIDAD	CANTIDAD			TOTAL	DENSIDAD	VALOR DEDUCIDO
7	B	2.60	1.55	2.30	6.45	2.71	1.57
10	B	1.30			1.30	0.55	0.00
19	B	112.20	112.20		224.40	94.29	16.24
Numero de valores deducidos > 2 (q) :					1	TOTAL VD = 17.81	
Valor deducido mas alto (HDVi) :					16.24		
Numero admisible de deducidos (mi):					8.69		
N°	VALORES DEDUCIDOS				TOTAL	q	CDV
1	17.81				17.81	1	17.81
PCI = 100 - max. CDV						Max. CDV = 17.81	
PCI = 82.19					MUY BUENO

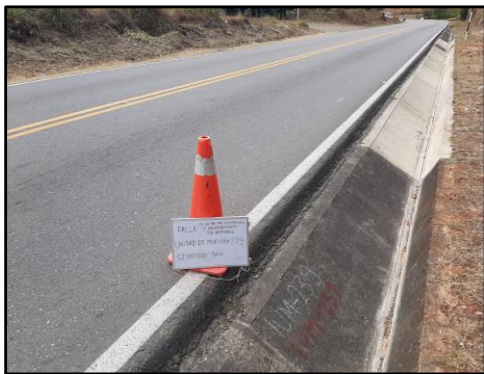
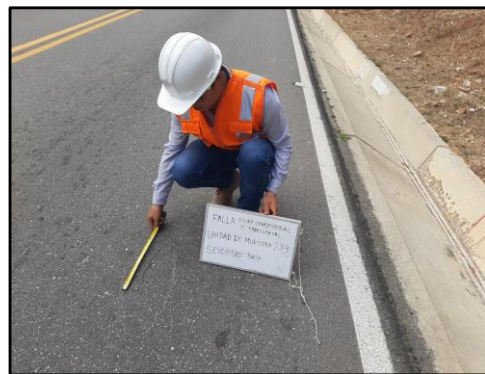
FALLA		SEVERIDAD	CANTIDAD				TOTAL	DENSIDAD	VALOR DEDUCIDO
10	B	0.50					0.50	0.21	0.00
19	B	108.80	105.40				214.20	90.00	15.97
Numero de valores deducidos > 2 (q) :							1	TOTAL VD = 15.97	
Valor deducido mas alto (HDVi) :							15.97		
Numero admisible de deducidos (mi):							8.72		
N°	VALORES DEDUCIDOS						TOTAL	q	CDV
1	15.97						15.97	1	15.97
PCI = 100 - max. CDV							Max. CDV = 15.97		
PCI = 84.03							MUY BUENO

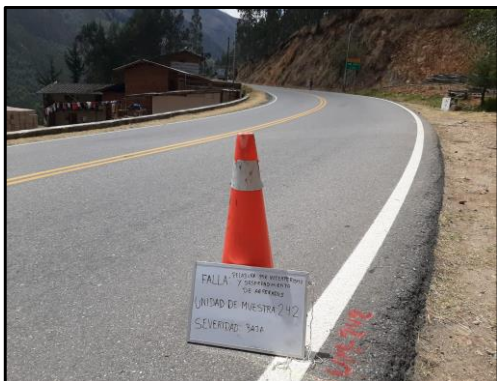
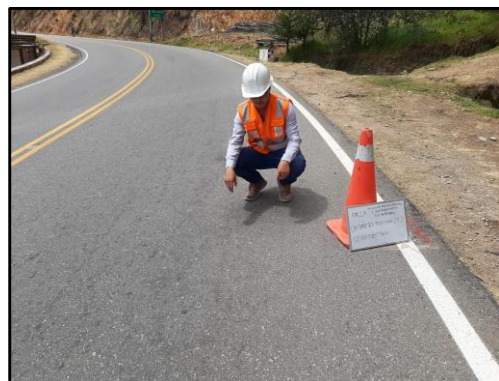
FALLA		SEVERIDAD	CANTIDAD				TOTAL	DENSIDAD	VALOR DEDUCIDO
19	B	125.80	130.90				256.70	107.86	17.00
Numero de valores deducidos > 2 (q) :							1	TOTAL VD = 17.00	
Valor deducido mas alto (HDVi) :							17.00		
Numero admisible de deducidos (mi):							8.62		
N°	VALORES DEDUCIDOS						TOTAL	q	CDV
1	17.00						17.00	1	17.00
PCI = 100 - max. CDV							Max. CDV = 17.00		
PCI = 83.00							MUY BUENO

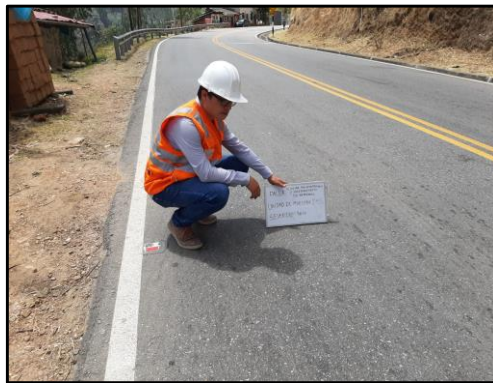
5. Corrugacion.	10. Grietas longitudinales y transversales	15. Ahuellamiento.						
FALLA	SEVERIDAD	CANTIDAD				TOTAL	DENSIDAD	VALOR DEDUCIDO
19	B	108.80	105.40			214.20	90.00	15.97
Numero de valores deducidos > 2 (q) : 1 Valor deducido mas alto (HDVi) : 15.97 Numero admisible de deducidos (mi): 8.72							TOTAL VD =	15.97
N°	VALORES DEDUCIDOS					TOTAL	q	CDV
1	15.97					15.97	1	15.97
PCI = 100 - max. CDV PCI = 84.03 MUY BUENO							Max. CDV =	15.97

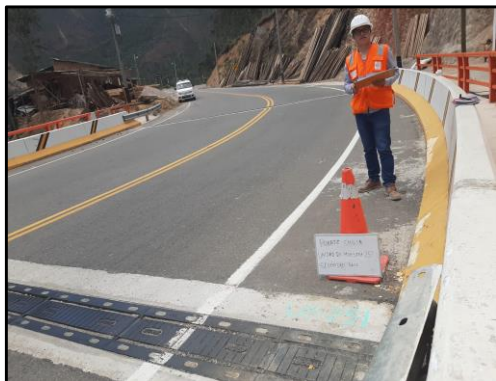
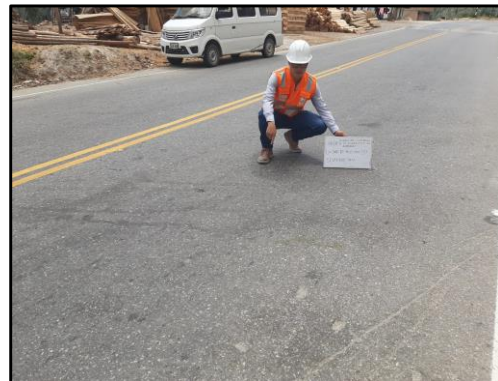
5. Corrugacion.	10. Grietas longitudinales y transversales	15. Ahuellamiento.						
FALLA	SEVERIDAD	CANTIDAD				TOTAL	DENSIDAD	VALOR DEDUCIDO
19	B	30.02	29.23			59.25	24.89	7.91
Numero de valores deducidos > 2 (q) : 1 Valor deducido mas alto (HDVi) : 7.91 Numero admisible de deducidos (mi): 9.46							TOTAL VD =	7.91
N°	VALORES DEDUCIDOS					TOTAL	q	CDV
1	7.91					7.91	1	7.91
PCI = 100 - max. CDV PCI = 92.09 EXCELENTE							Max. CDV =	7.91

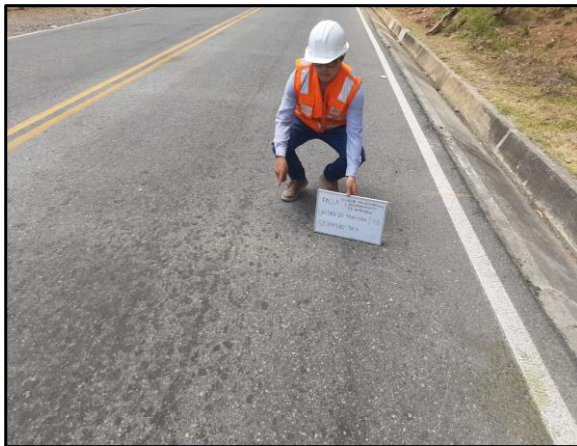
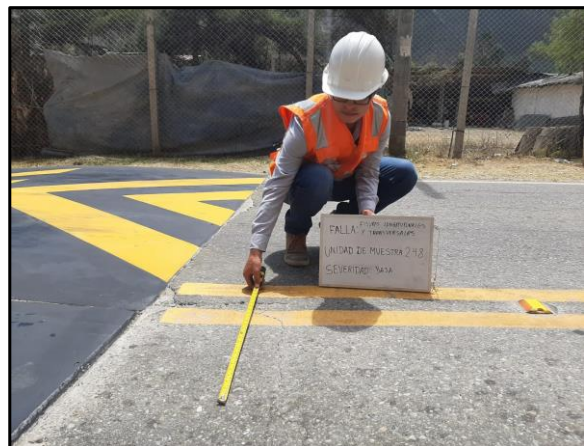
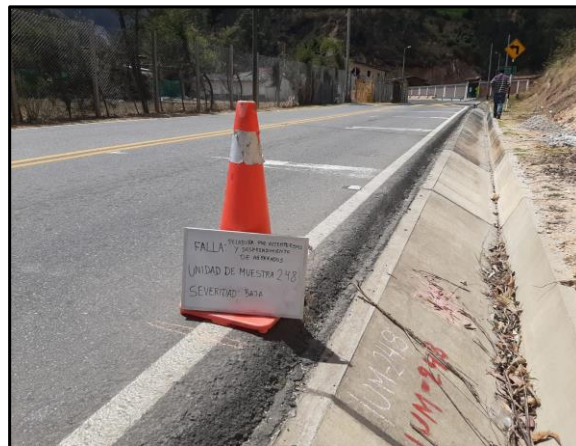
FALLA	SEVERIDAD	CANTIDAD				TOTAL	DENSIDAD	VALOR DEDUCIDO
10	B	0.50	1.82			2.32	0.97	0.00
10	M	1.00				1.00	0.42	0.00
19	B	105.00	99.00			204.00	85.71	15.31

PCI = **84.69** **MUY BUENO**

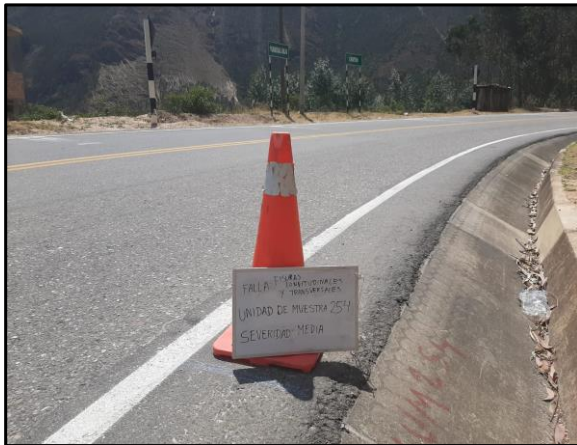
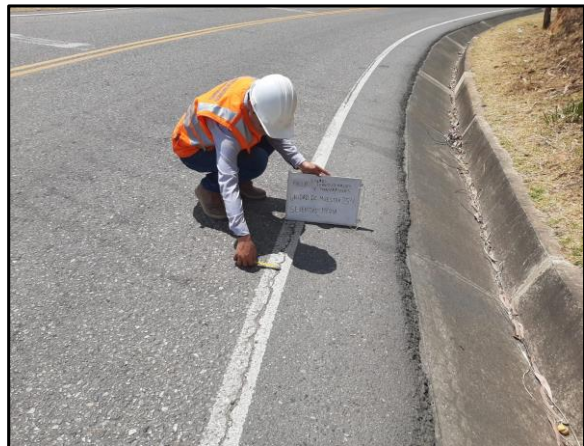
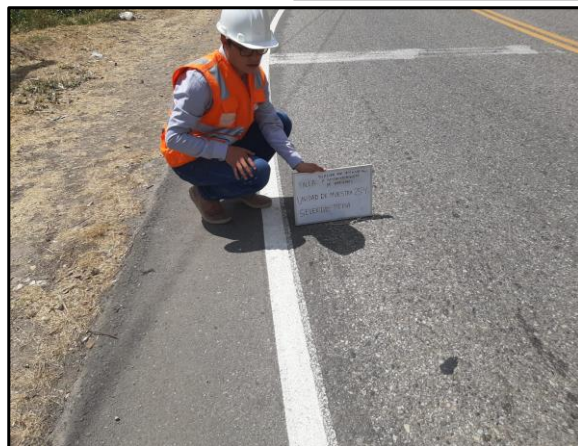
FALLA	SEVERIDAD	CANTIDAD				TOTAL	DENSIDAD	VALOR DEDUCIDO
10	B	0.60	1.90			2.50	1.05	0.00
10	M	6.60	6.00	2.00	1.40	16.00	6.72	13.42
11	B	58.30				58.30	24.50	24.91
19	M	80.50	80.50	24.20		185.20	77.82	37.74
						0.00	0.00	
						0.00	0.00	
						0.00	0.00

PCI = 100 - max. CDV
PCI = 51.86 **REGULAR**
Max. CDV = 48.14

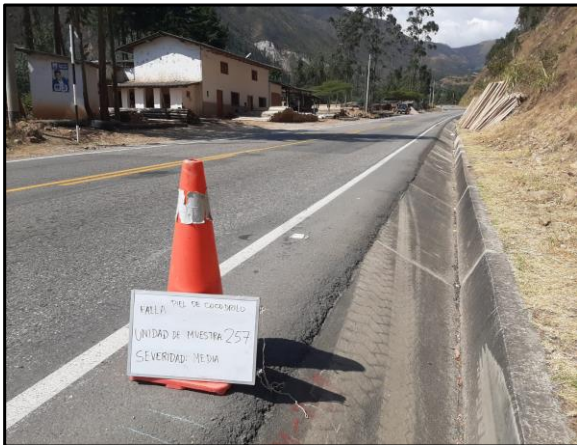
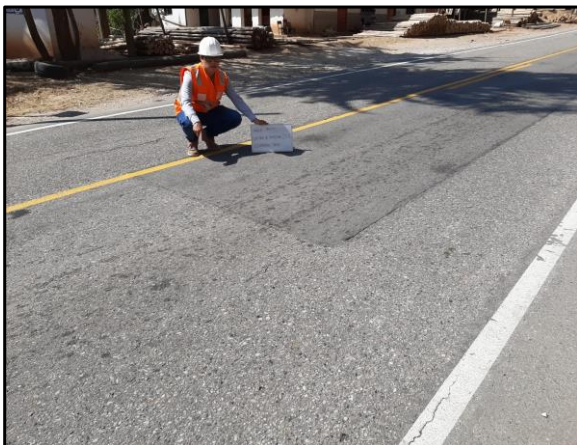
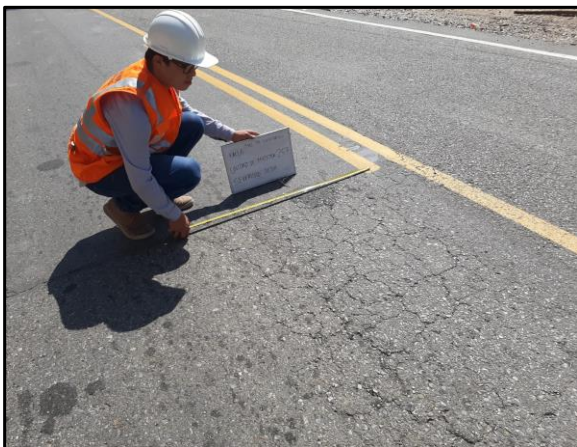
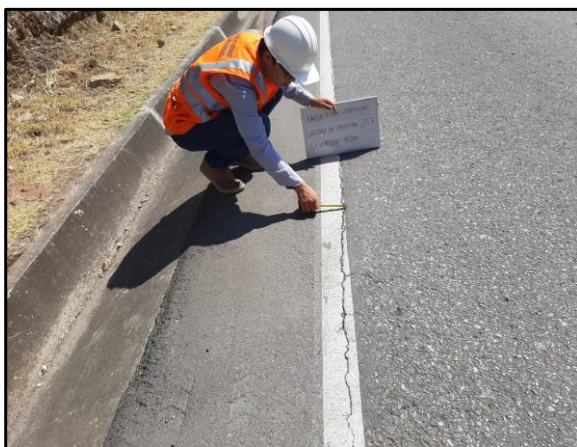
FALLA	SEVERIDAD	CANTIDAD					TOTAL	DENSIDAD	VALOR DEDUCIDO
1	M	1.04					1.04	0.44	14.46
10	B	0.60	1.10	1.15	5.65		8.50	3.57	2.45
10	M	5.75					5.75	2.42	6.28
11	B	19.72	48.51				68.23	28.67	26.80
19	M	81.78	20.79	7.54	7.38	13.34	130.83	54.97	33.38
							0.00	0.00	
							0.00	0.00	
							0.00	0.00

PCI = 50.32 **REGULAR**
