UNIVERSIDAD NACIONAL DE CAJAMARCA

**“EVALUACIÓN DEL ESTADO DE CONSERVACIÓN DE LA
CARRETERA PE – 08, ENTRE DISTRITO DE SAN JUAN Y CP.
CHOTEN, UTILIZANDO EL MÉTODO ÍNDICE DE CONDICIÓN
DEL PAVIMENTO”**

**TESIS PARA OPTAR EL TÍTULO PROFESIONAL DE:
INGENIERO CIVIL**

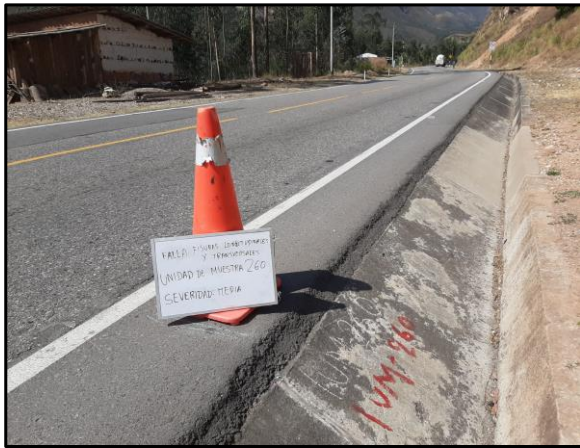
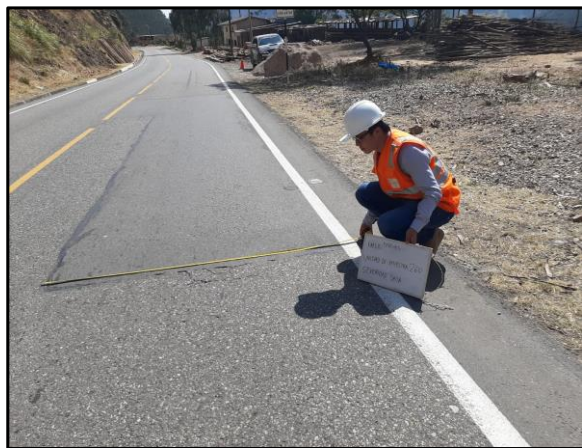
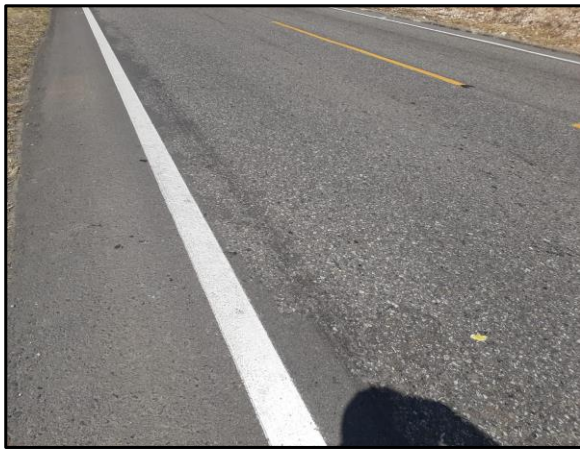
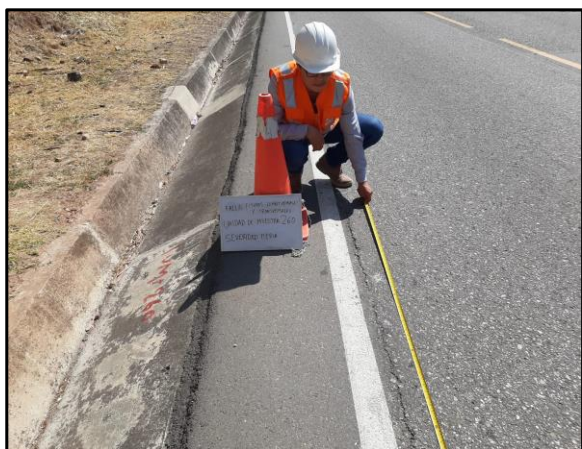
FALLA	SEVERIDAD	CANTIDAD				TOTAL	DENSIDAD	VALOR DEDUCIDO
10	B	2.70	0.90	0.80	1.80	6.20	2.61	1.52
10	M	1.80				1.80	0.76	1.29
11	B	14.63				14.63	6.15	12.42
19	M	7.70	78.90	112.20		198.80	83.53	38.65
						0.00	0.00	
						0.00	0.00	
						0.00	0.00	
						0.00	0.00

PCI = 59.35 BUENO

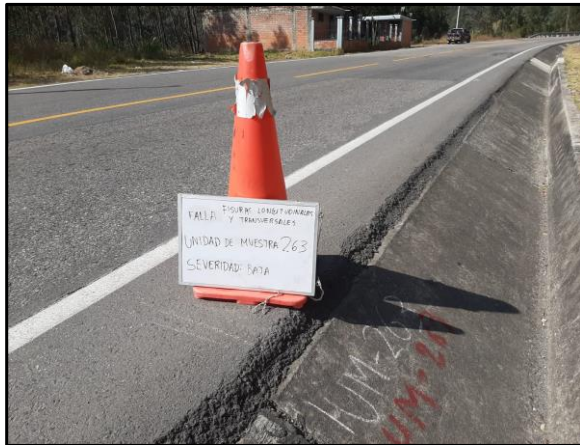
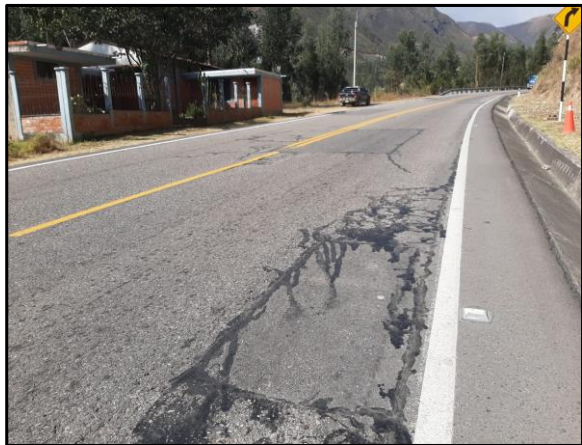
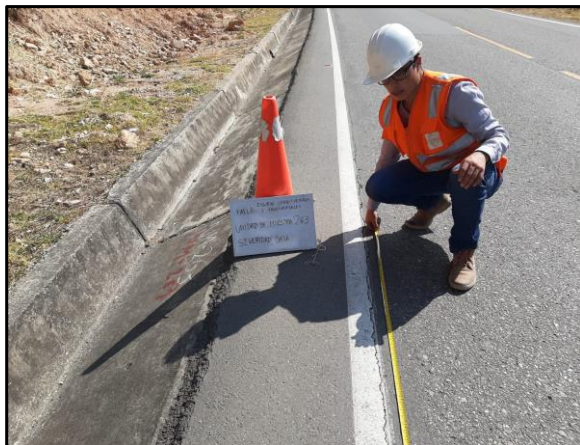
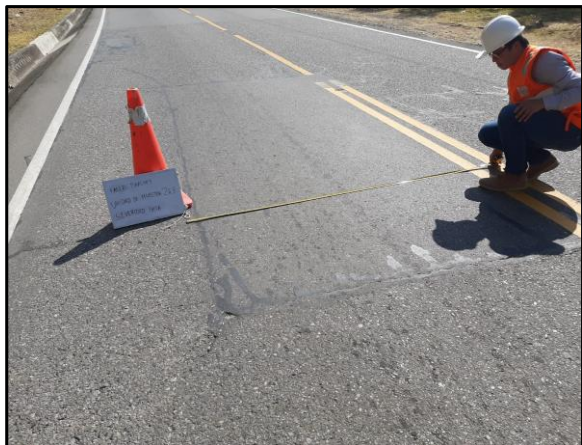
FALLA	SEVERIDAD	CANTIDAD						TOTAL	DENSIDAD	VALOR DEDUCIDO
1	M	1.04	3.10	2.42				6.56	2.75	31.22
10	B	1.05	0.60	1.00	1.00	0.90	18.45	23.00	9.66	6.88
11	B	59.40	10.19	1.36	20.47			91.42	38.41	29.58
15	B	3.41						3.41	1.43	10.68
15	M	2.42						2.42	1.02	18.26
19	M	56.00	8.10	4.63	30.51	17.48		116.72	49.04	31.99
								0.00	0.00	
								0.00	0.00

PCI = 100 - max. CDV
PCI = 34.97 **MALO**

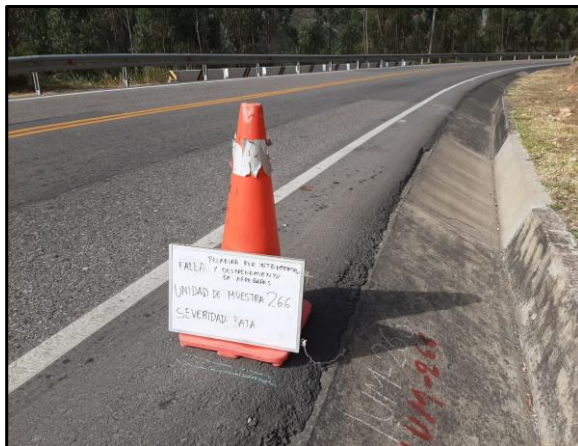
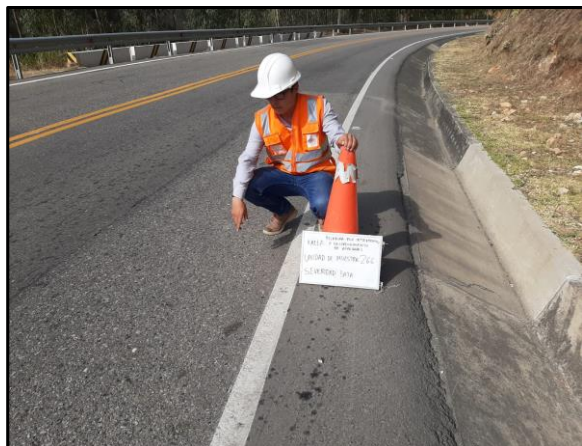
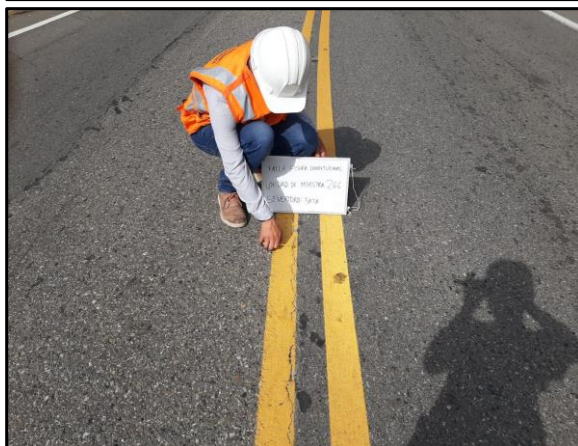
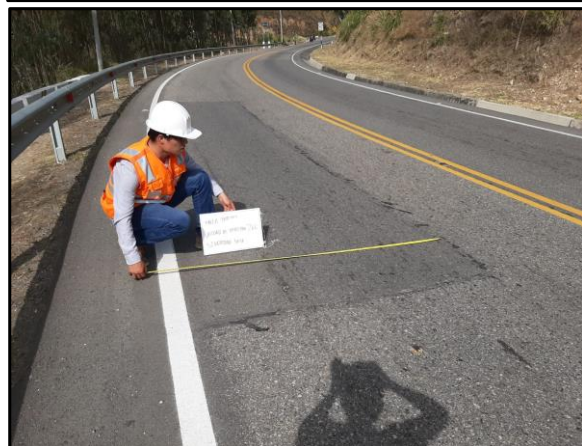
FALLA	SEVERIDAD	CANTIDAD						TOTAL	DENSIDAD	VALOR DEDUCIDO
10	B	0.50	1.75	0.70	2.65	1.20	32.95	39.75	16.70	10.72
11	B	0.84	2.31	17.47	15.66			36.28	15.24	20.20
19	M	0.36	9.24	53.60	12.96	11.22	10.01	97.39	40.92	29.87
								0.00	0.00	
								0.00	0.00	
								0.00	0.00

PCI = 100 - max. CDV **Max. CDV = 38.51**
PCI = 61.49 **BUENO**

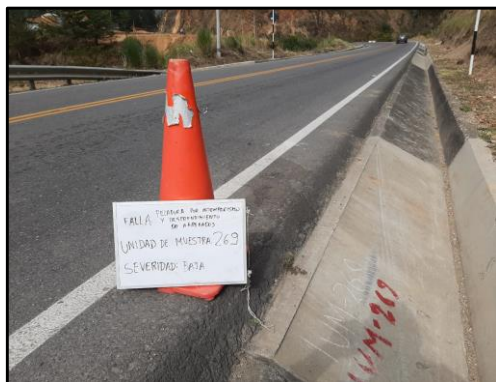
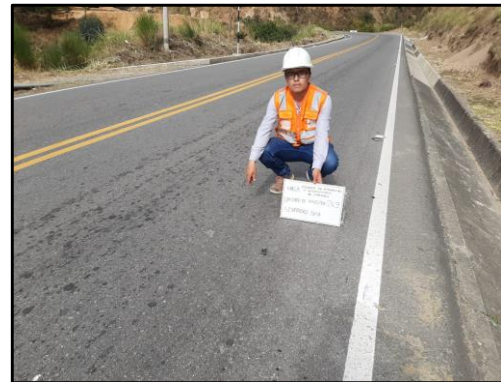
5. Corugacion.	10. Grietas longitudinales y transversales	15. Ahuellamiento.					
FALLA	SEVERIDAD	CANTIDAD			TOTAL	DENSIDAD	VALOR DEDUCIDO
19	B	102.00	102.00		204.00	85.71	15.31
Numero de valores deducidos > 2 (q) :						1	
Valor deducido mas alto (HDVi) :						15.31	
Numero admisible de deducidos (mi):						8.78	
N°	VALORES DEDUCIDOS				TOTAL	q	CDV
1	15.31				15.31	1	15.31
PCI = 100 - max. CDV						Max. CDV =	15.31
PCI = 84.69						MUY BUENO

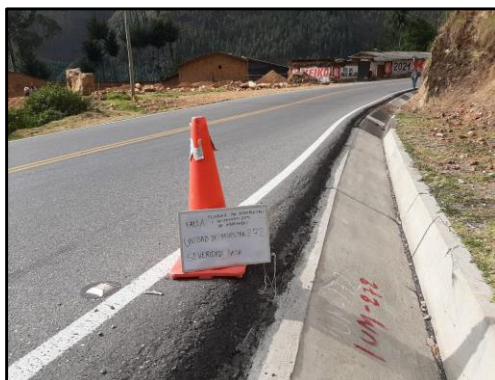
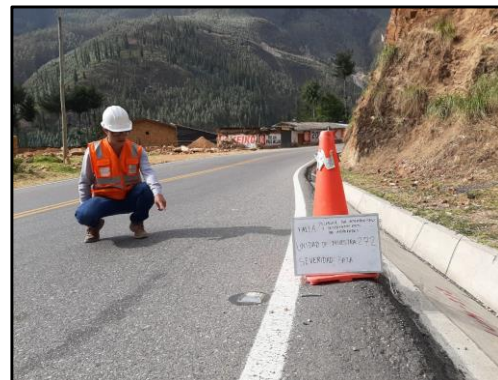
5. Corugacion.	10. Grietas longitudinales y transversales	15. Ahuellamiento.					
FALLA	SEVERIDAD	CANTIDAD			TOTAL	DENSIDAD	VALOR DEDUCIDO
19	B	136.00	136.00		272.00	114.29	17.00
Numero de valores deducidos > 2 (q) :						1	
Valor deducido mas alto (HDVi) :						17.00	
Numero admisible de deducidos (mi):						8.62	
N°	VALORES DEDUCIDOS				TOTAL	q	CDV
1	17.00				17.00	1	17.00
PCI = 100 - max. CDV						Max. CDV =	17.00
PCI = 83.00						MUY BUENO

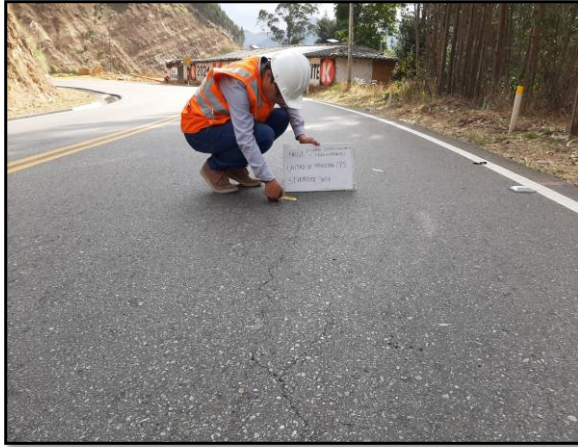
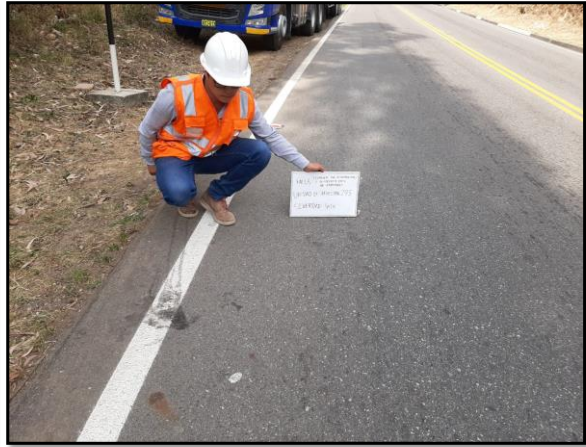
FALLA	SEVERIDAD	CANTIDAD					TOTAL	DENSIDAD	VALOR DEDUCIDO	
10	B	9.20					9.20	3.87	2.67	
19	B	125.80	129.20				255.00	107.14	17.00	
Numero de valores deducidos > 2 (q) :							2	TOTAL VD =		19.67
Valor deducido mas alto (HDVi) :							17.00			
Numero admisible de deducidos (mi):							8.62			
Nº	VALORES DEDUCIDOS					TOTAL	q	CDV		
1	17.00	2.67				19.67	2	13.75		
2	17.00	2.00				19.00	1	19.00		
PCI = 100 - max. CDV							Max. CDV =		19.00	
PCI = 81.00							MUY BUENO

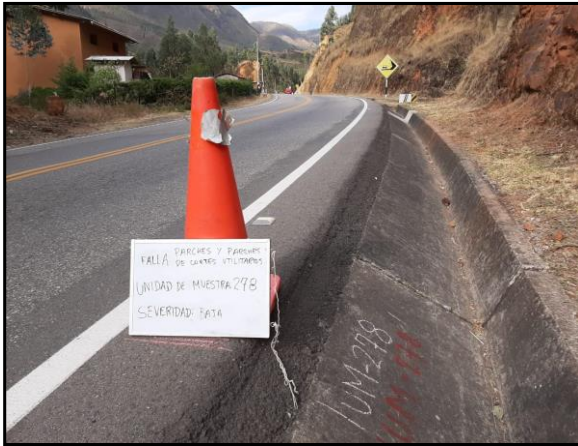
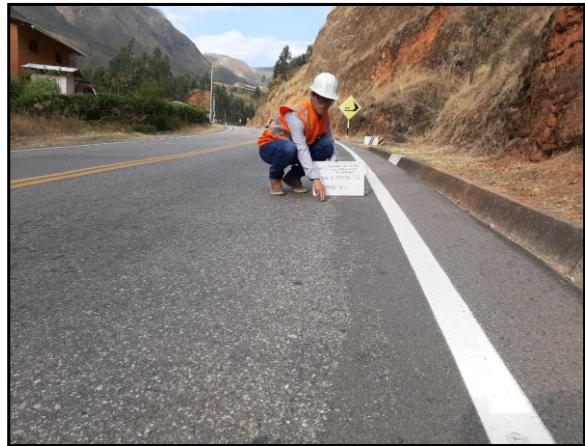
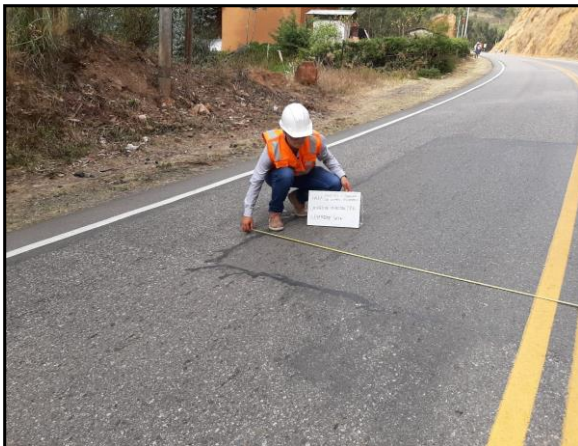
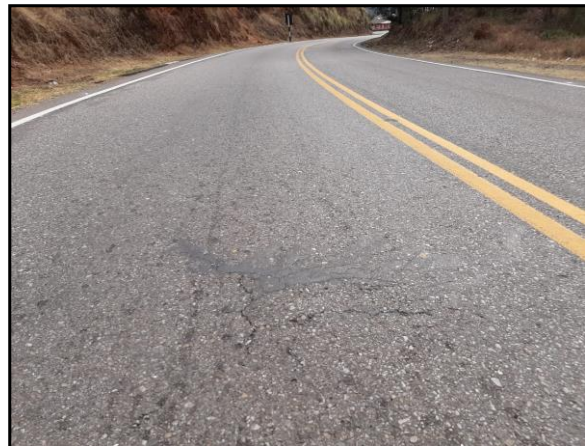
FALLA	SEVERIDAD	CANTIDAD					TOTAL	DENSIDAD	VALOR DEDUCIDO
1	M	0.92	0.70				1.62	0.68	17.90
10	B	0.55	7.30	0.90			8.75	3.68	2.53
11	B	11.44	3.30	9.75			24.49	10.29	16.28
19	M	7.13	5.20	6.00	75.20	100.75	194.28	81.63	38.36
							0.00	0.00	
							0.00	0.00	
							0.00	0.00

PCI = 100 - max. CDV **Max. CDV = 47.22**
PCI = 52.78 REGULAR

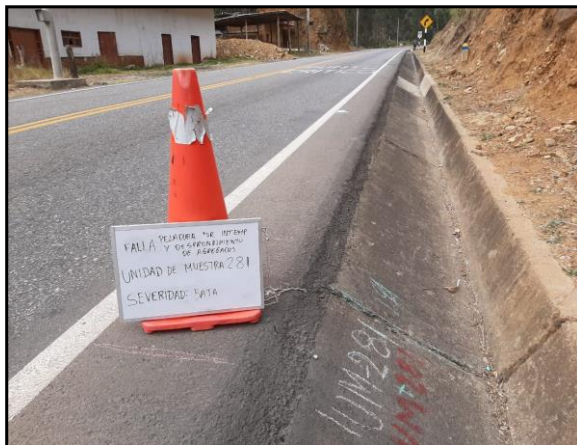
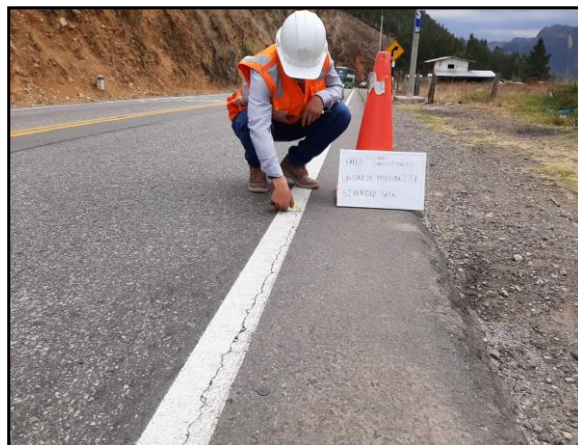
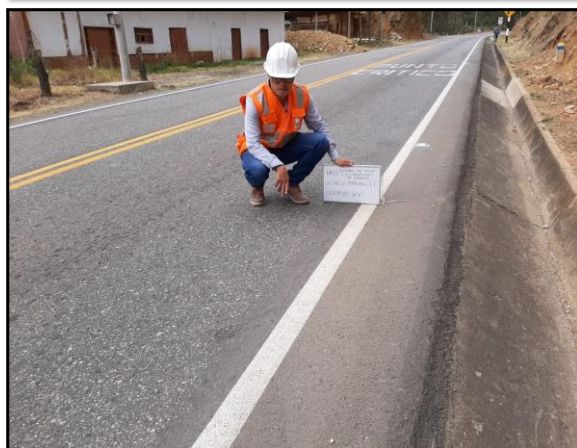
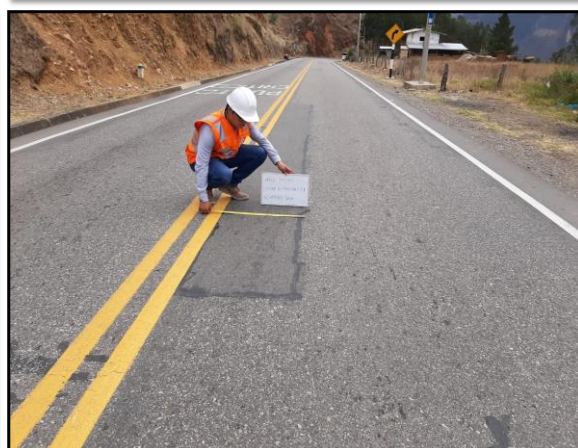
FALLA	SEVERIDAD	CANTIDAD						TOTAL	DENSIDAD	VALOR DEDUCIDO
10	B	3.00	12.90	0.80	4.40	0.50	1.50	23.10	9.71	6.90
11	B	6.32	2.59					8.91	3.75	9.22
19	M	52.22	18.60	15.52	1.30	93.24		180.87	76.00	37.44
								0.00	0.00	
								0.00	0.00	
								0.00	0.00	
								0.00	0.00

PCI = 100 - max. CDV
PCI = 58.56 BUENO
Max. CDV = 41.44

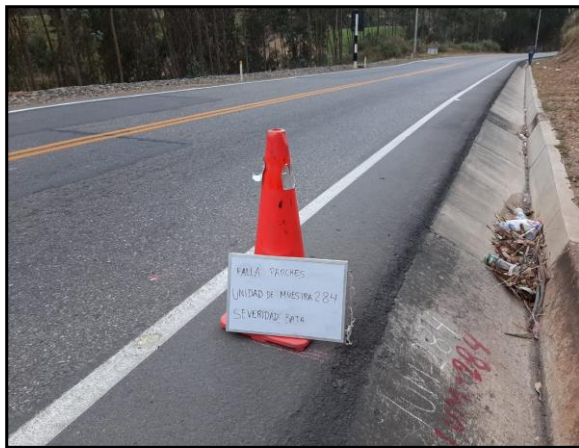
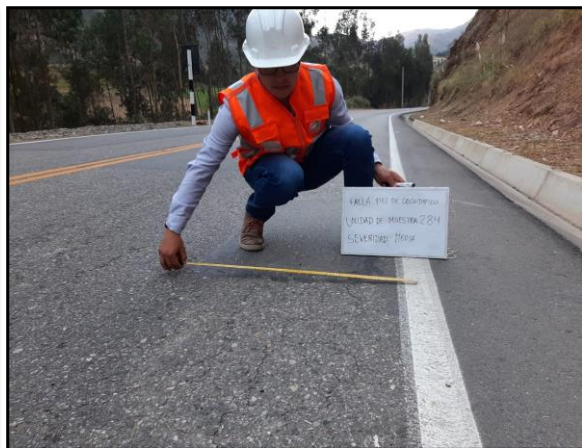
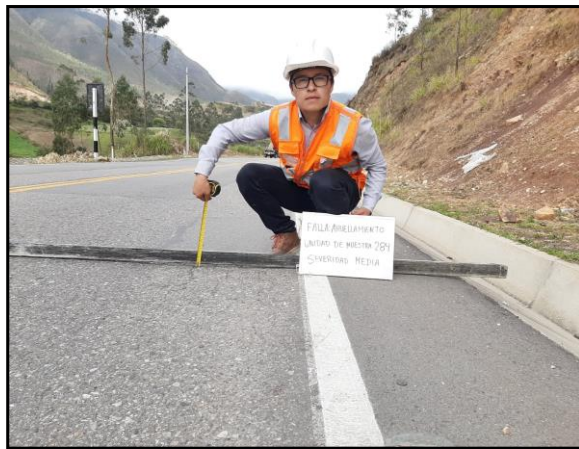
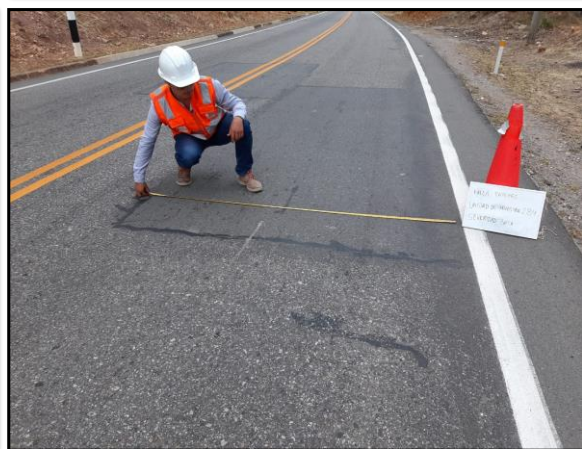
FALLA	SEVERIDAD	CANTIDAD						TOTAL	DENSIDAD	VALOR DEDUCIDO
1	M	0.54						0.54	0.23	9.95
10	B	0.60	1.20	0.70				2.50	1.05	0.00
11	B	8.58	10.30	36.39	12.88	13.42	0.84	82.41	34.62	28.77
15	M	0.54						0.54	0.23	7.25
19	M	3.80	3.15	24.18	13.93	48.80	41.89	135.75	57.04	33.83
								0.00	0.00	
								0.00	0.00	
								0.00	0.00

PCI = 100 - max. CDV
PCI = 51.38 REGULAR

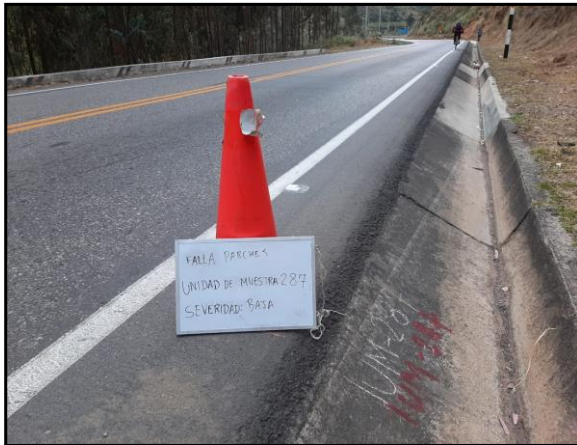
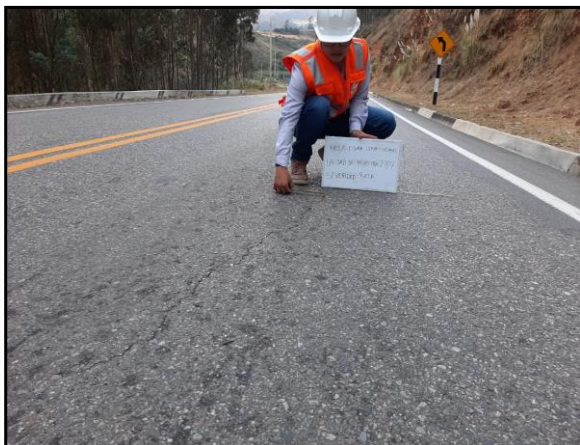
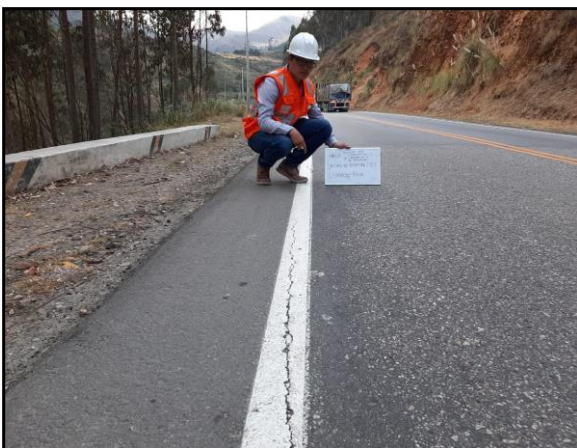
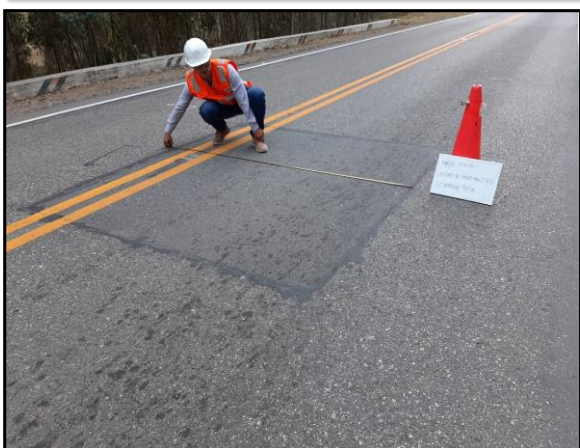
FALLA	SEVERIDAD	CANTIDAD					TOTAL	DENSIDAD	VALOR DEDUCIDO
1	M	0.73	0.33				1.06	0.44	14.60
10	B	1.60	18.60	3.26			23.46	9.86	6.93
11	B	18.53	1.27	25.52	5.34		50.65	21.28	23.66
19	M	73.08	5.29	47.42	2.45	18.56	146.80	61.68	34.80
							0.00	0.00	
							0.00	0.00	
							0.00	0.00

PCI = 100 - max. CDV
PCI = 52.46 REGULAR
Max. CDV = 47.54

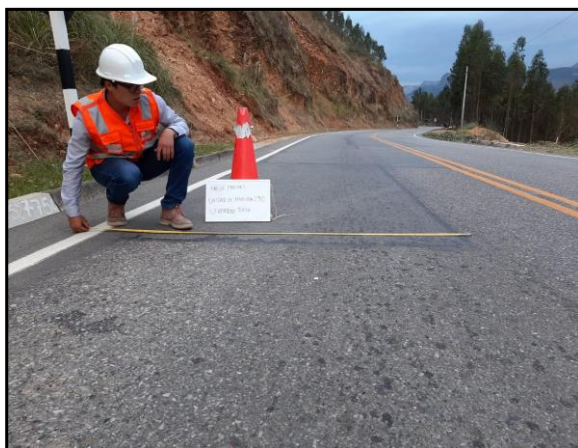
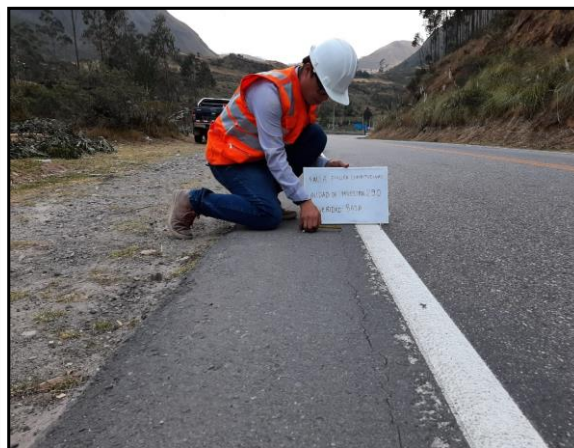
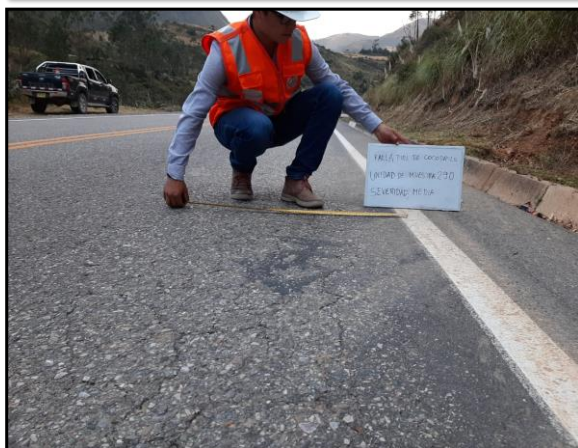
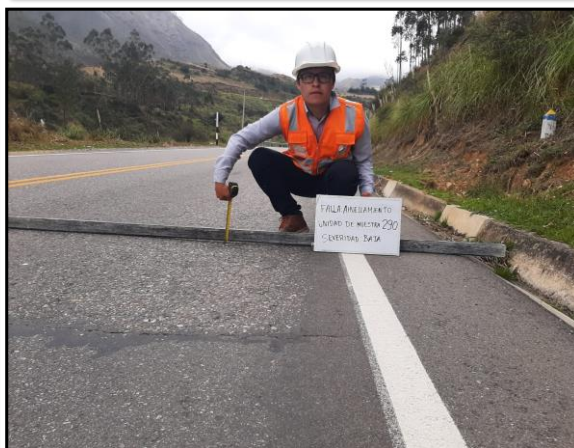
FALLA	SEVERIDAD	CANTIDAD						TOTAL	DENSIDAD	VALOR DEDUCIDO
1	B	0.69						0.69	0.29	5.29
1	M	2.48	1.32					3.80	1.59	25.51
10	B	14.40						14.40	6.05	4.16
11	B	1.16	14.22	22.99	7.28			45.65	19.18	22.33
15	B	1.32	2.48					3.80	1.59	11.44
19	M	97.15	1.08	7.83	8.69	2.66	39.07	156.48	65.75	35.60
								0.00	0.00	
								0.00	0.00	
								0.00	0.00

PCI = 43.36 **REGULAR**

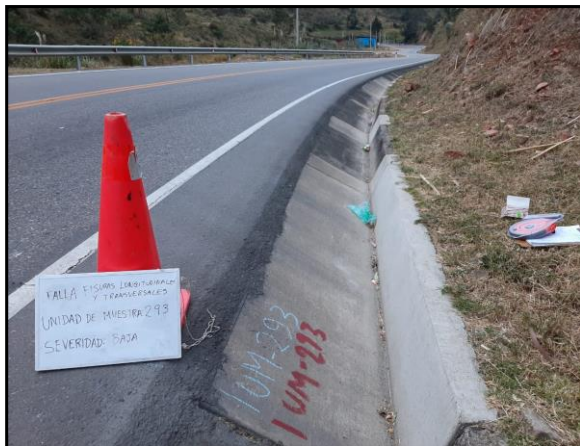
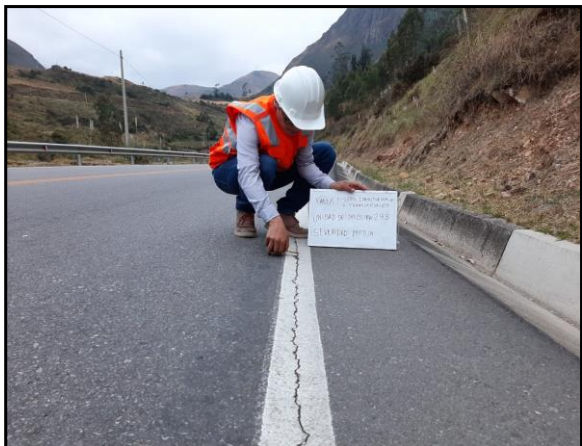
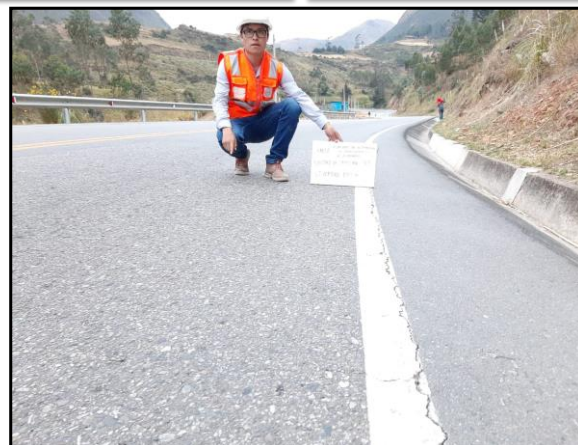
FALLA	SEVERIDAD	CANTIDAD						TOTAL	DENSIDAD	VALOR DEDUCIDO
10	B	3.30	3.70	0.65	0.70	0.50	16.80	25.65	10.78	7.40
10	M	5.70						5.70	2.39	6.23
19	M	108.80	108.80					217.60	91.43	39.81
								0.00	0.00	
								0.00	0.00	
								0.00	0.00	
								0.00	0.00

PCI = 100 - max. CDV
PCI = 56.19 BUENO
Max. CDV = 43.81

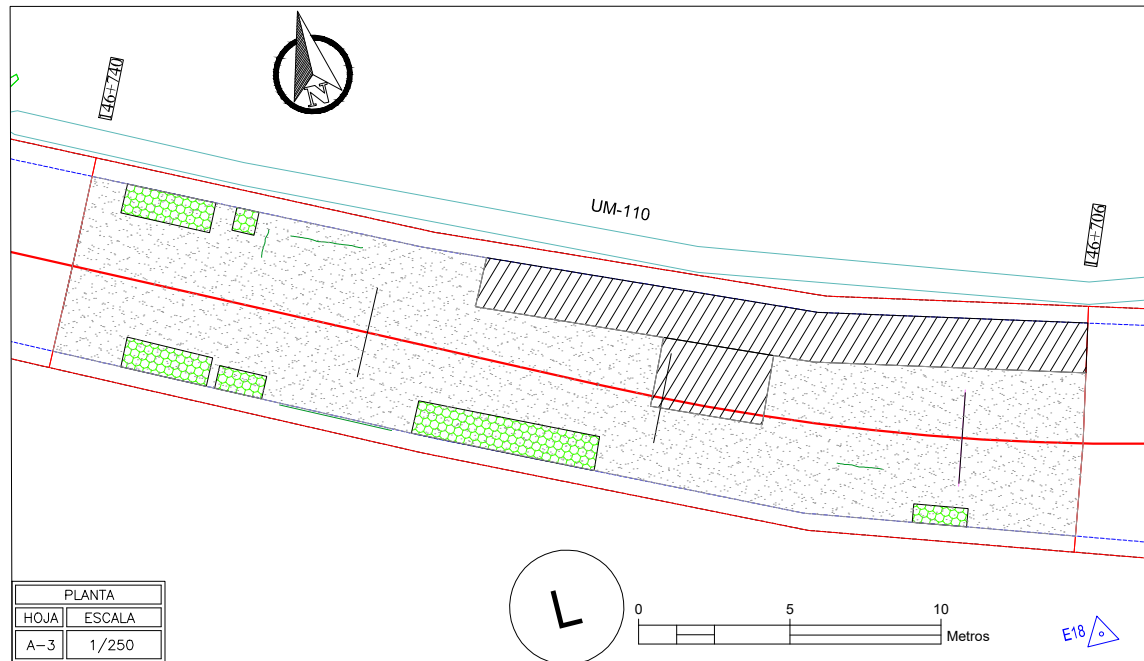
UM-110							
PROGRESIVA INICIAL (KM)	PROGRESIVA FINAL (KM)	FALLA	SEVERIDAD	CANTIDAD	SIMBOLOGÍA	PCI	CALIFICACIÓN
146+706.00	146+740.00	PIEL DE COCODRILO	MEDIA	15.68 M2		23.79	MUY MALO
		GRIETA DE BORDE	BAJA	3.80 ML			
		GRIETAS LONGITUDINALES Y TRANSVERSALES	BAJA	4.87 ML			
		PARCHEO	BAJA	40.80 M2			
		PELADURA POR INTEMPERISMO Y DESPRENDIMIENTO DE AGREGADOS	MEDIA	154.90 M2

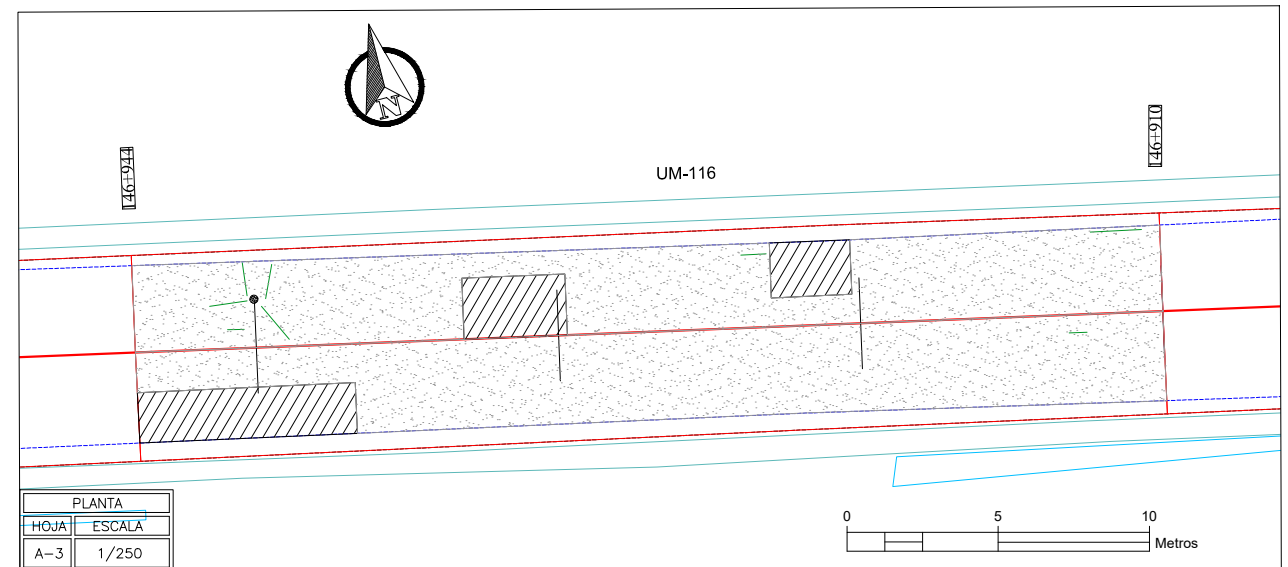
UM-116							
PROGRESIVA INICIAL (KM)	PROGRESIVA FINAL (KM)	FALLA	SEVERIDAD	CANTIDAD	SIMBOLOGÍA	PCI	CALIFICACIÓN
146+910.00	146+944.00	GRIETAS LONGITUDINALES Y TRANSVERSALES	BAJA	8.61 ML		53.86	REGULAR
		PARCHEO	BAJA	23.81 M2			
		HUECOS	MEDIA	1.00 UND			
		PELADURA POR INTEMPERISMO Y DESPRENDIMIENTO DE AGREGADOS	MEDIA	166.97 M2

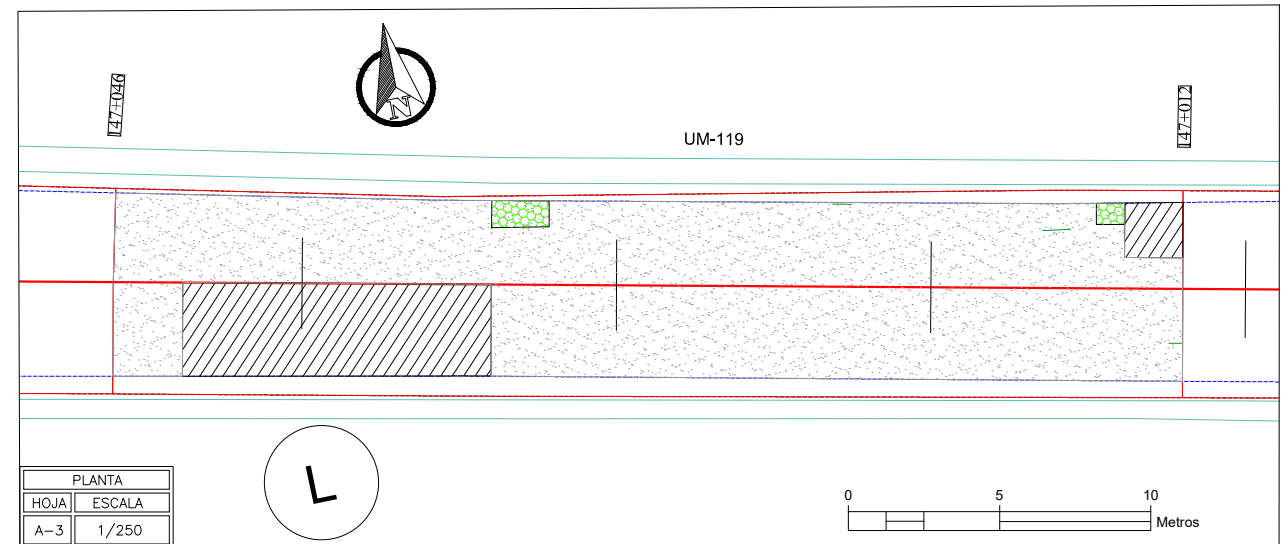
UM-119							
PROGRESIVA INICIAL (KM)	PROGRESIVA FINAL (KM)	FALLA	SEVERIDAD	CANTIDAD	SIMBOLOGÍA	PCI	CALIFICACIÓN
147+012.00	147+046.00	PIEL DE COCODRILO	MEDIA	2.37 M2		51.59	REGULAR
		GRIETAS LONGITUDINALES Y TRANSVERSALES	BAJA	2.00 ML			
		PARCHEO	BAJA	35.59 M2			
		PELADURA POR INTEMPERISMO Y DESPRENDIMIENTO DE AGREGADOS	MEDIA	154.11 M2

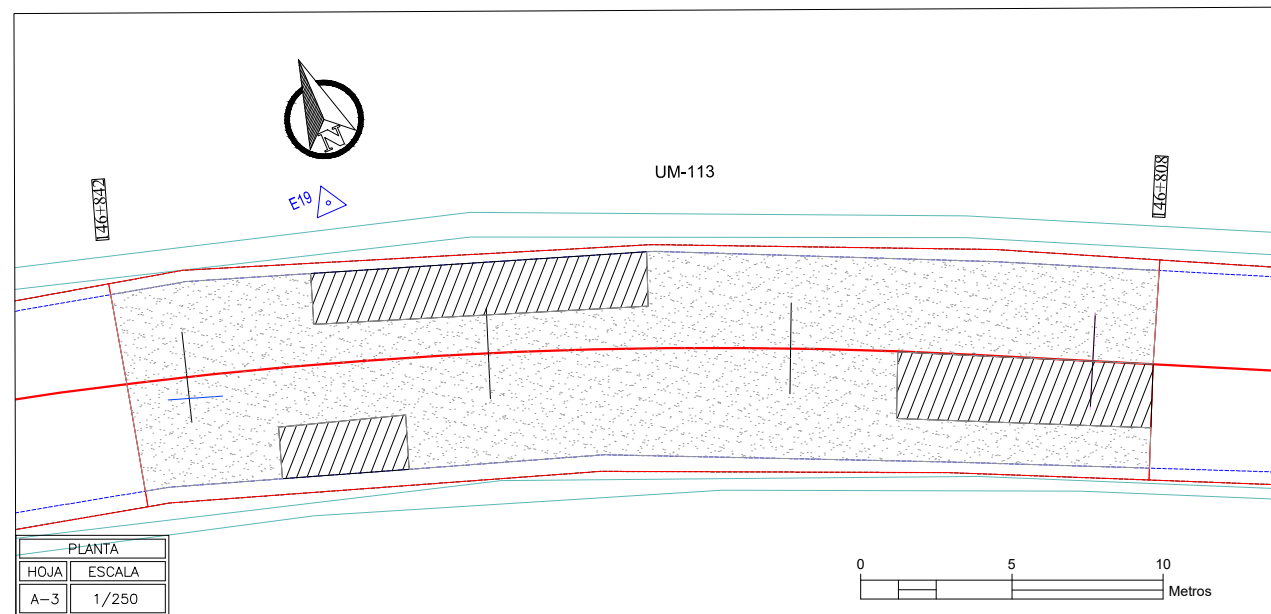
UM-113							
PROGRESIVA INICIAL (KM)	PROGRESIVA FINAL (KM)	FALLA	SEVERIDAD	CANTIDAD	SIMBOLOGÍA	PCI	CALIFICACIÓN
146+808.00	146+842.00	GRIETAS LONGITUDINALES Y TRANSVERSALES	MEDIA	1.80 ML		56.69	BUENO
		PARCHEO	BAJA	46.13 M2			
		PELADURA POR INTEMPERISMO Y DESPRENDIMIENTO DE AGREGADOS	MEDIA	168.81 M2

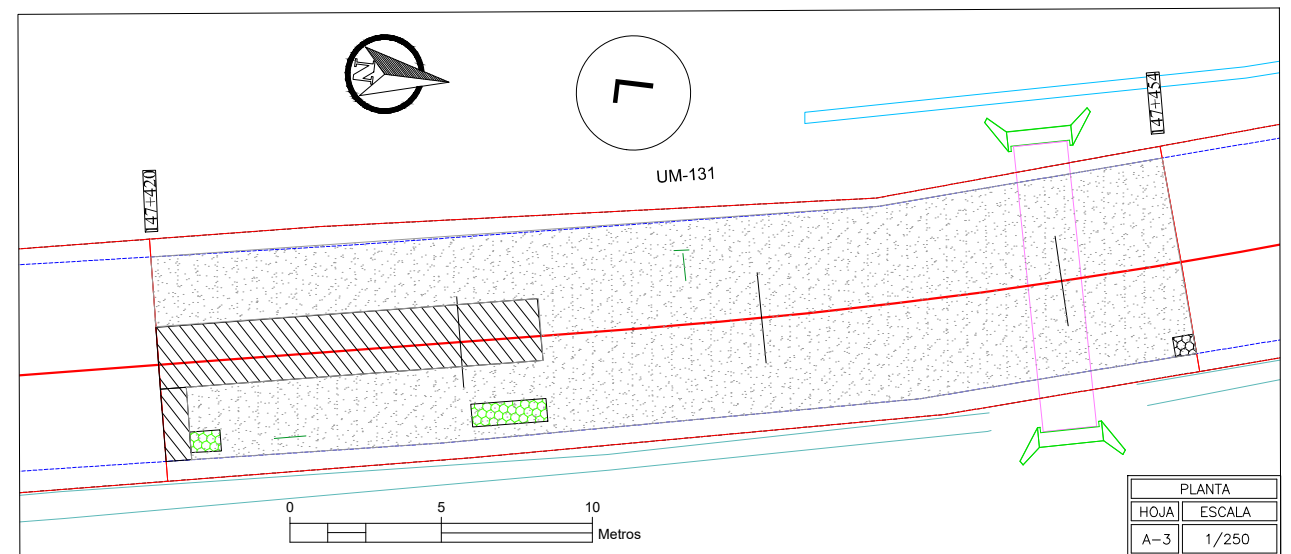
UM-131							
PROGRESIVA INICIAL (KM)	PROGRESIVA FINAL (KM)	FALLA	SEVERIDAD	CANTIDAD	SIMBOLOGÍA	PCI	CALIFICACIÓN
147+420.00	147+454.00	PIEL DE COCODRILO	BAJA	0.46 M2	[Symbol]	55.73	BUENO
			MEDIA	2.58 M2	[Symbol]		
		GRIETAS LONGITUDINALES Y TRANSVERSALES	BAJA	2.45 ML	[Symbol]		
		PARCHEO	BAJA	27.97 M2	[Symbol]		
		PELADURA POR INTEMPERISMO Y DESPRENDIMIENTO DE AGREGADOS	MEDIA	70.88 M2	[Symbol]

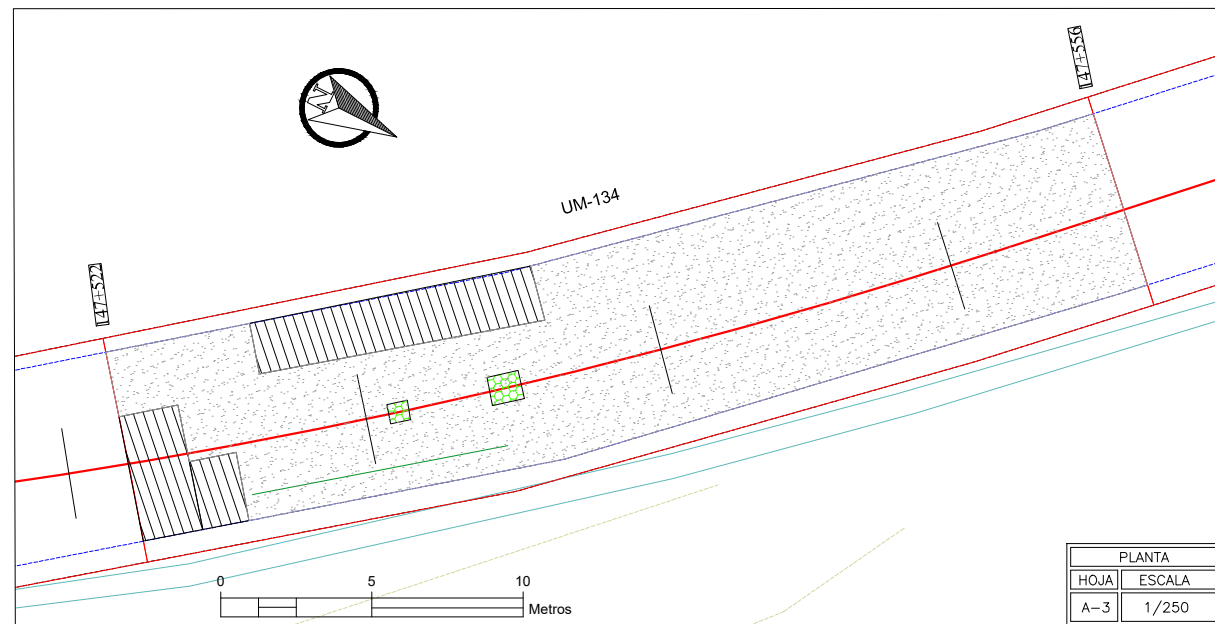
UM-134							
PROGRESIVA INICIAL (KM)	PROGRESIVA FINAL (KM)	FALLA	SEVERIDAD	CANTIDAD	SIMBOLOGÍA	PCI	CALIFICACIÓN
147+522.00	147+556.00	PIEL DE COCODRILO	MEDIA	1.45 M2		61.13	BUENO
		GRIETAS LONGITUDINALES Y TRANSVERSALES	BAJA	8.60 ML			
		PARCHEO	BAJA	28.29 M2			
		PELADURA POR INTEMPERISMO Y DESPRENDIMIENTO DE AGREGADOS	MEDIA	61.00 M2

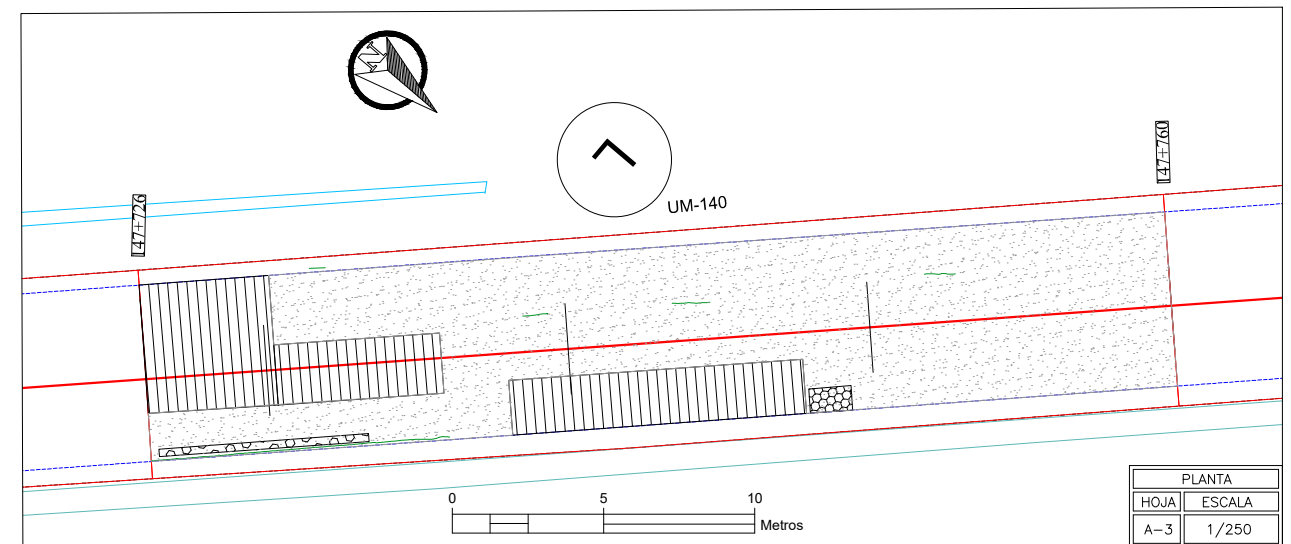
UM-140							
PROGRESIVA INICIAL (KM)	PROGRESIVA FINAL (KM)	FALLA	SEVERIDAD	CANTIDAD	SIMBOLOGÍA	PCI	CALIFICACIÓN
147+726.00	147+760.00	PIEL DE COCODRILO	BAJA	1.12 M2		55.22	BUENO
		AGRIETAMIENTO EN BLOQUE	BAJA	1.74 M2			
		GRIETA DE BORDE	BAJA	0.53 ML			
		GRIETAS LONGITUDINALES Y TRANSVERSALES	BAJA	13.02 ML			
		PARCHEO	BAJA	47.04 M2			
		PELADURA POR INTEMPERISMO Y DESPRENDIMIENTO DE AGREGADOS	MEDIA	142.21 M2

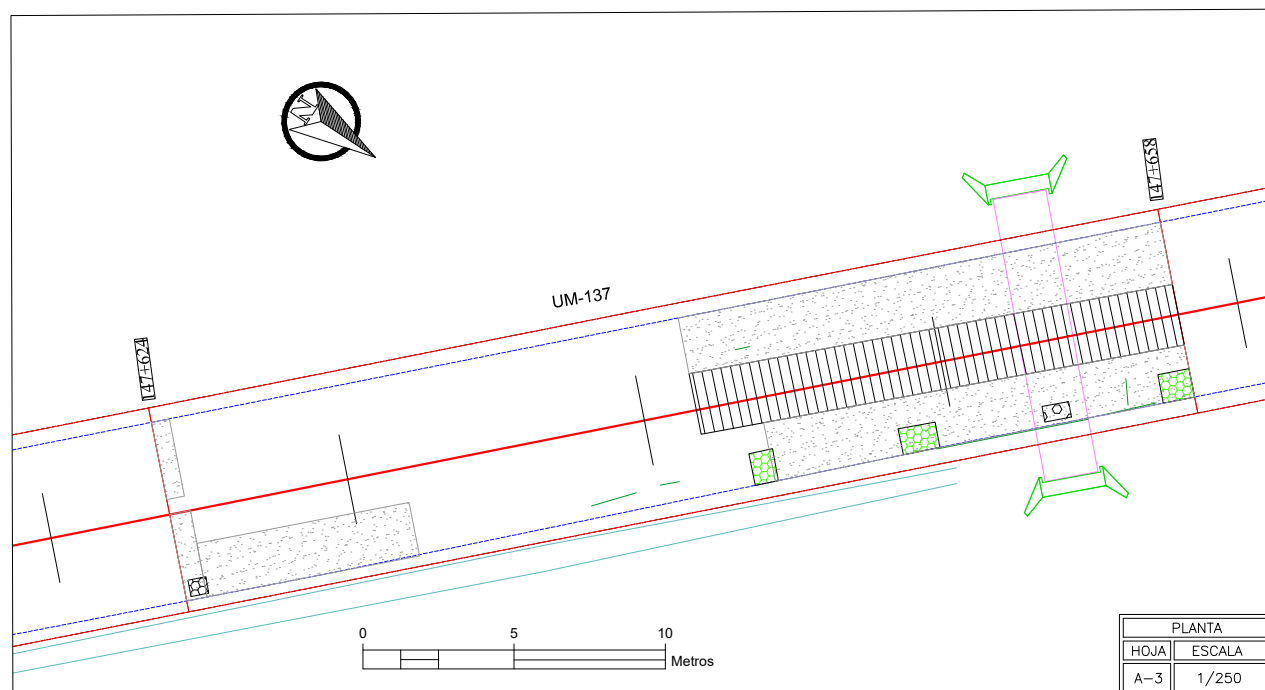
UM-137							
PROGRESIVA INICIAL (KM)	PROGRESIVA FINAL (KM)	FALLA	SEVERIDAD	CANTIDAD	SIMBOLOGÍA	PCI	CALIFICACIÓN
147+624.00	147+658.00	PIEL DE COCODRILO	BAJA	0.33 M2		48.05	REGULAR
		AGRIETAMIENTO EN BLOQUE	BAJA	2.92 M2			
		GRIETAS LONGITUDINALES Y TRANSVERSALES	BAJA	10.40 ML			
		PARCHEO	BAJA	33.15 M2			
		PELADURA POR INTEMPERISMO Y DESPRENDIMIENTO DE AGREGADOS	MEDIA	64.81 M2

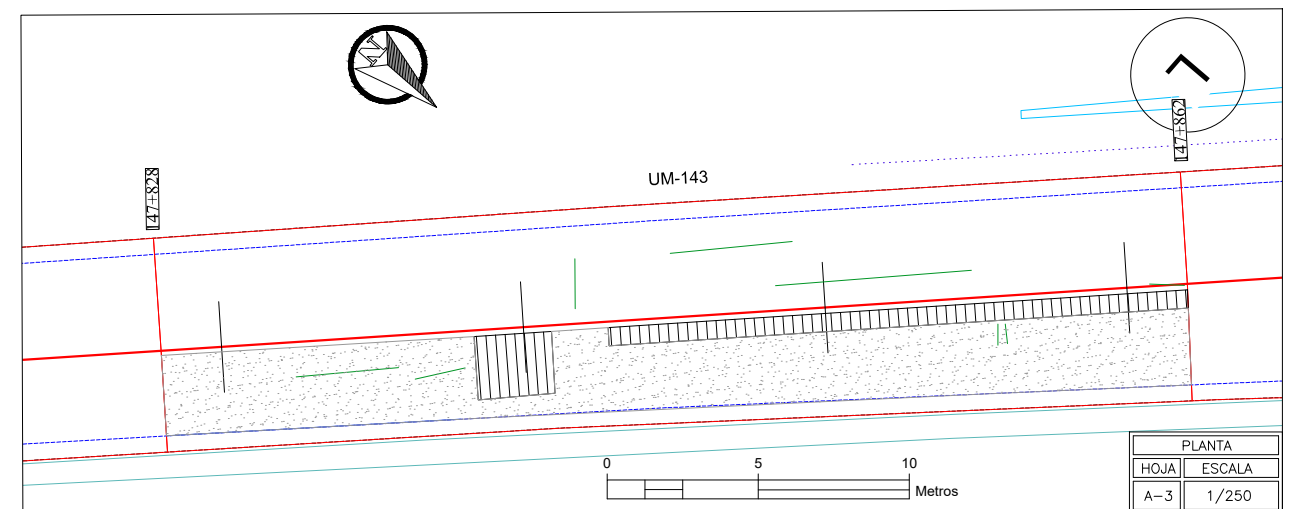
UM-143							
PROGRESIVA INICIAL (KM)	PROGRESIVA FINAL (KM)	FALLA	SEVERIDAD	CANTIDAD	SIMBOLOGÍA	PCI	CALIFICACIÓN
147+828.00	147+862.00	GRIETAS LONGITUDINALES Y TRANSVERSALES	BAJA	19.80 ML		67.46	BUENO
			MEDIA	9.75 ML			
		PARCHEO	BAJA	16.75 M2			
		PELADURA POR INTEMPERISMO Y DESPRENDIMIENTO DE AGREGADOS	MEDIA	70.53 M2

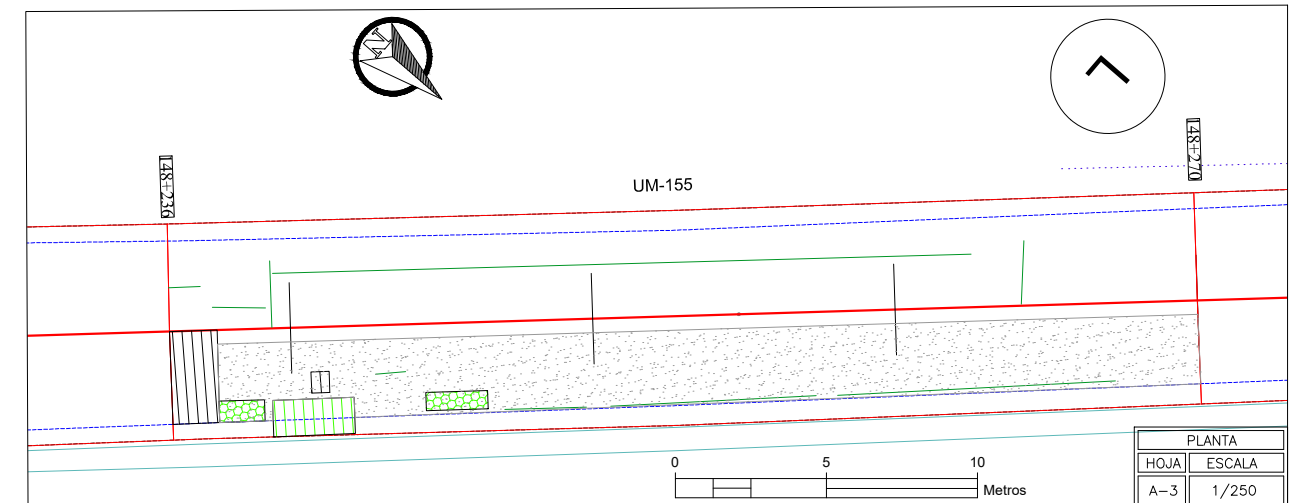
UM-155							
PROGRESIVA INICIAL (KM)	PROGRESIVA FINAL (KM)	FALLA	SEVERIDAD	CANTIDAD	SIMBOLOGÍA	PCI	CALIFICACIÓN
148+236.00	148+270.00	PIEL DE COCODRILO	MEDIA	2.28 M2		57.66	BUENO
		GRIETAS LONGITUDINALES Y TRANSVERSALES	BAJA	49.90 ML			
		PARCHEO	BAJA	5.15 M2			
		PELADURA POR INTEMPERISMO Y DESPRENDIMIENTO DE AGREGADOS	MEDIA	71.39 M2

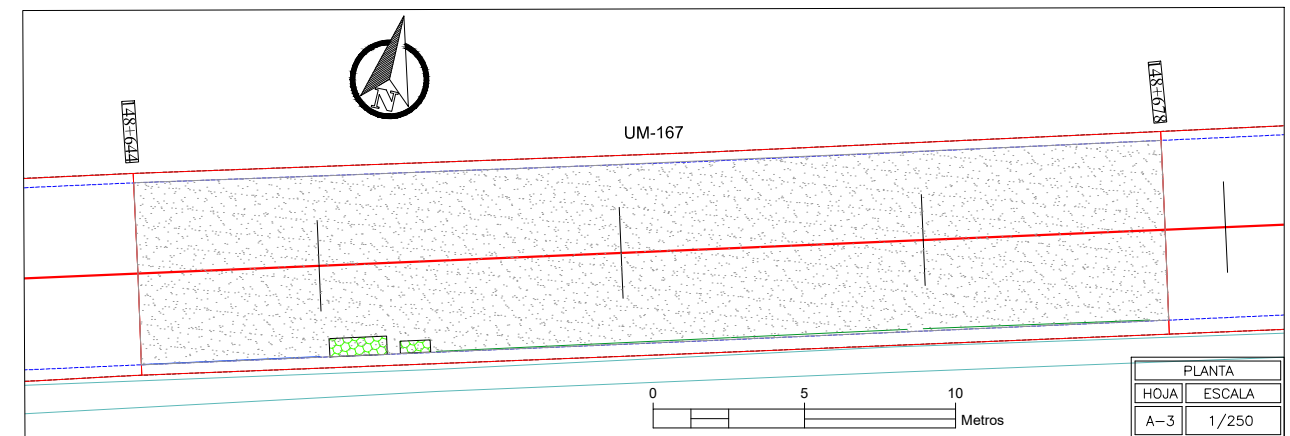
UM-167							
PROGRESIVA INICIAL (KM)	PROGRESIVA FINAL (KM)	FALLA	SEVERIDAD	CANTIDAD	SIMBOLOGÍA	PCI	CALIFICACIÓN
148+644.00	148+678.00	PIEL DE COCODRILO	MEDIA	1.54 M2		54.73	REGULAR
			BAJA	23.10 ML			
		GRIETAS LONGITUDINALES Y TRANSVERSALES	MEDIA	5.90 ML			
PELADURA POR INTEMPERISMO Y DESPRENDIMIENTO DE AGREGADOS	MEDIA	178.50 M2

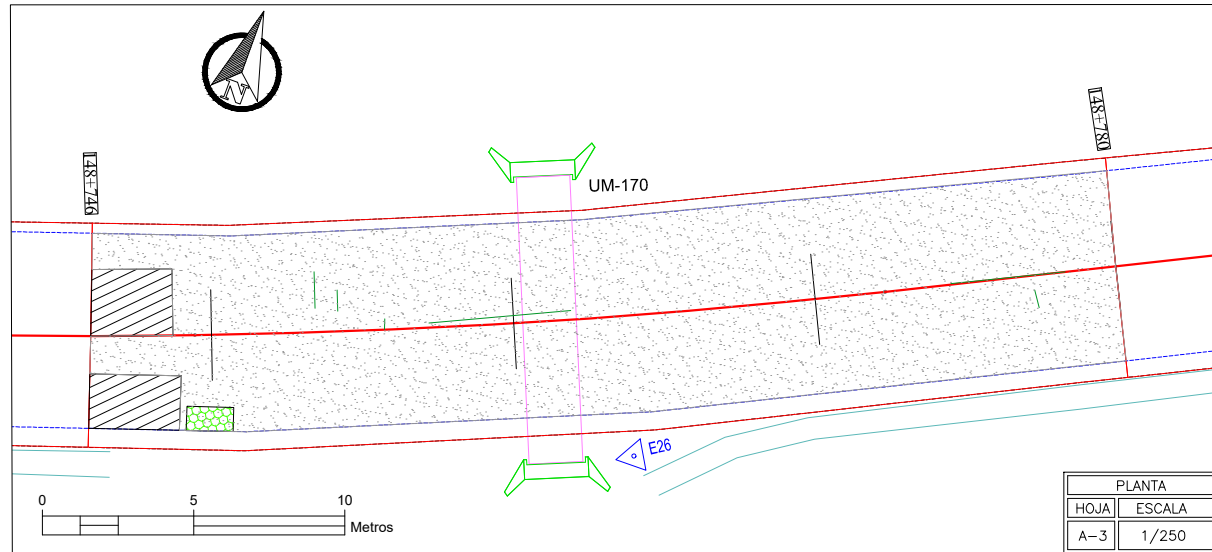
UM-170							
PROGRESIVA INICIAL (KM)	PROGRESIVA FINAL (KM)	FALLA	SEVERIDAD	CANTIDAD	SIMBOLOGÍA	PCI	CALIFICACIÓN
148+746.00	148+780.00	PIEL DE COCODRILO	MEDIA	1.23 M2		53.74	REGULAR
		GRIETAS LONGITUDINALES Y TRANSVERSALES	BAJA	11.35 ML			
		PARCHEO	BAJA	11.23 M2			
		PELADURA POR INTEMPERISMO Y DESPRENDIMIENTO DE AGREGADOS	MEDIA	192.81 M2

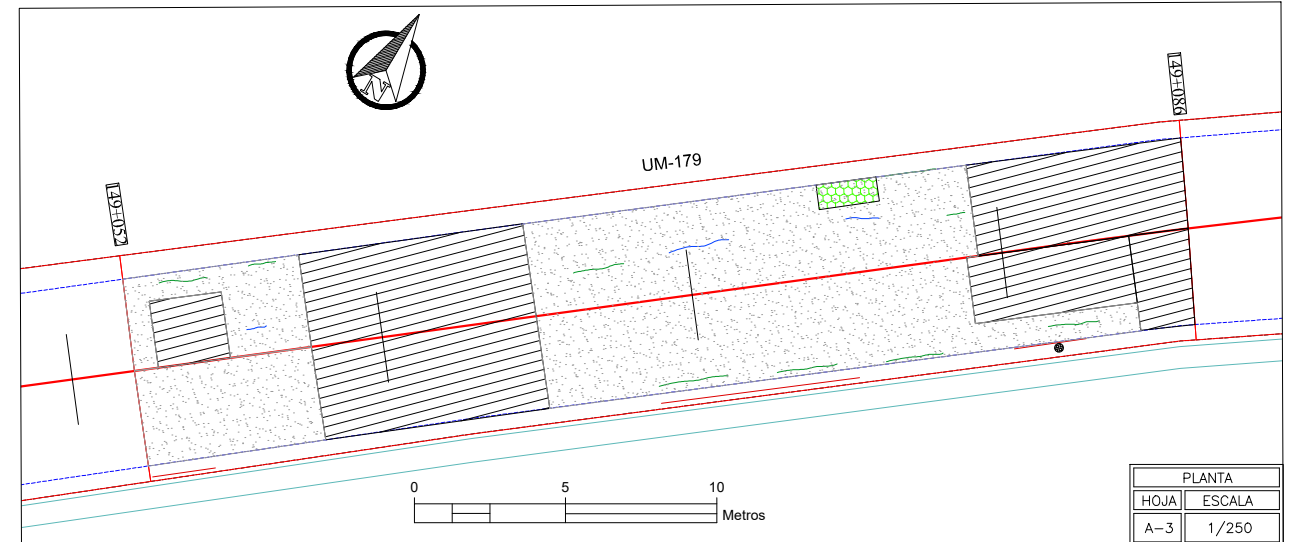
UM-179							
PROGRESIVA INICIAL (KM)	PROGRESIVA FINAL (KM)	FALLA	SEVERIDAD	CANTIDAD	SIMBOLOGÍA	PCI	CALIFICACIÓN
149+052.00	149+086.00	PIEL DE COCODRILO	MEDIA	1.60 M2		34.19	MALO
		GRIETA DE BORDE	ALTA	11.10 ML			
		GRIETAS LONGITUDINALES Y TRANSVERSALES	BAJA	14.40 ML			
			MEDIA	3.75 ML			
		PARCHEO	BAJA	60.24 M2			
		HUECOS	MEDIA	1.00 UND			
		PELADURA POR INTEMPERISMO Y DESPRENDIMIENTO DE AGREGADOS	MEDIA	116.84 M2

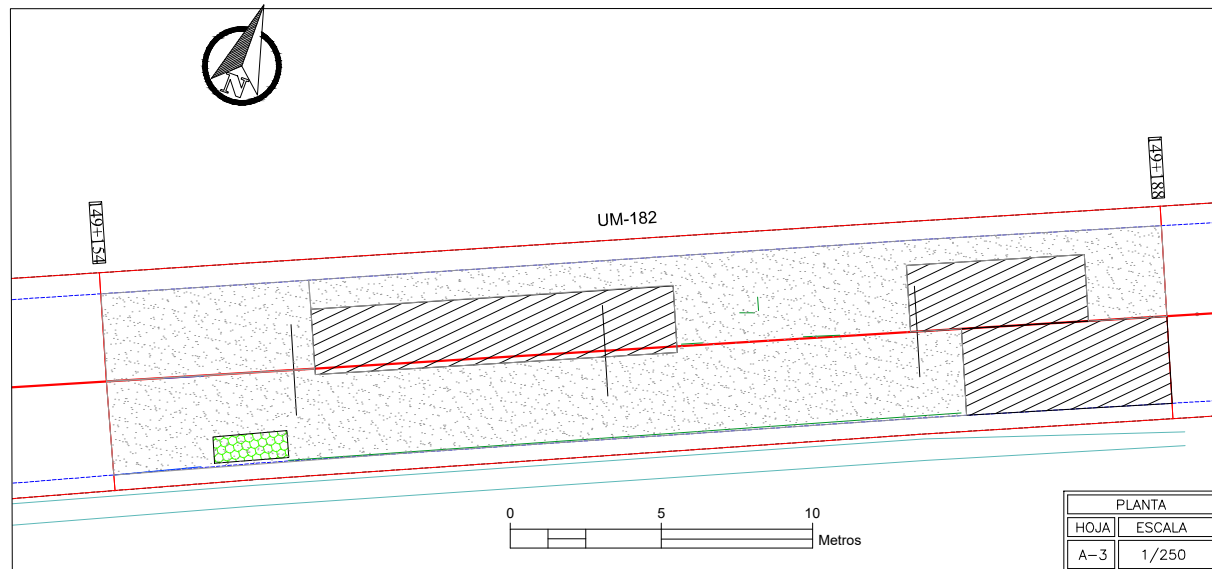
UM-182							
PROGRESIVA INICIAL (KM)	PROGRESIVA FINAL (KM)	FALLA	SEVERIDAD	CANTIDAD	SIMBOLOGÍA	PCI	CALIFICACIÓN
149+154.00	149+188.00	PIEL DE COCODRILO	MEDIA	2.13 M2		42.58	REGULAR
		GRIETAS LONGITUDINALES Y TRANSVERSALES	BAJA	25.15 ML			
			MEDIA	4.20 ML			
		PARCHEO	BAJA	59.10 M2			
		PELADURA POR INTEMPERISMO Y DESPRENDIMIENTO DE AGREGADOS	MEDIA	142.58 M2
