UNIVERSIDAD NACIONAL DE CAJAMARCA

**“EVALUACIÓN DEL ESTADO DE CONSERVACIÓN DE LA
CARRETERA PE – 08, ENTRE DISTRITO DE SAN JUAN Y CP.
CHOTEN, UTILIZANDO EL MÉTODO ÍNDICE DE CONDICIÓN
DEL PAVIMENTO”**

**TESIS PARA OPTAR EL TÍTULO PROFESIONAL DE:
INGENIERO CIVIL**

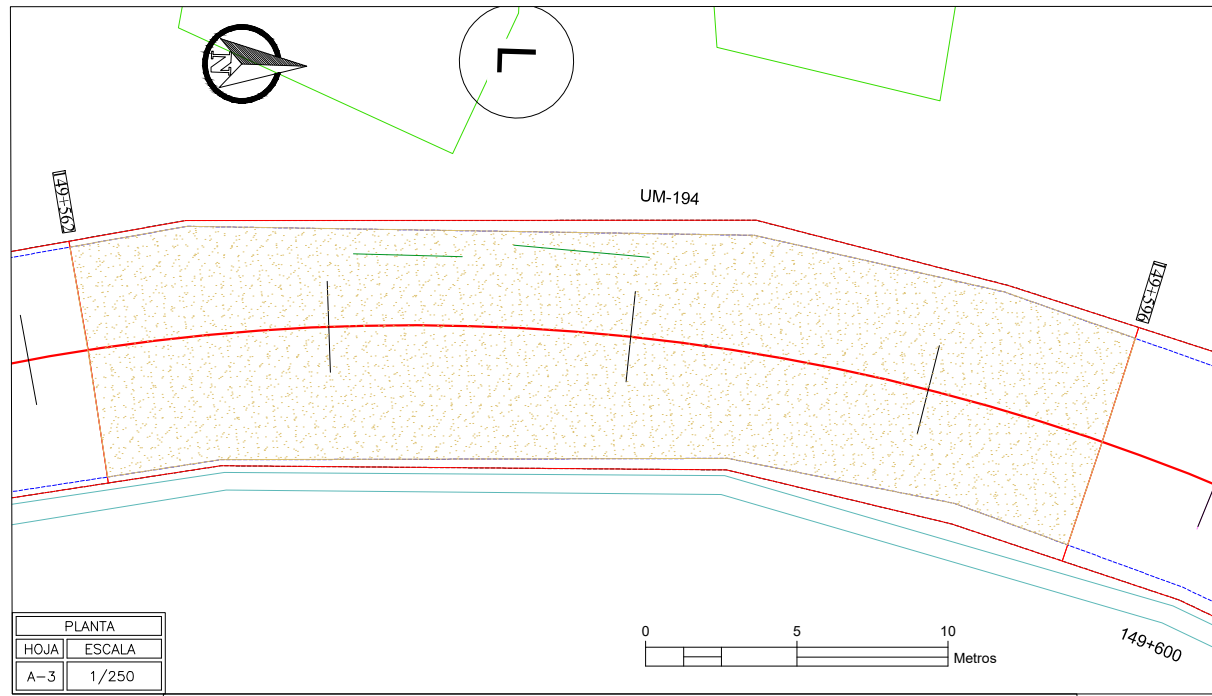
UM-194							
PROGRESIVA INICIAL (KM)	PROGRESIVA FINAL (KM)	FALLA	SEVERIDAD	CANTIDAD	SIMBOLOGÍA	PCI	CALIFICACIÓN
149+562.00	149+596.00	GRIETAS LONGITUDINALES Y TRANSVERSALES	BAJA	8.10 ML		81.00	MUY BUENO
		PELADURA POR INTEMPERISMO Y DESPRENDIMIENTO DE AGREGADOS	BAJA	261.80 M2

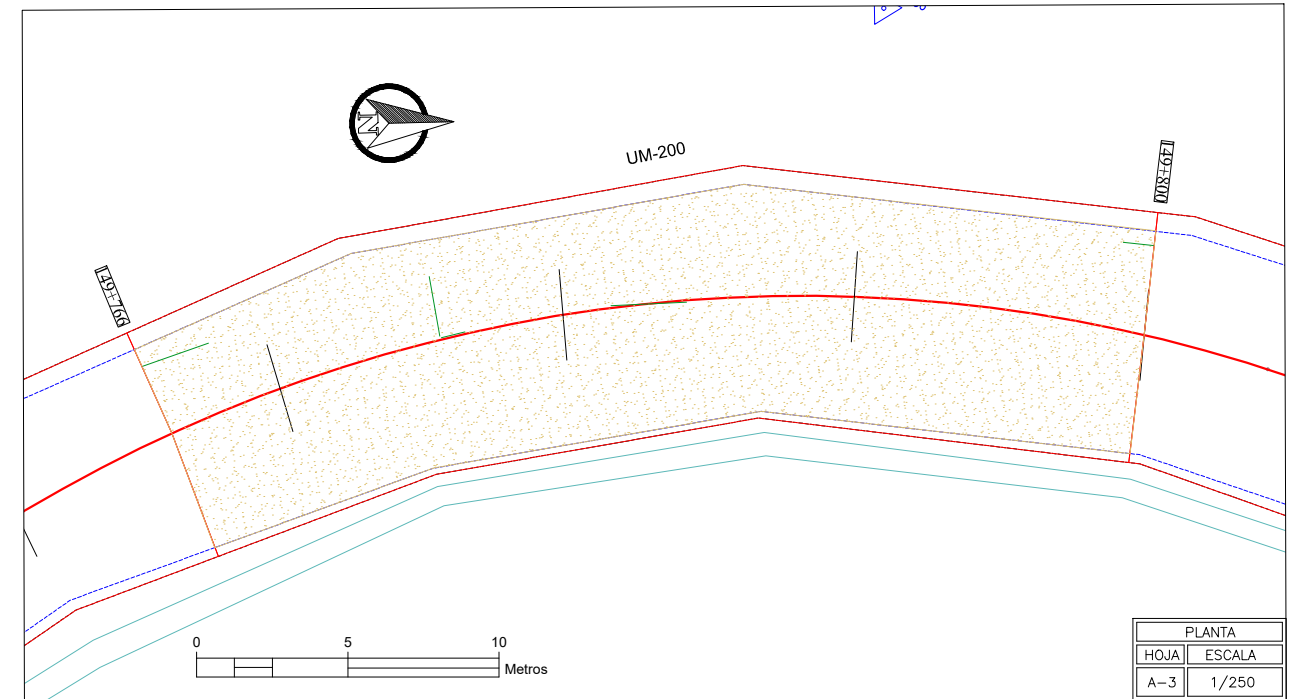
UM-200							
PROGRESIVA INICIAL (KM)	PROGRESIVA FINAL (KM)	FALLA	SEVERIDAD	CANTIDAD	SIMBOLOGÍA	PCI	CALIFICACIÓN
149+766.00	149+800.00	GRIETAS LONGITUDINALES Y TRANSVERSALES	BAJA	8.60 ML		81.00	MUY BUENO
		PELADURA POR INTEMPERISMO Y DESPRENDIMIENTO DE AGREGADOS	BAJA	265.20 M2

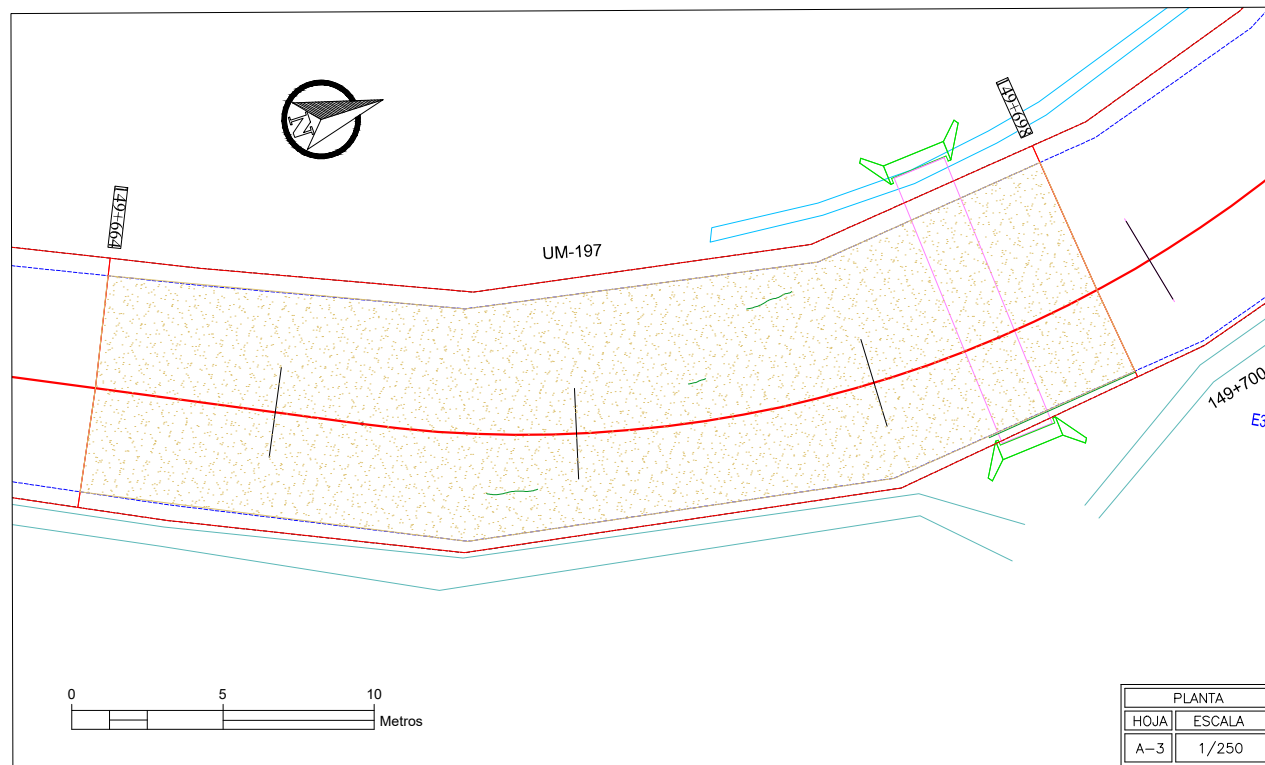
UM-197							
PROGRESIVA INICIAL (KM)	PROGRESIVA FINAL (KM)	FALLA	SEVERIDAD	CANTIDAD	SIMBOLOGÍA	PCI	CALIFICACIÓN
149+664.00	149+698.00	GRIETA DE BORDE	BAJA	5.30 ML		83.00	MUY BUENO
		GRIETAS LONGITUDINALES Y TRANSVERSALES	BAJA	3.90 ML			
		PELADURA POR INTEMPERISMO Y DESPRENDIMIENTO DE AGREGADOS	BAJA	268.60 M2

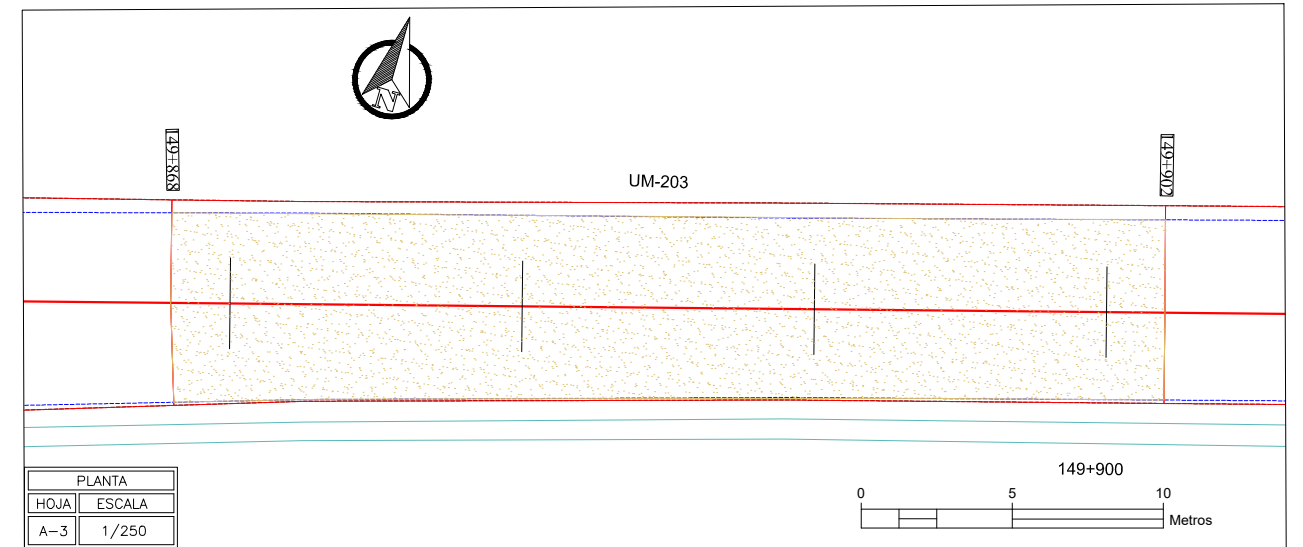
UM-203							
PROGRESIVA INICIAL (KM)	PROGRESIVA FINAL (KM)	FALLA	SEVERIDAD	CANTIDAD	SIMBOLOGÍA	PCI	CALIFICACIÓN
149+868.00	149+902.00	PELADURA POR INTEMPERISMO Y DESPRENDIMIENTO DE AGREGADOS	BAJA	219.30 M2		84.10	MUY BUENO

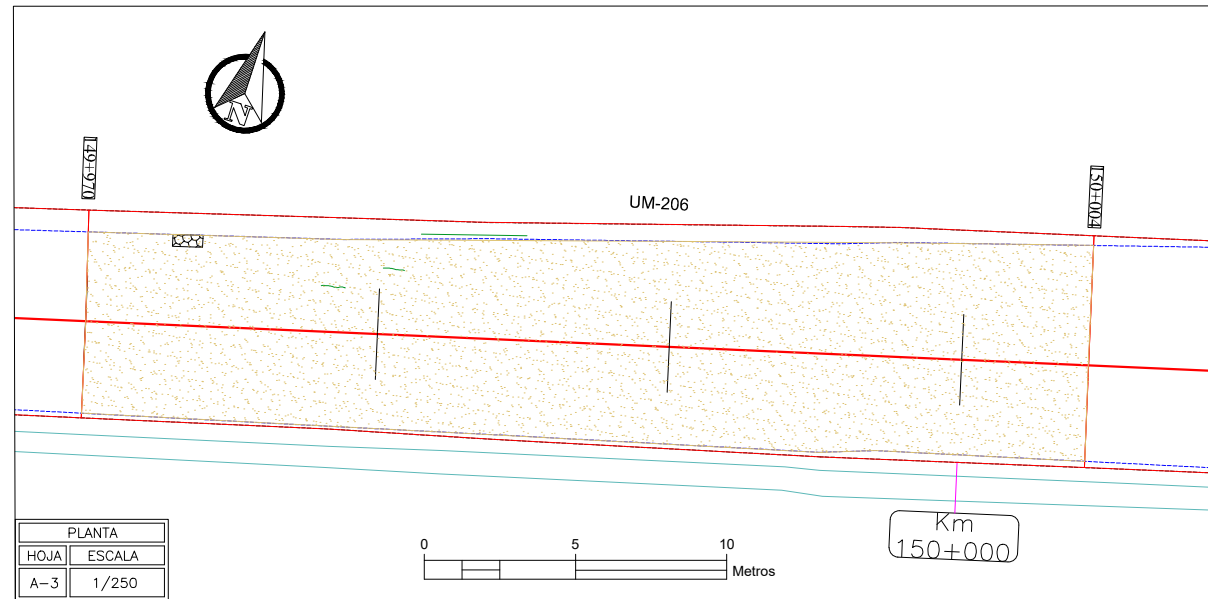
UM-206							
PROGRESIVA INICIAL (KM)	PROGRESIVA FINAL (KM)	FALLA	SEVERIDAD	CANTIDAD	SIMBOLOGÍA	PCI	CALIFICACIÓN
149+970.00	150+004.00	PIEL DE COCODRILO	BAJA	0.40 M2		81.58	MUY BUENO
		GRIETA DE BORDE	BAJA	3.50 ML			
		GRIETAS LONGITUDINALES Y TRANSVERSALES	BAJA	1.50 ML			
		PELADURA POR INTEMPERISMO Y DESPRENDIMIENTO DE AGREGADOS	BAJA	236.30 M2

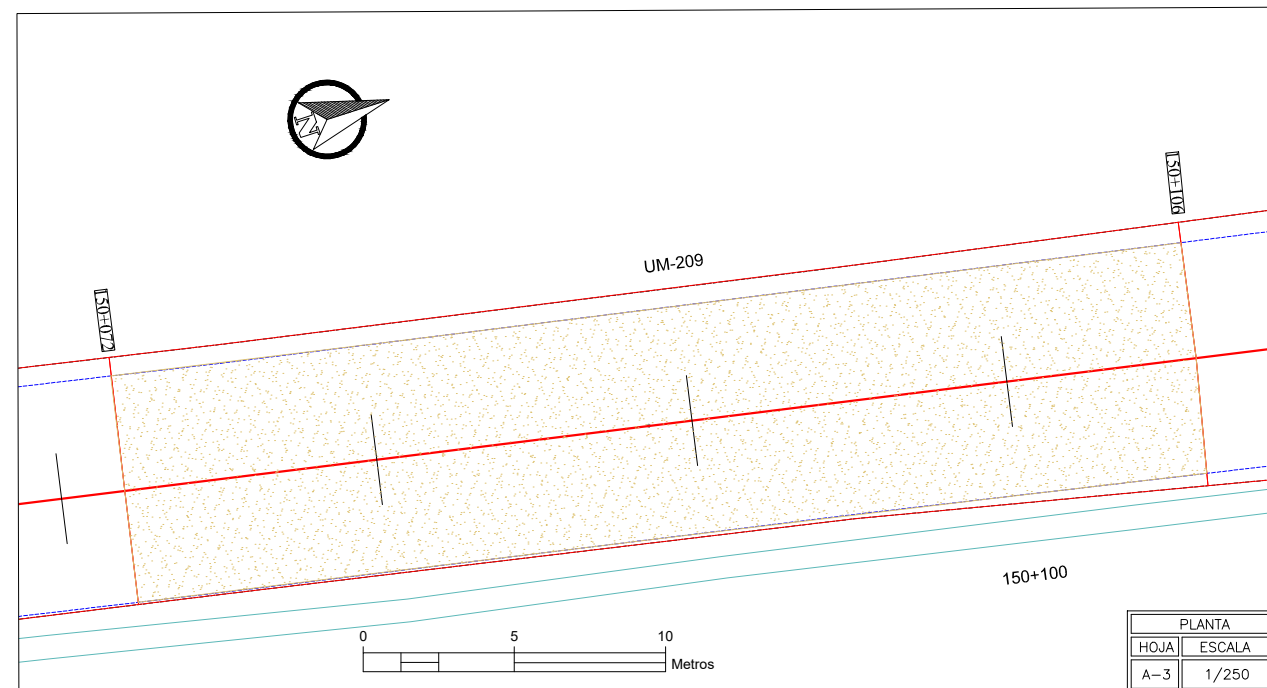
UM-209							
PROGRESIVA INICIAL (KM)	PROGRESIVA FINAL (KM)	FALLA	SEVERIDAD	CANTIDAD	SIMBOLOGÍA	PCI	CALIFICACIÓN
150+072.00	150+106.00	PELADURA POR INTEMPERISMO Y DESPRENDIMIENTO DE AGREGADOS	BAJA	265.20 M2		83.00	MUY BUENO

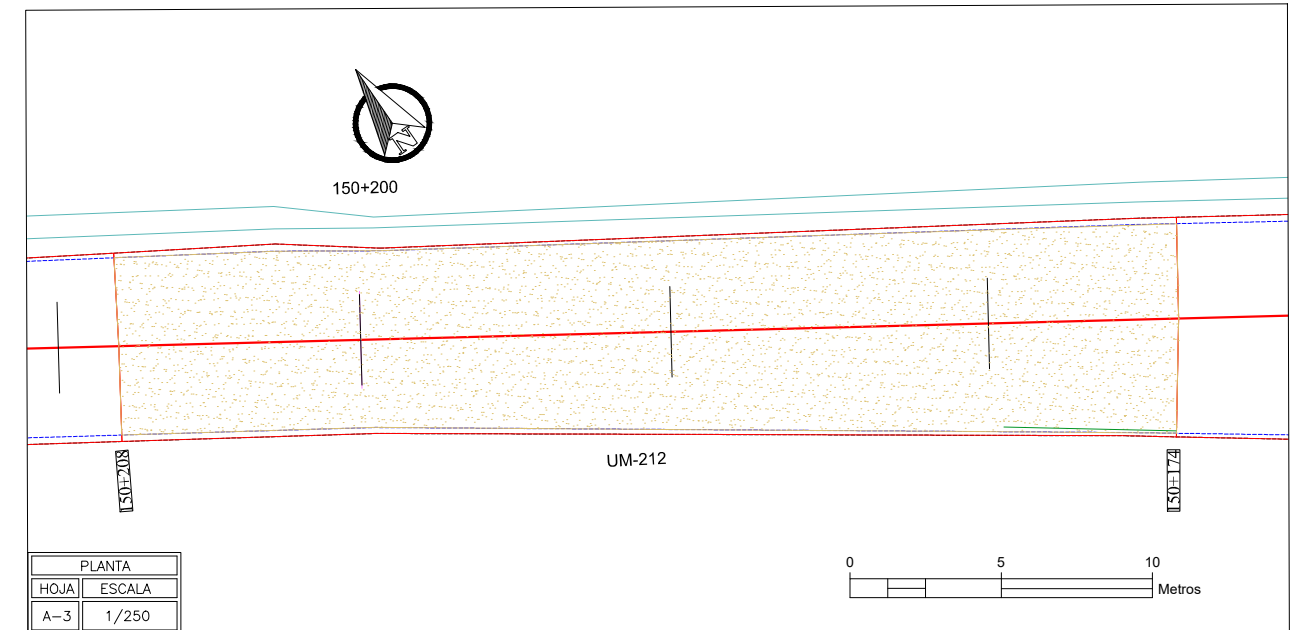
UM-212							
PROGRESIVA INICIAL (KM)	PROGRESIVA FINAL (KM)	FALLA	SEVERIDAD	CANTIDAD	SIMBOLOGÍA	PCI	CALIFICACIÓN
150+174.00	150+208.00	GRIETA DE BORDE	BAJA	5.70 ML		82.06	MUY BUENO
		PELADURA POR INTEMPERISMO Y DESPRENDIMIENTO DE AGREGADOS	BAJA	231.20 M2

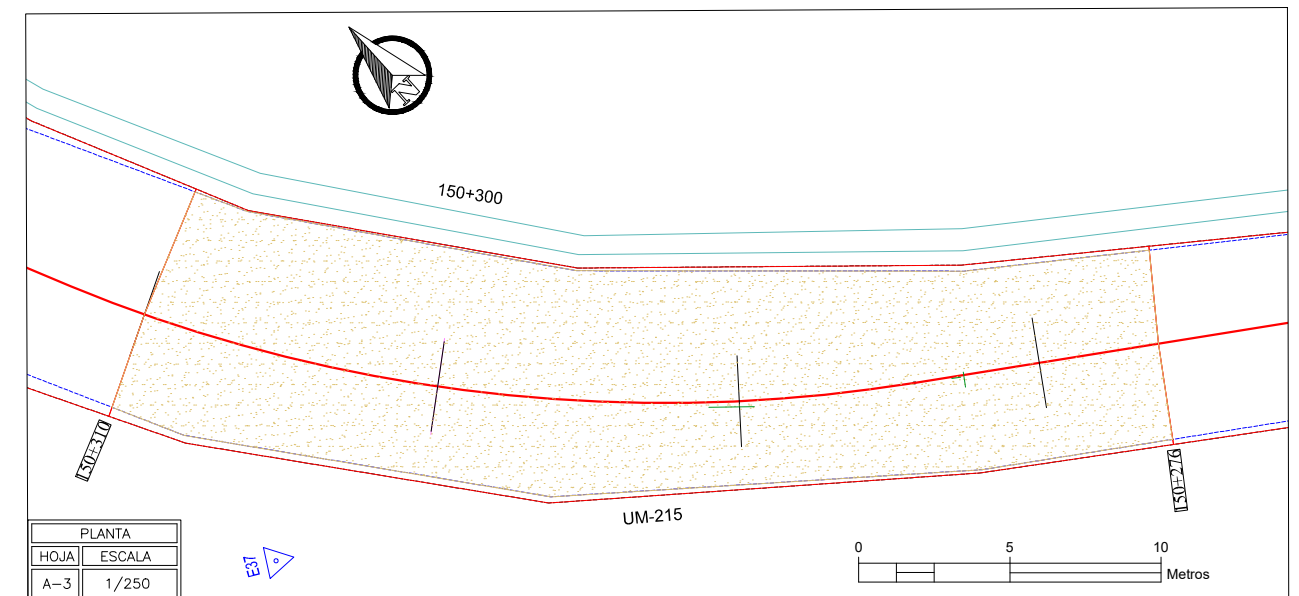
UM-215							
PROGRESIVA INICIAL (KM)	PROGRESIVA FINAL (KM)	FALLA	SEVERIDAD	CANTIDAD	SIMBOLOGÍA	PCI	CALIFICACIÓN
150+276.00	150+310.00	GRIETAS LONGITUDINALES Y TRANSVERSALES	BAJA	2.30 ML		83.76	MUY BUENO
		PELADURA POR INTEMPERISMO Y DESPRENDIMIENTO DE AGREGADOS	BAJA	224.40 M2

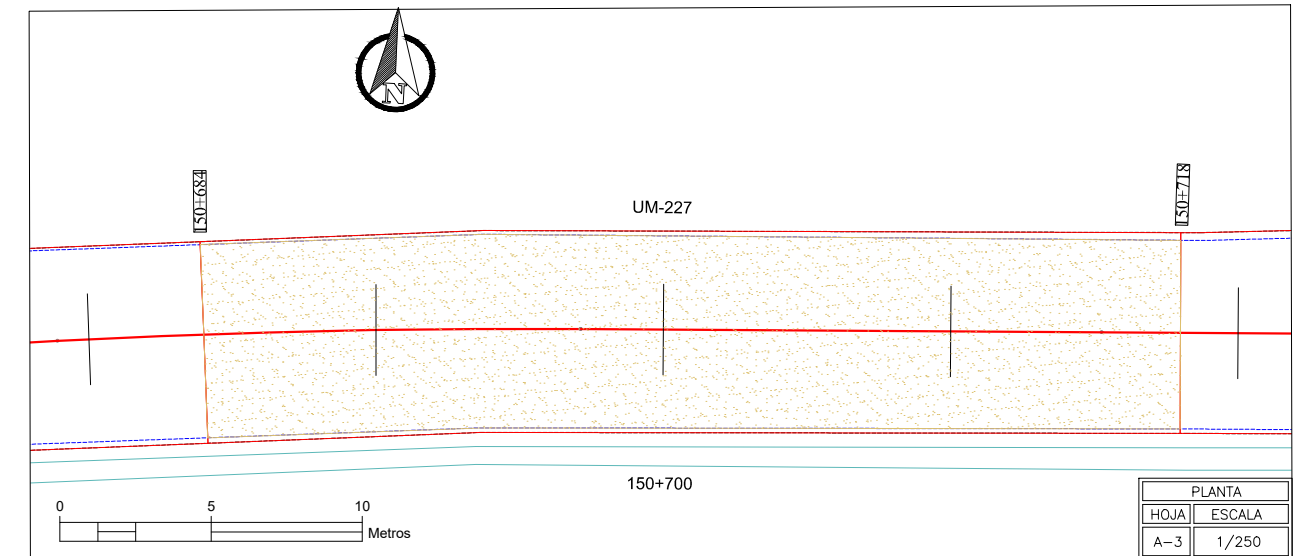
UM-227							
PROGRESIVA INICIAL (KM)	PROGRESIVA FINAL (KM)	FALLA	SEVERIDAD	CANTIDAD	SIMBOLOGÍA	PCI	CALIFICACIÓN
150+684.00	150+718.00	PELADURA POR INTEMPERISMO Y DESPRENDIMIENTO DE AGREGADOS	BAJA	224.40 M2		83.76	MUY BUENO

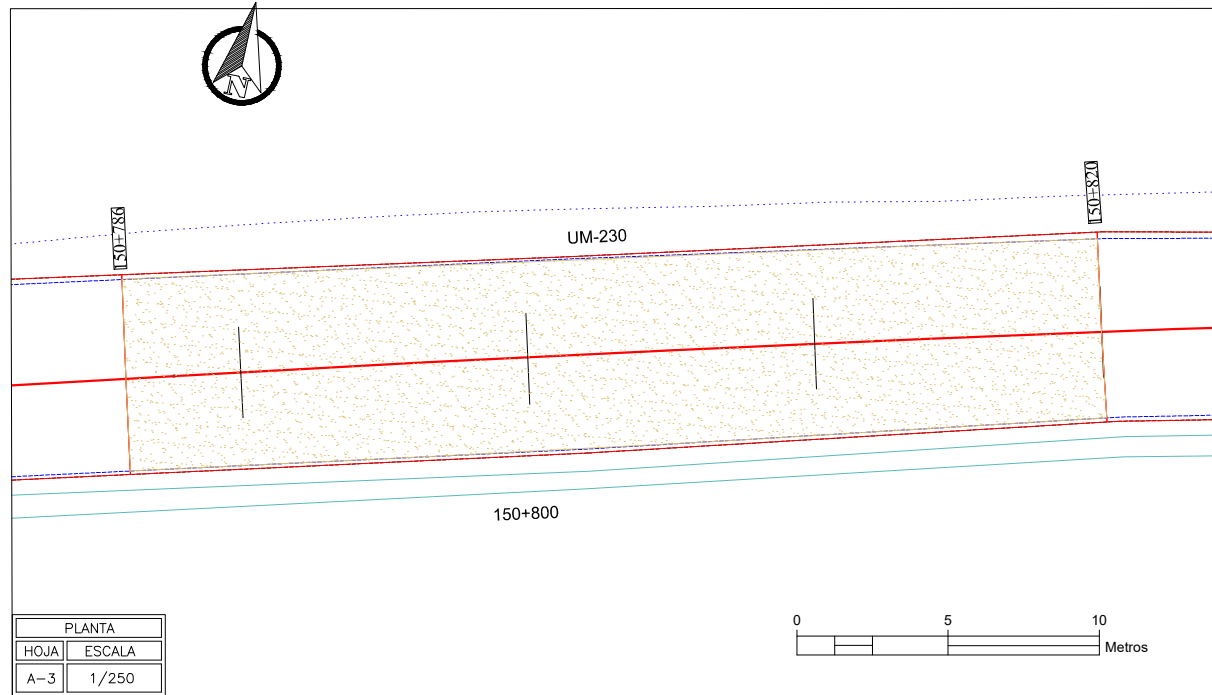
UM-230							
PROGRESIVA INICIAL (KM)	PROGRESIVA FINAL (KM)	FALLA	SEVERIDAD	CANTIDAD	SIMBOLOGÍA	PCI	CALIFICACIÓN
150+786.00	150+820.00	PELADURA POR INTEMPERISMO Y DESPRENDIMIENTO DE AGREGADOS	BAJA	224.40 M2		83.76	MUY BUENO

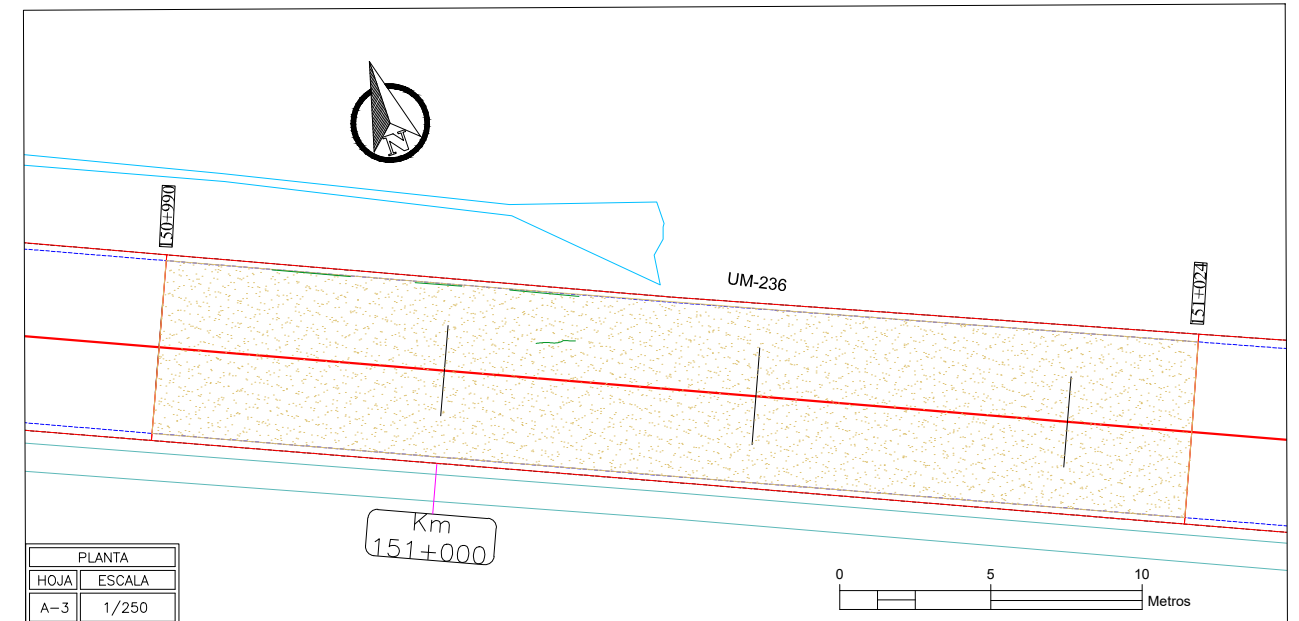
UM-236							
PROGRESIVA INICIAL (KM)	PROGRESIVA FINAL (KM)	FALLA	SEVERIDAD	CANTIDAD	SIMBOLOGÍA	PCI	CALIFICACIÓN
150+990.00	151+024.00	GRIETA DE BORDE	BAJA	6.45 ML		82.19	MUY BUENO
		GRIETAS LONGITUDINALES Y TRANSVERSALES	BAJA	1.30 ML			
		PELADURA POR INTEMPERISMO Y DESPRENDIMIENTO DE AGREGADOS	BAJA	224.40 M2

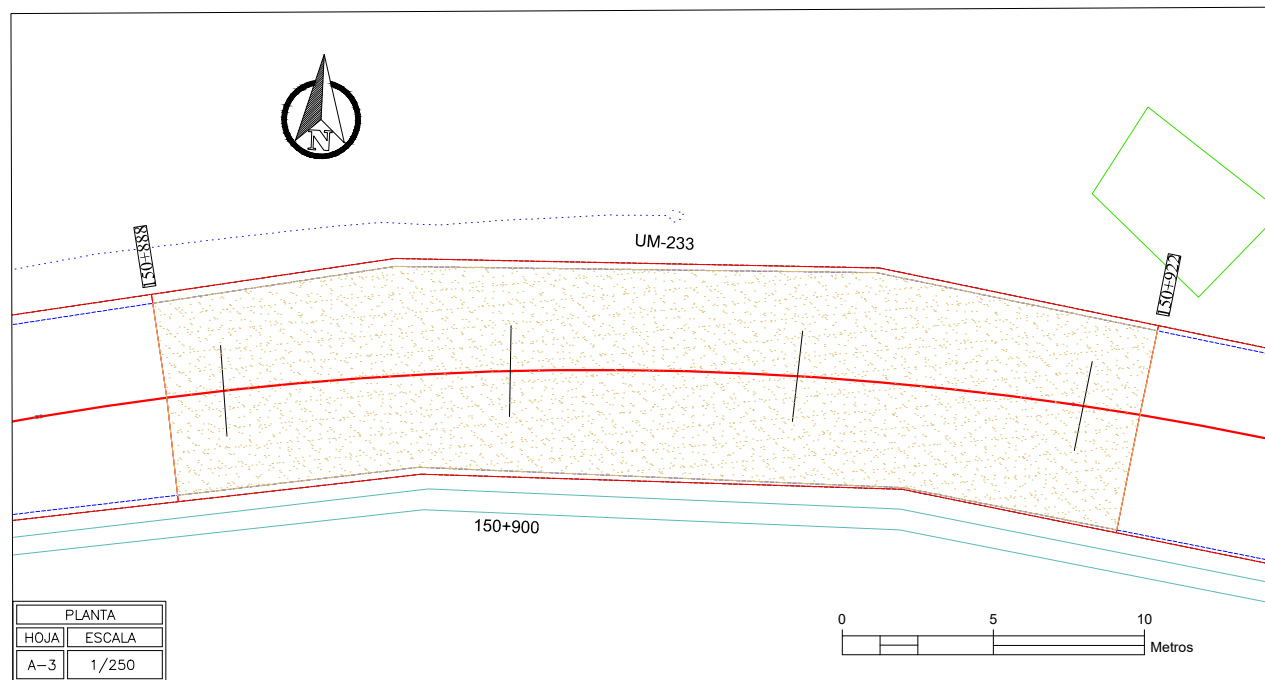
UM-233							
PROGRESIVA INICIAL (KM)	PROGRESIVA FINAL (KM)	FALLA	SEVERIDAD	CANTIDAD	SIMBOLOGÍA	PCI	CALIFICACIÓN
150+888.00	150+922.00	PELADURA POR INTEMPERISMO Y DESPRENDIMIENTO DE AGREGADOS	BAJA	231.20 M2		83.47	MUY BUENO

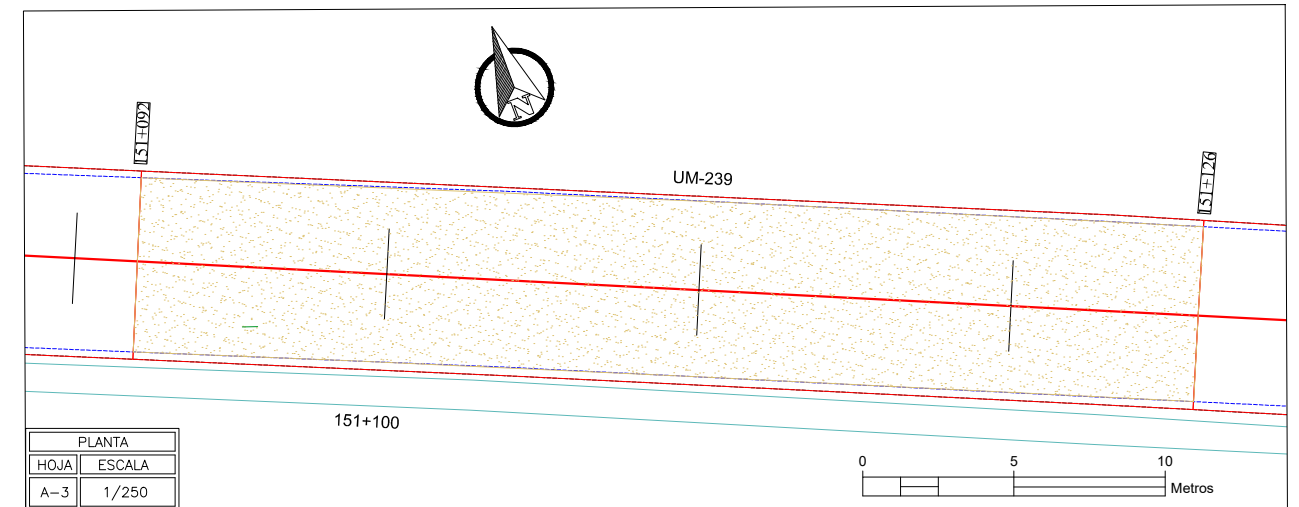
UM-239							
PROGRESIVA INICIAL (KM)	PROGRESIVA FINAL (KM)	FALLA	SEVERIDAD	CANTIDAD	SIMBOLOGÍA	PCI	CALIFICACIÓN
151+092.00	151+126.00	GRIETAS LONGITUDINALES Y TRANSVERSALES	BAJA	0.50 ML		84.03	MUY BUENO
		PELADURA POR INTEMPERISMO Y DESPRENDIMIENTO DE AGREGADOS	BAJA	214.20 M2

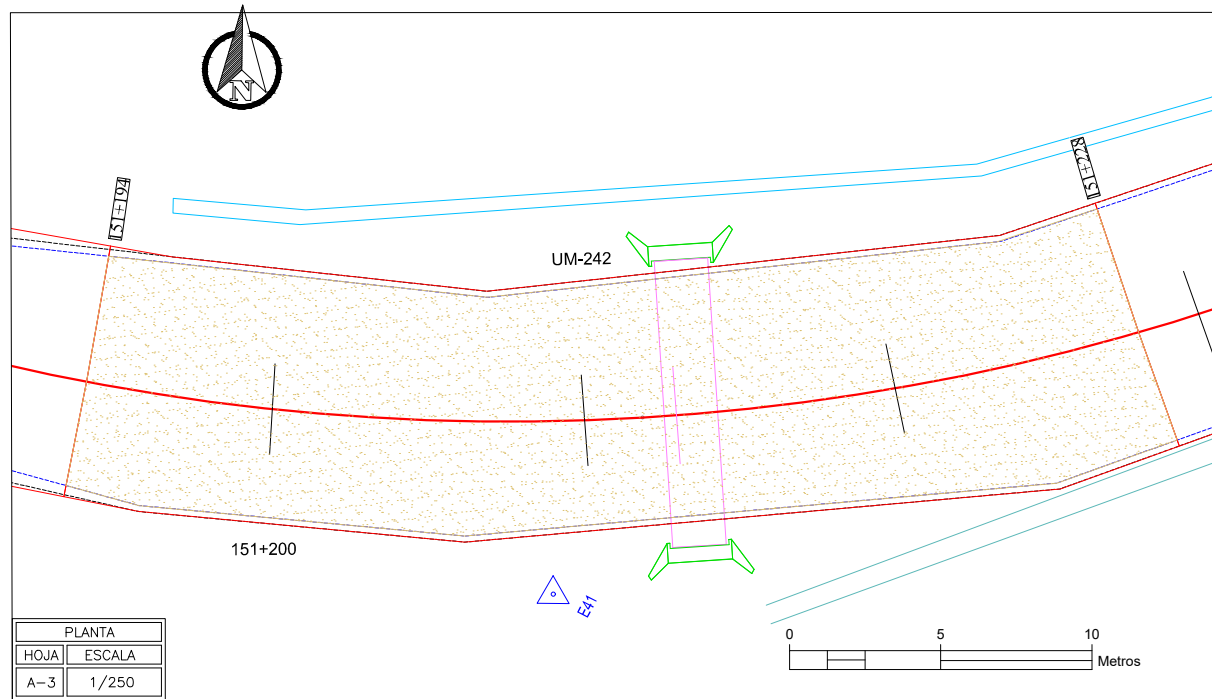
UM-242							
PROGRESIVA INICIAL (KM)	PROGRESIVA FINAL (KM)	FALLA	SEVERIDAD	CANTIDAD	SIMBOLOGÍA	PCI	CALIFICACIÓN
151+194.00	151+228.00	PELADURA POR INTEMPERISMO Y DESPRENDIMIENTO DE AGREGADOS	BAJA	256.70 M2		83.00	MUY BUENO

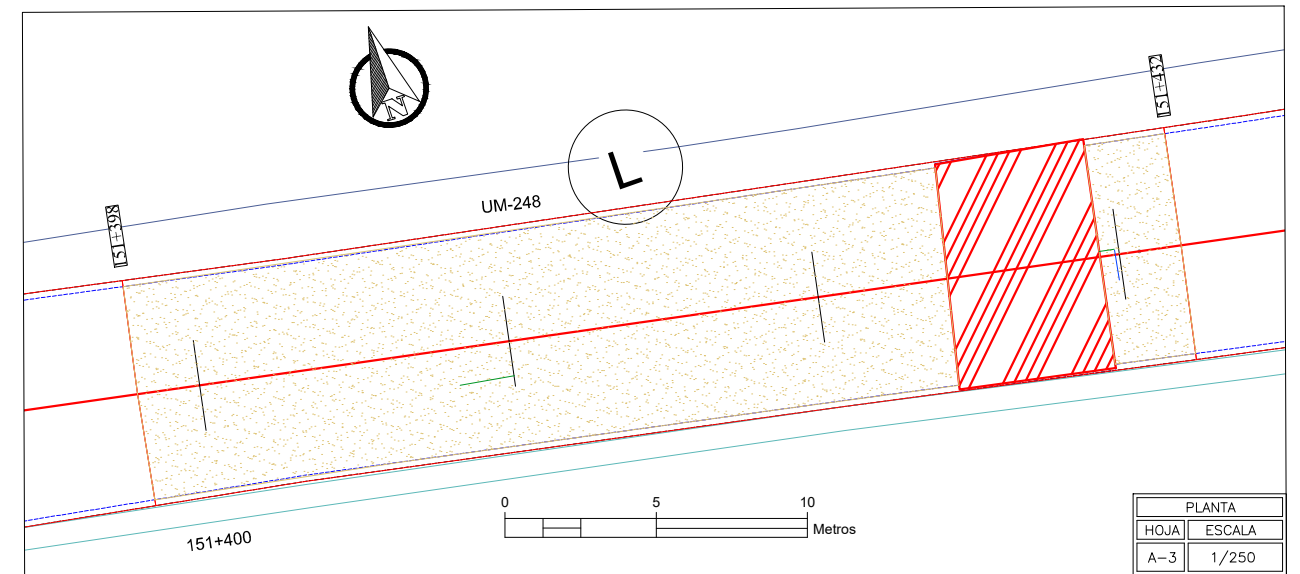
UM-248							
PROGRESIVA INICIAL (KM)	PROGRESIVA FINAL (KM)	FALLA	SEVERIDAD	CANTIDAD	SIMBOLOGÍA	PCI	CALIFICACIÓN
151+398.00	151+432.00	GRIETAS LONGITUDINALES Y TRANSVERSALES	BAJA	2.32 ML		84.69	MUY BUENO
			MEDIA	1.00 ML			
		PELADURA POR INTEMPERISMO Y DESPRENDIMIENTO DE AGREGADOS	BAJA	204.00 M2
