“EVALUACIÓN DEL ESTADO DE CONSERVACIÓN DEL PAVIMENTO RÍGIDO DEL Jr. ALFONSO UGARTE COMPRENDIDO ENTRE LAS INTERSECCIONES CON LA AV. INDEPENDENCIA Y EL JR. JESÚS DE NAZARETH DE LA CIUDAD DE CAJAMARCA UTILIZANDO EL MÉTODO ÍNDICE DE CONDICIÓN DEL PAVIMENTO (PCI) - 2019”.

TESIS

INGENIERO CIVIL

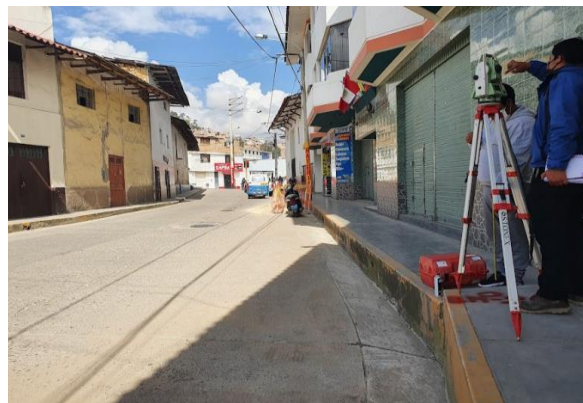
Figura 56. Descaramiento de esquina de severidad leve ubicada en la um-27
