**UNIVERSIDAD NACIONAL DE CAJAMARCA**  
**FACULTAD DE INGENIERÍA**  
**ESCUELA ACADÉMICO PROFESIONAL DE INGENIERÍA CIVIL**

**“VULNERABILIDAD SÍSMICA DE LAS VIVIENDAS  
AUTOCONSTRUIDAS DE ALBAÑILERÍA CONFINADA EN EL  
CENTRO POBLADO PUYLLUCANA, DISTRITO DE LOS BAÑOS DEL  
INCA, CAJAMARCA”**

2022

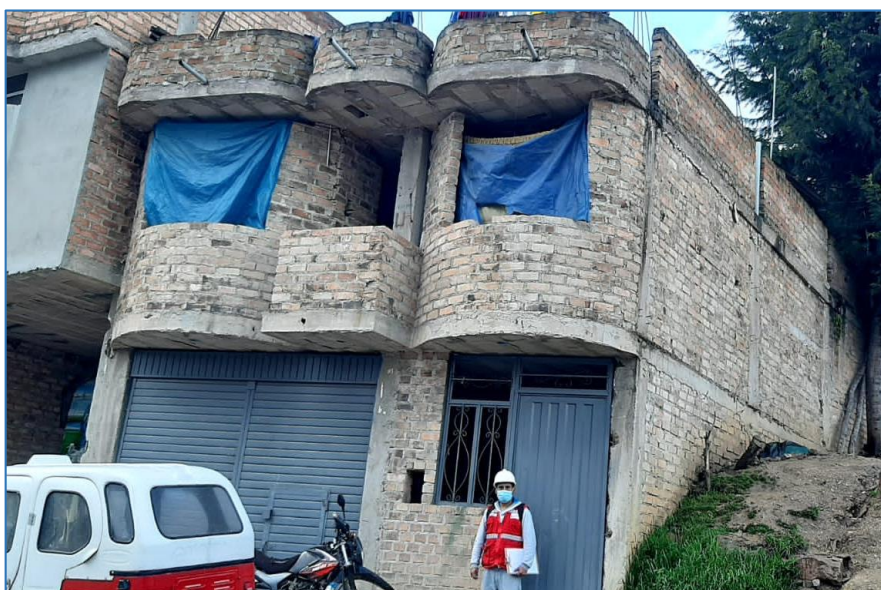
**Figura N° 1.** Vivienda autoconstruida en el Centro Poblado Puyllucana

En el Perú las viviendas autoconstruidas representan aproximadamente el 70%, estas no tienen un asesoramiento técnico y son construidas por los mismos propietarios que acarrearán muchas deficiencias estructurales, arquitectónicas y económicas. La mayoría de estas construcciones están sobre un suelo blando como los arenales o suelo inestable en una ladera. Además, no cuentan con planos hechos por profesionales. En las zonas de alta pendiente se requiere de estudios de geología, geomorfología, topografía, tipo de suelos o estabilidad de taludes, estos estudios no se realizan y lo que finalmente se hace es cortar y rellenar para producir una superficie plana para allí poder construir una vivienda improvisada que luego crecerá de manera inapropiada y será altamente vulnerable. (Zavala, 2018).

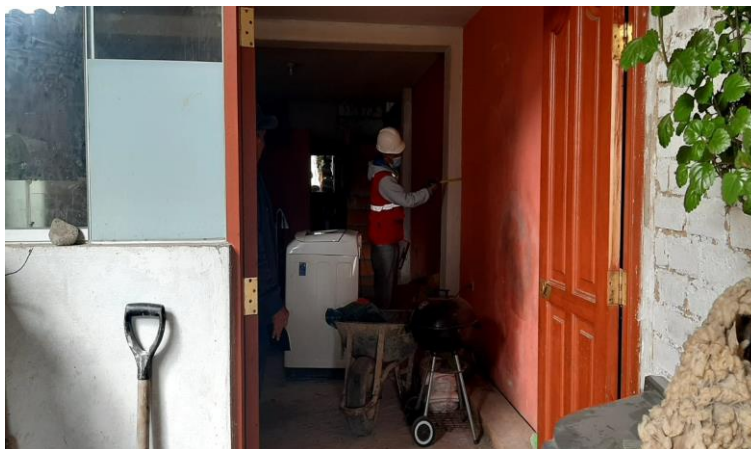
Medida de la viga peraltada en el interior de la vivienda

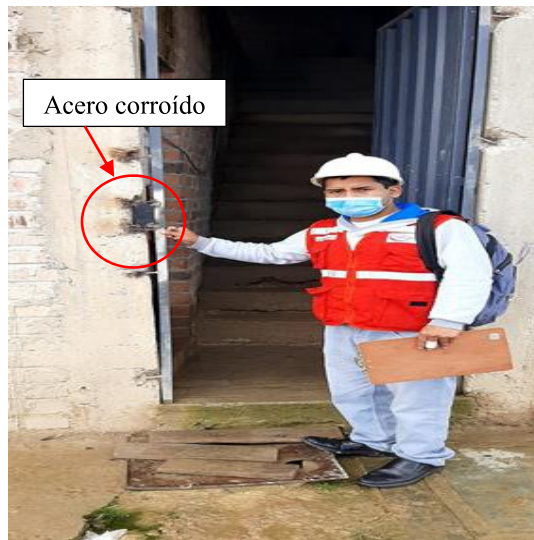
Acero expuesto y corroído en el ingreso a la vivienda

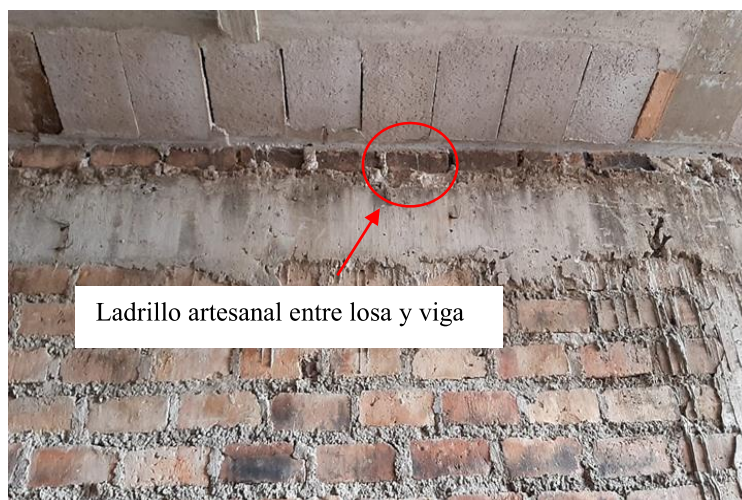
Junta fría, para llegar a la altura se colocó ladrillos sobre la viga que debió ser vaciado con la losa aligerada.

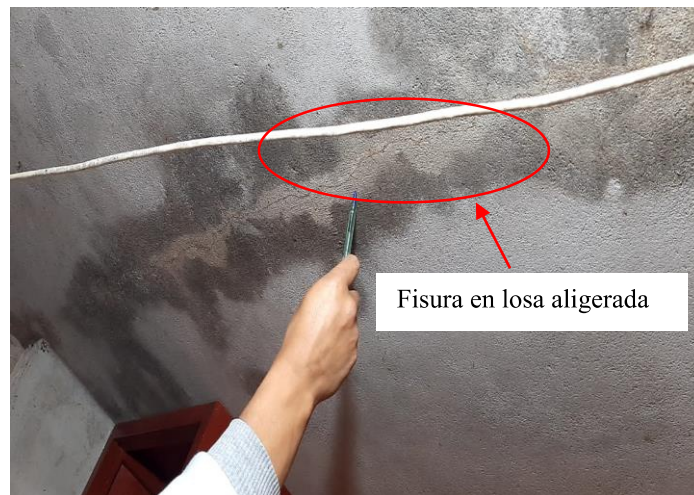
Fisura longitudinal en losa aligera, así también se puede apreciar la humedad en esta.

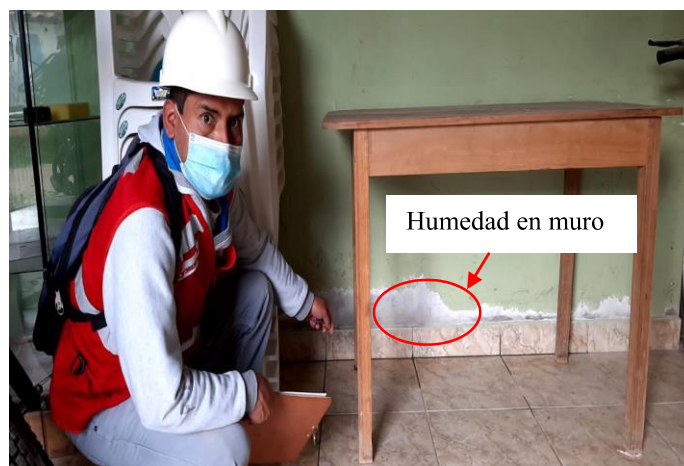
Humedad en muros de la vivienda.

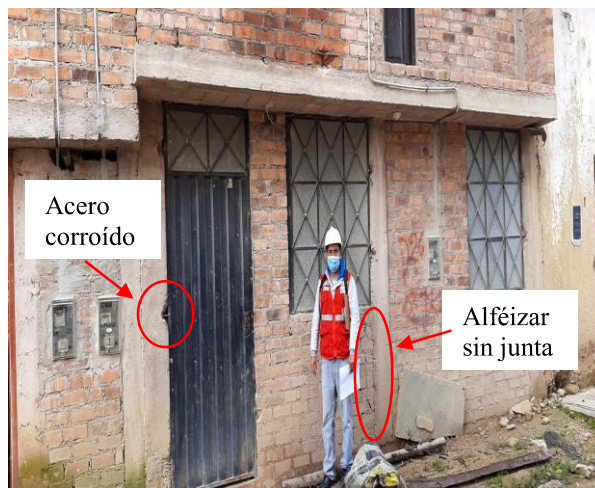
Acero expuesto en ingreso a la vivienda.

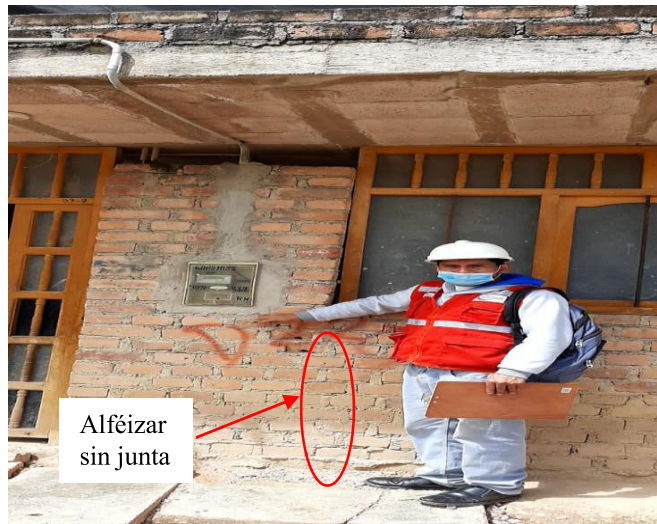
Tabiquería sin columnetas, alféizar sin junta

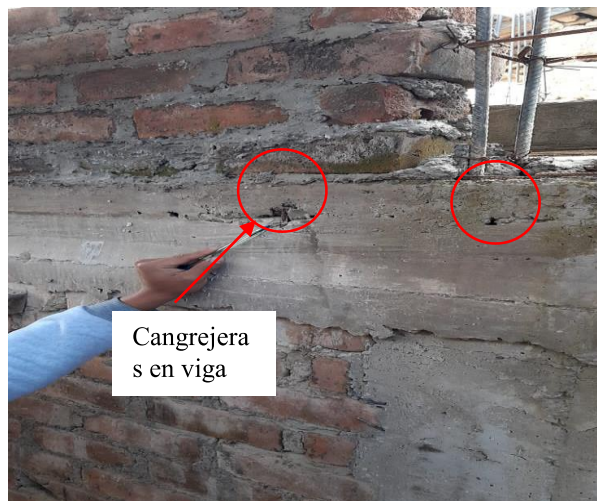
Acero expuesto en viga chata y cangrejeras

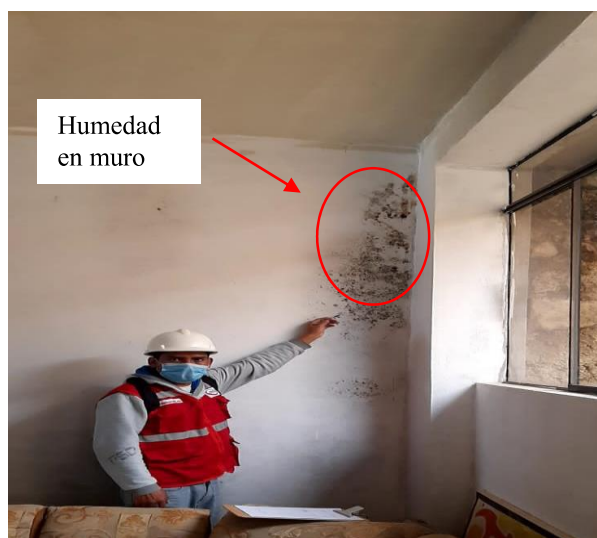
Humedad en muro portante

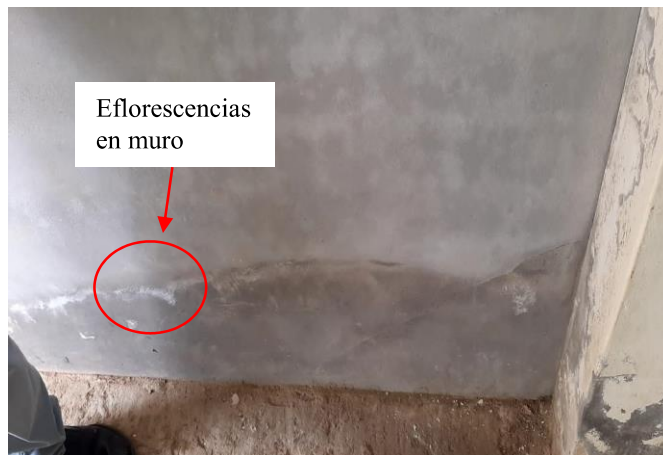
Eflorescencias en muros portantes de la vivienda

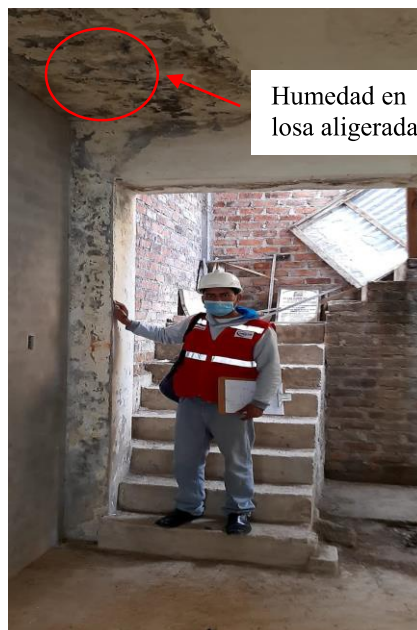
Humedad en losa aligerada y columna

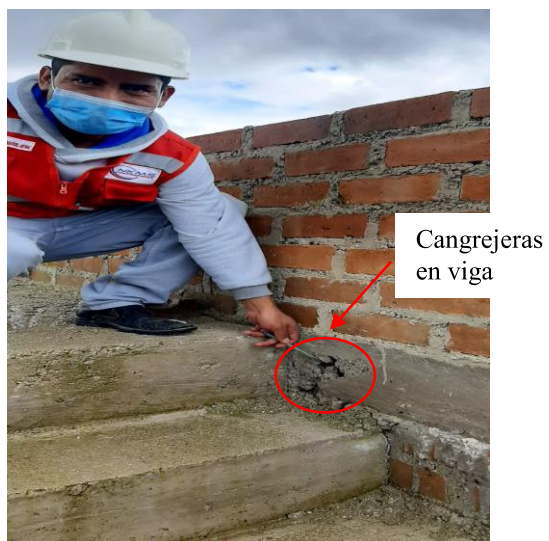
Cangrejas en viga chata de la vivienda

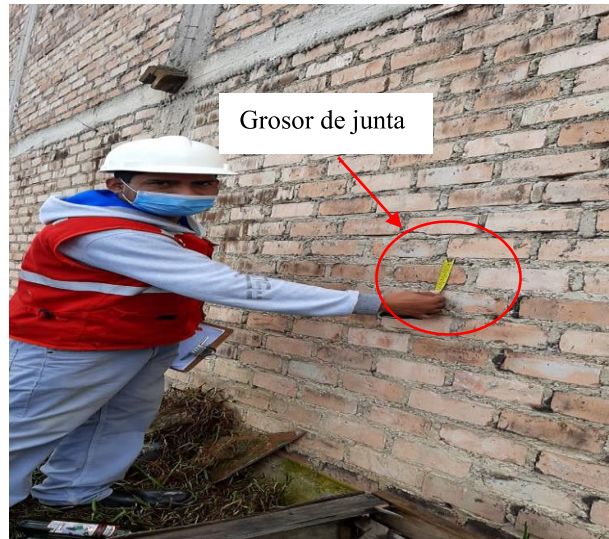
Grosor de junta mayor de 15mm en la vivienda

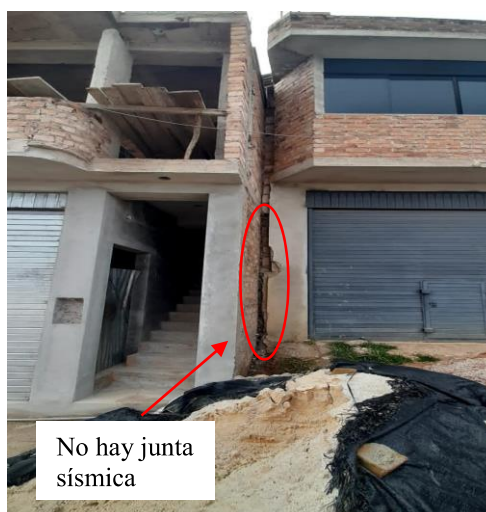
Falta de junta sísmica entre viviendas

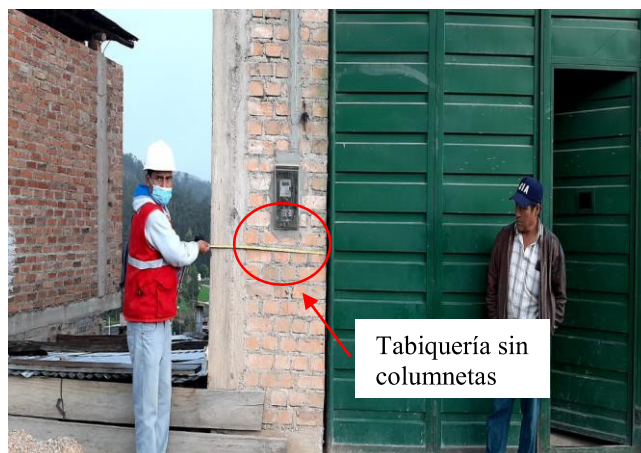
Tabiquería sin columnetas, grosor de las juntas mayores a 15mm

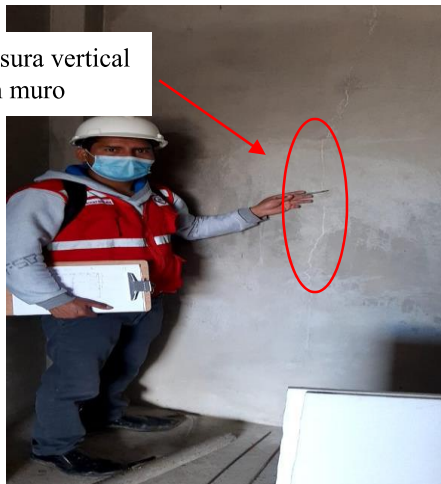
Fisura vertical en muro portante

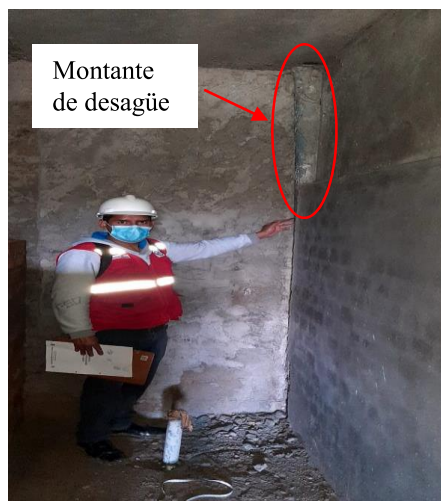
Montante de desagüe expuesta en muro portante

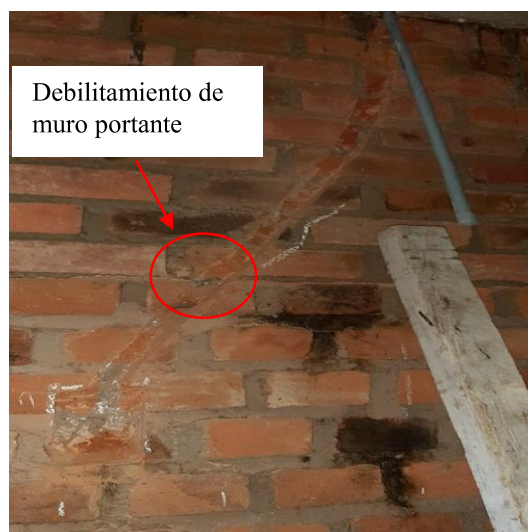
Cortes en diagonal en muros portantes

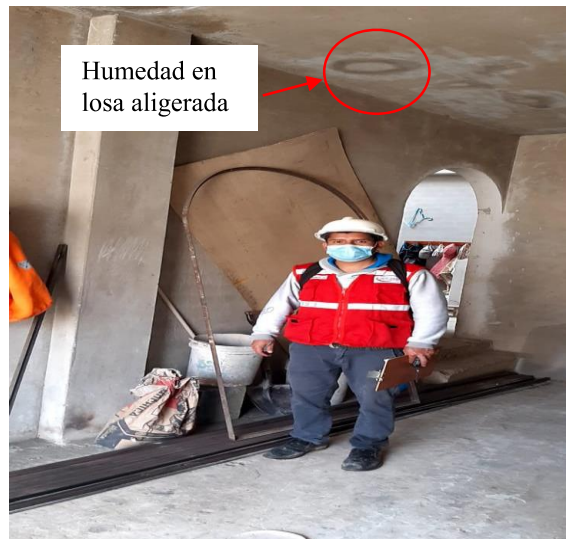
Humedad en losa aligerada

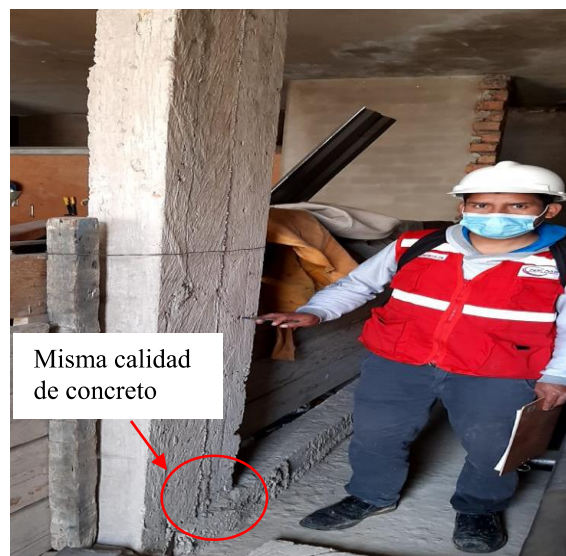
Concreto utilizado en sobrecimiento el mismo de la columna

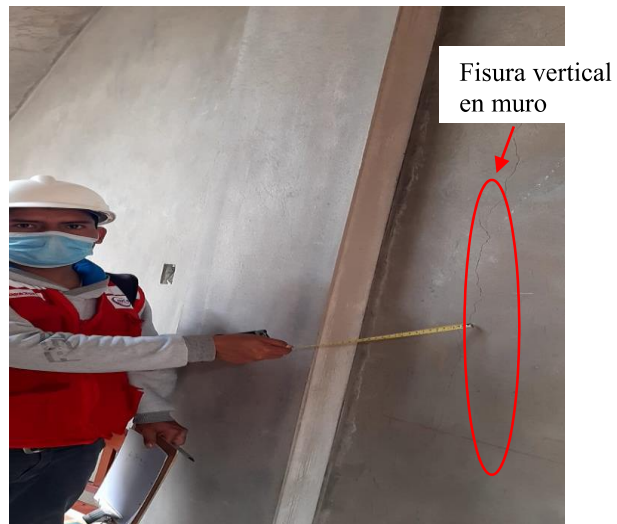
Fisura vertical en muro portante
