**UNIVERSIDAD NACIONAL DE CAJAMARCA**  
**FACULTAD DE INGENIERÍA**  
**ESCUELA ACADÉMICO PROFESIONAL DE INGENIERÍA CIVIL**

**“ANÁLISIS DE VULNERABILIDAD SÍSMICA DE LAS  
INSTITUCIONES EDUCATIVAS PÚBLICAS DE TAPIAL EN LA  
CIUDAD DE CELENDÍN”**

**Para Optar el Título Profesional de  
INGENIERO CIVIL**

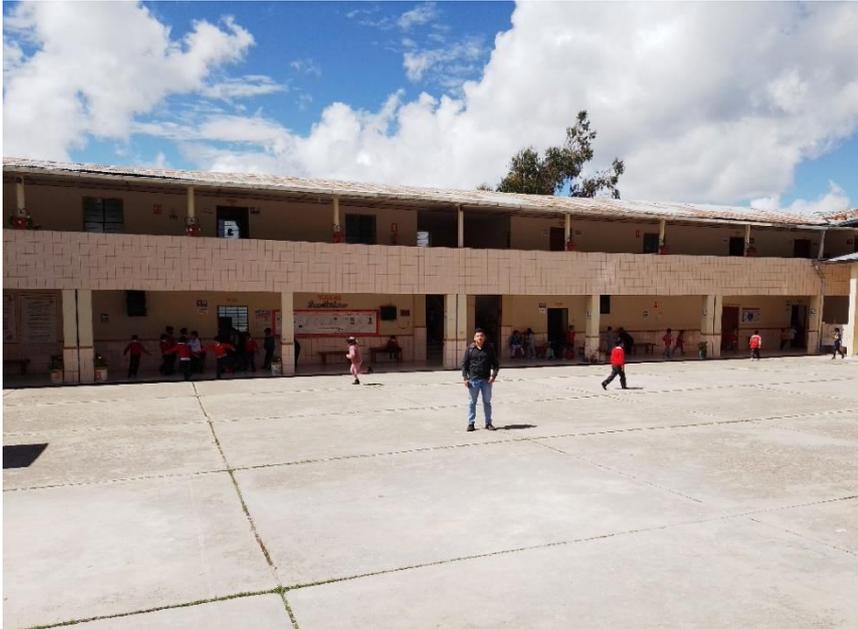
**FIGURA 22. Reconocimiento de la I.E.P. “San Isidro”.**

**Descripción:** Reconocimiento general y evaluación del estado de conservación de infraestructura de la I.E.P “San Isidro”.

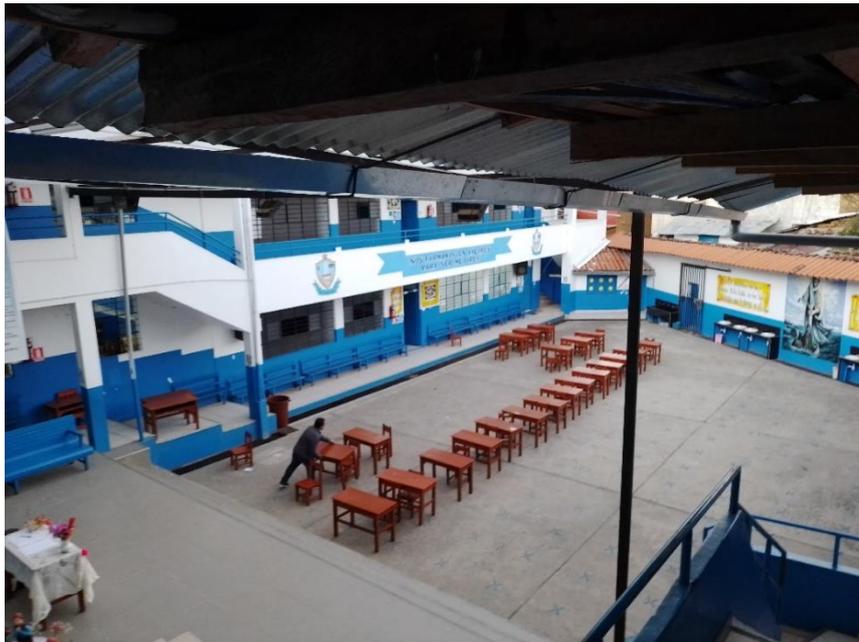
**FIGURA 23. Reconocimiento de la I.E.P.”Nuestra Señora de Fátima”.**

**Descripción:** Reconocimiento general y evaluación del estado de conservación de infraestructura de la I.E.P “Nuestra Señora de Fátima”.

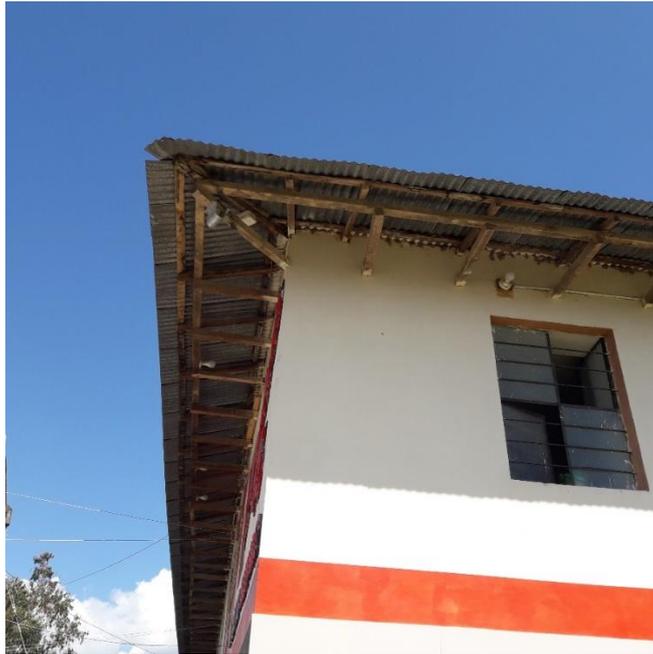
**Cobertura de calamina y madera en la I.E.P. “San Isidro”.**

**Descripción:** Cobertura de calamina y madera en regular estado en la I.E.P. “San Isidro”.

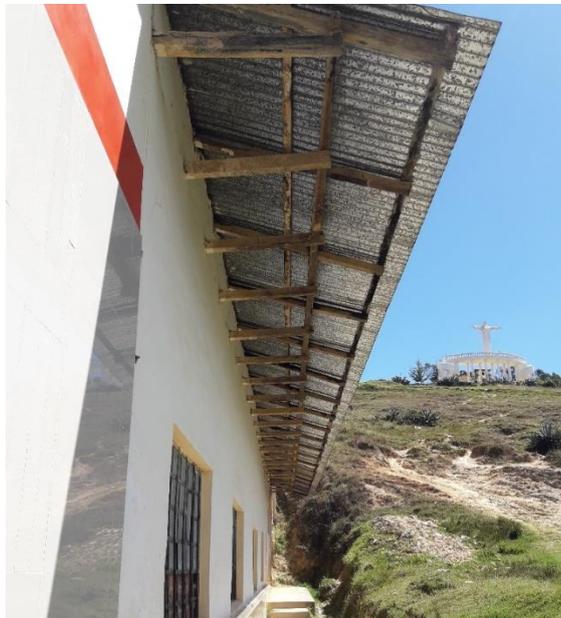
**Cobertura de calamina y madera en la I.E.P. “San Isidro”.**

**Descripción:** Cobertura de calamina y madera en regular estado en la I.E.P. “San Isidro”.

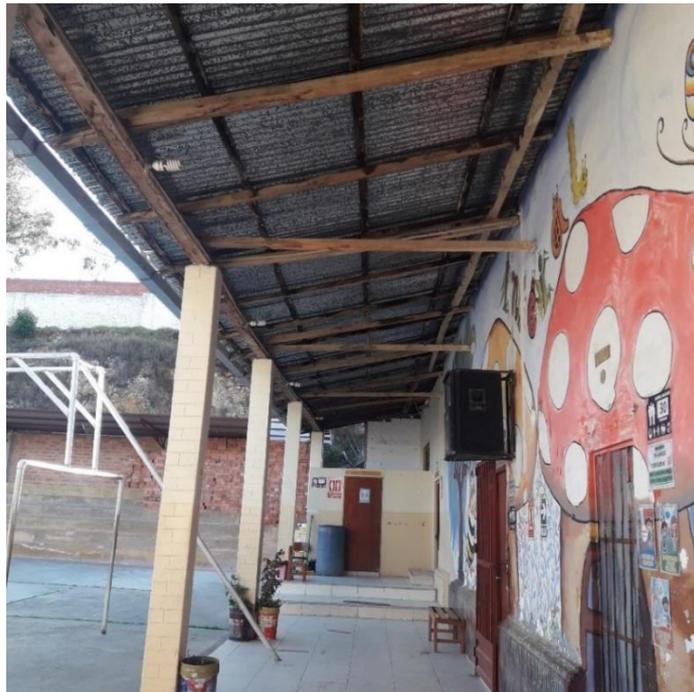
**Cobertura de calamina y madera en la I.E.P. “San Isidro”.**

**Descripción:** Cobertura de calamina y madera en regular estado en la I.E.P. “San Isidro”.

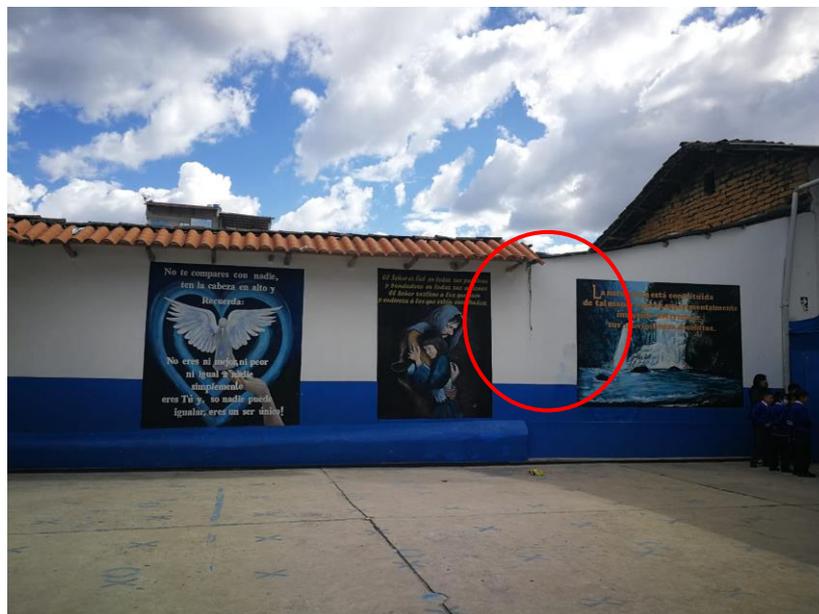
## Cerco de tapial evaluado en I.E.P. "Nuestra Señora de Fátima"

**Descripción:** Cerco de tapial evaluado en primer nivel en la I.E.P. "Nuestra Señora de Fátima", el cual presenta grietas en unión de muros pues fue construido en distintas etapas.

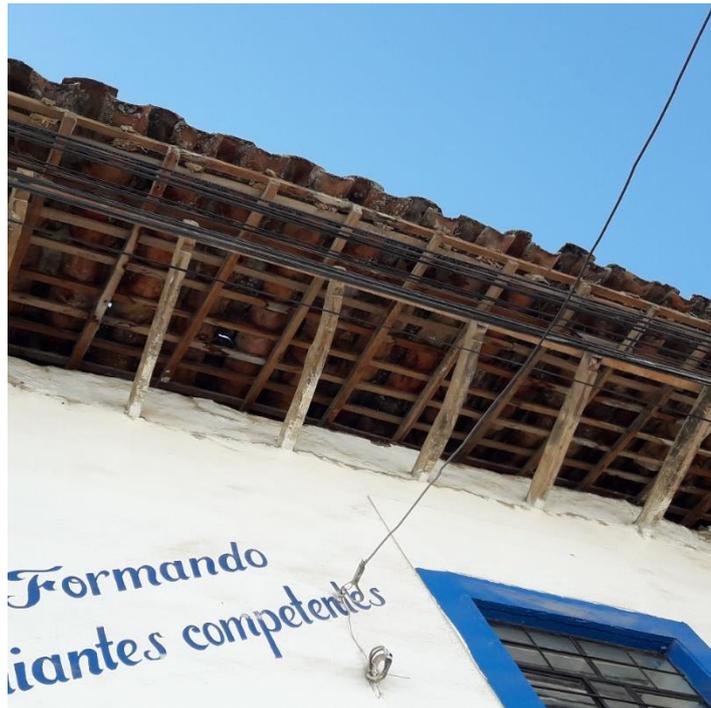
**Cobertura de teja artesanal y madera en la I.E.P. “Nuestra Señora de Fátima”.**

**Descripción:** Cobertura de teja artesanal y madera en regular estado en la I.E.P. “Nuestra Señora de Fátima”

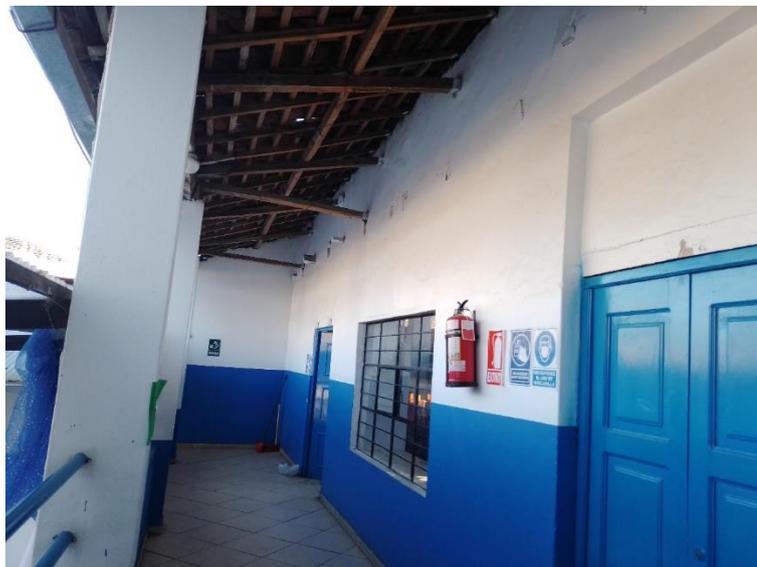
**Cobertura de teja artesanal y madera en la I.E.P. “Nuestra Señora de Fátima”.**

**Descripción:** Cobertura de teja artesanal y madera en regular estado en la I.E.P. “Nuestra Señora de Fátima”.
