**UNIVERSIDAD NACIONAL DE CAJAMARCA**

**“ESTADO DEL PAVIMENTO RÍGIDO DE LOS JIRONES DE LA  
URBANIZACIÓN AMAUTA MEDIANTE EL MÉTODO PCI,  
2022”**

**Bach. NEYRA CASTAÑEDA, PIERO GABRIEL**

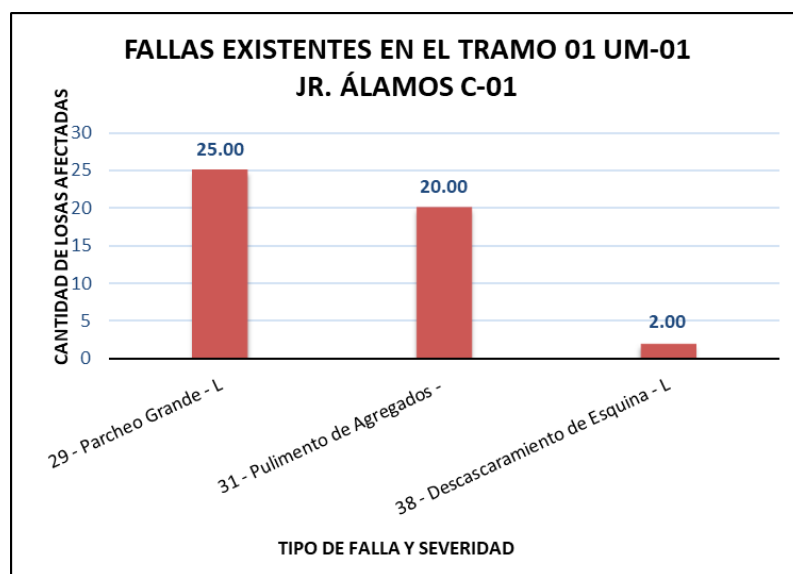
Figura N°41: Resumen de fallas existentes en el Tramo 01 UM – 01

29L	31	31	29L	14	
29L	31	31	29L	13	
29L	38L	31	29L	12	
29L	31	31	29L	11	
29L	31 38L	31	29L	10	
29L			29L	9	
29L	31		29L	8	
29L	31		29L	7	
29L	31	31	29L	6	
29L	31	31	29L	5	
29L	31	31		4	
29L	31	31	29L	3	
29L	31	32	29L	2	
				32	1

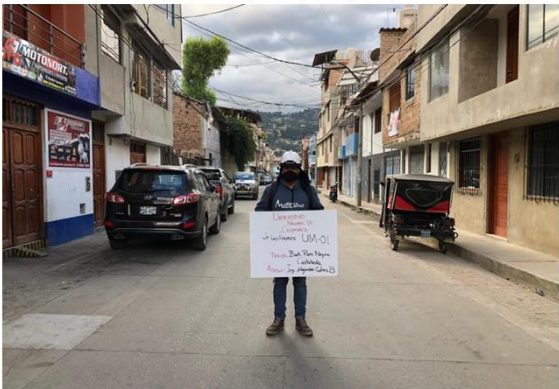
Vista de la Unidad de Muestra: Tramo 01 UM - 01   C - 01 - A

FALLAS								
Código de Falla	Descripcion de la Falla	Severidad	Total	Densidad %	Valor deducido (q)			
29	Parcheo Grande	L	25	89.29	27.00			
31	Pulimento de Agregados		20	71.43	9.00			
38	Descascaramiento de Esquina	L	2	7.14	1.00			
				<b>Tota VD =</b>	<b>37.00</b>			
Número de Deducidos > 2q =		2						
Mayor Valor Deducido Individual (HDV <sub>i</sub> ) =		27.00						
Nº Máximo Admisible de Valores Deducidos (mi) =		7.7						
<div style="border: 1px solid black; padding: 5px; display: inline-block;"> <math display="block">mi = 1.00 + \frac{9}{98}(100 - HDV_i)</math> </div>								
CÁLCULO DEL ÍNDICE DE CONDICIÓN DEL PAVIMENTO (PCI)								
Nº	Valores deducidos					TOTAL	q	CDV
1	27.00	9				36	2	29.00
2	27.00	2				29	1	29.00
<b>Rangos de Clasificación del PCI</b>								
<b>RANGO</b>		<b>CLASIFICACIÓN</b>						
100-85		Excelente						
85-70		Muy Bueno						
70-55		Bueno						
55-40		Regular						
40-25		Malo

25-10		Muy Malo						
10-0		Fallado						
<b>MÁXIMO CVD =</b>		<b>29.00</b>						
<b>PCI = 100 - MAX. CVD =</b>		<b>71.00</b>						
<b>CLASIFICACIÓN =</b>		<b>MUY BUENO</b>

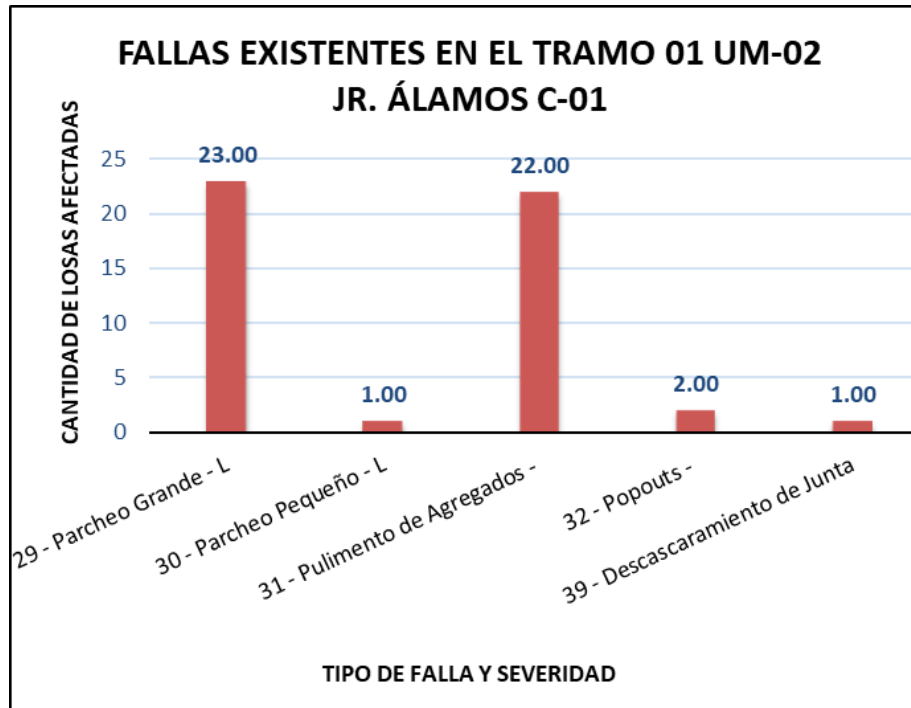
Figura N°43: Resumen de fallas existentes en el Tramo 01 UM – 02

Daño	Severidad	Cantidad																																																																																	
29 Parcho Grande	L	23																																																																																	
30 Parcho Pequeño	L	1																																																																																	
31 Pulimento de Agregados		22																																																																																	
32 Popouts		2																																																																																	
39 Descascaramiento de Junta	H	1

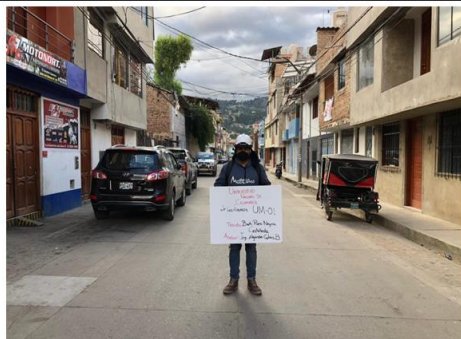
*Cuadro N°17: Evaluación del Índice del Pavimento – Tramo 01 UM – 02*

28	Grietas Lineales	38	Descascaramiento de Esquina							
29	Parqueo Grande	39	Descascaramiento de Junta							
30	Parqueo Pequeño									
<b>FALLAS</b>										
Código de Falla	Descripción de la Falla	Severidad	Total	Densidad %	Valor deducido (q)					
29	Parqueo Grande	L	23	82.14	26.00					
30	Parqueo Pequeño	L	1	3.57	0.00					
31	Pulimento de Agregados		22	78.57	9.00					
32	Popouts		2	7.14	1.00					
			<b>Tota VD =</b>		<b>36.00</b>					
Número de Deducidos > 2q =		2								
Mayor Valor Deducido Individual (HDVi) =		26.00		<b><math>mi = 1.00 + \frac{9}{98}(100 - HDVi)</math></b>						
Nº Máximo Admisible de Valores Deducidos (mi) =		7.8								
<b>CÁLCULO DEL ÍNDICE DE CONDICIÓN DEL PAVIMENTO (PCI)</b>										
Nº	Valores deducidos							TOTAL	q	CDV
1	26.00	9						35	2	28.30
2	26.00	2						28	1	28.00
<b>Rangos de Clasificación del PCI</b>										
<b>RANGO</b>					<b>CLASIFICACIÓN</b>					
100-85					Excelente

85-70					Muy Bueno					
70-55					Bueno					
55-40					Regular					
40-25					Malo					
25-10					Muy Malo					
10-0					Fallado					
<b>MÁXIMO CVD =</b>					<b>28.30</b>					
<b>PCI = 100 - MAX. CVD =</b>					<b>71.70</b>					
<b>CLASIFICACIÓN =</b>					<b>MUY BUENO</b>

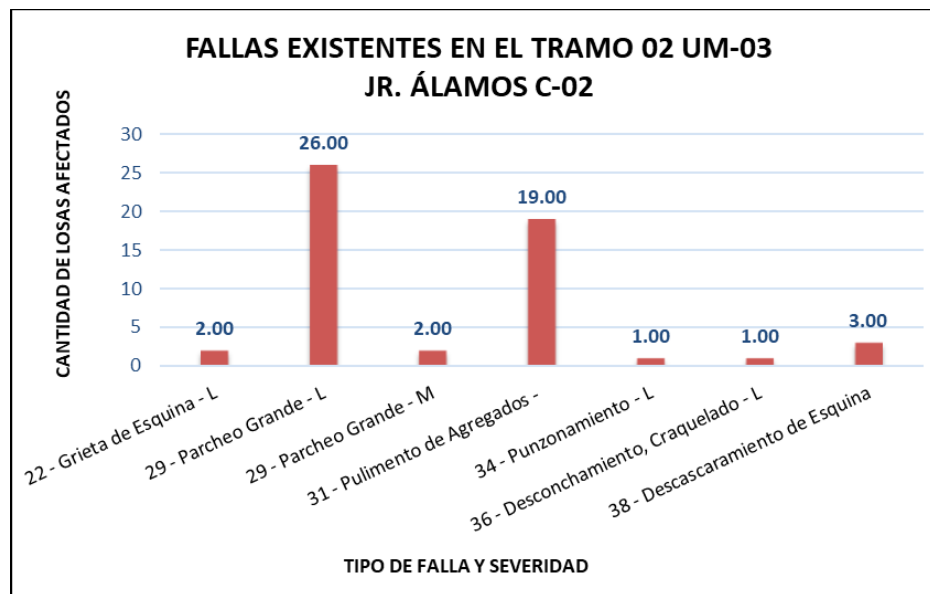
Figura N°45: Resumen de fallas existentes en el Tramo 02 UM – 03

Daño	Severidad	Cantidad																																																																																																
22 Grieta de Esquina	L	2																																																																																																
29 Parcheo Grande	L	26																																																																																																
29 Parcheo Grande	M	2																																																																																																
31 Pulimento de Agregados		19																																																																																																
34 Punzonamiento	L	1																																																																																																
36 Desconchamiento, Craquelado	L	1																																																																																																
38 Descascaramiento de Esquina	L	3

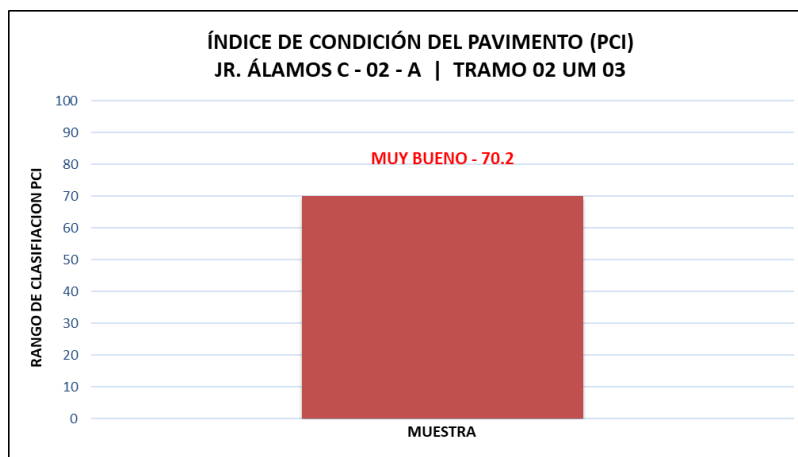
Figura N°46: Índice de Condición del Pavimento (PCI) Tramo 02 UM – 03

25-10		Muy Malo									
10-0		Fallado									
<b>MÁXIMO CVD =</b>		<b>29.80</b>									
<b>PCI = 100 - MAX. CVD =</b>		<b>70.20</b>									
<b>CLASIFICACIÓN =</b>		<b>MUY BUENO</b>									
Vista de la Unidad de Muestra: Tramo 02 UM - 03   C - 02 - A

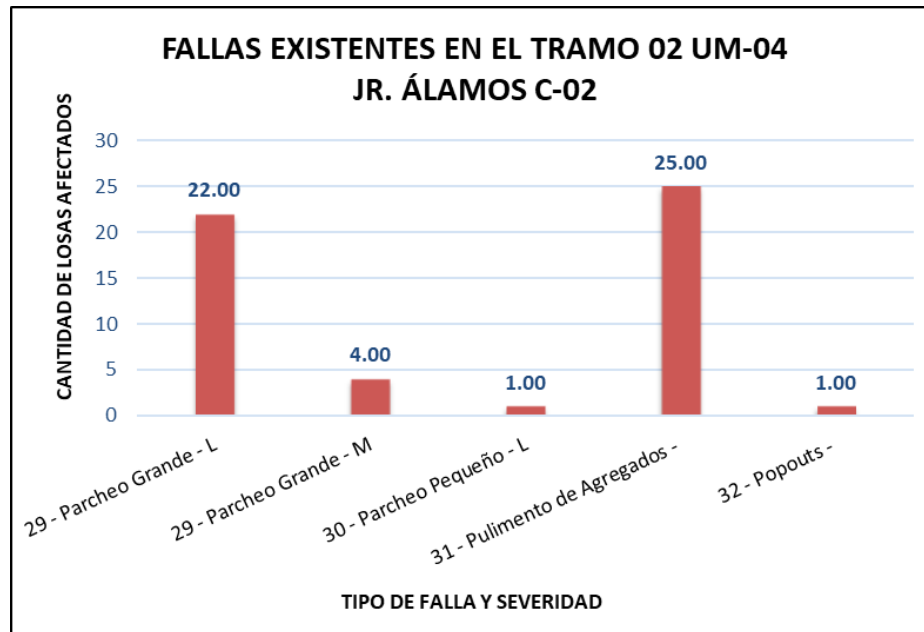
Figura N°47: Resumen de fallas existentes en el Tramo 02 UM – 04

Severidad	Cantidad																																																																																																
29 Parcheo Grande	L	22																																																																																																
29 Parcheo Grande	M	4																																																																																																
30 Parcheo Pequeño	L	1																																																																																																
31 Pulimento de Agregados		25																																																																																																
32 Popouts		1

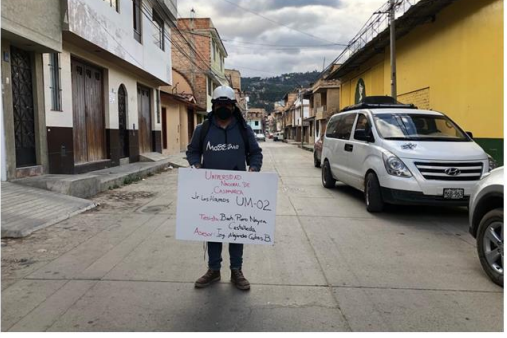
Vista de la Unidad de Muestra: Tramo 02 UM - 04   C - 02 - A

<b>PCI = 100 - MAX. CVD =</b>		<b>71.70</b>						
<b>CLASIFICACIÓN =</b>		<b>MUY BUENO</b>

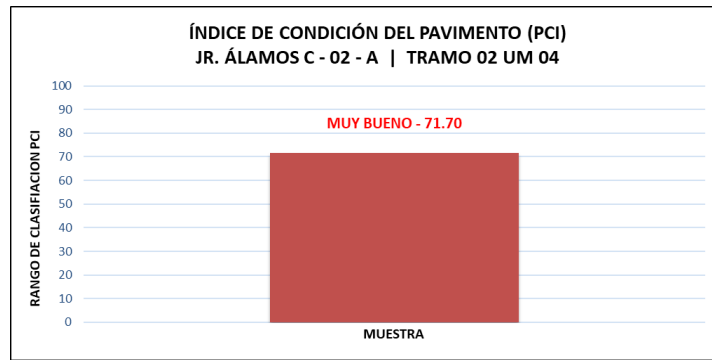
Figura N°48: Índice de Condición del Pavimento (PCI) Tramo 04

FALLAS								
Código de Falla	Descripcion de la Falla	Severidad	Total	Densidad %	Valor deducido (q)			
29	Parcheo Grande	L	22	78.57	25.00			
29	Parcheo Grande	M	4	14.29	8.00			
30	Parcheo Pequeño	L	1	3.57	0.00			
31	Pulimento de Agregados		25	89.29	9.00			
32	Popouts		1	3.57	1.00			
<b>Tota VD =</b>					<b>43</b>			
Número de Deducidos > 2q =		3						
Mayor Valor Deducido Individual (HDVi) =		25.00						
N° Máximo Admisible de Valores Deducidos (mi) =		7.89						
$mi = 1.00 + \frac{9}{98}(100 - HDV)$								
CÁLCULO DEL ÍNDICE DE CONDICIÓN DEL PAVIMENTO (PCI)								
N°	Valores deducidos					TOTAL	q	CDV
1	25	8	1			34	3	20.96
2	25	8	2			35	2	28.30
3	25	2				27	1	27.00
<b>Rangos de Clasificación del PCI</b>								
<b>RANGO</b>		<b>CLASIFICACIÓN</b>						
100-85		Excelente						
85-70		Muy Bueno						
70-55		Bueno						
55-40		Regular						
40-25		Malo						
25-10		Muy Malo						
10-0		Fallado						
<b>MÁXIMO CVD =</b>		<b>28.30</b>

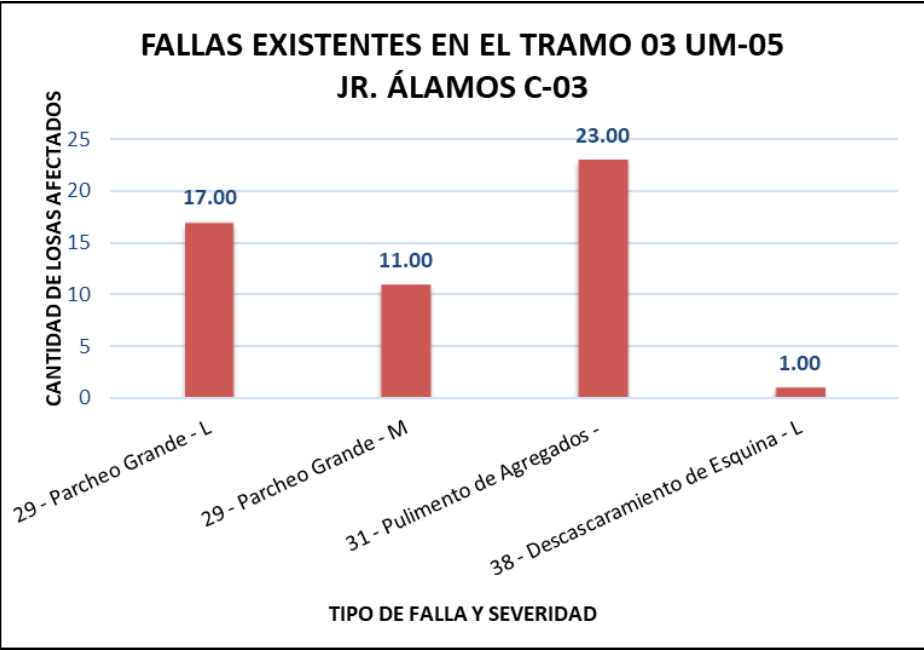
Figura N°49: Resumen de fallas existentes en el Tramo 03 UM – 05

Daño	Severidad	Cantidad																																																																																												
29	Parqueo Grande	L	17																																																																																											
29	Parqueo Grande	M	11																																																																																											
31	Pulimento de Agregados		23																																																																																											
38	Descascaramiento de Esquina	L	1																																																																																											
C1	C2

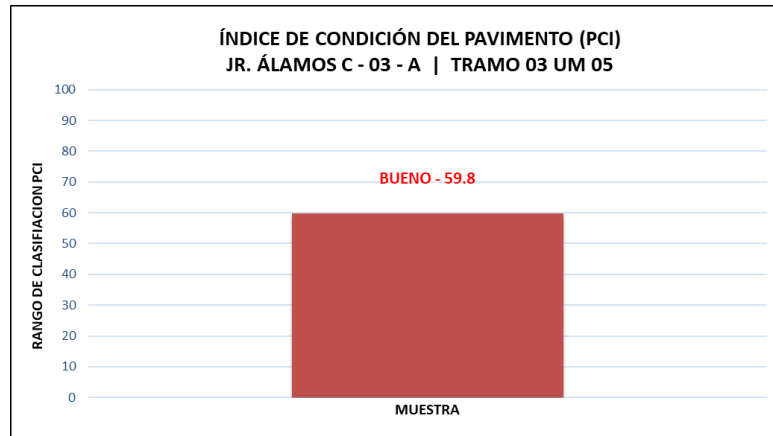
Figura N°50: Índice de Condición del Pavimento (PCI) Tramo 03 UM - 05

FALLAS								
Código de Falla	Descripción de la Falla	Severidad	Total	Densidad %	Valor deducido (q)			
29	Parcheo Grande	L	17	60.71	22.00			
29	Parcheo Grande	M	11	39.29	27.00			
31	Pulimento de Agregados		23	82.14	9.00			
38	Descascaramiento de Esquina	L	1	3.57	0.00			
			<b>Tota VD =</b>		<b>58.00</b>			
Número de Deducidos > 2q =		3						
Mayor Valor Deducido Individual (HDVi) =		27.00						
N° Máximo Admisible de Valores Deducidos (mi) =		7.7						
$mi = 1.00 + \frac{9}{98}(100 - HDV)$								
CÁLCULO DEL ÍNDICE DE CONDICIÓN DEL PAVIMENTO (PCI)								
N°	Valores deducidos					TOTAL	q	CDV
1	27	22	9			58	3	37.20
2	27	22	2			51	2	40.20
3	27	2				29	1	29.00

Rangos de Clasificación del PCI		
						RANGO	CLASIFICACIÓN	
						100-85	Excelente	
						85-70	Muy Bueno	
						70-55	Bueno	
55-40	Regular							
40-25	Malo							
25-10	Muy Malo							
10-0	Fallado							
<b>MÁXIMO CVD =</b>						<b>40.20</b>		
<b>PCI = 100 - MAX. CVD =</b>						<b>59.80</b>

<b>CLASIFICACIÓN =</b>						<b>BUENO</b>		
Vista de la Unidad de Muestra: Tramo 03 UM - 05   C - 03 - A

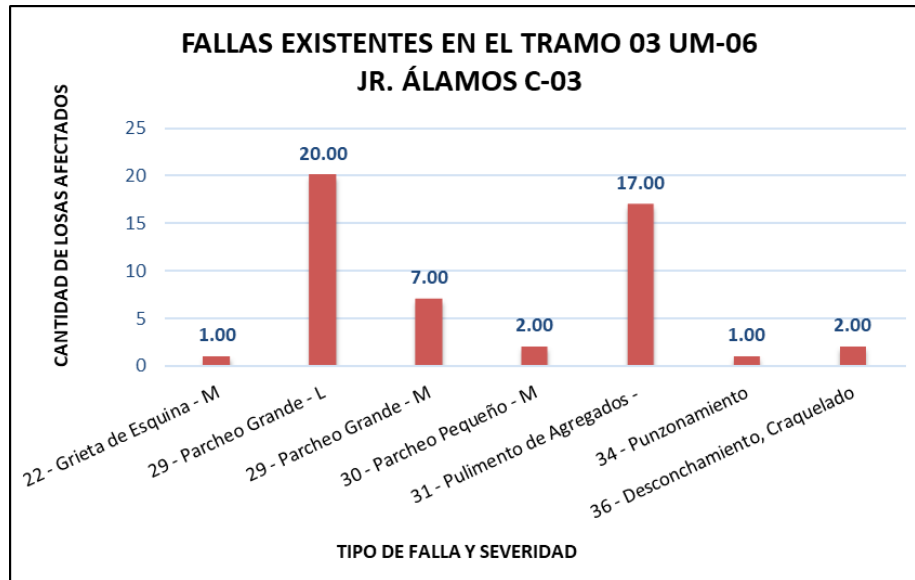
*Figura N°51: Resumen de fallas existentes en el Tramo 03 UM – 06*

<i>Daño</i>	<i>Severidad</i>	<i>Cantidad</i>																																																																																																			
22 Grieta de Esquina	M	1																																																																																																			
29 Parcheo Grande	L	20																																																																																																			
29 Parcheo Grande	M	7																																																																																																			
30 Parcheo Pequeño	M	2																																																																																																			
31 Pulimento de Agregados		17																																																																																																			
34 Punzonamiento	M	1																																																																																																			
36 Desconchamiento, Craquelado	M	2

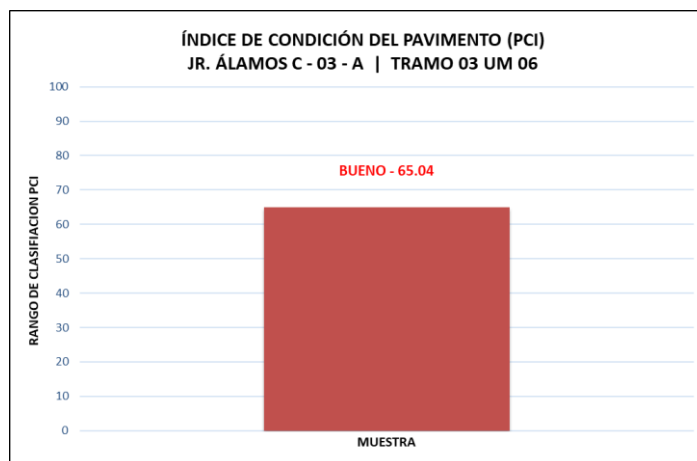
Figura N°52: Índice de Condición del Pavimento (PCI) Tramo 03 UM – 06

FALLAS									
Código de Falla	Descripción de la Falla	Severidad	Total	Densidad %	Valor deducido (q)				
22	Grieta de Esquina	M	1	3.57	5.00				
29	Parcheo Grande	L	20	71.43	24.00				
29	Parcheo Grande	M	7	25.00	16.00				
30	Parcheo Pequeño	M	2	7.14	1.00				
31	Pulimento de Agregados		17	60.71	8.00				
34	Punzonamiento	M	1	3.57	8.00				
36	Desconchamiento, Craquelado	M	2	7.14	6.00				
<b>Tota VD =</b>					<b>68.00</b>				
Número de Deducidos > 2q =		6							
Mayor Valor Deducido Individual (HDVi) =		24.00							
Nº Máximo Admisible de Valores Deducidos (mi) =		7.98							
<b>CÁLCULO DEL ÍNDICE DE CONDICIÓN DEL PAVIMENTO (PCI)</b>									
Nº	Valores deducidos						TOTAL	q	CDV
1	24	16	8	8	6	5	67	6	34.20
2	24	16	8	8	6	2	64	5	34.96
3	24	16	8	8	2		58	4	33.96
4	24	16	8	2			50	3	32.00
5	24	16	2				42	2	33.50
6	24	2					26	1	26.00
<b>Rangos de Clasificación del PCI</b>									
<b>RANGO</b>		<b>CLASIFICACIÓN</b>

100-85		Excelente							
85-70		Muy Bueno							
70-55		Bueno							
55-40		Regular							
40-25		Malo							
25-10		Muy Malo							
10-0		Fallado							
<b>MÁXIMO CVD =</b>		<b>34.96</b>							
<b>PCI = 100 - MAX. CVD =</b>		<b>65.04</b>							
<b>CLASIFICACIÓN =</b>		<b>BUENO</b>

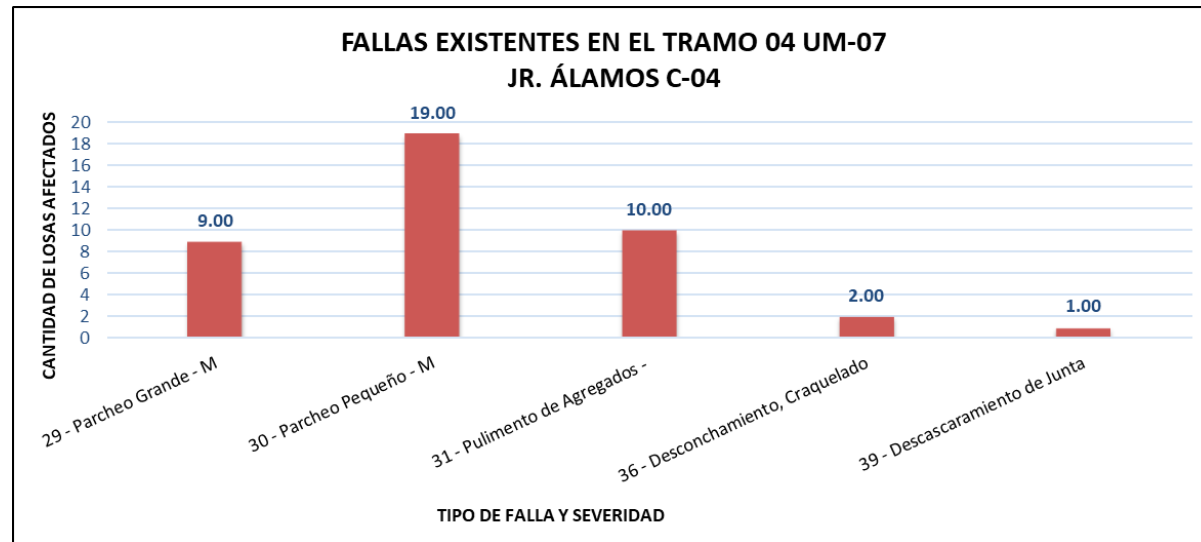
Figura N°53: Resumen de fallas existentes en el Tramo 04 UM – 07

Daño	Severidad	Cantidad																																																																																																						
29	Parqueo Grande	M	9																																																																																																					
30	Parqueo Pequeño	M	19																																																																																																					
31	Pulimento de Agregados		10																																																																																																					
36	Desconchamiento, Craquelado	H	2																																																																																																					
39	Descascaramiento de Junta	M	1

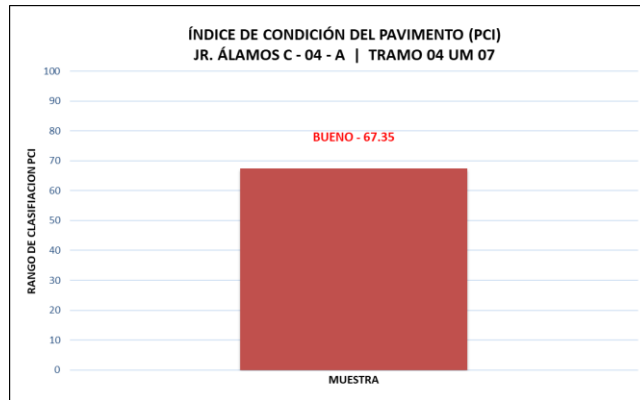
Figura N°54: Índice de Condición del Pavimento (PCI) Tramo 04 UM - 07

<p><b>MÁXIMO CVD = 32.65</b></p> <p><b>PCI = 100 - MAX. CVD = 67.35</b></p> <p><b>CLASIFICACIÓN = BUENO</b></p> </div> </div>									RANGO	CLASIFICACIÓN	100-85	Excelente	85-70	Muy Bueno	70-55	Bueno	55-40	Regular	40-25	Malo	25-10	Muy Malo	10-0	Fallado
RANGO	CLASIFICACIÓN																							
100-85	Excelente																							
85-70	Muy Bueno																							
70-55	Bueno																							
55-40	Regular																							
40-25	Malo																							
25-10	Muy Malo																							
10-0	Fallado																							
Vista de la Unidad de Muestra: Tramo 04 UM - 07   C - 04 - A

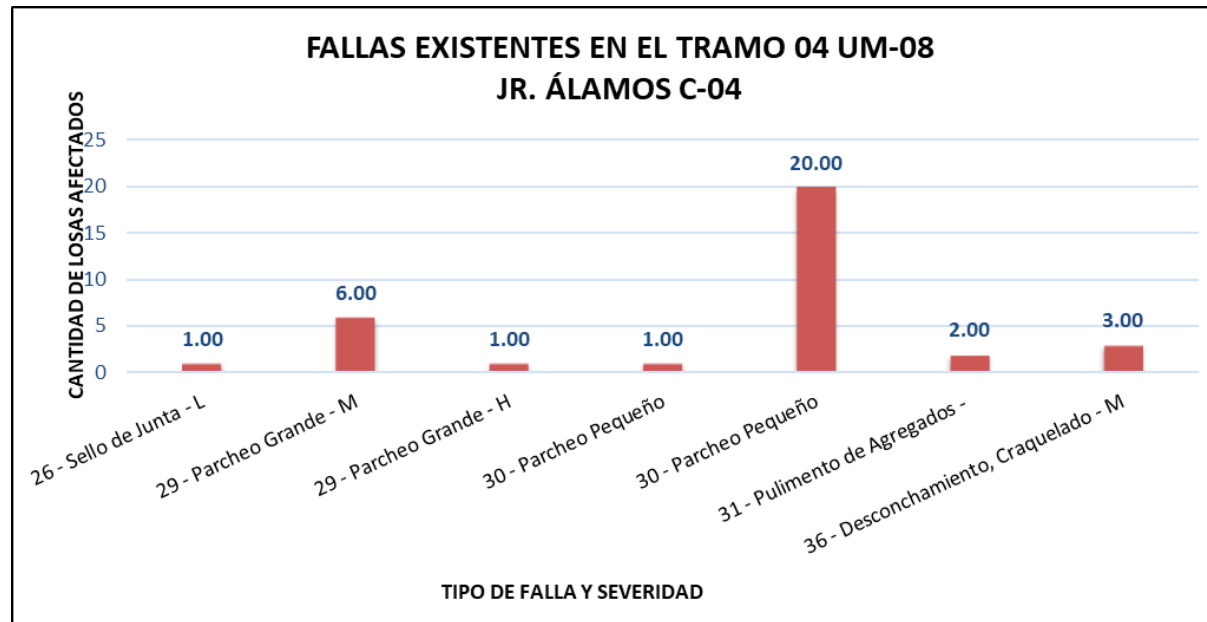
Figura N°55: Resumen de fallas existentes en el Tramo 04 UM – 08

Daño	Severidad	Cantidad																																																																																										
26	Sello de Junta	L	1																																																																																										
29	Parcheo Grande	M	6																																																																																										
29	Parcheo Grande	H	1																																																																																										
30	Parcheo Pequeño	L	1																																																																																										
30	Parcheo Pequeño	M	20																																																																																										
31	Pulimento de Agregados		2																																																																																										
36	Desconchamiento, Craquelado	M	3

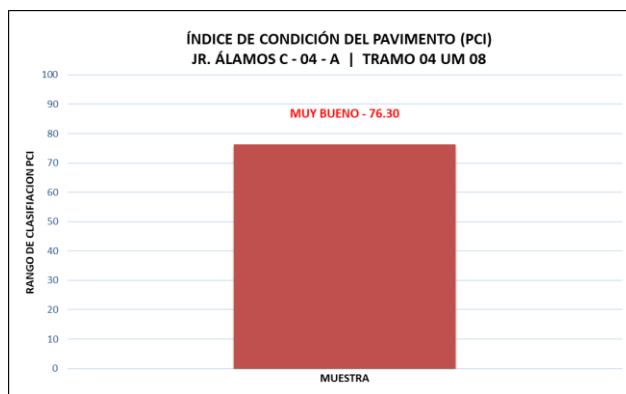
Figura N°56: Índice de Condición del Pavimento (PCI) Tramo 04 UM – 08

<b>MÁXIMO CVD = 23.70</b> <b>PCI = 100 - MAX. CVD = 76.30</b> <b>CLASIFICACIÓN = MUY BUENO</b>			RANGO	CLASIFICACIÓN	100-85	Excelente	85-70	Muy Bueno	70-55	Bueno	55-40	Regular	40-25	Malo	25-10	Muy Malo	10-0	Fallado
RANGO	CLASIFICACIÓN																							
100-85	Excelente																							
85-70	Muy Bueno																							
70-55	Bueno																							
55-40	Regular																							
40-25	Malo																							
25-10	Muy Malo																							
10-0	Fallado																							
Vista de la Unidad de Muestra: Tramo 04 UM - 08   C - 04 - A

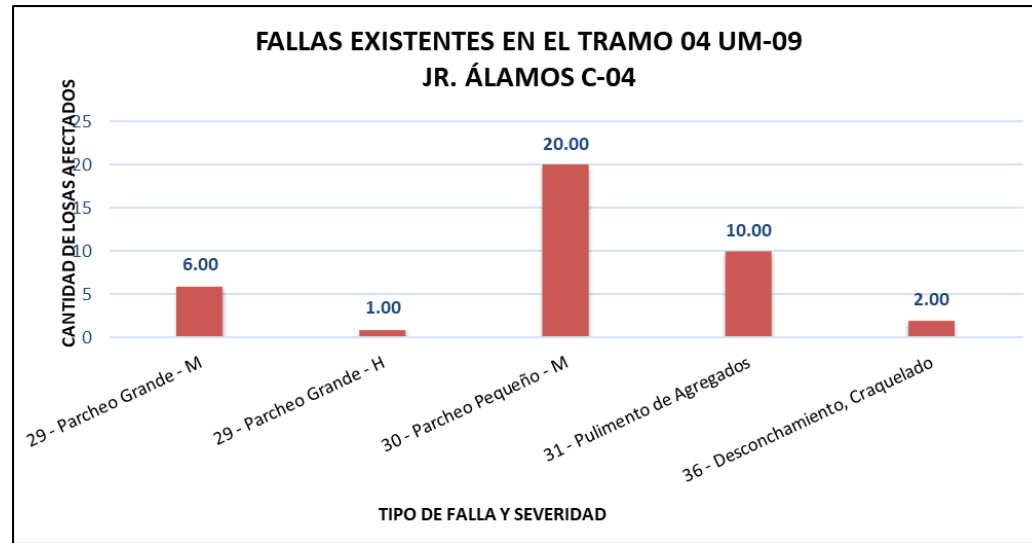
*Figura N°57: Resumen de fallas existentes en el Tramo 04 UM – 09*

31 Pulimento de Agregados		10																																																																																																										
36 Desconchamiento, Craquelado	M	2

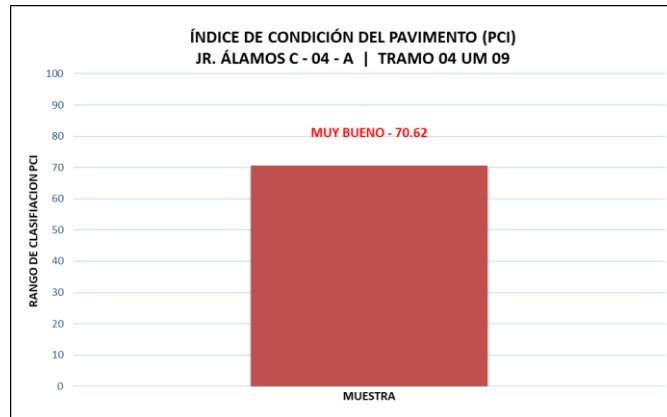
Figura N°58: Índice de Condición del Pavimento (PCI) Tramo 09

FALLAS								
Código de Falla	Descripción de la Falla	Severidad	Total	Densidad %	Valor deducido (q)			
29	Parcheo Grande	M	6	21.43	13.00			
29	Parcheo Grande	H	1	3.57	6.00			
30	Parcheo Pequeño	M	20	71.43	14.00			
31	Pulimento de Agregados		10	35.71	6.00			
36	Desconchamiento, Craquelado	M	2	7.14	6.00			
				<b>Tota VD =</b>	<b>45.00</b>			
Número de Deducidos > 2q =		5						
Mayor Valor Deducido Individual (HDVi) =		14.00						
N° Máximo Admisible de Valores Deducidos (mi) =		8.9						
<div style="border: 1px solid black; padding: 5px; display: inline-block;"> <math>mi = 1.00 + \frac{9}{98}(100 - HDVi)</math> </div>								
CÁLCULO DEL ÍNDICE DE CONDICIÓN DEL PAVIMENTO (PCI)								
N°	Valores deducidos					TOTAL	q	CDV
	14	13	6	6	6			
1	14	13	6	6	6	45	5	29.38
2	14	13	6	6	2	41	4	23.15
3	14	13	6	2		35	3	21.70
4	14	13	2			29	2	23.70
5	14	2				16	1	16.00
<b>Rangos de Clasificación del PCI</b>								
<b>RANGO</b>		<b>CLASIFICACIÓN</b>

100-85		Excelente						
85-70		Muy Bueno						
70-55		Bueno						
55-40		Regular						
40-25		Malo						
25-10		Muy Malo						
10-0		Fallado						
<b>MÁXIMO CVD =</b>		<b>29.38</b>						
<b>PCI = 100 - MAX. CVD =</b>		<b>70.62</b>						
<b>CLASIFICACIÓN =</b>		<b>MUY BUENO</b>

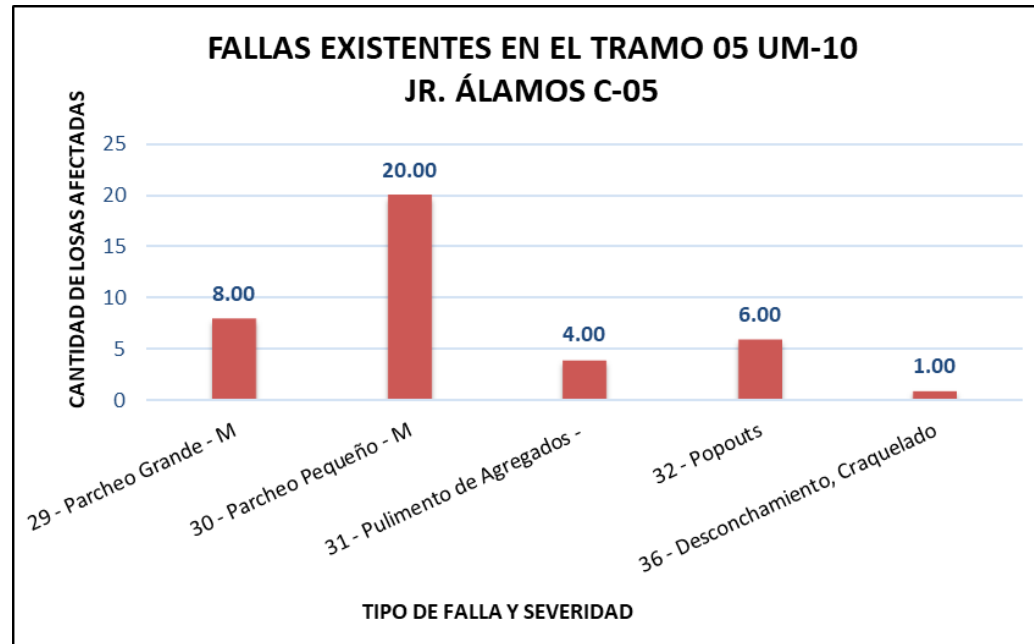
Figura N°59: Resumen de fallas existentes en el Tramo 05 UM -10

Daño	Severidad	Cantidad																																																																																																																					
29	Parqueo Grande	M	8																																																																																																																				
30	Parqueo Pequeño	M	20																																																																																																																				
31	Pulimento de Agregados		4																																																																																																																				
32	Popouts		6																																																																																																																				
36	Desconchamiento, Craquelado	M	1

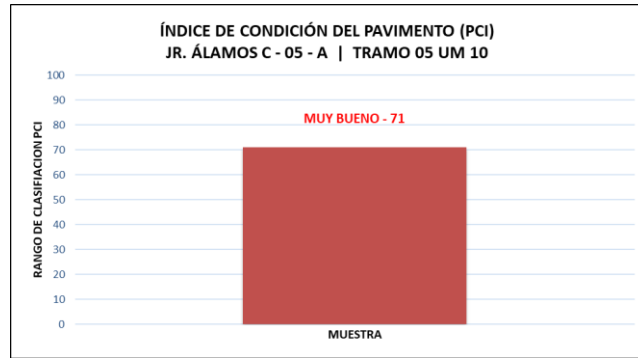
Figura N°60: Índice de Condición del Pavimento (PCI) Tramo 05 UM - 10

100-85	Excelente	
						85-70	Muy Bueno	
						70-55	Bueno	
55-40	Regular							
40-25	Malo							
25-10	Muy Malo							
10-0	Fallado							
<b>MÁXIMO CVD =</b>						<b>29.00</b>		
<b>PCI = 100 - MAX. CVD =</b>						<b>71.00</b>		
<b>CLASIFICACIÓN =</b>						<b>MUY BUENO</b>		
Vista de la Unidad de Muestra: Tramo 05 UM - 10   C - 05 - A

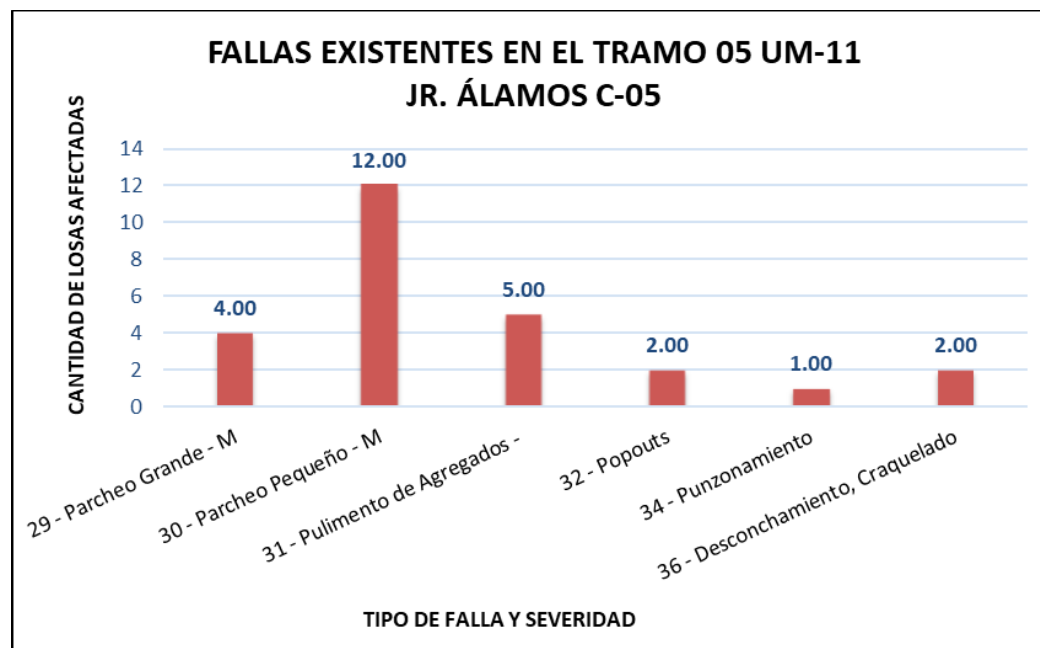
Figura N°61: Resumen de fallas existentes en el Tramo 05 UM – 11

31	30M	34
32	30M	33
36L	30M	32
31	30M	31
31	30M	30
31	30M	29
36L 32	30M	28
	30M	27
	29M	26
	29M	25
31	29M	24
	30M	23
30M	30M	22
29M	34L 30M	21
C1	C2

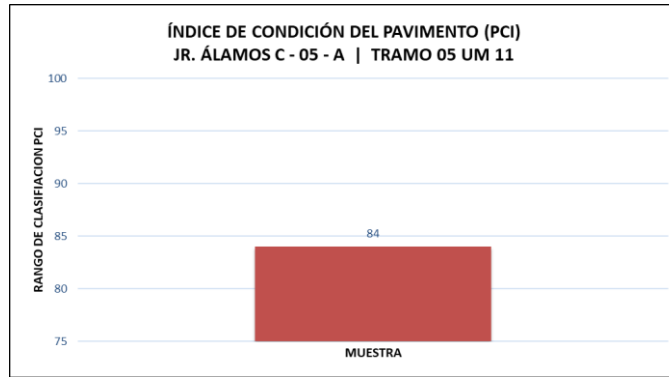
Figura N°62: Índice de Condición del Pavimento (PCI) Tramo 05 UM – 11

FALLAS								
Código de Falla	Descripción de la Falla	Severidad	Total	Densidad %	Valor deducido (q)			
29	Parcheo Grande	M	4	14.29	8.00			
30	Parcheo Pequeño	M	12	42.86	10.00			
31	Pulimento de Agregados		5	17.86	3.00			
32	Popouts		2	7.14	1.00			
34	Punzonamiento	L	1	3.57	5.00			
36	Desconchamiento, Craquelado	L	2	7.14	1.00			
			<b>Tota VD =</b>		<b>28.00</b>			
Número de Deducidos > 2q =		4						
Mayor Valor Deducido Individual (HDVi) =		10						
Nº Máximo Admisible de Valores Deducidos (mi) =		9.27						
<b>CÁLCULO DEL ÍNDICE DE CONDICIÓN DEL PAVIMENTO (PCI)</b>								
Nº	Valores deducidos					TOTAL	q	CDV
1	10	8	5	3		26	4	9.60
2	10	8	5	2		25	3	14.50
3	10	8	2			20	2	16.00
4	10	2				12	1	12.00
<b>Rangos de Clasificación del PCI</b>								
<b>RANGO</b>		<b>CLASIFICACIÓN</b>						
100-85		Excelente						
85-70		Muy Bueno						
70-55		Bueno						
55-40		Regular						
40-25		Malo						
25-10		Muy Malo						
10-0		Fallado

<b>MÁXIMO CVD =</b>		<b>16.00</b>						
<b>PCI = 100 - MAX. CVD =</b>		<b>84.00</b>						
<b>CLASIFICACIÓN =</b>		<b>MUY BUENO</b>

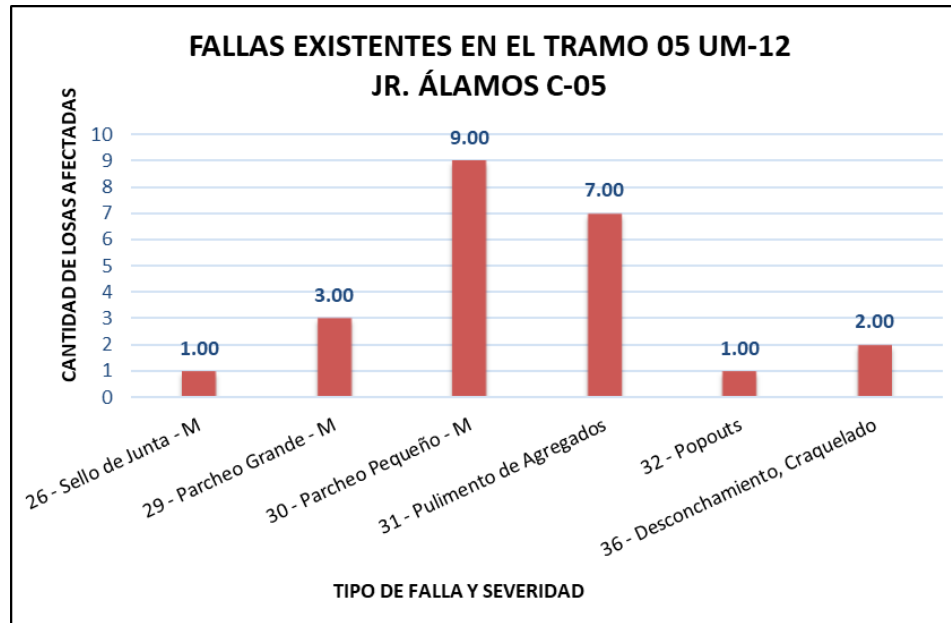
*Figura N°63: Resumen de fallas existentes en el Tramo 05 UM – 12*

Daño	Severidad	Cantidad																																																																																							
26 Sello de Junta	M	1																																																																																							
29 Parqueo Grande	M	3																																																																																							
30 Parqueo Pequeño	M	9																																																																																							
31 Pulimento de Agregados		7																																																																																							
32 Popouts		1																																																																																							
36 Desconchamiento, Craquelado	M	2																																																																																							
C1	C2

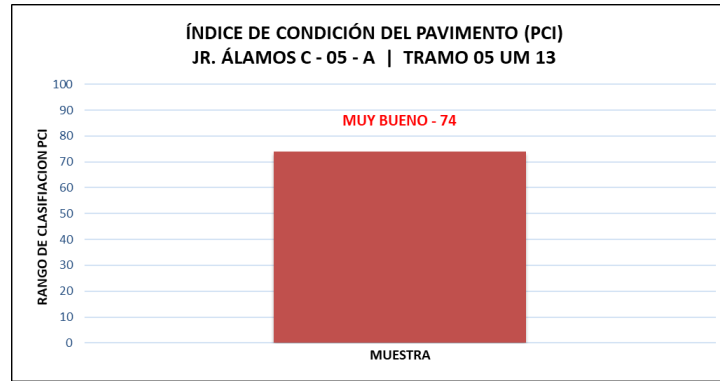
Figura N°66: Índice de Condición del Pavimento (PCI) Tramo 05 UM – 13

RANGO	CLASIFICACIÓN	100-85	Excelente	85-70	Muy Bueno	70-55	Bueno	55-40	Regular	40-25	Malo	25-10	Muy Malo	10-0	Fallado
RANGO	CLASIFICACIÓN																							
100-85	Excelente																							
85-70	Muy Bueno																							
70-55	Bueno																							
55-40	Regular																							
40-25	Malo																							
25-10	Muy Malo																							
10-0	Fallado																							
						<b>MÁXIMO CVD =</b>	<b>26.00</b>																	
						<b>PCI = 100 - MAX. CVD =</b>	<b>74.00</b>																	
						<b>CLASIFICACIÓN =</b>	<b>MUY BUENO</b>																	
Vista de la Unidad de Muestra: Tramo 05 UM - 13   C - 05 - A

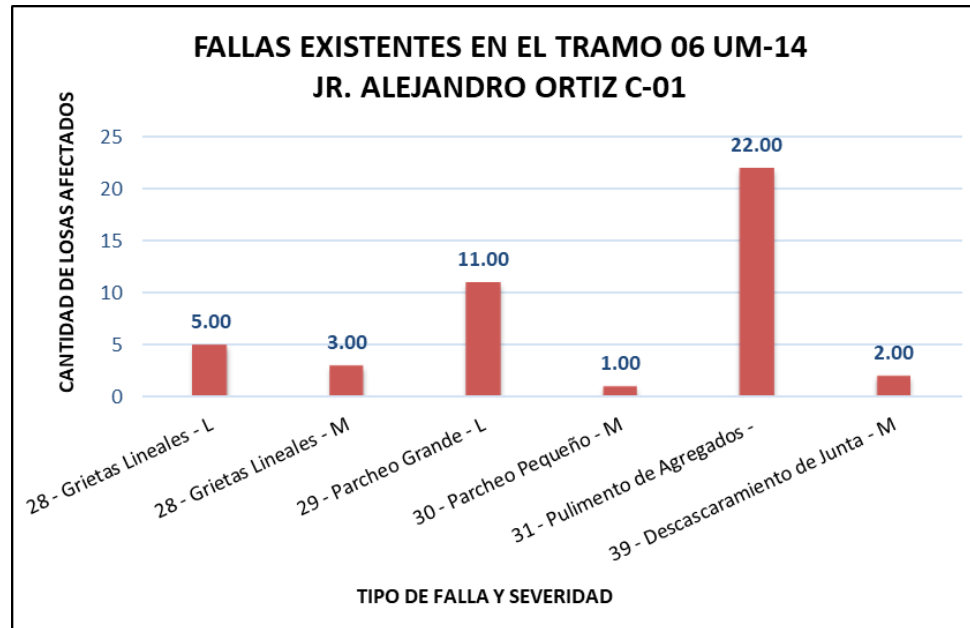
*Figura N°67: Resumen de fallas existentes en el Tramo 06 UM - 14*

Daño	Severidad	Cantidad																																																																					
28	Grietas Lineales	L	5																																																																				
28	Grietas Lineales	M	3																																																																				
29	Parqueo Grande	L	11																																																																				
30	Parqueo Pequeño	M	1																																																																				
31	Pulimento de Agregados		22																																																																				
39	Descascaramiento de Junta	M	2

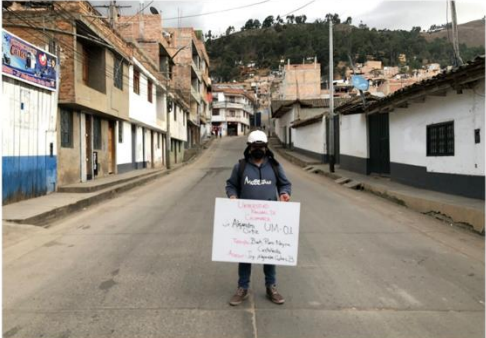
Vista de la Unidad de Muestra: Tramo 06 UM - 14   C - 01 - AO

FALLAS									
Código de Falla	Descripción de la Falla				Severidad	Total	Densidad %	Valor deducido (q)	
28	Grietas Lineales				L	5	17.86	10.00	
28	Grietas Lineales				M	3	10.71	8.00	
29	Parcheo Grande				L	11	39.29	16.00	
30	Parcheo Pequeño				M	1	3.57	1.00	
31	Pulimento de Agregados					22	78.57	9.00	
39	Descascaramiento de Junta				M	2	7.14	3.00	
						<b>Tota VD =</b>		<b>47</b>	
Número de Deducidos > 2q =					5				
Mayor Valor Deducido Individual (HDVi) =					16				
N° Máximo Admisible de Valores Deducidos (mi) =					8.71				
<b>CÁLCULO DEL ÍNDICE DE CONDICIÓN DEL PAVIMENTO (PCI)</b>									
N°	Valores deducidos					TOTAL	q	CDV	
1	16	10	9	8	3	46	5	24.00	
2	16	10	9	8	2	45	4	25.75	
3	16	10	9	2		37	3	23.18	
4	16	10	2			28	2	22.80	
5	16	2				18	1	18.00	
<b>Rangos de Clasificación del PCI</b>									
<b>RANGO</b>					<b>CLASIFICACIÓN</b>				
100-85					Excelente				
85-70					Muy Bueno				
70-55					Bueno

55-40					Regular				
40-25					Malo				
25-10					Muy Malo				
10-0					Fallado				
<b>MÁXIMO CVD =</b>					<b>25.75</b>				
<b>PCI = 100 - MAX. CVD =</b>					<b>74.25</b>				
<b>CLASIFICACIÓN =</b>					<b>MUY BUENO</b>

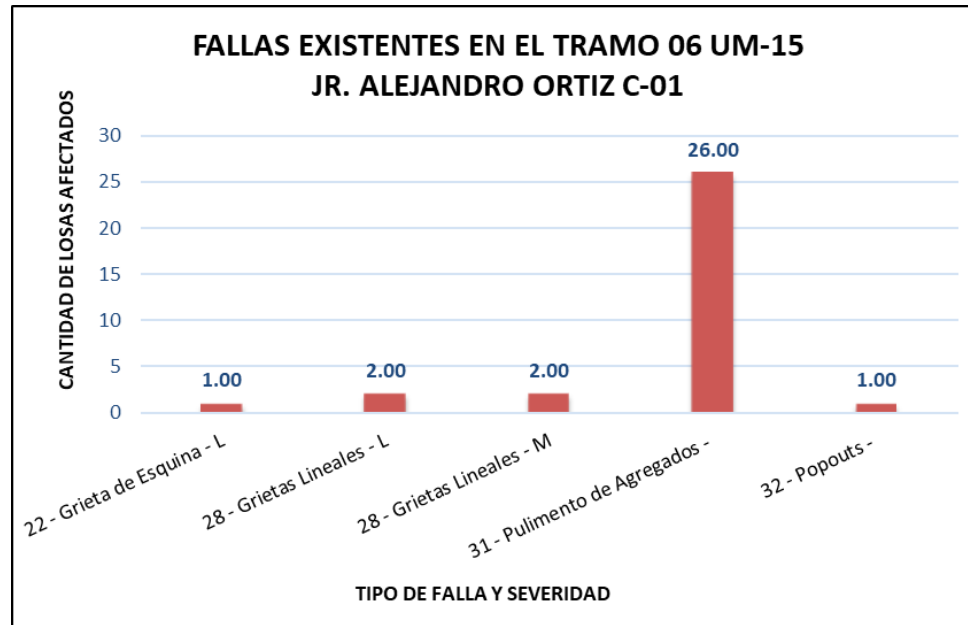
*Figura N°69: Resumen de fallas existentes en el Tramo 06 UM – 15*

Daño	Severidad	Cantidad																																																																																																											
22 Grieta de Esquina	L	1																																																																																																											
28 Grietas Lineales	L	2																																																																																																											
28 Grietas Lineales	M	2																																																																																																											
31 Pulimento de Agregados		26																																																																																																											
32 Popouts		1

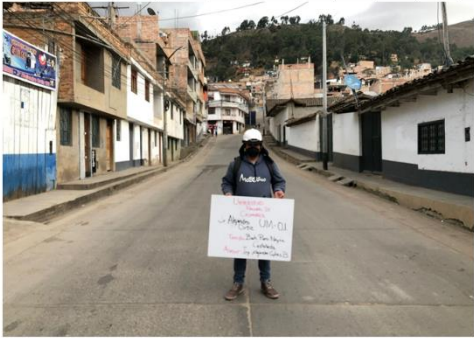
RANGO	CLASIFICACIÓN	100-85	Excelente	85-70	Muy Bueno	70-55	Bueno	55-40	Regular	40-25	Malo	25-10	Muy Malo	10-0	Fallado
RANGO	CLASIFICACIÓN																							
100-85	Excelente																							
85-70	Muy Bueno																							
70-55	Bueno																							
55-40	Regular																							
40-25	Malo																							
25-10	Muy Malo																							
10-0	Fallado																							
						<b>MÁXIMO CVD = 11.00</b>																		
						<b>PCI = 100 - MAX. CVD = 89.00</b>																		
						<b>CLASIFICACIÓN = EXCELENTE</b>																		
Vista de la Unidad de Muestra: Tramo 06 UM - 15   C - 01 - AO

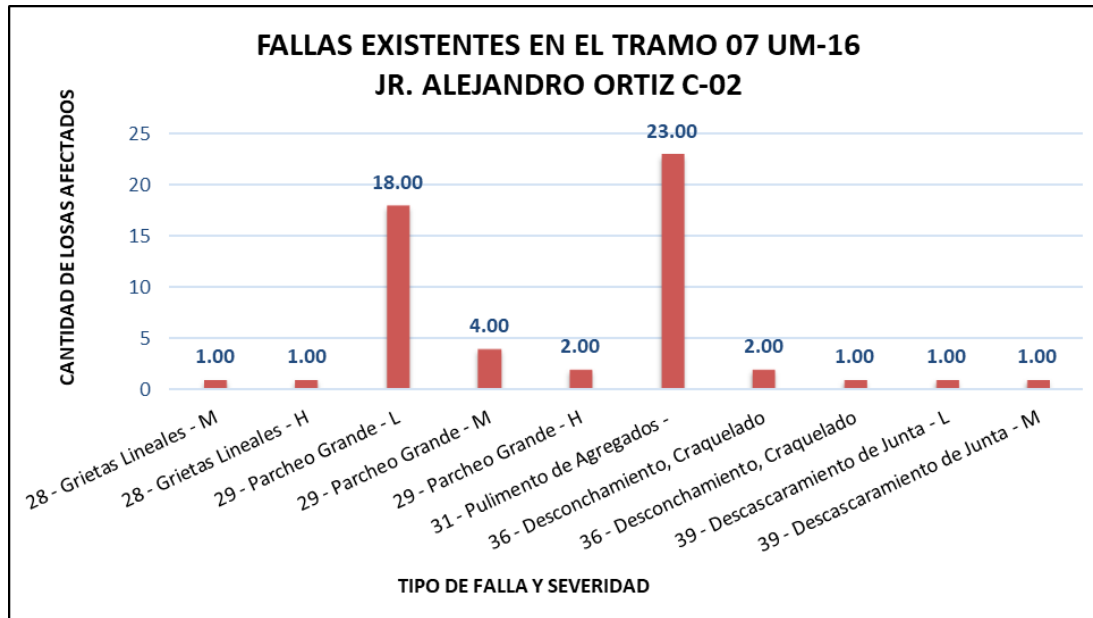
Figura N°71: Resumen de fallas existentes en el Tramo 07 UM - 16

29L	36H	31	31	29L	12	29L	36M	31	31	39M	29L	29L	31	31	29L	10		29L	31	31	29L	9		29L	31	31	29L	8		29L	31	31	29L	7		29M	31	31	29L	6		29M	31	31	29L	5		29L	39L	31	31	29L	4	29L	31	31	29L	3		29H	28M	36M	31	29M	2	29H	28H	31	31	29M	1			C1	C2		
29L	36H	31	31	29L	12																																																																												
29L	36M	31	31	39M	29L																																																																												
29L	31	31	29L	10																																																																													
29L	31	31	29L	9																																																																													
29L	31	31	29L	8																																																																													
29L	31	31	29L	7																																																																													
29M	31	31	29L	6																																																																													
29M	31	31	29L	5																																																																													
29L	39L	31	31	29L	4																																																																												
29L	31	31	29L	3																																																																													
29H	28M	36M	31	29M	2																																																																												
29H	28H	31	31	29M	1																																																																												
		C1	C2

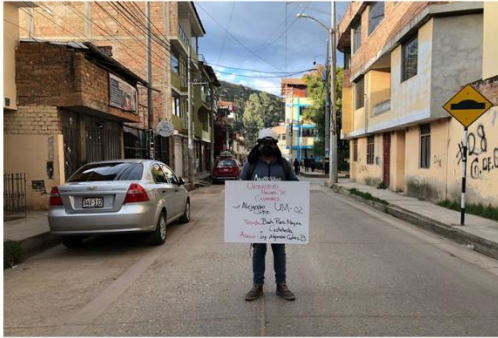
Vista de la Unidad de Muestra: Tramo 07 UM - 17   C - 02 - AO

30 Parcheo Pequeño								
FALLAS								
Código de Falla	Descripción de la Falla	Severidad	Total	Densidad %	Valor deducido (q)			
29	Parcheo Grande	L	13	54.17	20.00			
29	Parcheo Grande	H	1	4.17	7.00			
31	Pulimento de Agregados		23	95.83	10.00			
38	Descascaramiento de Esquina	M	1	4.17	1.00			
39	Descascaramiento de Junta	M	1	4.17	2.00			
<b>Tota VD =</b>					<b>40.00</b>			
Número de Deducidos > 2q =		3						
Mayor Valor Deducido Individual (HDVi) =		20		$mi = 1.00 + \frac{q}{96}(100 - HDVi)$				
Nº Máximo Admisible de Valores Deducidos (mi) =		8.35						
CÁLCULO DEL ÍNDICE DE CONDICIÓN DEL PAVIMENTO (PCI)								
Nº	Valores deducidos					TOTAL	q	CDV
1	20	10	7			37	3	23.18
2	20	10	2			32	2	26.00
3	20	2				22	1	22.00
Rangos de Clasificación del PCI								
RANGO		CLASIFICACIÓN						
100-85		Excelente						
85-70		Muy Bueno						
70-55		Bueno						
55-40		Regular						
40-25		Malo						
25-10		Muy Malo						
10-0		Fallado

MÁXIMO CVD =		26.00						
PCI = 100 - MAX. CVD =		74.00						
CLASIFICACIÓN =		<b>MUY BUENO</b>

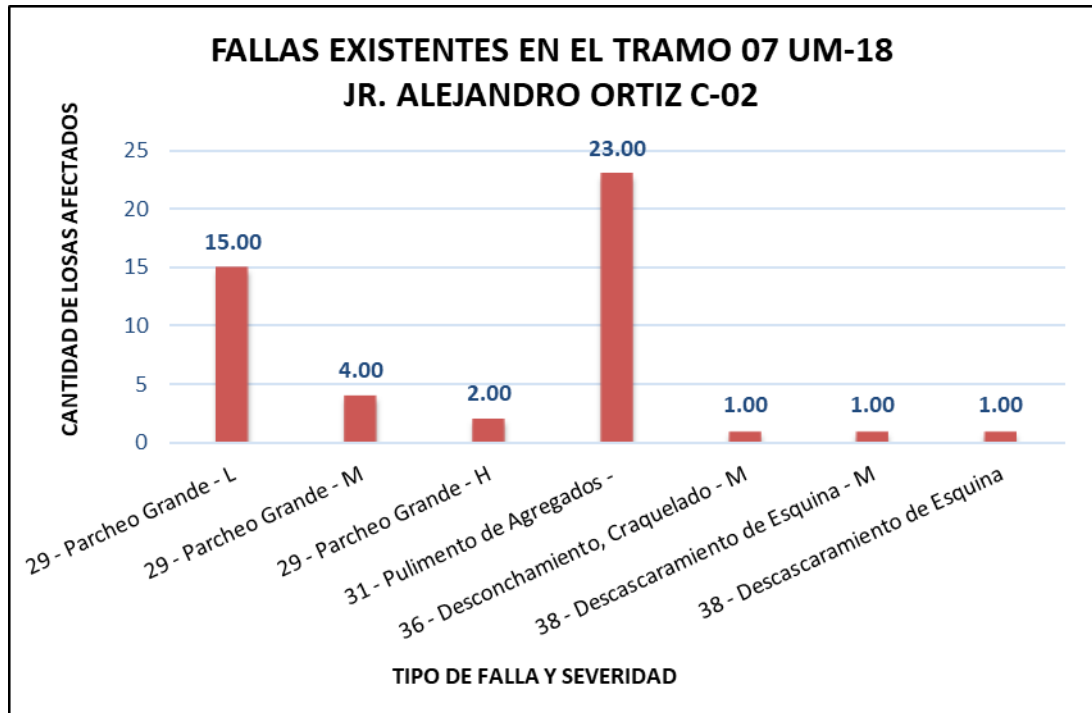
Figura N°75: Resumen de fallas existentes en el Tramo 07 UM - 18

25	Escala	35	Cruce de Vía Férrea
26	Sello de Junta	36	Desconchamiento, Craquelado
27	Desnivel Carril / Berma	37	Grietas de Retracción
28	Grietas Lineales	38	Descascaramiento de Esquina
29	Parcheo Grande	39	Descascaramiento de Junta
30	Parcheo Pequeño		
	<b>Daño</b>	<b>Severidad</b>	<b>Cantidad</b>
29	Parcheo Grande	L	15
29	Parcheo Grande	M	4
29	Parcheo Grande	H	2
31	Pulimento de Agregados		23
36	Desconchamiento, Craquelado	M	1
38	Descascaramiento de Esquina	M	1
38	Descascaramiento de Esquina	H	1

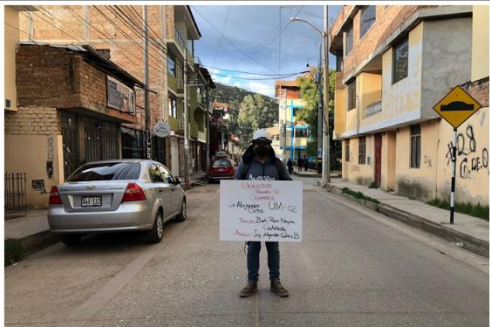
Vista de la Unidad de Muestra: Tramo 07 UM - 18   C - 02 - AO

Rangos de Clasificación del PCI		<b>RANGO</b>	<b>CLASIFICACIÓN</b>	100-85	Excelente	85-70	Muy Bueno	70-55	Bueno	55-40	Regular	40-25	Malo	25-10	Muy Malo	10-0	Fallado	<b>MÁXIMO CVD = 34.30</b>		<b>PCI = 100 - MAX. CVD = 65.70</b>		<b>CLASIFICACIÓN = BUENO</b>	
Rangos de Clasificación del PCI																																		
<b>RANGO</b>	<b>CLASIFICACIÓN</b>																																	
100-85	Excelente																																	
85-70	Muy Bueno																																	
70-55	Bueno																																	
55-40	Regular																																	
40-25	Malo																																	
25-10	Muy Malo																																	
10-0	Fallado																																	
<b>MÁXIMO CVD = 34.30</b>																																		
<b>PCI = 100 - MAX. CVD = 65.70</b>																																		
<b>CLASIFICACIÓN = BUENO</b>
