**UNIVERSIDAD NACIONAL DE CAJAMARCA**

**“ESTADO DEL PAVIMENTO RÍGIDO DE LOS JIRONES DE LA  
URBANIZACIÓN AMAUTA MEDIANTE EL MÉTODO PCI,  
2022”**

**Bach. NEYRA CASTAÑEDA, PIERO GABRIEL**

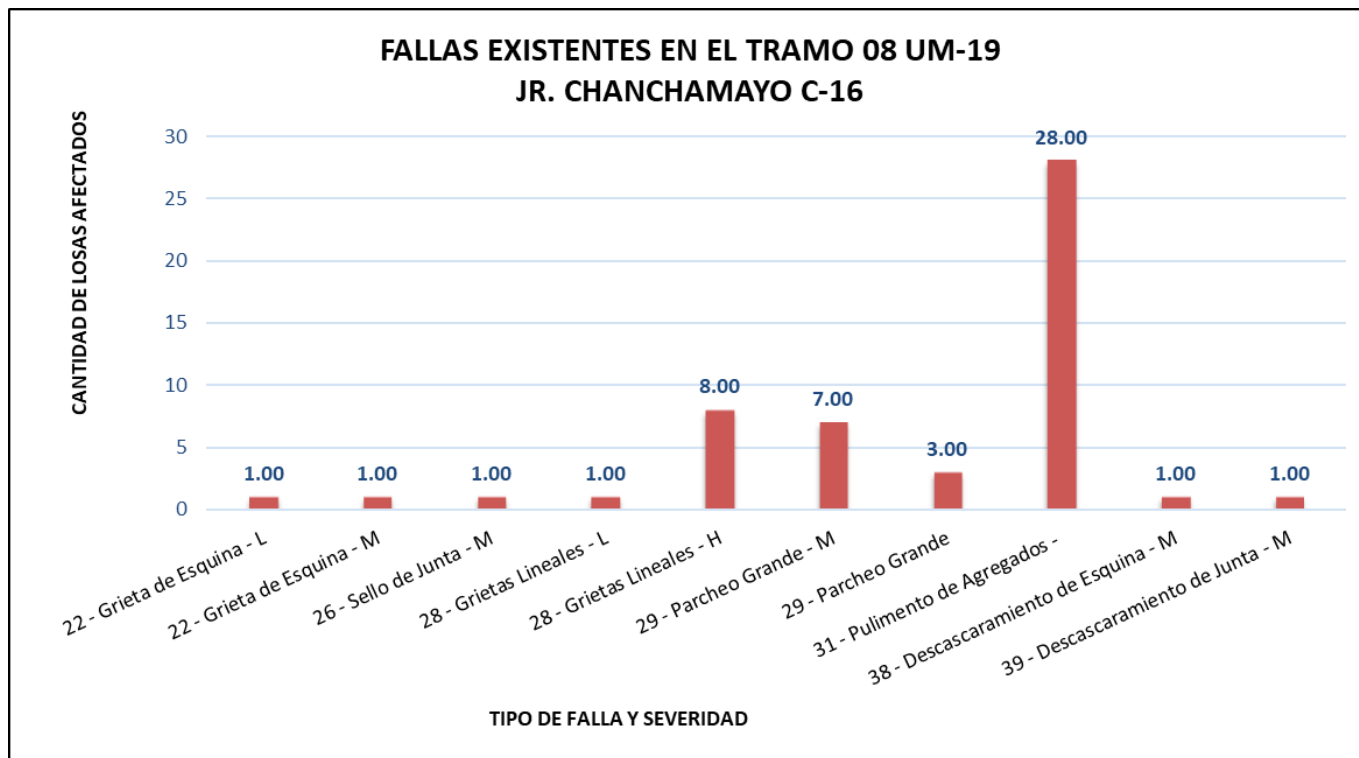
Figura N°77: Resumen de fallas existentes en el Tramo 08 UM - 19

36	Desconchamiento, Craquelado																																																																																																
37	Grietas de Retracción																																																																																																
38	Descascaramiento de Esquina																																																																																																
39	Descascaramiento de Junta																																																																																																
Daño	Severidad	Cantidad																																																																																															
22	Grieta de Esquina	L	1																																																																																														
22	Grieta de Esquina	M	1																																																																																														
26	Sello de Junta	M	1

28	Grietas Lineales	L	1																																																																																														
28	Grietas Lineales	H	8																																																																																														
29	Parcheo Grande	M	7																																																																																														
29	Parcheo Grande	H	3																																																																																														
31	Pulimento de Agregados		28																																																																																														
38	Descascaramiento de Esquina	M	1																																																																																														
39	Descascaramiento de Junta	M	1																																																																																														
<table border="1" style="width: 100%; border-collapse: collapse;"> <tbody> <tr> <td style="width: 25%;"></td> <td style="width: 10%;">29M</td> <td style="width: 10%;">31</td> <td style="width: 10%;">28H</td> <td style="width: 10%;">31</td> <td style="width: 10%;">7</td> <td style="width: 10%;"></td> <td style="width: 10%;">28H</td> <td style="width: 10%;">31</td> <td style="width: 10%;">29M</td> <td style="width: 10%;">31</td> <td style="width: 10%;">7</td> </tr> <tr> <td></td> <td>29M</td> <td>31</td> <td>38M</td> <td>31</td> <td>6</td> <td></td> <td>28H</td> <td>31</td> <td>29M</td> <td>31</td> <td>6</td> </tr> <tr> <td></td> <td>29M</td> <td>31</td> <td></td> <td>31</td> <td>5</td> <td></td> <td></td> <td>31</td> <td>29M</td> <td>31</td> <td>5</td> </tr> <tr> <td></td> <td>29M</td> <td>31</td> <td>26M</td> <td>31</td> <td>4</td> <td></td> <td></td> <td>31</td> <td></td> <td>31</td> <td>4</td> </tr> <tr> <td></td> <td>30H</td> <td>31</td> <td>28H</td> <td>30H</td> <td>3</td> <td></td> <td>29H</td> <td>28L</td> <td>31</td> <td>22M</td> <td>3</td> </tr> <tr> <td></td> <td>29H</td> <td>28H</td> <td>31</td> <td>28H</td> <td>2</td> <td></td> <td></td> <td>31</td> <td>30H</td> <td>22L</td> <td>2</td> </tr> <tr> <td></td> <td>28H</td> <td></td> <td>31</td> <td>28H</td> <td>1</td> <td></td> <td>39M</td> <td></td> <td>31</td> <td></td> <td>1</td> </tr> <tr> <td></td> <td></td> <td></td> <td></td> <td></td> <td></td> <td style="text-align: center;">C1</td> <td></td> <td></td> <td></td> <td></td> <td style="text-align: center;">C2</td> </tr> </tbody> </table>			29M	31	28H	31	7		28H	31	29M	31	7		29M	31	38M	31	6		28H	31	29M	31	6		29M	31		31	5			31	29M	31	5		29M	31	26M	31	4			31		31	4		30H	31	28H	30H	3		29H	28L	31	22M	3		29H	28H	31	28H	2			31	30H	22L	2		28H		31	28H	1		39M		31		1							C1					C2

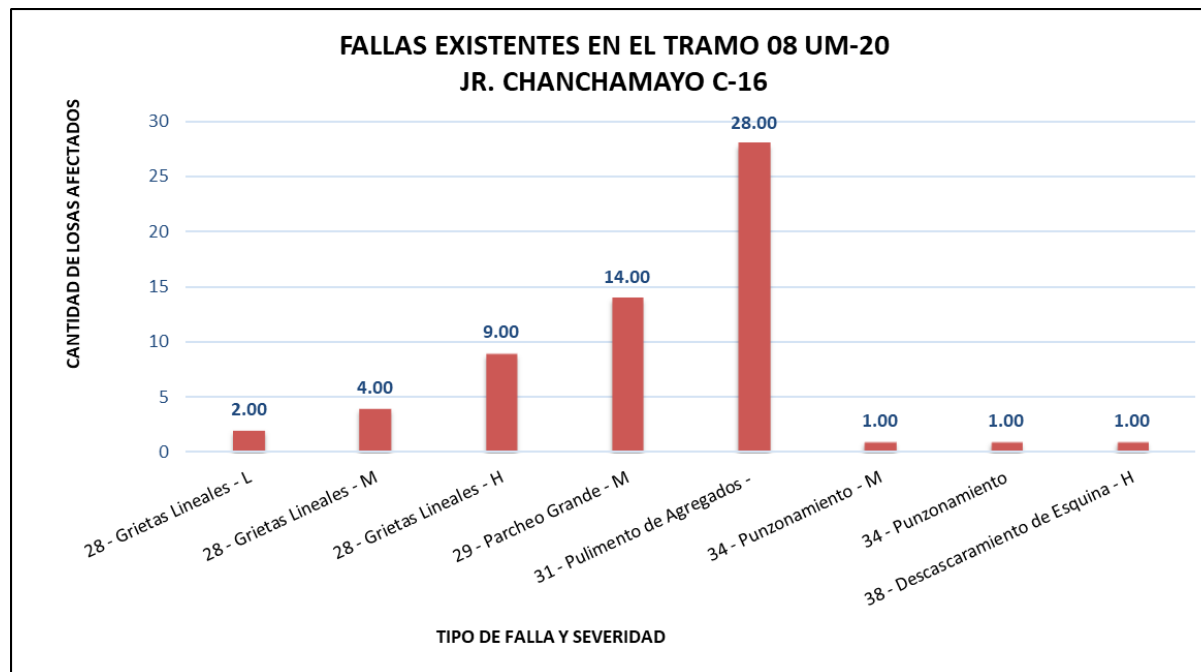
Figura N°79: Resumen de fallas existentes en el Tramo 08 UM - 20

Daño			Severidad	Cantidad																																																																																																																																					
28	Grietas Lineales	L	2																																																																																																																																						
28	Grietas Lineales	M	4																																																																																																																																						
28	Grietas Lineales	H	9																																																																																																																																						
29	Parcheo Grande	M	14																																																																																																																																						
31	Pulimento de Agregados		28

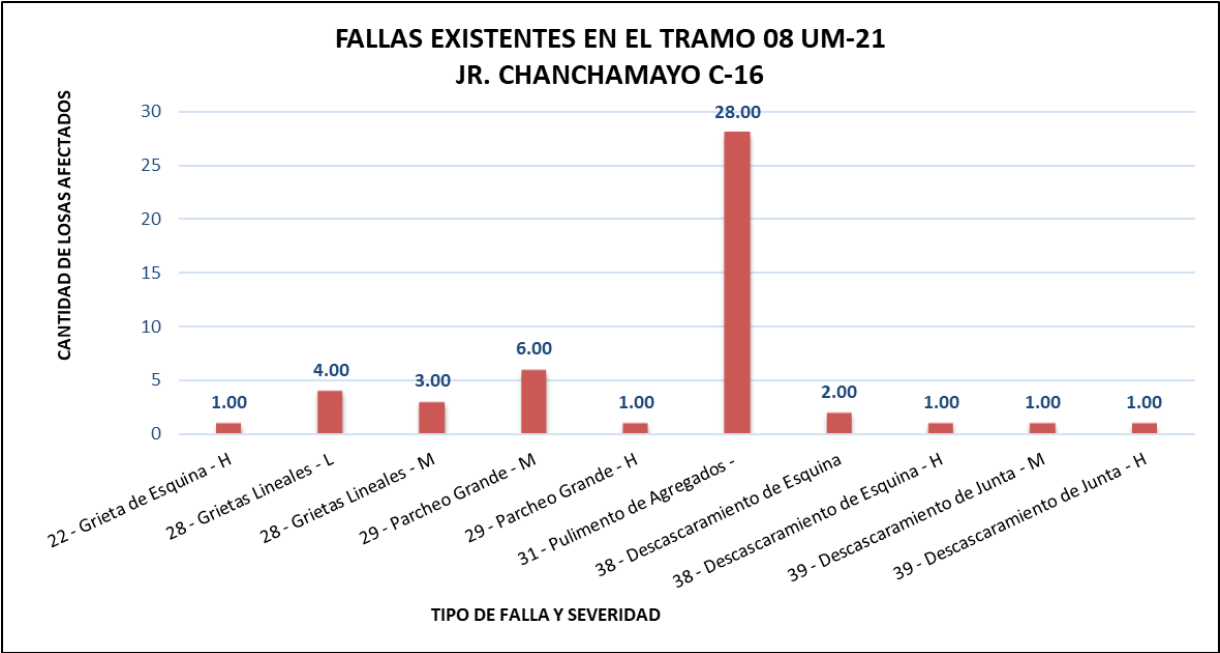
Figura N°81: Resumen de fallas existentes en el Tramo 08 UM - 21

Daño	Severidad	Cantidad																																																																																																
22 Grieta de Esquina	H	1																																																																																																
28 Grietas Lineales	L	4																																																																																																
28 Grietas Lineales	M	3																																																																																																
29 Parcheo Grande	M	6																																																																																																
29 Parcheo Grande	H	1																																																																																																
31 Pulimento de Agregados		28																																																																																																
38 Descascaramiento de Esquina	L	2

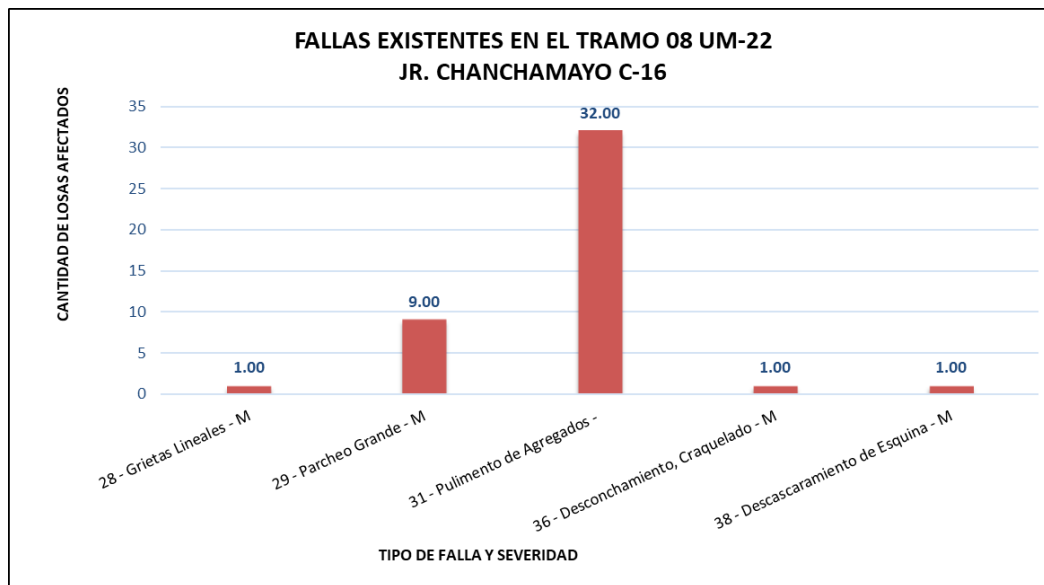
*Figura N°83: Resumen de fallas existentes en el Tramo 08 UM - 22*

Daño	Severidad	Cantidad																																																																																									
28 Grietas Lineales	M	1																																																																																									
29 Parcheo Grande	M	9																																																																																									
31 Pulimento de Agregados		32																																																																																									
36 Descascaramiento, Craquelado	M	1																																																																																									
38 Descascaramiento de Esquina	M	1																																																																																									
C1		C2		C1		C2																																																																																					
29M	31	31	29	31	31	29

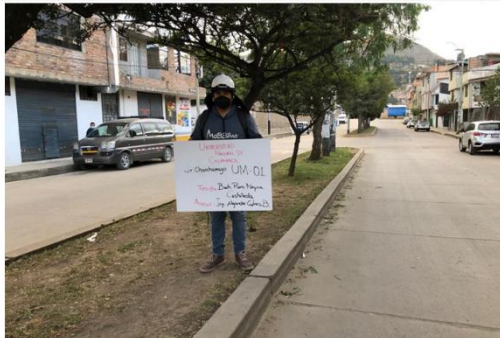
Vista de la Unidad de Muestra: Tramo 08 UM - 22   C - 16 - C

FALLAS								
Código de Falla	Descripción de la Falla	Severidad	Total	Densidad %	Valor deducido (q)			
28	Grietas Lineales	M	1	3.13	3.00			
29	Parcheo Grande	M	9	28.13	20.00			
31	Pulimento de Agregados		32	100.00	4.00			
36	Desconchamiento, Craquelado	M	1	3.13	3.00			
38	Descascaramiento de Esquina	M	1	3.13	1.00			
			<b>Tota VD =</b>		<b>31.00</b>			
Número de Deducidos > 2q =		4						
Mayor Valor Deducido Individual (HDVi) =		20						
Nº Máximo Admisible de Valores Deducidos (mi) =		8.35						
<b>mi = 1.00 + <math>\frac{9}{98}(100 - HDVi)</math></b>								
CÁLCULO DEL ÍNDICE DE CONDICIÓN DEL PAVIMENTO (PCI)								
Nº	Valores deducidos					TOTAL	q	CDV
1	20	4	3	3		30	4	22.50
2	20	4	3	2		29	3	17.30
3	20	4	2	2		28	2	22.80
4	20	2	2	2		26	1	26.00
<b>Rangos de Clasificación del PCI</b>								
<b>RANGO</b>		<b>CLASIFICACIÓN</b>						
100-85		Excelente						
85-70		Muy Bueno						
70-55		Bueno						
55-40		Regular

40-25		Malo						
25-10		Muy Malo						
10-0		Fallado						
<b>MÁXIMO CVD =</b>		<b>26.00</b>						
<b>PCI = 100 - MAX. CVD =</b>		<b>74.00</b>						
<b>CLASIFICACIÓN =</b>		<b>MUY BUENO</b>

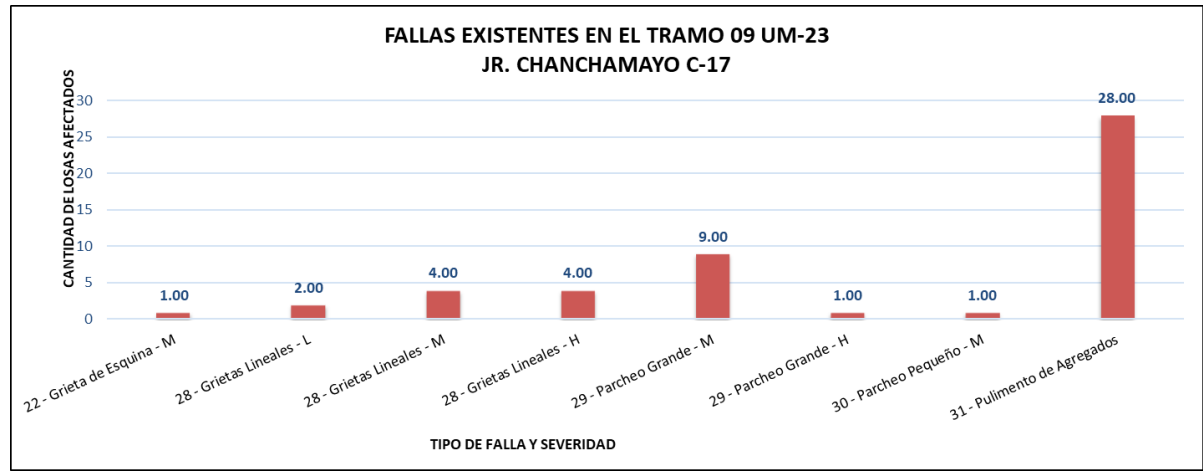
*Figura N°85: Resumen de fallas existentes en el Tramo 09 UM - 23*

Daño	Severidad	Cantidad																																																																																																																		
22 Grieta de Esquina	M	1																																																																																																																		
28 Grietas Lineales	L	2																																																																																																																		
28 Grietas Lineales	M	4																																																																																																																		
28 Grietas Lineales	H	4																																																																																																																		
29 Parcheo Grande	M	9																																																																																																																		
29 Parcheo Grande	H	1

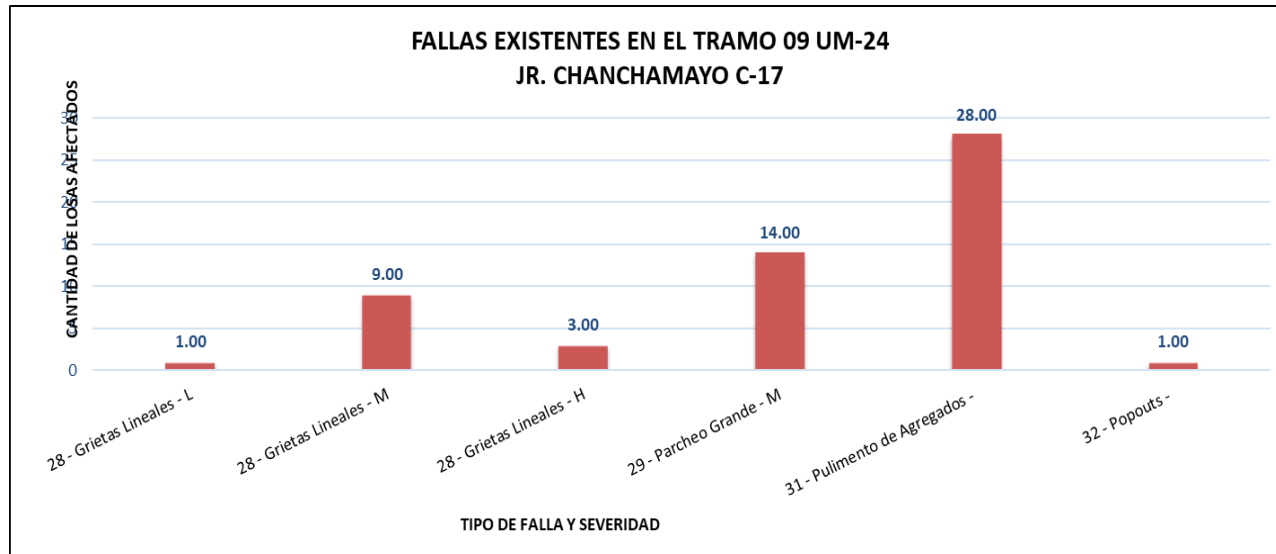
*Figura N°87: Resumen de fallas existentes en el Tramo 09 UM - 24*

<b>FALLAS</b>								
Código de Falla	Descripción de la Falla	Severidad	Total	Densidad %	Valor deducido (q)			
28	Grietas Lineales	L	1	3.57	2.00			
28	Grietas Lineales	M	9	32.14	21.00			
28	Grietas Lineales	H	3	10.71	20.00			
29	Parqueo Grande	M	14	50.00	33.00			
31	Pulimento de Agregados		28	100.00	10.00			
32	Popouts		1	3.57	0.00			
			<b>Tota VD =</b>		<b>86</b>			
Número de Deducidos > 2q =		4						
Mayor Valor Deducido Individual (HDVi) =		33						
Nº Máximo Admisible de Valores Deducidos (mi) =		7.15						
<b>CÁLCULO DEL ÍNDICE DE CONDICIÓN DEL PAVIMENTO (PCI)</b>								
Nº	Valores deducidos					TOTAL	q	CDV
1	33	21	20	10		84	4	49.20
2	33	21	20	2		76	3	48.84
3	33	21	2	2		58	2	44.70
4	33	2	2	2		39	1	39.00
 		<b>Rangos de Clasificación del PCI</b>						
		<b>RANGO</b>	<b>CLASIFICACIÓN</b>					
		100-85	Excelente					
		85-70	Muy Bueno					
70-55	Bueno							
55-40	Regular							
40-25	Malo							
25-10	Muy Malo

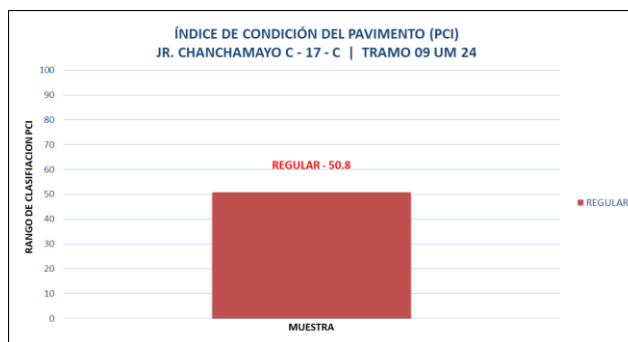
10-0	Fallado							
<b>MÁXIMO CVD =</b>		<b>49.20</b>						
<b>PCI = 100 - MAX. CVD =</b>		<b>50.80</b>						
<b>CLASIFICACIÓN =</b>		<b>REGULAR</b>						
Vista de la Unidad de Muestra: Tramo 09 UM - 24   C - 17 - C

Figura N°88: Índice de Condición del Pavimento (PCI) Tramo 09 UM - 24

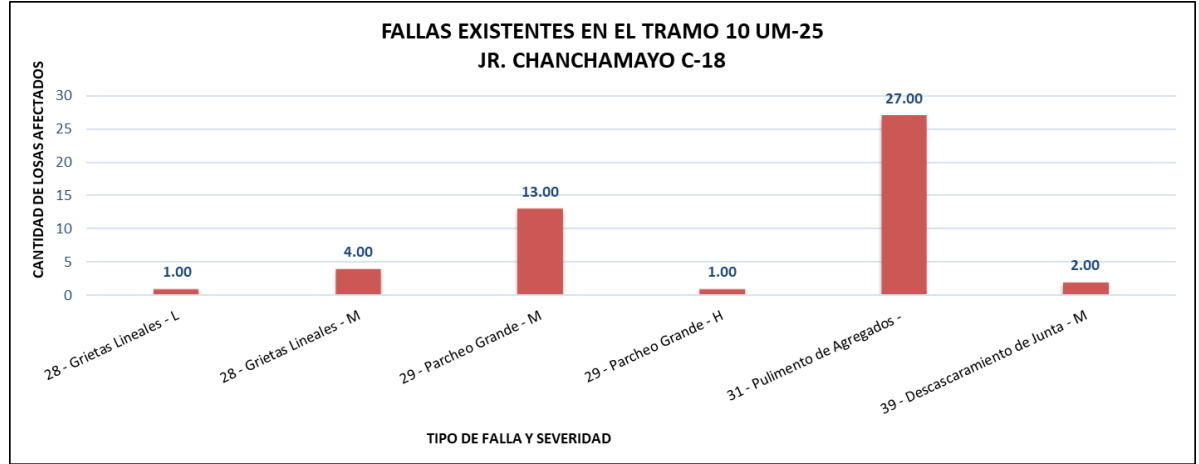
30	Parqueo Pequeño																																																															
<table border="1" style="width: 100%; border-collapse: collapse;"> <thead> <tr> <th>Daño</th> <th>Severidad</th> <th>Cantidad</th> </tr> </thead> <tbody> <tr><td>28</td><td>Grietas Lineales</td><td>L</td><td>1</td></tr> <tr><td>28</td><td>Grietas Lineales</td><td>M</td><td>4</td></tr> <tr><td>29</td><td>Parqueo Grande</td><td>M</td><td>13</td></tr> <tr><td>29</td><td>Parqueo Grande</td><td>H</td><td>1</td></tr> <tr><td>31</td><td>Pulimento de Agregados</td><td></td><td>27</td></tr> <tr><td>39</td><td>Descascaramiento de Junta</td><td>M</td><td>2</td></tr> </tbody> </table>	Daño	Severidad	Cantidad	28	Grietas Lineales	L	1	28	Grietas Lineales	M	4	29	Parqueo Grande	M	13	29	Parqueo Grande	H	1	31	Pulimento de Agregados		27	39	Descascaramiento de Junta	M	2	<table border="1" style="width: 100%; border-collapse: collapse;"> <tbody> <tr><td>29M</td><td>31</td><td>31</td><td>5</td></tr> <tr><td>29M</td><td>31</td><td>31</td><td>4</td></tr> <tr><td>29M</td><td>31</td><td>31</td><td>3</td></tr> <tr><td></td><td>31</td><td>31</td><td>2</td></tr> <tr><td>29M</td><td>28M</td><td>31</td><td>1</td></tr> <tr><td>31</td><td>28M</td><td>29M</td><td>16</td></tr> <tr><td>31</td><td>29M</td><td>39M</td><td>28L</td><td>31</td><td>15</td></tr> <tr><td colspan="2" style="text-align: center;">C1</td><td colspan="2" style="text-align: center;">C2</td><td></td><td></td></tr> </tbody> </table>	29M	31	31	5	29M	31	31	4	29M	31	31	3		31	31	2	29M	28M	31	1	31	28M	29M	16	31	29M	39M	28L	31	15	C1		C2

*Figura N°89: Resumen de fallas existentes en el Tramo 10 UM - 25*

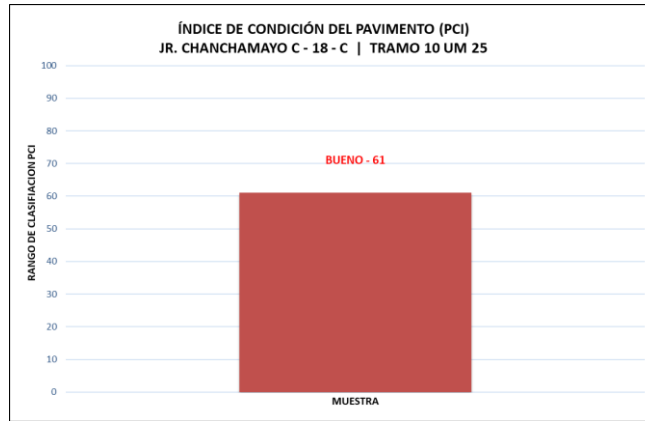
RANGO	CLASIFICACIÓN	100-85	Excelente	85-70	Muy Bueno	70-55	Bueno	55-40	Regular	40-25	Malo	25-10	Muy Malo	10-0	Fallado
RANGO	CLASIFICACIÓN																							
100-85	Excelente																							
85-70	Muy Bueno																							
70-55	Bueno																							
55-40	Regular																							
40-25	Malo																							
25-10	Muy Malo																							
10-0	Fallado																							
Vista de la Unidad de Muestra: Tramo 10 UM - 25   C - 18 - C						<b>MÁXIMO CVD = 39.00</b>  <b>PCI = 100 - MAX. CVD = 61.00</b>  <b>CLASIFICACIÓN = BUENO</b>

Figura N°90: Índice de Condición del Pavimento (PCI) Tramo 10 UM - 25

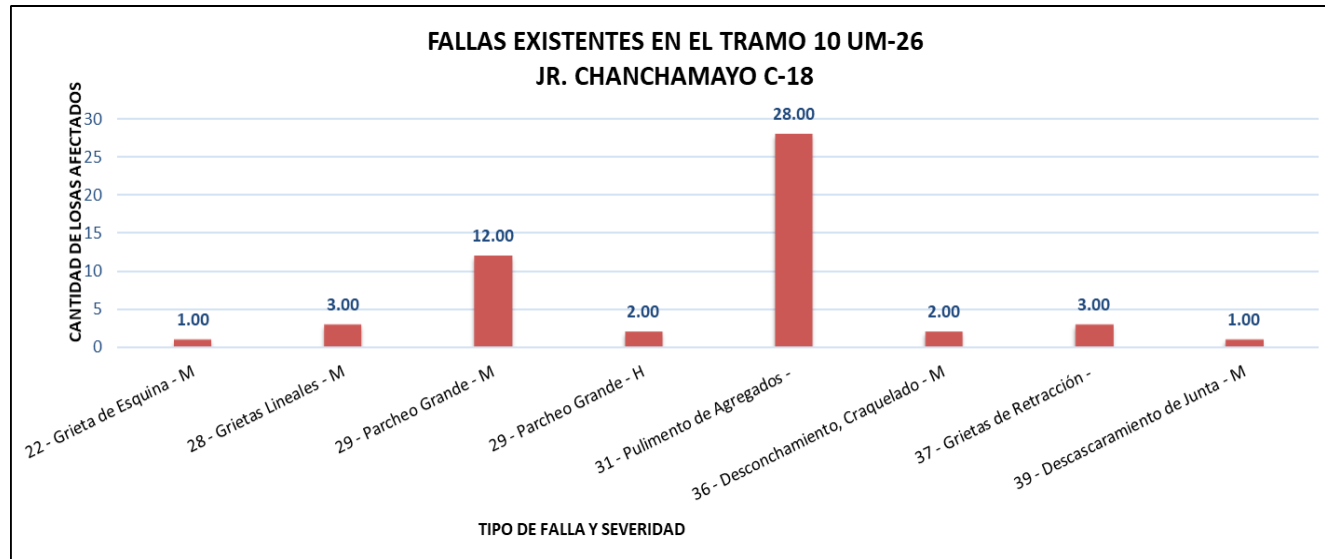
Daño	Severidad	Cantidad																																															
22 Grieta de Esquina	M	1																																															
28 Grietas Lineales	M	3																																															
29 Parqueo Grande	M	12																																															
29 Parqueo Grande	H	2																																															
31 Pulimento de Agregados		28																																															
36 Desconchamiento, Craquelado	M	2																																															
37 Grietas de Retracción		3																																															
39 Descascaramiento de Junta	M	1																																															
29H 37 31	31	12																																															
29M 37 31	31	11																																															
29M 37 31 28M	31	10																																															
29H 36M 31	31	9

Figura N°91: Resumen de fallas existentes en el Tramo 08 UM - 26

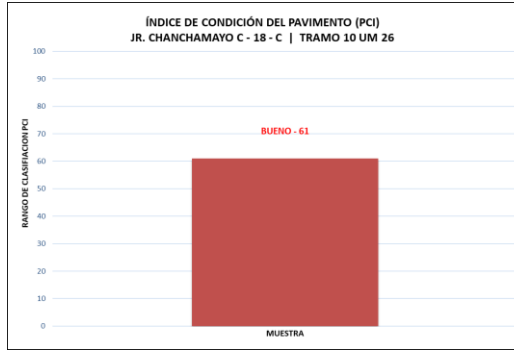
<b>Rangos de Clasificación del PCI</b>										
<b>RANGO</b>		<b>CLASIFICACIÓN</b>								
100-85		Excelente								
85-70		Muy Bueno								
70-55		Bueno								
55-40		Regular								
40-25		Malo								
25-10		Muy Malo								
10-0		Fallado								
<b>MÁXIMO CVD =</b>		<b>39.00</b>								
<b>PCI = 100 - MAX. CVD =</b>		<b>61.00</b>								
<b>CLASIFICACIÓN =</b>		<b>BUENO</b>								
Vista de la Unidad de Muestra: Tramo 10 UM - 26   C - 18 - C

Figura N°92: Índice de Condición del Pavimento (PCI) Tramo 10 UM - 26

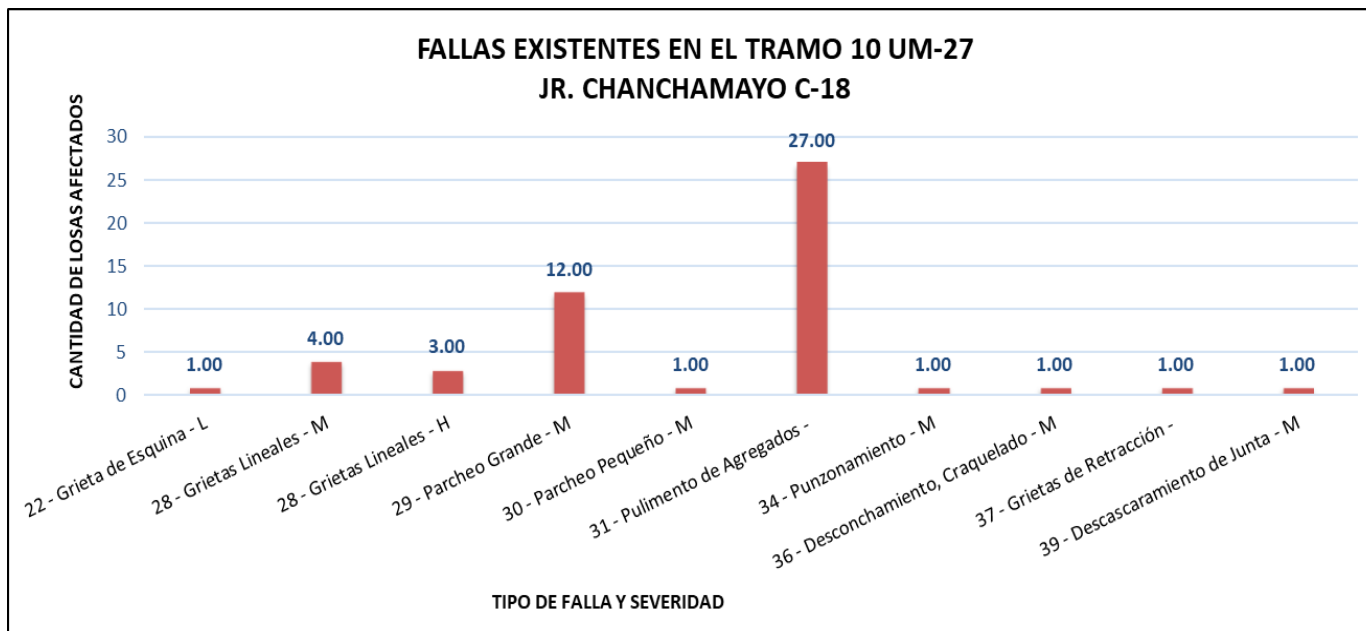
Figura N°93: Resumen de fallas existentes en el Tramo 10 UM - 27

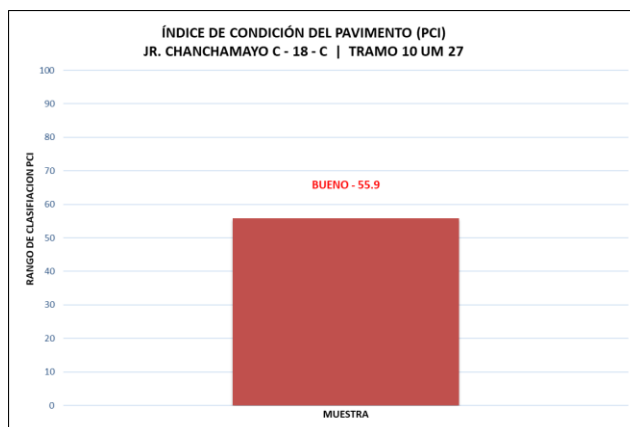
Nº	Valores deducidos										TOTAL	q	CDV
	29	20	11	10	8	3							
1	29	20	11	10	8	3					81	6	42.05
2	29	20	11	10	8	2					80	5	41.25
3	29	20	11	10	2	2					74	4	43.40
4	29	20	11	2	2	2					66	3	42.40
5	29	20	2	2	2	2					57	2	44.10
6	29	2	2	2	2	2					39	1	39.00
<b>Rangos de Clasificación del PCI</b>													
<b>RANGO</b>													
100-85													
85-70													
70-55													
55-40													
40-25													
25-10													
10-0													
<b>CLASIFICACIÓN</b>													
Excelente													
Muy Bueno													
Bueno													
Regular													
Malo													
Muy Malo													
Fallado													
<b>MÁXIMO CVD = 44.10</b>													
<b>PCI = 100 - MAX. CVD = 55.90</b>													
<b>CLASIFICACIÓN = BUENO</b>

Figura N°94: Índice de Condición del Pavimento (PCI) Tramo 10 UM - 27

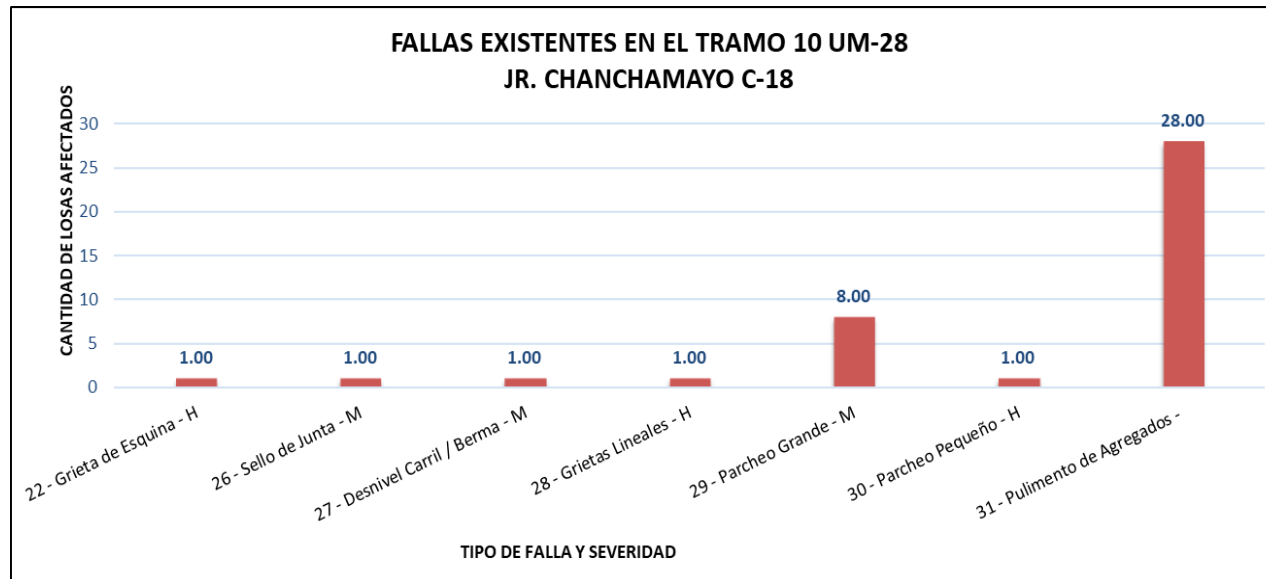
Daño	Severidad	Cantidad																																																																																
22 Grieta de Esquina	H	1																																																																																
26 Sello de Junta	M	1																																																																																
27 Desnivel Carril / Berma	M	1																																																																																
28 Grietas Lineales	H	1																																																																																
29 Parcheo Grande	M	8																																																																																
30 Parcheo Pequeño	H	1																																																																																
31 Pulimento de Agregados		28																																																																																
31	31	26	31	31	29M	26

Figura N°95: Resumen de fallas existentes en el Tramo 10 UM - 28

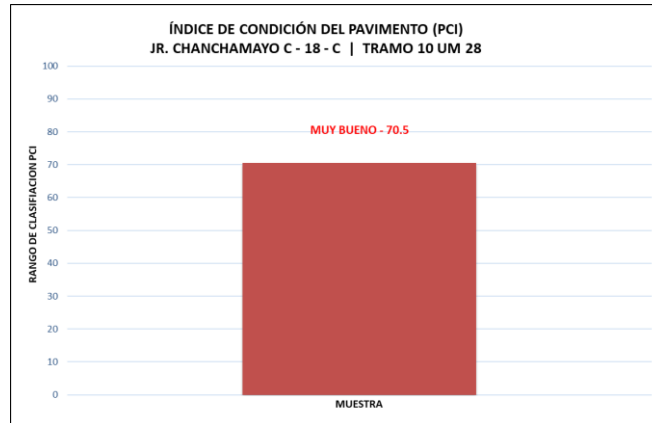
100-85		Excelente						
85-70		Muy Bueno						
70-55		Bueno						
55-40		Regular						
40-25		Malo						
25-10		Muy Malo						
10-0		Fallado						
<b>MÁXIMO CVD =</b>		<b>29.50</b>						
<b>PCI = 100 - MAX. CVD =</b>		<b>70.50</b>						
<b>CLASIFICACIÓN =</b>		<b>MUY BUENO</b>

Figura N°96: Índice de Condición del Pavimento (PCI) Tramo 10 UM - 28

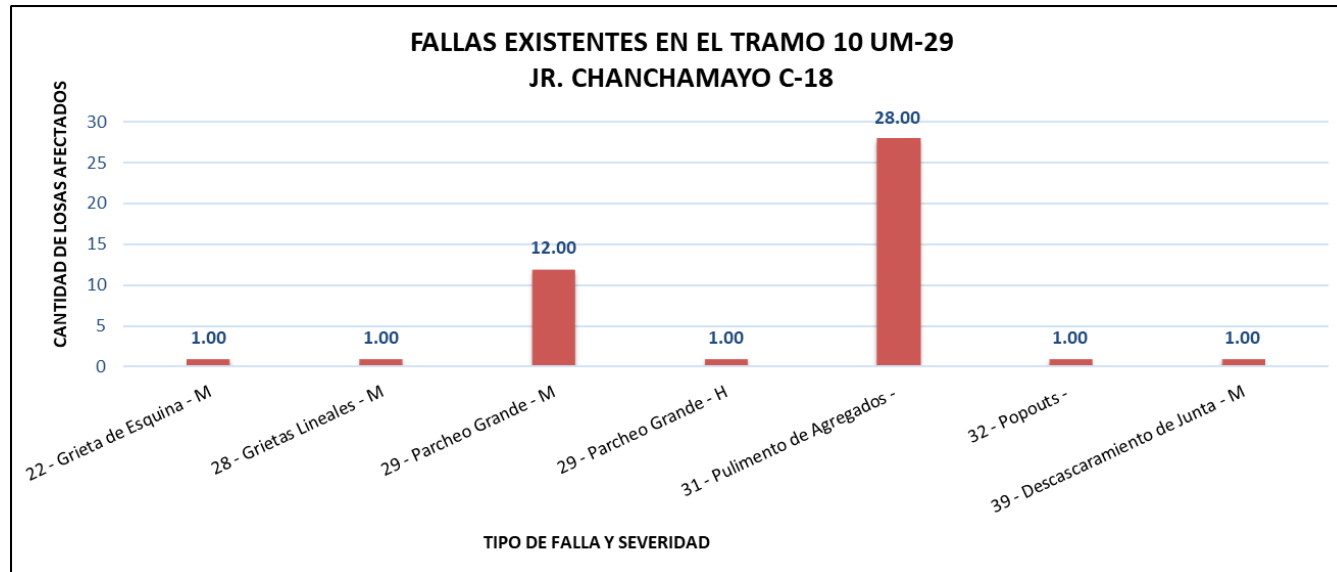
Daño	Severidad	Cantidad																																																																																							
22	Grieta de Esquina	M     1																																																																																							
28	Grietas Lineales	M     1																																																																																							
29	Parqueo Grande	M     12																																																																																							
29	Parqueo Grande	H     1																																																																																							
31	Pulimento de Agregados	28																																																																																							
32	Popouts	1																																																																																							
39	Descascaramiento de Junta	M     1

Figura N°97: Resumen de fallas existentes en el Tramo 10 UM - 29

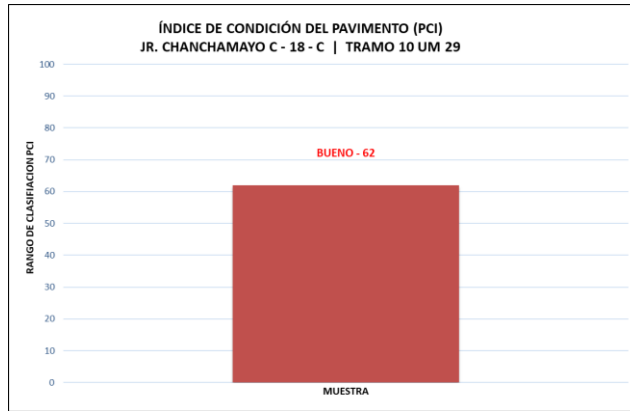
100-85						Excelente		
85-70						Muy Bueno		
70-55						Bueno		
55-40						Regular		
40-25						Malo		
25-10						Muy Malo		
10-0						Fallado		
<b>MÁXIMO CVD =</b>						<b>38.00</b>		
<b>PCI = 100 - MAX. CVD =</b>						<b>62.00</b>		
<b>CLASIFICACIÓN =</b>						<b>BUENO</b>

Figura N°98: Índice de Condición del Pavimento (PCI) Tramo 10 UM - 29

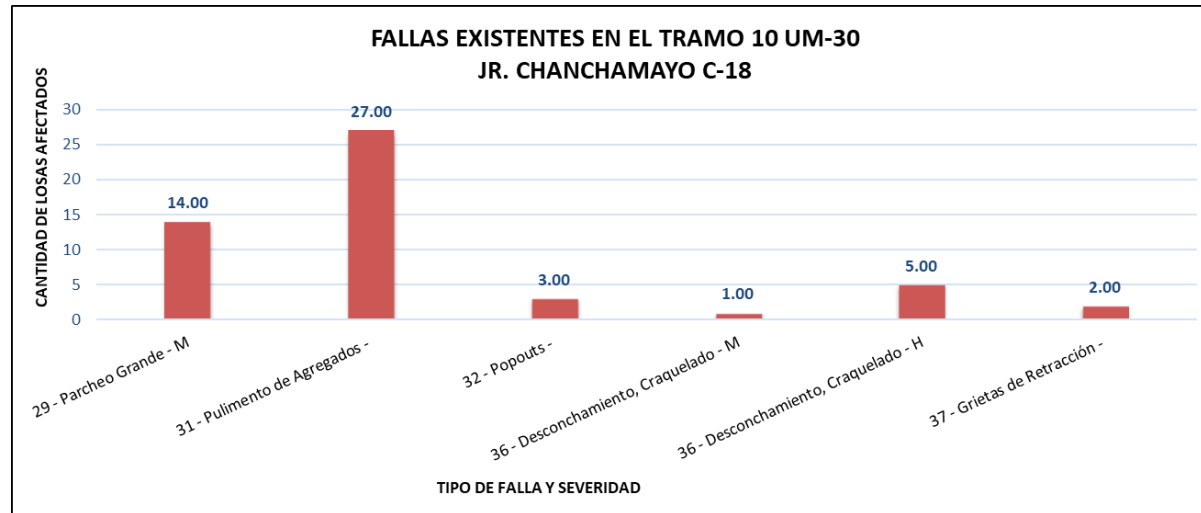
Daño	Severidad	Cantidad																																																													
29	Parqueo Grande	M	14																																																												
31	Pulimento de Agregados		27																																																												
32	Popouts		3																																																												
36	Desconchamiento, Craquelado	M	1																																																												
36	Desconchamiento, Craquelado	H	5																																																												
37	Grietas de Retracción		2																																																												
29M	31	31	31	40																																																											
29M	31		31	39																																																											
29M	31		31	38																																																											
29M	31		31	37																																																											
29M	31		31	36

*Figura N°99: Resumen de fallas existentes en el Tramo 10 UM - 30*

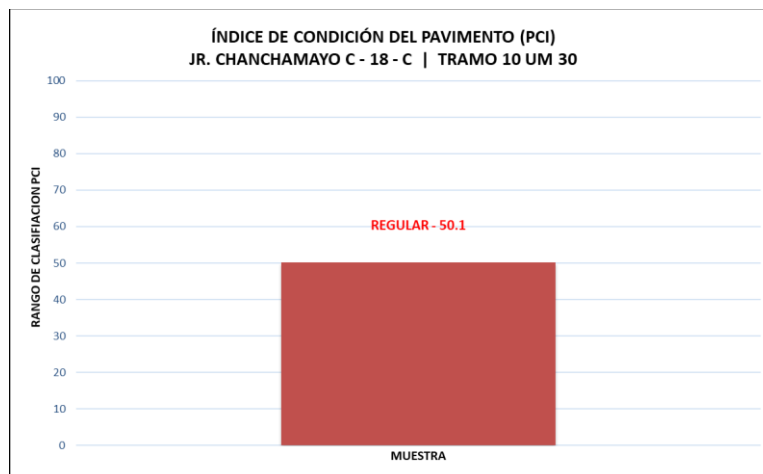
Rangos de Clasificación del PCI																																	
RANGO	CLASIFICACIÓN																																
100-85	Excelente																																
85-70	Muy Bueno																																
70-55	Bueno																																
55-40	Regular																																
40-25	Malo																																
25-10	Muy Malo																																
10-0	Fallado																																
<b>MÁXIMO CVD =</b>	<b>49.90</b>																																
<b>PCI = 100 - MAX. CVD =</b>	<b>50.10</b>																																
<b>CLASIFICACIÓN =</b>	<b>REGULAR</b>																																
<div style="display: flex; align-items: center;">

Figura N°100: Índice de Condición del Pavimento (PCI) Tramo 10 UM - 30

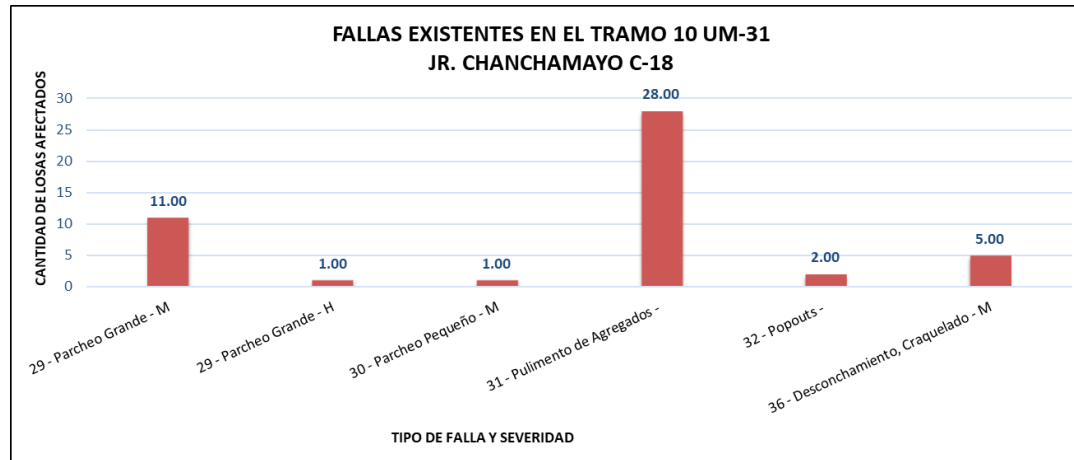
*Figura N°101: Resumen de fallas existentes en el Tramo 10 UM - 31*

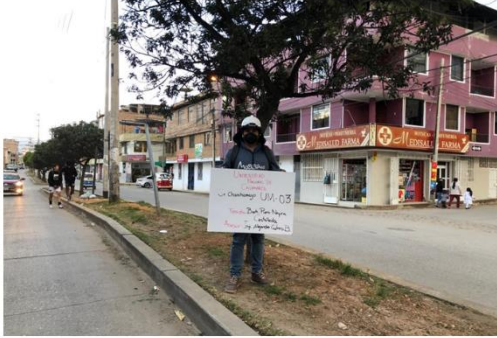
<b>RANGO</b>	<b>CLASIFICACIÓN</b>	
						100-85	Excelente	
						85-70	Muy Bueno	
						70-55	Bueno	
						55-40	Regular	
						40-25	Malo	
						25-10	Muy Malo	
						10-0	Fallado	
						<b>MÁXIMO CVD =</b>	<b>35.00</b>	
						<b>PCI = 100 - MAX. CVD =</b>	<b>65.00</b>	
						<b>CLASIFICACIÓN =</b>	<b>BUENO</b>	
Vista de la Unidad de Muestra: Tramo 10 UM - 31   C - 18 - C

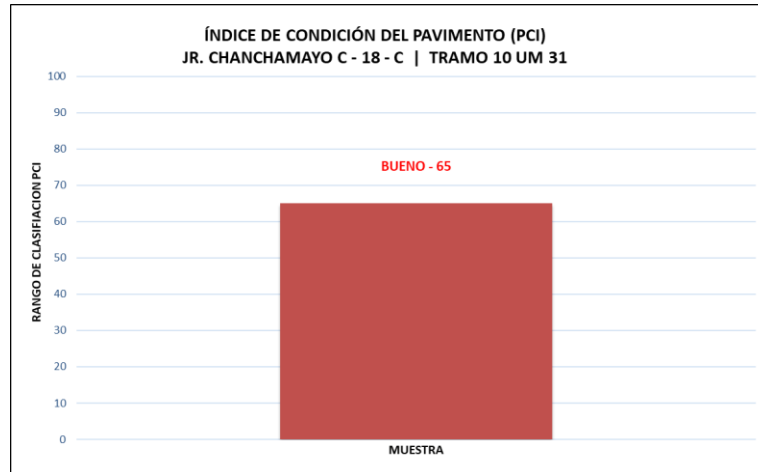
FALLAS								
Código de Falla	Descripción de la Falla	Severidad	Total	Densidad %	Valor deducido (q)			
29	Parqueo Grande	M	11	39.29	27.00			
29	Parqueo Grande	H	1	3.57	6.00			
30	Parqueo Pequeño	M	1	3.57	1.00			
31	Pulimento de Agregados		28	100.00	10.00			
32	Popouts		2	7.14	1.00			
36	Desconchamiento, Craquelado	M	5	17.86	13.00			
			<b>Tota VD =</b>		<b>58.00</b>			
Número de Deducidos > 2q =		4						
Mayor Valor Deducido Individual (HDVi) =		27						
Nº Máximo Admisible de Valores Deducidos (mi) =		7.7						
<div style="border: 1px solid black; padding: 5px; display: inline-block;"> <math>mi = 1.00 + \frac{9}{98}(100 - HDVi)</math> </div>								
CÁLCULO DEL ÍNDICE DE CONDICIÓN DEL PAVIMENTO (PCI)								
Nº	Valores deducidos					TOTAL	q	CDV
	27	13	10	6	2			
1	27	13	10	6	2	56	4	32.72
2	27	13	10	2	2	52	3	33.30
3	27	13	2	2	2	44	2	35.00
4	27	2	2	2	2	33	1	33.00

Figura N°102: Índice de Condición del Pavimento (PCI) Tramo 10 UM - 31

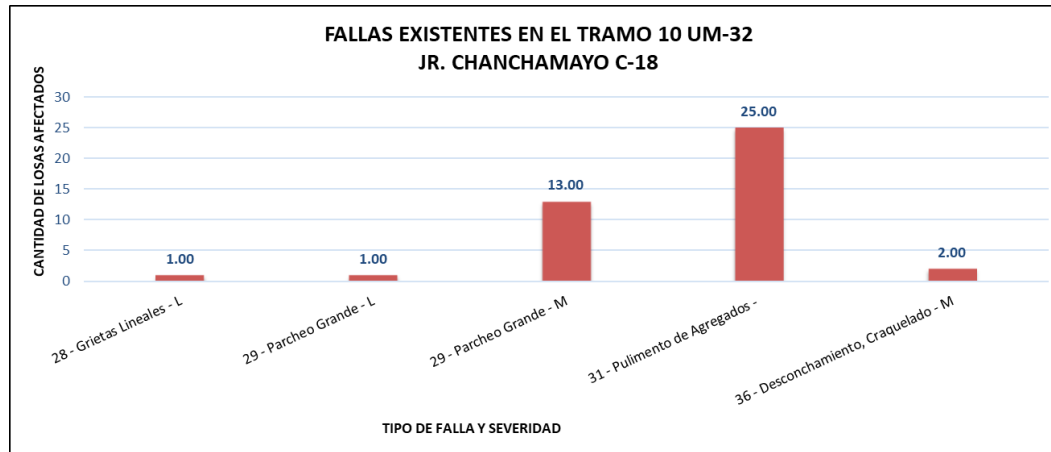
Daño	Severidad	Cantidad																																																	
28 Grietas Lineales	L	1																																																	
29 Parcheo Grande	L	1																																																	
29 Parcheo Grande	M	13																																																	
31 Pulimento de Agregados		25																																																	
36 Desconchamiento, Craquelado	M	2																																																	
	C1	C2																																																	
29M	31	31	54																																																
29M	31	31	53																																																
29M	31	31	52																																																
29M	31	31	51																																																
29M	31	31	50																																																
29M	31	31	49																																																
29M	31	31	48

*Figura N°103: Resumen de fallas existentes en el Tramo 10 UM - 32*

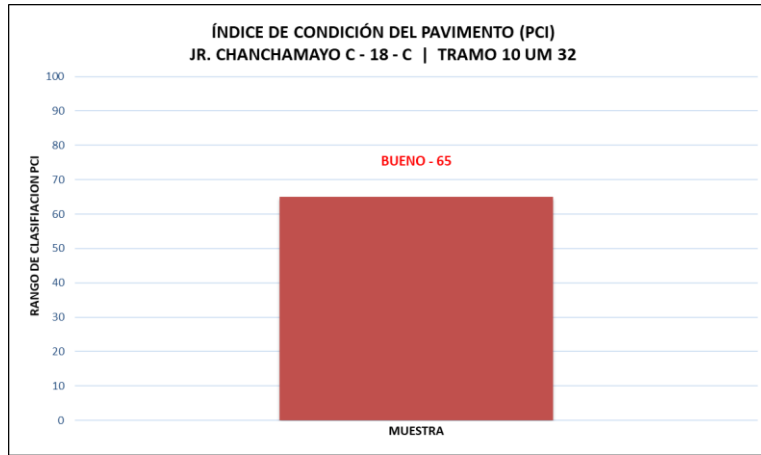
100-85		Excelente						
85-70		Muy Bueno						
70-55		Bueno						
55-40		Regular						
40-25		Malo						
25-10		Muy Malo						
10-0		Fallado						
<b>MÁXIMO CVD =</b>		<b>35.00</b>						
<b>PCI = 100 - MAX. CVD =</b>		<b>65.00</b>						
<b>CLASIFICACIÓN =</b>		<b>BUENO</b>

Figura N°104: Índice de Condición del Pavimento (PCI) Tramo 10 UM - 32

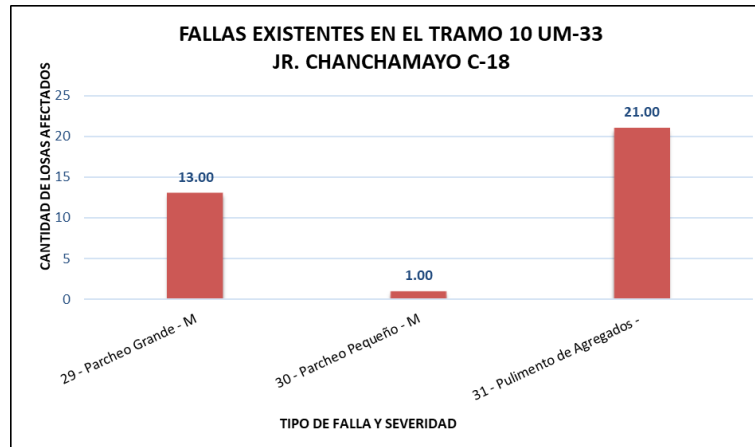
Figura N°105: Resumen de fallas existentes en el Tramo 10 UM - 33

Daño	Severidad	Cantidad																																																																																							
29 Parcheo Grande	M	13																																																																																							
30 Parcheo Pequeño	M	1																																																																																							
31 Pulimento de Agregados		21																																																																																							
30M	31	31	61																																																																																						
29M	31	31	60		31	29M	61																																																																																		
29M	31	31	59		31	29M	60																																																																																		
29M	31	31	58		31	29M	59																																																																																		
29M	31	31	57		31	29M	58

Cuadro N°78: Exploración de la Condición por Unidad de Muestreo – Tramo 10 UM - 33

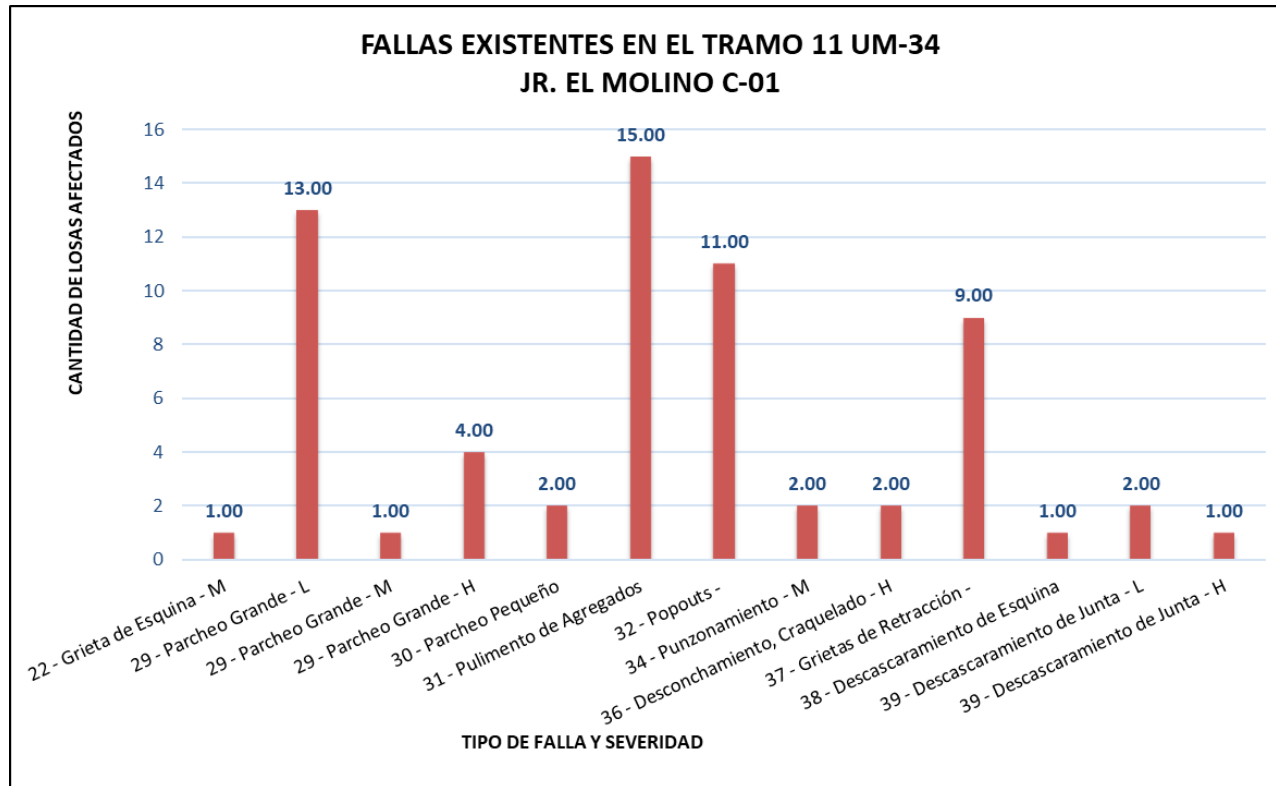
Figura N°107: Resumen de fallas existentes en el Tramo 11 UM - 34

<b>FALLAS</b>											
Código de Falla	Descripción de la Falla	Severidad	Total	Densidad %	Valor deducido (q)						
22	Grieta de Esquina	M	1	3.33	5.00						
29	Parcheo Grande	L	13	43.33	17.00						
29	Parcheo Grande	M	1	3.33	2.00						
29	Parcheo Grande	H	4	13.33	21.00						
30	Parcheo Pequeño	L	2	6.67	0.00						
31	Pulimento de Agregados		15	50.00	7.00						
32	Popouts		11	36.67	6.00						
34	Punzonamiento	M	2	6.67	15.00						
36	Descorchamiento, Craquelado	H	2	6.67	12.00						
37	Grietas de Retracción		9	30.00	1.00						
38	Descascaramiento de Esquina	M	1	3.33	2.00						
39	Descascaramiento de Junta	L	2	6.67	2.00						
39	Descascaramiento de Junta	H	1	3.33	5.00						
<b>Tota VD =</b>					<b>95.00</b>						
Número de Deducidos > 2q =		8									
Mayor Valor Deducido Individual (HDVi) =		21.00									
Nº Máximo Admisible de Valores Deducidos (mi) =		8.26									
$mi = 1.00 + \frac{9}{98}(100 - HDVi)$

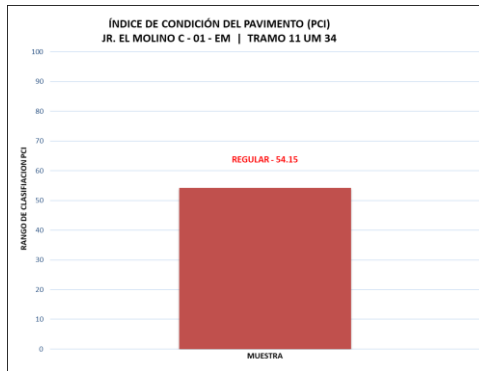
Figura N°108: Índice de Condición del Pavimento (PCI) Tramo 11 UM - 34

<b>Rangos de Clasificación del PCI</b>											
<b>RANGO</b>						<b>CLASIFICACIÓN</b>					
100-85						Excelente					
85-70						Muy Bueno					
70-55						Bueno					
55-40						Regular					
40-25						Malo					
25-10						Muy Malo					
10-0						Fallado					
<b>MÁXIMO CVD =</b>						<b>45.85</b>					
<b>PCI = 100 - MAX. CVD =</b>						<b>54.15</b>					
<b>CLASIFICACIÓN =</b>						<b>REGULAR</b>					
Vista de la Unidad de Muestra: Tramo 11 UM - 34   C - 01 - EM

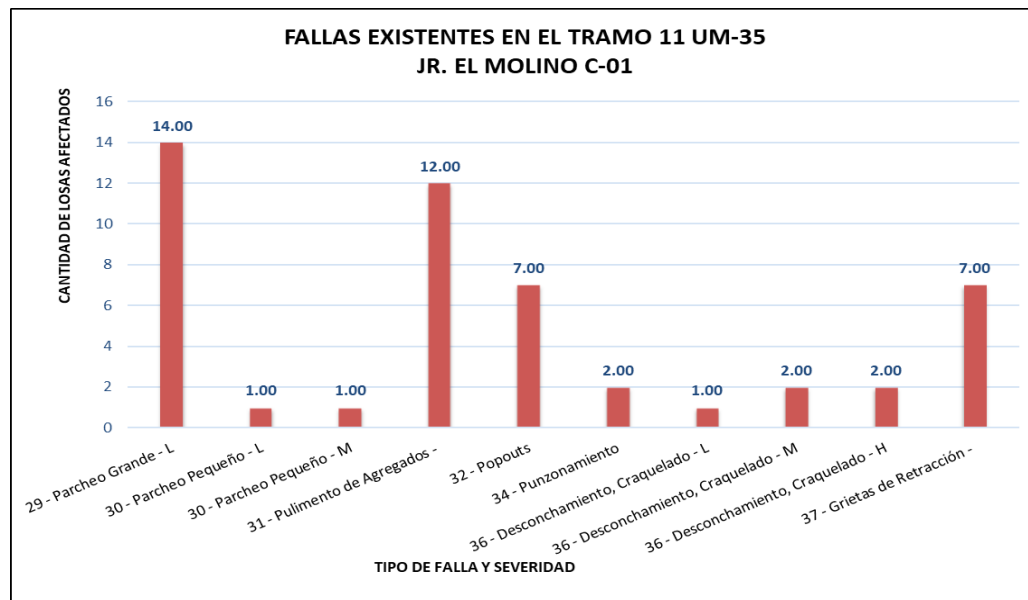
*Figura N°109: Resumen de fallas existentes en el Tramo 11 UM - 35*

26	Sello de Junta	36	Desconchamiento, Craquelado
27	Desnivel Carril / Berma	37	Grietas de Retracción
28	Grietas Lineales	38	Descascaramiento de Esquina
29	Parcheo Grande	39	Descascaramiento de Junta
30	Parcheo Pequeño		
<b>Daño</b>		<b>Severidad</b>	
<b>Cantidad</b>			
29	Parcheo Grande	L	14
30	Parcheo Pequeño	L	1
30	Parcheo Pequeño	M	1
31	Pulimento de Agregados		12
32	Popouts		7
34	Punzonamiento	M	2
36	Desconchamiento, Craquelado	L	1
36	Desconchamiento, Craquelado	M	2
36	Desconchamiento, Craquelado	H	2
37	Grietas de Retracción		7

Cuadro N°82: Exploración de la Condición por Unidad de Muestreo – Tramo 11 UM - 35

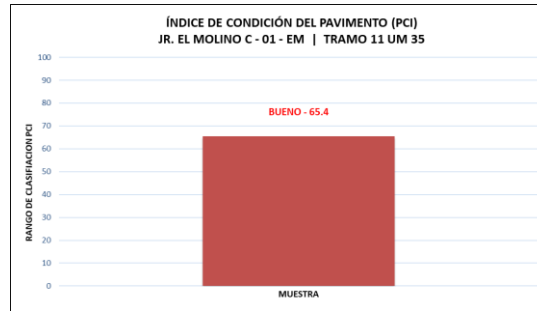
Figura N°110: Índice de Condición del Pavimento (PCI) Tramo 11 UM - 35

1	19	16	13	7	6	4	65	6	33.00
2	19	16	13	7	6	2	63	5	31.33
3	19	16	13	7	2	2	59	4	34.58
4	19	16	13	2	2	2	54	3	34.60
5	19	16	2	2	2	2	43	2	34.30
6	19	2	2	2	2	2	29	1	29.00
		<b>Rangos de Clasificación del PCI</b>							
		<b>RANGO</b>				<b>CLASIFICACIÓN</b>			
		100-85				Excelente			
		85-70				Muy Bueno			
70-55				Bueno					
55-40				Regular					
40-25				Malo					
25-10				Muy Malo					
10-0				Fallado					
<b>MÁXIMO CVD =</b>					<b>34.60</b>				
<b>PCI = 100 - MAX. CVD =</b>					<b>65.40</b>				
<b>CLASIFICACIÓN =</b>					<b>BUENO</b>				
Vista de la Unidad de Muestra: Tramo 11 UM - 35   C - 01 - EM
