**UNIVERSIDAD NACIONAL DE CAJAMARCA**

**“ESTADO DEL PAVIMENTO RÍGIDO DE LOS JIRONES DE LA  
URBANIZACIÓN AMAUTA MEDIANTE EL MÉTODO PCI,  
2022”**

**Bach. NEYRA CASTAÑEDA, PIERO GABRIEL**

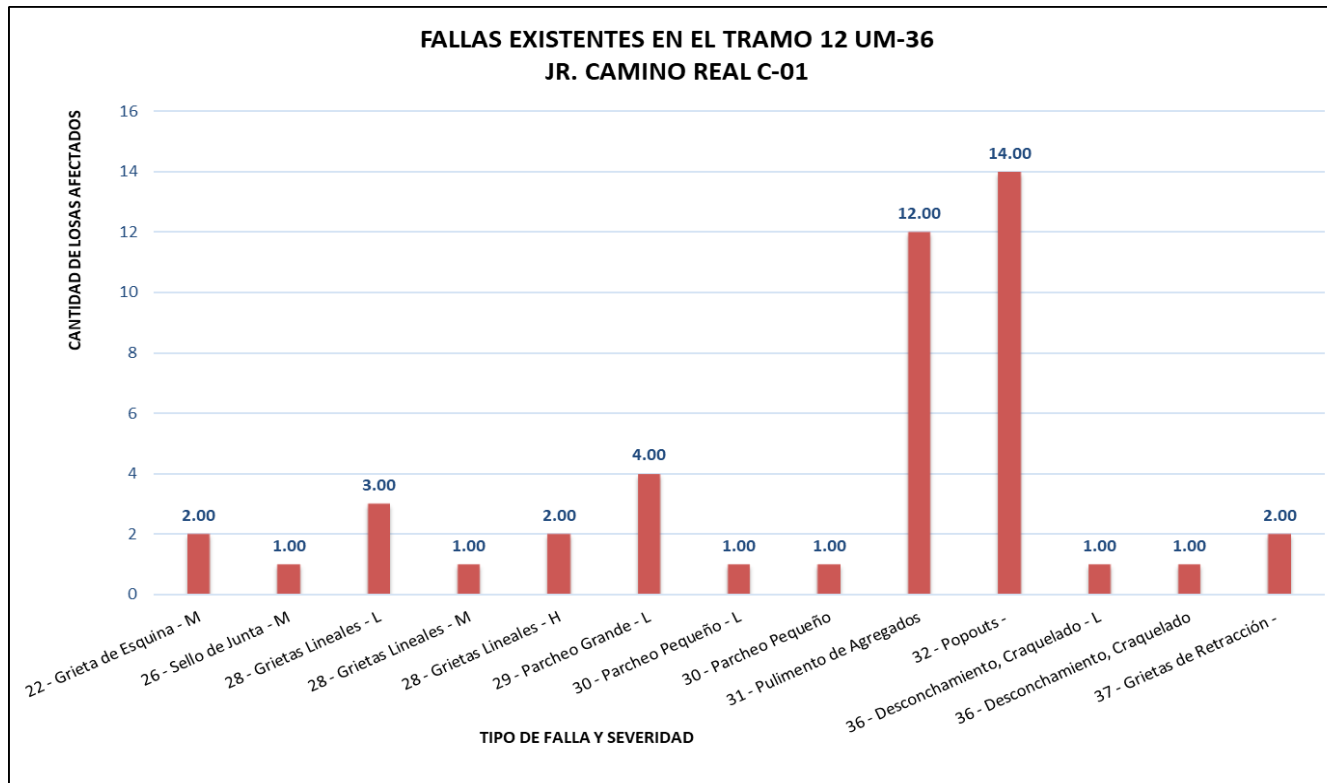
Figura N°111: Resumen de fallas existentes en el Tramo 12 UM - 36

Daño	Severidad	Cantidad																																																																																																																				
22	Grieta de Esquina	M	2																																																																																																																			
26	Sello de Junta	M	1																																																																																																																			
28	Grietas Lineales	L	3																																																																																																																			
28	Grietas Lineales	M	1																																																																																																																			
28	Grietas Lineales	H	2																																																																																																																			
29	Parcheo Grande	L	4

Cuadro N°84: Exploración de la Condición por Unidad de Muestreo – Tramo 12 UM - 36

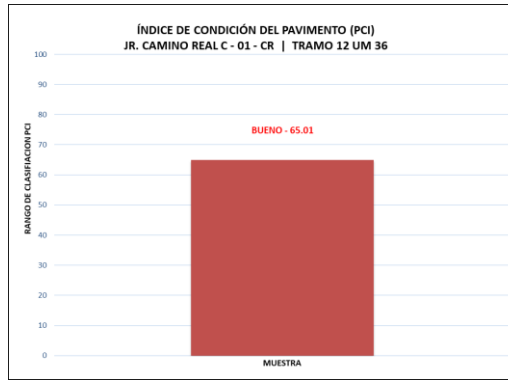
Figura N°112: Índice de Condición del Pavimento (PCI) Tramo 12 UM - 36

FALLAS													
Código de Falla	Descripción de la Falla	Severidad	Total	Densidad %	Valor deducido (q)								
22	Grieta de Esquina	M	2	8.33	12.00								
26	Sello de Junta	M	1	4.17	4.00								
28	Grietas Lineales	L	3	12.50	7.00								
28	Grietas Lineales	M	1	4.17	3.00								
28	Grietas Lineales	H	2	8.33	16.00								
29	Parcheo Grande	L	4	16.67	5.00								
30	Parcheo Pequeño	L	1	4.17	0.00								
30	Parcheo Pequeño	M	1	4.17	1.00								
31	Pulimento de Agregados		12	50.00	7.00								
32	Popouts		14	58.33	11.00								
36	Desconchamiento, Craquelado	L	1	4.17	1.00								
36	Desconchamiento, Craquelado	M	1	4.17	4.00								
37	Grietas de Retracción		2	8.33	0.00								
<b>Tota VD =</b>					<b>71.00</b>								
Número de Deducidos > 2q =		8											
Mayor Valor Deducido Individual (HDV) =		16.00		<b><math>mi = 1.00 + \frac{9}{98}(100 - HDV)</math></b>									
N° Máximo Admisible de Valores Deducidos (mi) =		8.71

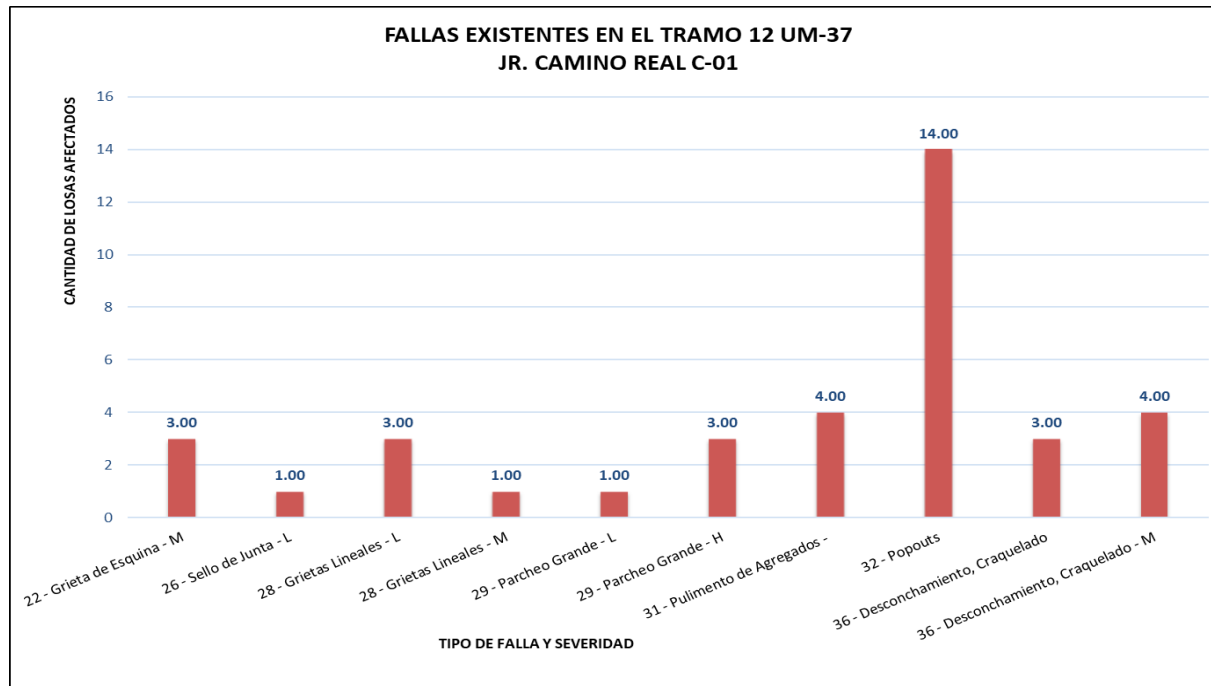
Figura N°113: Resumen de fallas existentes en el Tramo 12 UM - 37

Daño	Severidad	Cantidad																																																																																				
22 Grieta de Esquina	M	3																																																																																				
26 Sello de Junta	L	1																																																																																				
28 Grietas Lineales	L	3																																																																																				
28 Grietas Lineales	M	1																																																																																				
29 Parcheo Grande	L	1																																																																																				
29 Parcheo Grande	H	3																																																																																				
31 Pulimento de Agregados		4																																																																																				
32 Popouts		14

Cuadro N°86: Exploración de la Condición por Unidad de Muestreo – Tramo 12 UM - 37

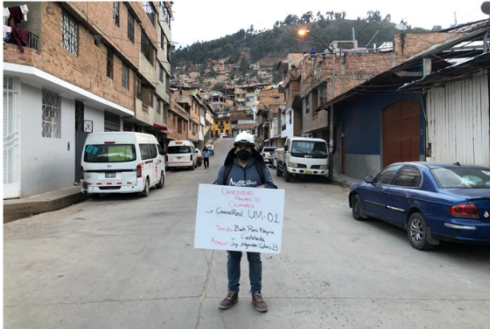
<p style="text-align: center;">Vista de la Unidad de Muestra: Tramo 12 UM - 37   C - 01 - CR</p>

<p style="text-align: center;">MÁXIMO CVD = <b>40.42</b></p> <p style="text-align: center;">PCI = 100 - MAX. CVD = <b>59.58</b></p> <p style="text-align: center;">CLASIFICACIÓN = <b>MUY BUENO</b></p>												RANGO	CLASIFICACIÓN	100-85	Excelente	85-70	Muy Bueno	70-55	Bueno	55-40	Regular	40-25	Malo	25-10	Muy Malo	10-0	Fallado
RANGO	CLASIFICACIÓN																										
100-85	Excelente																										
85-70	Muy Bueno																										
70-55	Bueno																										
55-40	Regular																										
40-25	Malo																										
25-10	Muy Malo																										
10-0	Fallado

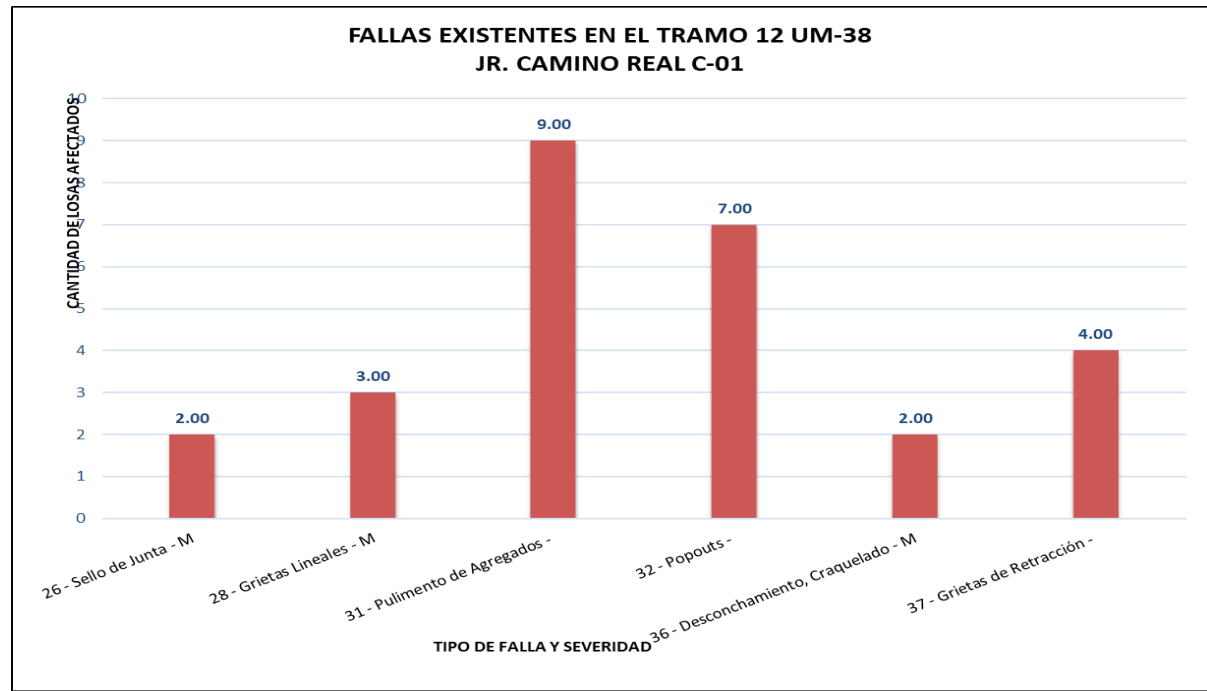
Figura N°115: Resumen de fallas existentes en el Tramo 12 UM - 38

25	Escala	35	Cruce de Vía Férrea
26	Sello de Junta	36	Desconchamiento, Craquelado
27	Desnivel Carril / Berma	37	Grietas de Retracción
28	Grietas Lineales	38	Descascaramiento de Esquina
29	Parqueo Grande	39	Descascaramiento de Junta
30	Parqueo Pequeño		
	<b>Daño</b>	<b>Severidad</b>	<b>Cantidad</b>
26	Sello de Junta	M	2
28	Grietas Lineales	M	3
31	Pulimento de Agregados		9
32	Popouts		7
36	Desconchamiento, Craquelado	M	2
37	Grietas de Retracción		4
		C1	C2
		28M	37
		28M	37 31
		28M	37 31
		32	31 31
		36M	31
		36M	37 32
		26M	32 32
		26M	32 32
		32	31 31
		31	31
			34
			33
			32
			31
			30
			29
			28
			27
			26
			25

Cuadro N°88: Exploración de la Condición por Unidad de Muestreo – Tramo 12 UM - 38

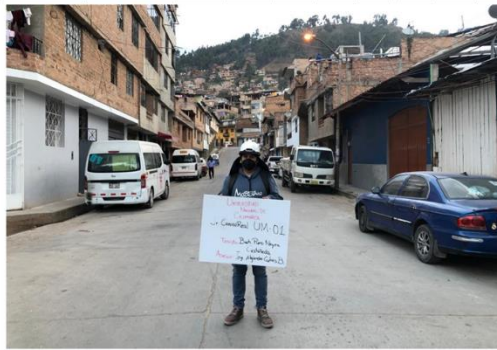
85-70							Muy Bueno		
		70-55							Bueno		
55-40							Regular				
40-25							Malo				
25-10							Muy Malo				
10-0							Fallado				
		<b>MÁXIMO CVD =</b>						<b>21.10</b>			
		<b>PCI = 100 - MAX. CVD =</b>						<b>78.90</b>			
		<b>CLASIFICACIÓN =</b>						<b>MUY BUENO</b>			
Vista de la Unidad de Muestra: Tramo 12 UM - 38   C - 01 - CR

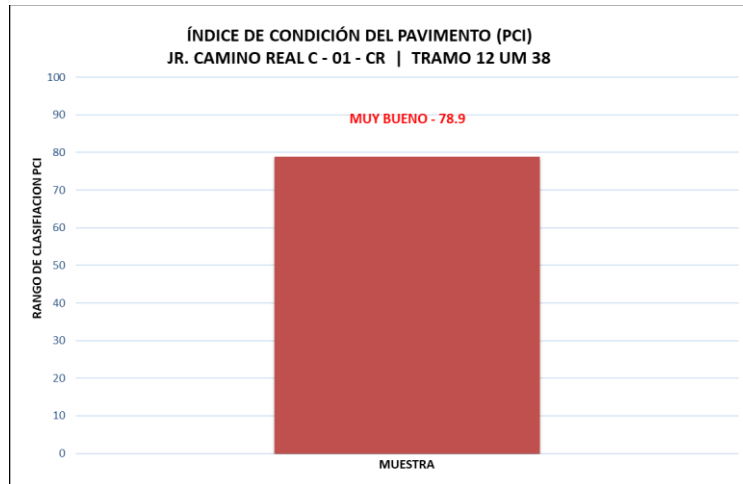
Figura N°116: Índice de Condición del Pavimento (PCI) Tramo 12 UM - 38

FALLAS											
Código de Falla	Descripción de la Falla		Severidad	Total	Densidad %	Valor deducido (q)					
26	Sello de Junta		M	2	10.00	4.00					
28	Grietas Lineales		M	3	15.00	12.00					
31	Pulimento de Agregados			9	45.00	7.00					
32	Popouts			7	35.00	6.00					
36	Desconchamiento, Craquelado		M	2	10.00	8.00					
37	Grietas de Retracción			4	20.00	0.00					
				<b>Tota VD =</b>		<b>37.00</b>					
Número de Deducidos > 2q =				5							
Mayor Valor Deducido Individual (HDVi) =				12							
N° Máximo Admisible de Valores Deducidos (mi) =				9.08		$mi = 1.00 + \frac{9}{98}(100 - HDVi)$					
CÁLCULO DEL ÍNDICE DE CONDICIÓN DEL PAVIMENTO (PCI)											
N°	Valores deducidos						TOTAL	q	CDV		
1	12	8	7	6	4		37	5	16.58		
2	12	8	7	6	2		35	4	19.25		
3	12	8	7	2	2		31	3	18.74		
4	12	8	2	2	2		26	2	21.10		
5	12	2	2	2	2		20	1	20.00

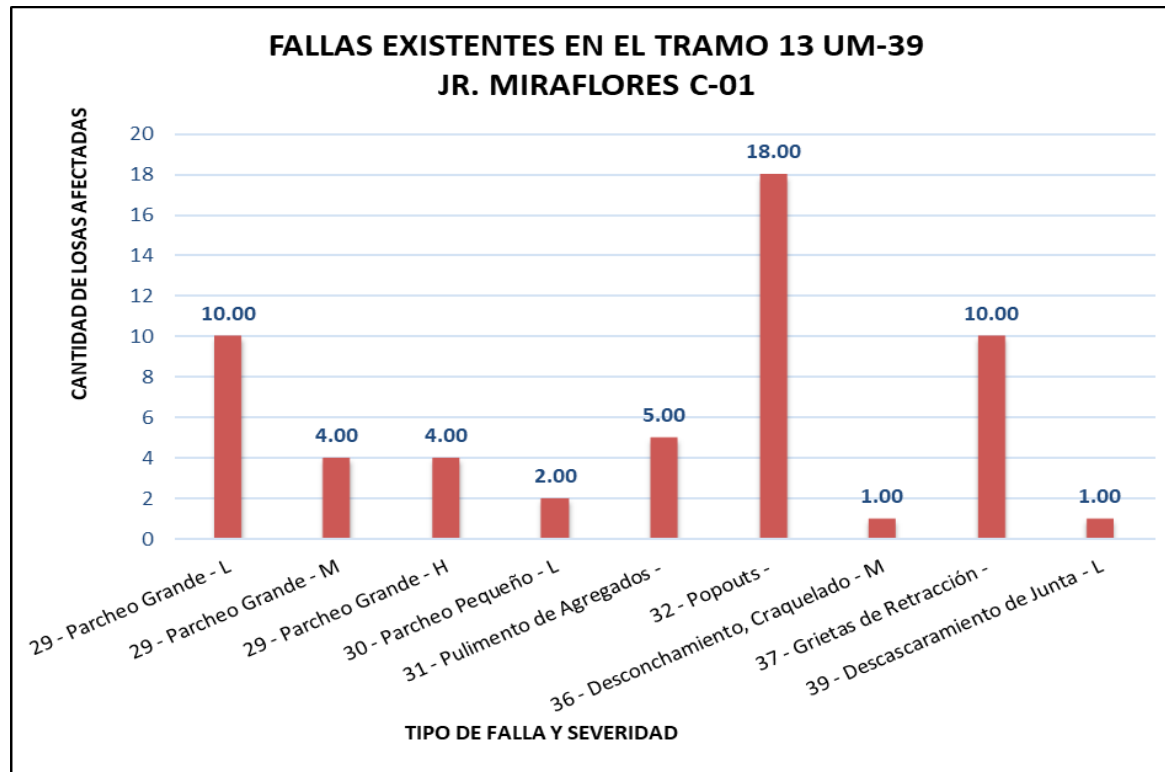
Figura N°117: Resumen de fallas existentes en el Tramo 13 UM - 39

29	Parcheo Grande	L	10
29	Parcheo Grande	M	4
29	Parcheo Grande	H	4
30	Parcheo Pequeño	L	2
31	Pulimento de Agregados		5
32	Popouts		18
36	Desconchamiento, Craquelado	M	1
37	Grietas de Retracción		10
39	Descascaramiento de Junta	L	1
		C1	C2

Cuadro N°90: Exploración de la Condición por Unidad de Muestreo – Tramo 13 UM - 39

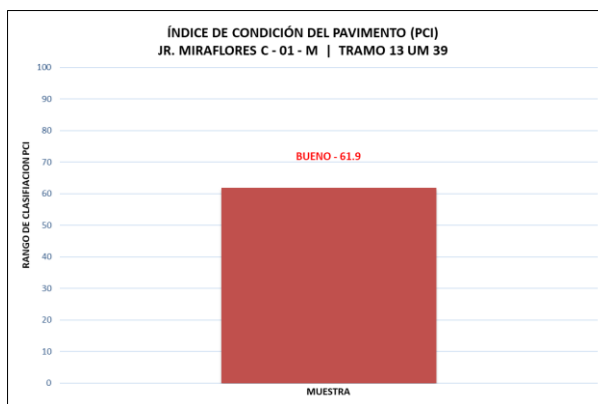
Figura N°118: Índice de Condición del Pavimento (PCI) Tramo 13 UM - 39

FALLAS									
Código de Falla	Descripción de la Falla	Severidad	Total	Densidad %	Valor deducido (q)				
29	Parcheo Grande	L	10	38.46	15.00				
29	Parcheo Grande	M	4	15.38	9.00				
29	Parcheo Grande	H	4	15.38	24.00				
30	Parcheo Pequeño	L	2	7.69	0.00				
31	Pulimento de Agregados		5	19.23	4.00				
32	Popouts		18	69.23	13.00				
36	Desconchamiento, Craquelado	M	1	3.85	3.00				
37	Grietas de Retracción		10	38.46	2.00				
39	Descascaramiento de Junta	L	1	3.85	1.00				
			<b>Tota VD =</b>		<b>71.00</b>				
Número de Deducidos > 2q =		6							
Mayor Valor Deducido Individual (HDV <sub>i</sub> ) =		24.00		<b><math>mi = 1.00 + \frac{9}{98}(100 - HDV_i)</math></b>					
N° Máximo Admisible de Valores Deducidos (mi) =		7.98							
CÁLCULO DEL ÍNDICE DE CONDICIÓN DEL PAVIMENTO (PCI)									
N°	Valores deducidos						TOTAL	q	CDV
1	24	15	13.0	9	4	3	68	6	34.80
2	24	15	13	9	4	2	67	5	36.73
3	24	15	13	9	2	2	65	4	38.10
4	24	15	13	2	2	2	58	3	37.20

5	24	15	2	2	2	2	47	2	37.30
6	24	2	2	2	2	2	34	1	34.00
<b>Rangos de Clasificación del PCI</b>									
<b>RANGO</b>		<b>CLASIFICACIÓN</b>							
100-85		Excelente							
85-70		Muy Bueno							
70-55		Bueno							
55-40		Regular							
40-25		Malo							
25-10		Muy Malo							
10-0		Fallado							
<b>MÁXIMO CVD =</b>		<b>38.10</b>							
<b>PCI = 100 - MAX. CVD =</b>		<b>61.90</b>							
<b>CLASIFICACIÓN =</b>		<b>BUENO</b>

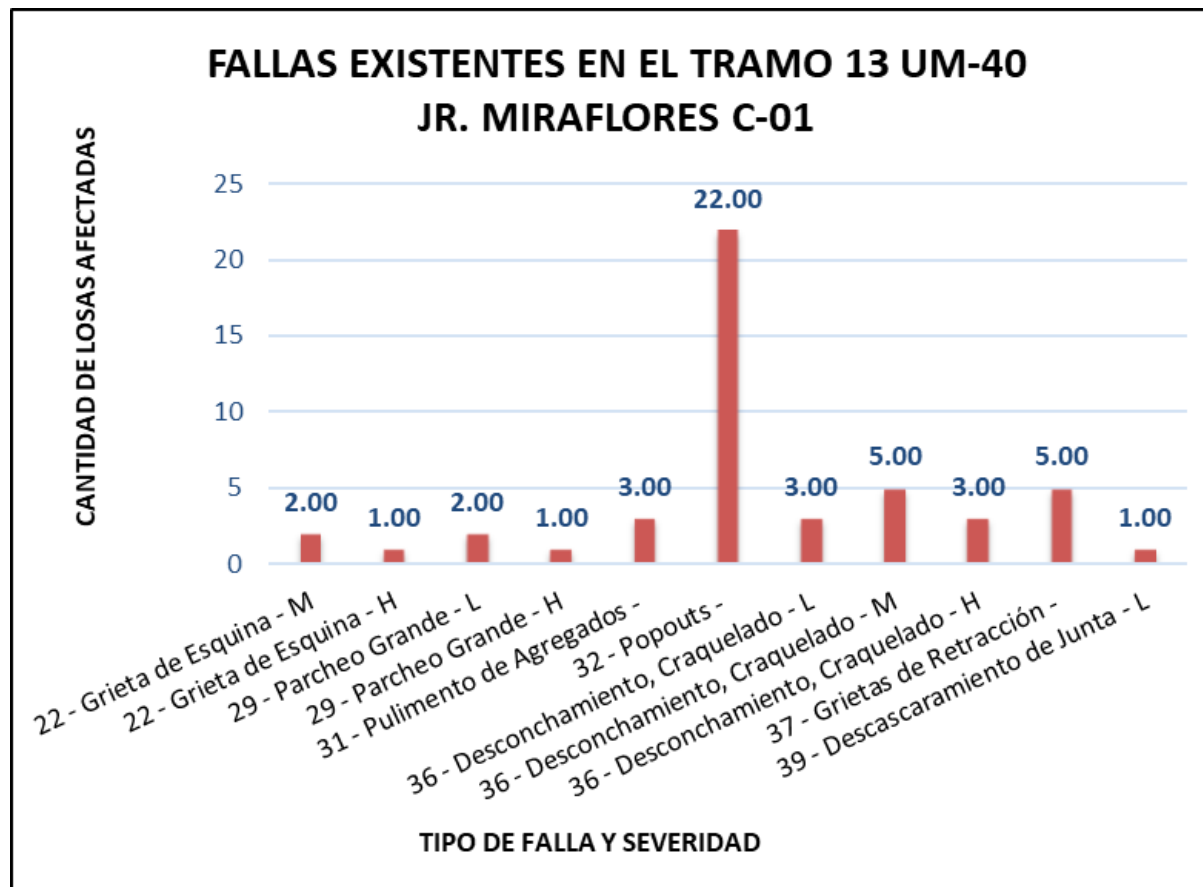
Figura N°119: Resumen de fallas existentes en el Tramo 13 UM - 40

25	Escala	35	Cruce de Vía Férrea
26	Sello de Junta	36	Desconchamiento, Craquelado
27	Desnivel Carril / Berma	37	Grietas de Retracción
28	Grietas Lineales	38	Descascaramiento de Esquina
29	Parcheo Grande	39	Descascaramiento de Junta
30	Parcheo Pequeño		
	<b>Daño</b>	<b>Severidad</b>	<b>Cantidad</b>
22	Grieta de Esquina	M	2
22	Grieta de Esquina	H	1
29	Parcheo Grande	L	2
29	Parcheo Grande	H	1
31	Pulimento de Agregados		3
32	Popouts		22
36	Desconchamiento, Craquelado	L	3
36	Desconchamiento, Craquelado	M	5
36	Desconchamiento, Craquelado	H	3
37	Grietas de Retracción		5
39	Descascaramiento de Junta	L	1

Cuadro N°92: Exploración de la Condición por Unidad de Muestreo – Tramo 13 UM - 40

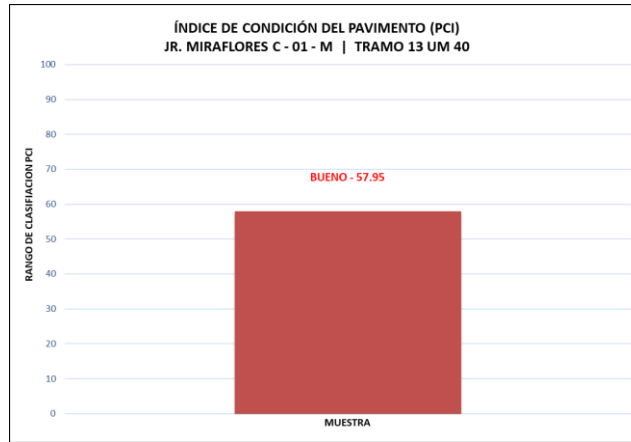
Figura N°120: Índice de Condición del Pavimento (PCI) Tramo 13 UM - 40

FALLAS											
Código de Falla	Descripcion de la Falla	Severidad	Total	Densidad %	Valor deducido (q)						
22	Grieta de Esquina	M	2	8.33	12.00						
22	Grieta de Esquina	H	1	4.17	10.00						
29	Parcheo Grande	L	2	8.33	2.00						
29	Parcheo Grande	H	1	4.17	7.00						
31	Pulimento de Agregados		3	12.50	2.00						
32	Popouts		22	91.67	14.00						
36	Desconchamiento, Craquelado	L	3	12.50	3.00						
36	Desconchamiento, Craquelado	M	5	20.83	15.00						
36	Desconchamiento, Craquelado	H	3	12.50	21.00						
37	Grietas de Retracción		5	20.83	0.00						
39	Descascaramiento de Junta	L	1	4.17	1.00						
<b>Tota VD =</b>					<b>87.00</b>						
Número de Deducidos > 2q =		7		$mi = 1.00 + \frac{q}{98}(100 - HDV)$							
Mayor Valor Deducido Individual (HDV) =		21									
N° Máximo Admisible de Valores Deducidos (mi) =		8.26									
CÁLCULO DEL ÍNDICE DE CONDICIÓN DEL PAVIMENTO (PCI)											
N°	Valores deducidos								TOTAL	q	CDV

1	21	15	14	12	10	7	3		82	7	38.73
2	21	15	14	12	10	7	2		81	6	42.05
3	21	15	14	12	10	2	2		76	5	41.74
4	21	15	14	12	2	2	2		68	4	39.84
5	21	15	14	2	2	2	2		58	3	37.20
6	21	15	2	2	2	2	2		46	2	36.50
7	21	2	2	2	2	2	2		33	1	33.00
<b>Rangos de Clasificación del PCI</b>											
<b>RANGO</b>		<b>CLASIFICACIÓN</b>									
100-85		Excelente									
85-70		Muy Bueno									
70-55		Bueno									
55-40		Regular									
40-25		Malo									
25-10		Muy Malo									
10-0		Fallado									
<b>MÁXIMO CVD =</b>		<b>42.05</b>									
<b>PCI = 100 - MAX. CVD =</b>		<b>57.95</b>									
<b>CLASIFICACIÓN =</b>		<b>BUENO</b>

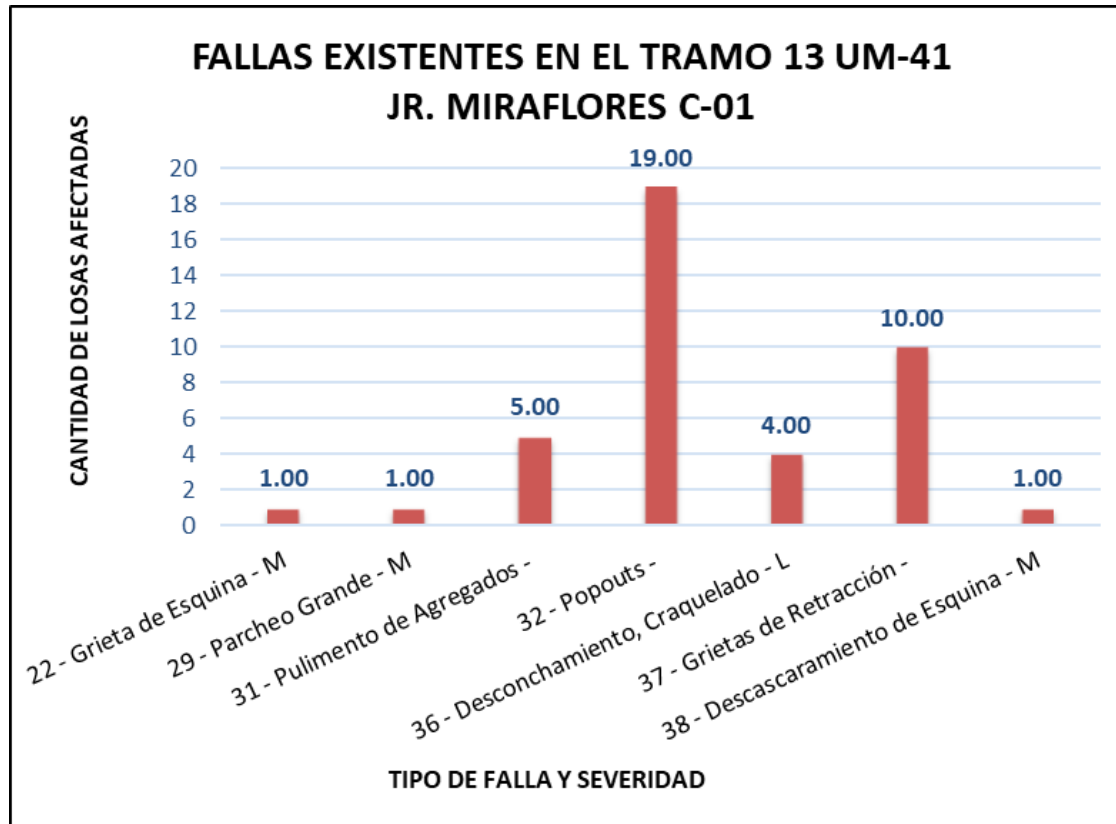
Figura N°121: Resumen de fallas existentes en el Tramo 13 UM - 41

Daño	Severidad	Cantidad																																																																																						
22 Grieta de Esquina	M	1																																																																																						
29 Parcheo Grande	M	1																																																																																						
31 Pulimento de Agregados		5																																																																																						
32 Popouts		19																																																																																						
36 Desconchamiento, Craquelado	L	4																																																																																						
37 Grietas de Retracción		10																																																																																						
38 Descascaramiento de Esquina	M	1

Cuadro N°94: Exploración de la Condición por Unidad de Muestreo – Tramo 13 UM - 41

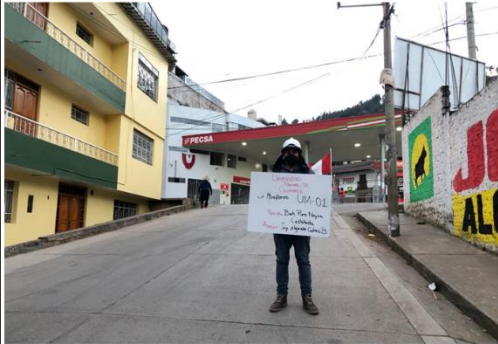
<b>MÁXIMO CVD = 19.00</b>  <b>PCI = 100 - MAX. CVD = 81.00</b>  <b>CLASIFICACIÓN = MUY BUENO</b>	<b>RANGO</b>	<b>CLASIFICACIÓN</b>	100-85	Excelente	85-70	Muy Bueno	70-55	Bueno	55-40	Regular	40-25	Malo	25-10	Muy Malo	10-0	Fallado
<b>RANGO</b>	<b>CLASIFICACIÓN</b>																							
100-85	Excelente																							
85-70	Muy Bueno																							
70-55	Bueno																							
55-40	Regular																							
40-25	Malo																							
25-10	Muy Malo																							
10-0	Fallado																							
Vista de la Unidad de Muestra: Tramo 13 UM - 41   C - 01 - M

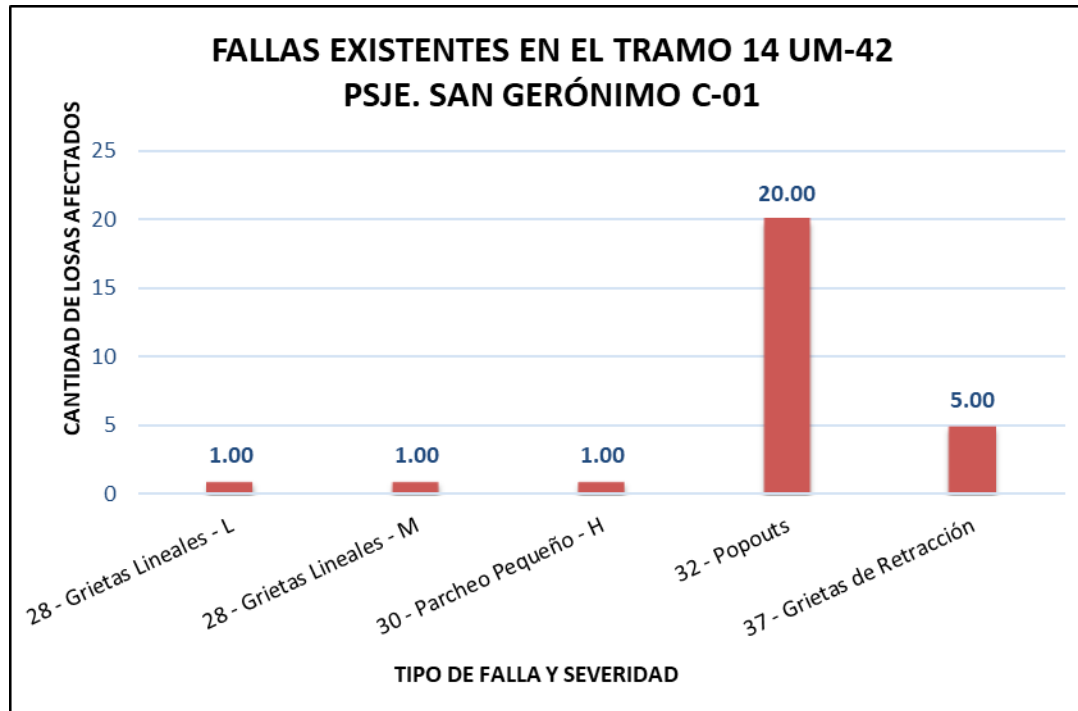
Figura N°123: Resumen de fallas existentes en el Tramo 14 UM - 42

Daño	Severidad	Cantidad																																										
28 Grietas Lineales	L	1																																										
28 Grietas Lineales	M	1																																										
30 Parcheo Pequeño	H	1																																										
32 Popouts		20																																										
37 Grietas de Retracción		5

Cuadro N°96: Exploración de la Condición por Unidad de Muestreo – Tramo 14 UM - 42

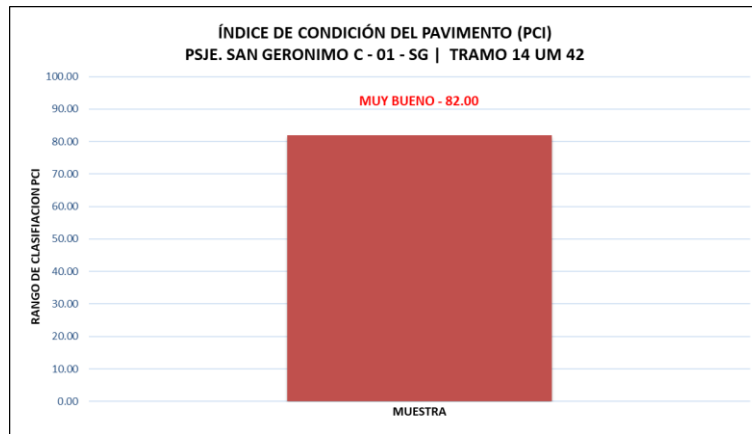
Figura N°124: Índice de Condición del Pavimento (PCI) Tramo 14 UM - 42

28 Grietas Lineales		38 Descascaramiento de Esquina						
29 Parqueo Grande		39 Descascaramiento de Junta						
30 Parqueo Pequeño								
FALLAS								
Código de Falla	Descripción de la Falla	Severidad	Total	Densidad %	Valor deducido (q)			
28	Grietas Lineales	L	1	4.17	3.00			
28	Grietas Lineales	M	1	4.17	3.00			
30	Parqueo Pequeño	H	1	4.17	2.00			
32	Popouts		20	83.33	14.00			
37	Grietas de Retracción		5	20.83	0.00			
			<b>Tota VD =</b>		<b>22.00</b>			
Número de Deducidos > 2q =		3						
Mayor Valor Deducido Individual (HDVi) =		14.00						
Nº Máximo Admisible de Valores Deducidos (mi) =		8.9						
$mi = 1.00 + \frac{9}{98}(100 - HDVi)$								
CÁLCULO DEL ÍNDICE DE CONDICIÓN DEL PAVIMENTO (PCI)								
Nº	Valores deducidos					TOTAL	q	CDV
1	14	3	3			20	3	11.00
2	14	3	2			19	2	14.40
3	14	2	2			18	1	18.00

70-55	Bueno							
55-40	Regular							
40-25	Malo							
25-10	Muy Malo							
10-0	Fallado							
<b>MÁXIMO CVD =</b>						<b>18.00</b>		
<b>PCI = 100 - MAX. CVD =</b>						<b>82.00</b>		
<b>CLASIFICACIÓN =</b>						<b>MUY BUENO</b>		
Vista de la Unidad de Muestra: Tramo 14 UM - 42   C - 01 - SG

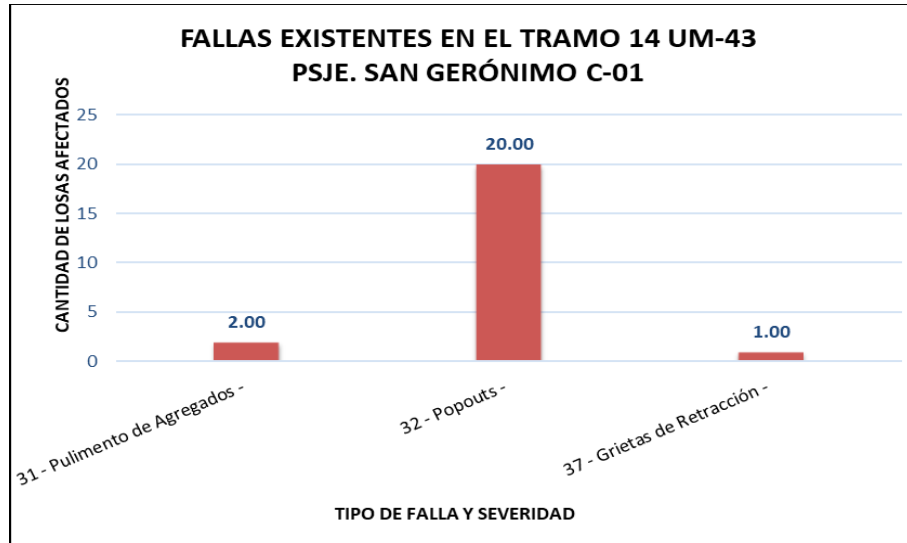
*Figura N°125: Resumen de fallas existentes en el Tramo 14 UM - 43*

25	Escala	35	Cruce de Vía Férrea
26	Sello de Junta	36	Desconchamiento, Craquelado
27	Desnivel Carril / Berma	37	Grietas de Retracción
28	Grietas Lineales	38	Descascaramiento de Esquina
29	Parcheo Grande	39	Descascaramiento de Junta
30	Parcheo Pequeño		
	<b>Daño</b>	<b>Severidad</b>	<b>Cantidad</b>
31	Pulimento de Agregados		2
32	Popouts		20
37	Grietas de Retracción		1
			C1      C2

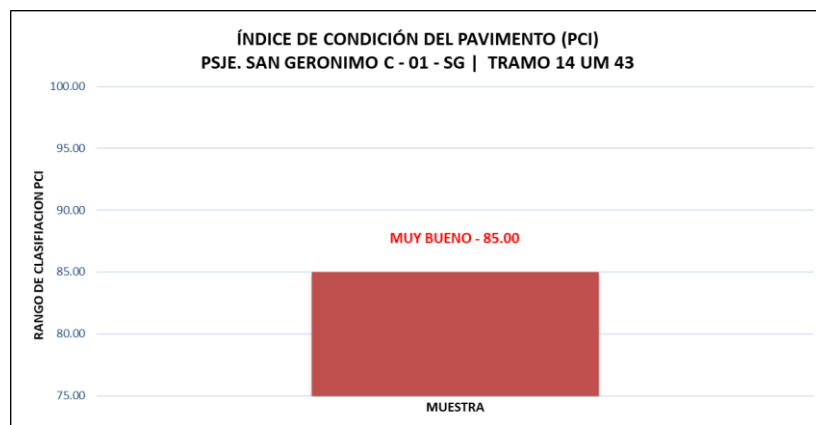
Figura N°126: Índice de Condición del Pavimento (PCI) Tramo 14 UM - 43

RANGO	CLASIFICACIÓN	100-85	Excelente	85-70	Muy Bueno	70-55	Bueno	55-40	Regular	40-25	Malo	25-10	Muy Malo	10-0	Fallado
RANGO	CLASIFICACIÓN																				
100-85	Excelente																				
85-70	Muy Bueno																				
70-55	Bueno																				
55-40	Regular																				
40-25	Malo																				
25-10	Muy Malo																				
10-0	Fallado																				
		MÁXIMO CVD =		15.00																	
		PCI = 100 - MAX. CVD =		85.00																	
		CLASIFICACIÓN =		<b>MUY BUENO</b>																	
Vista de la Unidad de Muestra: Tramo 14 UM - 43   C - 01 - SG

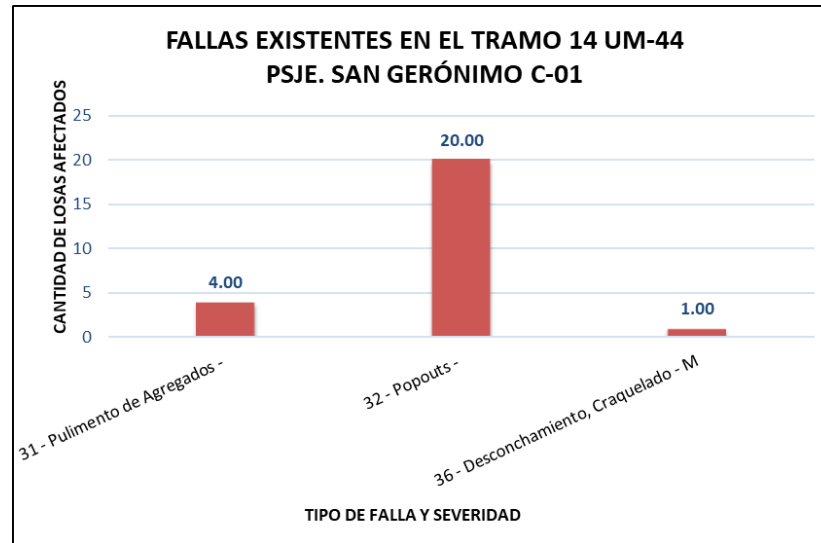
*Figura N°127: Resumen de fallas existentes en el Tramo 14 UM - 44*

25	Escala	35	Cruce de Vía Férrea
26	Sello de Junta	36	Desconchamiento, Craquelado
27	Desnivel Carril / Berma	37	Grietas de Retracción
28	Grietas Lineales	38	Descascaramiento de Esquina
29	Parcheo Grande	39	Descascaramiento de Junta
30	Parcheo Pequeño		
	<b>Daño</b>	<b>Severidad</b>	<b>Cantidad</b>
31	Pulimento de Agregados		4
32	Popouts		20
36	Desconchamiento, Craquelado	M	1

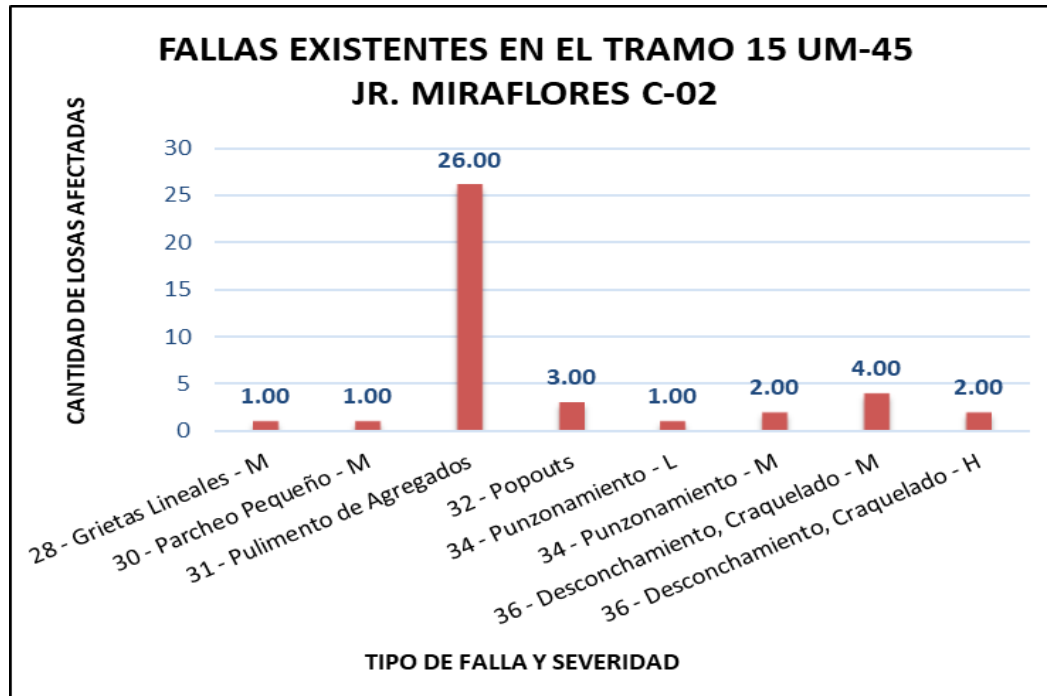
Figura N°129: Resumen de fallas existentes en el Tramo 15 UM - 45

25	Escala	35	Cruce de Via Férrea
26	Sello de Junta	36	Desconchamiento, Craquelado
27	Desnivel Carril / Berma	37	Grietas de Retracción
28	Grietas Lineales	38	Descascamiento de Esquina
29	Parqueo Grande	39	Descascamiento de Junta
30	Parqueo Pequeño		
	<b>Daño</b>	<b>Severidad</b>	<b>Cantidad</b>
28	Grietas Lineales	M	1
30	Parqueo Pequeño	M	1
31	Pulimento de Agregados		26
32	Popouts		3
34	Punzonamiento	L	1
34	Punzonamiento	M	2
36	Desconchamiento, Craquelado	M	4
36	Desconchamiento, Craquelado	H	2

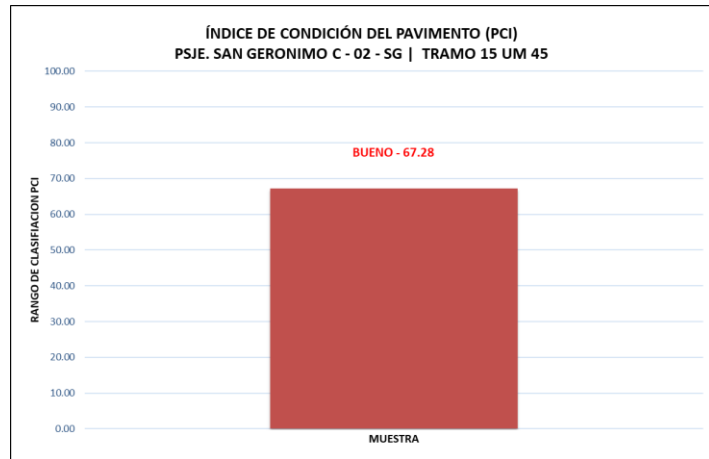
Figura N°130: Índice de Condición del Pavimento (PCI) Tramo 15 UM - 45

FALLAS													
Código de Falla	Descripción de la Falla	Severidad	Total	Densidad %	Valor deducido (q)								
28	Grietas Lineales	M	1	3.85	3.00								
30	Parcheo Pequeño	M	1	3.85	1.00								
31	Pulimento de Agregados		26	100.00	10.00								
32	Popouts		3	11.54	2.00								
34	Punzonamiento	L	1	3.85	6.00								
34	Punzonamiento	M	2	7.69	18.00								
36	Desconchamiento, Craquelado	M	4	15.38	12.00								
36	Desconchamiento, Craquelado	H	2	7.69	14.00								
				<b>Tota VD =</b>	<b>66.00</b>								
Número de Deducidos > 2q =		6											
Mayor Valor Deducido Individual (HDVi) =		18.00		<b><math>mi = 1.00 + \frac{9}{98}(100 - HDVi)</math></b>									
N° Máximo Admisible de Valores Deducidos (mi) =		8.53											
CÁLCULO DEL ÍNDICE DE CONDICIÓN DEL PAVIMENTO (PCI)													
N°	Valores deducidos										TOTAL	q	CDV
	1	18	14	12	10	6	3						
2	18	14	12	10	6	2					62	5	29.52
3	18	14	12	10	2						56	4	32.72

4	18	14	12	2							46	3	29.36
5	18	14	2								34	2	27.50
6	18	2									20	1	20.00
<b>Rangos de Clasificación del PCI</b>													
<b>RANGO</b>		<b>CLASIFICACIÓN</b>											
100-85		Excelente											
85-70		Muy Bueno											
70-55		Bueno											
55-40		Regular											
40-25		Malo											
25-10		Muy Malo											
10-0		Fallado											
<b>MÁXIMO CVD =</b>		<b>32.72</b>											
<b>PCI = 100 - MAX. CVD =</b>		<b>67.28</b>											
<b>CLASIFICACIÓN =</b>		<b>BUENO</b>

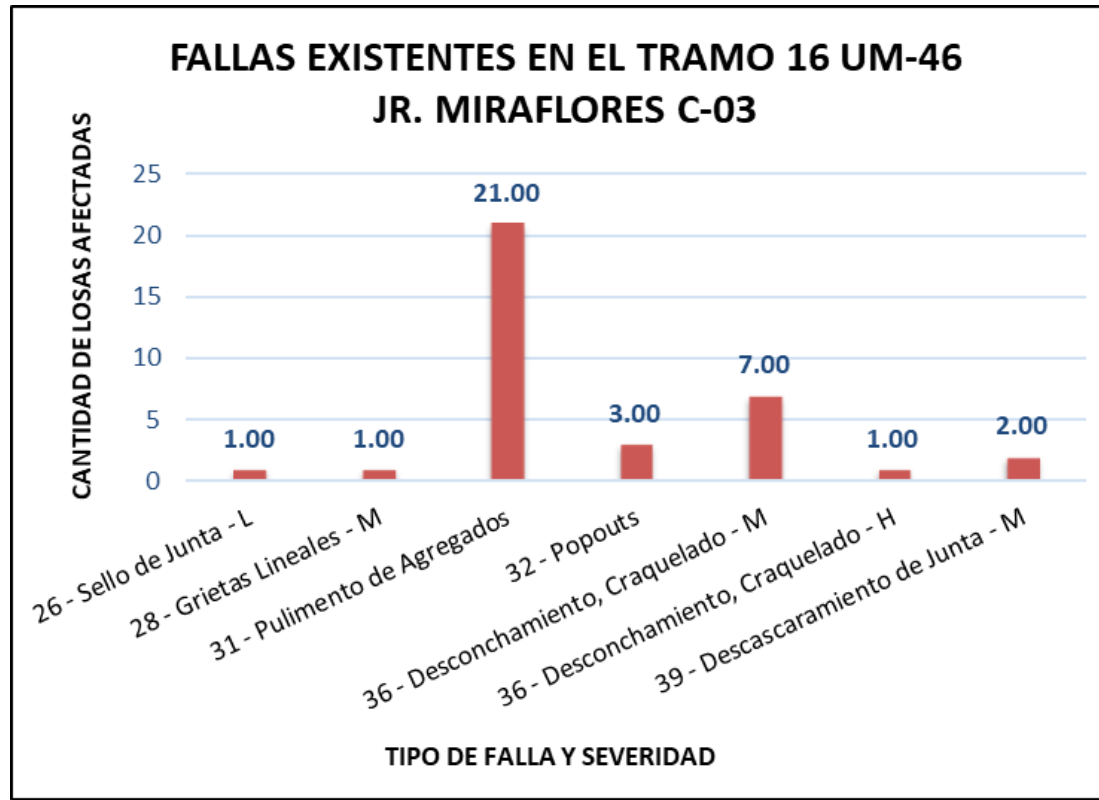
Figura N°131: Resumen de fallas existentes en el Tramo 16 UM - 46

Daño	Severidad	Cantidad																																																																													
26 Sello de Junta	L	1																																																																													
28 Grietas Lineales	M	1																																																																													
31 Pulimento de Agregados		21																																																																													
32 Popouts		3																																																																													
36 Desconchamiento, Craquelado	M	7																																																																													
36 Desconchamiento, Craquelado	H	1																																																																													
39 Descascaramiento de Junta	M	2

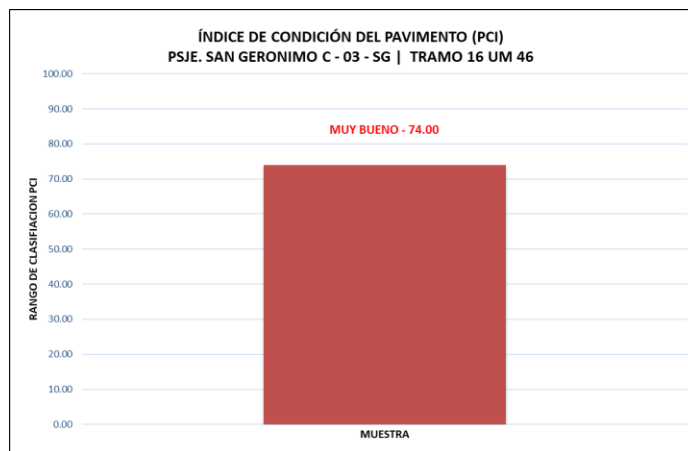
Figura N°132: Índice de Condición del Pavimento (PCI) Tramo 16 UM - 46

FALLAS									
Código de Falla	Descripción de la Falla	Severidad	Total	Densidad %	Valor deducido (q)				
26	Sello de Junta	L	1	3.85	2.00				
28	Grietas Lineales	M	1	3.85	3.00				
31	Pulimento de Agregados		21	80.77	9.00				
32	Popouts		3	11.54	2.00				
36	Desconchamiento, Craquelado	M	7	26.92	17.00				
36	Desconchamiento, Craquelado	H	1	3.85	7.00				
39	Descascaramiento de Junta	M	2	7.69	3.00				
				<b>Tota VD =</b>	<b>43.00</b>				
Número de Deducidos > 2q =		5							
Mayor Valor Deducido Individual (HDV <sub>i</sub> ) =		17.00		<b><math>mi = 1.00 + \frac{9}{98}(100 - HDV_i)</math></b>					
Nº Máximo Admisible de Valores Deducidos (mi) =		8.62							
CÁLCULO DEL ÍNDICE DE CONDICIÓN DEL PAVIMENTO (PCI)									
Nº	Valores deducidos						TOTAL	q	CDV
1	17	9	7	3	3		39	5	22.63
2	17	9	7	3	2		38	4	21.20
3	17	9	7	2	2		37	3	23.18
4	17	9	2	2	2		32	2	26.00
5	17	2	2	2	2		25	1	25.00
<b>Rangos de Clasificación del PCI</b>

<b>RANGO</b>		<b>CLASIFICACIÓN</b>							
100-85		Excelente							
85-70		Muy Bueno							
70-55		Bueno							
55-40		Regular							
40-25		Malo							
25-10		Muy Malo							
10-0		Fallado							
<b>MÁXIMO CVD =</b>		<b>26.00</b>							
<b>PCI = 100 - MAX. CVD =</b>		<b>74.00</b>							
<b>CLASIFICACIÓN =</b>		<b>MUY BUENO</b>

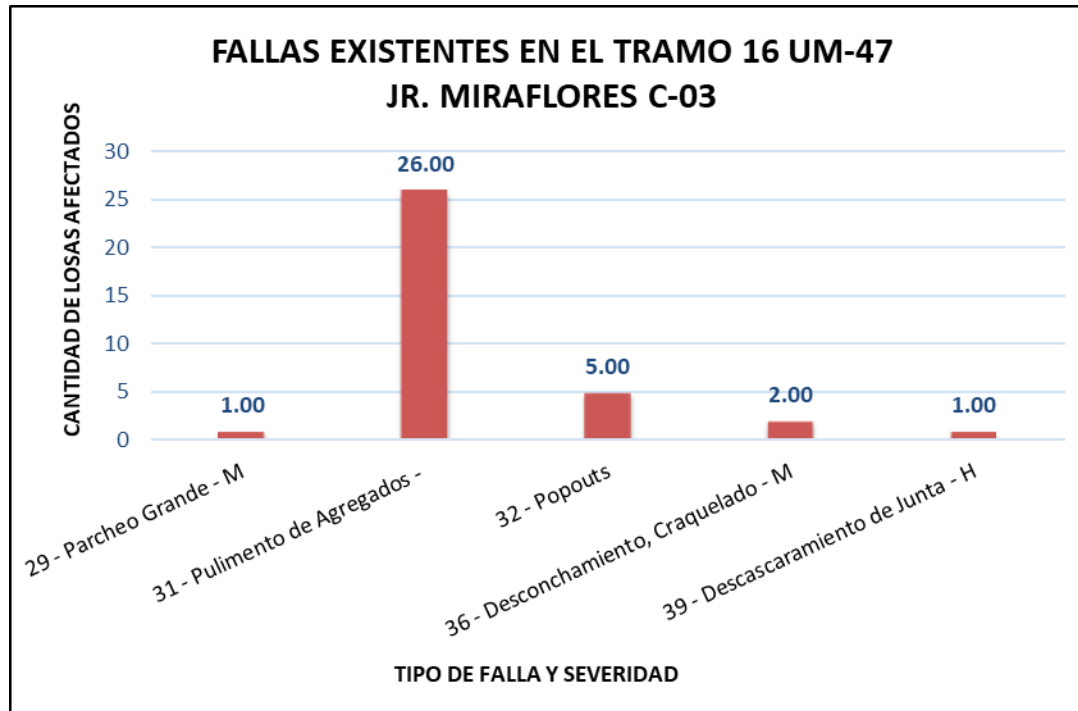
Figura N°133: Resumen de fallas existentes en el Tramo 16 UM - 47

25	Escala	35	Cruce de Vía Férrea
26	Sello de Junta	36	Descorchamiento, Craquelado
27	Desnivel Carril / Berma	37	Grietas de Retracción
28	Grietas Lineales	38	Descascaramiento de Esquina
29	Parcheo Grande	39	Descascaramiento de Junta
30	Parcheo Pequeño		
	<b>Daño</b>	<b>Severidad</b>	<b>Cantidad</b>
29	Parcheo Grande	M	1
31	Pulimento de Agregados		26
32	Popouts		5
36	Descorchamiento, Craquelado	M	2
39	Descascaramiento de Junta	H	1

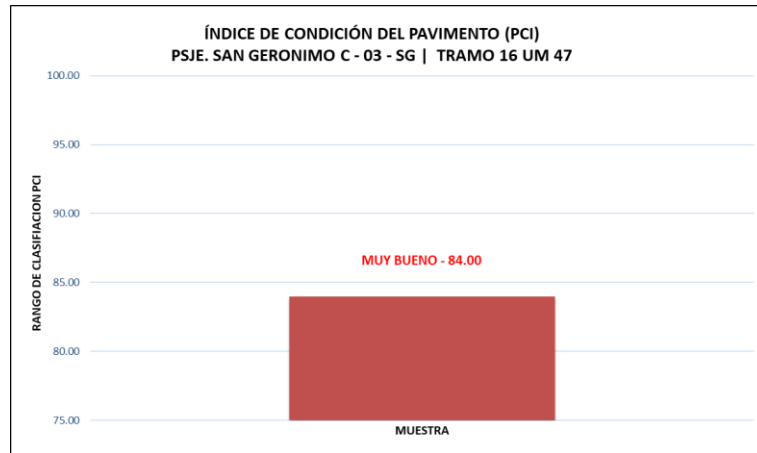
Figura N°134: Índice de Condición del Pavimento (PCI) Tramo 16 UM - 47

30 Parcheo Pequeño							
<b>FALLAS</b>							
Código de Falla	Descripción de la Falla	Severidad	Total	Densidad %	Valor deducido (q)		
29	Parcheo Grande	M	1	3.85	2.00		
31	Pulimento de Agregados		26	100.00	10.00		
32	Popouts		5	19.23	3.00		
36	Desconchamiento, Craquelado	M	2	7.69	6.00		
39	Descascaramiento de Junta	H	1	3.85	5.00		
<b>Tota VD =</b>					<b>26.00</b>		
Número de Deducidos > 2q =		4		$mi = 1.00 + \frac{q}{98}(100 - HDV)$			
Mayor Valor Deducido Individual (HDVi) =		10.00					
Nº Máximo Admisible de Valores Deducidos (mi) =		9.27					
<b>CÁLCULO DEL ÍNDICE DE CONDICIÓN DEL PAVIMENTO (PCI)</b>							
Nº	Valores deducidos				TOTAL	q	CDV
1	10	6	5	3	24	4	6.40
2	10	6	5	2	23	3	13.10
3	10	6	2	2	20	2	16.00
4	10	2	2	2	16	1	16.00
<b>Rangos de Clasificación del PCI</b>							
<b>RANGO</b>		<b>CLASIFICACIÓN</b>					
100-85		Excelente					
85-70		Muy Bueno					
70-55		Bueno					
55-40		Regular					
40-25		Malo

25-10		Muy Malo					
10-0		Fallado					
<b>MÁXIMO CVD =</b>		<b>16.00</b>					
<b>PCI = 100 - MAX. CVD =</b>		<b>84.00</b>					
<b>CLASIFICACIÓN =</b>		<b>MUY BUENO</b>					
Vista de la Unidad de Muestra: Tramo 16 UM - 47   C - 03 - M

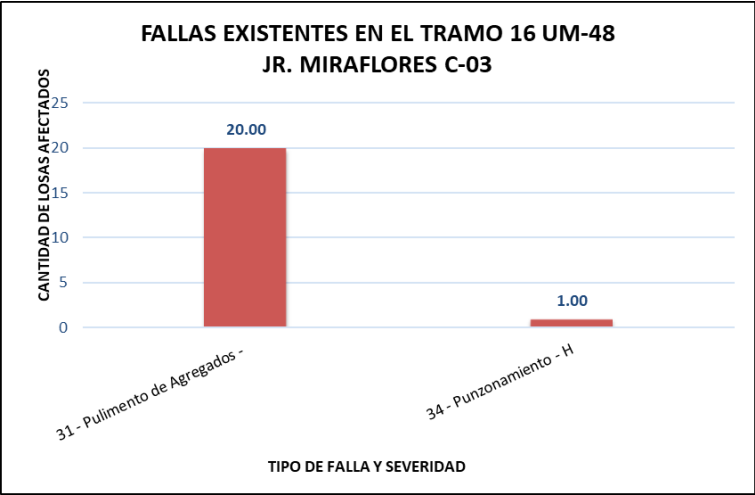
Figura N°135: Resumen de fallas existentes en el Tramo 16 UM - 48

25	Escala	35	Cruce de Vía Férrea
26	Sello de Junta	36	Desconchamiento, Craquelado
27	Desnivel Carril / Berma	37	Grietas de Retracción
28	Grietas Lineales	38	Descascaramiento de Esquina
29	Parqueo Grande	39	Descascaramiento de Junta
30	Parqueo Pequeño		
	<b>Daño</b>	<b>Severidad</b>	<b>Cantidad</b>
31	Pulimento de Agregados		20
34	Punzonamiento	H	1

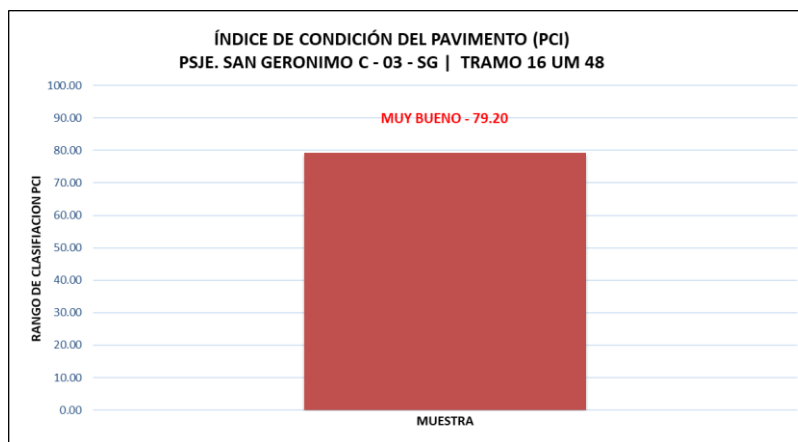
Figura N°136: Índice de Condición del Pavimento (PCI) Tramo 16 UM - 48

FALLAS								
Código de Falla	Descripción de la Falla	Severidad	Total	Densidad %	Valor deducido (q)			
31	Pulimento de Agregados		20	100.00	10.00			
34	Punzonamiento	H	1	5.00	16.00			
			Tota VD =		26.00			
Número de Deducidos > 2q =		2						
Mayor Valor Deducido Individual (HDVi) =		16.00						
Nº Máximo Admisible de Valores Deducidos (mi) =		8.71						
$mi = 1.00 + \frac{q}{98}(100 - HDVi)$								
CÁLCULO DEL ÍNDICE DE CONDICIÓN DEL PAVIMENTO (PCI)								
Nº	Valores deducidos					TOTAL	q	CDV
1	16	10				26	2	20.80
2	16	2				18	1	18.00

<b>Rangos de Clasificación del PCI</b>						
		<b>RANGO</b>	<b>CLASIFICACIÓN</b>					
		100-85	Excelente					
		85-70	Muy Bueno					
70-55	Bueno							
55-40	Regular							
40-25	Malo							
25-10	Muy Malo							
10-0	Fallado							
<b>MÁXIMO CVD =</b>		<b>20.80</b>						
<b>PCI = 100 - MAX. CVD =</b>		<b>79.20</b>						
<b>CLASIFICACIÓN =</b>		<b>MUY BUENO</b>						
Vista de la Unidad de Muestra: Tramo 16 UM - 48   C - 03 - M

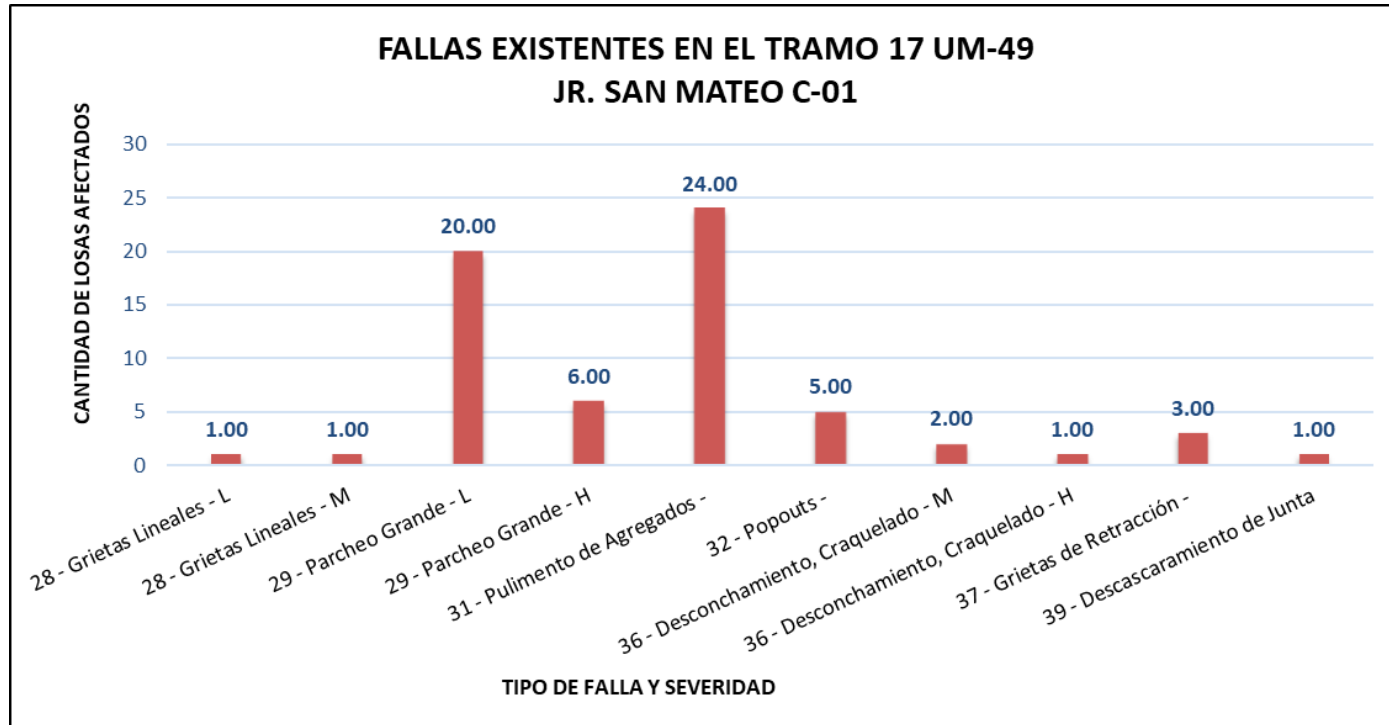
Figura N°137: Resumen de fallas existentes en el Tramo 17 UM - 49

27	Desnivel Carril / Berma	37	Grietas de Retracción
28	Grietas Lineales	38	Descascaramiento de Esquina
29	Parqueo Grande	39	Descascaramiento de Junta
30	Parqueo Pequeño		
	<i>Daño</i>	<i>Severidad</i>	Cantidad
28	Grietas Lineales	L	1
28	Grietas Lineales	M	1
29	Parqueo Grande	L	20
29	Parqueo Grande	H	6
31	Pulimento de Agregados		24
32	Popouts		5
36	Desconchamiento, Craquelado	M	2
36	Desconchamiento, Craquelado	H	1
37	Grietas de Retracción		3
39	Descascaramiento de Junta	H	1

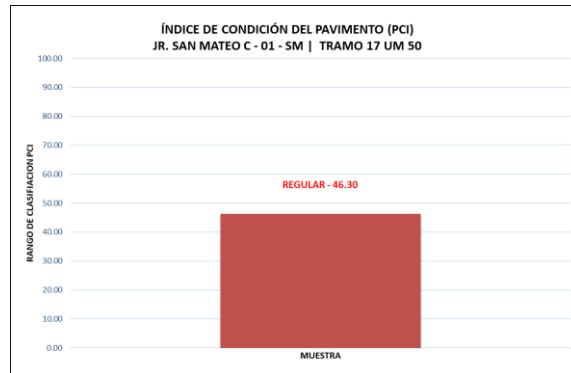
Figura N°140: Índice de Condición del Pavimento (PCI) Tramo 17 UM - 50

Rangos de Clasificación del PCI		<b>RANGO</b>	<b>CLASIFICACIÓN</b>	100-85	Excelente	85-70	Muy Bueno	70-55	Bueno	55-40	Regular	40-25	Malo	25-10	Muy Malo	10-0	Fallado	MÁXIMO CVD = 53.70		PCI = 100 - MAX. CVD = 46.30		CLASIFICACIÓN = <b>REGULAR</b>	
Rangos de Clasificación del PCI																																	
<b>RANGO</b>	<b>CLASIFICACIÓN</b>																																
100-85	Excelente																																
85-70	Muy Bueno																																
70-55	Bueno																																
55-40	Regular																																
40-25	Malo																																
25-10	Muy Malo																																
10-0	Fallado																																
MÁXIMO CVD = 53.70																																	
PCI = 100 - MAX. CVD = 46.30																																	
CLASIFICACIÓN = <b>REGULAR</b>
