**UNIVERSIDAD NACIONAL DE CAJAMARCA**

**“ESTADO DEL PAVIMENTO RÍGIDO DE LOS JIRONES DE LA  
URBANIZACIÓN AMAUTA MEDIANTE EL MÉTODO PCI,  
2022”**

**Bach. NEYRA CASTAÑEDA, PIERO GABRIEL**

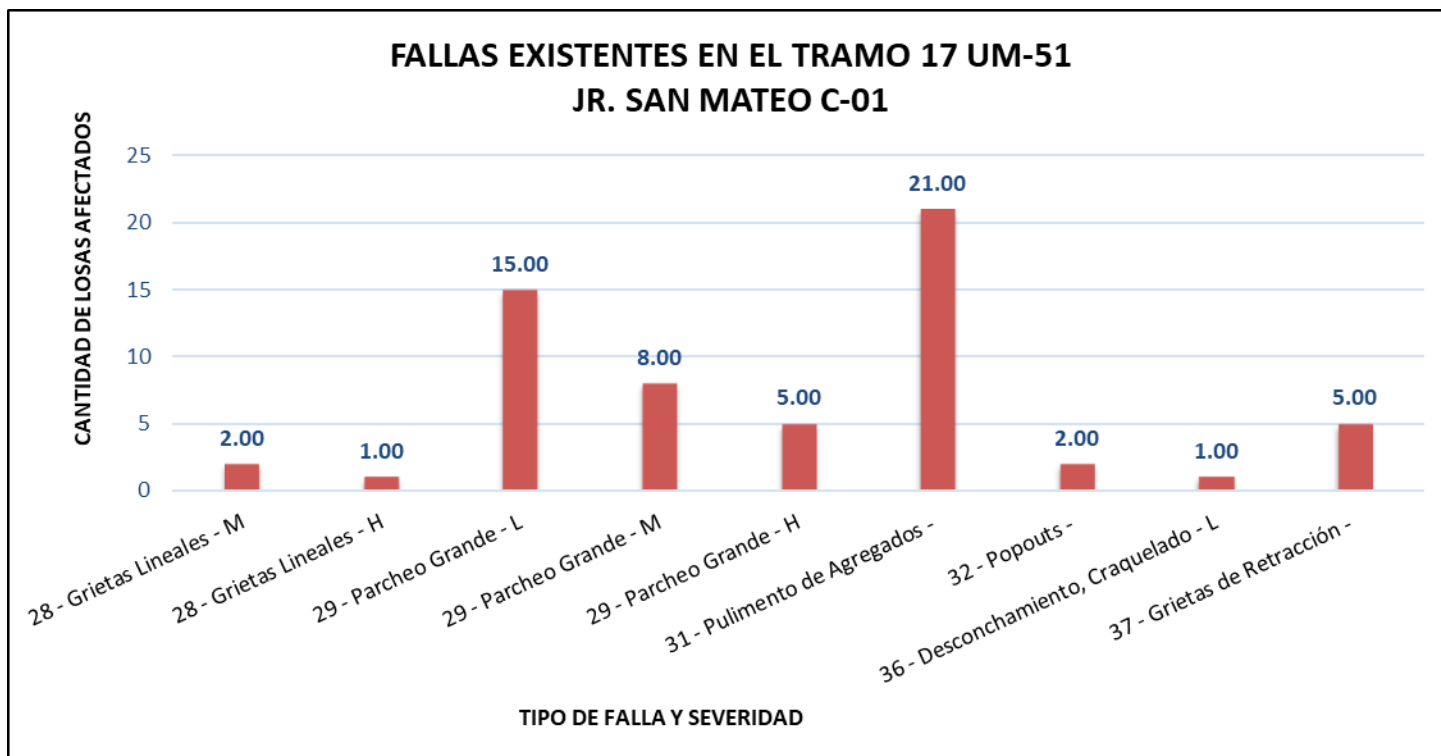
Figura N°141: Resumen de fallas existentes en el Tramo 17 UM - 51

25	Escala	35	Cruce de Via Férrea
26	Sello de Junta	36	Desconchamiento, Craquelado
27	Desnivel Carril / Berna	37	Grietas de Retracción
28	Grietas Lineales	38	Descascaramiento de Esquina
29	Parcheo Grande	39	Descascaramiento de Junta
30	Parcheo Pequeño		
	<b>Daño</b>	<b>Severidad</b>	<b>Cantidad</b>
28	Grietas Lineales	M	2
28	Grietas Lineales	H	1
29	Parcheo Grande	L	15
29	Parcheo Grande	M	8
29	Parcheo Grande	H	5
31	Pulimento de Agregados		21
32	Popouts		2
36	Desconchamiento, Craquelado	L	1
37	Grietas de Retracción		5

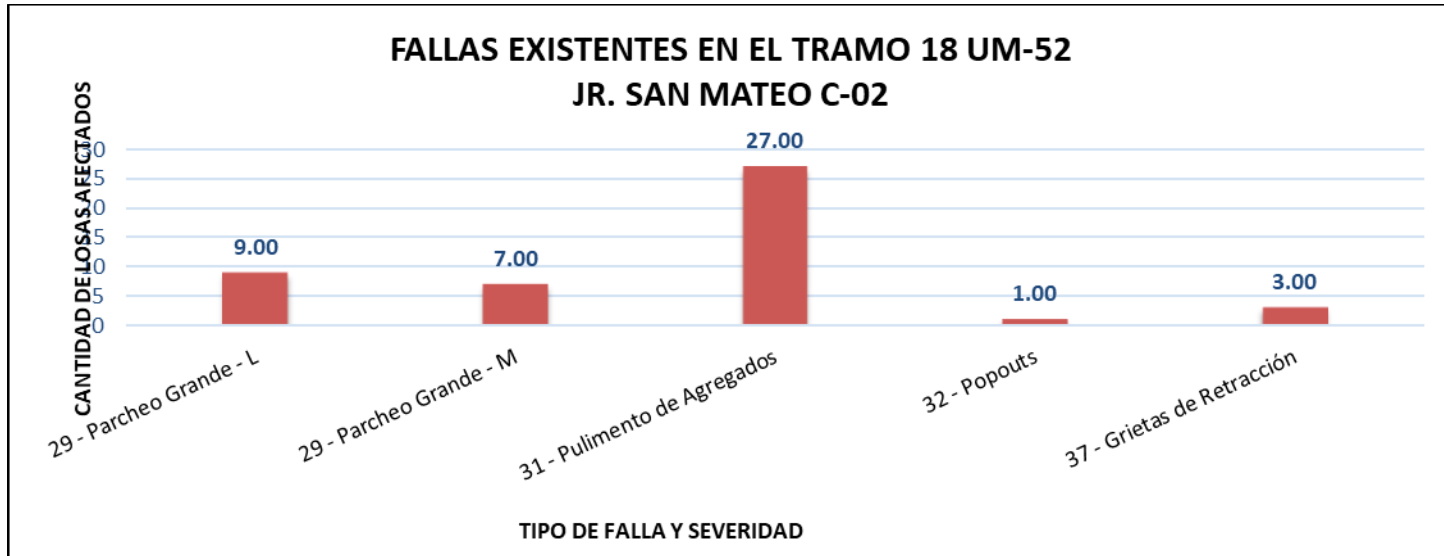
Figura N°143: Resumen de fallas existentes en el Tramo 18 UM - 52

Daño	Severidad	Cantidad																																																																																																	
29	Parcheo Grande	L	9																																																																																																
29	Parcheo Grande	M	7																																																																																																
31	Pulimento de Agregados		27																																																																																																
32	Popouts		1																																																																																																
37	Grietas de Retracción		3																																																																																																
C1		C2

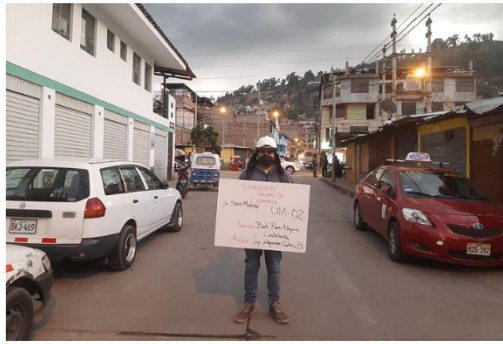
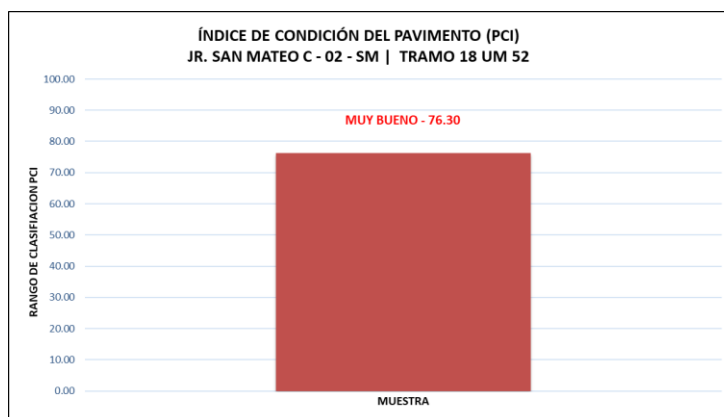
Figura N°144: Índice de Condición del Pavimento (PCI) Tramo 18 UM - 52

FALLAS											
Código de Falla	Descripción de la Falla	Severidad	Total	Densidad %	Valor deducido (q)						
29	Parqueo Grande	L	9	30.00	12.00						
29	Parqueo Grande	M	7	23.33	15.00						
31	Pulimento de Agregados		27	90.00	9.00						
32	Popouts		1	3.33	0.00						
37	Grietas de Retracción		3	10.00	0.00						
			<b>Tota VD =</b>								
Número de Deducidos > 2q =		3									
Mayor Valor Deducido Individual (HDVi) =		15.00									
N° Máximo Admisible de Valores Deducidos (mi) =		8.81									
<b>CÁLCULO DEL ÍNDICE DE CONDICIÓN DEL PAVIMENTO (PCI)</b>											
N°	Valores deducidos								TOTAL	q	CDV
1	15.00	12	9						36	3	22.40
2	15.00	12	2						29	2	23.70
3	15.00	2	2						19	1	19.00
<b>Rangos de Clasificación del PCI</b>											
<b>RANGO</b>		<b>CLASIFICACIÓN</b>									
100-85		Excelente									
85-70		Muy Bueno									
70-55		Bueno									
55-40		Regular									
40-25		Malo									
25-10		Muy Malo

10-0		Fallado									
<b>MÁXIMO CVD =</b>		<b>23.70</b>									
<b>PCI = 100 - MAX. CVD =</b>		<b>76.30</b>									
<b>CLASIFICACIÓN =</b>		<b>MUY BUENO</b>

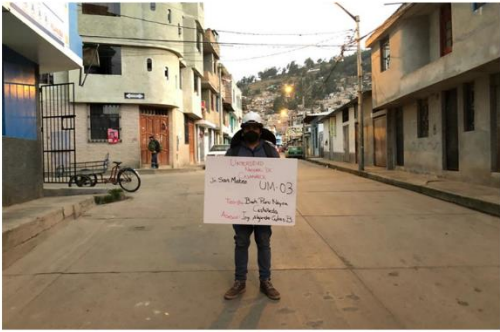
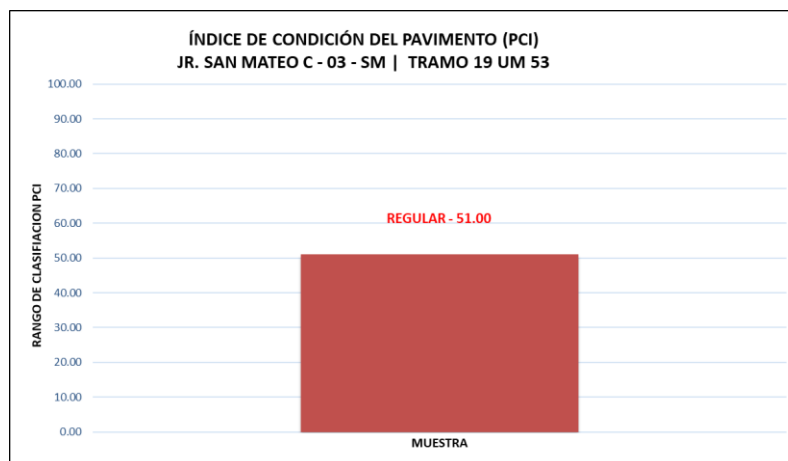
Figura N°146: Índice de Condición del Pavimento (PCI) Tramo 19 UM - 53

<b>RANGO</b>	<b>CLASIFICACIÓN</b>	100-85	Excelente	85-70	Muy Bueno	70-55	Bueno	55-40	Regular	40-25	Malo	25-10	Muy Malo	10-0	Fallado
<b>RANGO</b>	<b>CLASIFICACIÓN</b>																								
100-85	Excelente																								
85-70	Muy Bueno																								
70-55	Bueno																								
55-40	Regular																								
40-25	Malo																								
25-10	Muy Malo																								
10-0	Fallado																								
<b>MÁXIMO CVD =</b>							<b>49.00</b>																		
<b>PCI = 100 - MAX. CVD =</b>							<b>51.00</b>																		
<b>CLASIFICACIÓN =</b>							<b>REGULAR</b>																		
Vista de la Unidad de Muestra: Tramo 19 UM - 53   C - 03 - SM

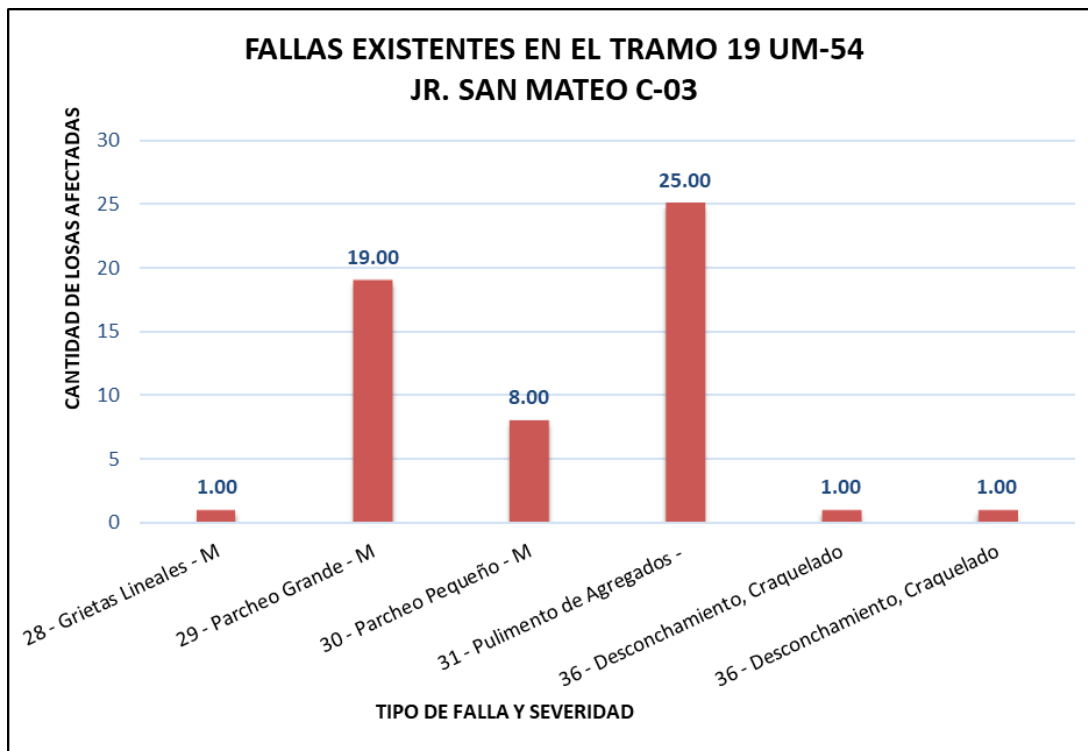
Figura N°147: Resumen de fallas existentes en el Tramo 19 UM - 54

29M	31	31	29M	12																																																																																															
C1		C2																																																																																																	
<b>Daño</b>																																																																																																			
	<b>Severidad</b>	<b>Cantidad</b>																																																																																																	
28 Grietas Lineales	M	1																																																																																																	
29 Parcheo Grande	M	19																																																																																																	
30 Parcheo Pequeño	M	8																																																																																																	
31 Pulimento de Agregados		25

36 Desconchamiento, Craquelado	M	1																																																																																																	
36 Desconchamiento, Craquelado	H	1

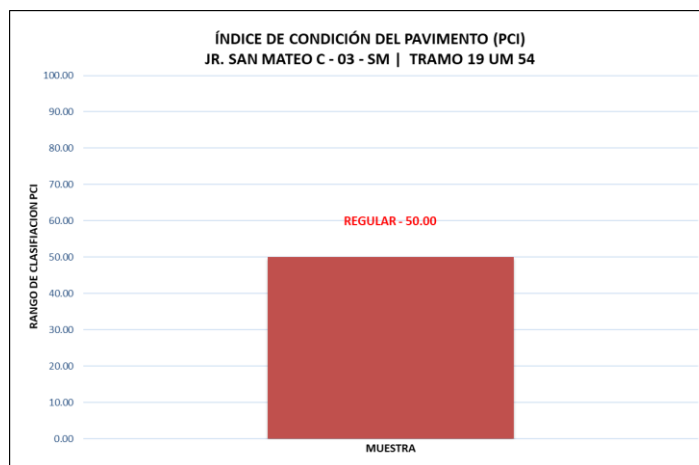
Figura N°148: Índice de Condición del Pavimento (PCI) Tramo 19 UM - 54

RANGO	CLASIFICACIÓN	100-85	Excelente	85-70	Muy Bueno	70-55	Bueno	55-40	Regular	40-25	Malo	25-10	Muy Malo	10-0	Fallado
RANGO	CLASIFICACIÓN																								
100-85	Excelente																								
85-70	Muy Bueno																								
70-55	Bueno																								
55-40	Regular																								
40-25	Malo																								
25-10	Muy Malo																								
10-0	Fallado																								
							<b>MÁXIMO CVD = 50.00</b>																		
							<b>PCI = 100 - MAX. CVD = 50.00</b>																		
							<b>CLASIFICACIÓN = REGULAR</b>																		
Vista de la Unidad de Muestra: Tramo 19 UM - 54   C - 03 - SM

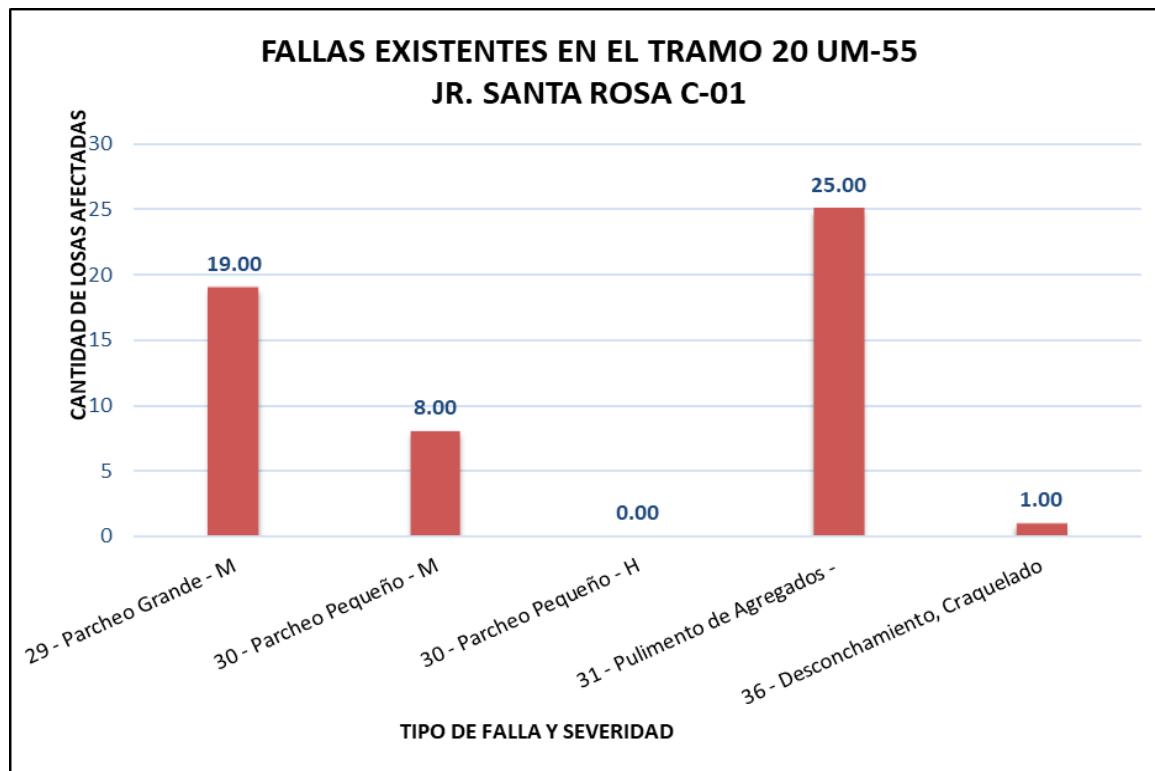
Figura N°149: Resumen de fallas existentes en el Tramo 20 UM - 55

Daño	Severidad	Cantidad																																																																																															
29	Parcheo Grande	M	19																																																																																															
30	Parcheo Pequeño	M	8																																																																																															
30	Parcheo Pequeño	H	0																																																																																															
31	Pulimento de Agregados		25																																																																																															
36	Desconchamiento, Craquelado	M	1

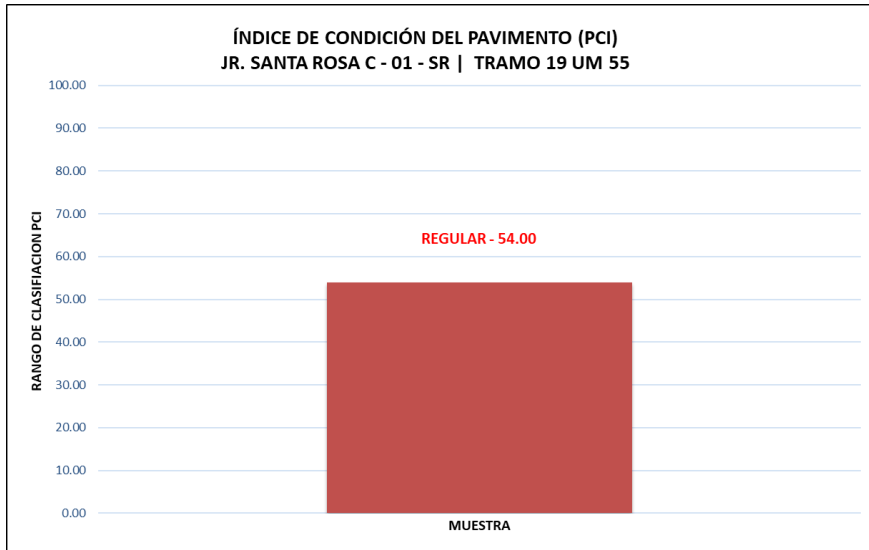
Figura N°150: Índice de Condición del Pavimento (PCI) Tramo 20 UM - 55

FALLAS								
Código de Falla	Descripción de la Falla	Severidad	Total	Densidad %	Valor deducido (q)			
29	Parcheo Grande	M	19	67.86	40.00			
30	Parcheo Pequeño	M	8	28.57	6.00			
30	Parcheo Pequeño	H	1	3.57	2.00			
31	Pulimento de Agregados		25	89.29	9.00			
36	Desconchamiento, Craquelado	M	1	3.57	3.00			
			<b>Tota VD =</b>		<b>60.00</b>			
Número de Deducidos > 2q =		4						
Mayor Valor Deducido Individual (HDVi) =		40.00						
N° Máximo Admisible de Valores Deducidos (mi) =		6.51						
$mi = 1.00 + \frac{9}{98}(100 - HDVi)$								
CÁLCULO DEL ÍNDICE DE CONDICIÓN DEL PAVIMENTO (PCI)								
N°	Valores deducidos					TOTAL	q	CDV
1	40	9	6	3		58	4	33.96
2	40	9	6	2		57	3	36.65
3	40	9	2	2		53	2	41.50
4	40	2	2	2		46	1	46.00
 						<b>Rangos de Clasificación del PCI</b>		
						<b>RANGO</b>	<b>CLASIFICACIÓN</b>	
						100-85	Excelente	
						85-70	Muy Bueno	
						70-55	Bueno	
						55-40	Regular	
						40-25	Malo	
						25-10	Muy Malo

10-0	Fallado	
						<b>MÁXIMO CVD =</b>	<b>46.00</b>	
						<b>PCI = 100 - MAX. CVD =</b>	<b>54.00</b>	
						<b>CLASIFICACIÓN =</b>	<b>REGULAR</b>	
Vista de la Unidad de Muestra: Tramo 20 UM - 55   C - 01 - SR

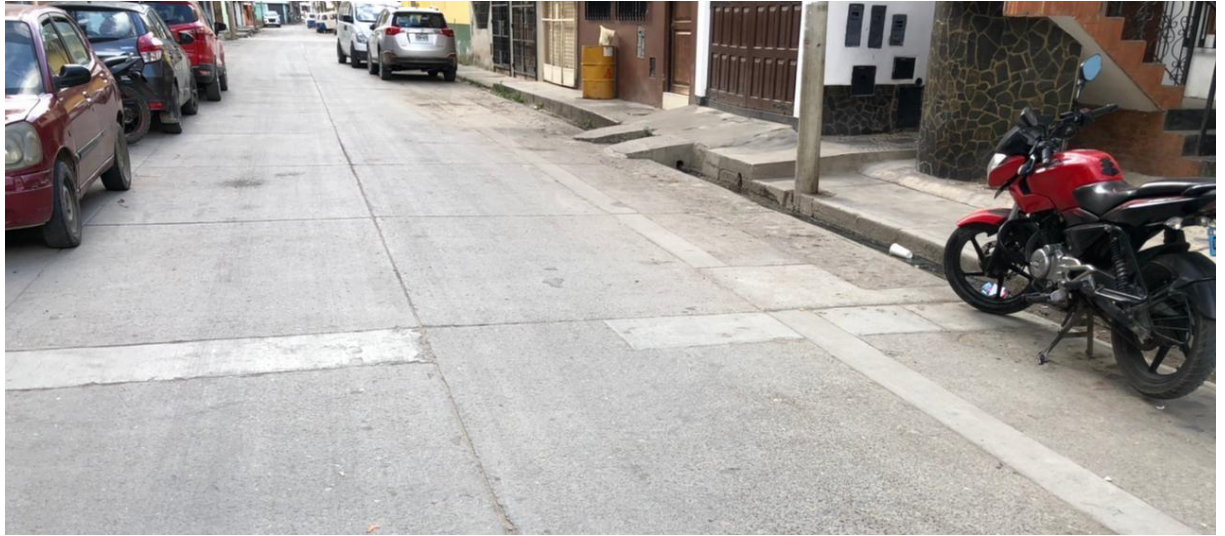
*Fotografía N°20:Tramo 01 UM – 01 visibilidad de Parcheos grandes a lo largo de toda la vía*

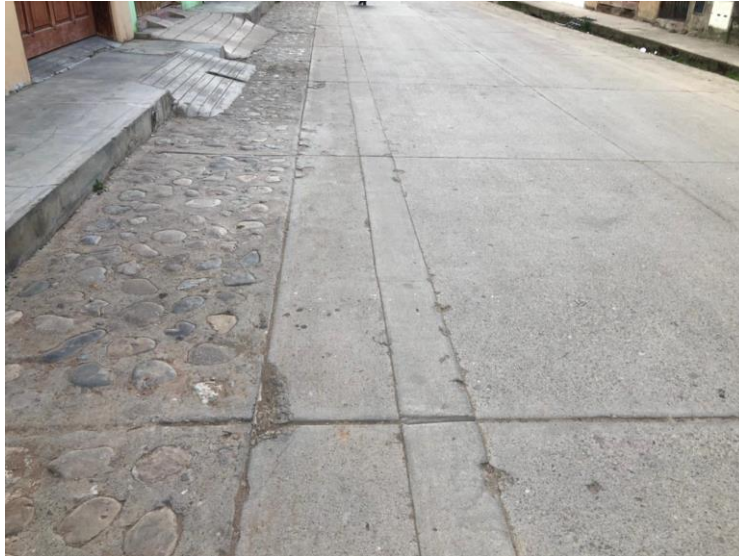
*Fotografía N°21:Tramo 02 UM – 03 visibilidad de descascaramiento de esquina y Parcheos grandes a lo largo de toda la vía*

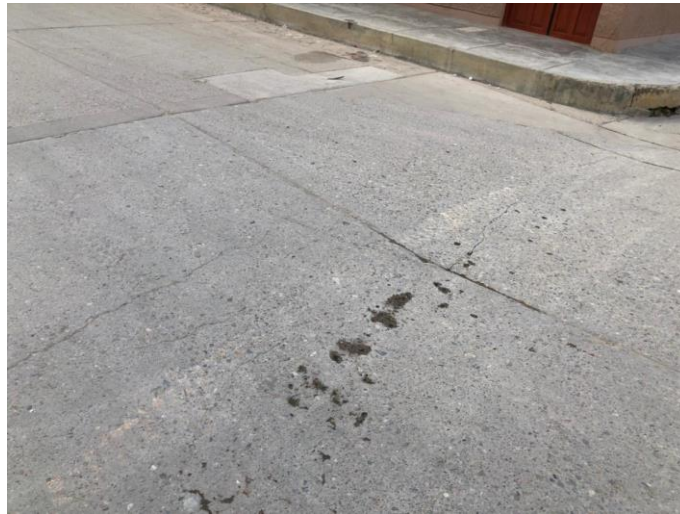
*Fotografía N°22:Tramo 02 UM – 04 pulimiento de agregados y Parcheos grandes a lo largo de toda la vía*

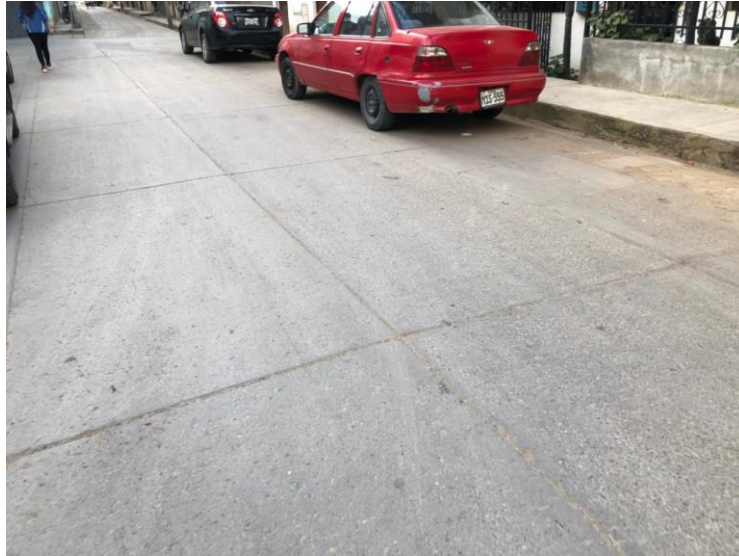
*Fotografía N°23:Tramo 03 UM – 05 Parcheos grandes a lo largo de toda la vía*

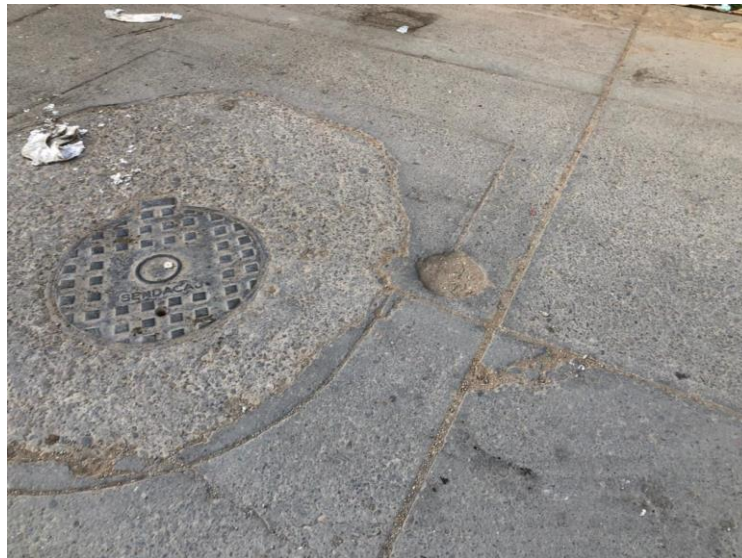
*Fotografía N°24:Tramo 03 UM – 06 Descascaramiento de esquina*

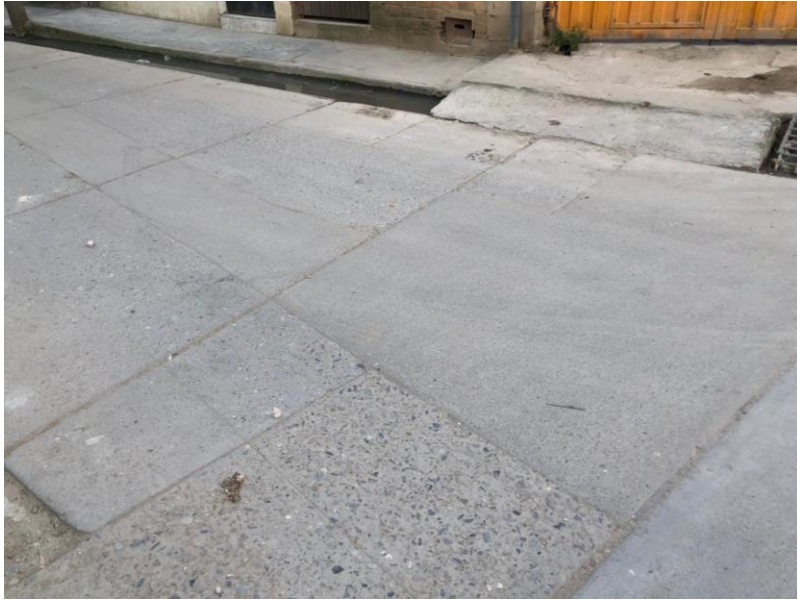
*Fotografía N°25:Tramo 04 UM – 07 Parcheos grandes a lo largo de toda la vía*

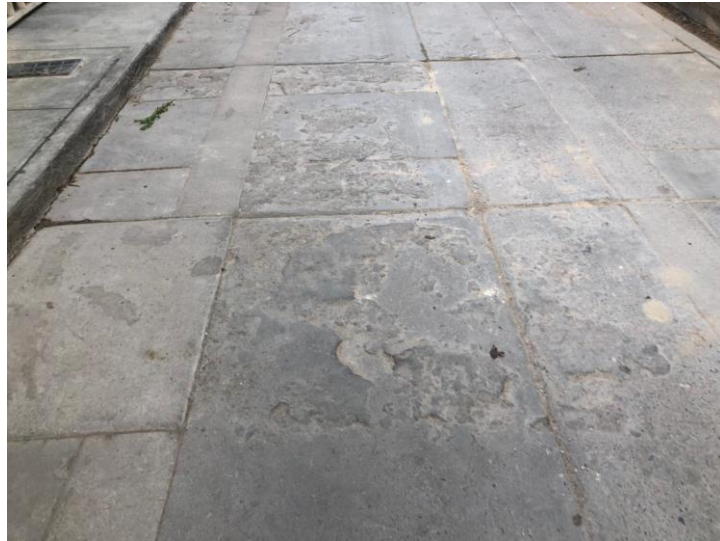
*Fotografía N°26:Tramo 04 UM – 08 Desconchamiento, craquelado con Parcheos pequeños y grandes*

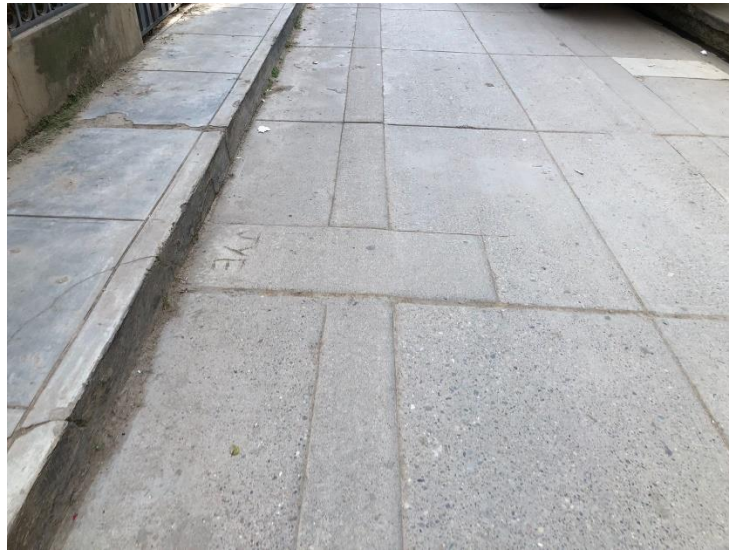
*Fotografía N°27:Tramo 05 UM – 11 Parcheos pequeños y grandes a lo largo de toda la vía*

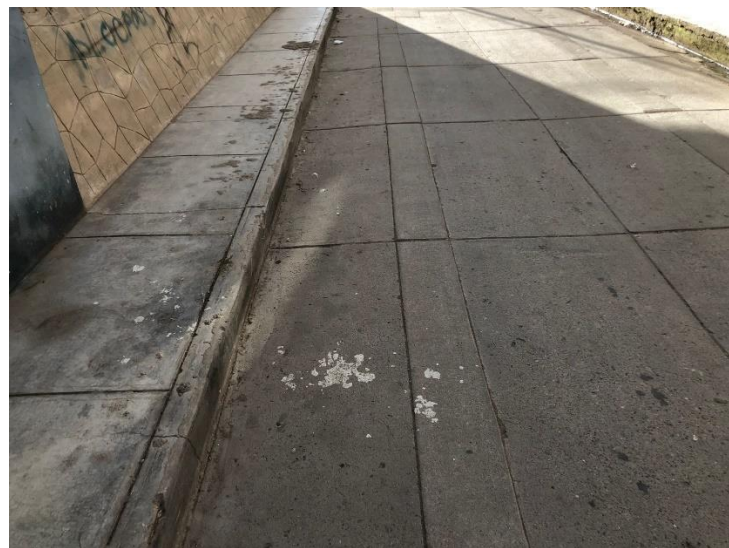
*Fotografía N°28:Tramo 05 UM – 12 Presentación de Popouts*

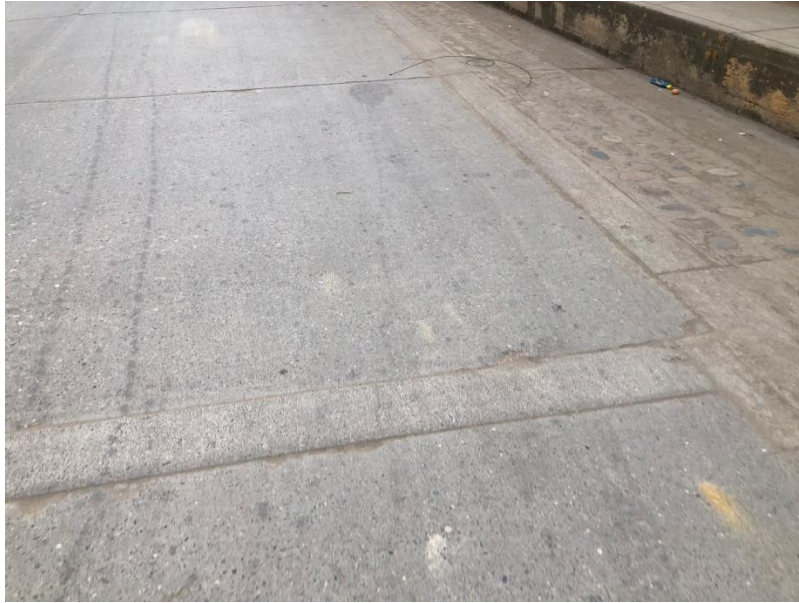
*Fotografía N°31:Tramo 07 UM – 16 Popouts con Parcheos grandes y pequeños*

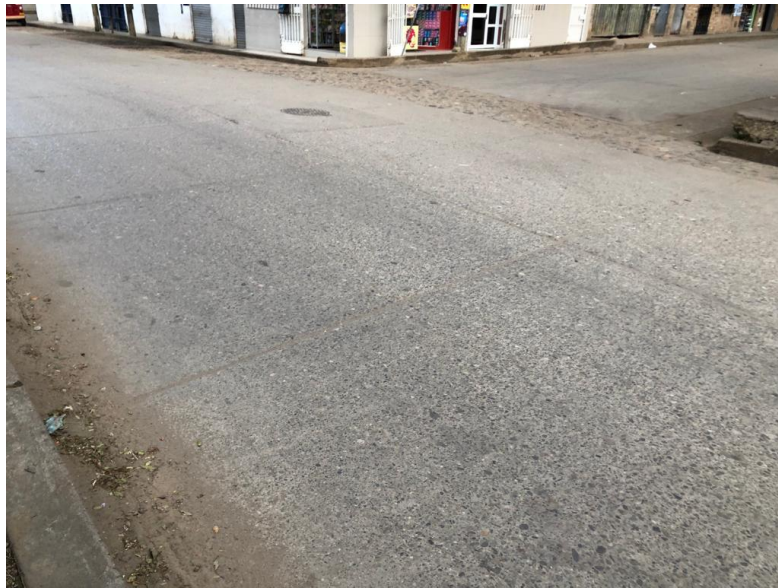
*Fotografía N°34:Tramo 08 UM – 21 Pulimento de agregados con parcheo grande en buzón*

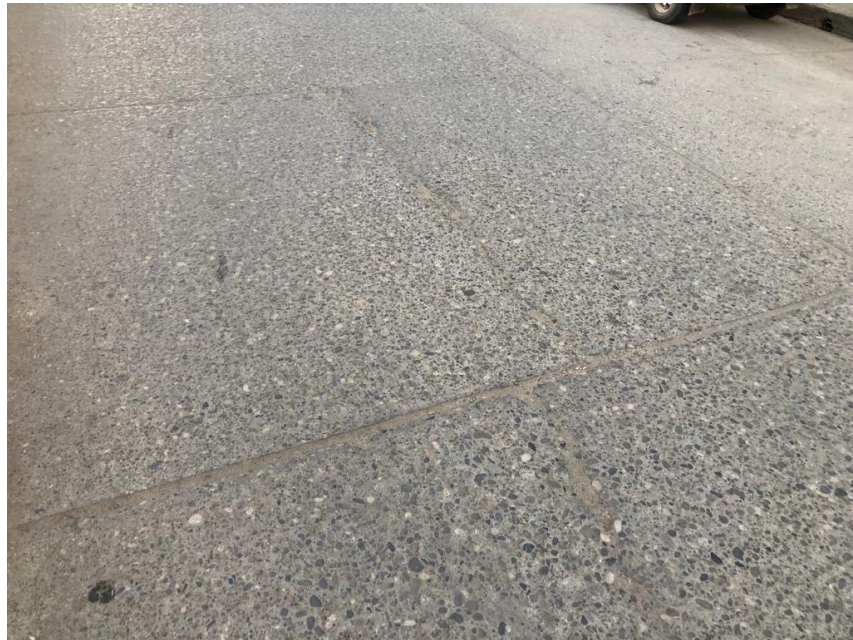
*Fotografía N°37:Tramo 09 UM – 24 Pulimento de agregados con Parcheos grandes*

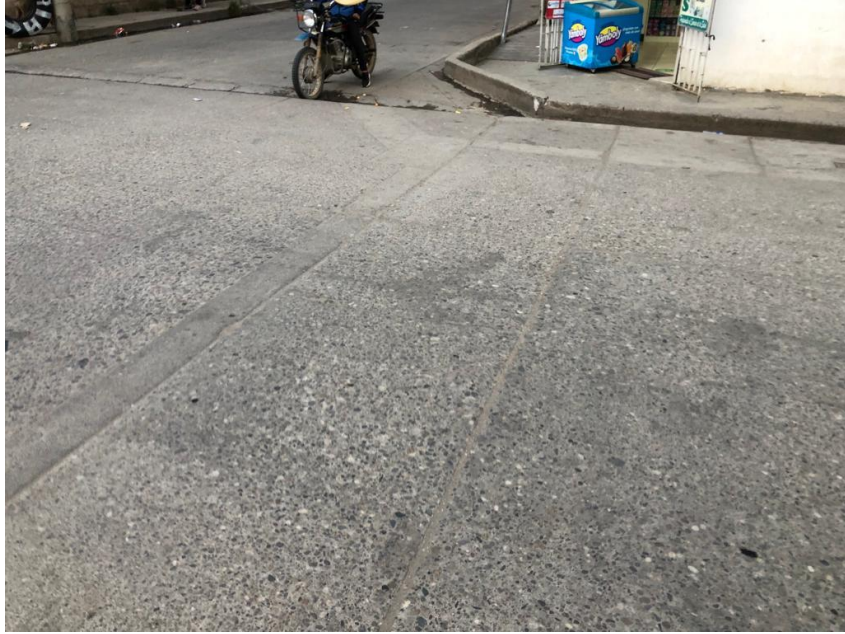
*Fotografía N°38:Tramo 09 UM – 24 Pulimento de agregados con Parcheos grandes y pequeños*

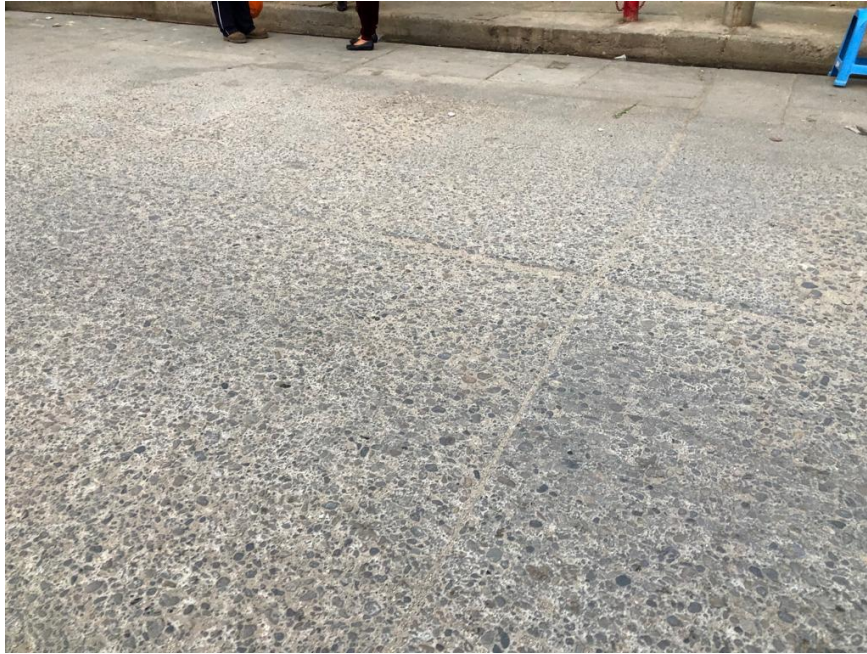
*Fotografía N°39:Tramo 10 UM – 25 Pulimento de agregados con Parcheos grandes y pequeños*

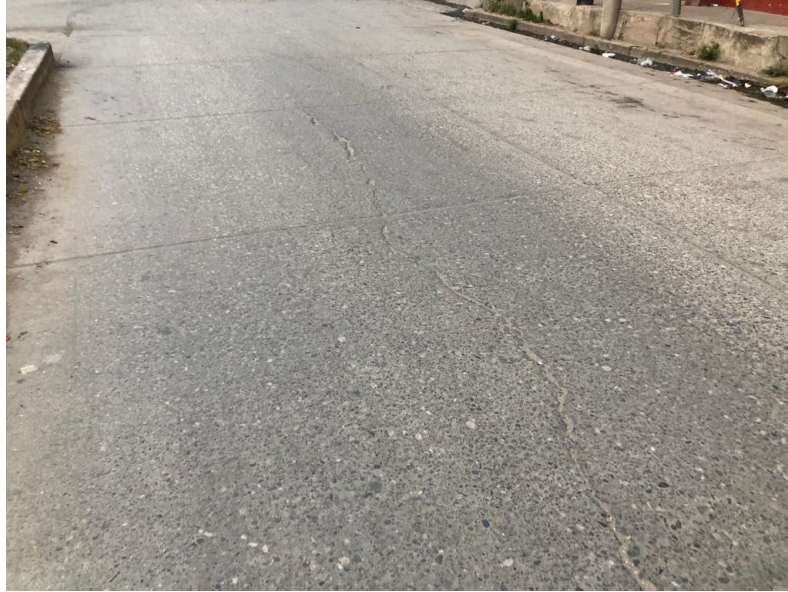
*Fotografía N°41:Tramo 10 UM – 33 Pulimento de agregados con grietas lineales, además de parcheos pequeños*

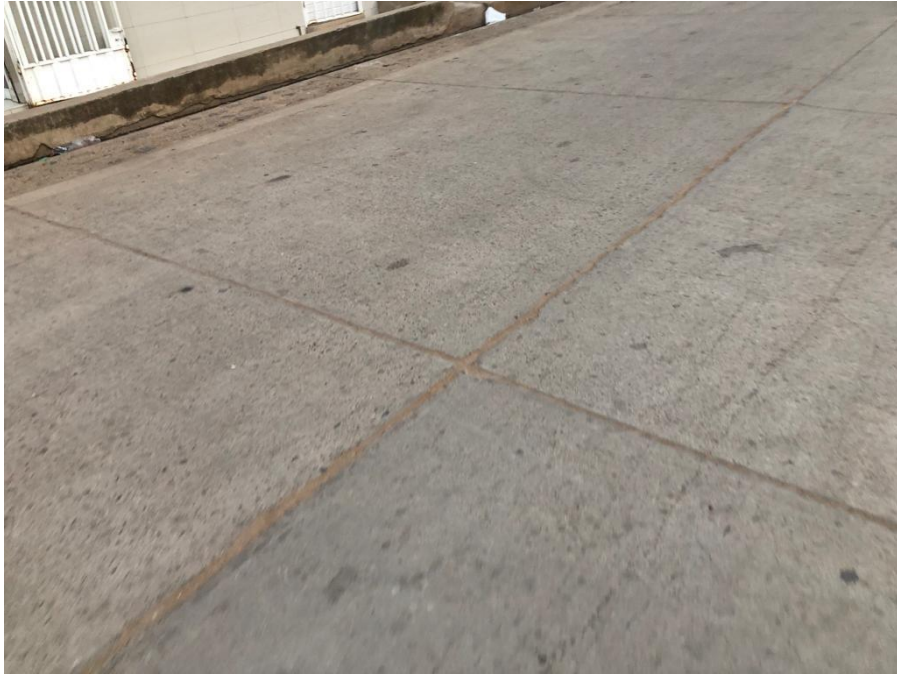
*Fotografía N°46:Tramo 13 UM – 39 Pulimento de agregados con popouts*

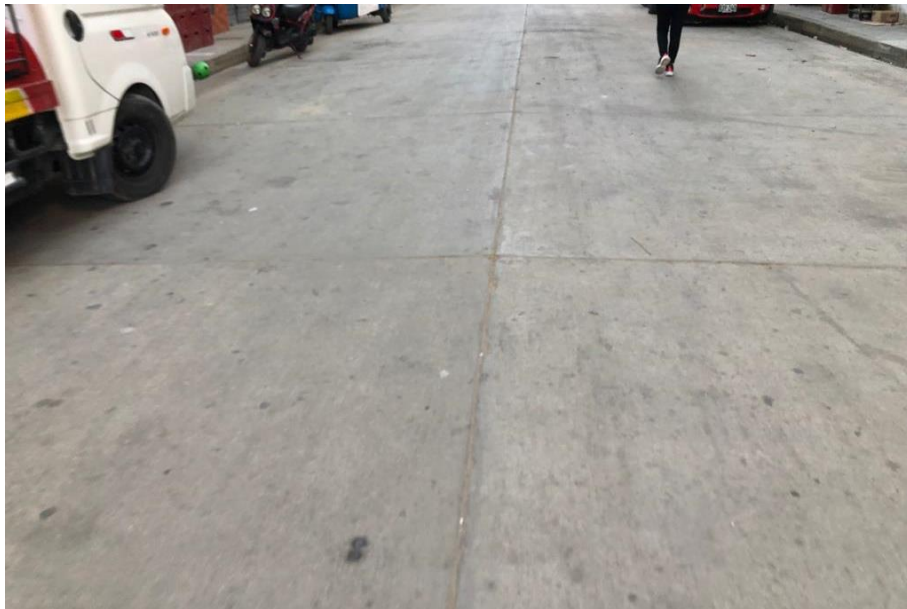
*Fotografía N°47:Tramo 13 UM – 40 Vista de popouts*

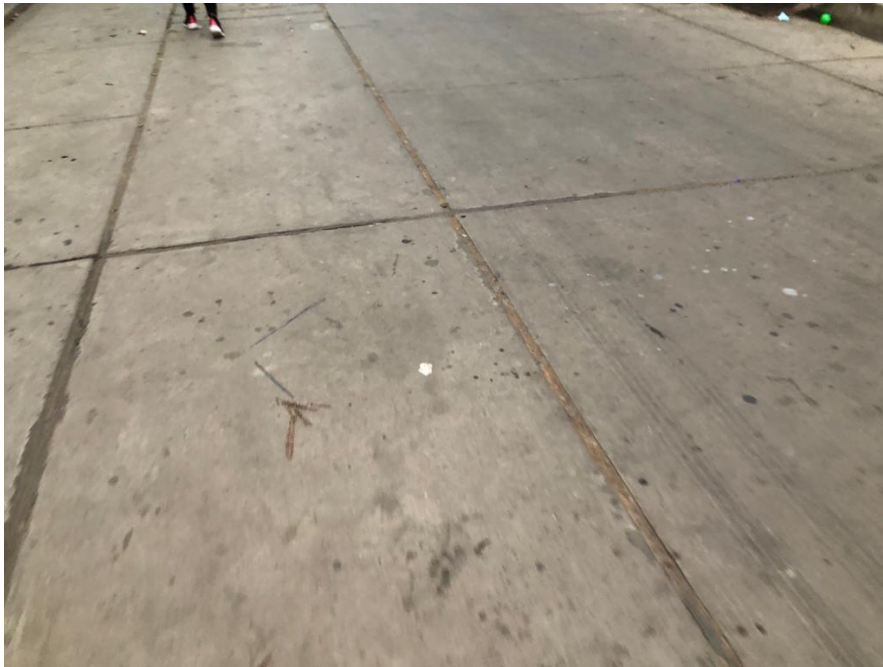
*Fotografía N°48:Tramo 14 UM – 42 Vista de popouts*

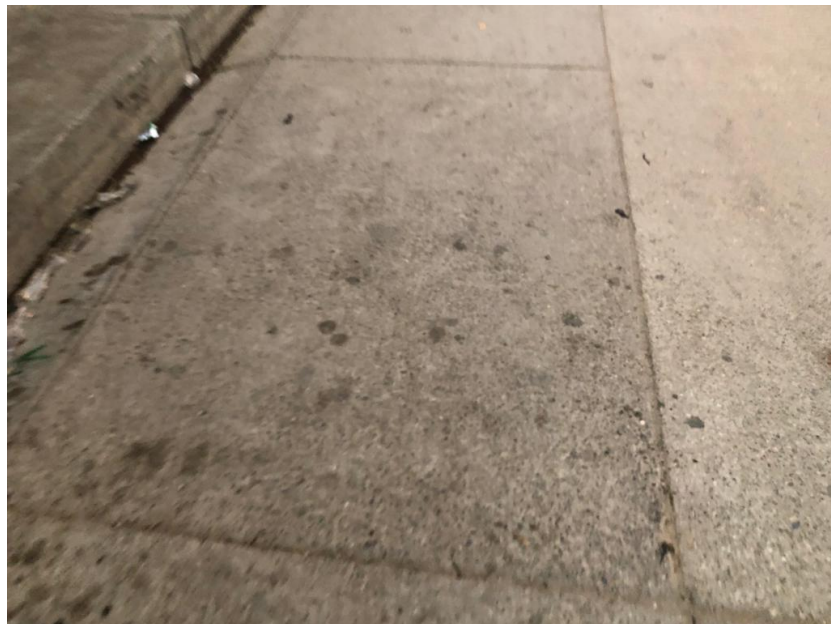
*Fotografía N°51:Tramo 15 UM – 45 Popouts con pulimento de agregados*

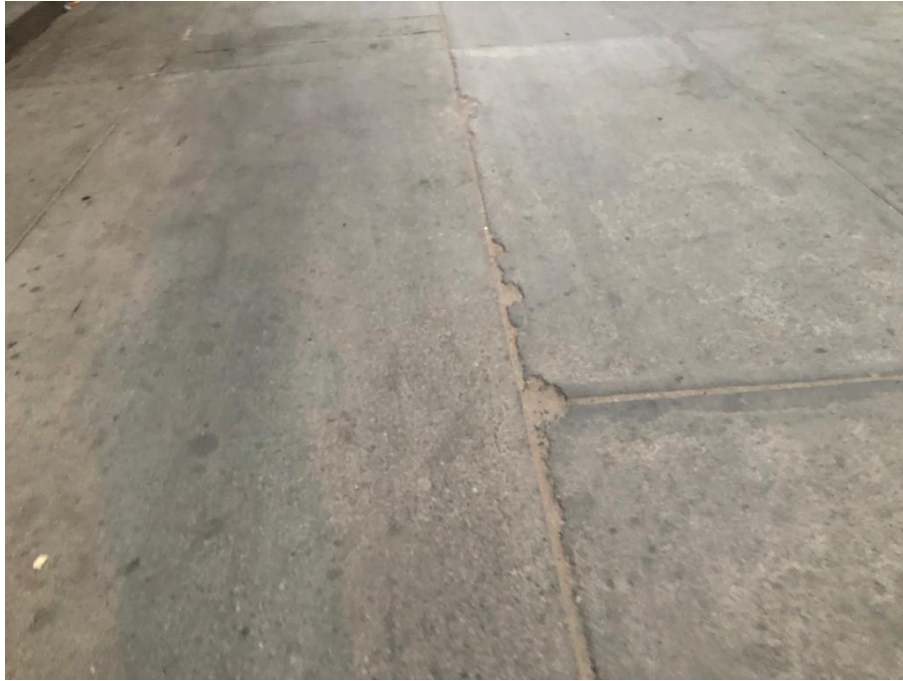
*Fotografía N°52:Tramo 16 UM – 47 Popouts con desconchamiento y descascaramiento de junta*

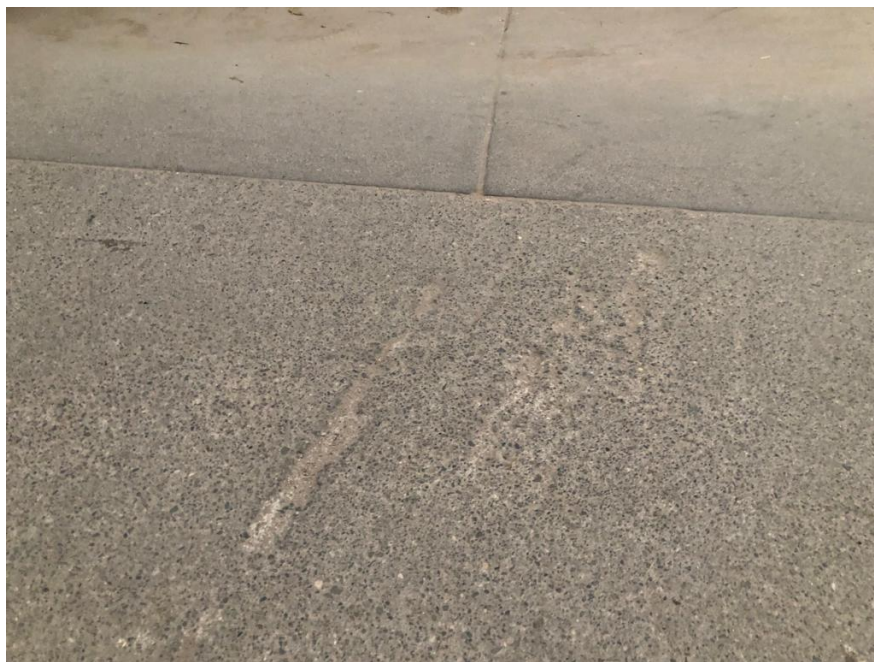
*Fotografía N°53:Tramo 16 UM – 48 Pulimento de agregados*

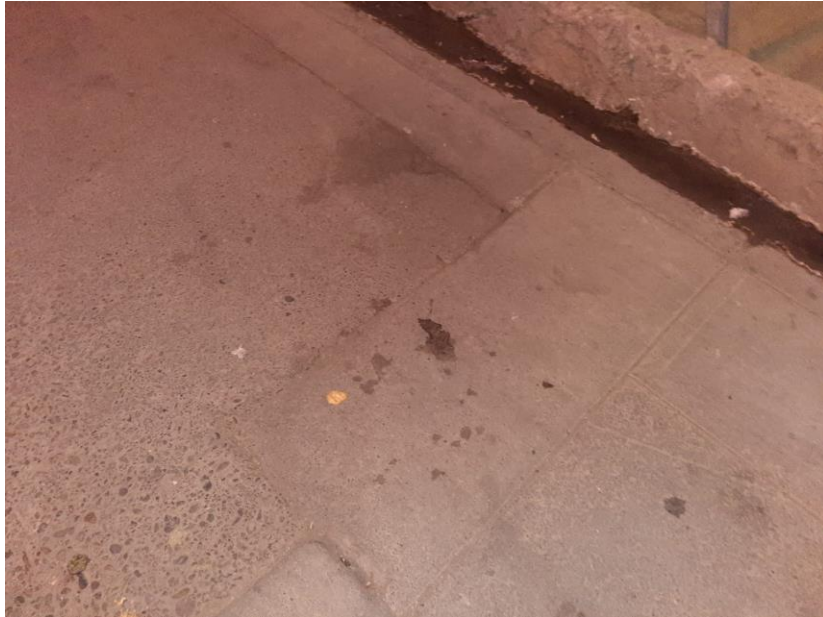
*Fotografía N°54:Tramo 17 UM – 50 Pulimento de agregados con Parcheos grandes y pequeños*

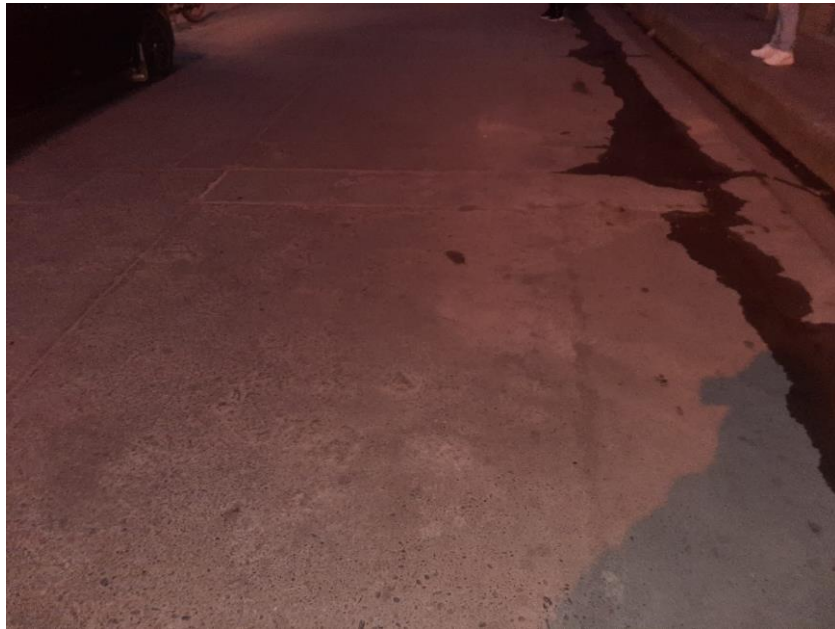
*Fotografía N°55:Tramo 17 UM – 51 Desconchamiento con Parcheos grandes y pulimento de agregados*

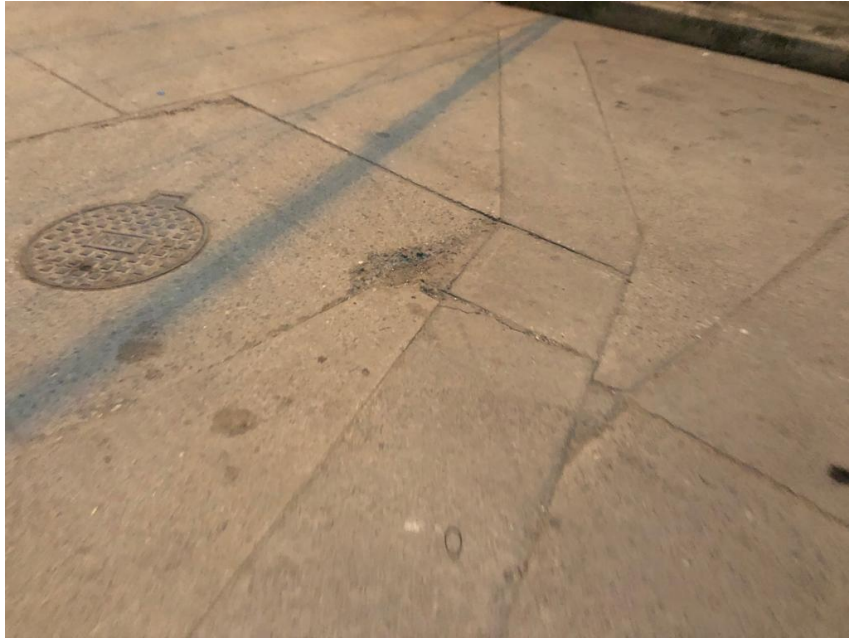
*Fotografía N°56:Tramo 18 UM – 52 Descascaramiento de junta a lado del buzón con popouts y  
Parcheos grandes*

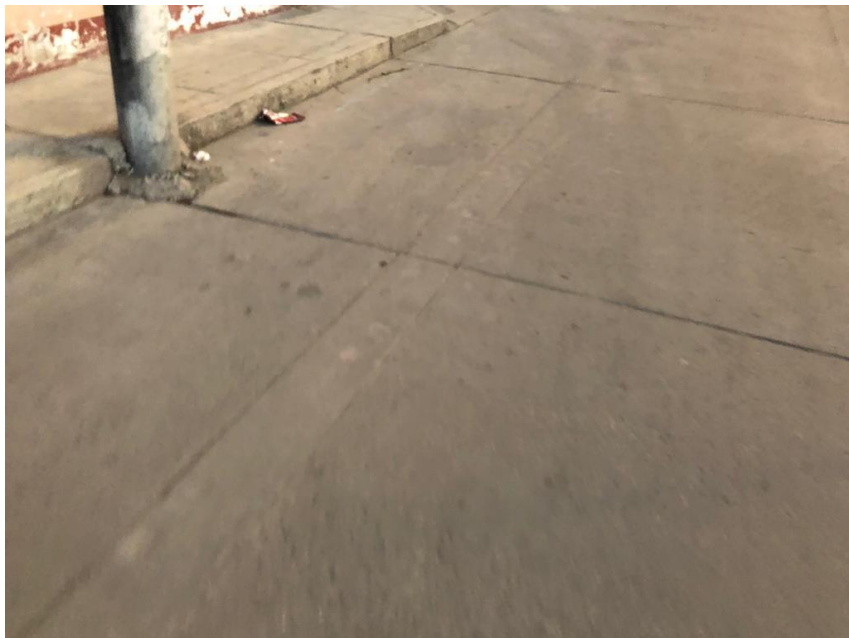
*Fotografía N°57:Tramo 18 UM – 52 Parcheos pequeños*

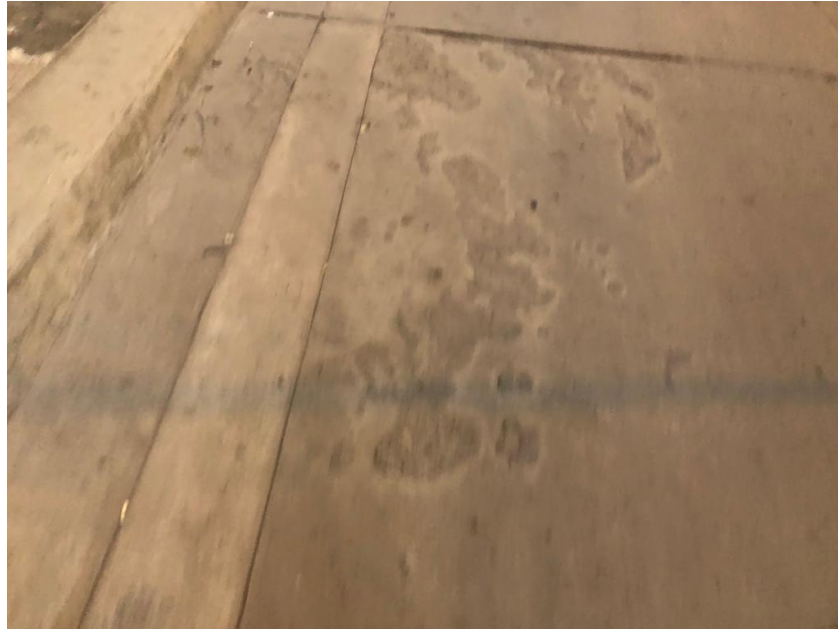
*Fotografía N°58:Tramo 19 UM – 53 Desconchamiento, craquelado con popouts y parcheo pequeño*

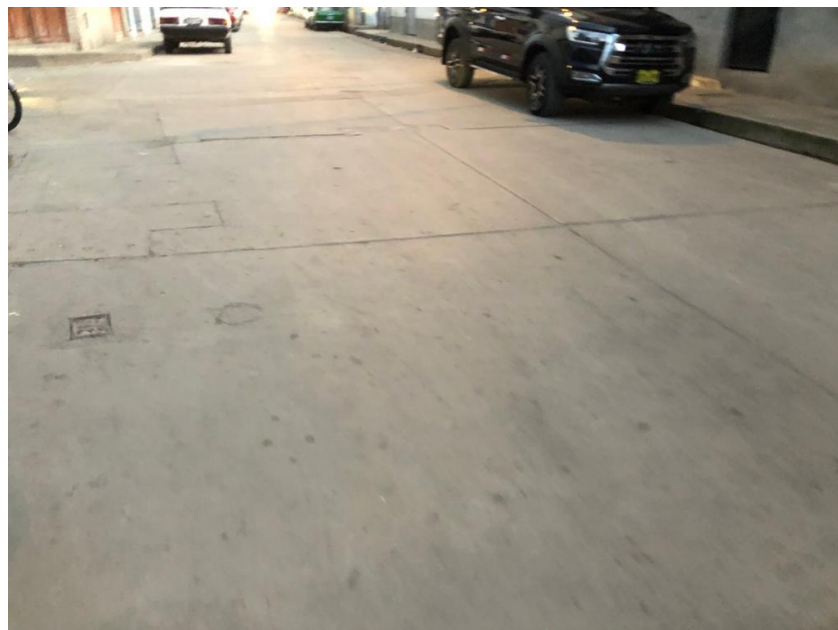
*Fotografía N°59:Tramo 19 UM – 53 Popouts con Parcheos grandes*

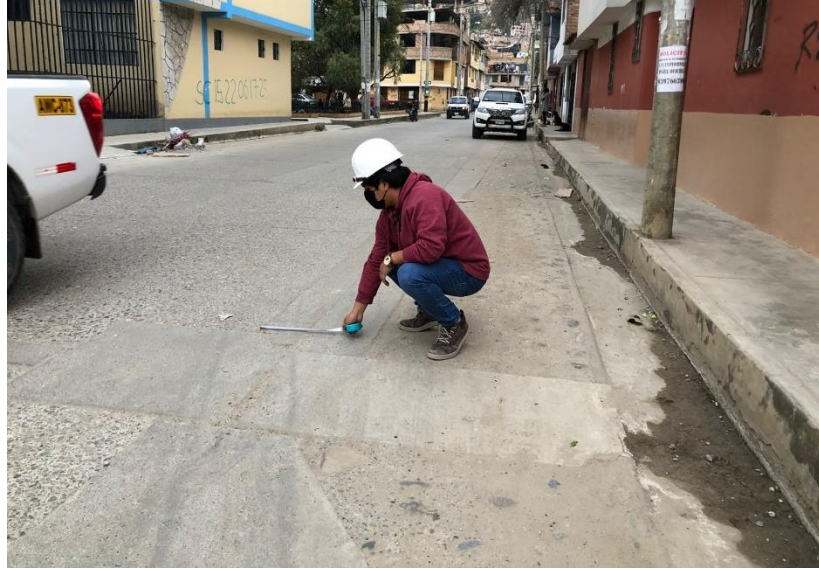
*Fotografía N°62:Medición de parcheos grandes y pequeños Alejandro Ortiz*
