**UNIVERSIDAD NACIONAL DE CAJAMARCA**  
**FACULTAD DE INGENIERÍA**  
**ESCUELA ACADÉMICO PROFESIONAL DE INGENIERÍA CIVIL**

**CONTROL DE CALIDAD DEL ENCOFRADO EN LA  
CONSTRUCCIÓN DEL CASCO ESTRUCTURAL EN EL PROYECTO:  
“CREACIÓN DEL HOSPITAL ESPECIALIZADO ESSALUD -  
DEPARTAMENTO DE CAJAMARCA - PROVINCIA CAJAMARCA -  
DISTRITO CAJAMARCA”.**

**2023**

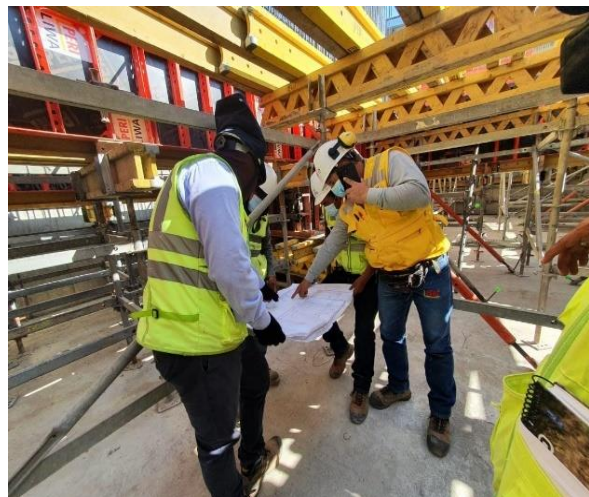
**Fotografía N° 32**

Explicación in situ de planos de modulación por la empresa Peri encofrados.
