**TESIS**

**ANÁLISIS PATOLÓGICO CON FINES DE REHABILITACIÓN DE LA IGLESIA**

**SAN JOSÉ EN LA CIUDAD DE CAJAMARCA, 2023**

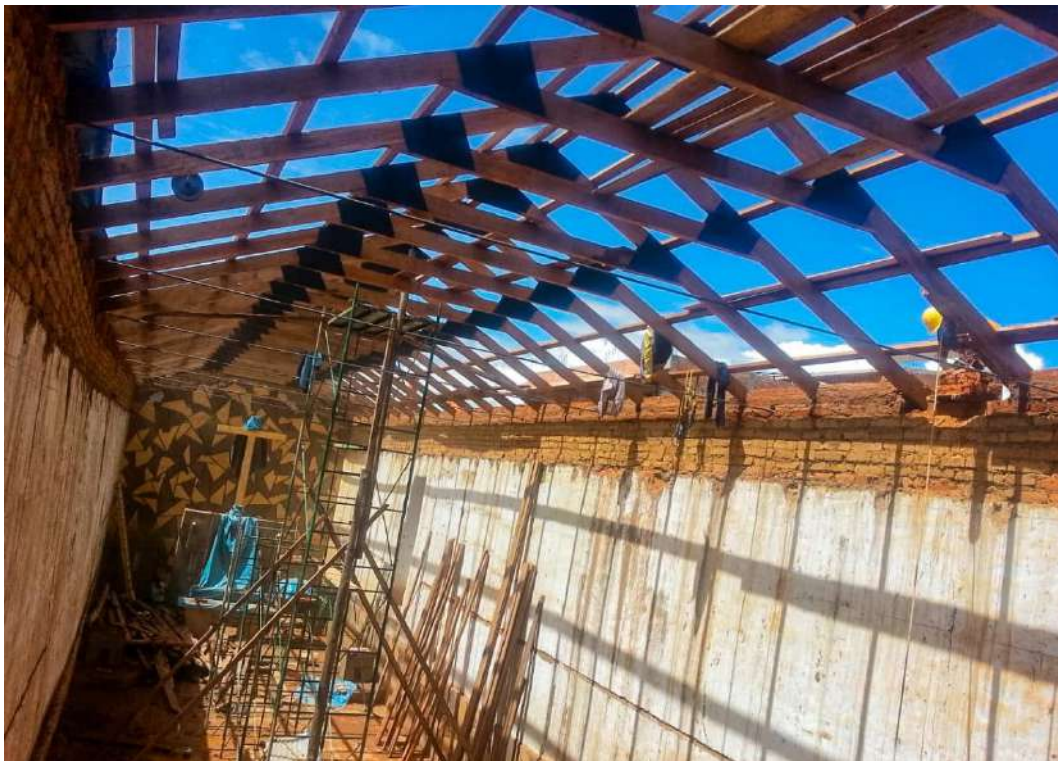
**Figura 19.** *Adecuación de base para techo de la iglesia San José, 2015*

Antes de colocar la nueva estructura del techo se ha construido 1.00 metro más de muro sobre el muro antiguo donde descansan los cabríos del techo, también en la colocación de los cabrios no se colocó base para transformar la carga puntual a una carga repartida, ni tampoco un análisis de la composición y resistencia de estos adobes; además de ello no se ha apuntalado los muros antiguos para retirar la cubierta de teja antigua.

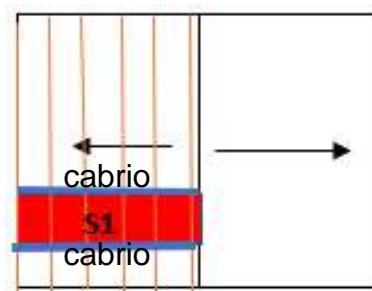
**Figura 27.** Sección de cargas en cubierta

Se analizó la carga que produce la cubierta al muro lateral de la nave de la iglesia San José, la sección analizada se encuentra ubicada entre dos Cabríos que transmiten la carga al muro, esto se recolectó para determinar si la estructura está sobrecargada.

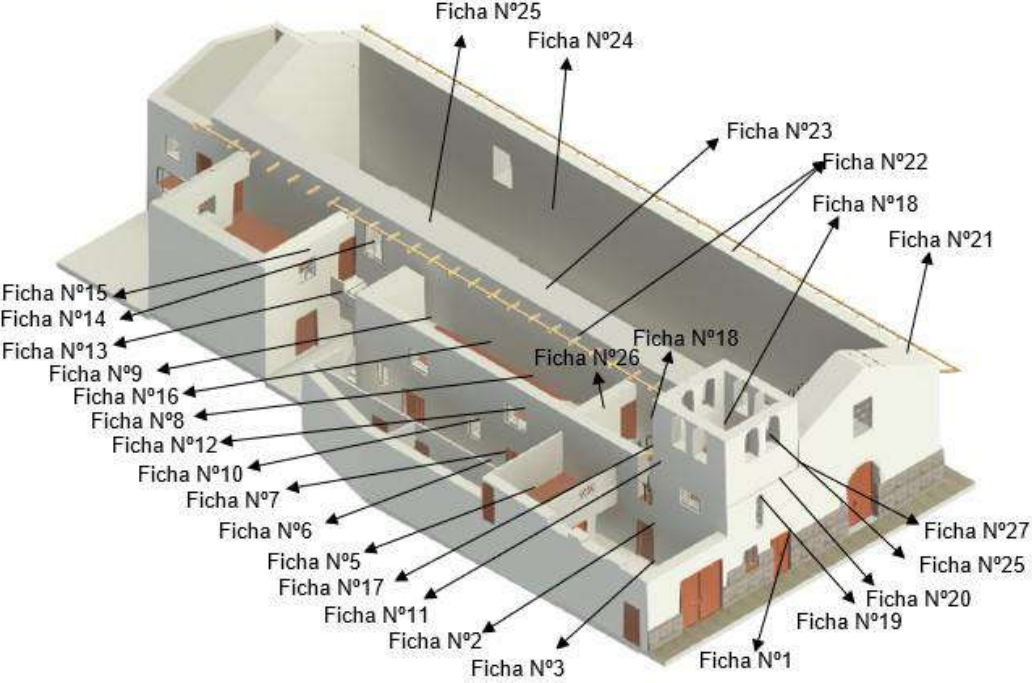
**Figura 28.** Ubicación general de patologías en la iglesia San José

puede observar en la siguiente figura, donde se muestra en qué lugar se encuentra la patología descrita en cada ficha de inspección patológica.

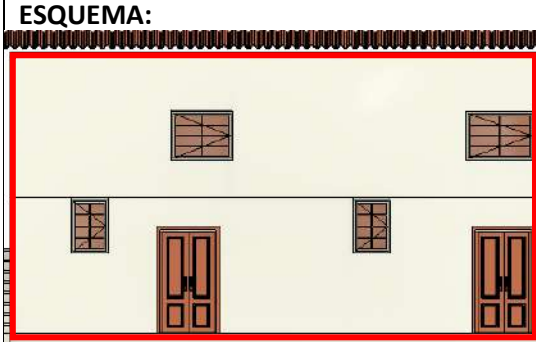
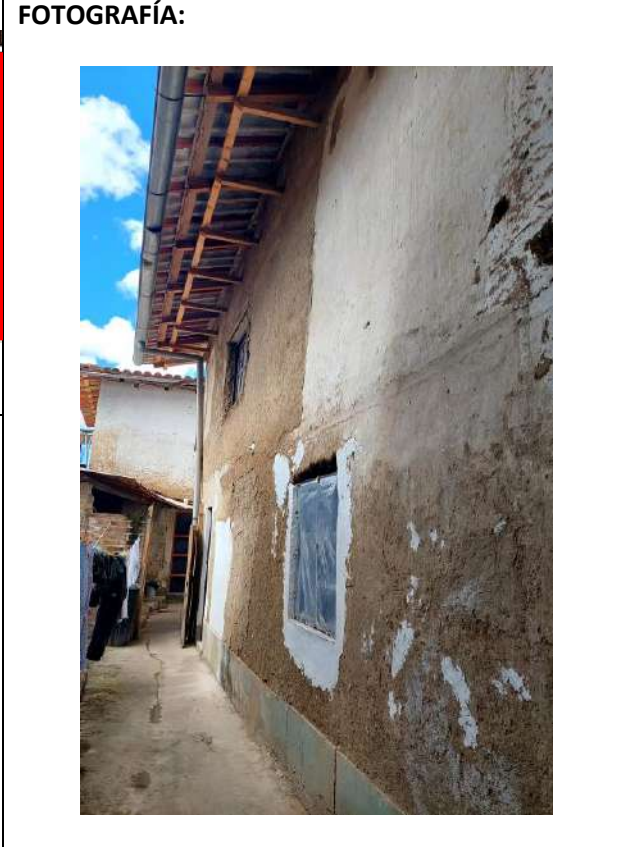
**RESPONSABLE:** Percy Yordi Ruiz Castañeda  
**FECHA DE INSPECCIÓN:** 20/06/2023 **FICHA N°:** 04

**OBSERVACIONES:**  
 Esta patología se presenta en toda la parte exterior del muro del patio en el primer y segundo piso, mostrando una erosión física, la cual ha deteriorado el revoque o revestimiento, como así también la pintura del primer piso en un área de 41 m<sup>2</sup>.

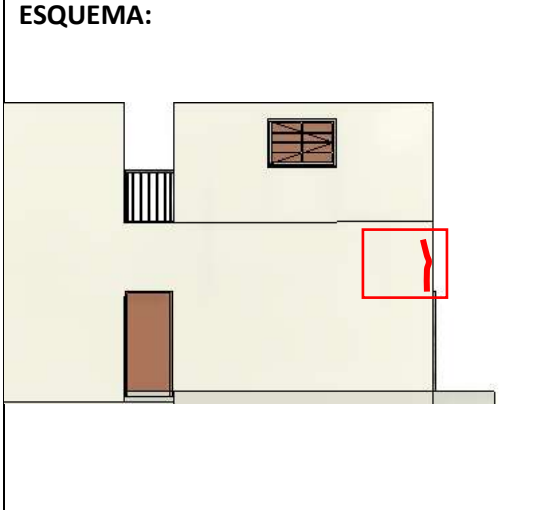
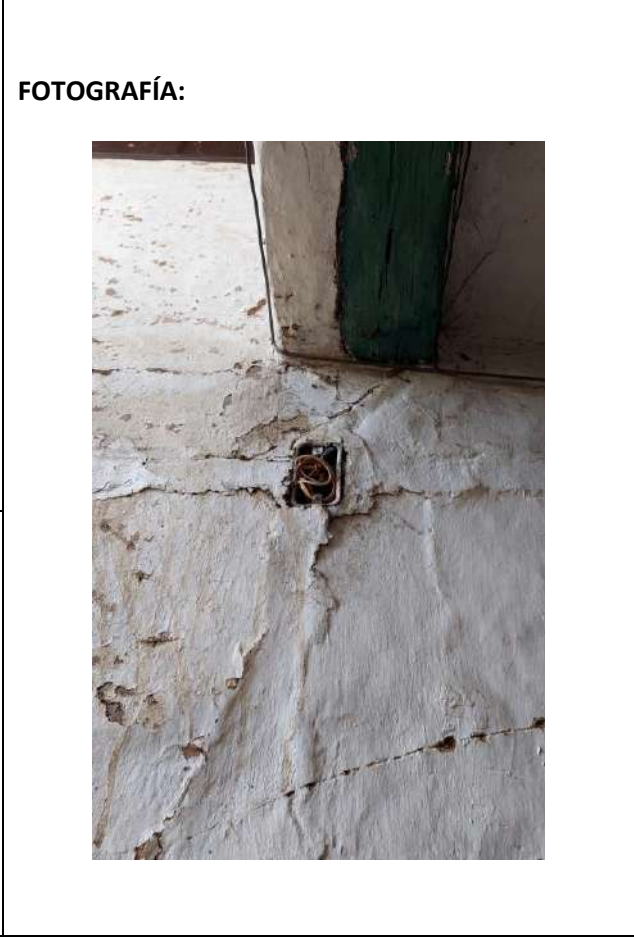
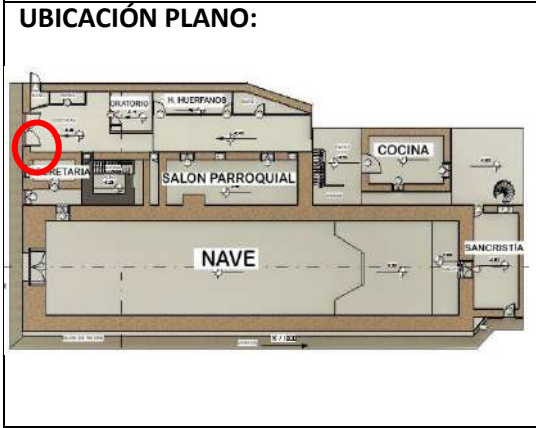
**RESPONSABLE:** Percy Yordi Ruiz Castañeda  
**FECHA DE INSPECCIÓN:** 20/06/2023 **FICHA N°:** 05

**OBSERVACIONES:**  
 Esta patología está presente al ingresar por la parte de la cochera de la iglesia San José, en ella se puede observar que el revestimiento para cubrir la instalación eléctrica presenta desprendimientos de pintura y fisuras, lo cual ha afectado un área de 1.15 m<sup>2</sup>.

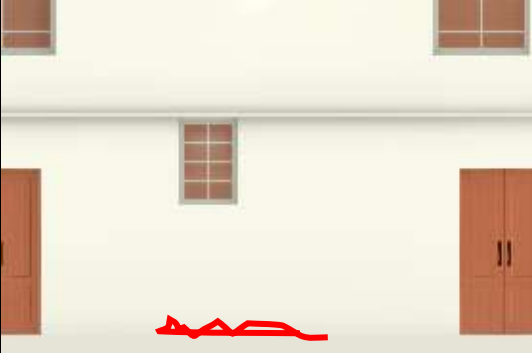
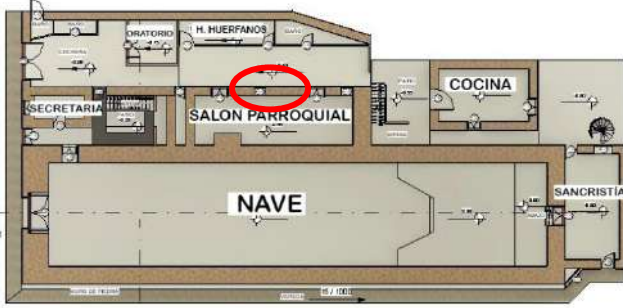
**OBSERVACIONES:**  
 Esta patología está presente en el zócalo de la habitación del primer piso cerca al patio, en ella se puede observar el desprendimiento y fractura del zócalo con una medida de 1.28 m de longitud, en las cuales también existe desprendimiento del revestimiento en esta misma zona.

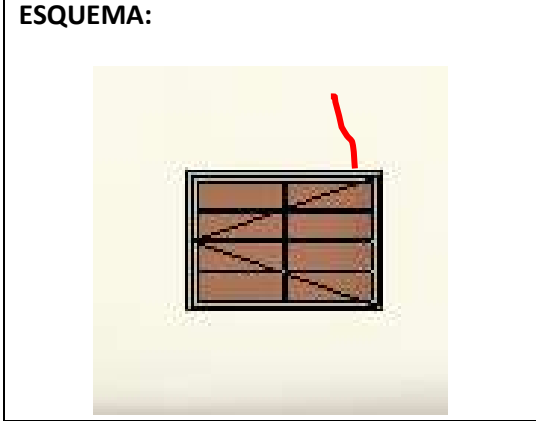
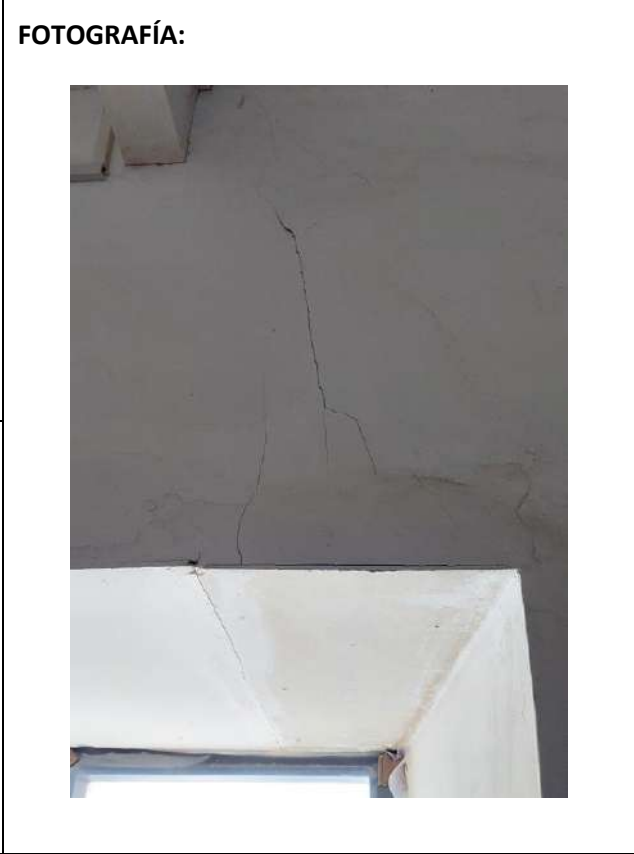
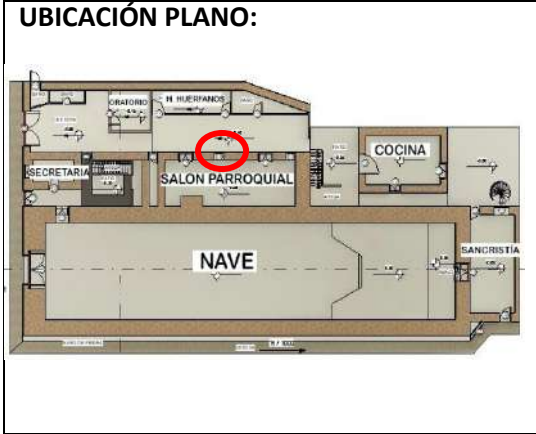
**RESPONSABLE:** Percy Yordi Ruiz Castañeda  
**FECHA DE INSPECCIÓN:** 20/06/2023 **FICHA N°:** 10

**OBSERVACIONES:**  
 Esta patología se puede observar dentro de la habitación cerca al patio de la iglesia San José como se muestra en el plano, en ella mide una fisura de ancho máximo 1.5 mm, la longitud de esta fisura es de 0.65 m en el dintel de la ventana.

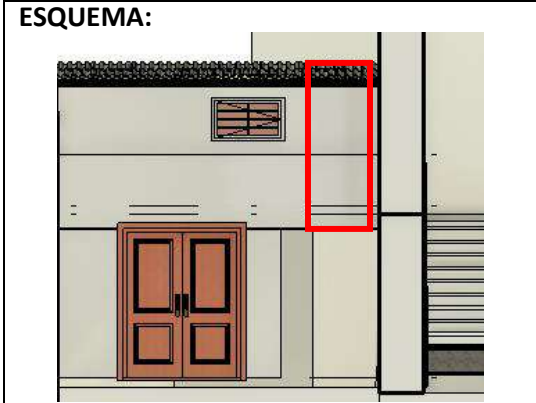
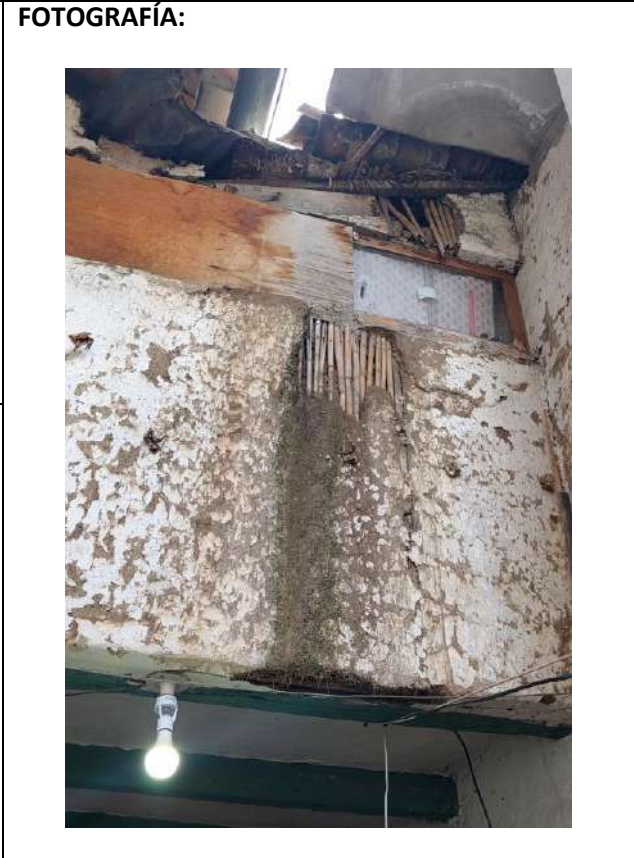
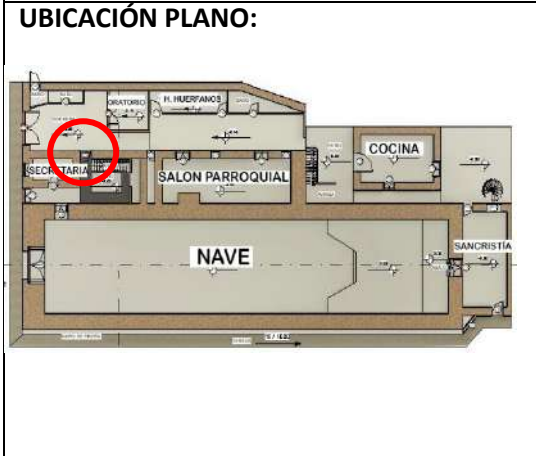
**RESPONSABLE:** Percy Yordi Ruiz Castañeda  
**FECHA DE INSPECCIÓN:** 20/06/2023 **FICHA N°:** 11

**OBSERVACIONES:**  
 Se observa una erosión física, en toda la sección sobre el dintel, con una longitud de 1.80 m y un área de 3.60 m<sup>2</sup>, el cual expone la estructura del revestimiento y se encuentra bajo el techo de esta parte de la iglesia.

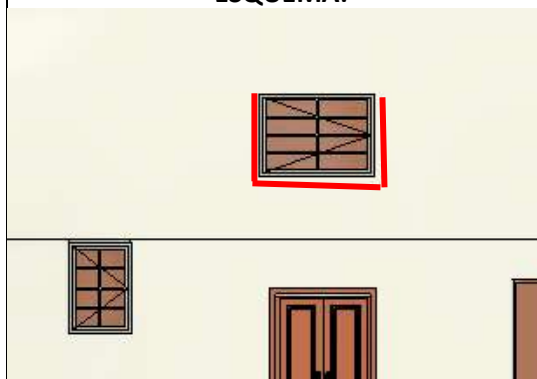
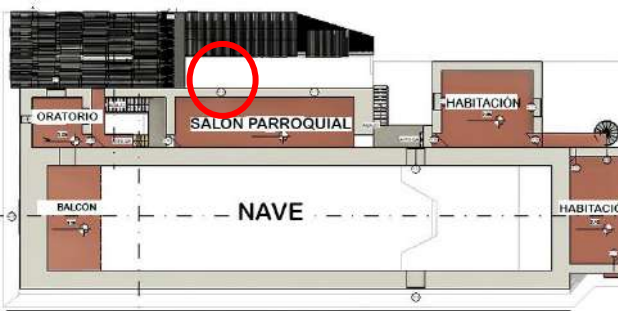
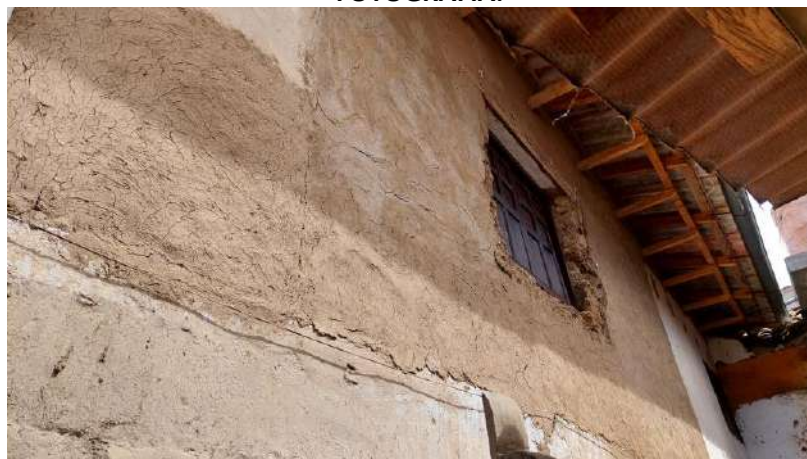
Esta patología está presente en la jamba, el telar y el alfeizar de la ventana del segundo piso del salón parroquial, se puede observar cómo se han desprendido parte del revestimiento alrededor de la ventana, midiendo esta erosión se tiene un área afectada de 0.94 m<sup>2</sup>.

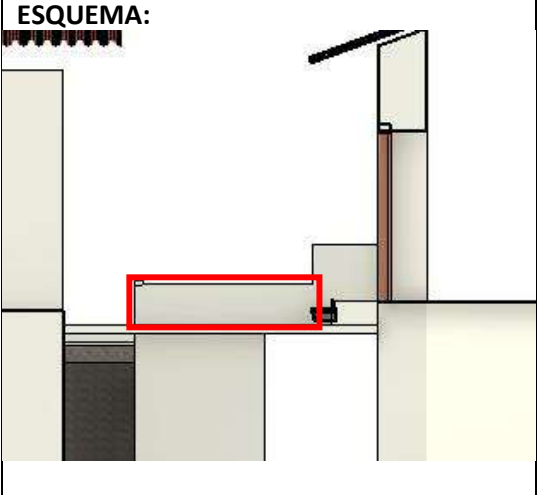
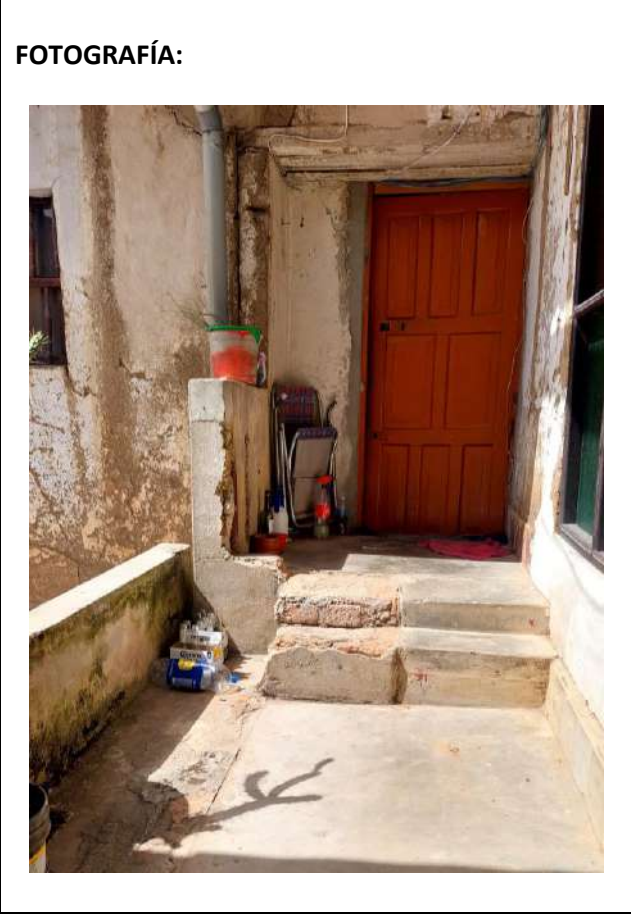
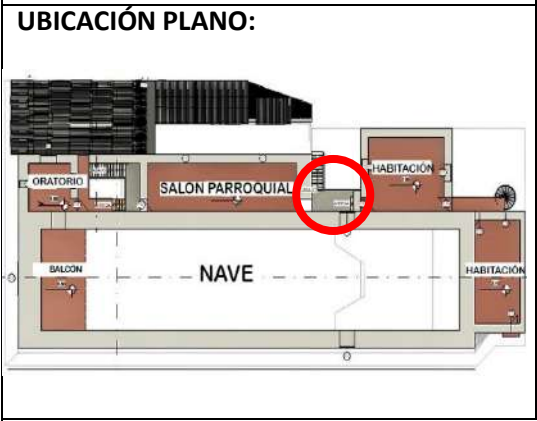
**RESPONSABLE:** Percy Yordi Ruiz Castañeda  
**FECHA DE INSPECCIÓN:** 20/06/2023 **FICHA N°:** 13

**OBSERVACIONES:**  
 Se puede observar que esta patología presenta eflorescencia de color verde blanquecina en el muro de concreto, del balcón que une el salón parroquial y el dormitorio n.º 1, está presente en toda la sección del muro con un área medida de 1.90 m<sup>2</sup>.

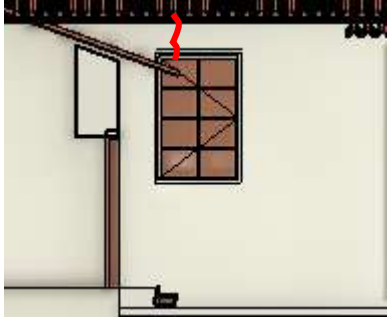
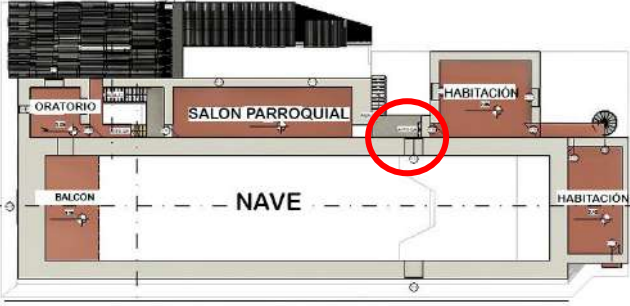
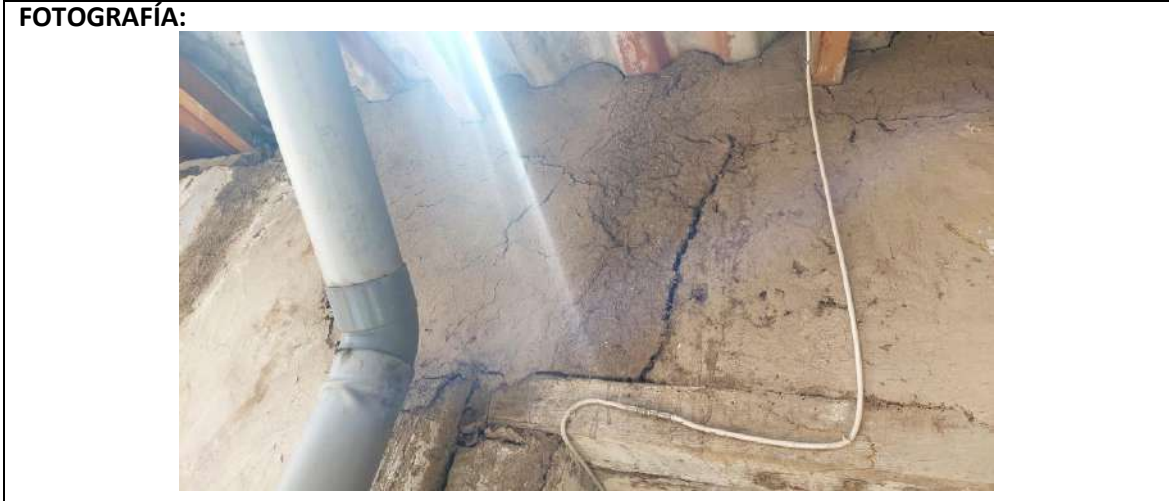
**OBSERVACIONES:**  
 Se puede observar la presencia de una fisura la cual tiene una medida de 8 mm de ancho y una longitud de 0.65 m en el dintel de la ventana de nave de la iglesia, esta fisura es vertical ubicada en el segundo piso.

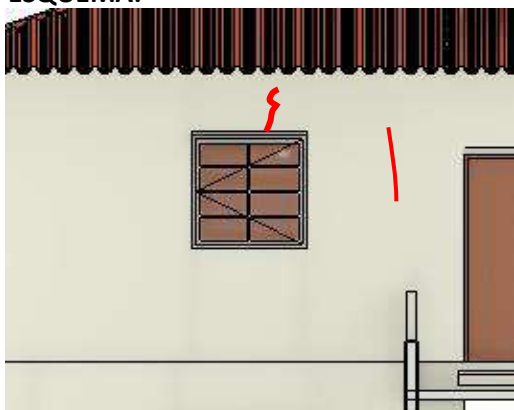
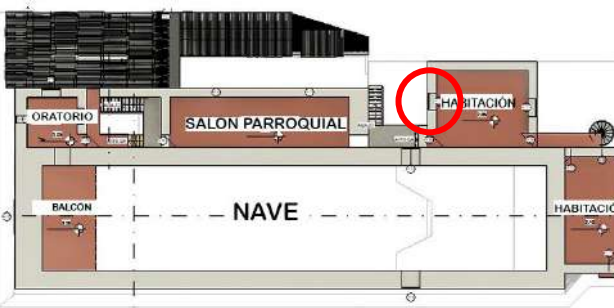
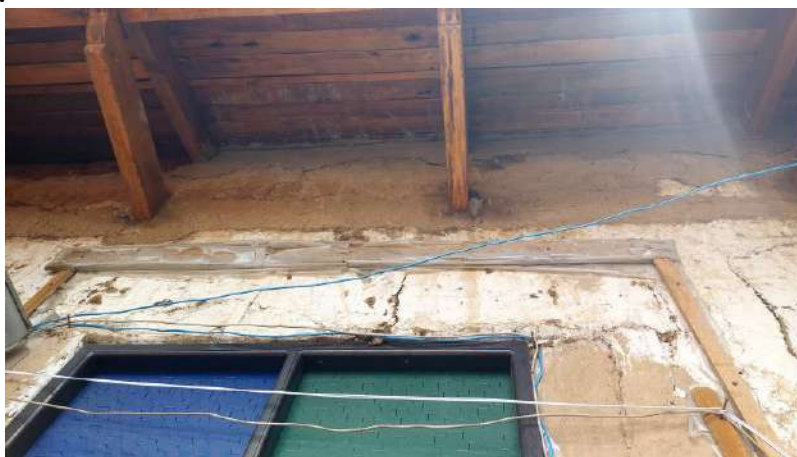
Esta patología se puede observar en el segundo piso de la habitación n.º 1 de la iglesia San José, en ella se observa dos fisuras verticales en el muro, también se observa el mal estado del revestimiento y pintura de toda esta la sección afectando un área de 5.60 m<sup>2</sup>.

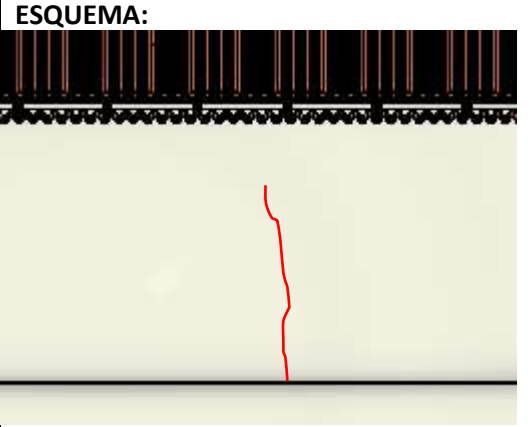
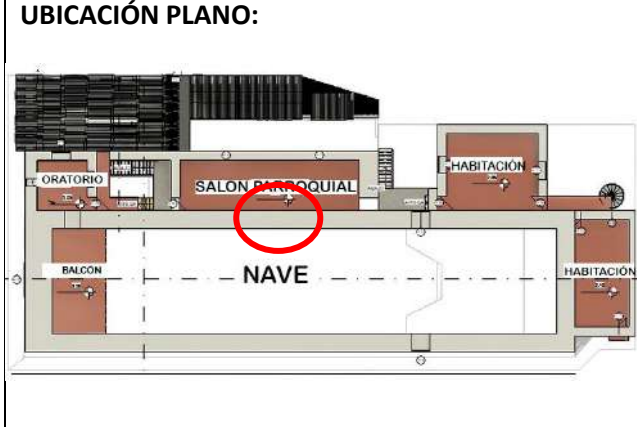
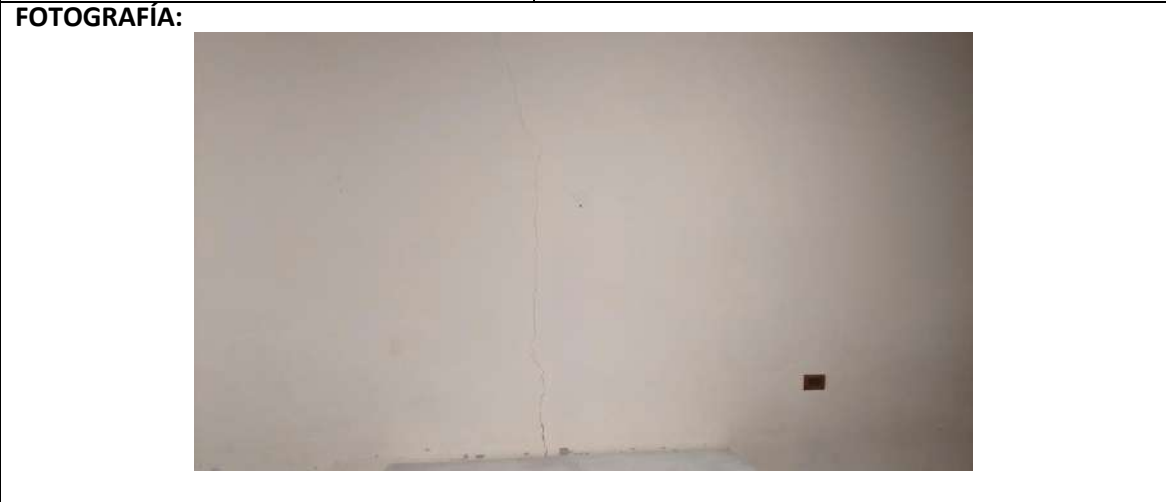
**RESPONSABLE:** Percy Yordi Ruiz Castañeda  
**FECHA DE INSPECCIÓN:** 21/06/2023 **FICHA N°:** 16

**OBSERVACIONES:**  
 En esta patología se observa una fisura vertical en todo el muro del segundo piso del salón parroquial, parte la fisura pasa hasta el primer nivel, esta fisura se presenta en el muro que comparte la nave y el salón parroquial el cual nos dio una medida de 2.55 metros.

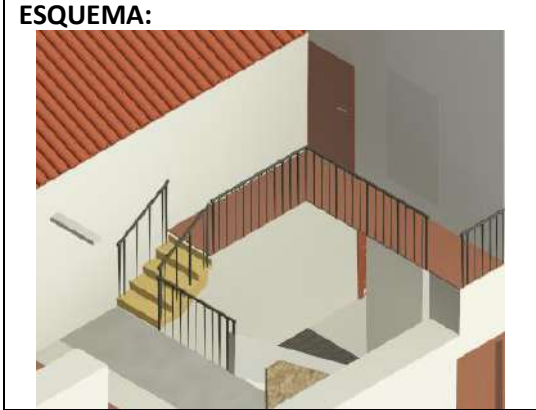
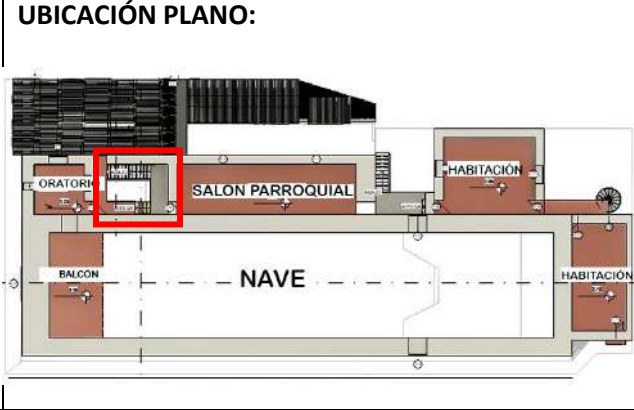
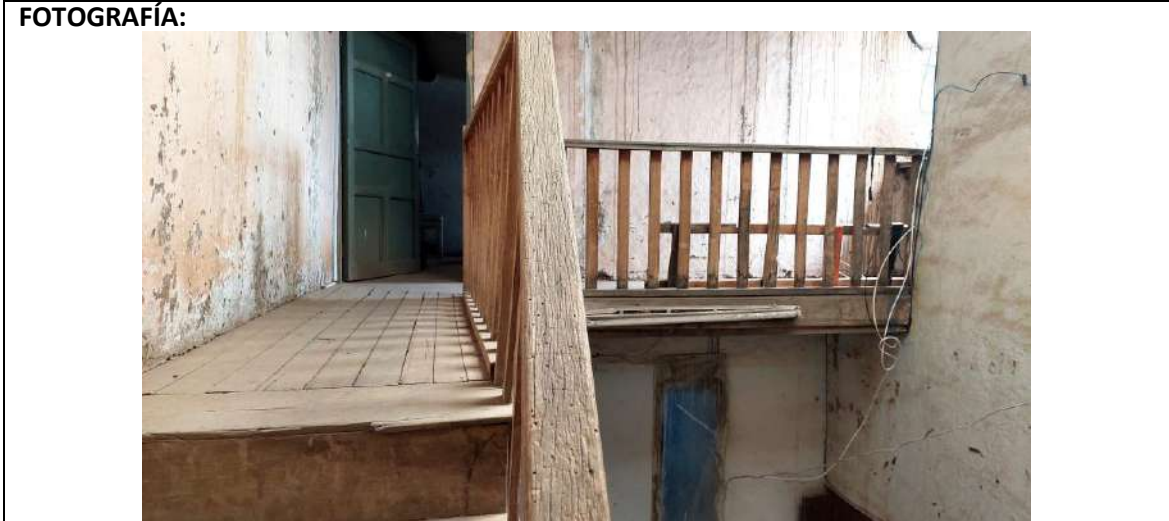
**RESPONSABLE:** Percy Yordi Ruiz Castañeda  
**FECHA DE INSPECCIÓN:** 14/06/2023 **FICHA N°:** 17

**OBSERVACIONES:**  
 Esta patología se observa en todos los elementos de madera como son los pisos, barandas y gradas que dan acceso al salón parroquial y al campanario de la iglesia, en ellas se puede observar que están completamente afectados con orificios realizados por la polilla.

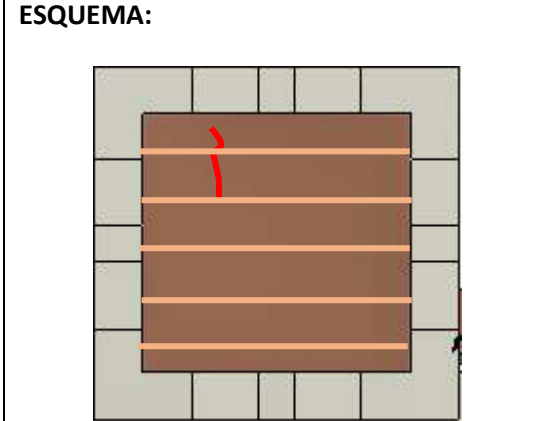
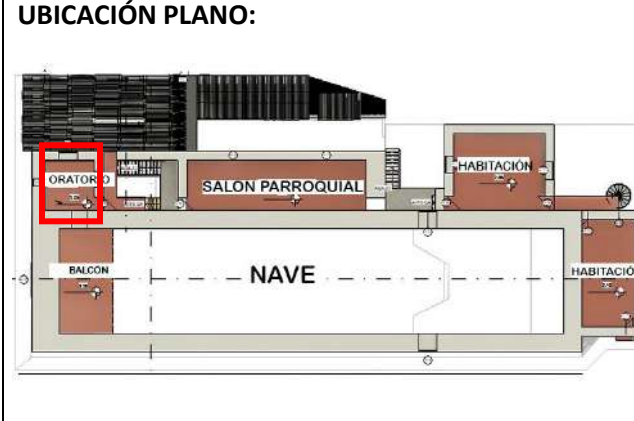
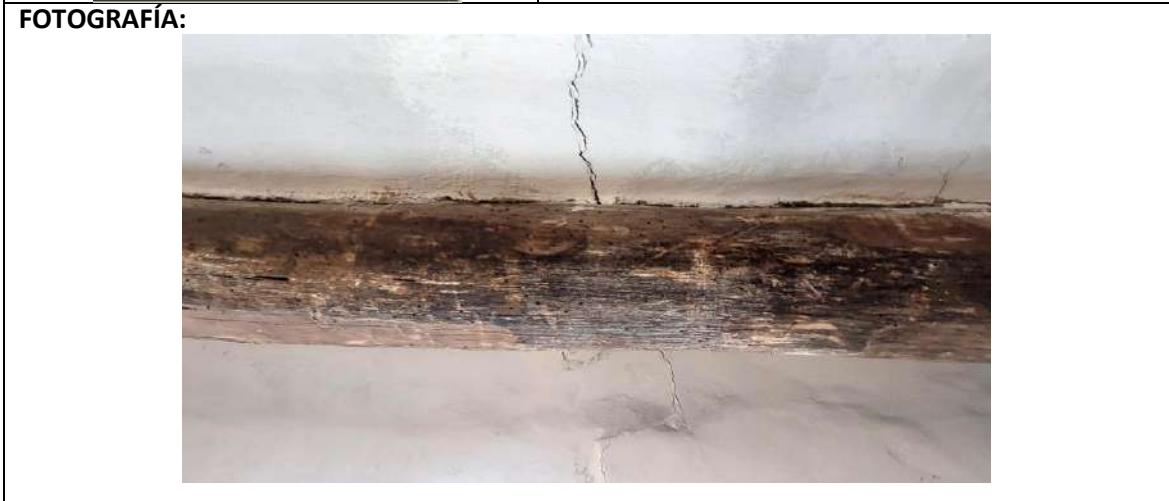
**RESPONSABLE:** Percy Yordi Ruiz Castañeda  
**FECHA DE INSPECCIÓN:** 21/06/2023 **FICHA N°:** 20

**OBSERVACIONES:**  
 Se puede observar la existencia de una fisura en el cielo raso la cual tiene una longitud de 0.93 m y un ancho de 5 mm como máximo, esta fisura es recta y se encuentra sobre una viga en el segundo piso bajo el campanario.

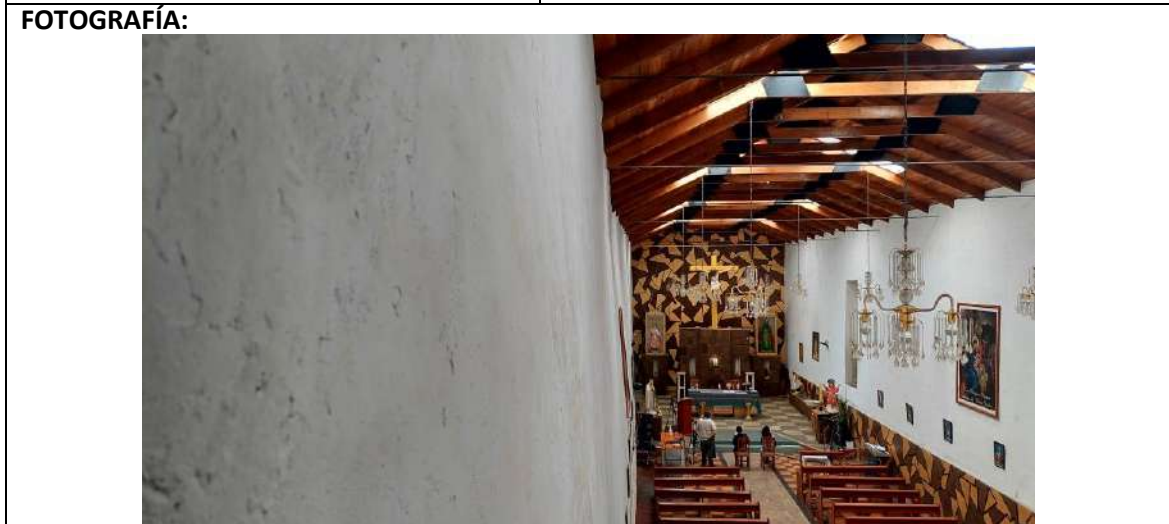
**OBSERVACIONES:**  
 Esta patología se muestra como un giro de la pared izquierda principal de la nave, la cual se observa una inclinación respecto a la vertical con dirección a la parte externa, este giro se muestra desde la altura del segundo piso, hasta el techo.

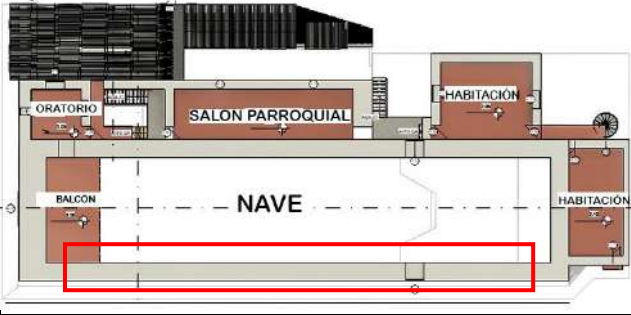
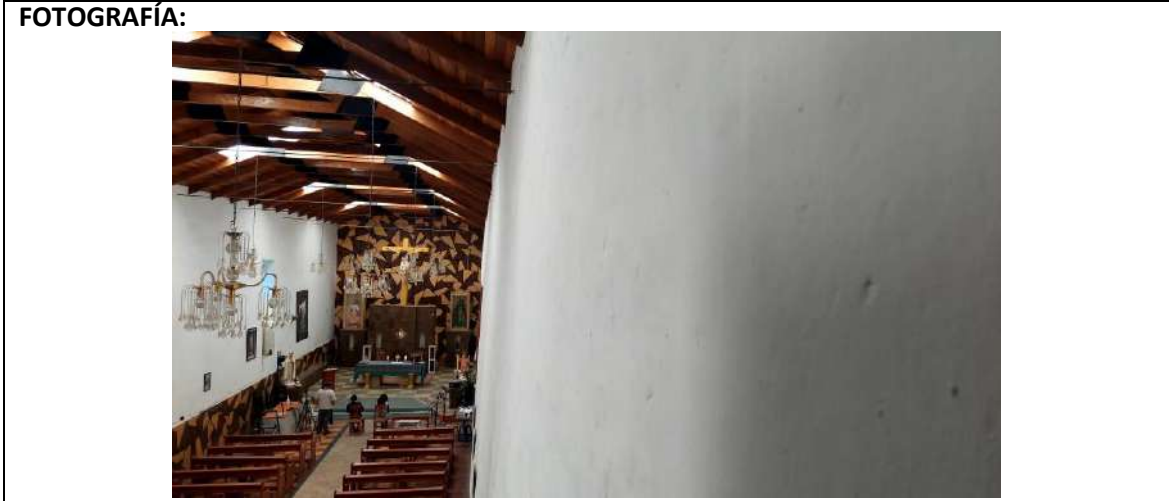
**OBSERVACIONES:**  
 Se observa un giro de la pared derecha de la nave, la cual se observa una inclinación a la vertical con dirección a la parte externa, este giro se muestra desde la altura del segundo piso, hasta el techo y es un giro más recto que el del lado izquierdo.

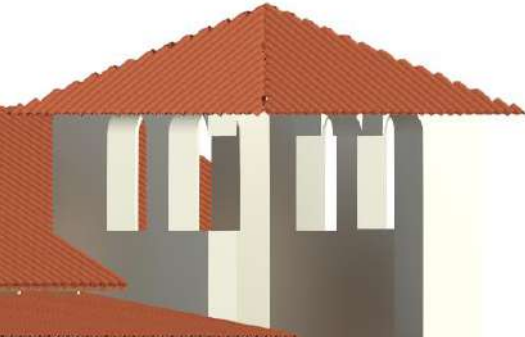
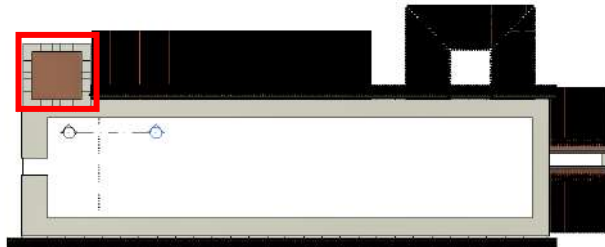
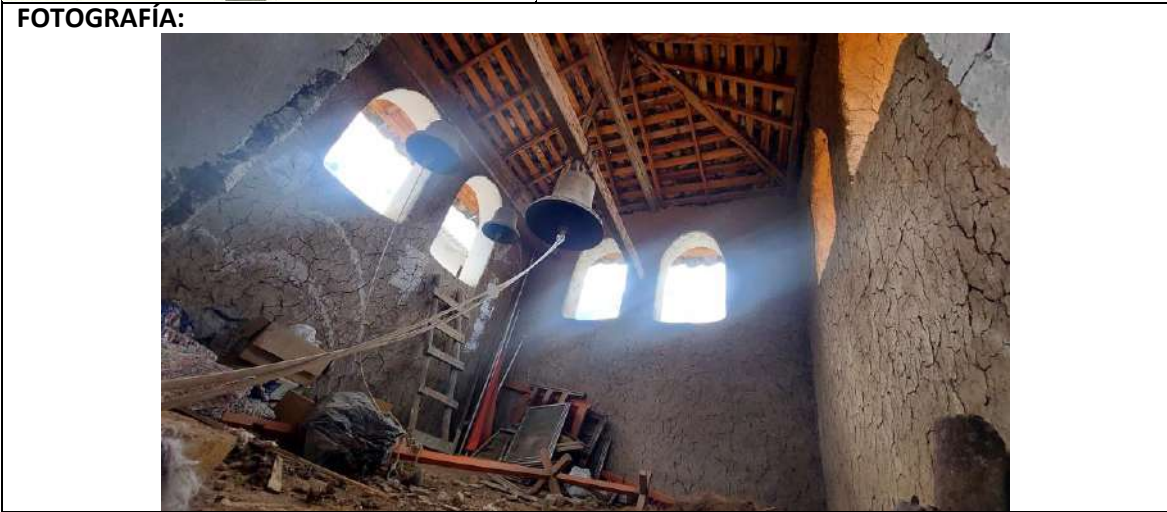
**OBSERVACIONES:**  
 Se puede observar la mala condición del campanario de la iglesia por la parte interna, la cual presenta suciedad y las paredes mal revestidas, también falta de pintura o acabado, también se observa fisuras en toda la pared.

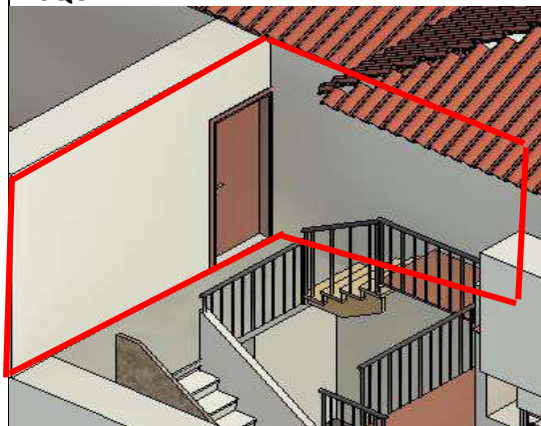
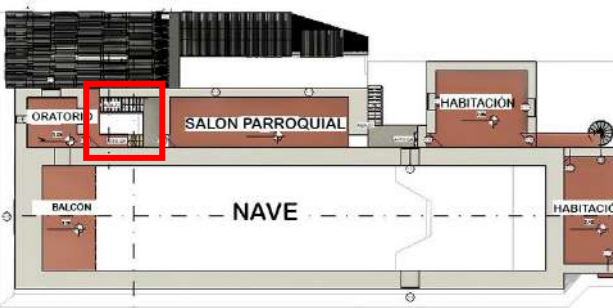
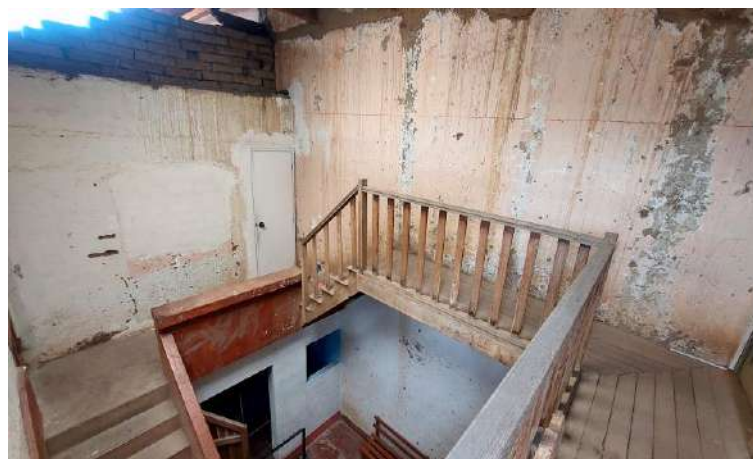
Se puede observar las malas condiciones de la pintura y el revestimiento de esta sección que permite subir al salón parroquial y al campanario de la iglesia, el área afectada es de 13.42 m<sup>2</sup>.

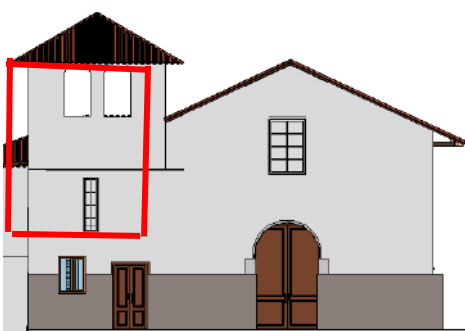
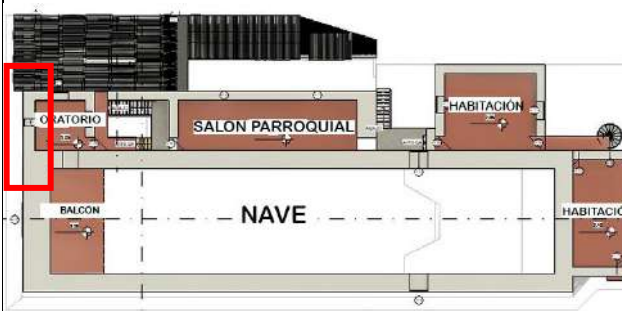
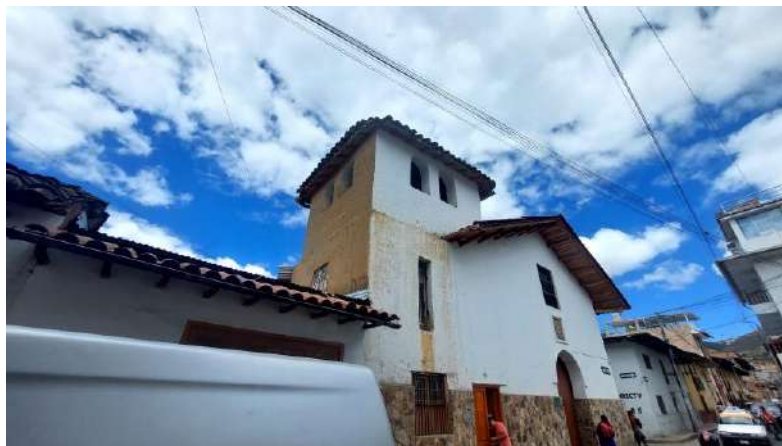
Se puede observar que las patologías presentes en la fachada principal están dañando el revestimiento y la pintura de la torre, las cuales presentan lavado de la pared total y líneas de escorrentía de agua en la pared cuando llueve.

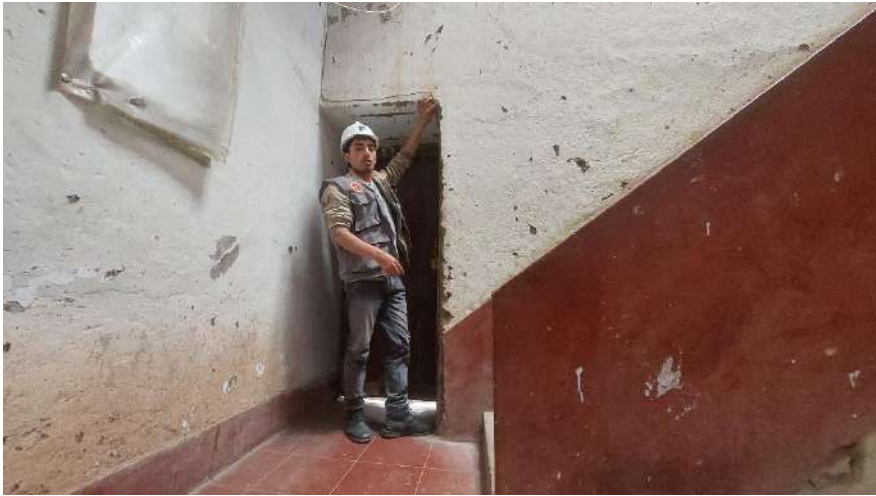
**Figura 3.** Verticalidad y deformación del muro izquierdo de la nave de la iglesia

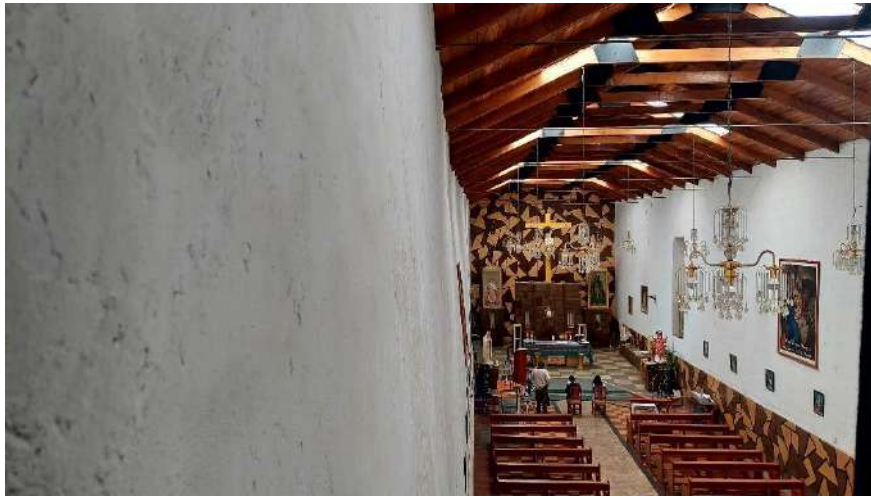
**Figura 34.** Patología en primer nivel de la iglesia en muro principal

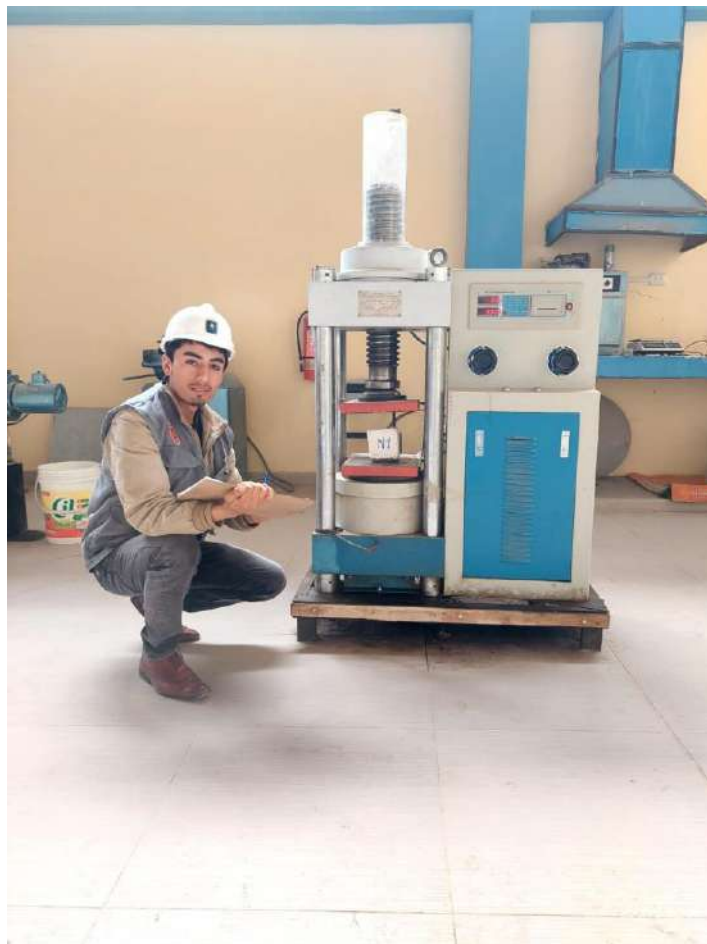
**Figura 7.** Muestras ensayadas a compresión
