UNIVERSIDAD NACIONAL DE CAJAMARCA
FACULTAD DE INGENIERÍA
ESCUELA ACADÉMICO PROFESIONAL DE INGENIERÍA CIVIL
SEDE JAÉN

“EVALUACIÓN DE LA CONDICIÓN DE LA CAPA DE RODADURA DE
LA CARRETERA LA COIPA – PALO AMARILLO, DISTRITO DE LA
COIPA”

TESIS

2023

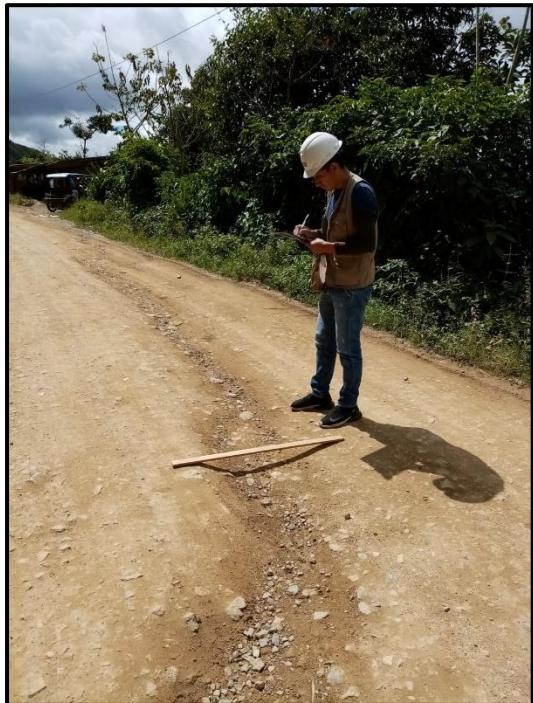
Recopilación de información en campo

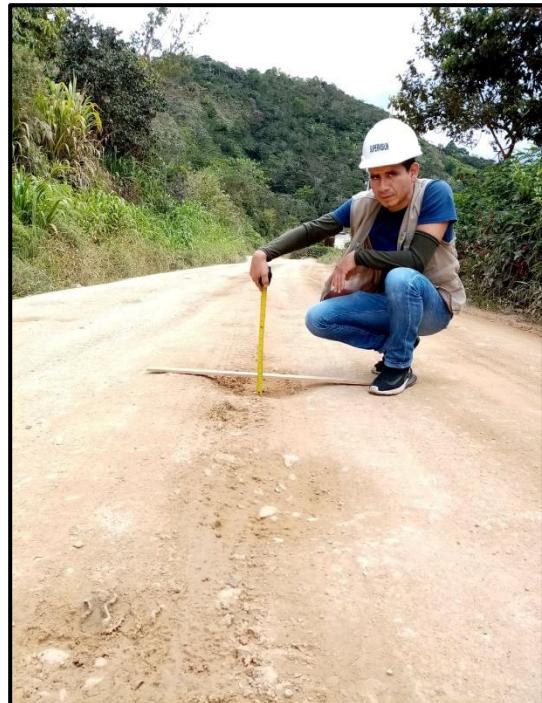
Identificando deterioros

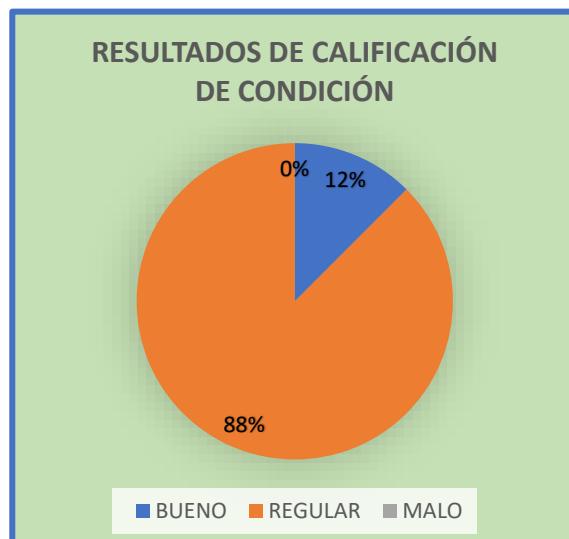
Figura 19. Porcentaje de calificación de condición de la carretera La Coipa – Palo Amarillo

SECCIÓN	CALIFICACIÓN DE CONDICIÓN	CONDICIÓN
SECCIÓN 01: KM (00+000 – 00+500)	472.57	BUENO
SECCIÓN 02: KM (0+500 – 01+000)	358.87	REGULAR
SECCIÓN 03: KM (01+000 – 01+500)	335.95	REGULAR
SECCIÓN 04: KM (01+500 – 02+000)	349.67	REGULAR
SECCIÓN 05: KM (02+000 – 02+500)	316.04	REGULAR
SECCIÓN 06: KM (02+500 – 03+000)	334.31	REGULAR
SECCIÓN 07: KM (03+000 – 03+500)	343.14	REGULAR
SECCIÓN 08: KM (03+500 – 04+000)	400.00	REGULAR

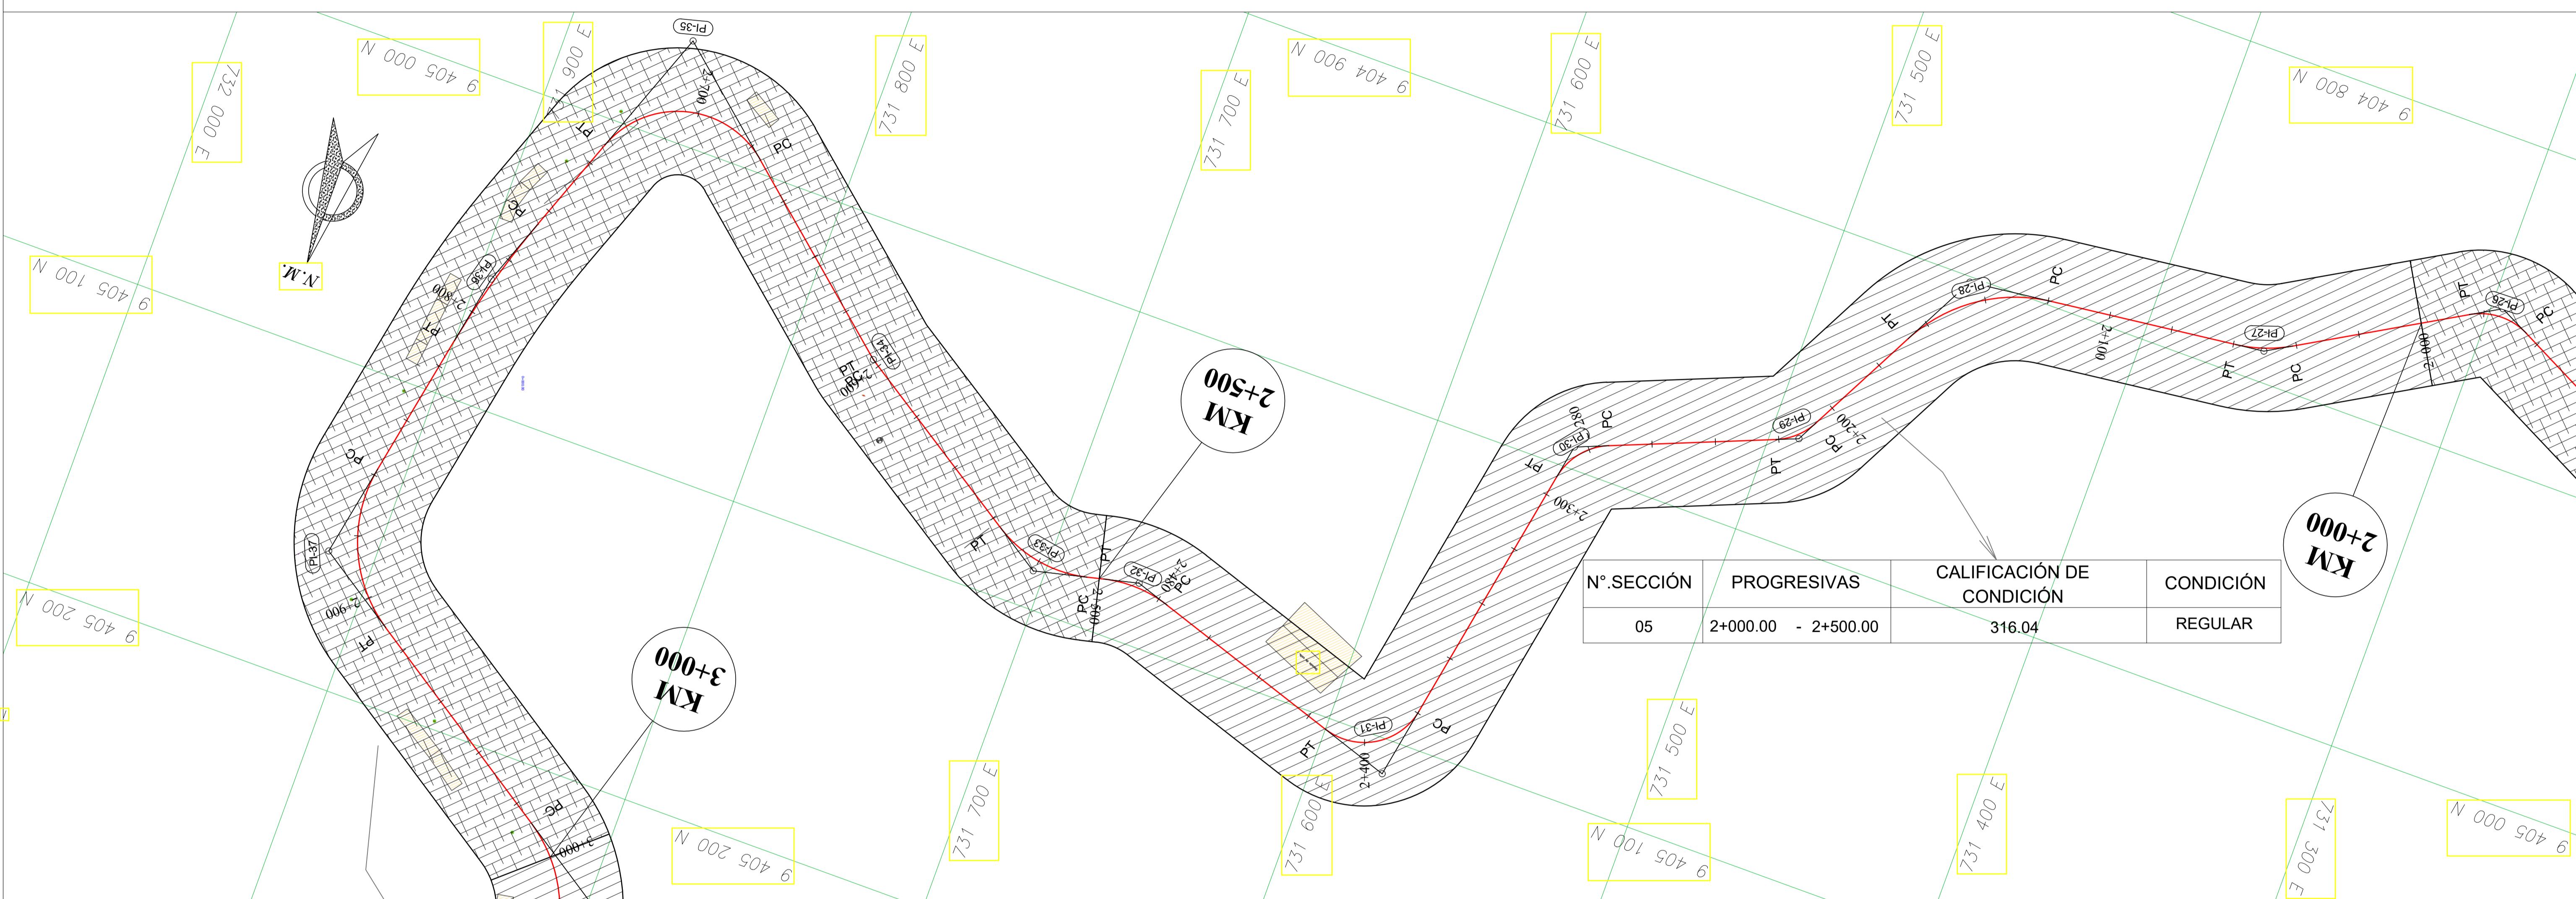
N.º SECCIÓN	PROGRESIVAS	CALIFICACIÓN DE CONDICIÓN	CONDICIÓN
06	2+500.00 - 3+000.00	334.31	REGULAR

N.º SECCIÓN	PROGRESIVAS	CALIFICACIÓN DE CONDICIÓN	CONDICIÓN
08	3+500.00 - 4+000.00	400.00	REGULAR

N.º SECCIÓN	PROGRESIVAS	CALIFICACIÓN DE CONDICIÓN	CONDICIÓN
07	3+000.00 - 3+500.00	343.14	REGULAR
