**UNIVERSIDAD NACIONAL DE CAJAMARCA
FACULTAD DE INGENIERÍA**

TESIS

**“EVALUACIÓN DE LA CONDICIÓN DE LA CAPA DE RODADURA
ASFALTICA DE LA CARRETERA CA-507:EMP.PE-5N SAN IGNACIO
- RUMIPITE, CRUCE EL LIMON – LA COIPA”.**

BACH. CARLOS YAJAHUANCA BUSTAMANTE

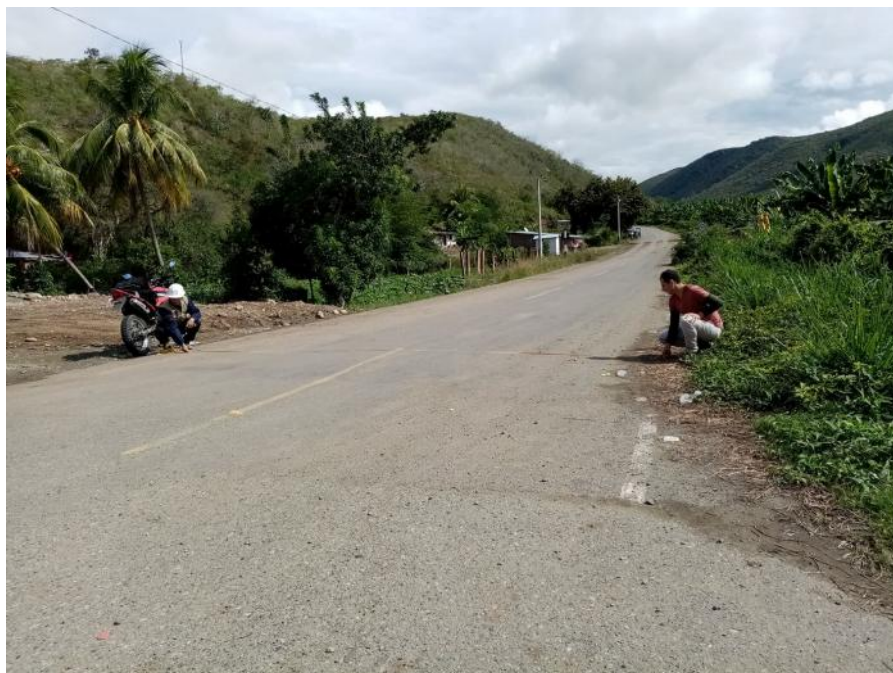
Fotografía 01. Toma de medidas de calzada, berma y cunetas del tramo en estudio.
