# UNIVERSIDAD NACIONAL DE CAJAMARCA

**“EVALUACIÓN DEL ESTADO ACTUAL DEL PAVIMENTO RÍGIDO MEDIANTE  
EL MÉTODO PCI EN LA CALLE ZARUMILLA DE LA CIUDAD DE  
JAÉN- CAJAMARCA”**

**Bach. FRANKLIN REGALADO CARRIÓN**

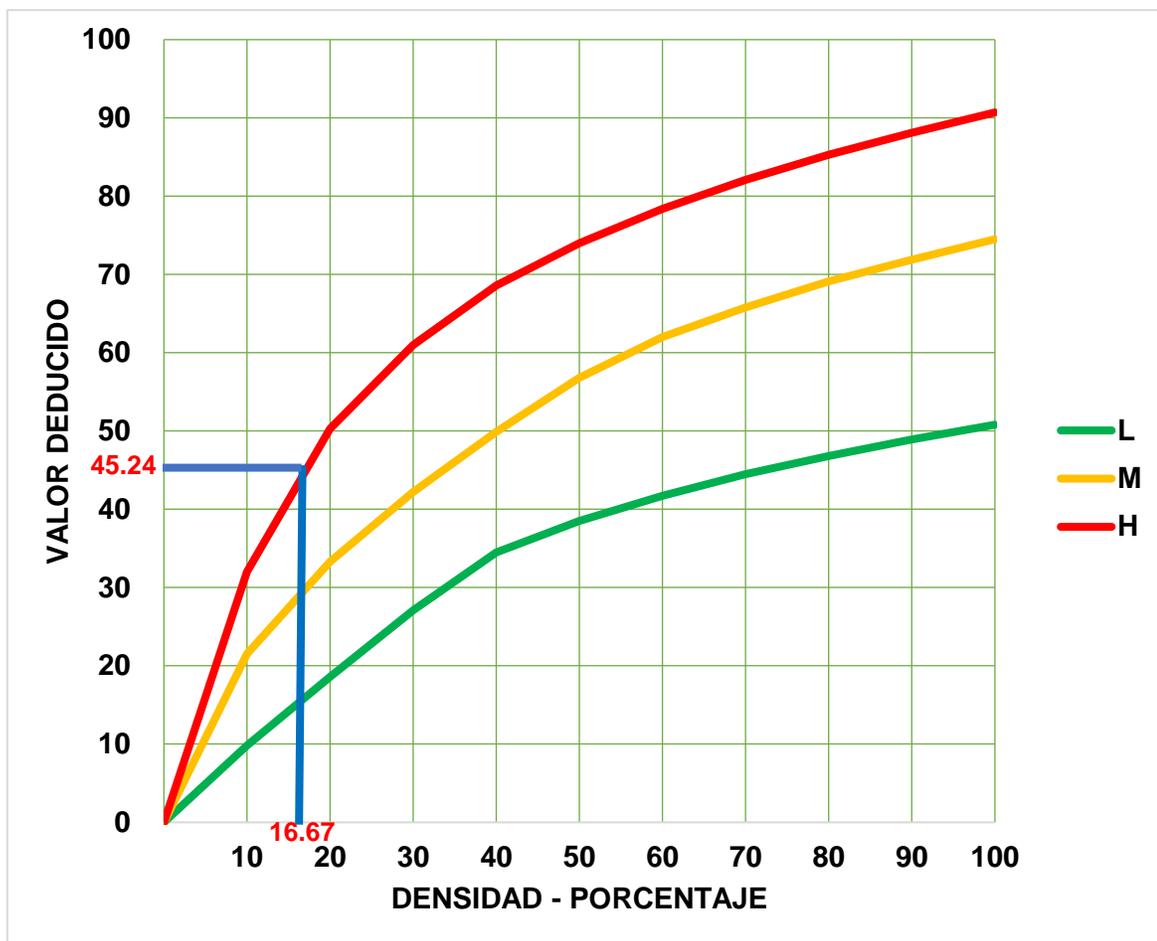
**Figura 75 23** *Losa Dividida*

Tipo de falla y severidad: 23 H

Para el código de daño 23 con severidad alta H y densidad porcentual de 16.67 se obtiene un valor deducido de 45.24.

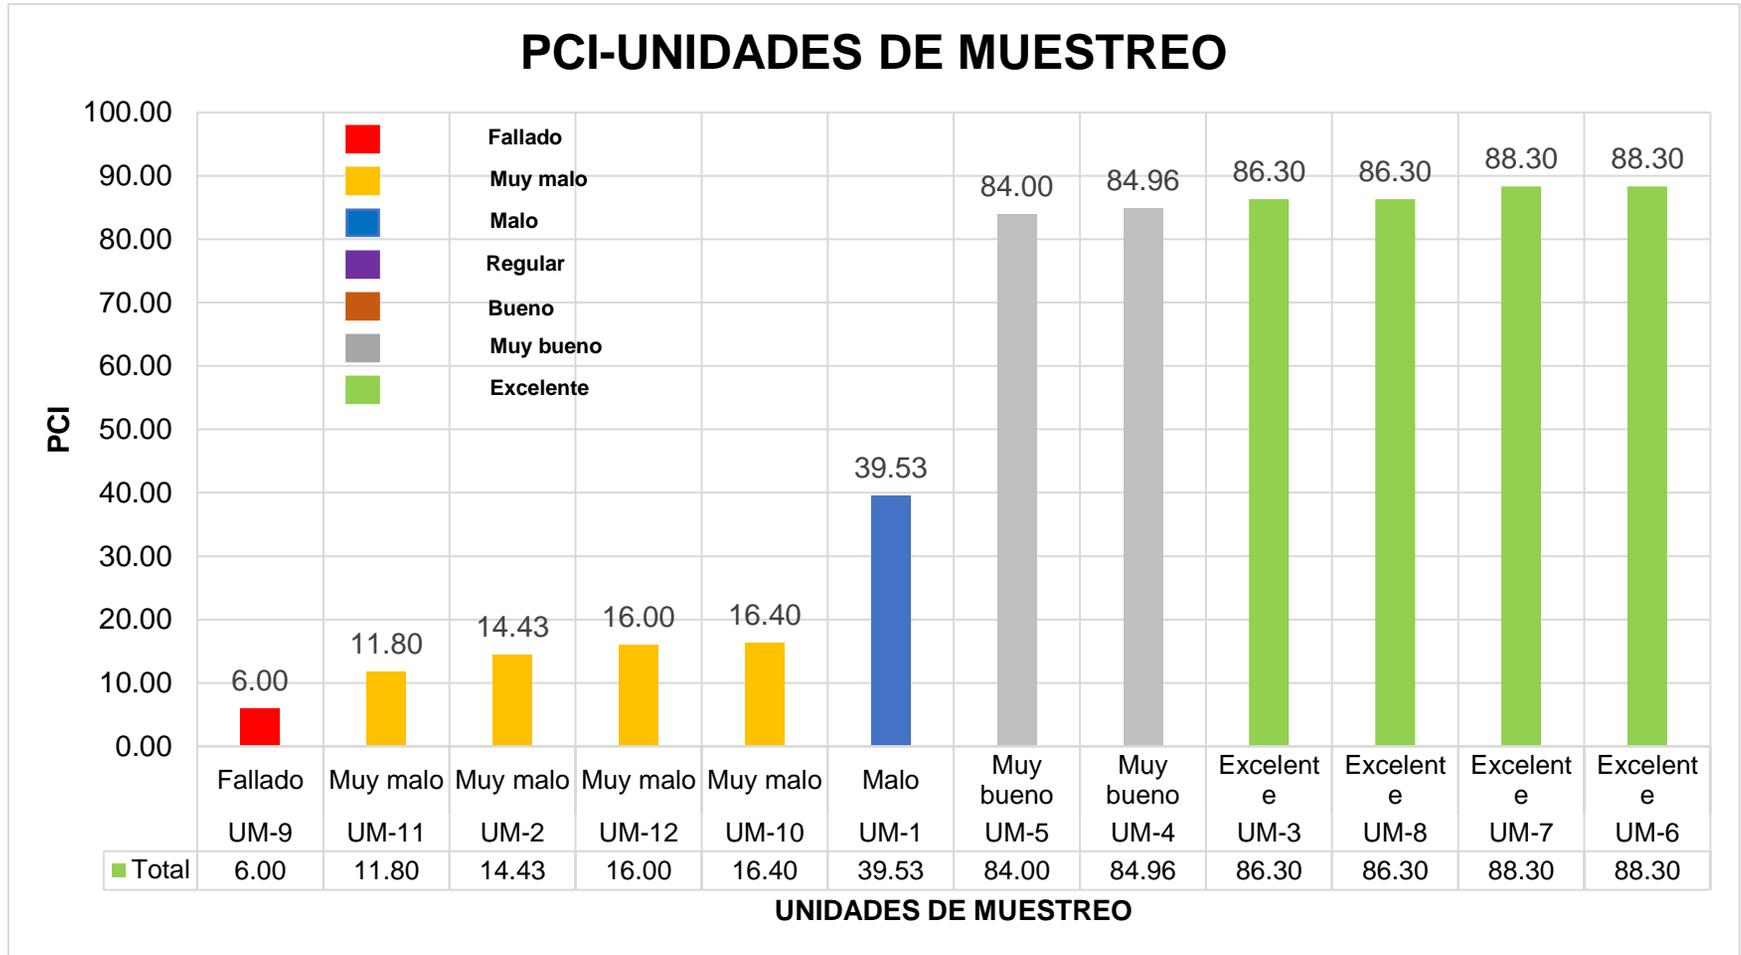
Figura 78 Gráfico del PCI por unidades de muestreo (UM)

Del análisis obtuvimos que la UM-09 presenta la clasificación más baja y la UM-06, UM-07 presentan una clasificación más alta según el método PCI. (fig.78).

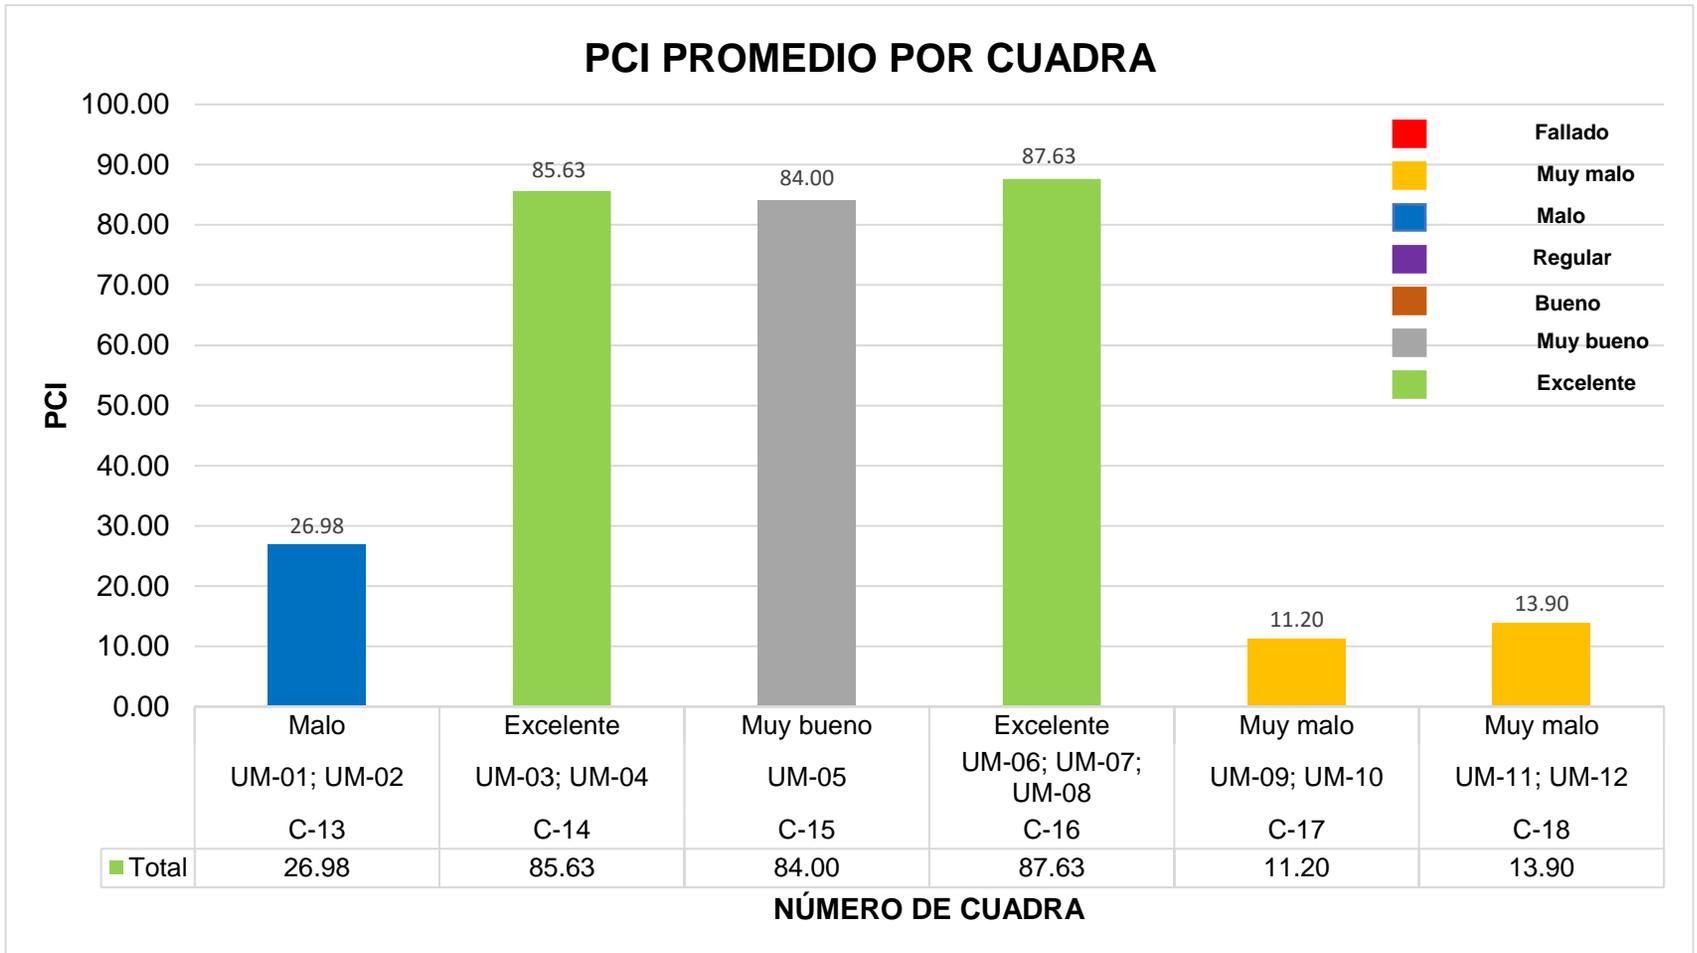
**Figura 79** Gráfico del PCI promedio por cuadra

De las cuadras analizadas por el método PCI se determinó que las cuadras N° 17 y 18 se encuentran en pésimas condiciones presentando clasificaciones muy malas y la cuadra N°14 y 16 que están en mejores condiciones presentan una clasificación excelente. (fig.79).

- El PCI promedio calculado del tramo evaluado en la calle Zarumilla es de 51.56 clasificándose como un pavimento regular, esto se debe a que la Cuadra N°: 13, 17 y 18 son pavimentos antiguos con más de 20 años de servicio; mientras que las cuadras N°: 14, 15, 16 se trata de un pavimento nuevo menor a 10 años.
