UNIVERSIDAD NACIONAL DE CAJAMARCA

**ANÁLISIS DE LA VULNERABILIDAD ANTE SISMO DE LAS VIVIENDAS DE LA
ZONA DE BELLA UNIÓN DE LA CIUDAD DE CAJAMARCA USANDO EL
MÉTODO INDECI**

AUTOR:

Cajamarca, julio del 2024

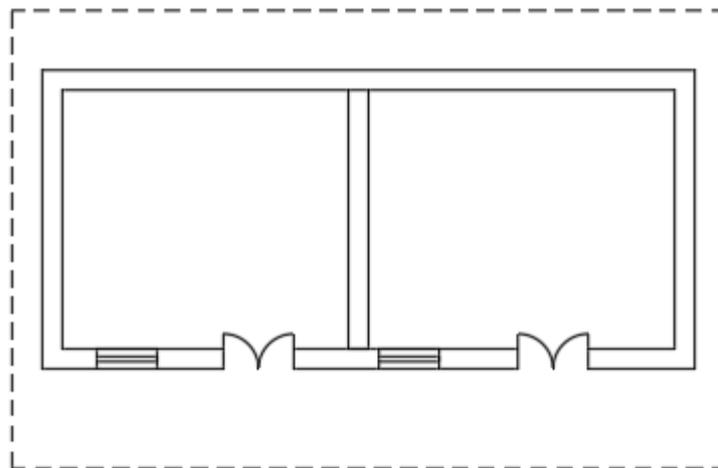
Figura 17: Croquis de la planta de la vivienda N° 3.

La edificación es de forma rectangular y no presenta excesivo alargamiento del lado mayor por lo que su forma es regular, le corresponde el valor de 1.

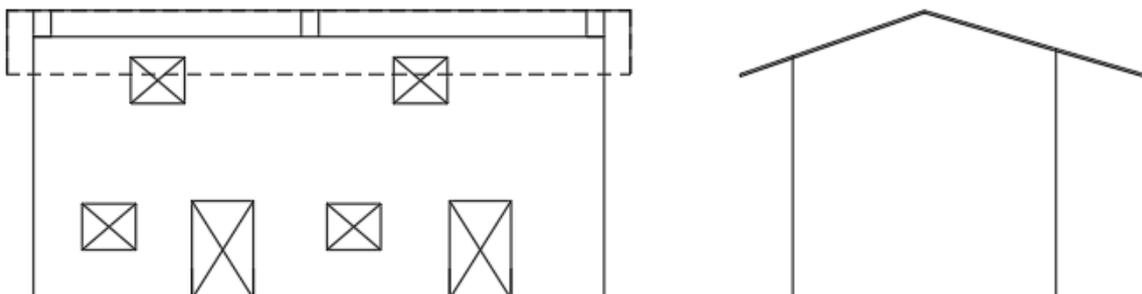
Figura 18: Croquis de las vistas laterales de la vivienda N° 3.

La planta de la edificación se conserva en ambos niveles y no presenta irregularidades en su altura, le corresponde el valor de 1.

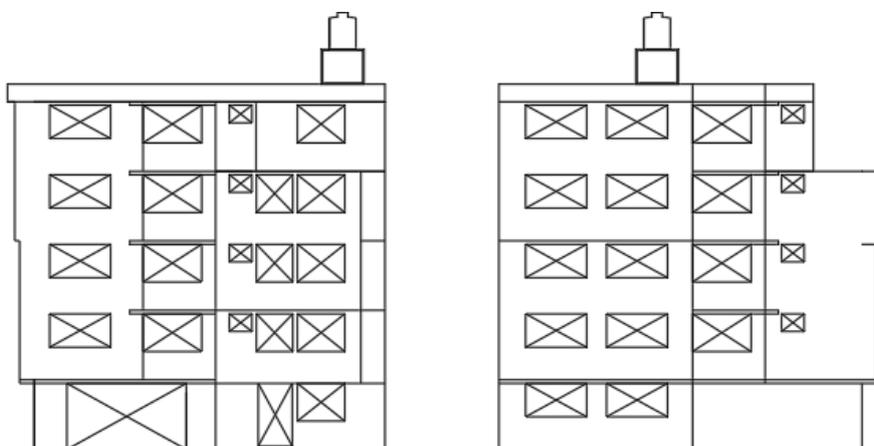
Figura 22: Croquis de las vistas laterales de la vivienda N° 16.

La planta de la edificación se conserva en todos sus niveles y no presenta irregularidades significativas en su altura, por lo que le corresponde el valor de 1.

Como observamos en la Figura 22 la edificación cuenta con un tanque elevado de 1100 L de volumen por encima del nivel de la azotea, según el método del INDECI la presencia de este tanque en el último nivel es una concentración de masa en los niveles superiores y le corresponde un valor de 4.

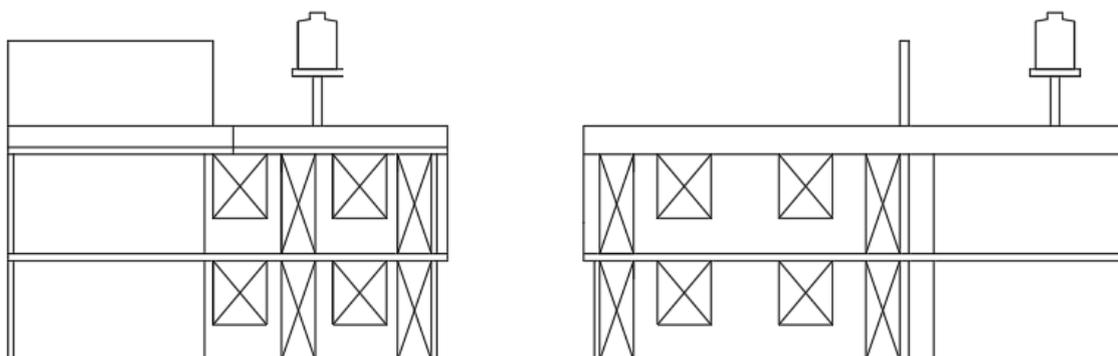
Figura 26: Croquis de las vistas laterales de la vivienda N° 21.

La planta de la edificación se conserva en ambos niveles y no presenta irregularidades en su altura, le corresponde el valor de 1.

Como observamos en la Figura 26 la edificación cuenta con un tanque elevado de 1100 L de volumen por encima del nivel de la azotea, según el método del INDECI la presencia de este tanque en el último nivel es una concentración de masa en los niveles superiores y le corresponde un valor de 4.

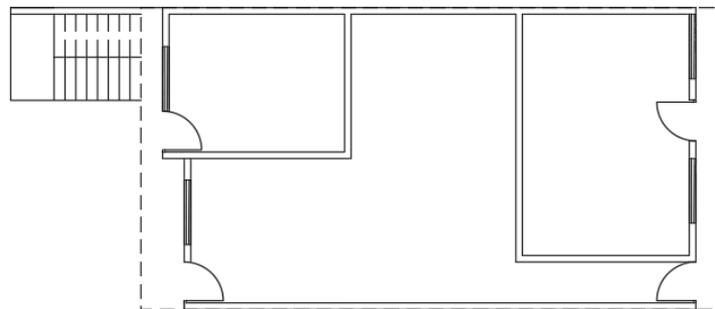
Figura 29: Croquis de la planta de la vivienda N° 40.

La disposición de la estructura en el plano horizontal es en forma rectangular es de decir tiene una configuración geométrica regular, por lo que le corresponde un valor de 1.

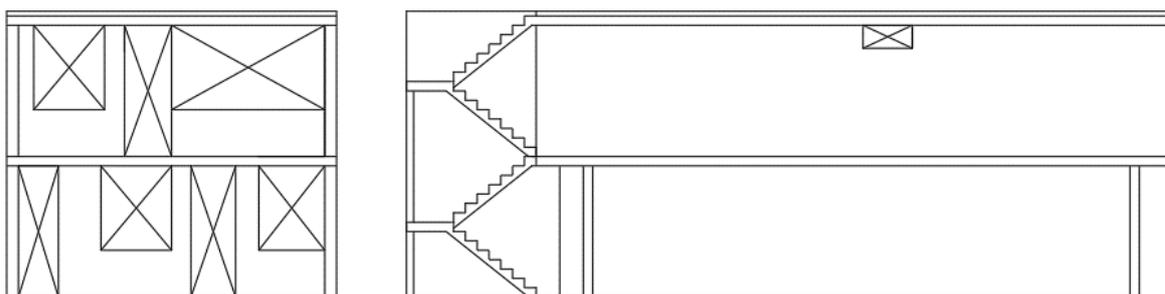
Figura 30: Croquis de las vistas laterales de la vivienda N° 40.

La planta de la edificación se conserva en ambos niveles y no presenta irregularidades en su altura, le corresponde el valor de 1.
