**TESIS**

**“EVALUACIÓN DE NIVELES DE SERVICIO SEGÚN EL  
CONTRATO DE CONCESIÓN DE LA CARRETERA LA  
LONGITUDINAL DE LA SIERRA TRAMO 2, ST02 COCHABAMBA –  
CUTERVO, KM 0+000 – 30+000 - CAJAMARCA – 2022”**

**PRESENTADO POR:  
BACH. JEAN CARLOS BECERRA BANDA**

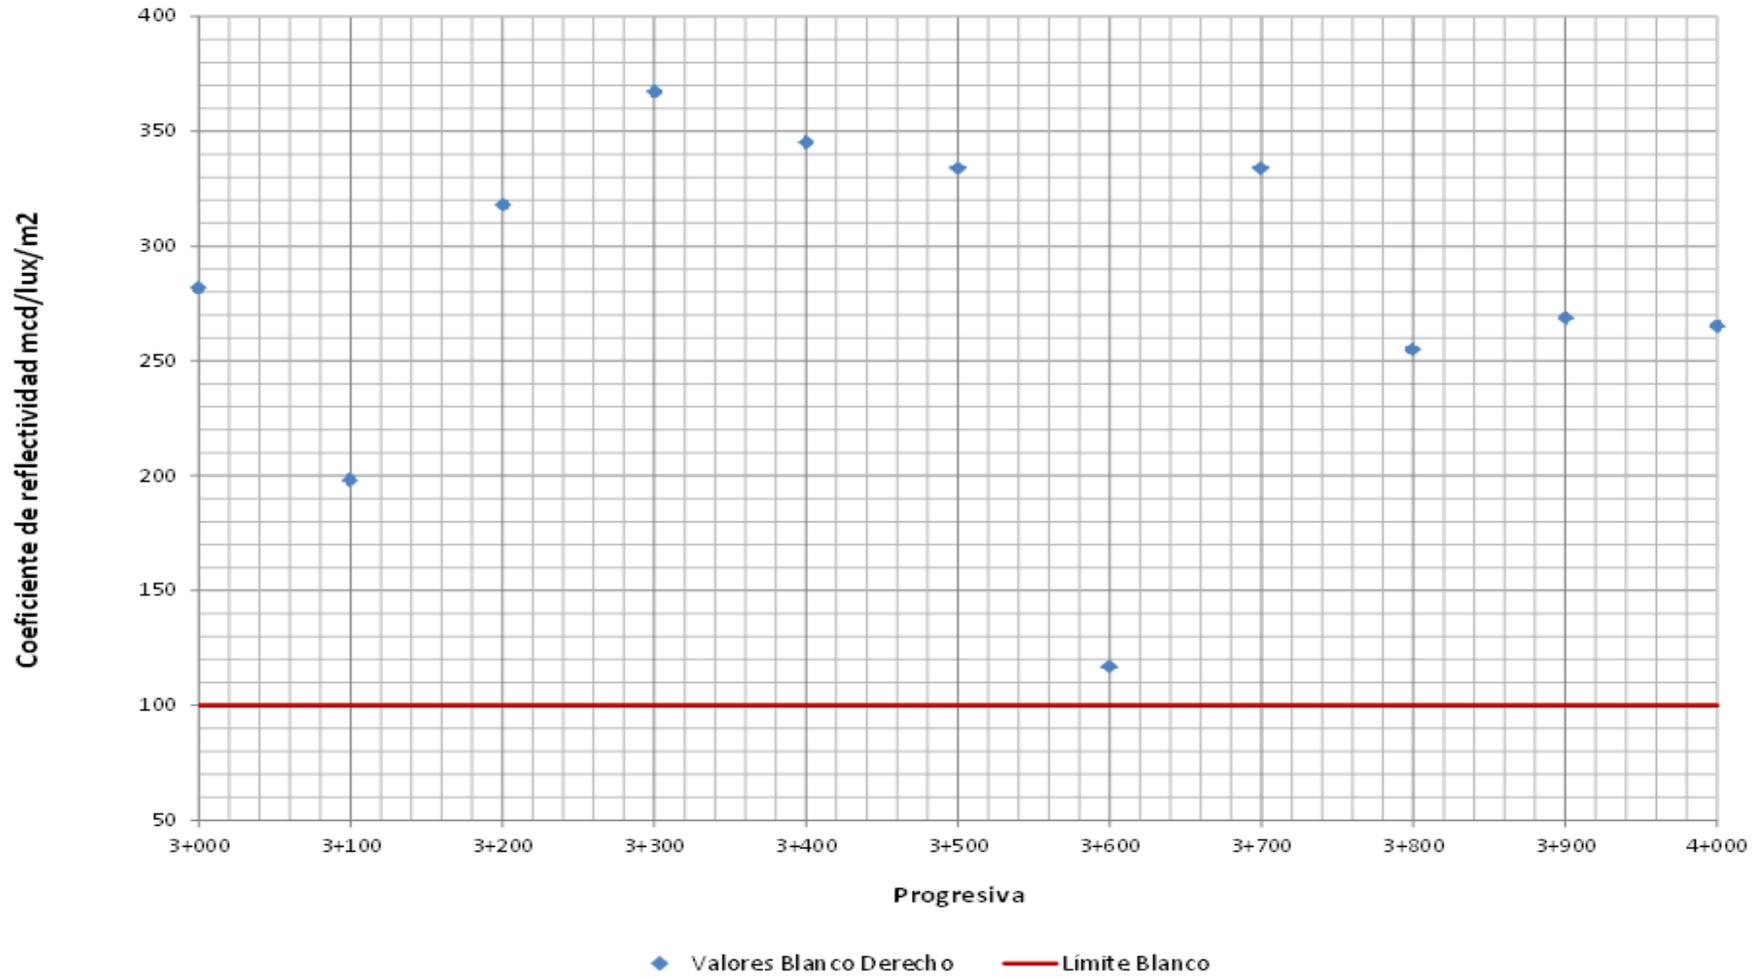
Figura 17. Coeficientes de reflectividad para marcas de pavimentos muestra 01 lado derecho.

COEFICIENTES DE REFLECTIVIDAD PARA MARCAS EN EL PAVIMENTO  
ST 02: COCHABAMBA - CUTERVO - UM 01 - LADO DERECHO

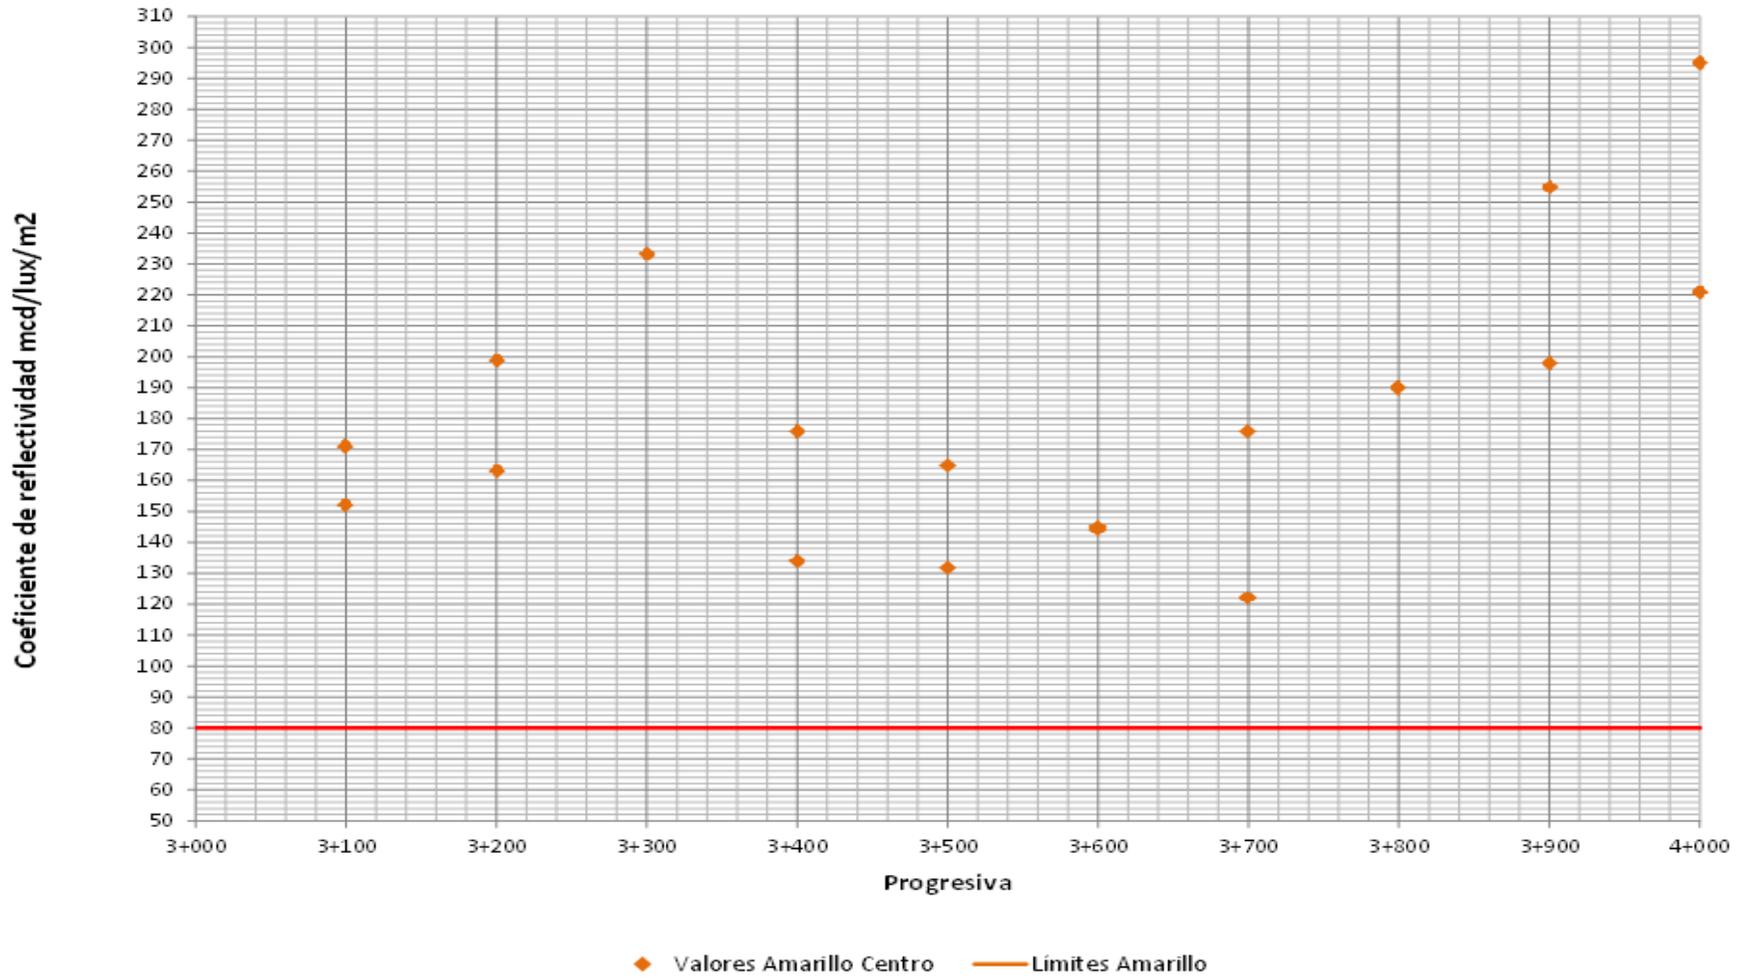
Figura 18. Coeficientes de reflectividad para marcas de pavimentos muestra 01 eje.

COEFICIENTES DE REFLECTIVIDAD PARA MARCAS EN EL PAVIMENTO  
ST 02: COCHABAMBA - CUTERVO - UM 01 - EJE

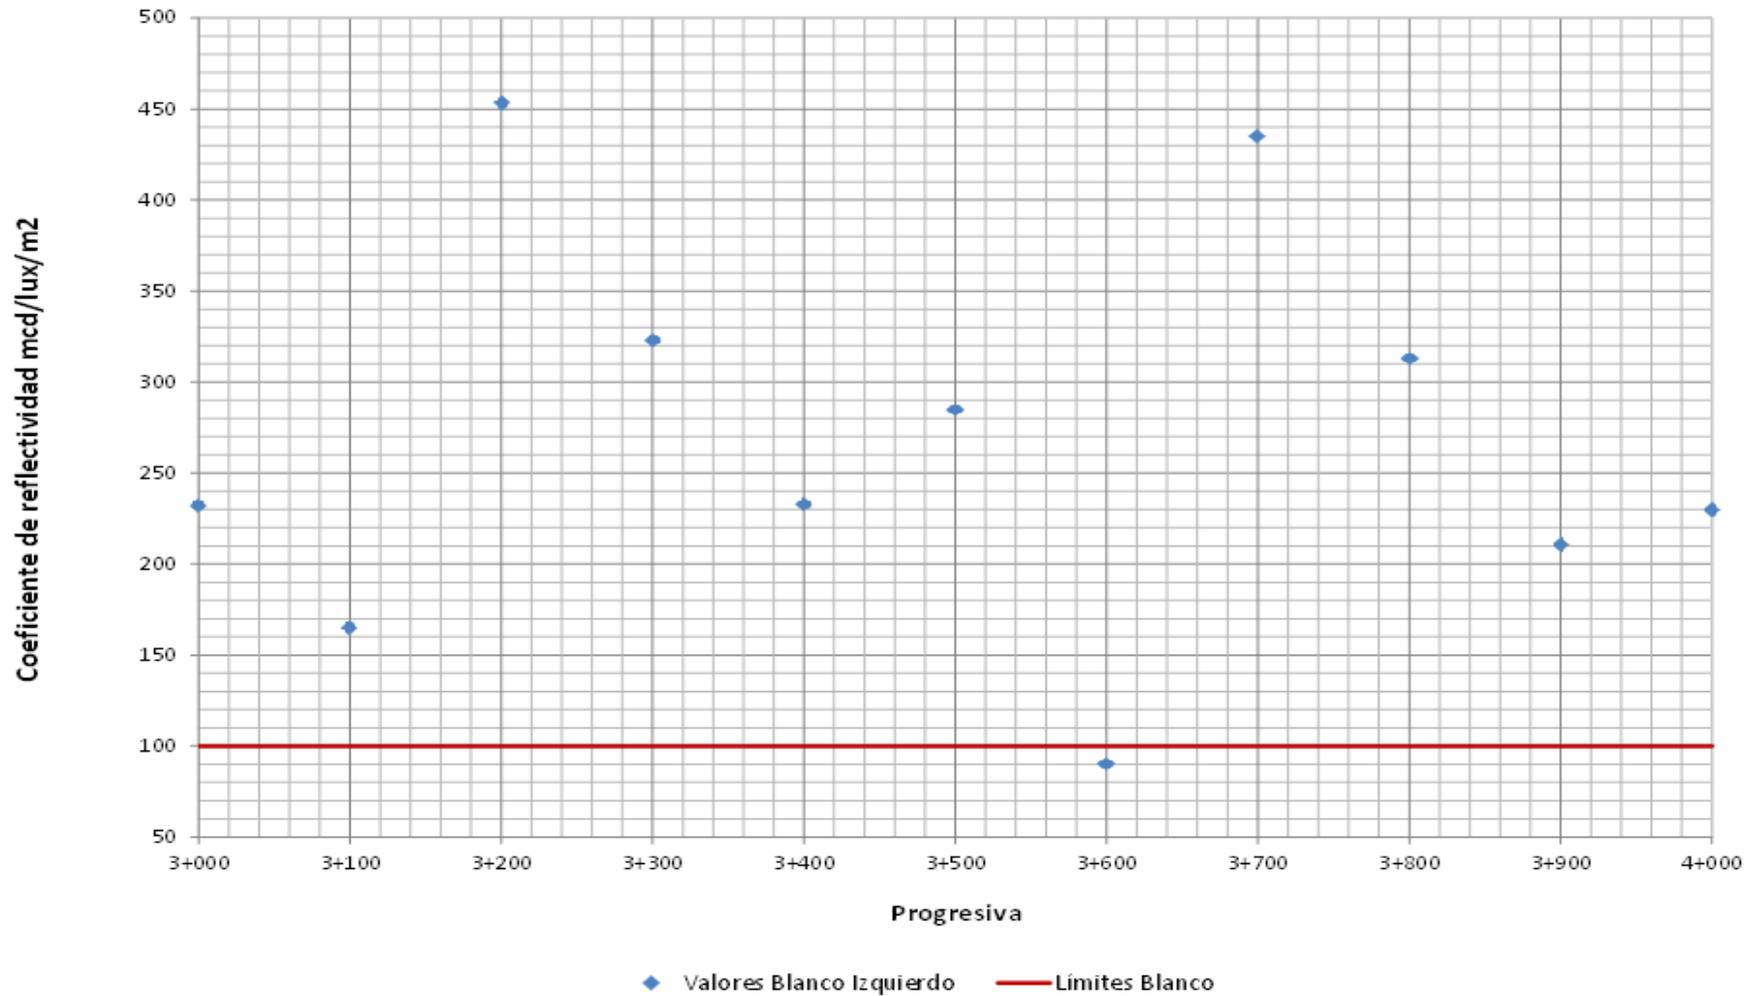
Figura 19. Coeficientes de reflectividad para marcas de pavimentos muestra 01 lado izquierdo.

COEFICIENTES DE REFLECTIVIDAD PARA MARCAS EN EL PAVIMENTO  
ST 02: COCHABAMBA - CUTERVO - LADO - LADO IZQUIERDO

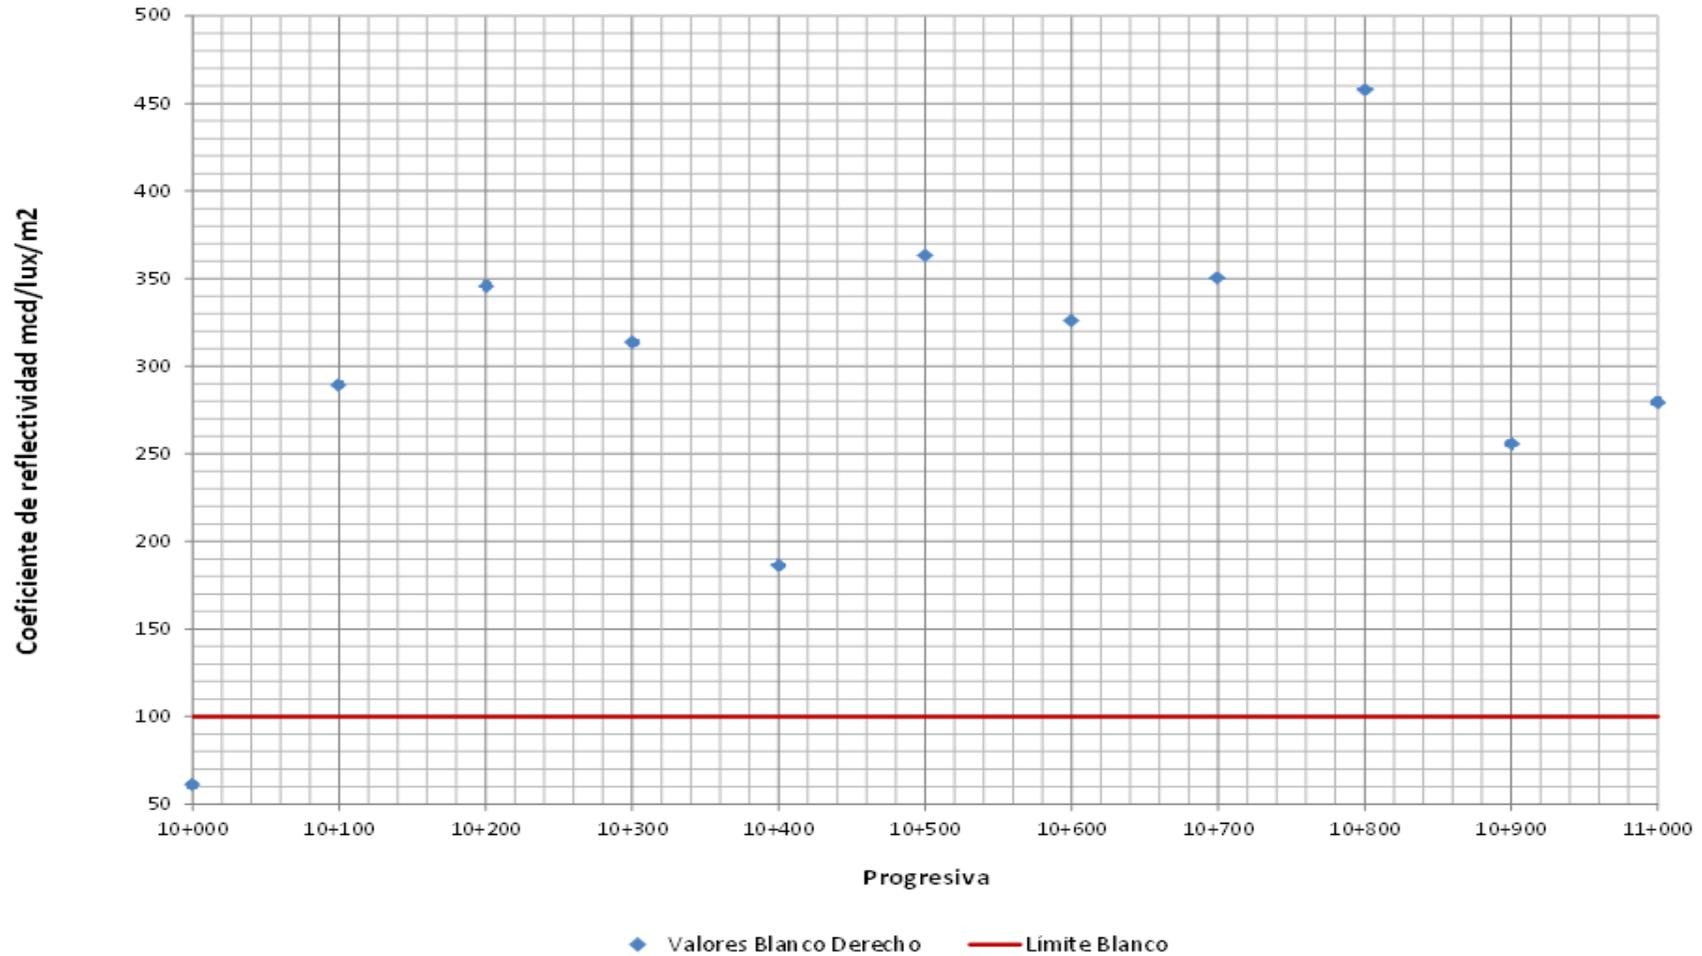
Figura 20. Coeficientes de reflectividad para marcas de pavimentos muestra 02 lado derecho.

COEFICIENTES DE REFLECTIVIDAD PARA MARCAS EN EL PAVIMENTO  
ST 02: COCHABAMBA - CUTERVO - UM 02 - LADO DERECHO

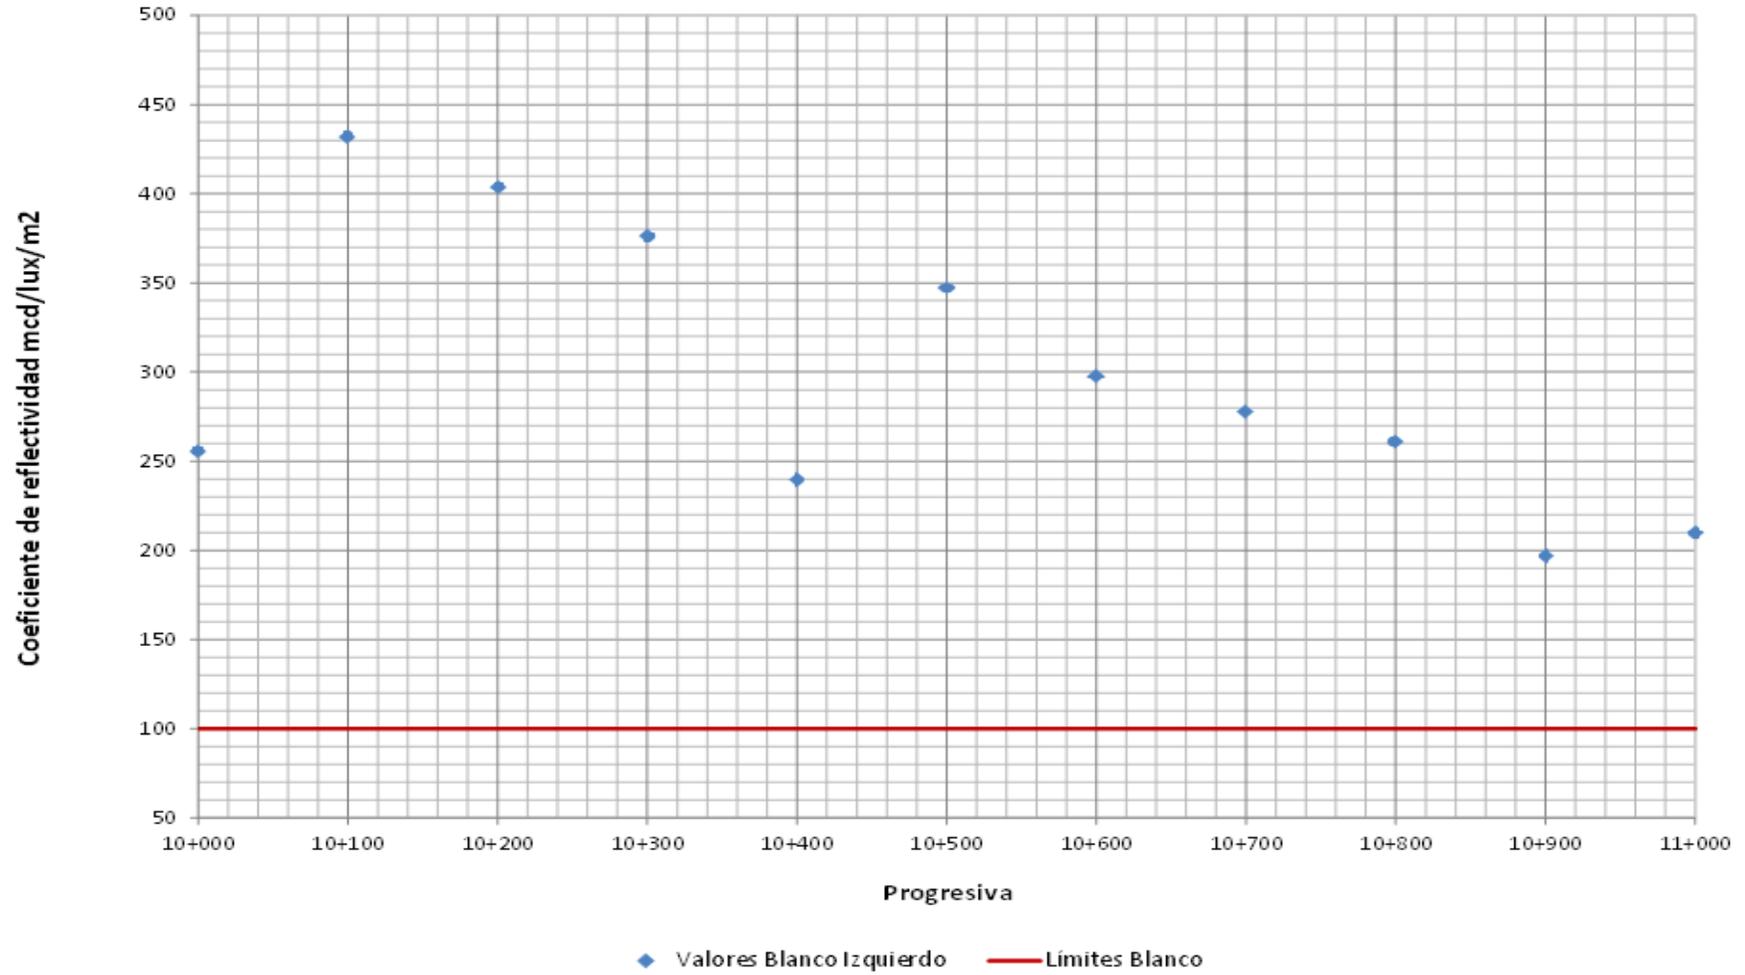
Figura 22. Coeficientes de reflectividad para marcas de pavimentos muestra 02 lado izquierda.

COEFICIENTES DE REFLECTIVIDAD PARA MARCAS EN EL PAVIMENTO  
ST 02: COCHABAMBA - CUTERVO - UM 02 - LADO IZQUIERDO

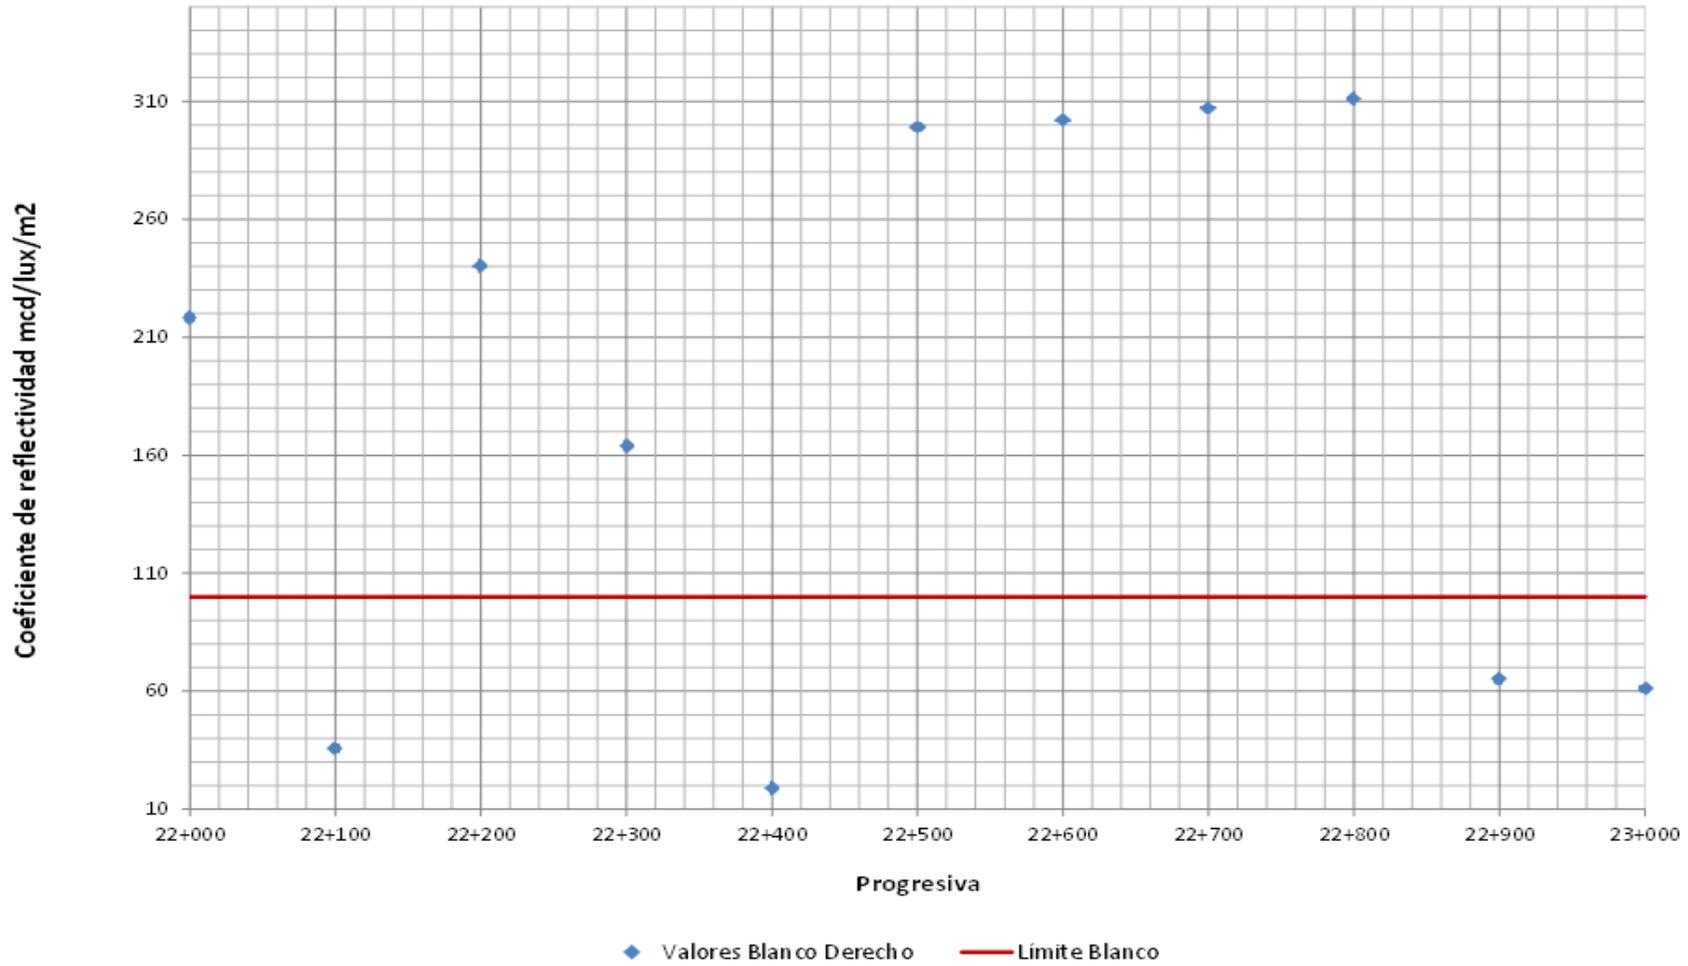
Figura 23. Coeficientes de reflectividad para marcas de pavimentos muestra 03 lado derecho.

COEFICIENTES DE REFLECTIVIDAD PARA MARCAS EN EL PAVIMENTO  
ST 02: COCHABAMBA - CUTERVO - UM 03 - LADO DERECHO

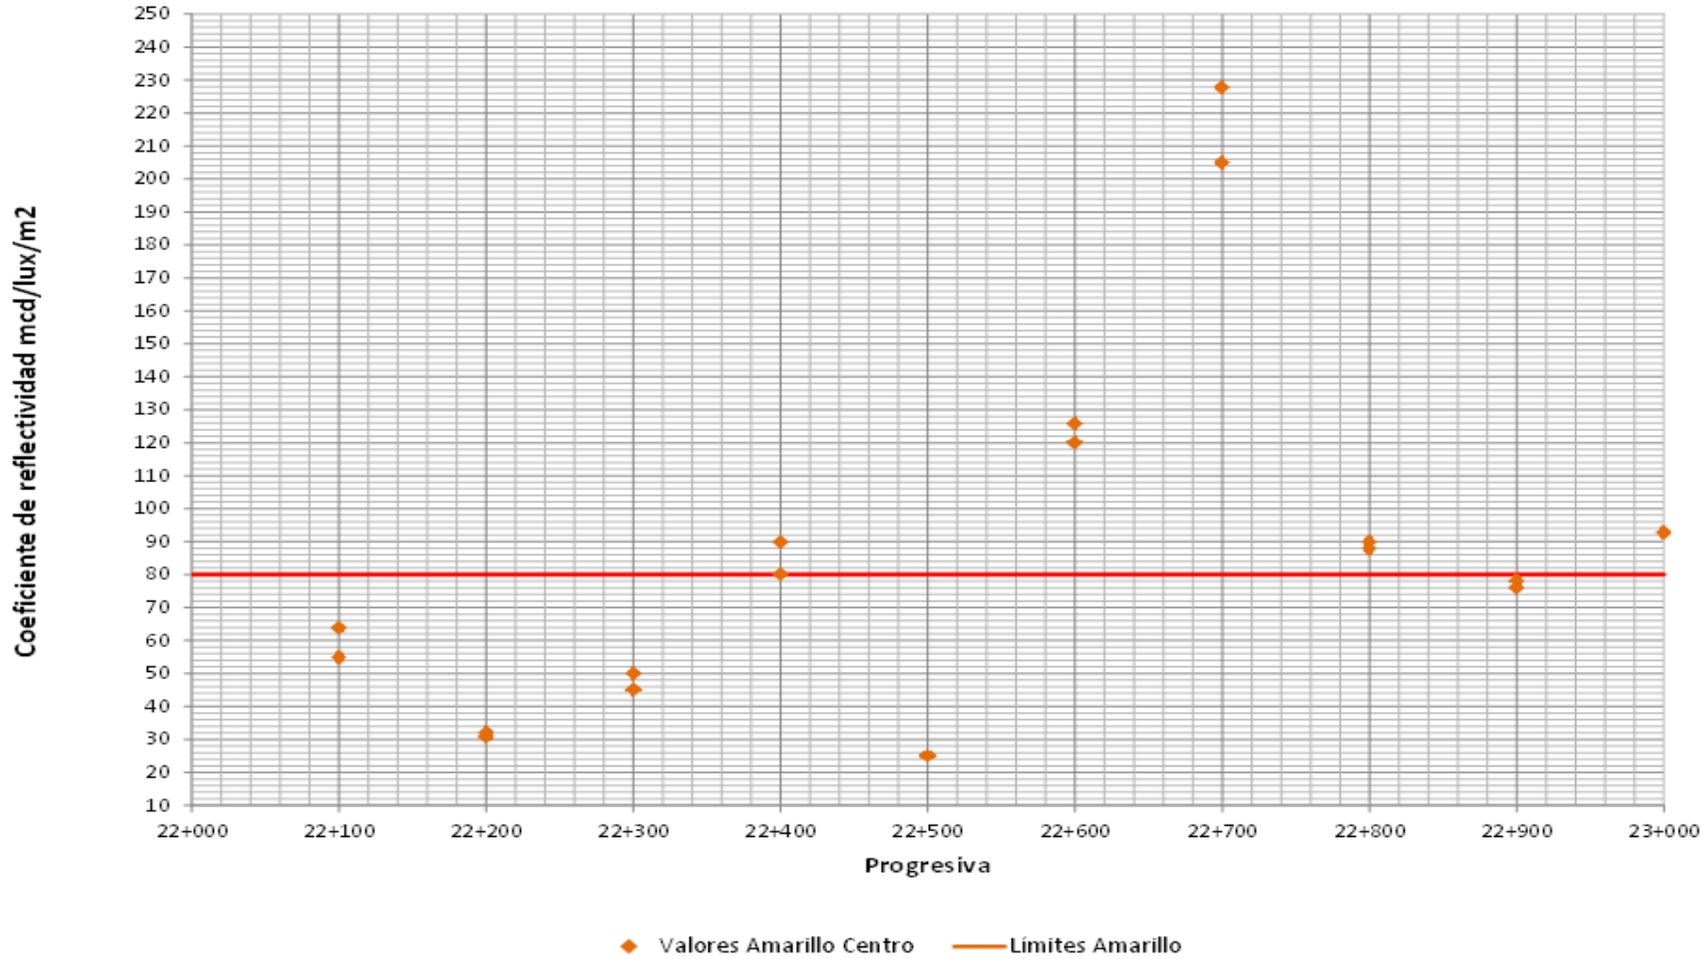
Figura 24. Coeficientes de reflectividad para marcas de pavimentos muestra 03 eje.

COEFICIENTES DE REFLECTIVIDAD PARA MARCAS EN EL PAVIMENTO  
ST 02: COCHABAMBA - CUTERVO - UM 03 - EJE

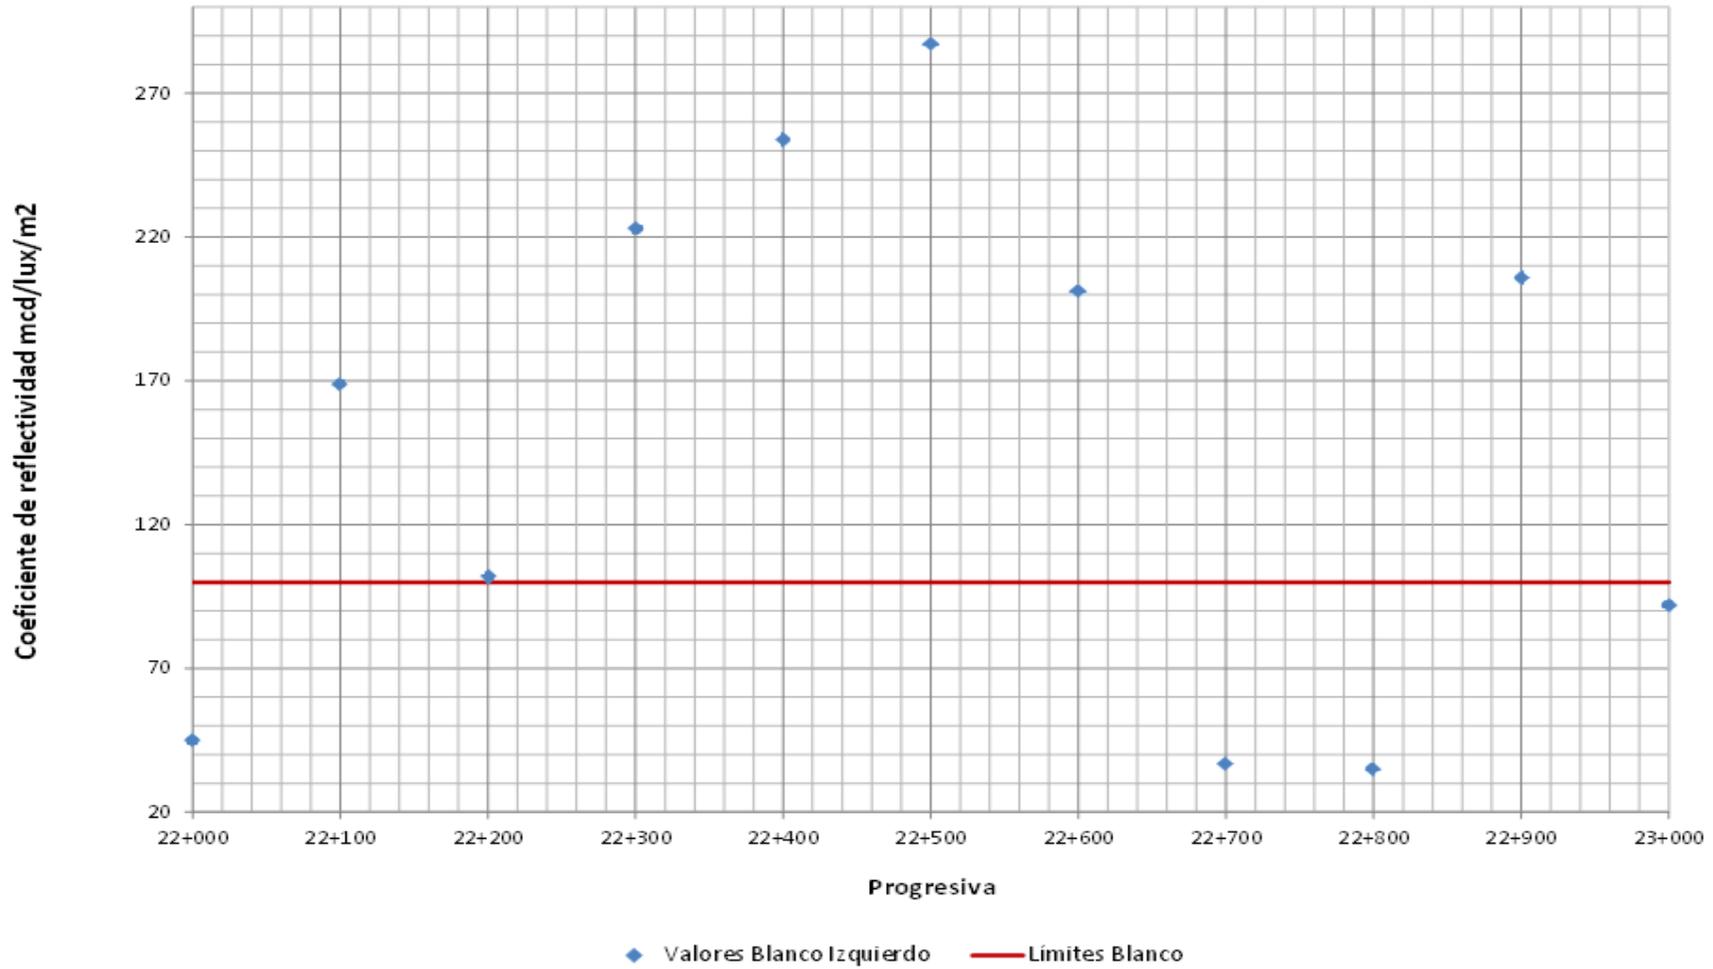
Figura 25. Coeficientes de reflectividad para marcas de pavimentos muestra 03 lado izquierdo.

COEFICIENTES DE REFLECTIVIDAD PARA MARCAS EN EL PAVIMENTO  
ST 02: COCHABAMBA - CUTERVO - UM 03 - LADO IZQUIERDO

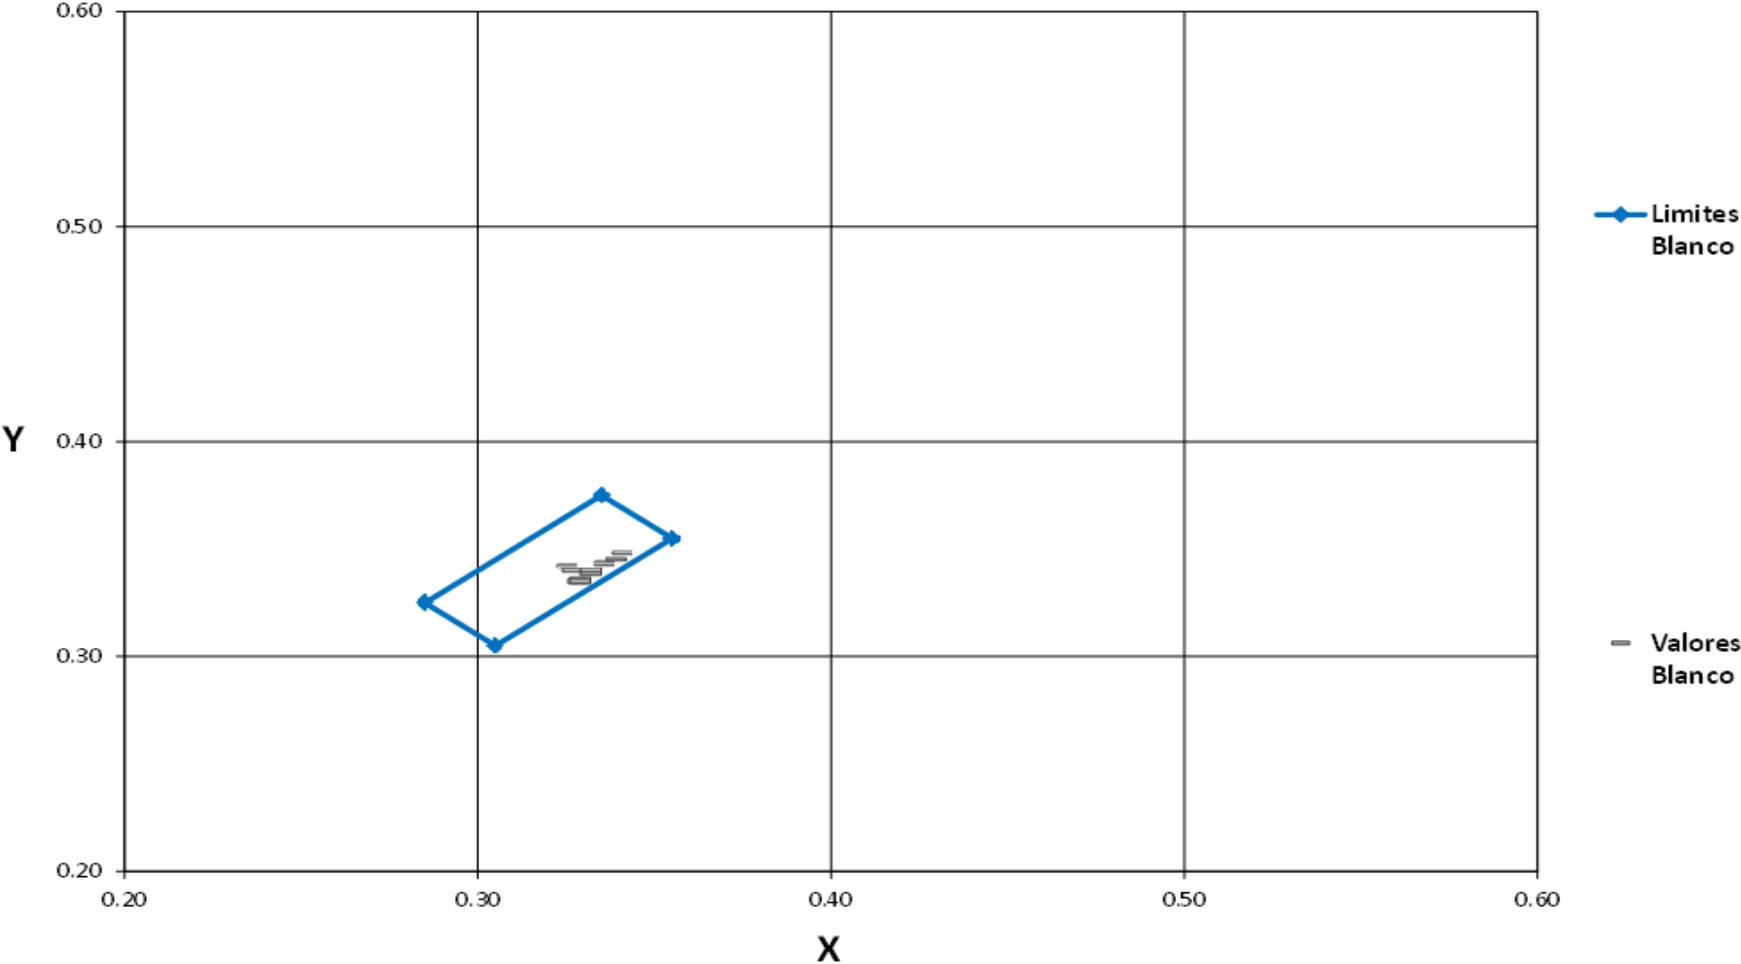
Figura 28. Diagrama cromático para señalización horizontal muestra 01 lado izquierdo.

DIAGRAMA CROMÁTICO CIE 1931 PARA SEÑALIZACIÓN HORIZONTAL (NORMATIVIDAD ASTM 6628 - 03) ST02 - COCHABAMBA - CUTERVO - LADO IZQUIERDO

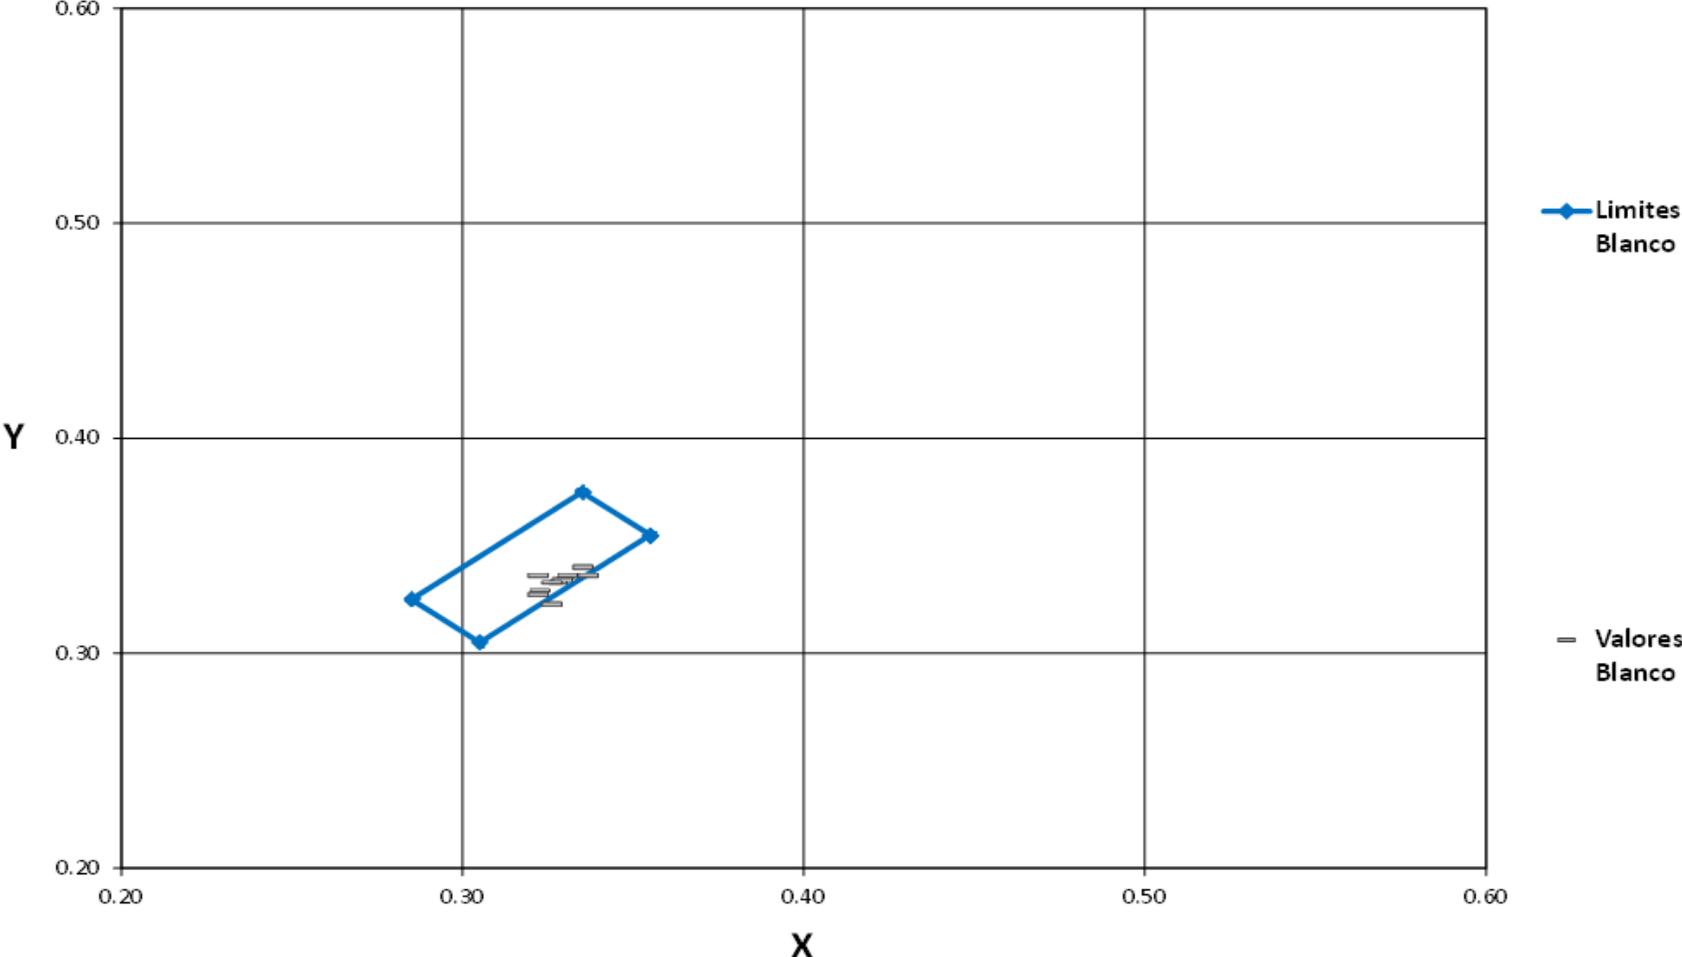
Figura 29. Diagrama cromático para señalización horizontal muestra 02 lado derecho.

DIAGRAMA CROMÁTICO CIE 1931 PARA SEÑALIZACIÓN HORIZONTAL (NORMATIVIDAD ASTM 6628 - 03) ST02:  
COCHABAMBA - CUTERVO - LADO DERECHO

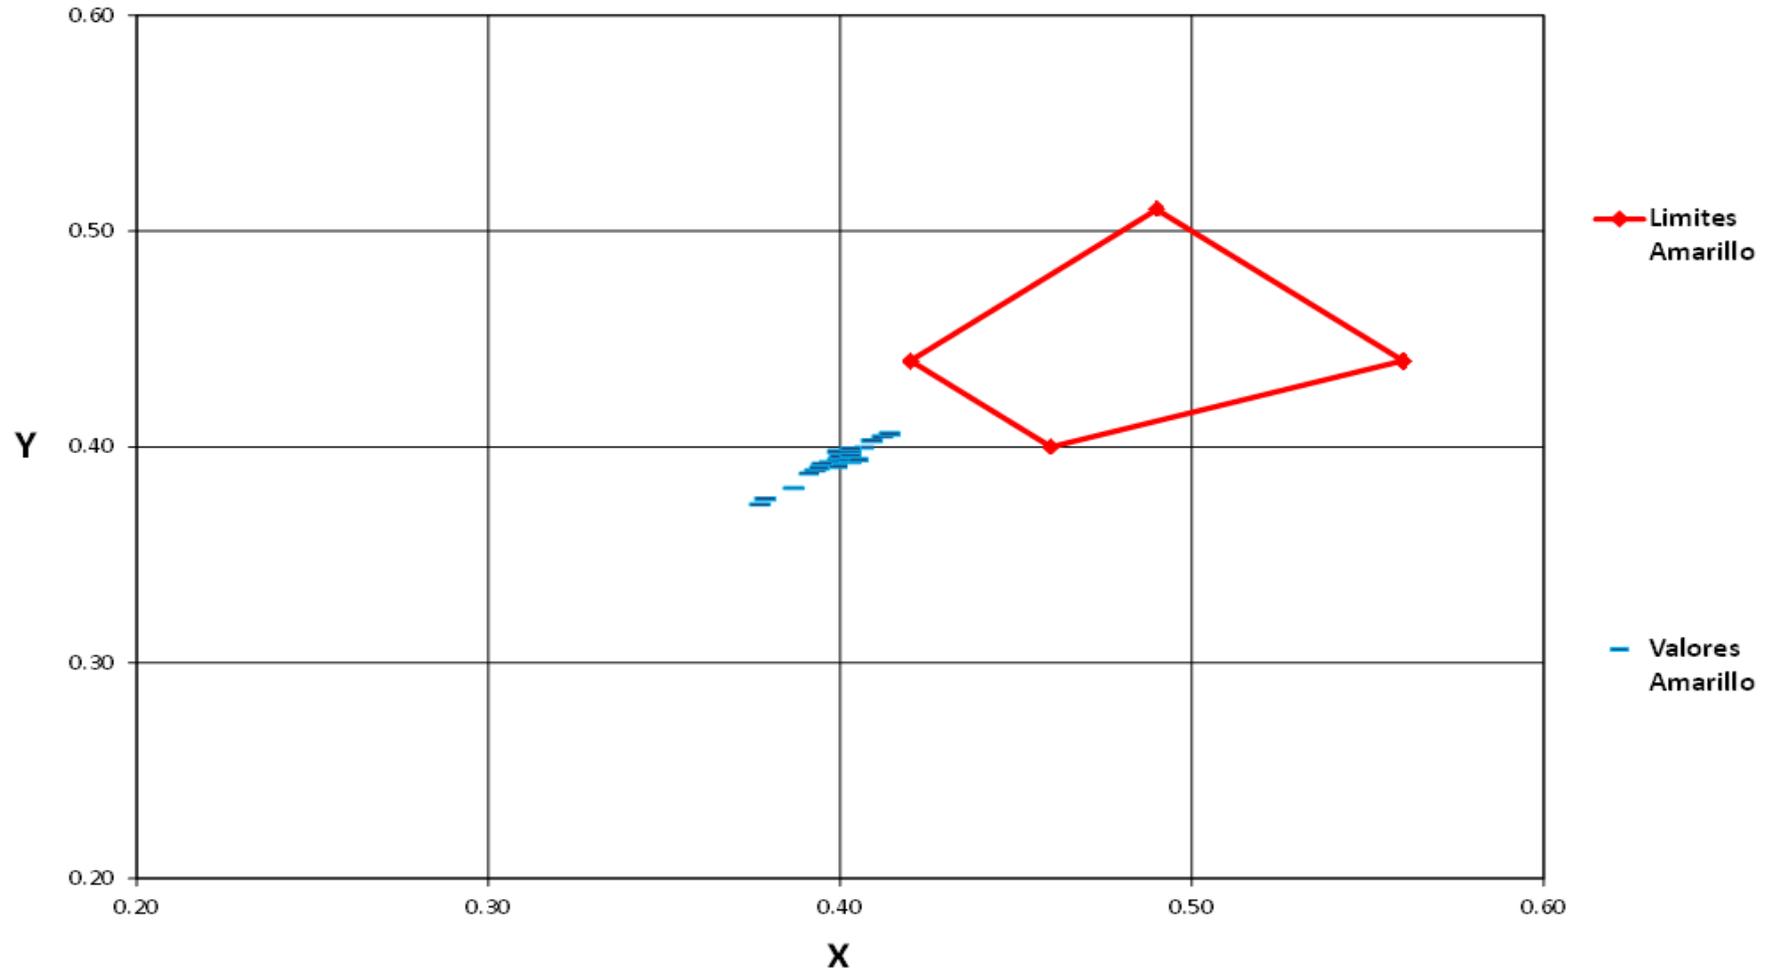
Figura 30. Diagrama cromático para señalización horizontal muestra 02 eje.

DIAGRAMA CROMÁTICO CIE 1931 PARA SEÑALIZACIÓN HORIZONTAL (NORMATIVIDAD ASTM 6628 - 03) ST02 - COCHABAMBA - CUTERVO - EJE

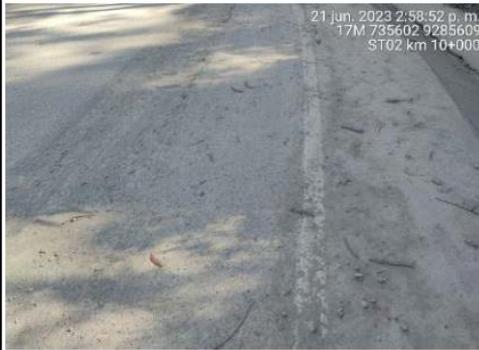
H1:

Km 10+000

Evaluación: 1

Defecto (n): 9

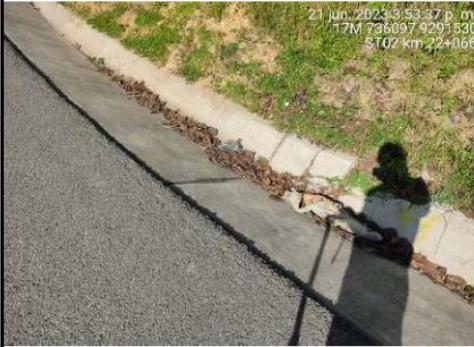
H1:

Km 22+066

Evaluación: 3

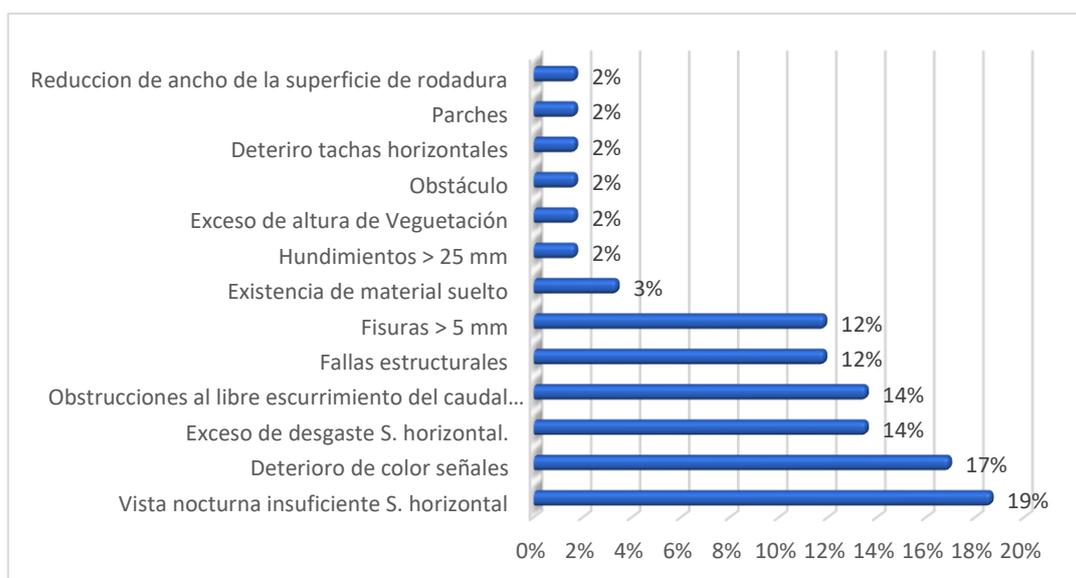
**Figura 37. Frecuencia relativa de los hectómetros según cantidad de defectos no admitidos encontrados.**

Según la figura 37, podemos inferir que se obtuvieron 13 tipos de defectos no admitidos en el tramo, los cuales son: visión nocturna insuficiente S. Horizontal en un 19% (11 hectómetros con defectos no admitidos), deterioro de color de señales un 17% (10 hectómetros con defectos no admitidos), exceso de desgaste de S. Horizontal en un 14% (8 hectómetros con defectos no admitidos), obstrucciones al libre escurrimiento del caudal del diseño hidráulico en alcantarillas, cunetas, drenes y cunetas de coronamiento en un 14% (8 hectómetros con defectos no admitidos), fallas estructurales en un 12% (7 hectómetros con defectos no admitidos), fisuras >5mm en un 12% (7

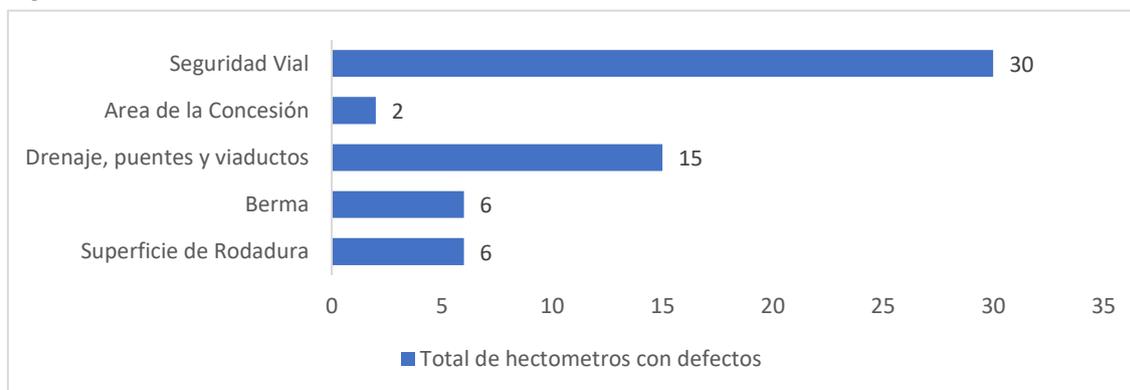
**Figura 38. Número de hectómetros con defectos no admitidos por cada aspecto general.**

Así mismo, de los aspectos generales indicados en el contrato de concesión, se obtuvo 59 hectómetros con defectos no admitidos de los cuales se encuentran distribuidos como se aprecia en la figura 38, seguridad vial con 30 hectómetros con defectos no admitidos, Área de la concesión con 2 hectómetros con defectos no admitidos, Drenaje, puentes y viaductos 15 hectómetros con defectos no admitidos, berma con 6 hectómetros con defectos no admitidos, superficie de rodadura con 6 hectómetros con defectos no admitidos.

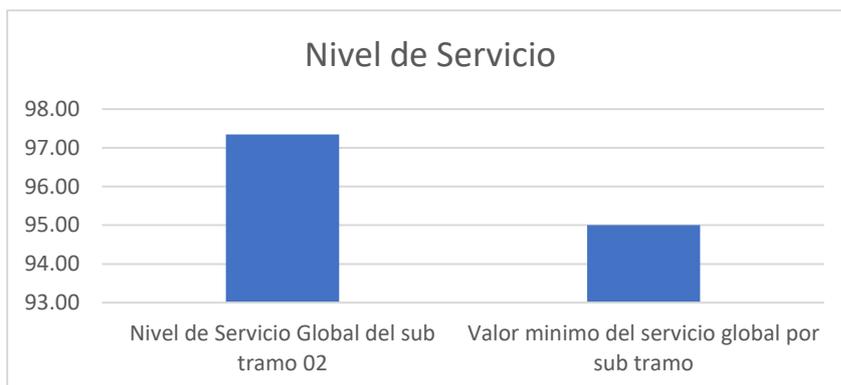
**Figura 39. Comparación valor mínimo de niveles de servicio versus de niveles de servicio global obtenido de la evaluación.**

Concluimos que los niveles de servicio del subtramo 02 Cochabamba – Cutervo, cumple con lo requerido en el contrato de concesión, ya que el nivel de servicio obtenidos se encuentra por encima del umbral establecido, como se muestra en la tabla 47.
