**UNIVERSIDAD NACIONAL DE CAJAMARCA**  
**FACULTAD DE INGENIERIA**  
**ESCUELA ACADÉMICA PROFESIONAL DE INGENIERÍA CIVIL**

**“DETERMINACIÓN DE LOS ASPECTOS ESTRUCTURALES, CONSTRUCTIVOS  
Y GEOMÉTRICOS DE LA I.E. CIRO ALEGRÍA N° 16051 DEL CENTRO  
POBLADO LA PALMA CENTRAL JAÉN-CAJAMARCA”**

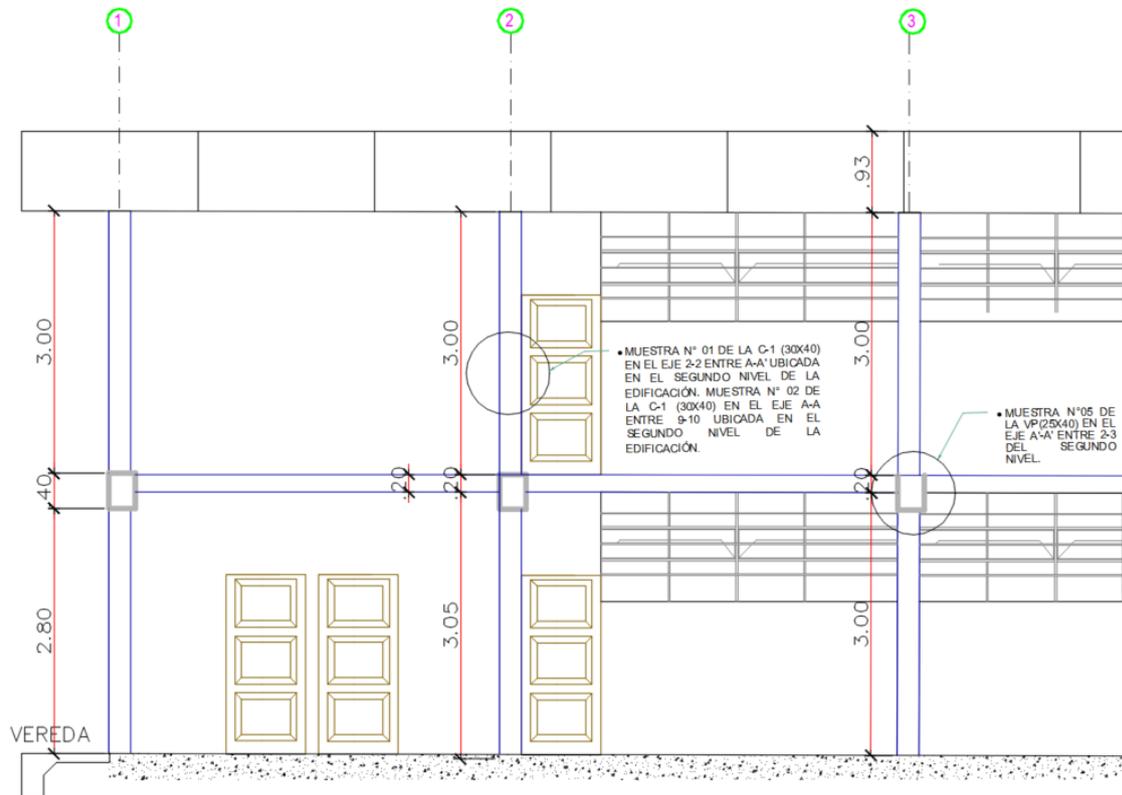
**Figura 11** Plano de identificación para prueba de esclerómetro

COLUMNAS	VIGAS
<ul style="list-style-type: none"> <li>• MUESTRA N° 01 DE LA C-1 (30X40) EN EL EJE 2-2 ENTRE A-A' UBICADA EN EL SEGUNDO NIVEL DE LA EDIFICACIÓN.</li> <li>• MUESTRA N° 02 DE LA C-1 (30X40) EN EL EJE A-A ENTRE 9-10 UBICADA EN EL SEGUNDO NIVEL DE LA EDIFICACIÓN.</li> <li>• MUESTRA N° 03 DE LA C-2 (25X40) EN EL EJE 7-7 ENTRE A-A' UBICADA EN EL SEGUNDO NIVEL DE LA EDIFICACIÓN.</li> <li>• MUESTRA N° 04 DE LA C-2 (25X40) EN EL EJE 5-5 ENTRE A-A' UBICADA EN EL SEGUNDO NIVEL DE LA EDIFICACIÓN.</li> </ul>	<ul style="list-style-type: none"> <li>• MUESTRA N°05 DE LA VP(25X40) EN EL EJE A'-A' ENTRE 2-3 DEL SEGUNDO NIVEL.</li> <li>• MUESTRA N°06 DE LA VP(25X40) EN EL EJE G-G ENTRE 9-10 DEL SEGUNDO NIVEL.</li> </ul>

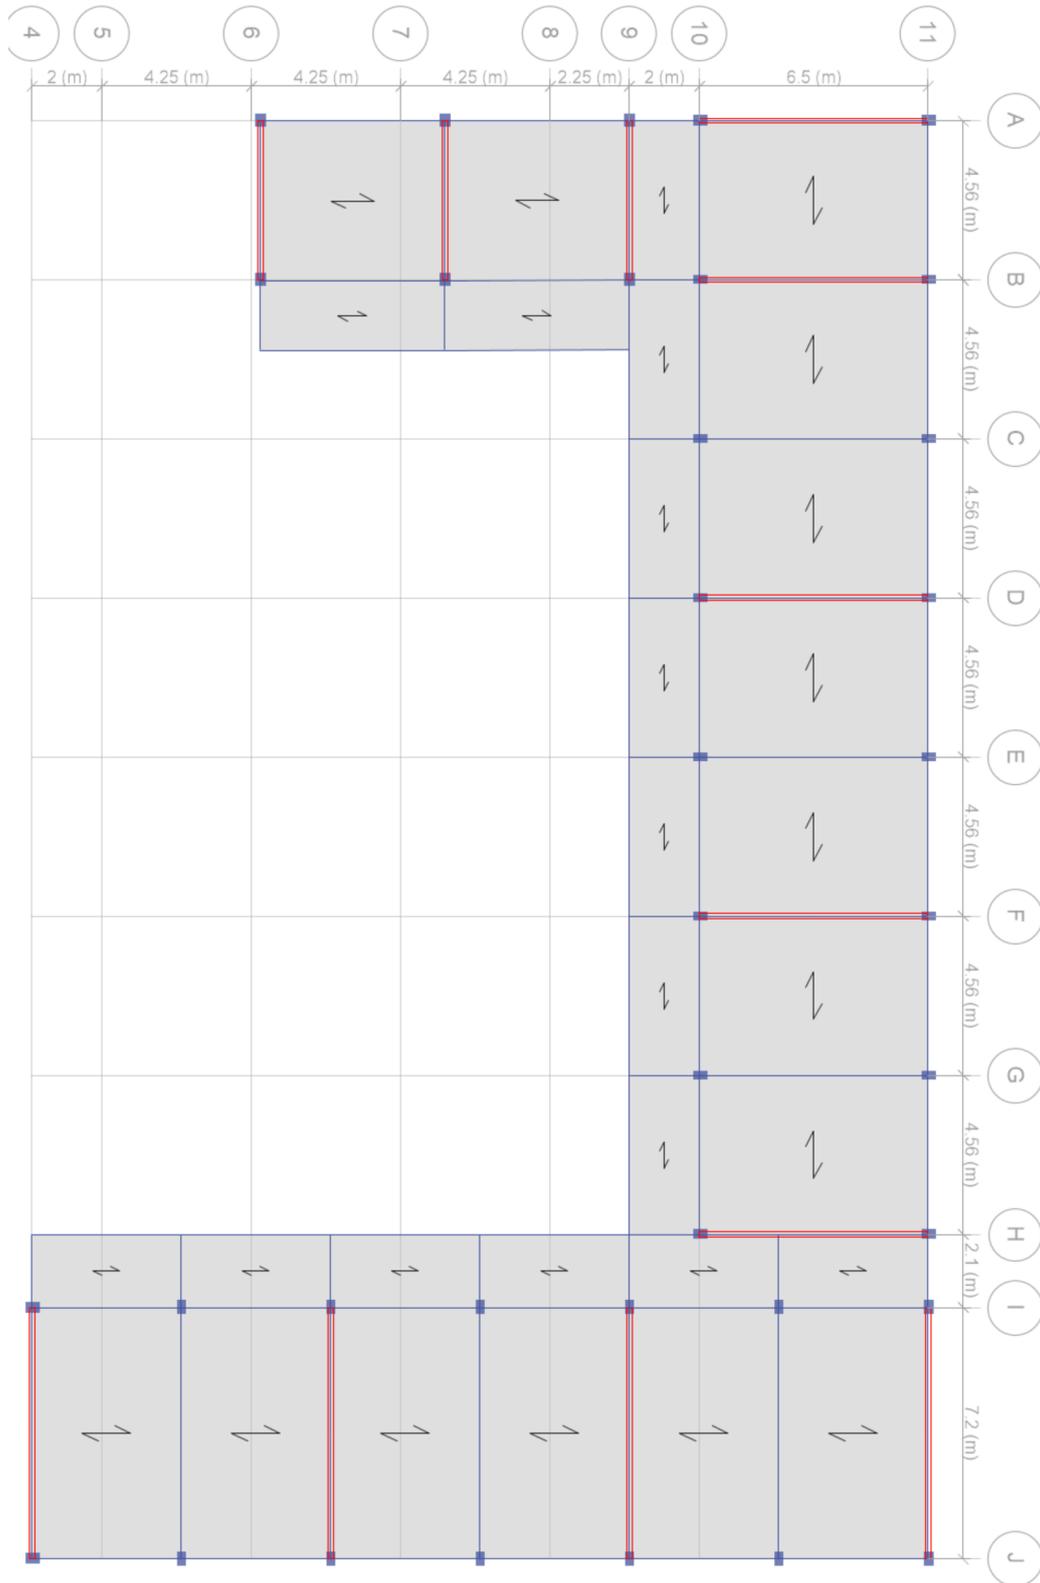
**Figura 12** Plano de densidad de muros de albañilería confinada

<b>MUROS DE ALBAÑILERÍA CONFINADA</b>					
<b>Nº MUROS</b>	<b>Altura Libre (m)</b>	<b>Longitud (m)</b>	<b>Espesor efectivo (m)</b>	<b>Área de sección (m<sup>2</sup>)</b>	<b>Momento de inercia (m<sup>4</sup>)</b>
M-1 EN (X-X)	6.20	6.50	0.15	40.30	3.43
M-2 EN (X-X)	6.20	6.50	0.15	40.30	3.43
M-3 EN (X-X)	6.20	6.50	0.15	40.30	3.43
M-4 EN (X-X)	6.20	6.50	0.15	40.30	3.43
M-5 EN (X-X)	6.20	6.50	0.15	40.30	3.43
M-1 EN (Y-Y)	6.20	7.20	0.15	44.64	4.67
M-2 EN (Y-Y)	6.20	7.20	0.15	44.64	4.67
M-3 EN (Y-Y)	6.20	7.20	0.15	44.64	4.67
M-4 EN (Y-Y)	6.20	7.20	0.15	44.64	4.67
M-5 EN (Y-Y)	6.20	4.56	0.15	28.27	1.19
M-6 EN (Y-Y)	6.20	4.56	0.15	28.27	1.19
M-7 EN (Y-Y)	6.20	4.56	0.15	28.27	1.19

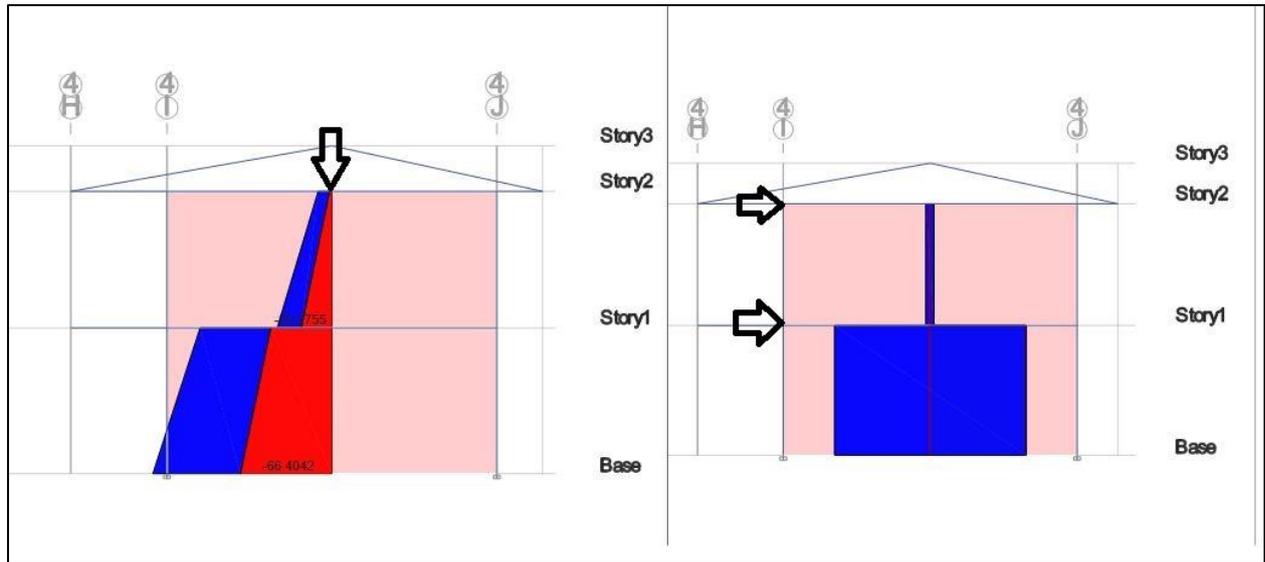
**Figura 13** Diagrama de fuerzas axiales y fuerza cortante debido a la envolvente en muros de albañilería confinada.

PISO 1	MUROS	SISMO	P tonf	VE tonf	$V_m$ tonf	$\sum V_m \geq VE$
PISO 2	MX1	SDIN Y	1.07	17.07	25.11	Cumple
PISO 1	MX1	SDIN Y	4.34	79.55	50.97	No Cumple
PISO 2	MX2	SDIN Y	1.76	17.87	25.27	Cumple
PISO 1	MX2	SDIN Y	5.59	67.61	51.42	No Cumple
PISO 2	MX3	SDIN Y	0.02	5.72	24.87	Cumple
PISO 1	MX3	SDIN Y	0.06	67.13	49.74	No Cumple
PISO 2	MX4	SDIN Y	0.04	5.43	24.87	Cumple
PISO 1	MX4	SDIN Y	0.06	88.95	49.75	No Cumple
PISO 2	MX5	SDIN Y	0.81	20.83	25.05	Cumple
PISO 1	MX5	SDIN Y	4.39	126.92	50.92	No Cumple

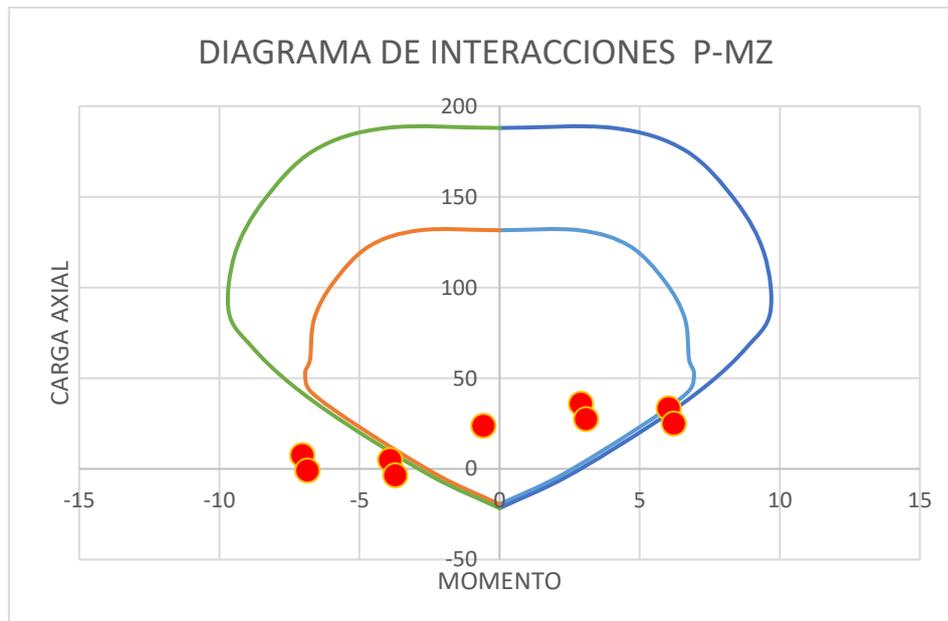
**Figura 15** Diagrama de interacciones de carga axial P y momento Mz en la columna C-1(40X30)cm2.

Fuerza axial negativa (-P): Significa que la columna está sometida a esfuerzos de tracción, lo cual es poco común en columnas, pero puede ocurrir en ciertos casos.

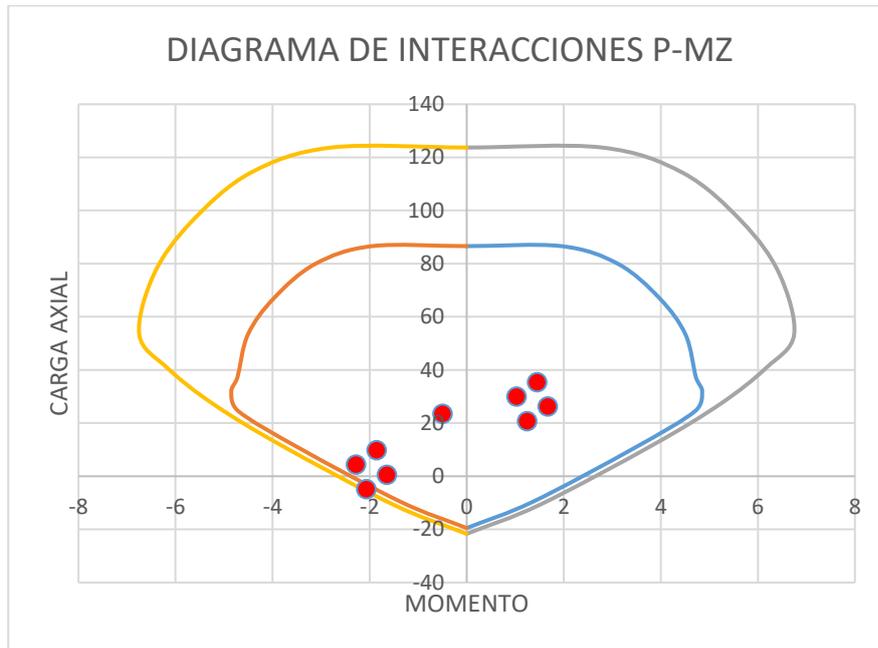
**Figura 17** Diagrama de interacciones de carga axial  $P$  y momento  $M$  en la columna C-2(40X25) Cm<sup>2</sup>.

COMBOS	P tonf	M3 tonf-m	CALIFICACIÓN
COMBO1	23.53913	-0.50036	Cumple
COMBO2	30.01155	1.027375	Cumple
COMBO3	9.85195	-1.861625	Cumple
COMBO4	35.46895	1.451475	Cumple
COMBO5	4.39455	-2.285725	Cumple
COMBO6	20.78395	1.24371	Cumple
COMBO7	0.62435	-1.64529	Cumple
COMBO8	26.24135	1.66781	Cumple
COMBO9	-4.83305	-2.06939	No Cumple

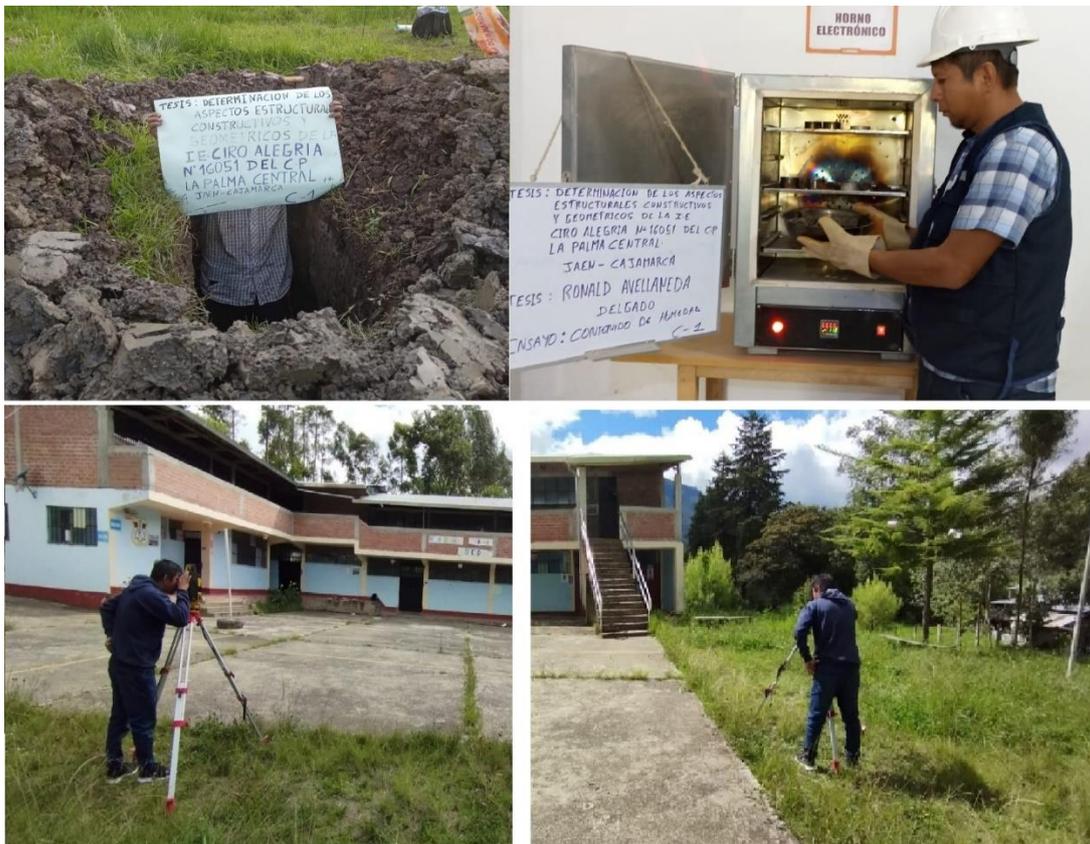
*Figura 26 Realización de calicata, ensayo de suelos y topografía*

De acuerdo a la tabla 22 de los resultados obtenidos de un estudio de mecánica de suelos es que la edificación esta cimentada sobre un suelo CL (Arcilla de baja plasticidad), con una resistencia de 0.54 kg/cm<sup>2</sup> lo que quiere decir que este tipo de suelo hace que el diseño de la cimentación sea más costoso como una platea de cimentación o zapatas corridas, y viendo que la super estructura presenta un mal diseño estructural se tiene que las zapatas de estos mismos son defectuosos y por lo tanto no cumpliría dicho diseño, presentándose a la larga asentamientos y por ende fisuras en los muros de albañilería confinada.
