**UNIVERSIDAD NACIONAL DE CAJAMARCA**  
**FACULTAD DE INGENIERÍA**  
**ESCUELA PROFESIONAL DE INGENIERÍA CIVIL**

**“VULNERABILIDAD SÍSMICA DE LAS VIVIENDAS DE ADOBE Y TAPIAL EN  
EL DISTRITO DE PACCHA, PROVINCIA CHOTA – CAJAMARCA”**

2025

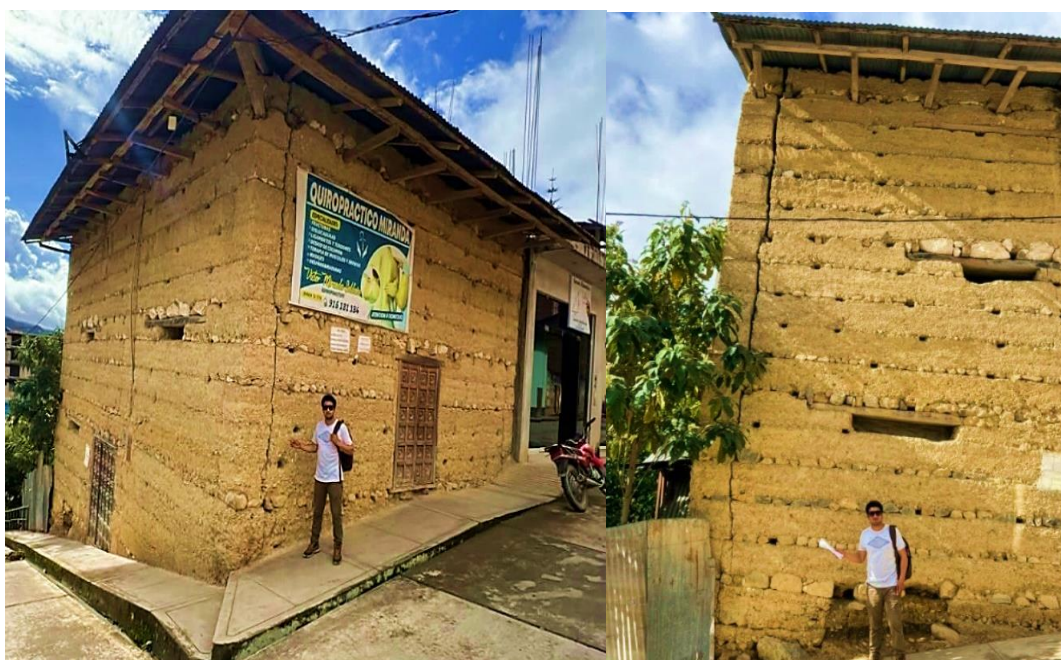
**Figura 9.**

*Evaluación de la vivienda V3*

la vivienda V3 que está en un estado de colapso donde predomina la separación de muros portantes como se muestra en la figura 9, y una mala cimentación que compromete la seguridad de las viviendas colindantes.

La vivienda V3 en base a lo observado y con relación a la Figura 9, donde vivienda V3 no presenta junta sísmica, dado que muro tapial con las vivienda colindante del lado derecho se verifica una construcción de pórticos de concreto armado y muros de ladrillos los cuales tampoco tomaron en cuenta realizar una separación de junta sísmica ante un eventual sismo la vivienda de tapial va tener consecuencias ya que los pórticos de concreto armado presentan mayor rigidez lateral, en función a esta característica el valor de calificación y al costado izquierdo es 4.

Según lo observado y la figura 9, en la vivienda V3 los elementos que concentran masas por niveles muestran una distribución similar en los tres niveles, todos construidos con el mismo material y con alturas aproximadas de 2.50 metros cada uno. Se concluye que hay una concentración de masas en los niveles inferiores, asignándose un valor de calificación de 1 según esta característica.

La vivienda V3 en base a lo observado y a la figura 9 en los muros de tapial de la vivienda hay presencia de humedad debido a comparte el muro lateral frontal y a la vez es muro propio de la vivienda V3, los muros portantes debido a la altura y desniveles hay presencia de separación entre ellos, el valor de calificación es 3.

La V3 en base a lo observado y a la figura 9 de acuerdo a lo manifestado por el propietario debido a la topografía del terreno en la parte superior se realizó la construcción del muro portante debajo del nivel de calle y no contar con una buena cimentación hasta el nivel de calle con roca más estabilizante de concreto exista debilitamiento en la base del muro y por los desniveles exista asentamientos a consecuencia se observa en ambas esquinas la separación de los muros, en función a esta característica valor de calificación es 4.

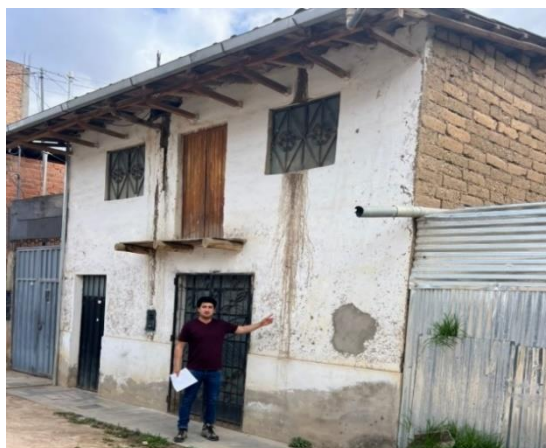
#### **Figura 10.**

*Evaluación de la vivienda V40.*

la vivienda V40 que está en un estado regular donde predomina los muros portantes de adobe como se muestra en la figura 10.

La vivienda V 40 en base a lo observado y con relación a la Figura 10, donde vivienda V40 si presenta junta sísmica, en función a esta característica el valor de calificación y al costado izquierdo es 1.

Según lo observado y la figura 10, en la vivienda V40 los elementos que concentran masas por niveles presentan una distribución similar en ambos niveles, contruidos con el mismo material y con alturas aproximadas de 2.50 metros cada uno. Se concluye que hay una concentración de masas en los niveles inferiores, asignándose un valor de calificación de 1 según esta característica.

La vivienda V40 en base a lo observado y a la figura 10 en los muros de adobe de la vivienda está expuesta de humedad debido a no tiene revestimiento, en función a esta característica el valor de calificación es 2.

La vivienda V40 en base a lo observado y a la figura 10 no se ha logrado determinar algún otro factor incida en la vulnerabilidad, en función a esta característica valor de calificación es 0.
