**UNIVERSIDAD NACIONAL DE CAJAMARCA**  
**FACULTAD DE INGENIERÍA**  
**ESCUELA PROFESIONAL DE INGENIERÍA CIVIL**

**“EVALUACIÓN PATOLÓGICA CON FINES DE REPARACIÓN DE LA  
INSTITUCIÓN EDUCATIVA SECUNDARIA CARLOS CUETO FERNANDINI, DEL  
DISTRITO DE CHADÍN – CHOTA – CAJAMARCA 2024”**

La presente investigación tuvo como objetivo principal evaluar las patologías en el Pabellón “D” de la I.E. Carlos Cueto Fernandini, el cual es un sistema aporricado construido en el año 1997. Para ello, se planteó una investigación del tipo aplicada, de nivel descriptivo y de diseño no experimental, de ámbito de campo y de período transversal; el procedimiento consistió en recopilar información documental, realizar la observación y toma de datos de las patologías presentes, y se realizó un diagnóstico en gabinete, en donde se obtuvo que las lesiones de las patologías son directas e indirectas, las cuales han provocado las siguientes patologías: grietas (12.42%), fisuras (13.07%), desprendimientos de tarrajeo (1.96%), desprendimientos de pintura (32.68%), humedades (20.92%) , erosiones químicas (12.42%) y presencia vegetal (6.54%); con base al diagnóstico se concluye que las patologías en el edificio D d

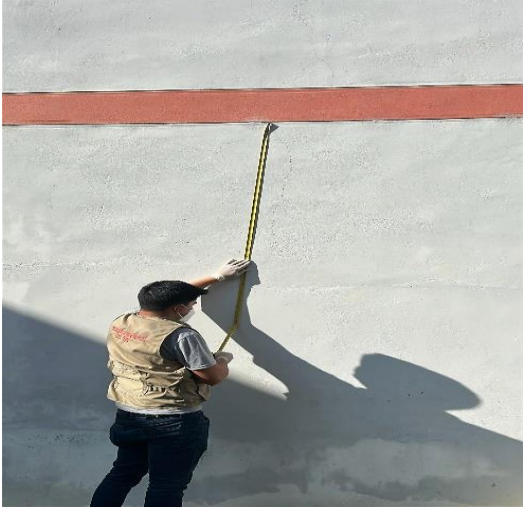
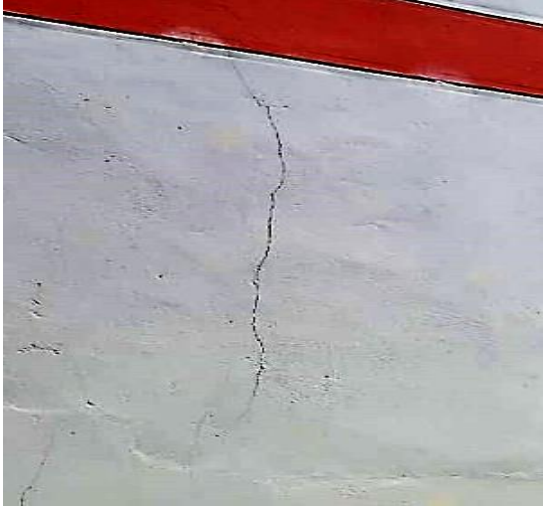
| <b>FICHA DE INSPECCIÓN Y RECOLECCIÓN DE DATOS PATOLÓGICOS</b> | | | |
|---|---|---|---|
| La grieta presenta una trayectoria vertical e inclinada en las esquinas que atravieza todo el muro de la sala de profesores enpezando de la losa superior . | | | <b>LEVE</b> |

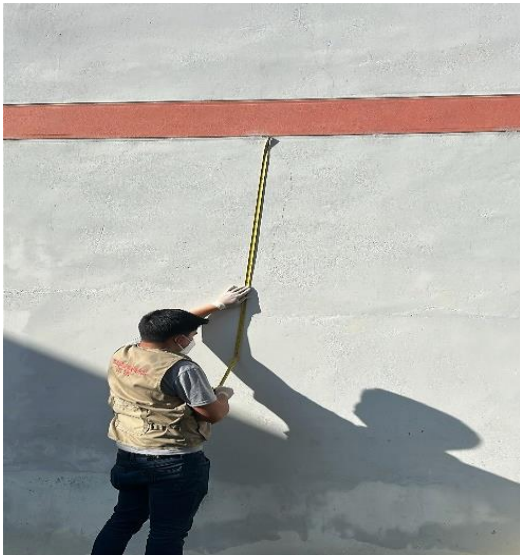
| La grieta presenta una trayectoria vertical e inclinada en las esquinas que atraviesa todo el muro de la sala de profesores enpezando de la losa superior . | | | <b>LEVE</b> |

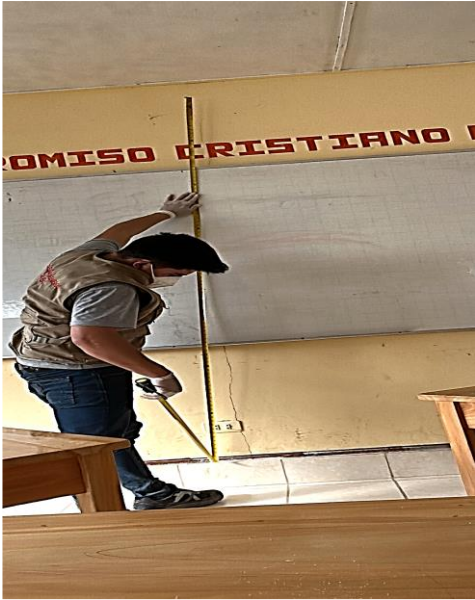
| <div style="display: flex; align-items: center;"> <div> <b>FICHA DE INSPECCIÓN Y RECOLECCIÓN DE DATOS PATOLÓGICOS</b><br/> <b>TESIS : “EVALUACIÓN PATOLÓGICA CON FINES DE REPARACIÓN DE LA INSTITUCIÓN EDUCATIVA SECUNDARIA CARLOS CUETO FERNANDINI, DEL DISTRITO DE CHADÍN – CHOTA – CAJAMARCA 2024”</b> </div> </div> | | | | | |
|---|---|---|---|---|---|
| La grieta vertical segundo piso aula 4º grado que atraviesa todo el muro con el aula 5º grado, se muestra las imágenes de ambos lados . | | | <b>LEVE</b> | <b>MODERADO</b> | <b>SEVERO</b> |

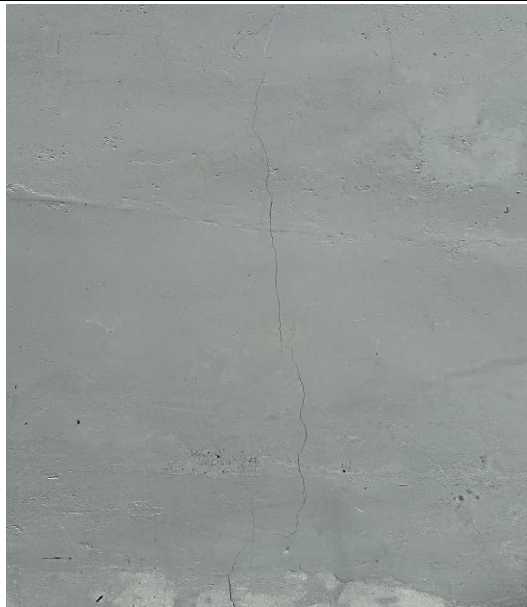
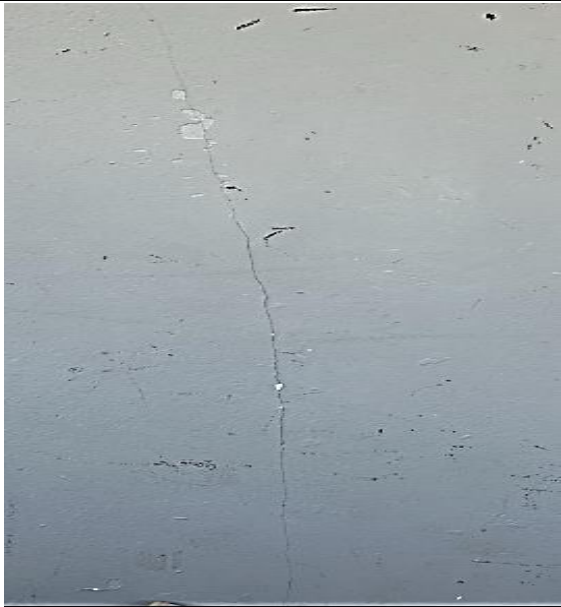
| La fisura diagonal en sus extremos y vertical en gran parte de su recorrido en el tabique externo del aula 5º grado . | | | <b>LEVE</b> | <b>MODERADO</b> | <b>SEVERO</b> |

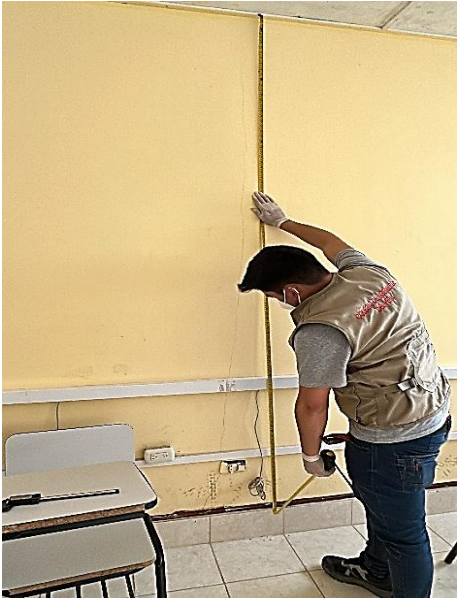
| <div style="display: flex; align-items: center;"> <div> <b>FICHA DE INSPECCIÓN Y RECOLECCIÓN DE DATOS PATOLÓGICOS</b><br/> <b>TESIS : “EVALUACIÓN PATOLÓGICA CON FINES DE REPARACIÓN DE LA INSTITUCIÓN EDUCATIVA SECUNDARIA CARLOS CUETO FERNANDINI, DEL DISTRITO DE CHADÍN – CHOTA – CAJAMARCA 2024”</b> </div> </div> | | | | | |
|---|---|---|---|---|---|
| La grieta vetical en el taquique interno del aula 5º grado que atravieza todo el muro . | | | <b>LEVE</b> | <b>MODERADO</b> | <b>SEVERO</b> |

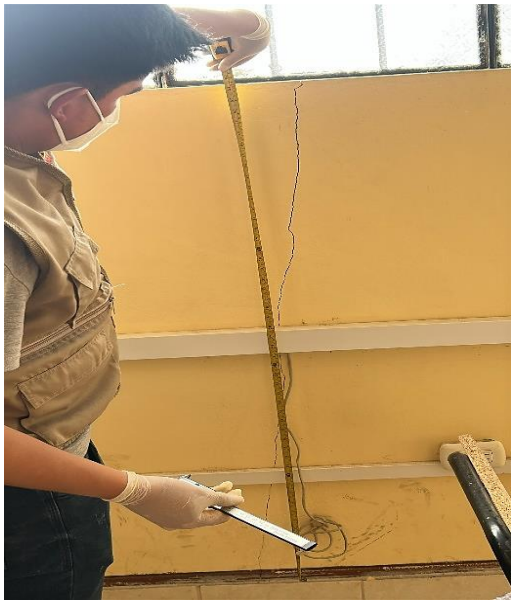
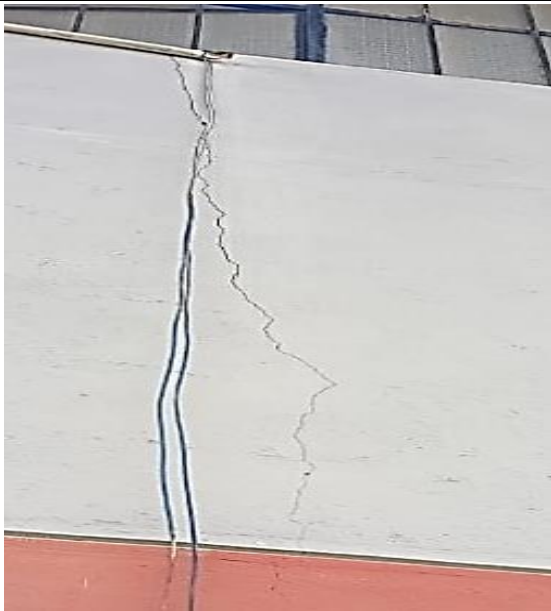
| <div> <b>FICHA DE INSPECCIÓN Y RECOLECCIÓN DE DATOS PATOLÓGICOS</b> </div> | | | |
|---|---|---|---|
| <b>FIGURA 37</b> | | <b>FIGURA 38</b> | |

| <div> <b>FICHA DE INSPECCIÓN Y RECOLECCIÓN DE DATOS PATOLÓGICOS</b> </div> | | | |
|---|---|---|---|
| La grieta diagonal en el taquique interno del aula 5º grado que atraviesa todo el muro y es visible en su parte externa e interna como muestra las imagenes . | | | LEVE |

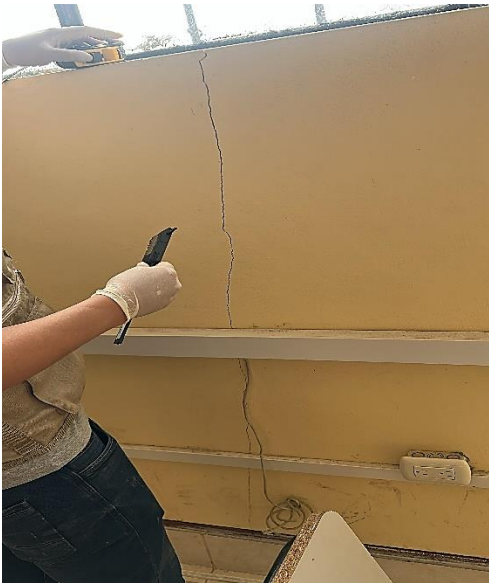
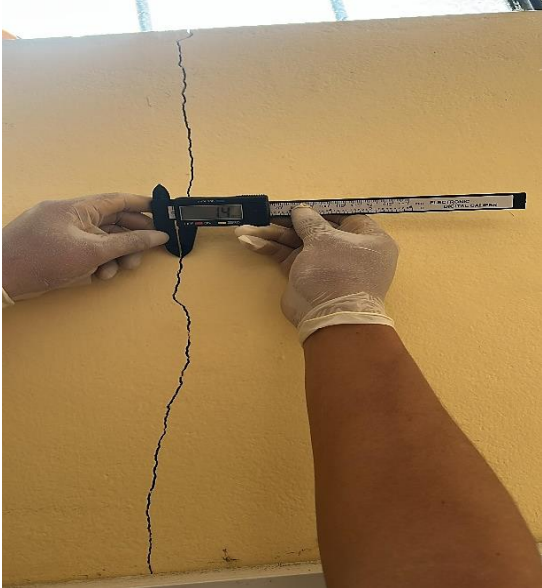
| <div style="display: flex; align-items: center;"> <div> <b>FICHA DE INSPECCIÓN Y RECOLECCIÓN DE DATOS PATOLÓGICOS</b><br/> <b>TESIS : “EVALUACIÓN PATOLÓGICA CON FINES DE REPARACIÓN DE LA INSTITUCIÓN EDUCATIVA SECUNDARIA CARLOS CUETO FERNANDINI, DEL DISTRITO DE CHADÍN – CHOTA – CAJAMARCA 2024”</b> </div> </div> | | | | | |
|---|---|---|---|---|---|
| La grieta vertical e inclinada en los extremos en el tabique interno del aula 5º grado . | | | <b>LEVE</b> | <b>MODERADO</b> | <b>SEVERO</b> |

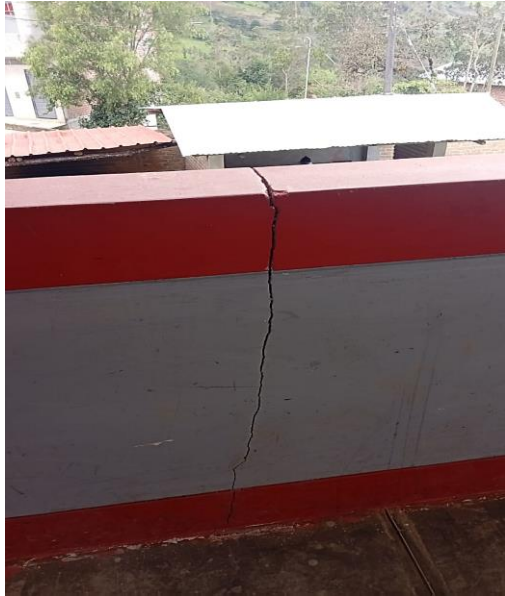
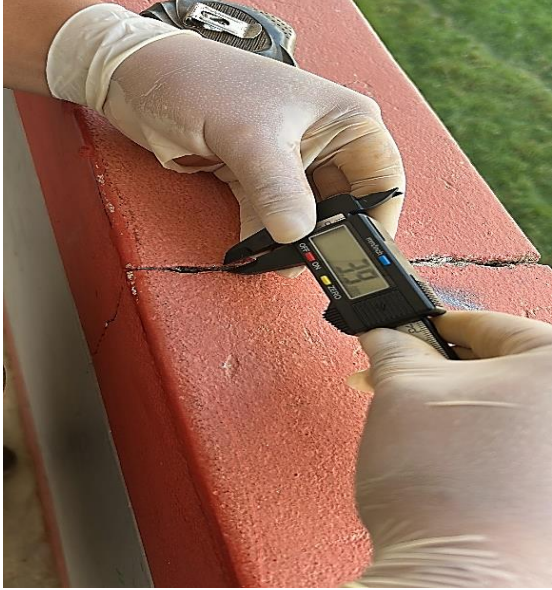
| La grieta vertical e inclinada en el extremo inferior en el tabique del valcon frente del aula 5º grado . | | <b>LEVE</b> | <b>MODERADO</b> |

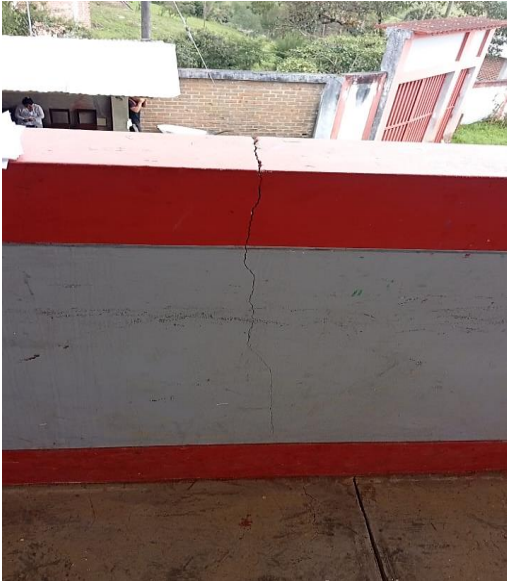
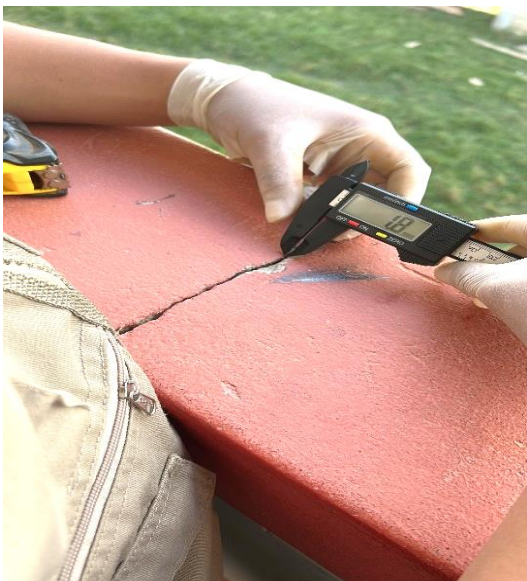
| La grieta diagonal en su parte inferior de su recorrido y vertical en la parte superior en el tabique del valcon frente del aula 4º grado . | | <b>LEVE</b> | <b>MODERADO</b> |

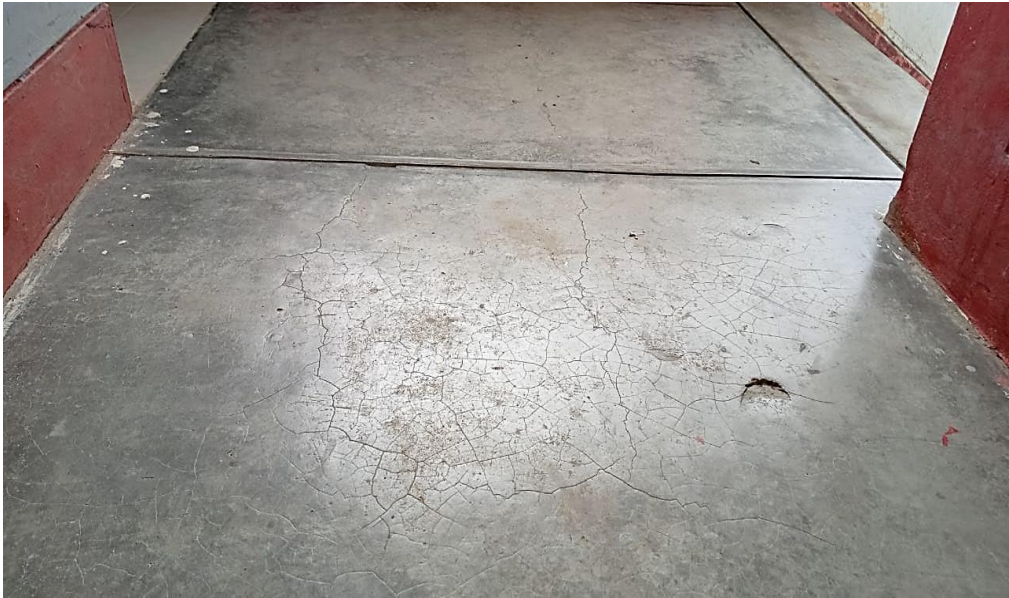
| La fisura en forma de mapa se presenta en toda la losa del valcon frente de las aulas de 4º y 5º grado . | | <b>LEVE</b> | <b>MODERADO</b> |

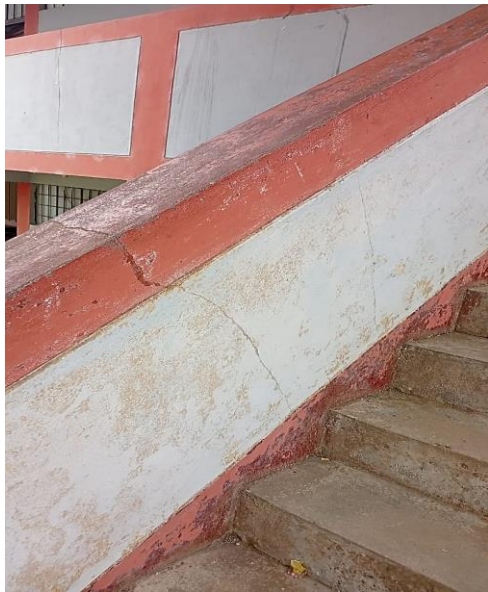
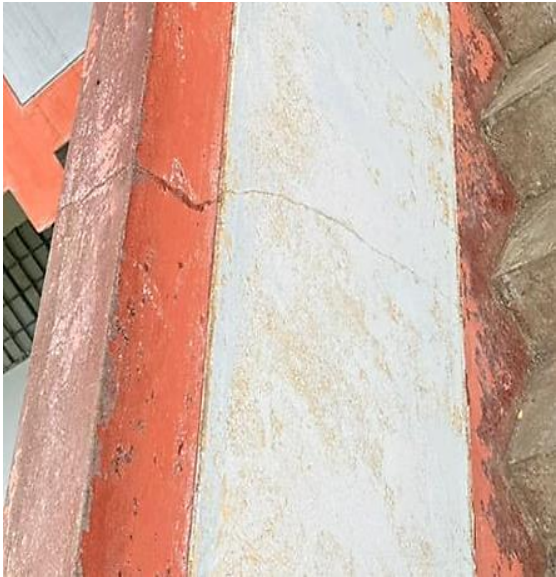
| La fisura diagonal en la ecalera parte izquierdo subiendo al segundo piso . | | <b>LEVE</b> | <b>MODERADO</b> |

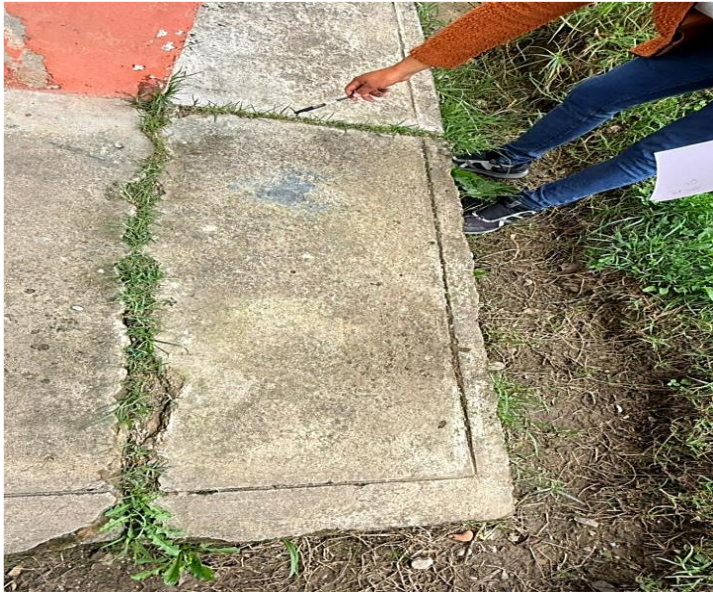
| La grieta en la vereda del piso 1 en el eje "y" tiene las dimensiones mencionadas y la grieta en el eje "x" tiene un ancho de 20.3 mm y un largo de 0.60 m y una profundidad de 0.10 m están junto a la columna 5 . | | <b>LEVE</b> | <b>MODERADO</b> |

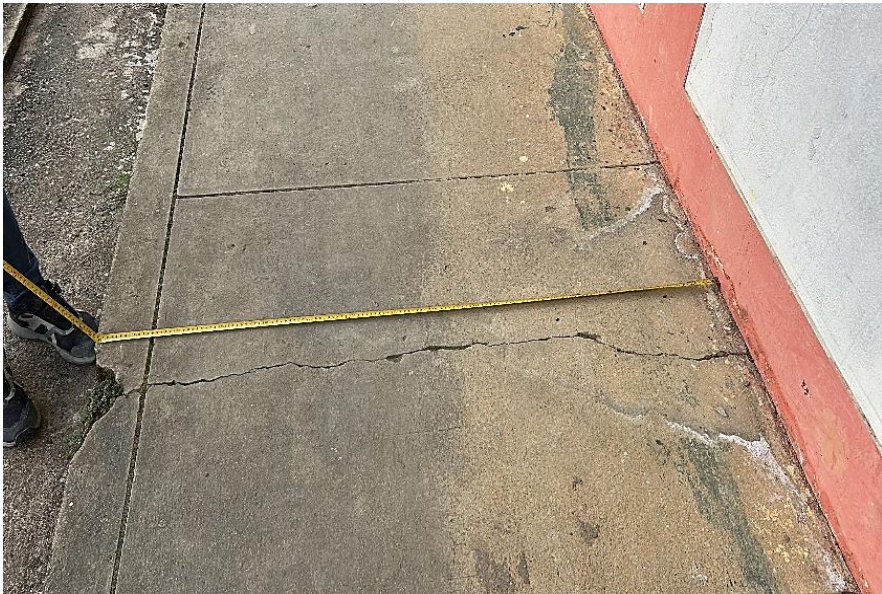
| La fisura horizontal presente en la vereda primer piso frente de la sala de profesores y presenta fisuras en mapa en su trayectoria y eflorescencias. | | <b>LEVE</b> | <b>MODERADO</b> |

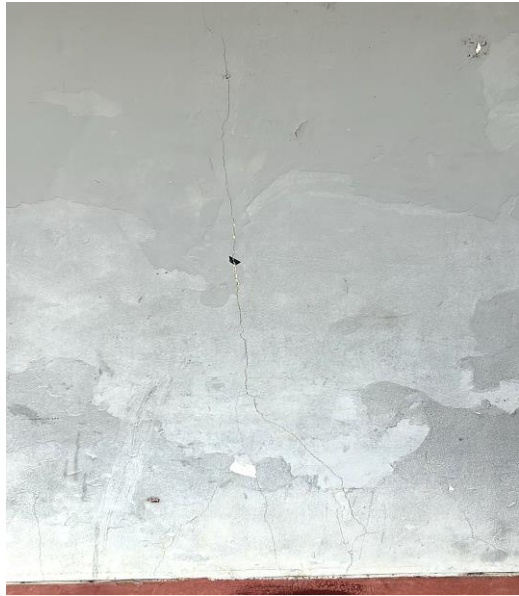
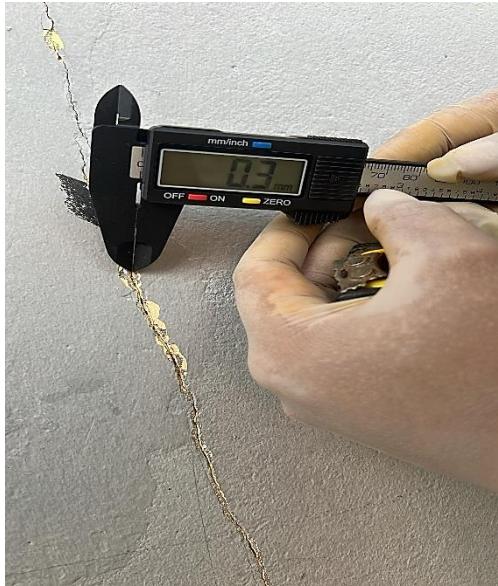
| <div> <b>FICHA DE INSPECCIÓN Y RECOLECCIÓN DE DATOS PATOLÓGICOS</b> </div> | | | |
|---|---|---|---|
| <b>FIGURA 51</b> | | <b>FIGURA 52</b> | |

| <div> <b>FICHA DE INSPECCIÓN Y RECOLECCIÓN DE DATOS PATOLÓGICOS</b> </div> | | | |
|---|---|---|---|
| La grieta diagonal en la tabiquería de la sala de profesores atraviesa todo el muro lo que se muestra es de la parte exterior y en la parte interior tiene un largo de 1.70 m . | | LEVE | MODERADO |

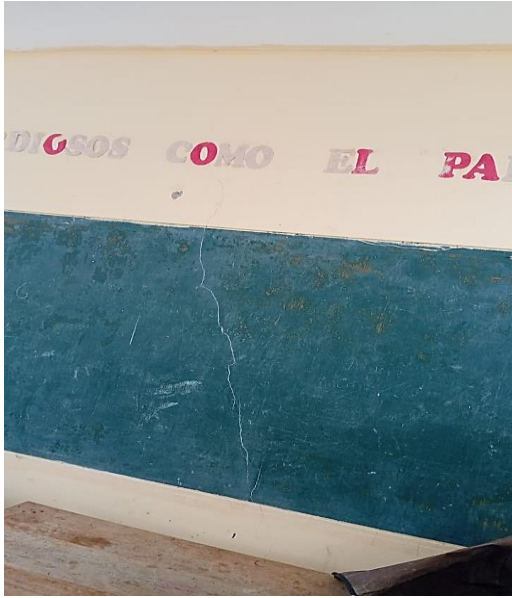
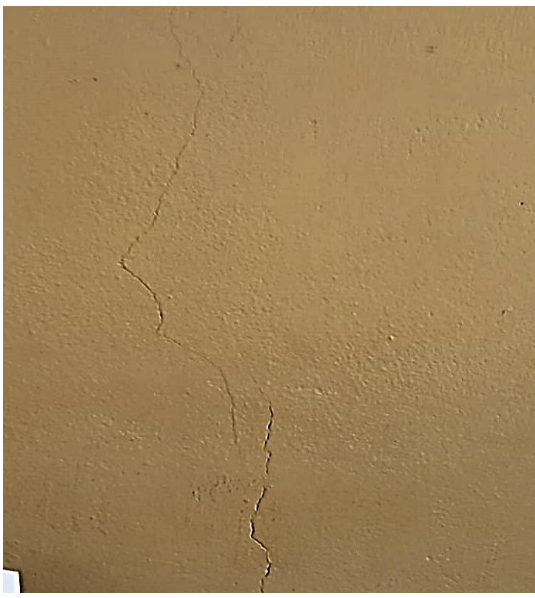
| <div> <b>FICHA DE INSPECCIÓN Y RECOLECCIÓN DE DATOS PATOLÓGICOS</b> </div> | | | | | |
|---|---|---|---|---|---|
| La grieta diagonal en la tabiquería de la sala de profesores atraviesa todo el muro con el aula de almacen la cual tiene un ancho de 1.1 mm y largo de 2.60 m . | | | <b>LEVE</b> | <b>MODERADO</b> | <b>SEVERO</b> |

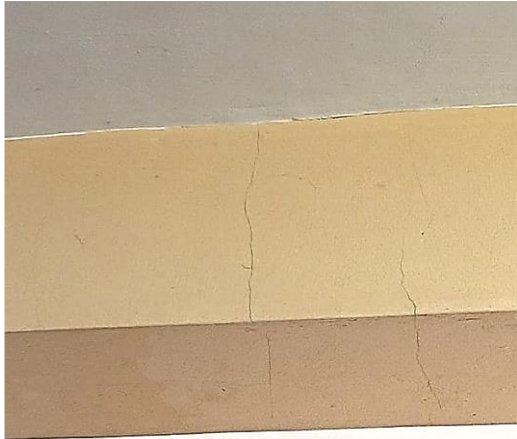
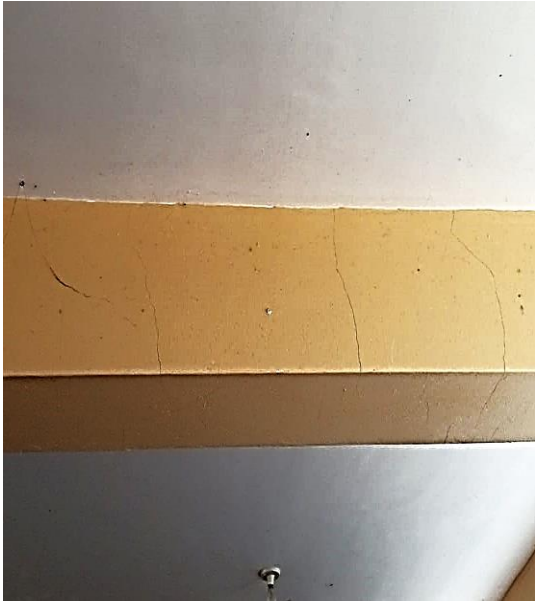
| las fisuras verticales y horizontales que presenta la viga principal que se muestra en su peralte del aula de almacen del primer piso. | | <b>LEVE</b> | <b>MODERADO</b> |

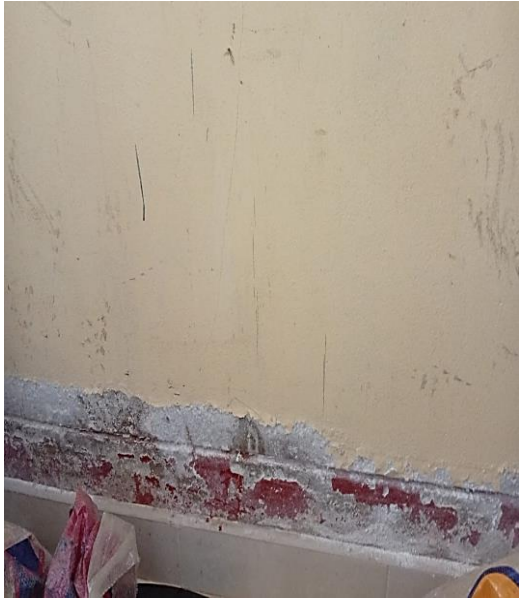
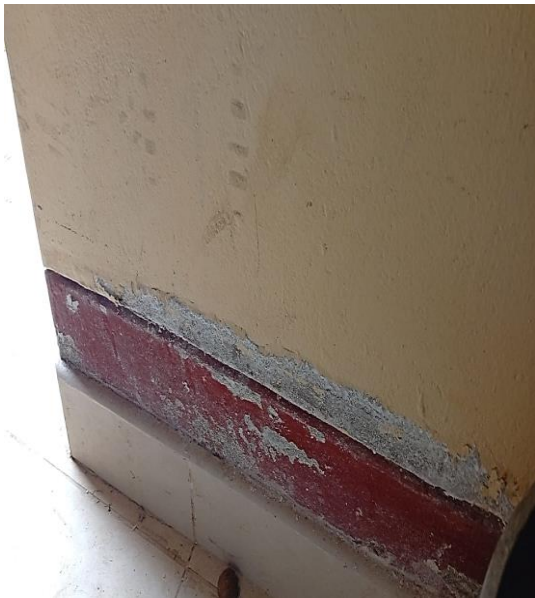
| las eflorecencias se encuentran en todo el entorno interno del almacen y presencia de humedades. | | | <b>LEVE</b> |

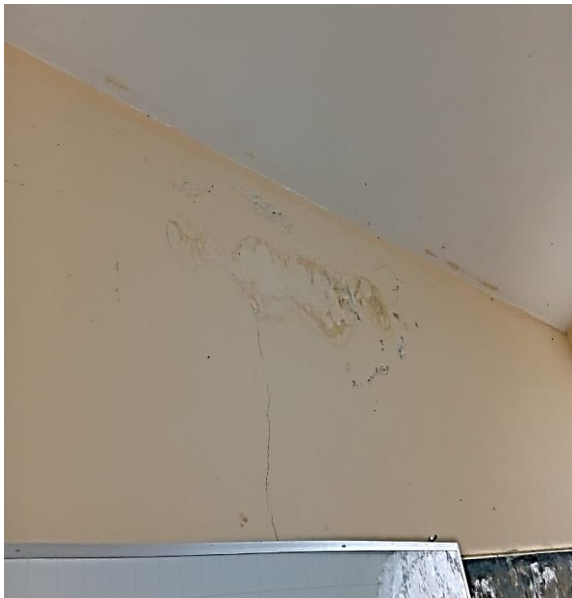
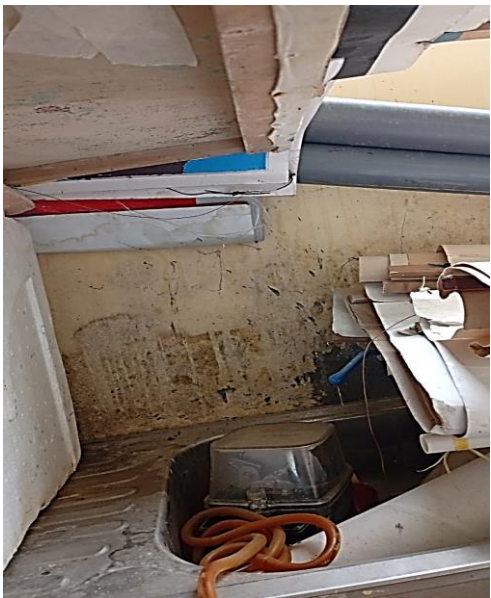
| las fisuras verticales y eflorecencias y presencia de humedades en el aula de almacen. | | | <b>LEVE</b> | <b>MODERADO</b> | <b>SEVERO</b> |

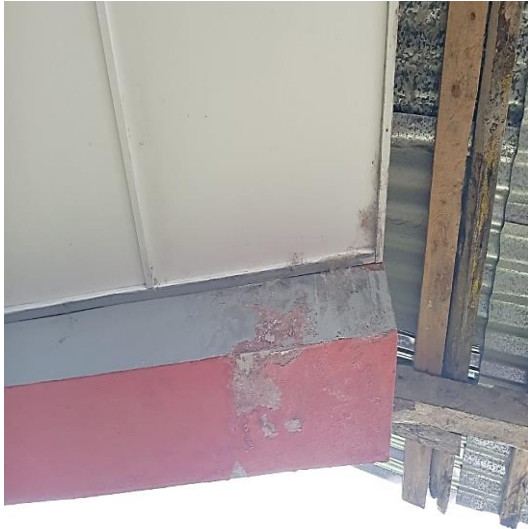
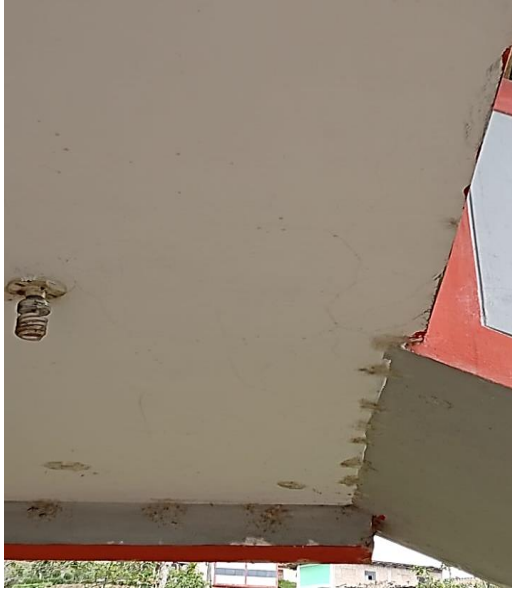
| las eflorecencias y presencia de humedades en diferentes partes de la estructura y restos de animales. | | | <b>LEVE</b> |

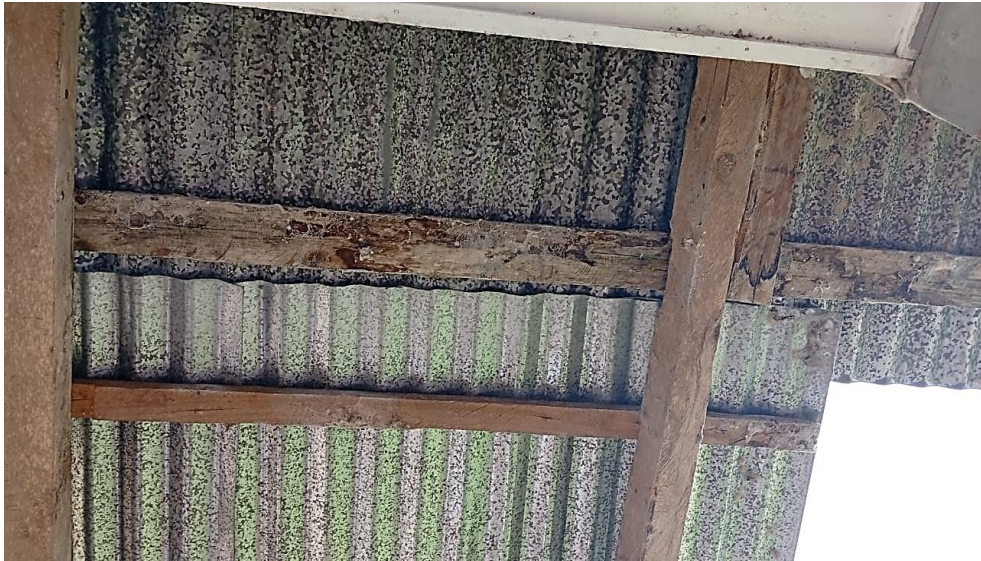
| las eflorecencias y presencia de humedades en la madera del techo generando descomposicion y comprometiendo el cielo raso. | | <b>LEVE</b> | <b>MODERADO</b> |

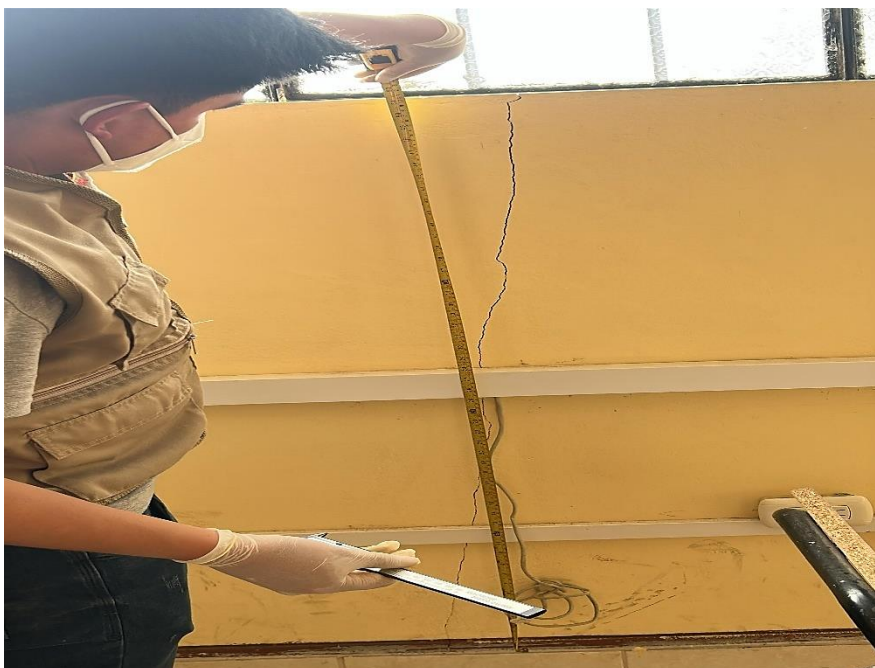
**Figura 13**

*Medición de lesiones en tabiquería la I.E.S.*

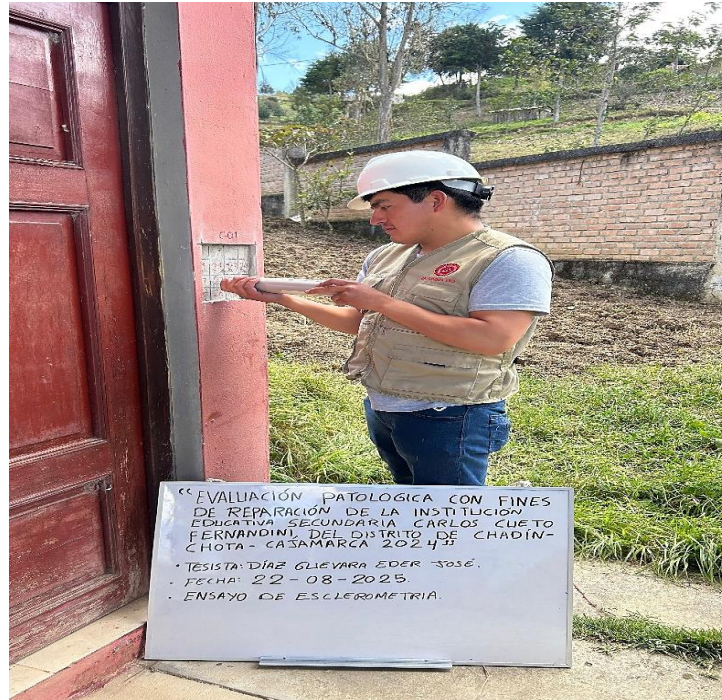
**Figura 14**

*Ensayos de esclerometría en la columna 01 del primer nivel*

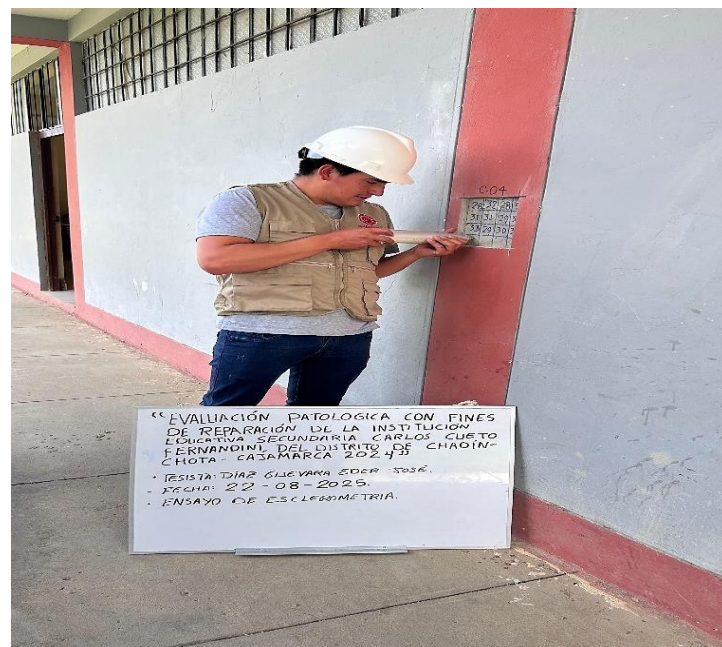
**Figura 15**

*Ensayos de esclerometría columna 04 primer nivel*

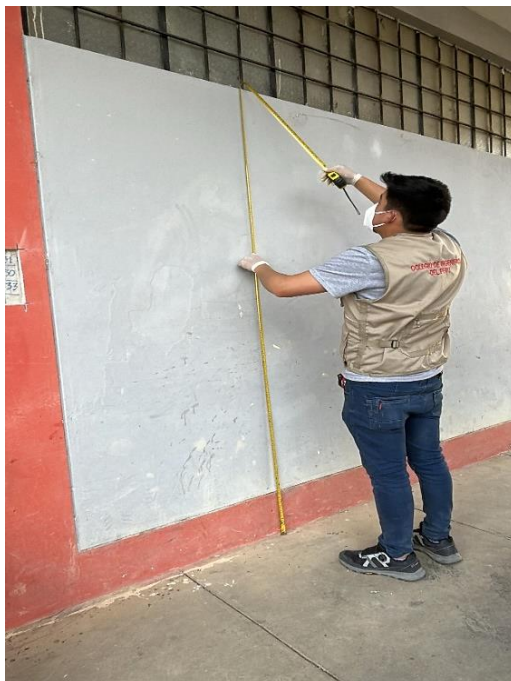
**Figura 16**

*Inspección de medidas de fisuras y tabiquería de la I.E.S.*

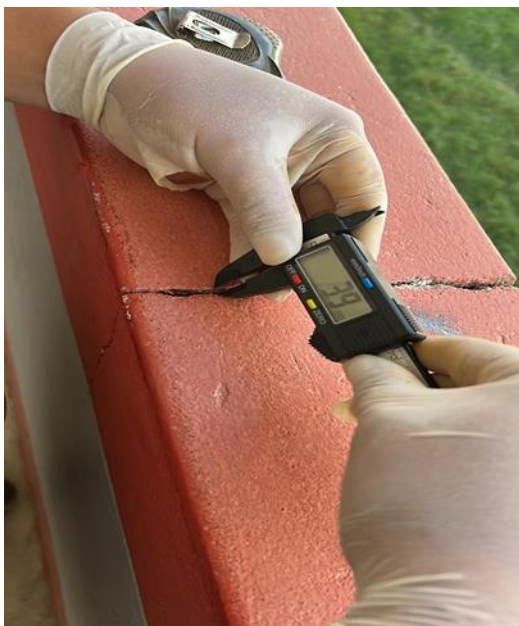
**Figura 17**

*Inspección de medidas de grietas en el voladizo de la I.E.S.*

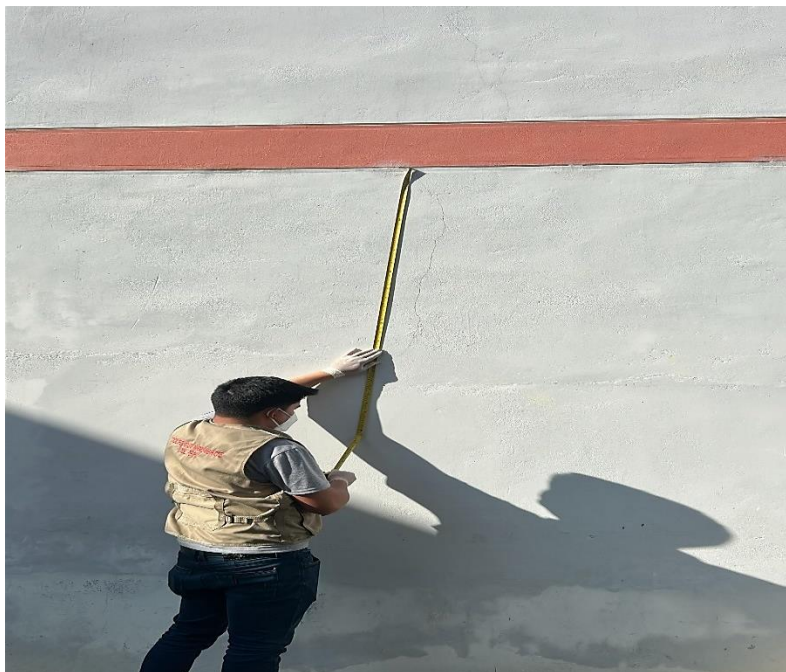
**Figura 20**

*Inspección técnica de medidas de fisuras de la I.E.S.*

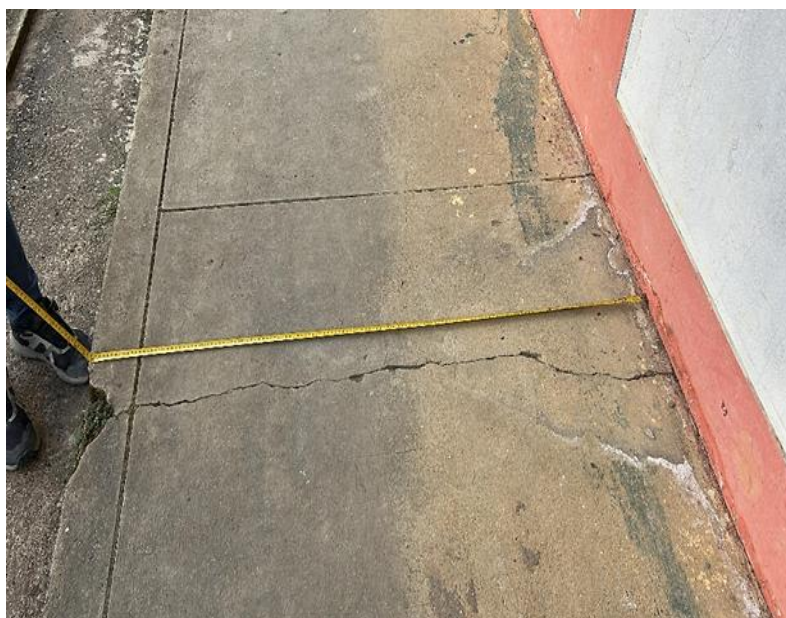
**Figura 21**

*Medida de grietas en la vereda de la I.E.S.*
