UNIVERSIDAD NACIONAL DE CAJAMARCA

MENCIÓN INGENIERÍA CIVIL

TESIS

Comparación de resistencia a inundación de muros de adobe  
con diferentes sistemas de protección.

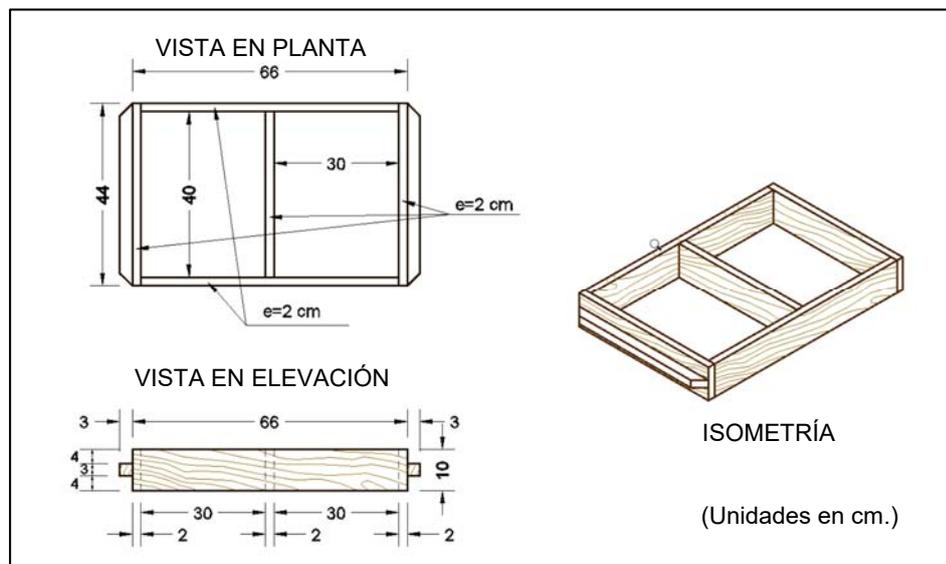
**Figura N° 1:** Adobera “Mellizera” de madera.

Se utilizaron adobes artesanales fabricados en la ciudad de Cajamarca, procedentes de la zona de Aylambo, del uso cotidiano, que se elaboraron con una adobera “mellizera” de madera para obtener adobes de 30x 40x 10 cm.

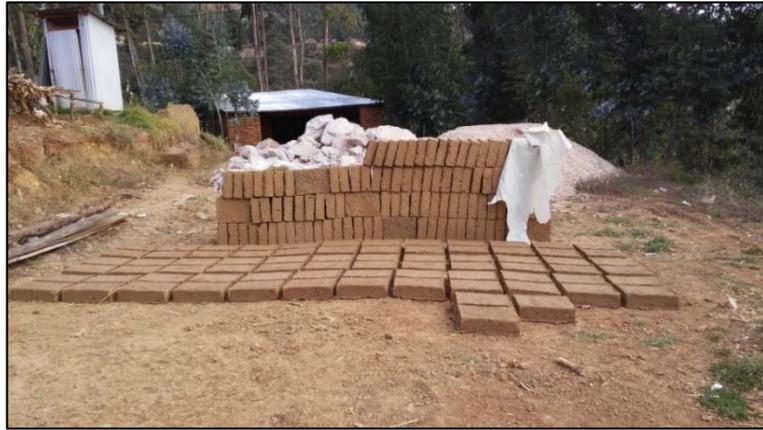
**Figura N° 2:** Adobes en proceso de secado y apilados para su uso.

Los adobes elaborados en la zona de Aylambo se fabrican de manera artesanal, bajo ningún criterio técnico y de manera empírica, se ubica la veta de donde se extrae el material, se prepara la torta de barro, se agrega la paja walte, y se amolda con adoberas de acuerdo a las dimensiones solicitadas en áreas libres a la intemperie. Luego de 5 a 7 días se voltean para iniciar el proceso de secado. Al décimo día (en promedio) se apilan quedando listos para su respectivo uso.

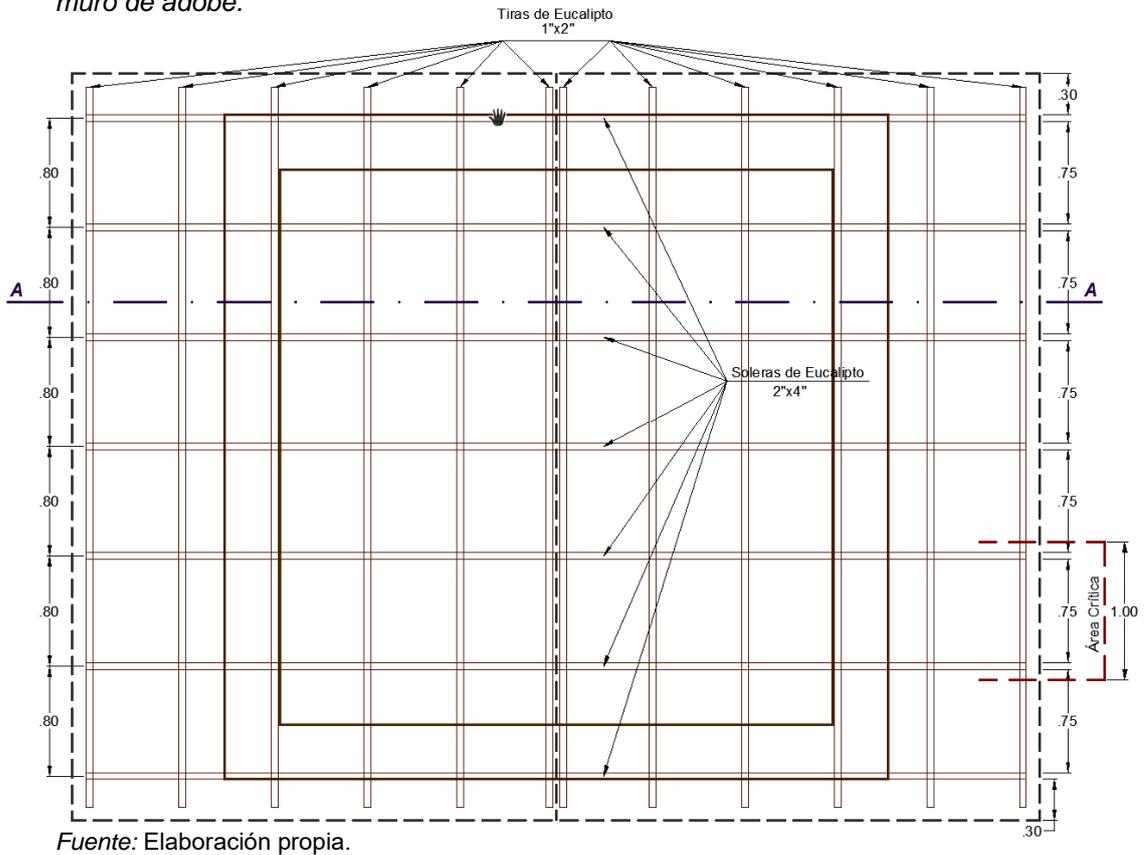
**Figura N° 4:** *Entramado de madera y cobertura para cálculo de carga actuante sobre el muro de adobe.*

y la cobertura (calamina) que se usa comúnmente en este tipo de edificaciones, tal como se muestra a continuación:

Por lo que al hacer el cálculo para determinar la altura "h" de la viga de concreto que representa el peso de las cargas actuantes, para nuestro caso, visto en las Figuras N° 4 y 5, se obtiene una altura de 0.33 m.

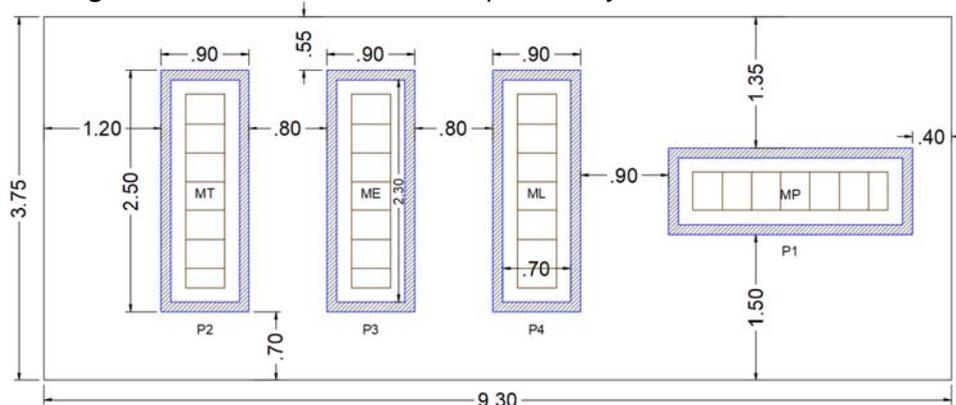
**Figura N° 6:** Distribución de Pozas para ensayo de Inundación Simulada.

Se construyó una losa de concreto simple con una cobertura liviana (calamina), tratando de imitar la exposición al ambiente de los muros de adobe, que de acuerdo a la distribución se dimensionó de 9.30 x 3.75 m.

Sobre el espacio habilitado, se construyeron 04 pozas de albañilería que fueron tarrajeadas con mortero cemento: arena en una proporción 1:5, y recubiertas con impermeabilizante superficial del concreto (Chema Seal), y de esta forma se analizaron las variables de absorción, succión, el comportamiento y desempeño a lo largo del tiempo de cada muro.

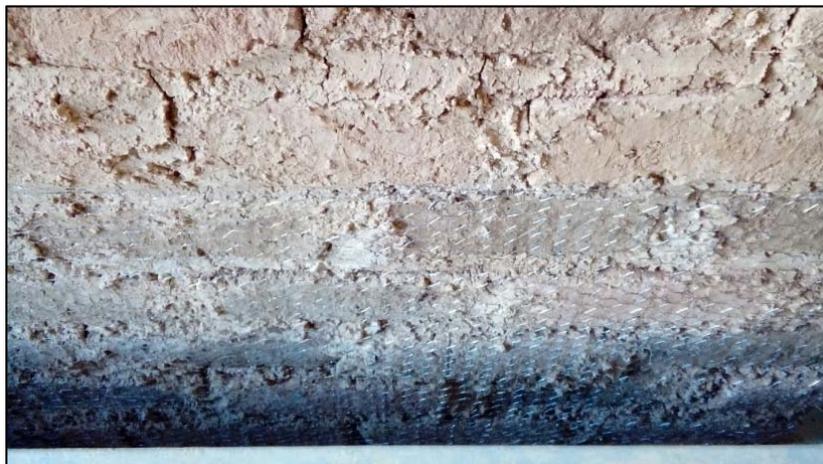
**Figura N° 8: Malla de Gallinero anclada al muro de adobe.**

Antes de realizar el tarrajeo, se colocó malla de gallinero (alambre galvanizado hexagonal de 3/4") en las caras del muro, para que cuando el adobe entre en contacto con el agua, tratará de expandirse y expulsaría a la capa de tarrajeo. Este anclaje se hizo usando clavos de 2".

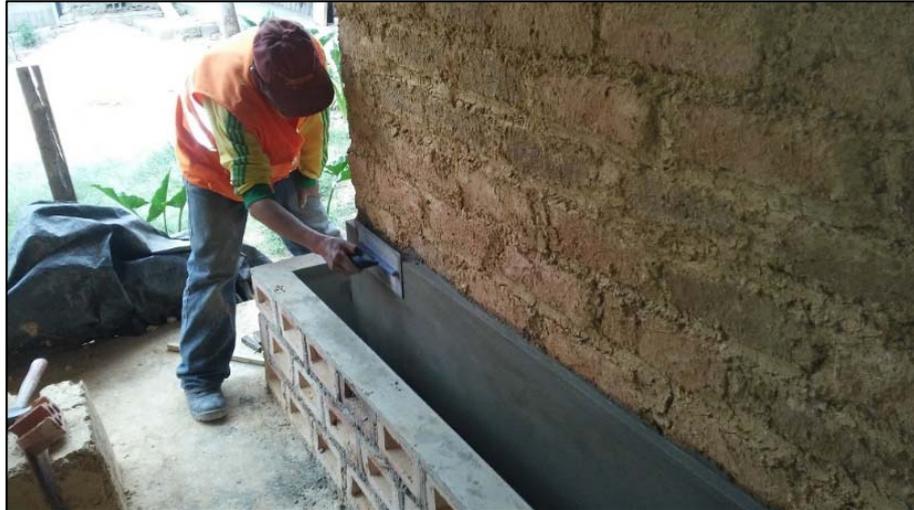
**Figura N° 9:** Tarrajeo de las caras del Muro MT.

Se procedió a hacer el tarrajeo de las caras del muro, dándole un acabado frotachado pulido.

Luego se tarrajeó con mortero cemento: arena fina (C:A=1:5), las cuatro caras del muro hasta una altura de 60 cm. con un espesor de 1.5 cm., para que la altura que estaría en contacto con el agua fuera de 30 cm.

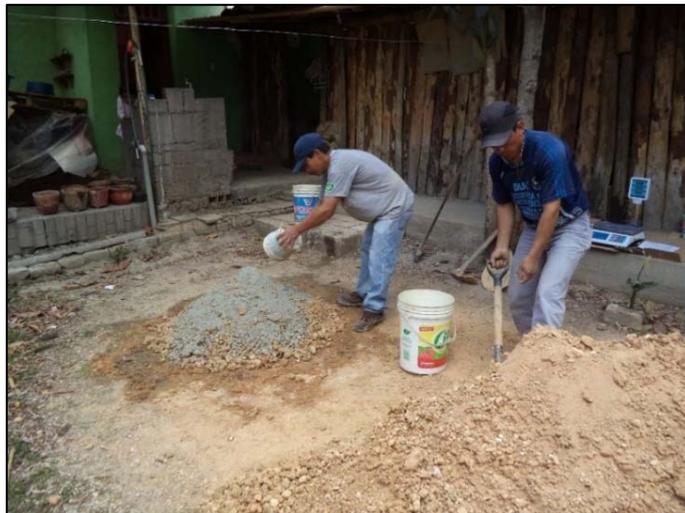
**Figura N° 11:** *Dosificación y mezclado de material con cemento para la elaboración de adobes estabilizados.*

Para la fabricación de estos adobes, se usó Cemento Pacasmayo Portland Tipo I (NTP 334. 009 - ASTM C-150).

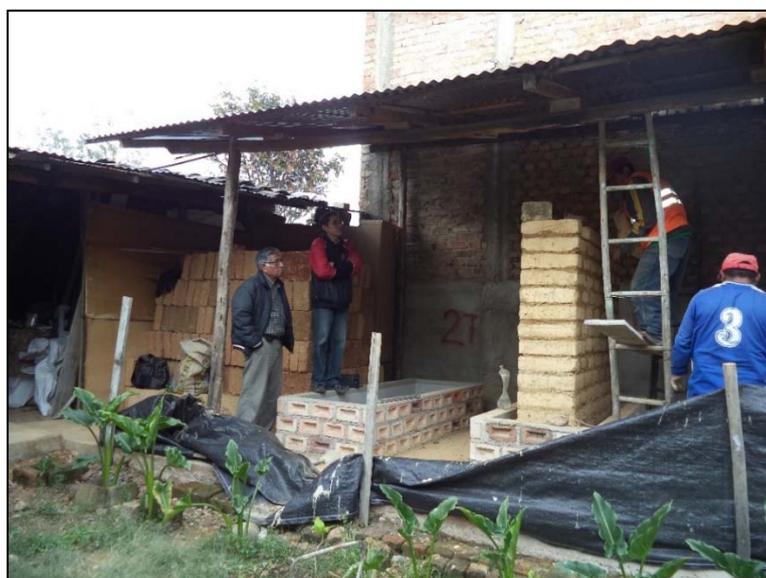
**Figura N° 14:** *Asentado del Muro estabilizado.*

El muro ME fue construido íntegramente con adobes estabilizados, asentados con mortero preparado con el mismo material con la proporción del 5% en peso de cemento portland Tipo I. Se dejó secar el muro por 28 días antes de someterlo al ensayo de inundación.

Durante el asentado del muro ME, el traslado de las unidades de adobe se hizo con bastante cuidado, ya que las esquinas y las aristas de los adobes estabilizados se desmoronaban fácilmente, incluso cuando se golpeaba para

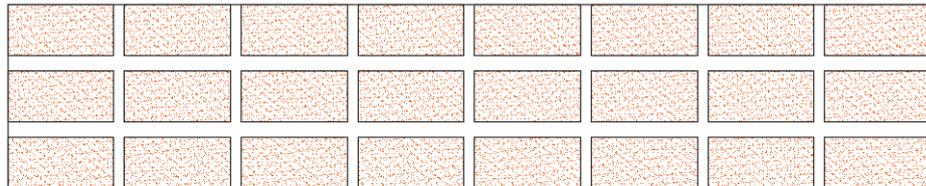
**Figura N° 16:** Distribución de ladrillos KK y mortero C:A en las hileras impares (1,3 y 5) del sobrecimiento de ladrillo del Muro ML.

Para la zona del sobrecimiento de ladrillo, se diseñó dos aparejos tratando de optimizar las unidades de ladrillo KK de arcilla industrial, y asegurar el “trabe” correspondiente, obteniendo los siguientes aparejos para las hileras pares e impares tal como se muestra en las figuras N° 16 y N° 17.

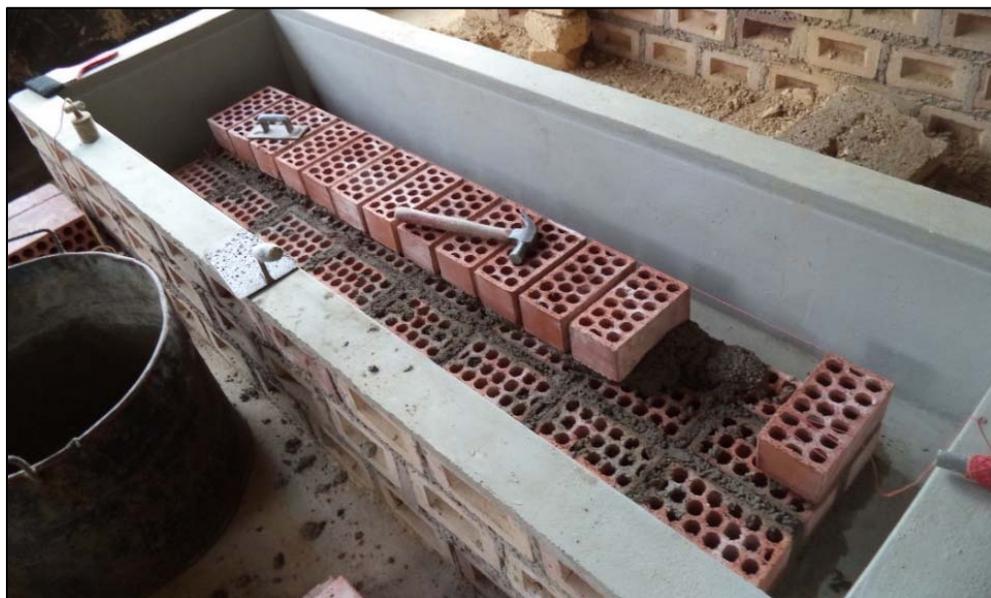
**Figura N° 18:** Asentado del sobrecimiento de ladrillo KK de arcilla industrial para el Muro ML.

Para la construcción del sobrecimiento con ladrillo King Kong de arcilla industrial, asentado con mortero cemento: arena gruesa (C:A=1:5), y que tuvo una altura total de 0.60 m. (6 hileras) correspondiente al doble de la zona en contacto directo con el agua. Las hileras siguientes se construyeron con adobes similares al Muro Patrón (MP). Este sistema de protección alcanzó una altura de 30 cm. por encima del nivel del agua y tuvo un espesor igual al del muro.

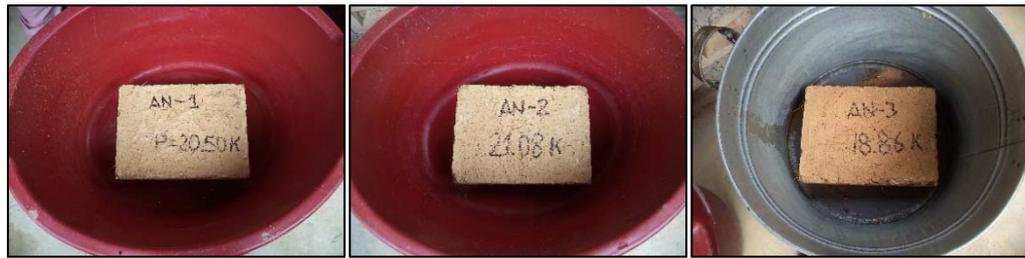
**Figura N° 20:** Adobes identificados antes de iniciar el ensayo de Absorción.

Se llenó con agua los recipientes, sin hacerlo directamente a las unidades de adobe, observándose la presencia de burbujas y que de manera instantánea se inicia el proceso de disgregación de los adobes desde el primer contacto con el agua.

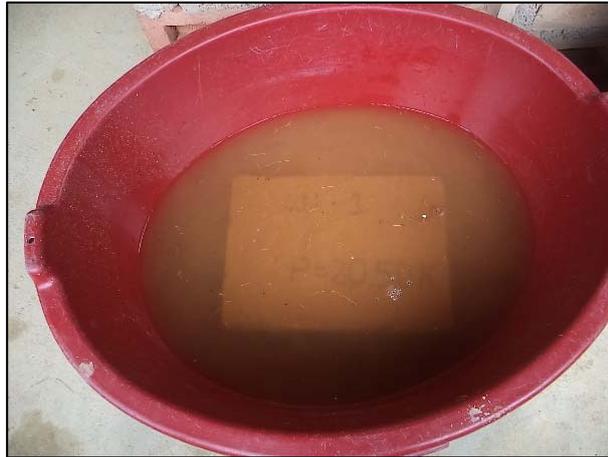
**Figura N° 21:** Adobe durante el ensayo de absorción.

Debido a la desintegración masiva de los especímenes durante los primeros minutos de inmersión, hubo partículas que quedaron en suspensión dificultando la inspección visual de las unidades, por lo cual se dejó las muestras 24 horas para observar su condición al finalizar la prueba de absorción.

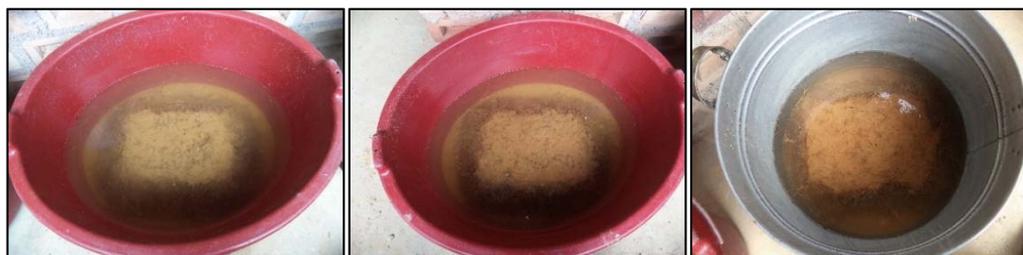
**Figura N° 22:** Adobes después de las 24 horas del ensayo de absorción.

Finalizada las 24 horas de inmersión los especímenes de adobe, se observan que el adobe ha perdido su forma original, convirtiéndose en una masa pastosa sin consistencia ni resistencia además de observarse en el fondo de los depósitos las partículas de material y de la paja.

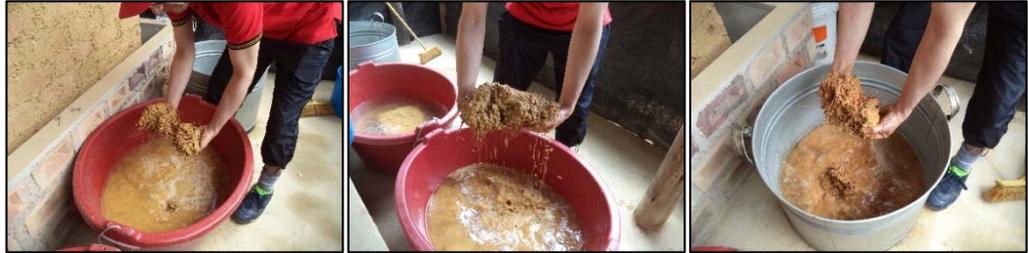
**Figura N° 23:** *Adobes totalmente desintegrados después del ensayo de absorción.*

Las unidades de adobe terminaron por desintegrarse en su totalidad haciendo imposible su extracción para la medición de sus pesos en estado saturado.

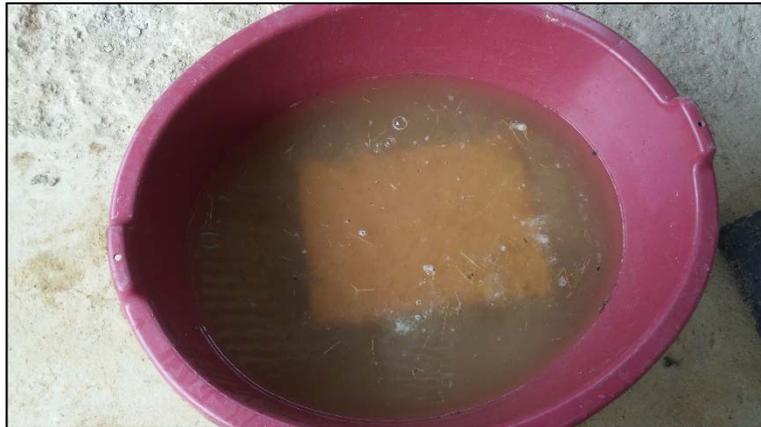
**Figura N° 24:** *Adobe expuesto al factor erosivo del agua.*

Para determinar el tiempo en que una unidad de adobe mantiene su consistencia por efectos del agua, se realizó una prueba sumergiendo adobes en agua, para describir las condiciones en las que resulta las unidades de adobe ensayadas cada 15 minutos.

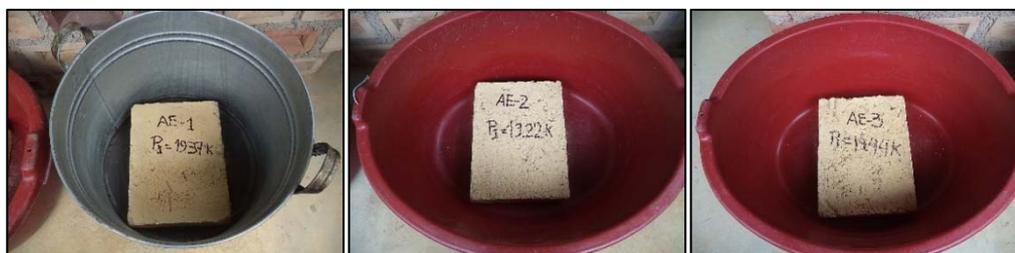
**Figura N° 26:** Adobes estabilizados identificados antes de iniciar el ensayo de absorción.

Se procedió a dimensionar, pesar y realizar la identificación correspondiente de los especímenes de adobe estabilizado a ensayar.

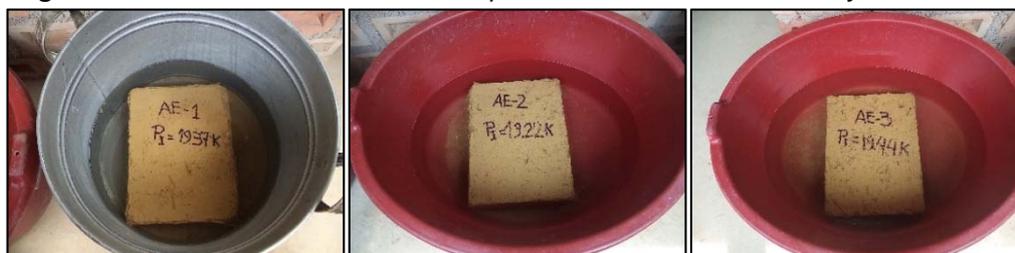
**Figura N° 27:** Adobes estabilizados después de las 24 horas del ensayo de absorción.

Se observó que no hubo deterioro progresivo en los especímenes los cuales fueron encontrados en las mismas condiciones del día anterior, por lo cual se concluye que la prueba de absorción es válida para los adobes estabilizados con 5% de cemento en peso.

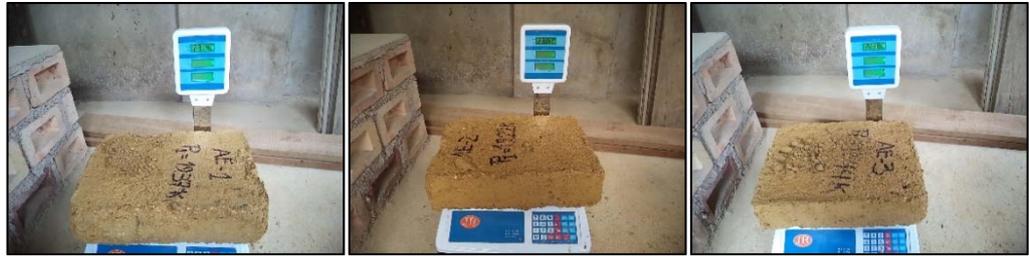
**Figura N° 28:** Pesaje de adobes estabilizados después de las 24 horas del ensayo de absorción.

Al retirar los especímenes de los recipientes, se observó la presencia de pocas partículas y pequeñísimos restos desprendidos por la acción erosiva del agua, los cuales constituyen una pérdida menor de masa que no altera de manera significativa los pesos finales de las muestras en su estado saturado.

Se evidenció el buen estado y la estabilidad de las muestras lo que permitió su manipulación y posterior traslado, para el pesaje correspondiente.

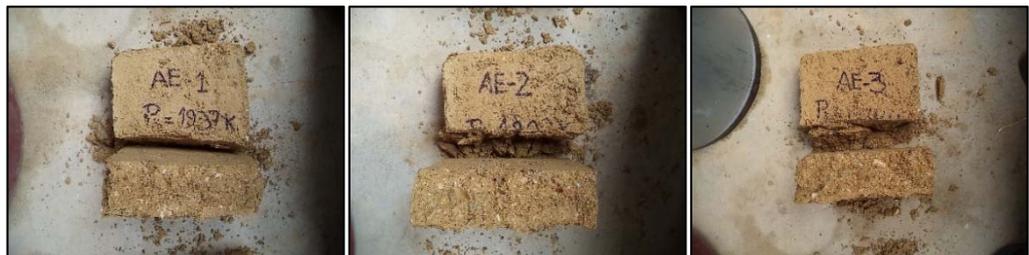
**Figura N° 29:** Interior de adobes estabilizados después de las 24 horas del ensayo de absorción.

Se dividió en dos cada unidad ensayada para ver el interior, observándose de que se han saturado completamente los especímenes, pero sigue siendo una masa consistente y estable.

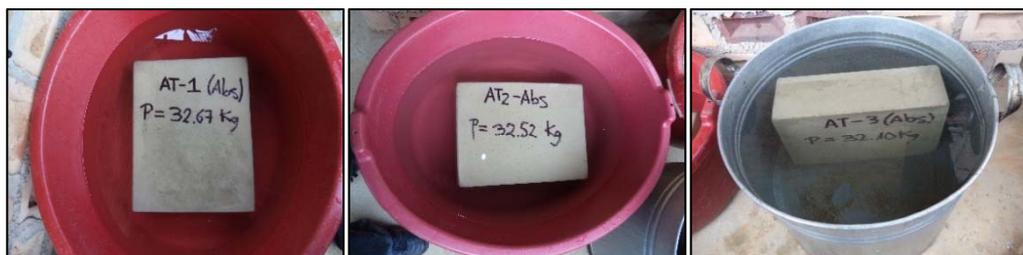
**Figura N° 30:** Adobes tarrajados identificados, sumergidos en agua para el ensayo de absorción.

Se llenaron con agua los recipientes con las unidades de adobe tarrajado, no se evidenció la salida de burbujas de aire lo cual nos indicó que el proceso de saturación se dio de manera progresiva, llevándole al agua un mayor tiempo en penetrar el recubrimiento de tarrajeo hasta llegar al núcleo de adobe.

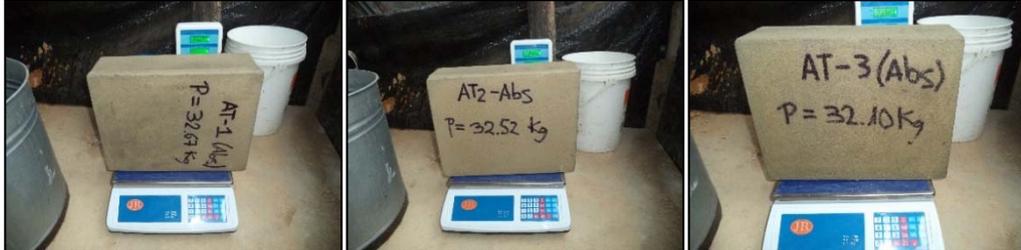
**Figura N° 31:** *Pesaje de adobes tarrajeados, después de las 24 horas del ensayo de absorción.*

Después de las 24 horas de estar sumergidos en agua, al finalizar la prueba de absorción, se observó que no hubo fisuras ni desprendimiento del tarrajeo por lo que los especímenes no sufrieron cambios considerables con respecto al día anterior.

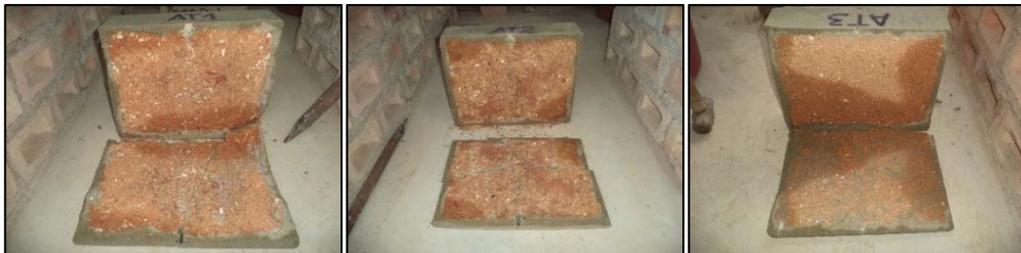
**Figura N° 32:** *Retiro de una cara de los adobes tarrajeados, después de las 24 horas del ensayo de absorción para ver la humedad al interior del adobe.*

Se procedió a retirar el tarrajeo para ver el estado del adobe en su interior observando, que existe la presencia de humedad y saturación en partes del adobe, debido a la existencia de poros o pequeñísimas fisuras que permiten el ingreso de agua hacia el interior del tarrajeo afectando al adobe.

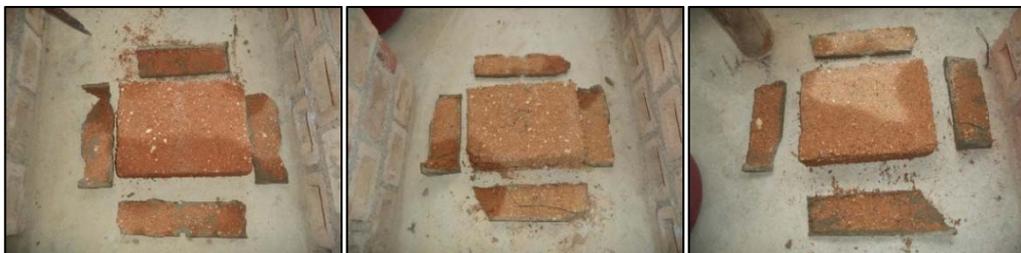
**Figura N° 33:** *Núcleo de adobes con humedad después del retiro del tarrajeo exterior después del ensayo de absorción.*

Nótese que los adobes tarrajeados presentaron un mejor comportamiento al ser comparados con los adobes, ya que se mantuvieron estables por más tiempo, aunque después de retirar el tarrajeo se puede observar claramente la saturación de algunas zonas de los adobes.

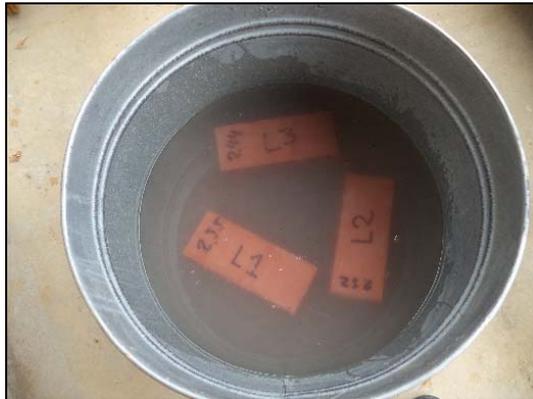
Se llenó con agua el recipiente con las unidades de ladrillo, en el cual no se evidenció la salida de burbujas de aire lo cual nos indicó que el proceso de saturación se dio de manera progresiva, llevándole al agua un mayor tiempo en penetrar al interior del ladrillo.

**Figura N° 34:** Ladrillos KK de arcilla industrial iniciando el ensayo de absorción.

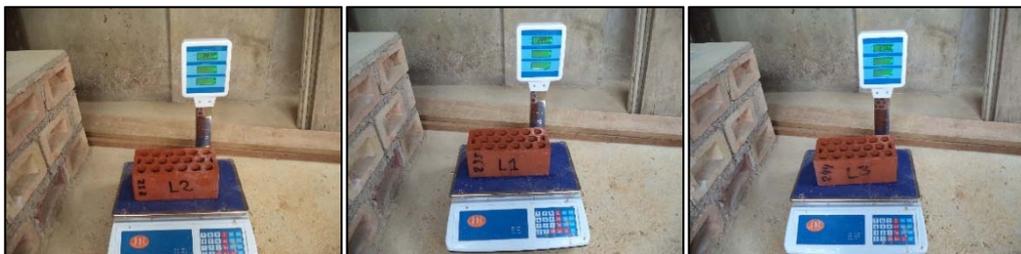
Después de las 24 horas que se mantuvo a las unidades de ladrillo dentro del agua, al finalizar la prueba de absorción, se observó que las unidades no han sufrido ningún tipo de desmoronamiento, o fisuración por lo que los especímenes fueron encontrados en las mismas condiciones del día anterior.

**Figura N° 35:** Pesaje de ladrillos KK de arcilla industrial después del ensayo de absorción.

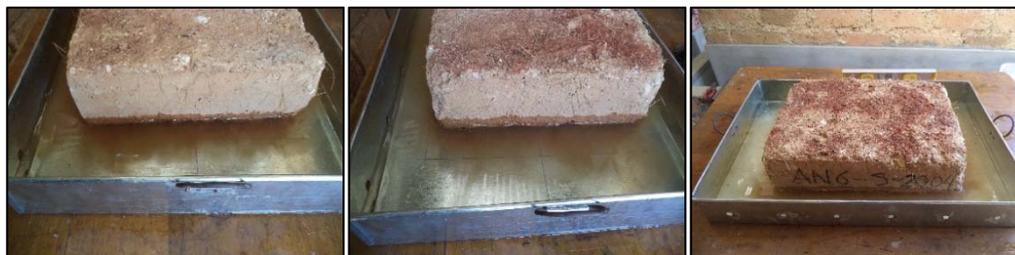
**Figura N° 36:** *Adobes en el ensayo de succión.*

Se apreció que trascurrido el minuto de contacto del adobe con el agua hubo un importante ascenso del agua por capilaridad del orden de  $2.70 \text{ cm}$ .

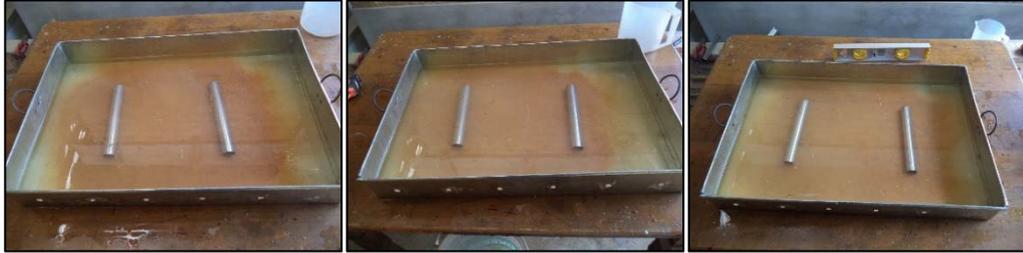
Se observó que los tres especímenes de adobe sufrieron una avanzada degradación y posterior desprendimiento de partículas de la cara inferior que estaba en contacto con el agua, dichas partículas fueron a dar al fondo de la bandeja, por lo cual se infiere que los especímenes perdieron una cantidad considerable de peso que podría exceder al peso del agua absorbida.

**Figura N° 37:** Partículas de material de adobes al fondo de la bandeja al terminar el ensayo de succión.

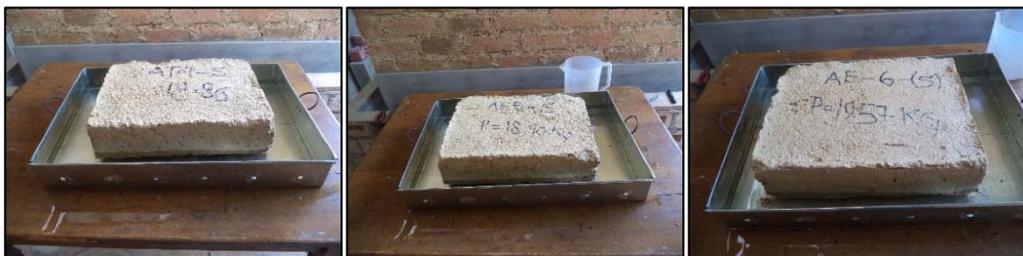
**Figura N° 38:** Adobes estabilizados en el ensayo de succión.

Los tres especímenes de adobe estabilizado presentaron un comportamiento superior a los adobes en cuanto a resistencia y ascenso capilar. Se observa el desprendimiento de una pequeñísima cantidad de partículas al contacto con el agua conservando la integridad y las mismas dimensiones.

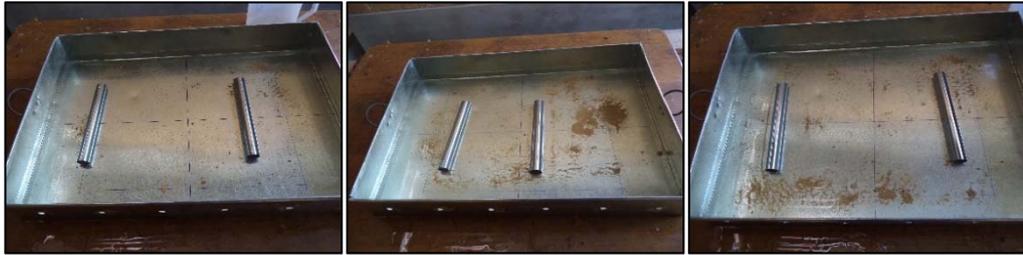
**Figura N° 39:** Bandejas al finalizar el ensayo de succión en adobes estabilizados.

Adicionalmente, se pudo notar un menor ascenso capilar de agua del orden de 1.90 cm, lo cual indica a priori que la cantidad de vacíos del adobe estabilizado es menor que la del adobe.

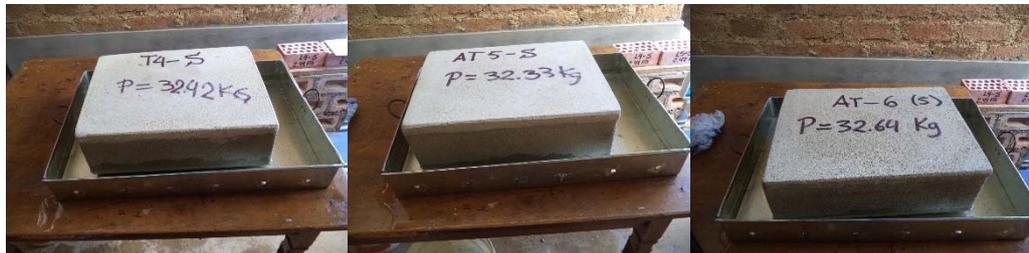
**Figura N° 40:** Adobes tarrajados durante el ensayo de succión.

Para esta prueba, se utilizó especímenes que simulen las condiciones del muro tarrajado MT, el cual fue ideado para ser construido con adobes sobre los cuales se aplicaría una capa uniforme de tarrajeo de 1.50 cm de espesor.

Para tal fin se fabricaron tres especímenes que consistían en adobes en los cuales se aplicó una capa de tarrajeo sobre todas sus caras.

El tarrajeo aplicado tiene las mismas características del muro MT, construido con mortero C:A=1:5. Se curó por 07 días y se esperó que el tarrajeo cumpliera 28 días de edad para realizar la prueba.

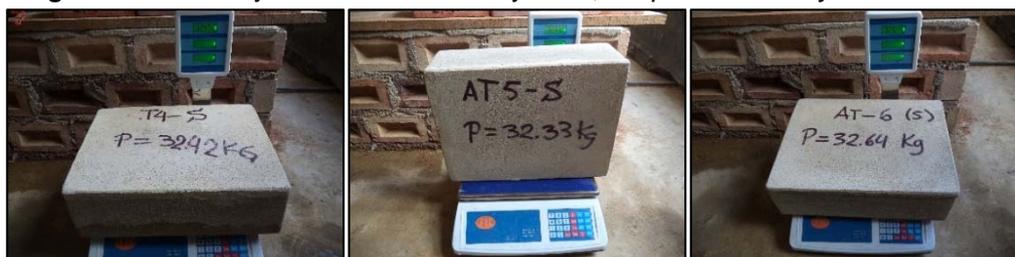
**Figura N° 41:** Pesaje de los adobes tarrajeados, después del ensayo de succión.

Los tres especímenes de adobe tarrajeados presentaron un comportamiento superior a los adobes y un comportamiento similar a los adobes estabilizados en cuanto a resistencia y ascenso capilar.

En primer lugar, no se generó ningún desprendimiento ni pérdida del material en contacto con el agua conservando la integridad y mismas dimensiones. Adicionalmente se observó un ascenso capilar de agua del orden de 1.40 cm, debido a que la capa de tarrajeo presenta una estructura interna con una menor cantidad de vacíos.

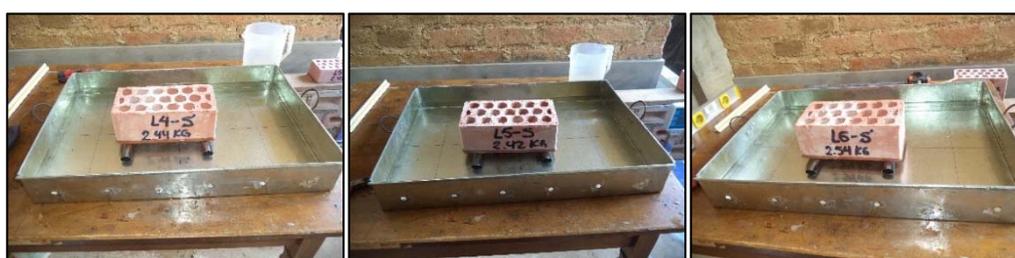
**Figura N° 42:** Ladrillos KK de arcilla Industrial en el ensayo de succión.

Los ladrillos presentaron un comportamiento superior a los adobes, adobes estabilizados y adobes tarrajeados, en cuanto a resistencia al agua, mostrando un ascenso capilar de 0.90 cm.

No se produjo ningún desprendimiento de partículas al contacto con el agua, conservándose la integridad y las mismas dimensiones.

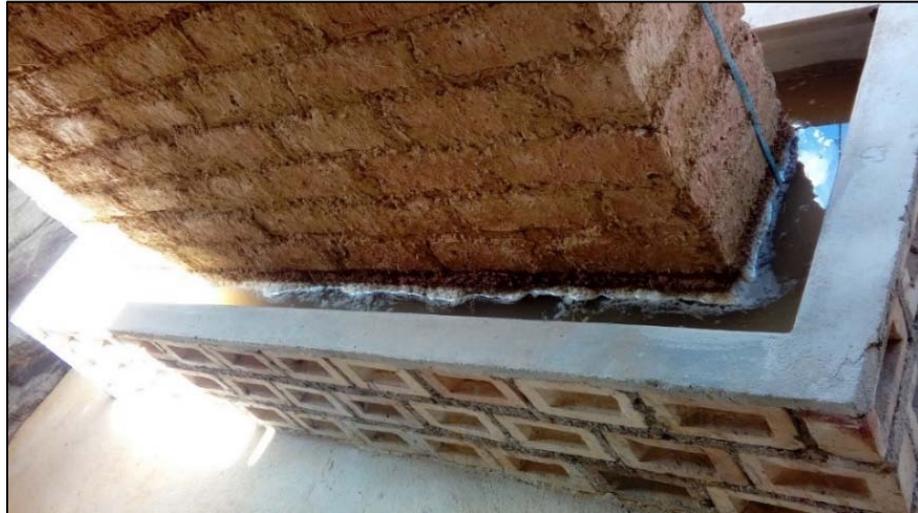
Terminado el llenado de la poza, de manera inmediata se apreció la succión del agua de los adobes superiores al nivel de inundación. A la vez, se pudo observar la formación de una espuma alrededor de muro inundado, debido a la liberación del aire y de las partículas sucias existentes en los vacíos de las hileras inundadas.

**Figura N° 43:** Muro Patrón (MP) después del llenado de la poza.

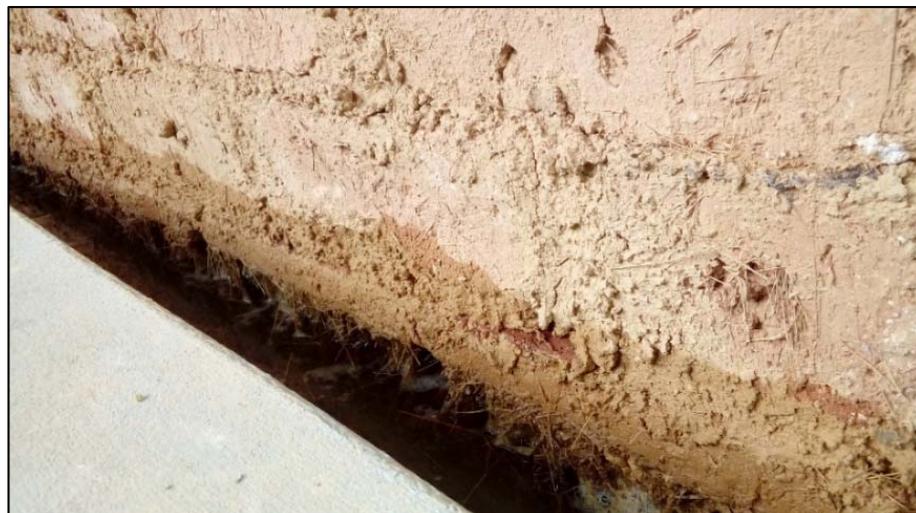
El desmoronamiento de partículas se da durante todo el tiempo de inundación en las caras del muro, debido a la pérdida de adherencia por el proceso de saturación; reduciéndose la sección transversal del muro, lo cual debilitó su estabilidad.

**Figura N° 44:** Disminución de la sección del muro MP - 3ra hilera (Hora 3:15 pm).

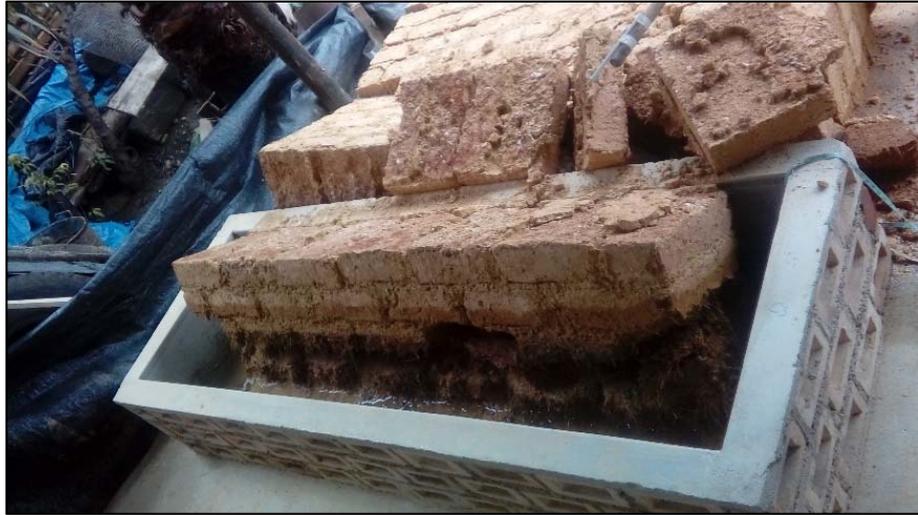
Se observó que la acción erosiva del agua ha saturado las unidades de adobe haciendo que pierdan su resistencia, volviéndose una masa pastosa sin consistencia además de observarse como las partículas de material y de la paja que estuvieron en contacto con las caras del muro van a parar en el fondo de la poza.

**Figura N° 45:** Muro MP colapsado debido a la saturación de adobes.

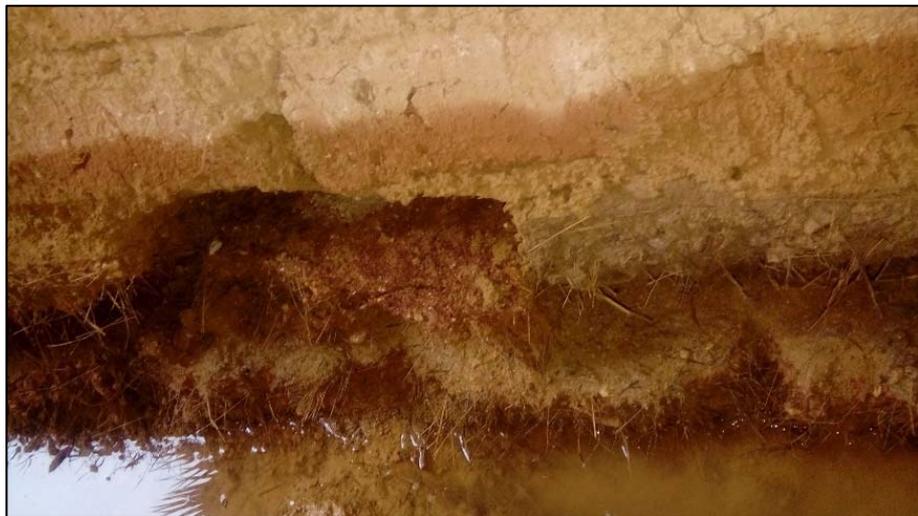
Además, se visualizó que las juntas son más vulnerables, pues éstas se han separado de las hileras de los adobes por acción de la humedad.

**Figura N° 46:** Junta de torta de barro saturado como plano de falla del Muro MP.

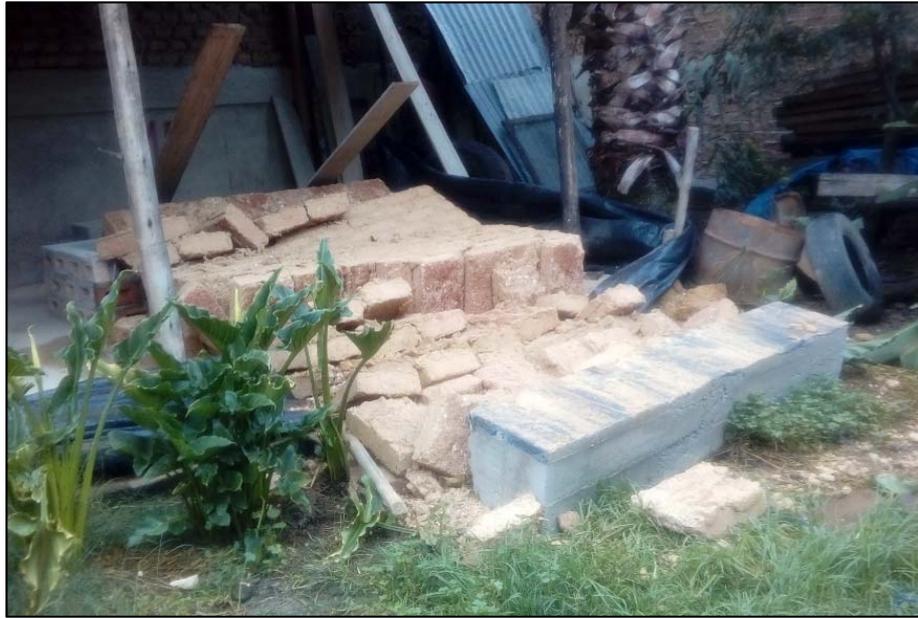
El peso del muro patrón MP, al cual se le ha sumado las cargas que soporta representado por una viga de concreto, muestra una falla frágil con volteo súbito, además de ver que se ha tenido un asentamiento antes del colapso de 6 mm.

**Figura N° 47:** Muro Patrón MP colapsado por efecto de la inundación simulada.

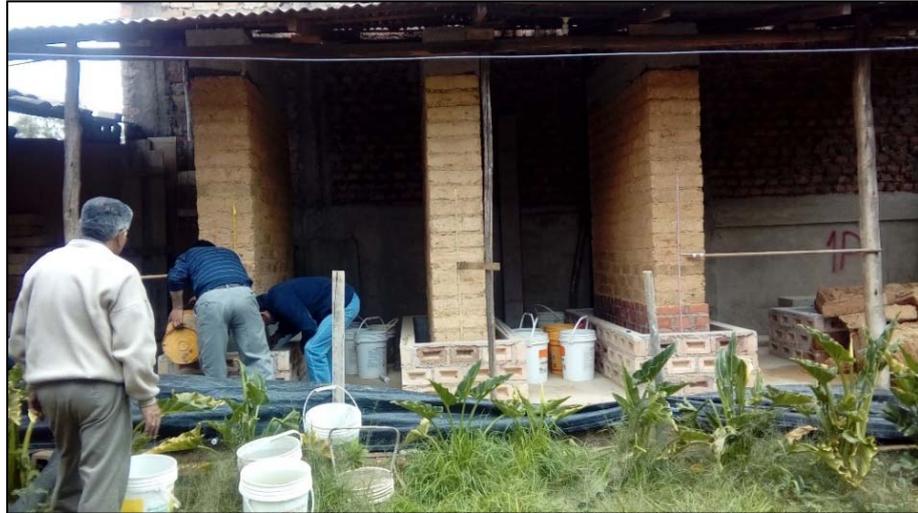
El ensayo se inició el 17/01/2018 a las 10:45 am, soportando las 72 horas de este periodo concluyendo el día 20/01/2018 a la misma hora.

**Figura N° 49:** Llenado de la poza P2 donde se encuentra el Muro MT para el inicio del ensayo de inundación simulada bajo la inspección del Asesor.

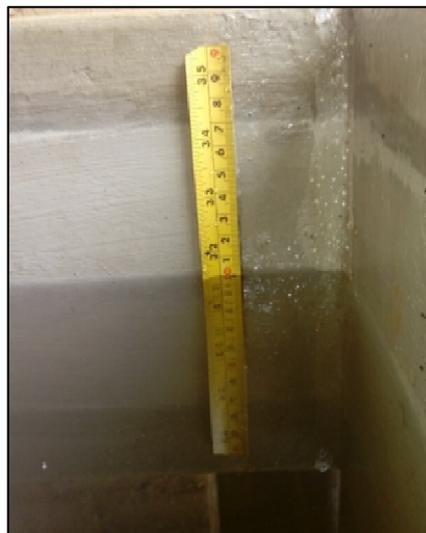
Se registraron las lecturas del descenso de agua en la cinta métrica ubicada en la pared de la poza y del ascenso por capilaridad en la cinta métrica colocada sobre el muro tarrajado.

**Figura N° 50:** Cinta métrica para las lecturas de descenso en la poza P2 del Muro MT.

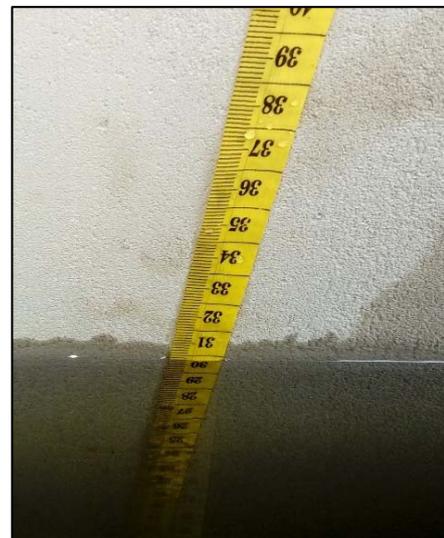
**Figura N° 51:** Cinta métrica para las lecturas ascenso capilar del agua en el Muro MT.

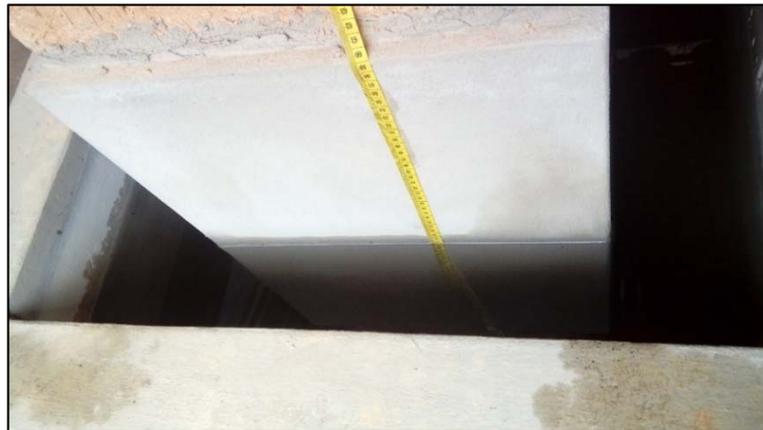
Durante las primeras horas de inundación, se observó que el muro no expulsó burbujas debido a que el tarrajeo impidió el flujo de entrada de agua al muro. Por otra parte, el agua empleada permaneció clara y transparente sin partículas sueltas que demostrarían el deterioro del tarrajeo.

**Figura N° 52:** Agua transparente y clara sin desperdicios ni presencia de burbujas en la poza N° 02.

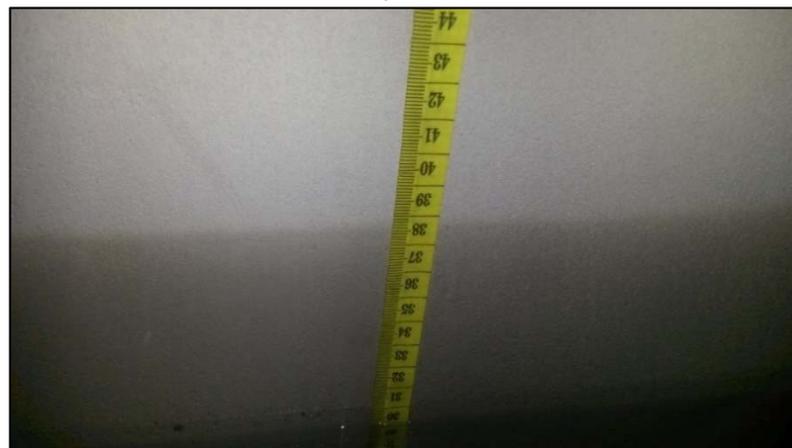
Para determinar la absorción de agua en volumen, se calculó que para aumentar 1.00 cm de altura de la poza P2, era necesario verter 7.60 litros.

**Figura N° 53:** Lectura Día 02 (37.80) a las 18:45 de ascenso (Capilaridad) sobre el tarrajeo del Muro MT.

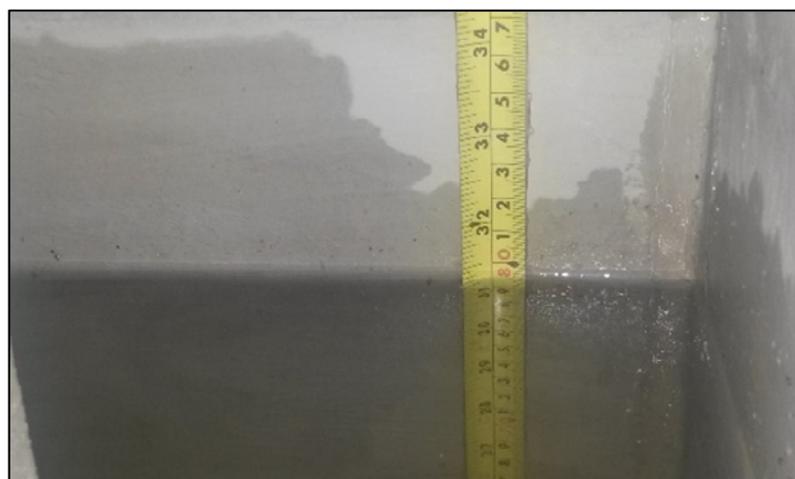
**Figura N° 54:** Lectura Día 02 (29.50) a las 18:45 de descenso de agua en la P2

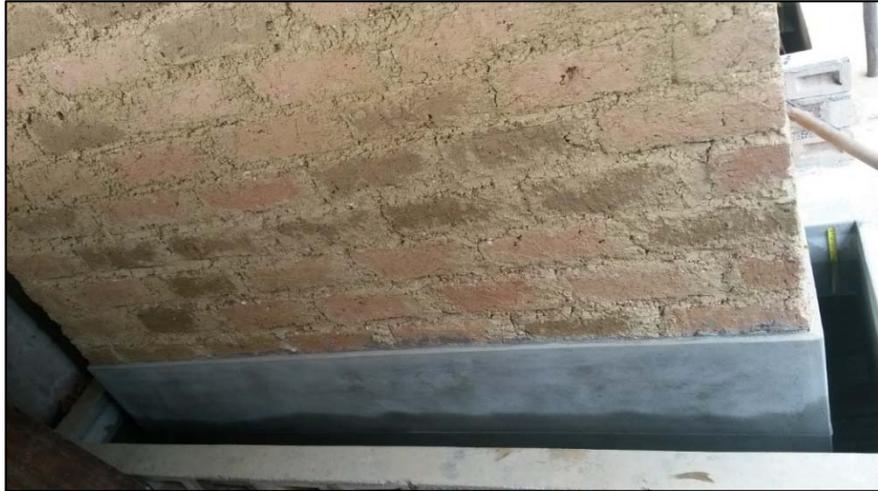
El muro MT se mantuvo en pie durante el periodo corto de inundación que duró 72 horas.

**Figura N° 55:** Muro MT al terminar el Periodo Corto de Inundación (Cara lateral).

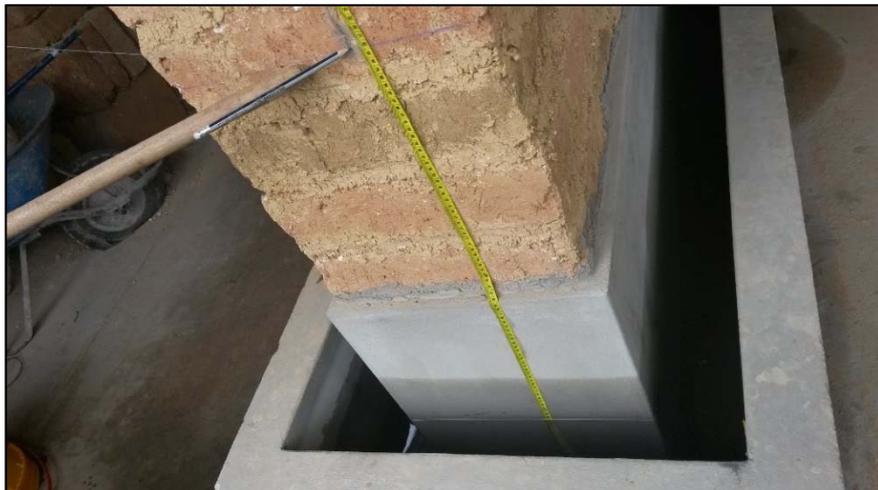
**Figura N° 56:** Muro MT al terminar el Periodo corto de Inundación (Cara Frontal).

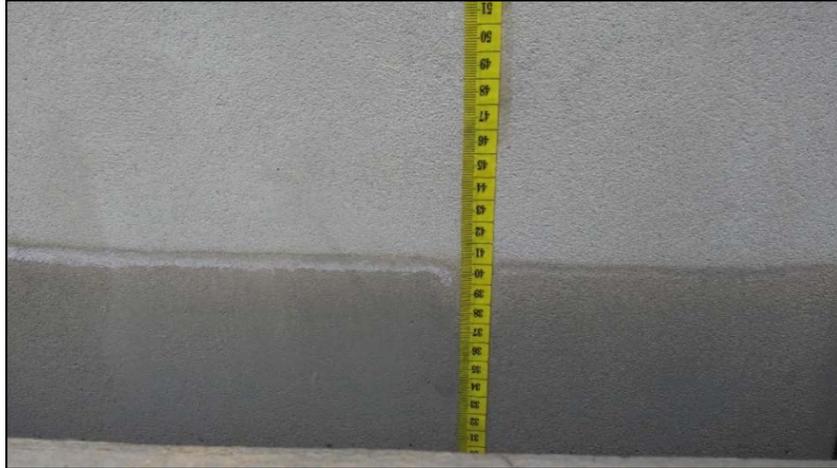
no cuentan con una protección a la intemperie. A partir de esto podemos entender que dichos sucesos no representan un riesgo determinante a la estabilidad inmediata del muro, más solo una afectación a la estética del mismo.

**Figura N° 57:** *Presencia de eflorescencia durante el ascenso capilar.*

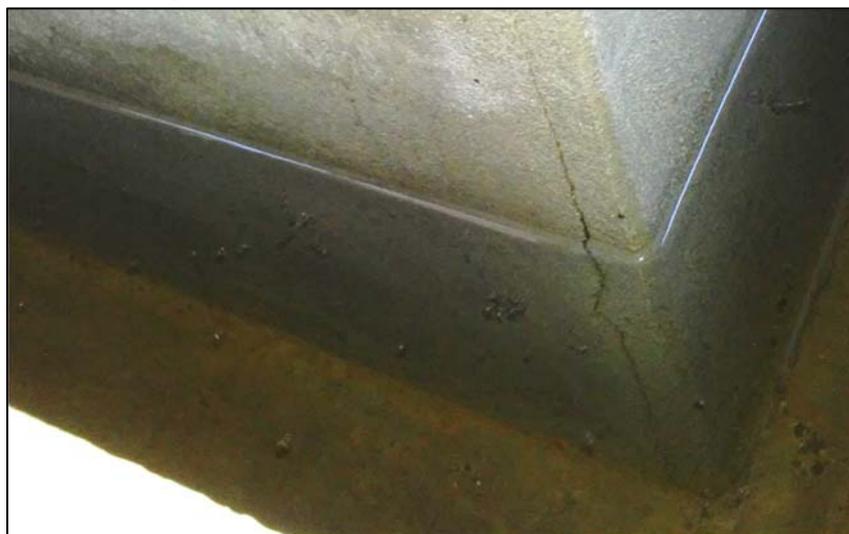
Durante este periodo, también se observó, que el ascenso capilar ha tenido un punto máximo en el día 07 del ensayo llegando a un nivel de 10.70 cm. Luego se ha nota un descenso debido a que en el día 08 del ensayo ha aparecido una fisura en una esquina, que coincide con la unión de los tarrajeos adyacentes de las caras del muro que ha sido necesaria para la construcción, que tiene un espesor máximo de 0.5 mm, que inicia en la parte inferior y recorre hacia arriba, por donde ha ingresado agua hacia el interior del muro.

**Figura N° 58:** *Fisura en la esquina del muro MT.*

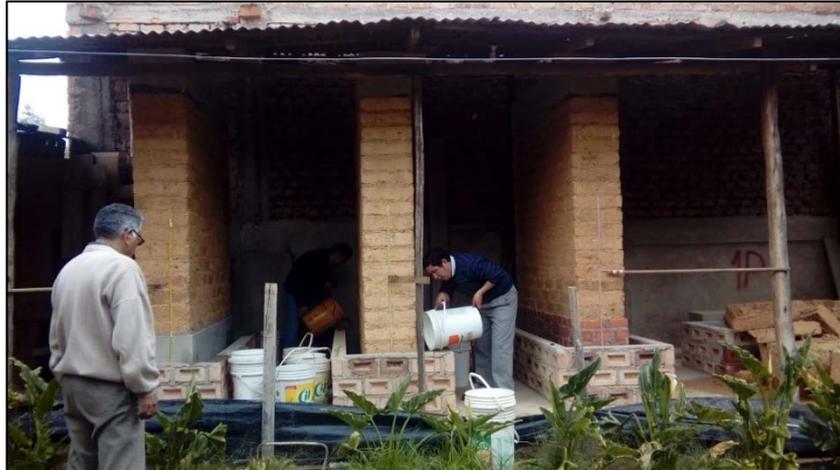
El ensayo se inició el 17/01/2018 a las 10:45 am, soportando las 72 horas de este periodo concluyendo el día 20/01/2018 a la misma hora.

**Figura N° 59:** *Llenado de la Poza 03 para el ensayo de Inundación simulada del Muro Estabilizado ME.*

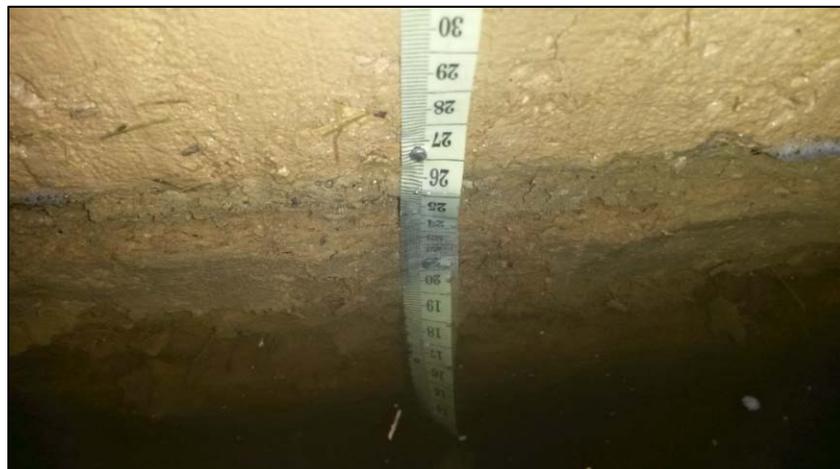
Durante este tiempo se notó que las caras y las esquinas en contacto directo con el agua se iban desmoronando, pero no como partículas sueltas sino como escamas que fueron a parar al fondo de la poza.

**Figura N° 60:** *“Escamas” desprendiéndose de las caras del muro que está en contacto con el agua.*

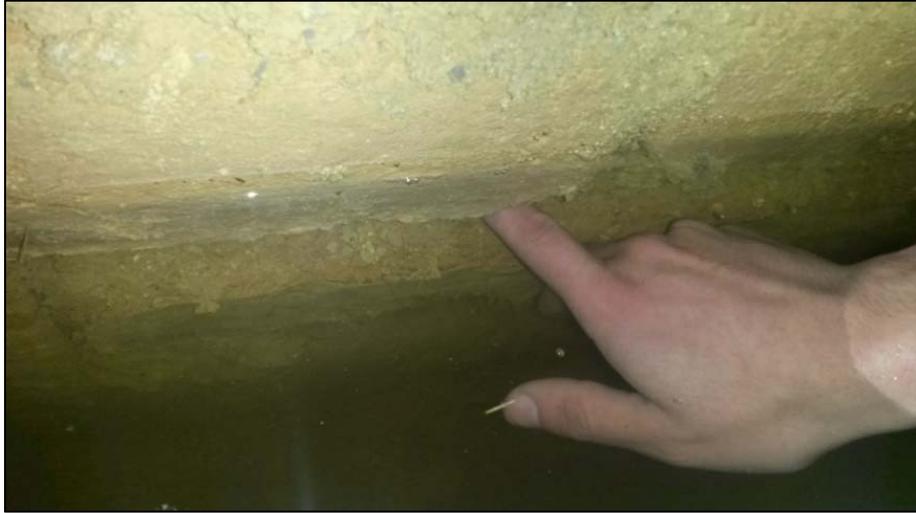
Los adobes estabilizados se mantenían firmes, no se deformaron y mantuvieron su consistencia. En las juntas que estaban en contacto con el agua, se vio mayor cantidad de material que se desmoronaba y que se habían profundizado entre 1.00 y 2.50 cm.

**Figura N° 61:** Juntas socavadas por el contacto con el agua.
