UNIVERSIDAD NACIONAL DE CAJAMARCA

MENCIÓN INGENIERÍA CIVIL

TESIS

Comparación de resistencia a inundación de muros de adobe  
con diferentes sistemas de protección.

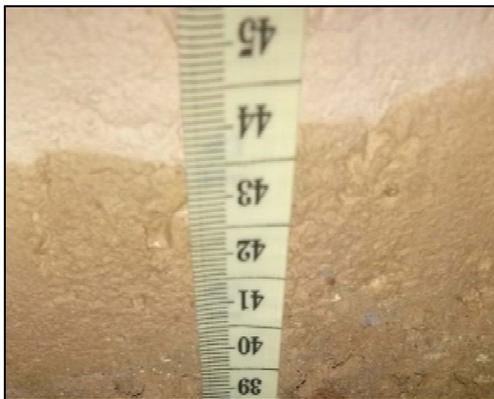
Para determinar la absorción de agua en volumen, se calculó que para aumentar 1.00 cm de altura de la poza P3, era necesario verter 7.52 litros.

**Figura N° 62:** Lectura Día 01 (43.10) a las 20:45 de ascenso (Capilaridad) sobre el Muro ME.

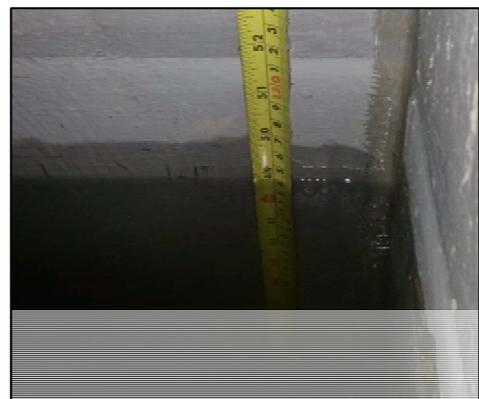
**Figura N° 63:** Lectura Día 01 (24.00) a las 20:45 de descenso de agua en la Poza 3.

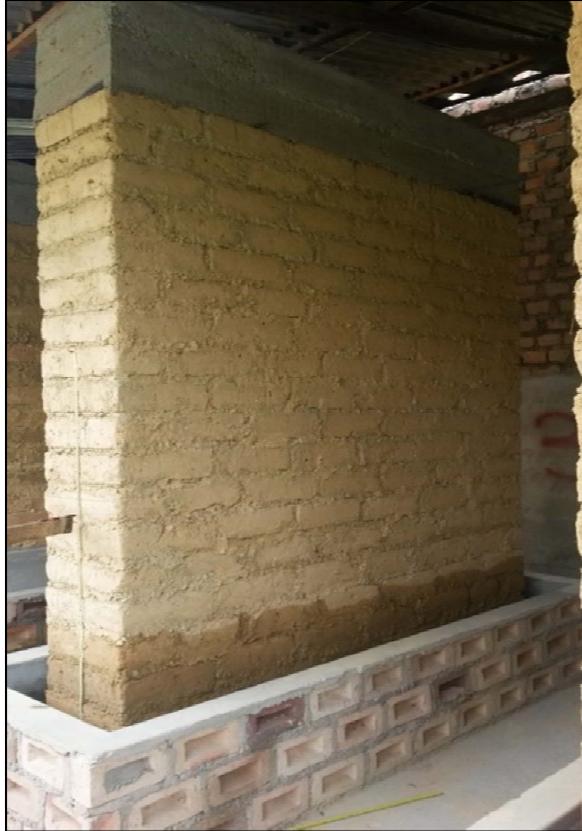
El muro se mantuvo en pie durante el periodo corto de inundación que duró 72 horas.

**Figura N° 64:** Muro ME al terminar el Periodo Corto de Inundación.

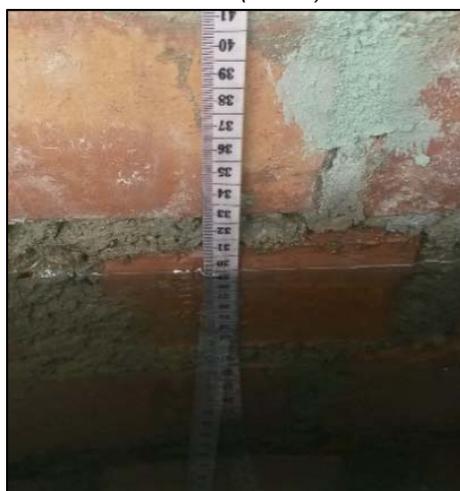
El ascenso del agua por capilaridad no se dio de manera paralela al nivel del agua, fue muy variada, tanto en las juntas de mortero y en las mismas unidades de los ladrillos, lo que implicó la necesidad de tomar diversas medidas en la sección del muro que luego fueron promediadas para efectuar las gráficas del presente ensayo.

**Figura N° 65:** Lectura Día 02 a las 16:30 de ascenso (Capilaridad) sobre el Muro ML (32.70).

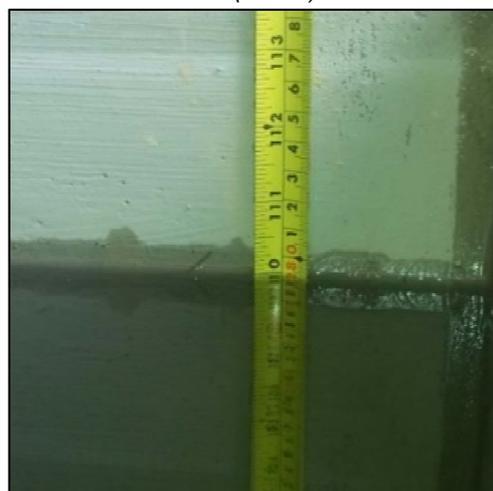
**Figura N° 66:** Lectura Día 02 a las 16:30 de descenso de agua en la Poza N° 4 (29.70).

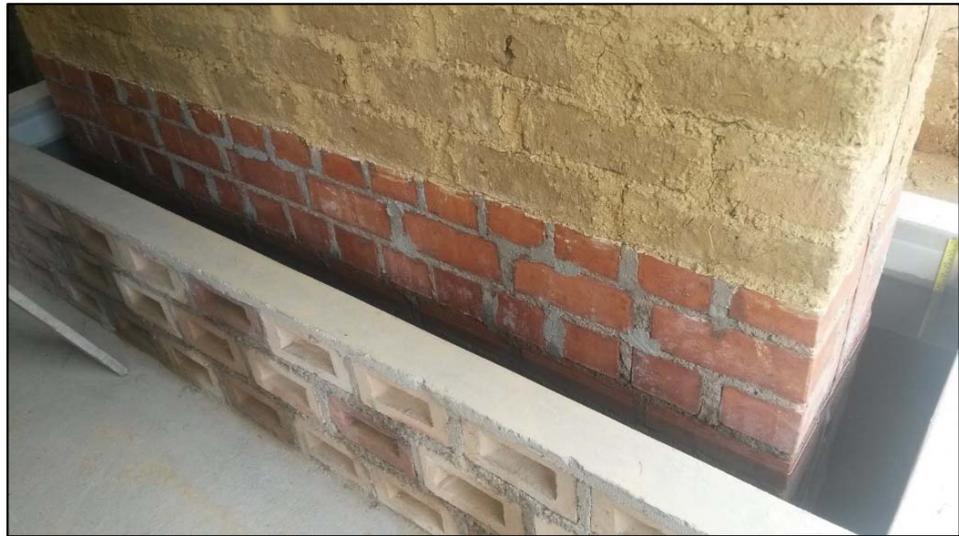
Durante el segundo día del PCI se notó que ha obtenido un ascenso máximo que llegó a los 5.20 cm de capilaridad, notando que al finalizar el PCI, se observa un nivel constante de humedad en las caras del sobrecimiento de ladrillo que llegó a 3.00 cm.

Para determinar la absorción de agua en volumen, se calculó que para aumentar 1.00 cm de altura de la poza P4, era necesario verter 8.00 litros. El muro se mantuvo en pie durante el periodo corto de inundación que duró 72 horas.

**Figura N° 67:** Muro ML después del Periodo Corto de Inundación.

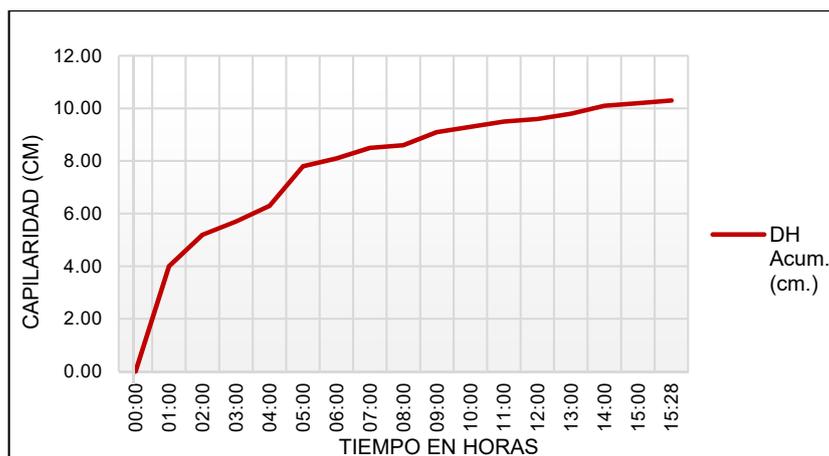
El muro MP no soportó el Periodo Corto de Inundación. Del ensayo correspondiente se ha obtenido el registro de ascenso del agua por capilaridad (Tabla N° 24), el cual se muestra en la Figura N° 68.

**Figura N° 68:** Capilaridad en el Muro Patrón MP - Periodo Corto de Inundación.

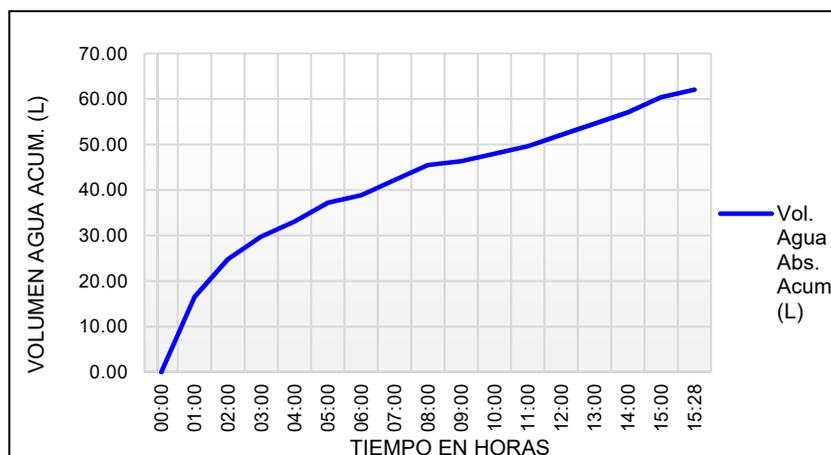
**Figura N° 69:** Volumen de Agua Absorbida en el Muro Patrón MP - Periodo Corto de Inundación.

El ascenso del agua es de 10.30 cm., ocasionado por la absorción de 62.07 litros de agua en su interior.

La absorción de agua por parte del muro MP, fue medida mediante el cambio del nivel superficial del agua en la poza, cuyo descenso fue registrado con una cinta métrica (Tabla N° 24). Este descenso se presenta en la Figura N° 69.

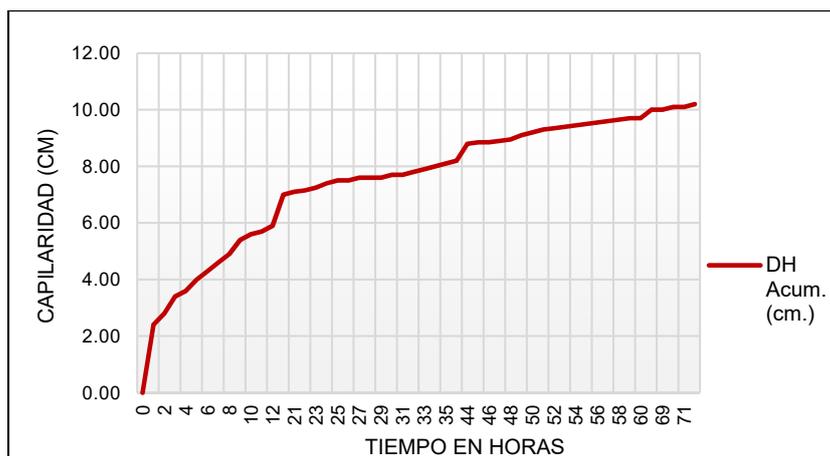
**Figura N° 70:** Capilaridad en el Muro Tarrajado MT - Periodo Corto de Inundación.

El muro MT soportó las 72 horas del Periodo Corto de Inundación, obteniendo el registro de ascenso del agua por capilaridad (Tabla N° 25), el cual se muestra en la Figura N° 70.

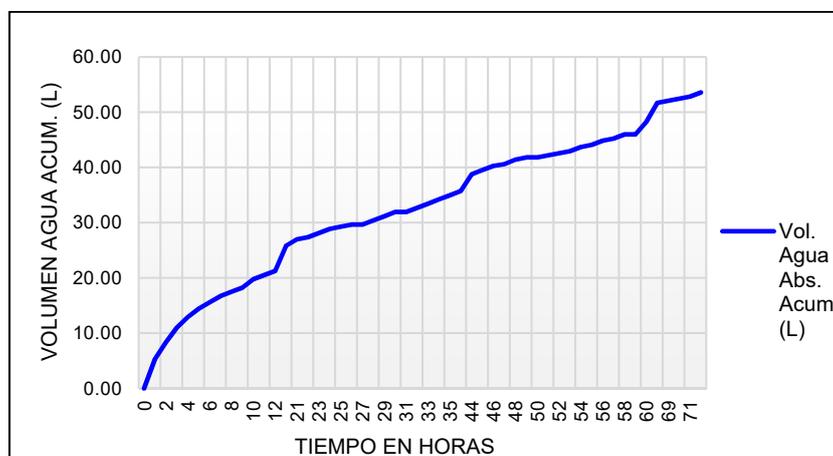
**Figura N° 71:** Volumen de Agua Absorbida en el Muro Tarrajado MT - Periodo Corto de Inundación.

El ascenso del agua es de 10.20 cm., ocasionado por la absorción de 53.59 litros de agua en su interior y no tuvo ningún asentamiento.

La absorción de agua por parte del muro MT, fue medida mediante el cambio del nivel superficial del agua en la poza, cuyo descenso fue registrado con una cinta métrica (Tabla N° 25). Este descenso se presenta en la Figura N° 71.

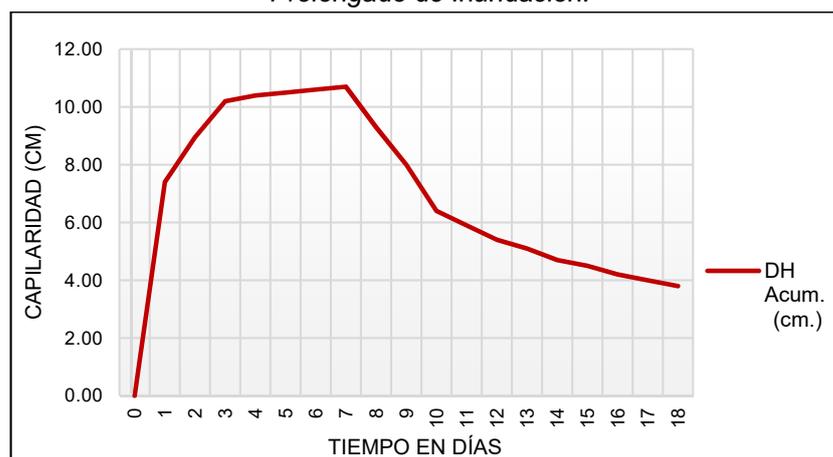
**Figura N° 72: Capilaridad en el Muro Tarrajado MT - Periodo Prolongado de Inundación.**

Durante el periodo prolongado de inundación, se pudo observar que durante los primeros 07 días de ensayo, se tuvo ascenso capilar, para luego ir descendiendo, a causa de que el agua ha ingresado hacia el interior del muro por la aparición de una fisura.

El muro MT soportó 18 días del periodo prolongado de inundación, obteniendo el registro de ascenso del agua por capilaridad (Tabla N° 26), el cual se muestra en la Figura N° 72.

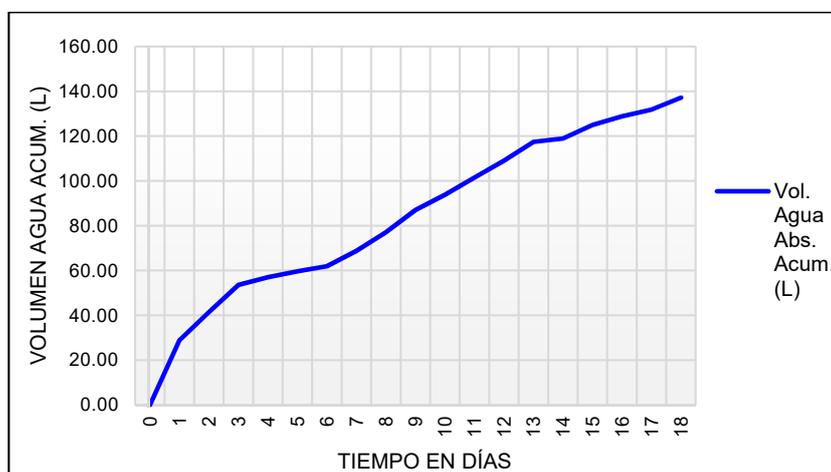
**Figura N° 73:** *Volumen de Agua Absorbida en Muro Tarrajado MT - Periodo Prolongado de Inundación*

Esto ocasiona que el muro MT, al ser vulnerado por el agua, el adobe tenga mayor absorción, pero al estar confinado por la malla de gallinero y el tarrajeo, ha mantenido su estabilidad.

La absorción de agua por parte del muro MT, fue medida mediante el cambio del nivel superficial del agua en la poza, cuyo descenso fue registrado con una cinta métrica (Tabla N° 26). Este descenso se presenta en la Figura N° 73.

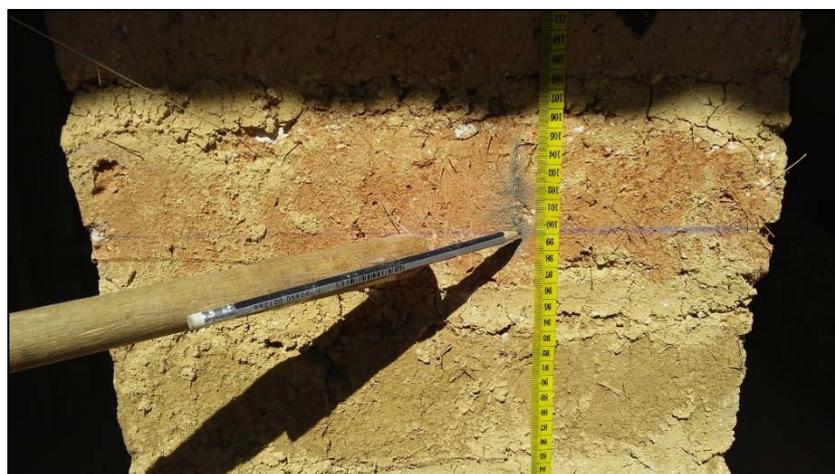
El muro MT, durante el PCI y el PPI, no ha registrado asentamientos

**Figura 74:** *Nivel marcado en el Muro MT al finalizar el ensayo de inundación simulada para verificar asentamientos.*

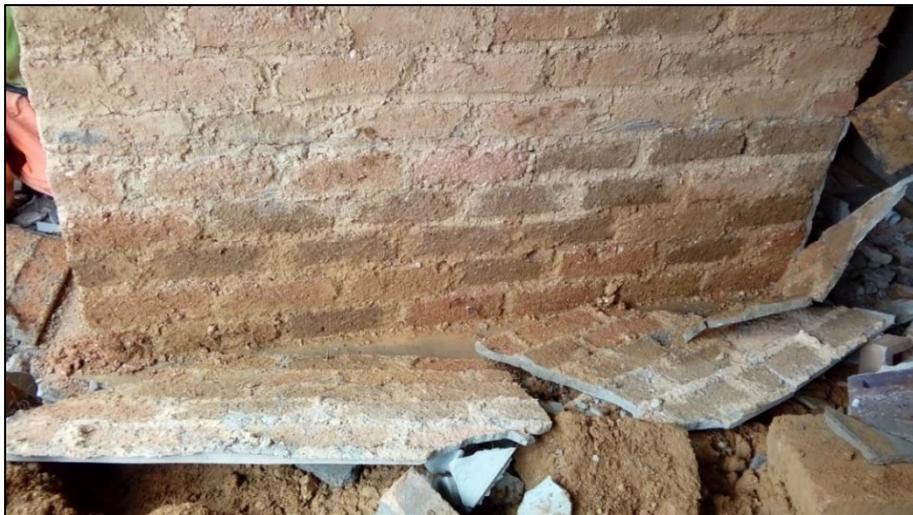
Se ha dejado el muro por un espacio de 30 minutos, para observar si podrían darse asentamientos, después de haber retirado el tarrajeo y la malla de gallinero. Pasados 08 minutos, el muro se desplomó súbitamente al igual que el muro patrón MP.

**Figura N° 75:** Muro MT, después de retirar el tarrajeo C:A y la malla de gallinero, notándose humedad en las primeras 04 hileras del muro.

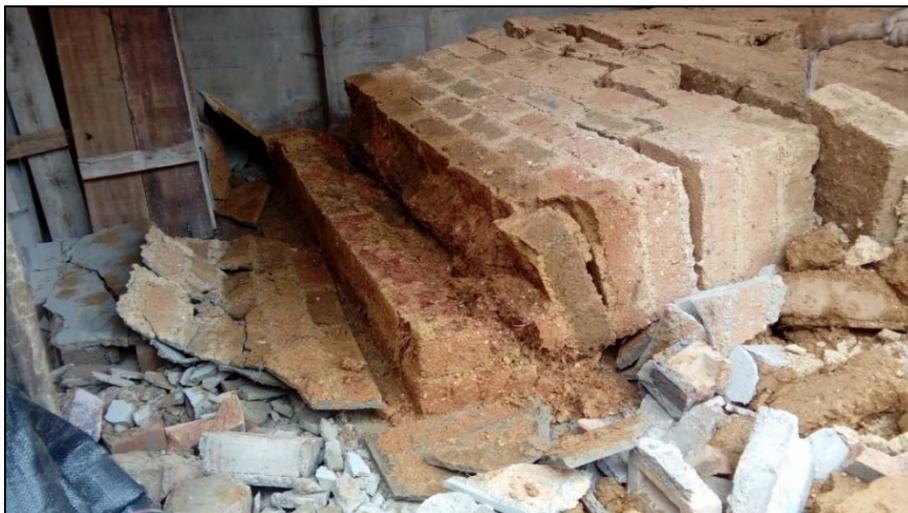
La protección del adobe con tarrajeo cemento: arena y malla de gallinero, ha hecho que soporte el ensayo de inundación simulada por 18 días, porque ha confinado la base del muro, y ha minimizado el factor erosivo del agua en las unidades de adobe.

**Figura N° 76:** Muro MT colapsado después de haber retirado la capa de tarrajeo con malla de gallinero en la hilera N° 02.

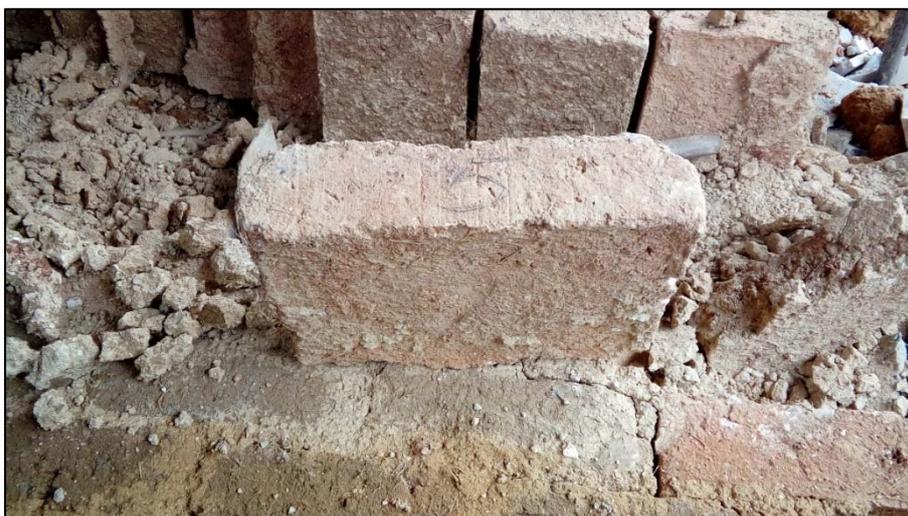
Se procedió a hacer el retiro de los adobes por hileras, encontrando que, de la hilera N° 05 hacia la N° 21, no muestra humedad y los adobes han mantenido sus características iniciales.

**Figura N° 77:** Adobe de la Hilera N° 05, sin humedad luego de ser retirado del muro MT.

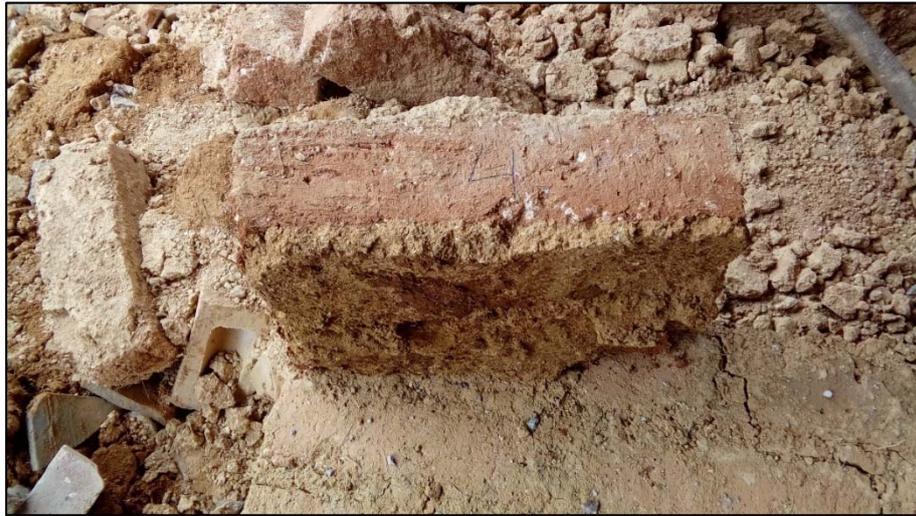
En la hilera N° 04, las unidades de adobe muestran humedad a la mitad y en sus caras laterales mientras que las unidades de los extremos están húmedas casi en su totalidad, haciendo que pierdan su resistencia.

**Figura N° 78:** Adobe de la Hilera N° 04, con humedad parcial luego de ser retirado del muro MT.

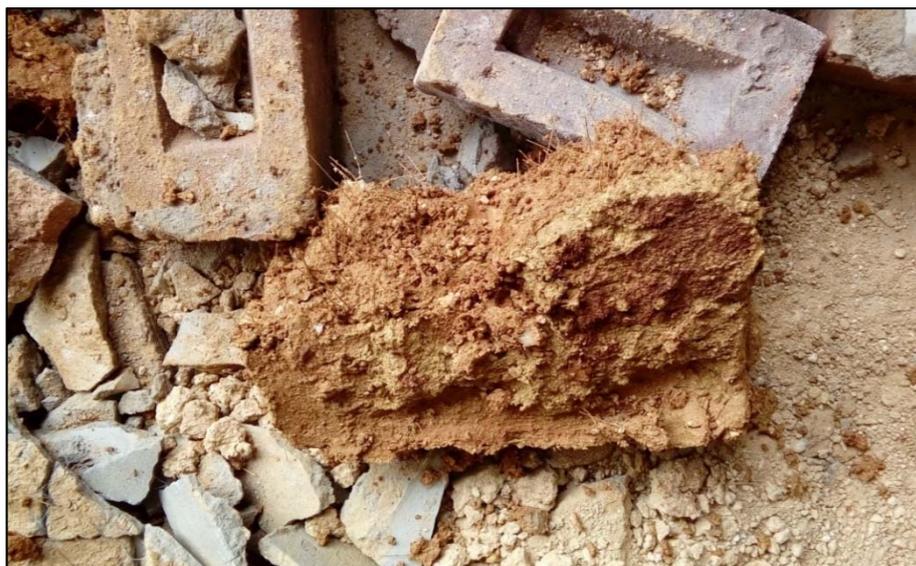
En las hileras N° 01, 02 y 03 las unidades de adobe, se notan que están saturadas, volviéndose una masa inestable que no ofrece resistencia por lo que se aplasta fácilmente, lo que ocasionó el colapso del muro.

Las juntas también están saturadas, por lo que, en el momento del desplome del muro, no han ofrecido resistencia, despegándose, y mostrándose como una masa pastosa al igual que los adobes.

**Figura N° 79:** Adobe de la Hilera N° 02, saturado totalmente luego de ser retirado del muro MT.

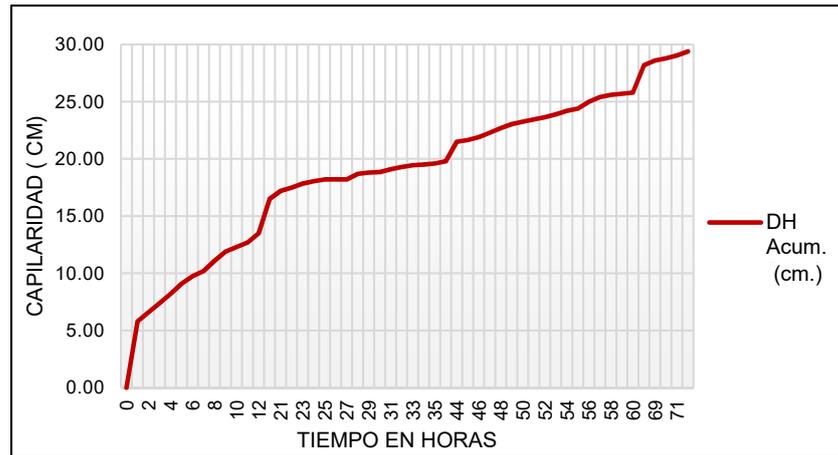
**Figura N° 80:** Capilaridad en el Muro Estabilizado ME - Periodo Corto de Inundación

El muro ME soportó las 72 horas del Periodo Corto de Inundación, obteniendo el registro de ascenso del agua por capilaridad (Tabla N° 27), el cual se muestra en la Figura N° 80.

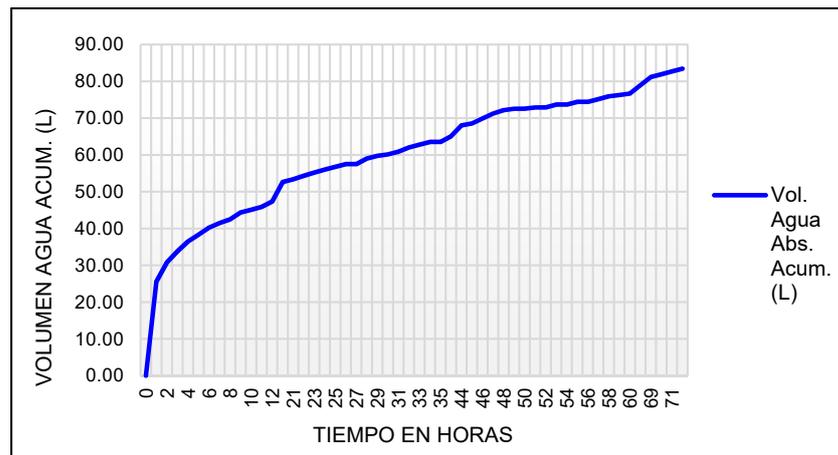
**Figura N° 81:** Volumen de Agua Absorbida en Muro Estabilizado ME - Periodo Corto de Inundación.

El ascenso del agua es de 29.40 cm., ocasionado por la absorción de 83.47 litros de agua en su interior y no tuvo ningún asentamiento.

La absorción de agua por parte del muro ME, fue medida mediante el cambio del nivel superficial del agua en la poza, cuyo descenso fue registrado con una cinta métrica (Tabla N° 27). Este descenso se presenta en la Figura N° 81.

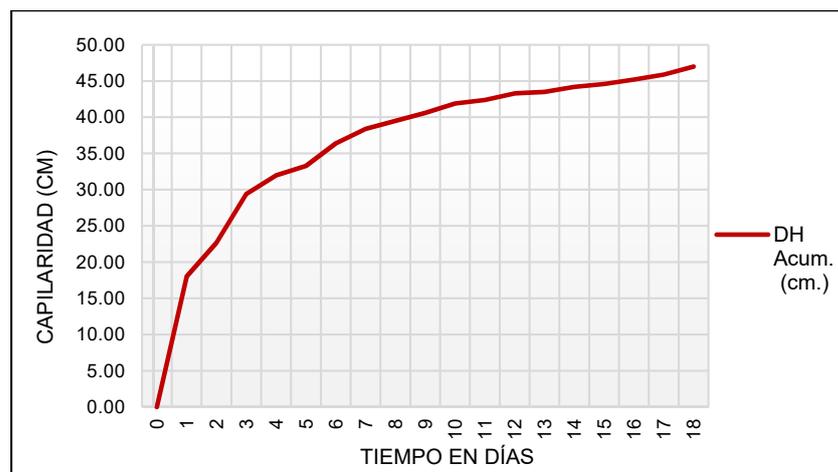
**Figura N° 82: Capilaridad en el Muro Estabilizado ME - Periodo Prolongado de Inundación.**

El muro ME soportó 18 días del periodo prolongado de inundación, obteniendo el registro de ascenso del agua por capilaridad (Tabla N° 28), el cual se muestra en la Figura N° 82.

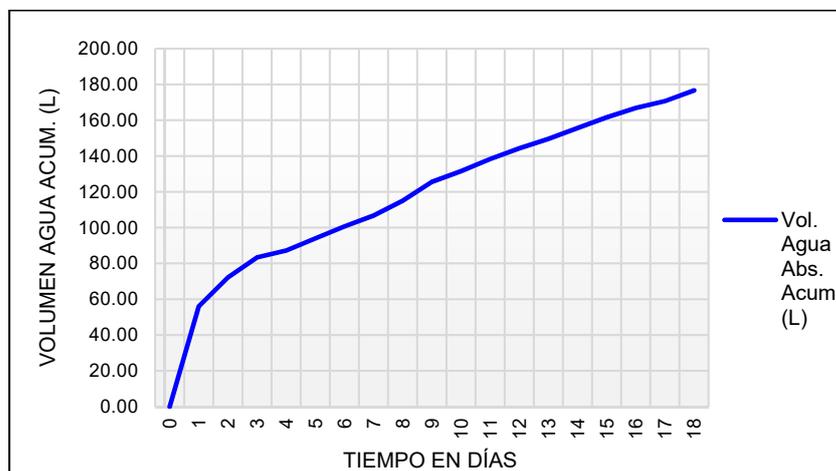
**Figura N° 83:** *Volumen de Agua Absorbida en el Muro Estabilizado ME - Periodo Prolongado de Inundación*

Durante el periodo prolongado de inundación se puede apreciar que la absorción de agua es constante y asciende de manera uniforme sobre el muro ME.

El último registro del ascenso capilar en el día 18 es de 47.00 cm., y el volumen de agua absorbida es de 176.71 litros.

La absorción de agua por parte del muro ME, fue medida mediante el cambio del nivel superficial del agua en la poza, cuyo descenso fue registrado con una cinta métrica (Tabla N° 28). Este descenso se presenta en la Figura N° 83.

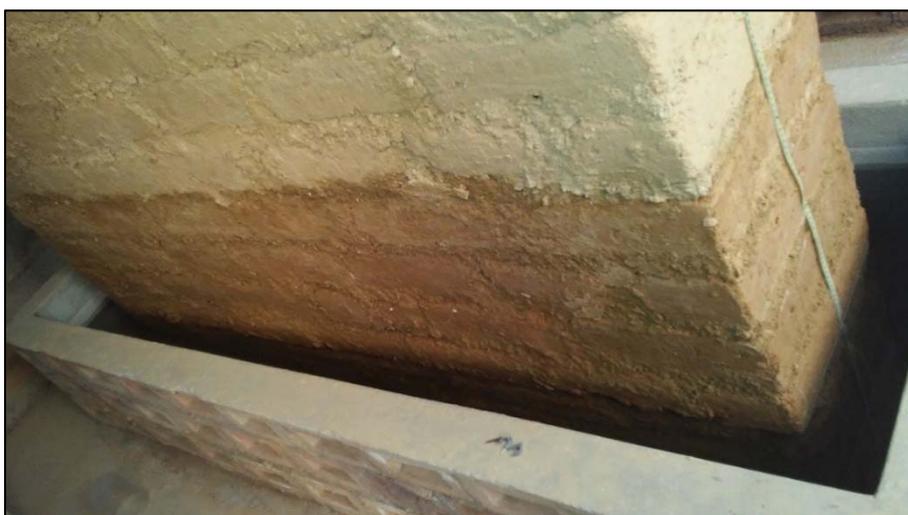
**Figura N° 84:** *Muro estabilizado al término del Ensayo de Inundación Simulada.*

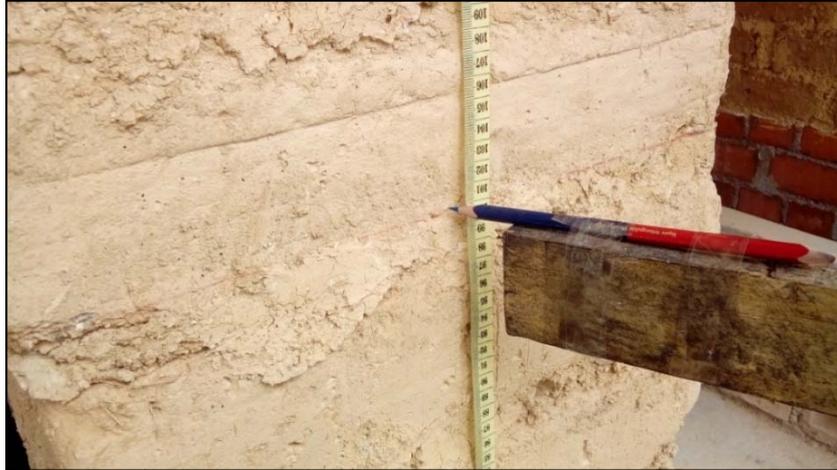
El muro ME, durante el PCI y el PPI, no ha registrado asentamientos.

**Figura N° 85:** Nivel marcado en el Muro ME al finalizar el ensayo de inundación simulada para verificar asentamientos.

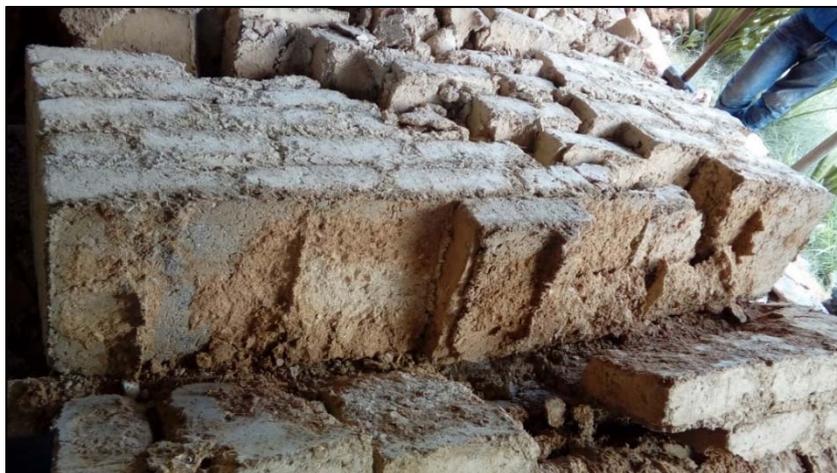
Mientras se hacia el retiro del bloque de concreto con la ayuda de sogas, este cayó conjuntamente con todo el muro desprendiéndose en la zona húmeda.

**Figura N° 86:** Muro ME después de haber caído manualmente.

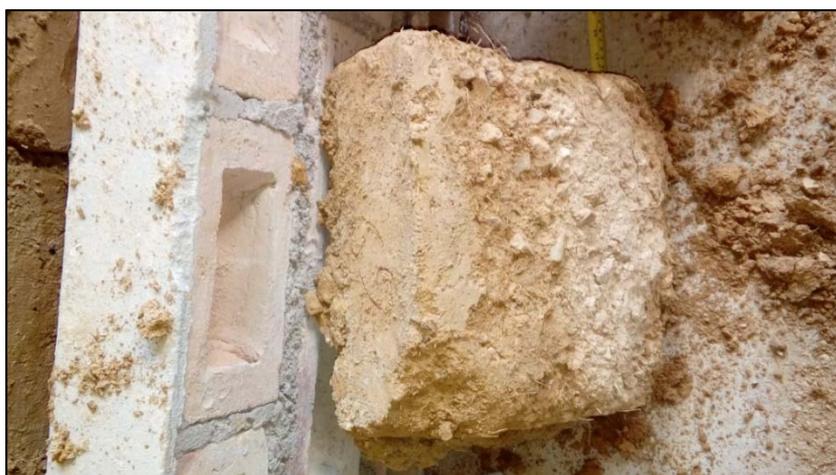
En la hilera N° 06, se puede observar que las unidades de adobe estabilizado se encuentran parcialmente saturadas en sus caras laterales, más no en el interior, manteniendo su forma, resistencia y estabilidad.

**Figura N° 87:** *Unidad de adobe estabilizado de la Hilera N° 06 parcialmente saturada.*

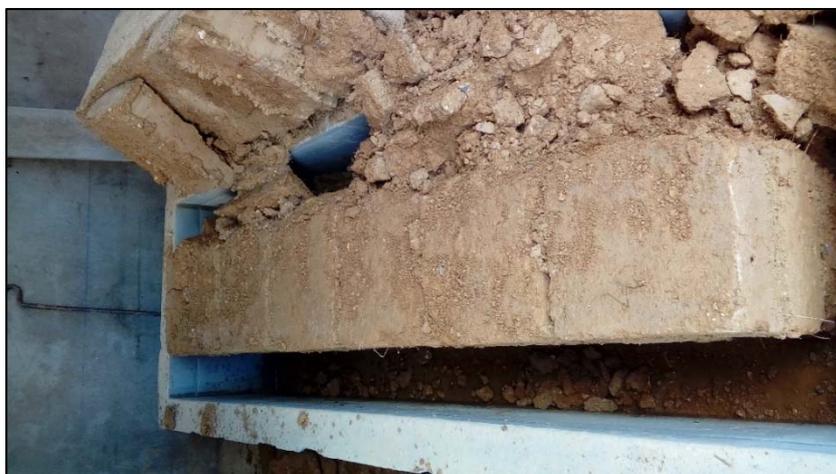
En las hileras N° 04 y 05, se puede observar que las unidades de adobe estabilizado se encuentran totalmente saturadas, pero han mantenido su forma, resistencia y estabilidad. Han mantenido su forma y sus dimensiones, incluso hasta después de hacer el retiro correspondiente.

**Figura N° 88:** *Hilera N° 04 del muro estabilizado ME.*

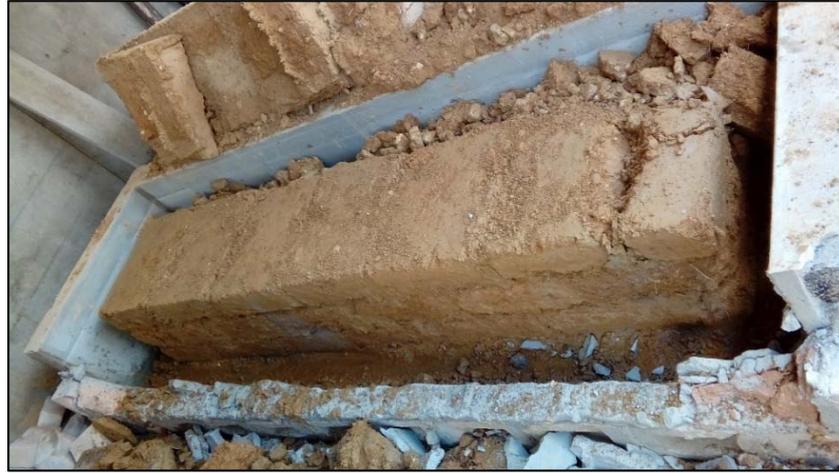
En las hileras N° 01, 02 y 03, se pudo observar que las unidades de adobe estabilizado se encuentran totalmente saturadas. Estas hileras al estar en contacto directo con el agua, han sufrido una mayor acción erosiva, por lo que en las caras expuestas se ha visto la disminución de la sección entre 1.00 ó 2.50 cm, pero han manteniendo su forma, resistencia y estabilidad.

**Figura N° 89:** *Hilera N° 01, 02 y 03 del muro estabilizado ME erosionadas por el agua.*

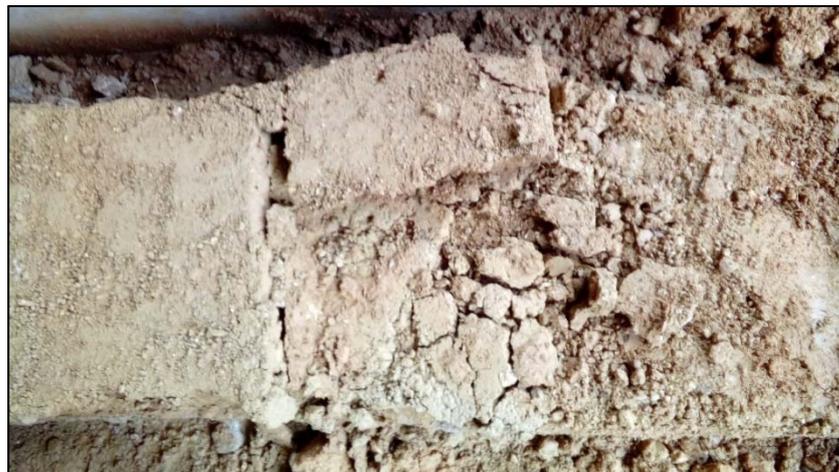
Las juntas de los adobes que fueron asentadas con material en la misma proporción del 5% de cemento en peso, al momento de hacer el retiro de los adobes de sus respectivas hileras, dicho material aparece en pequeños bloques compactos, que no se disgregan fácilmente.

**Figura N° 90:** *Junta entre la Hilera N° 02 y 03 del muro estabilizado ME.*

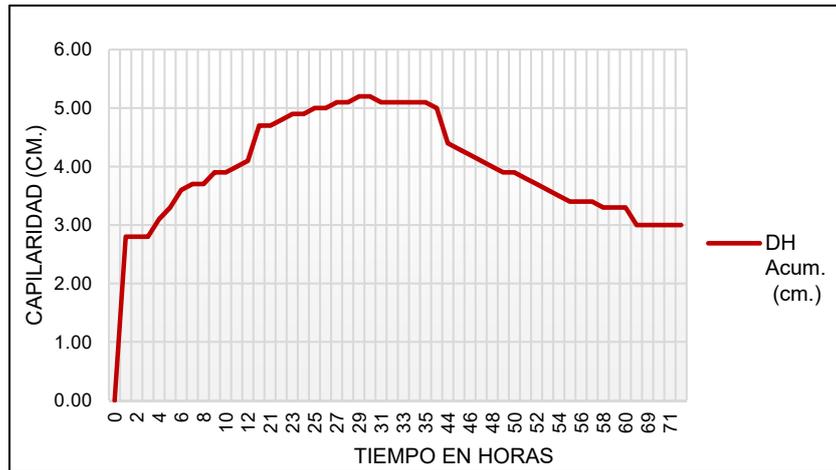
**Figura N° 91:** *Capilaridad en el Muro con Ladrillo ML - Periodo Corto de Inundación.*

El muro ML soportó las 72 horas del periodo corto de inundación, obteniendo el registro de ascenso del agua por capilaridad (Tabla N° 29), el cual se muestra en la Figura N° 91.

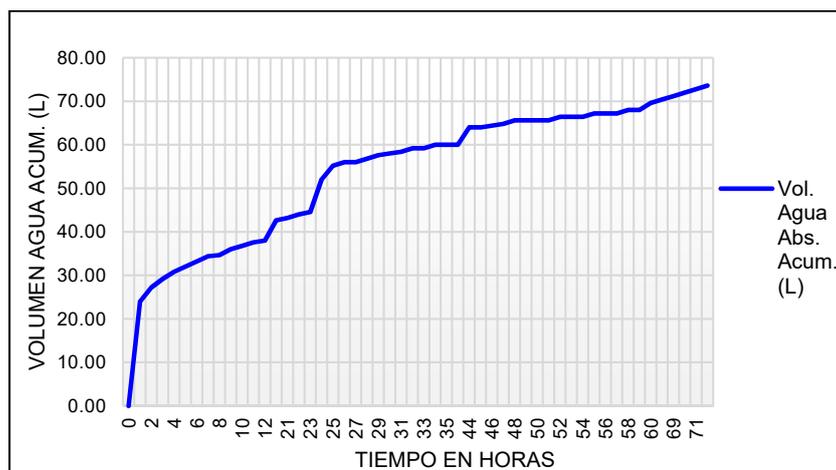
**Figura N° 92:** *Vol. de Agua Absorbida en el Muro con Ladrillo ML - Periodo Corto de Inundación.*

El ascenso del agua es de 3.00 cm., ocasionado por la absorción de 73.61 litros de agua en su interior.

La absorción de agua por parte del muro ML, fue medida mediante el cambio del nivel superficial del agua en la poza, cuyo descenso fue registrado con una cinta métrica (Tabla N° 29). Este descenso se presenta en la Figura N° 92.

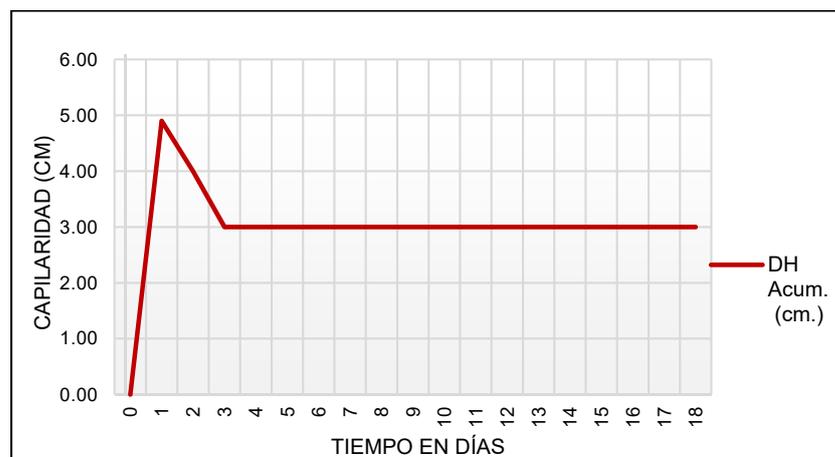
**Figura N° 93: Capilaridad en Muro con Sobrecimiento de Ladrillo ML - Periodo Prolongado de Inundación.**

Durante el periodo prolongado de inundación se puede apreciar que el sobrecimiento de ladrillo, después del tercer día, ha seguido absorbiendo agua, debido a que las unidades de ladrillo se han ido saturando y a la vez han ido llenando los huecos interiores del ladrillo KK de arcilla industrial, ya que el agua se ha ido infiltrando por los poros del mortero cemento arena.

El muro ML soportó 18 días del periodo prolongado de inundación, obteniendo el registro de ascenso del agua por capilaridad (Tabla N° 30), el cual se muestra en la Figura N° 93.

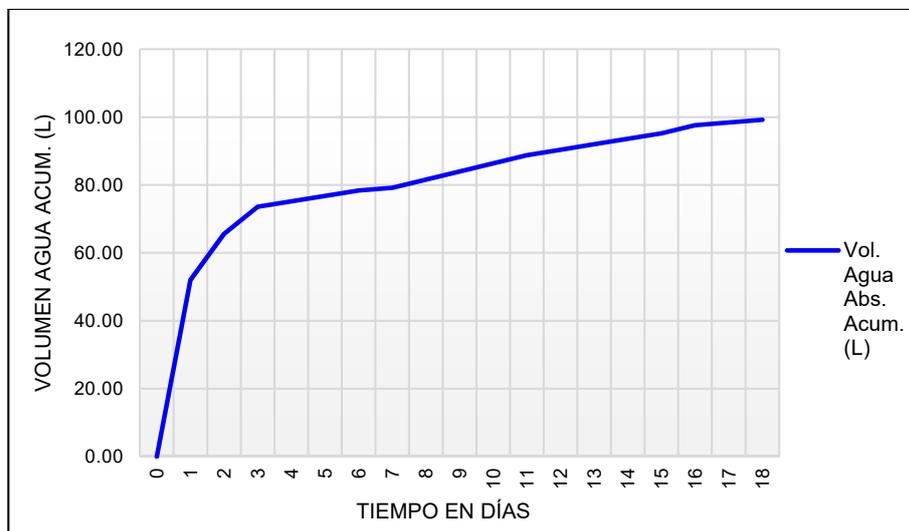
**Figura N° 94:** *Volumen de Agua Absorbida en el Muro con Sobrecimiento de Ladrillo ML - Periodo Prolongado de Inundación.*

El ascenso capilar registrado en el día 18 es de 3.00 cm., y el volumen de agua absorbida es de 99.22 litros.

La absorción de agua por parte del muro ML, fue medida mediante el cambio del nivel superficial del agua en la poza, cuyo descenso fue registrado con una cinta métrica (Tabla N° 30). Este descenso se presenta en la Figura N° 94.

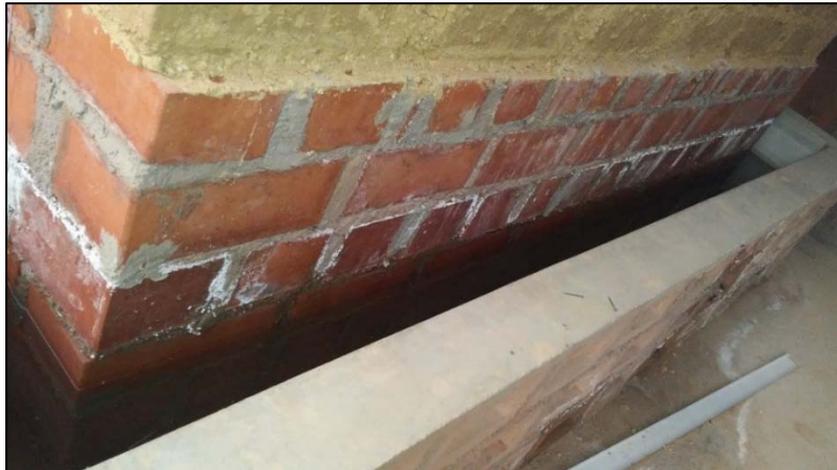
En el día 07 del ensayo, se ve nuevamente la presencia de eflorescencia salina sobre los bordes del mortero de la Hilera de ladrillo N° 04, debido a la presencia de sulfatos y carbonatos en pocas proporciones que tiene la arena gruesa y que, al estar en un prolongado tiempo de exposición al agua, hace que se exterioricen.

**Figura N° 95:** Muro ML al terminar el ensayo de Inundación Simulada.  
*Nótese la eflorescencia sobre las juntas de mortero cemento arena.*

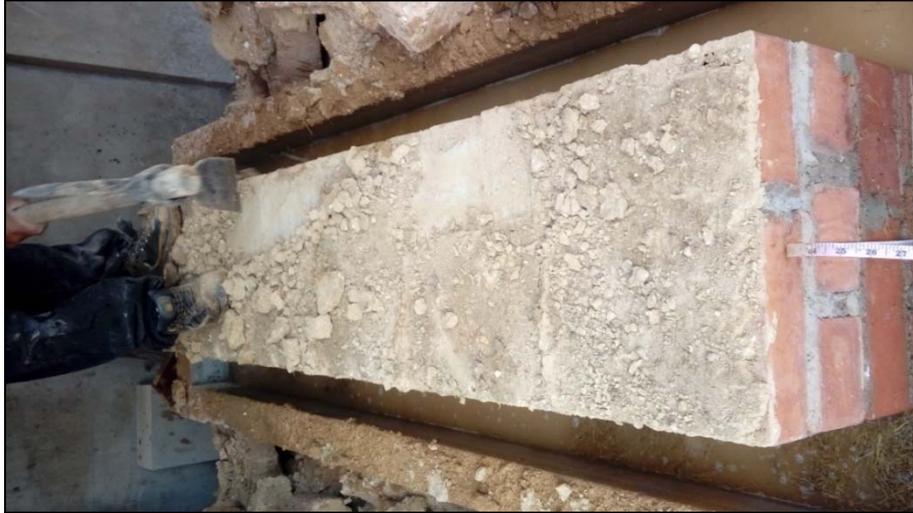
El muro de adobe no ha tenido contacto con la humedad proveniente del ascenso capilar de la poza, por lo que las 16 hileras del muro ML están secas y han mantenido sus características iniciales.

**Figura N° 97:** *Junta ubicada encima del sobrecimiento de ladrillo totalmente seca.*

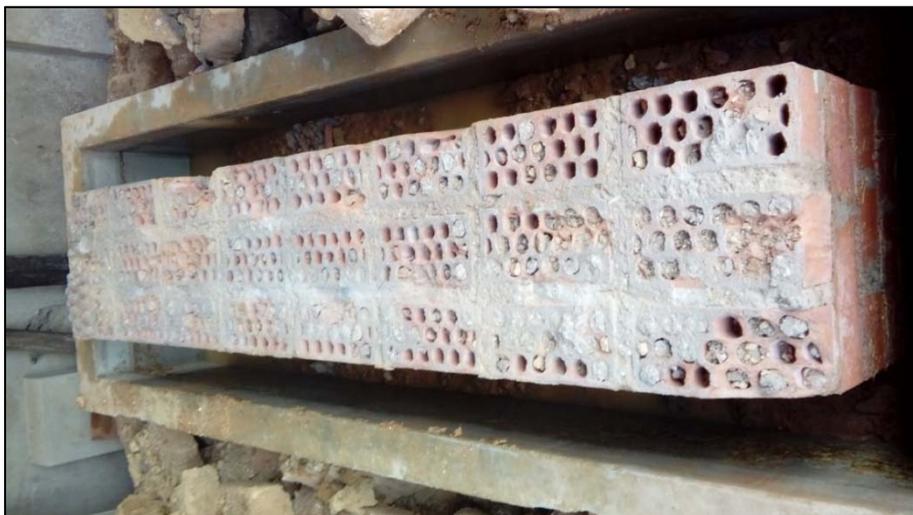
**Figura N° 98:** *Hilera N° 05 del sobrecimiento, con las unidades de ladrillo y juntas de mortero totalmente secas.*

Las hileras N° 05 y 06, están totalmente secas, no hay indicios de humedad en las juntas de mortero. La hilera N° 04 muestra ladrillos parcialmente saturados en la parte inferior conjuntamente con las juntas de mortero que también muestran humedad. Las unidades de ladrillo mantienen sus características iniciales.

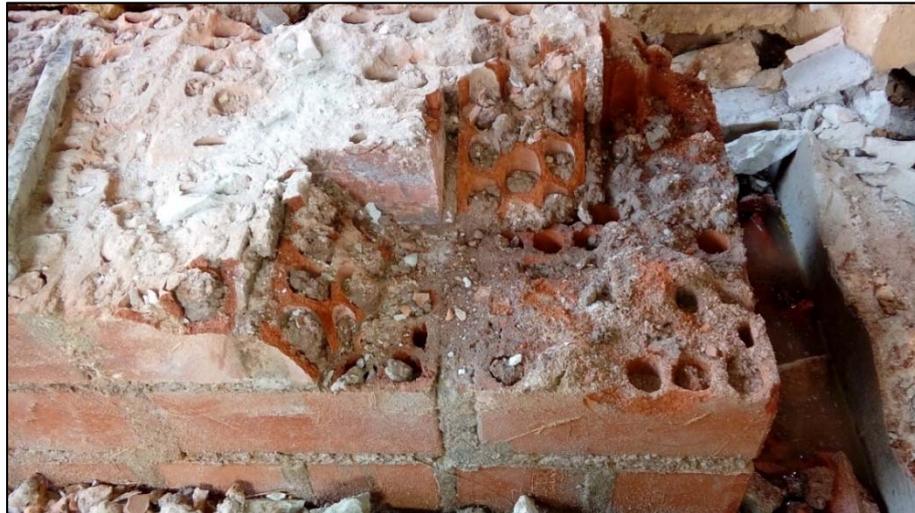
**Figura N° 99:** *Ladrillos y juntas de la hilera N° 04 del sobrecimiento, parcialmente húmedas.*

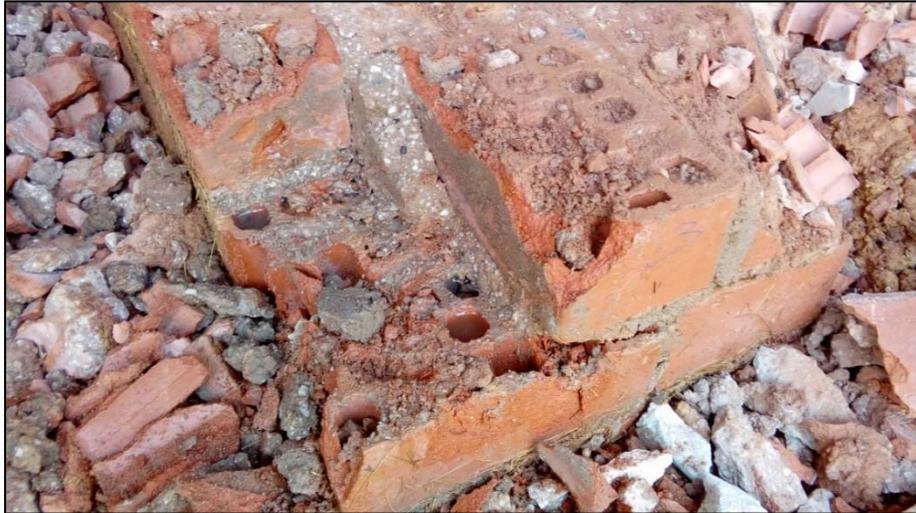
Las hileras N° 01, 02 y 03, muestran ladrillos y juntas totalmente saturadas. Además, se muestra la existencia de agua en los huecos de los ladrillos del sobrecimiento, por lo que se afirma que el agua que sigue absorbiendo el sobrecimiento en lugar de ascender por los ladrillos y juntas, se va acumulando al interior del mismo, llenando los espacios libres que ingresan por los espacios entre ladrillos y juntas, además de ingresar por los poros del mortero manteniendo un nivel constante. Aunque las unidades se encuentren saturadas han mantenido sus características y propiedades iniciales. Conforme se hace el picado de las hileras el agua de los agujeros va discurriendo y drenando lentamente, hacia los costados del sobrecimiento.

**Figura N° 100:** *Hileras N° 02 y 03 del sobrecimiento de ladrillo, totalmente saturado con los huecos llenos de agua.*

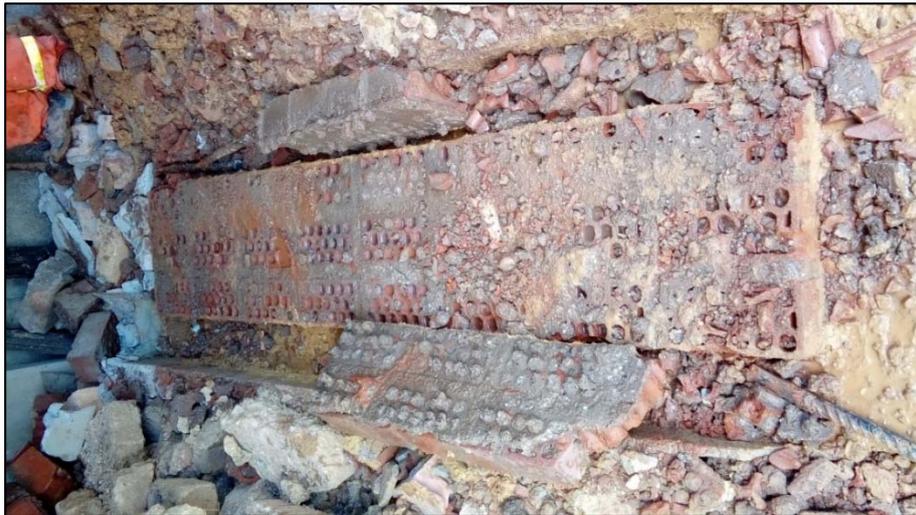
**Figura N° 101:** *Hilera N° 01 del sobrecimiento de ladrillo, totalmente saturado con los huecos llenos de agua.*

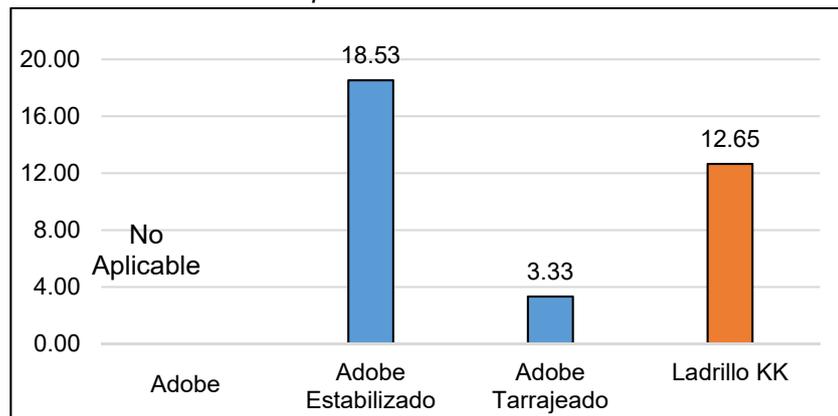
**Figura N° 102:** Resultados comparativos del % de Absorción promedio en 24 Horas.

En la Tabla N° 31 y en las Figuras N° 102 y 103, se presenta los resultados promedios de las pruebas de succión y absorción para los tres tipos de especímenes ensayados.

En ambas pruebas podemos notar de que el adobe tarrajado superó ampliamente al adobe estabilizado al succionar y absorber menor cantidad de agua, requisito indispensable para mejorar su comportamiento ante la exposición prolongada de agua, en tanto que el adobe no aprobó ninguno de estos ensayos y terminó desintegrándose parcial o totalmente.

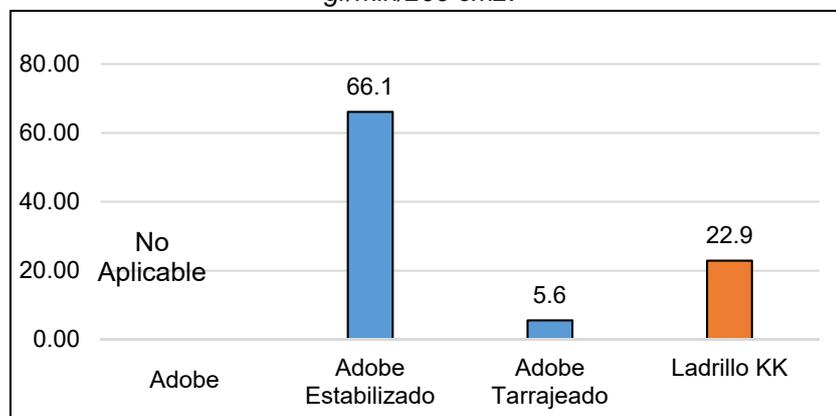
**Figura N° 103:** Resultados comparativos de Succión Promedio en gr/min/200 cm<sup>2</sup>.

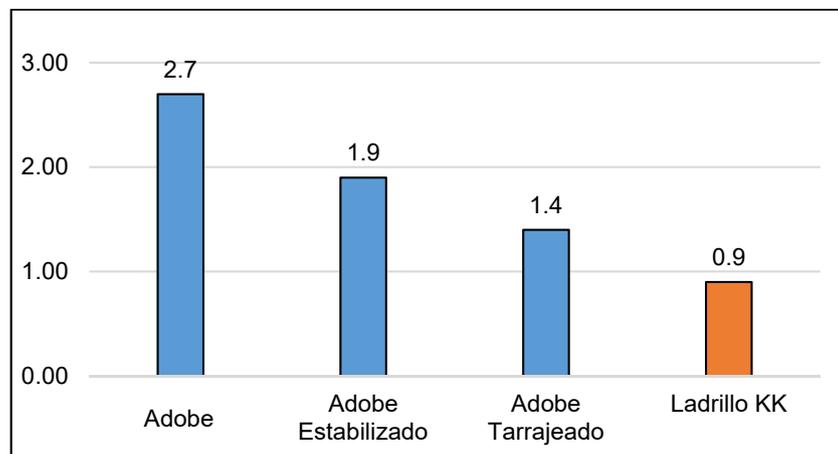
**Figura N° 104:** Resultados de Altura de Succión promedio (cm).

Para un tiempo de exposición al agua de un minuto, en la Tabla N° 32 y Figura N° 104 observamos que los adobes registraron el mayor ascenso capilar, siguiendo los adobes estabilizados y finalmente los adobes tarrajados con apenas 0.90 cm.

Los datos de ascenso capilar obtenidos en la prueba de succión permitieron obtener información para predecir el comportamiento del ascenso de agua durante la prueba de inundación simulada en los muros y también permitirá definir la zona del muro a proteger.

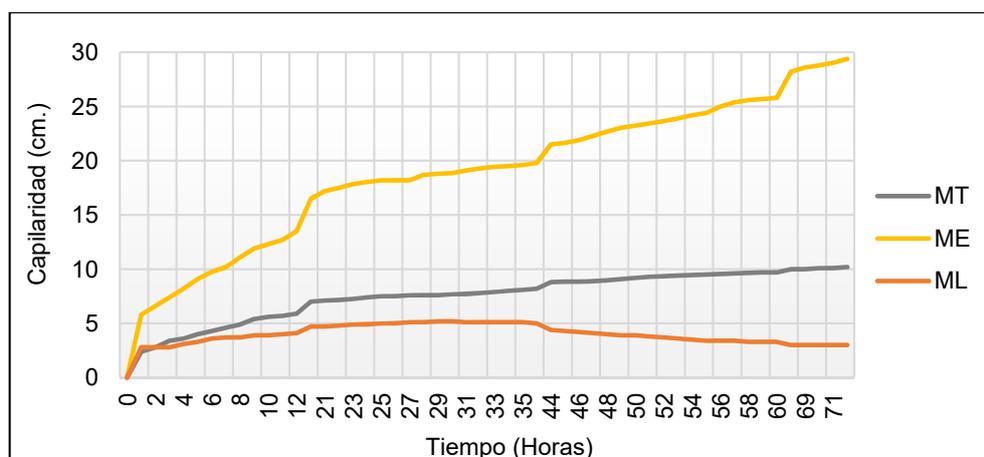
**Figura N° 105:** Gráfico comparativo de capilaridad (cm.) en Muro Tarrajado (MT), Estabilizado (ME) y con Sobrecimiento de Ladrillo (ML). Periodo Corto de Inundación.

Como se aprecia en la Figura N° 105, durante las primeras 72 horas de inundación las alturas de capilaridad son diferentes entre los 3 muros, van desde formas lineales hasta curvas por lo que no se ha realizado aproximaciones a líneas de tendencias conocidas.

Sin embargo, puede apreciarse que la solución sobrecimiento con ladrillo KK de arcilla industrial supera a la de tarrajeo y ésta a su vez a la de adobe estabilizado.

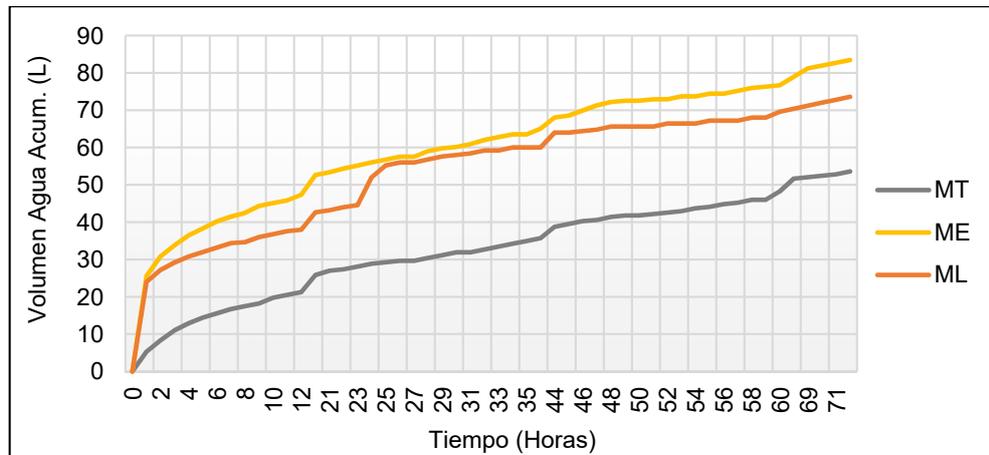
**Figura N° 106:** Gráfico comparativo de volumen de agua absorbida (Litros) en Muro tarrajado (MT), Estabilizado (ME) y con Sobrecimiento de Ladrillo (ML).  
Periodo Corto de Inundación.

Al igual que en las gráficas de capilaridad, los volúmenes de absorción de agua difieren entre los 3 muros, como se puede apreciar en la figura N° 106.

Los datos obtenidos poseen tendencias lineales y curvas por lo que no se realizó aproximaciones a líneas de tendencias conocidas.

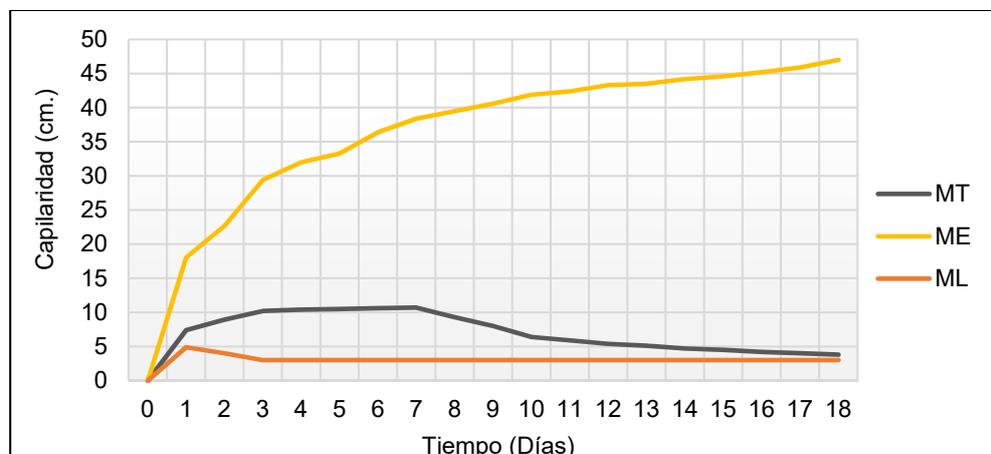
**Figura N° 107:** Gráfico comparativo de capilaridad (cm.) en Muro tarrajeado (MT), Estabilizado (ME) y con Sobrecimiento de Ladrillo (ML). Periodo Prolongado de Inundación.

Como se aprecia en la Figura N° 107, durante los 18 días que ha durado el ensayo de inundación las alturas de capilaridad son diferentes entre los 3 muros al igual que en el PCI.

El muro ME, si ha tenido un ascenso capilar considerable con respecto a los otros dos muros, llegando a ubicarse a 47 cm por encima del nivel inicial, ya que tanto los adobes como las juntas, son casi homogéneos en su composición, además de tener contacto directo con el agua.
