UNIVERSIDAD NACIONAL DE CAJAMARCA

MENCIÓN INGENIERÍA CIVIL

TESIS

Comparación de resistencia a inundación de muros de adobe  
con diferentes sistemas de protección.

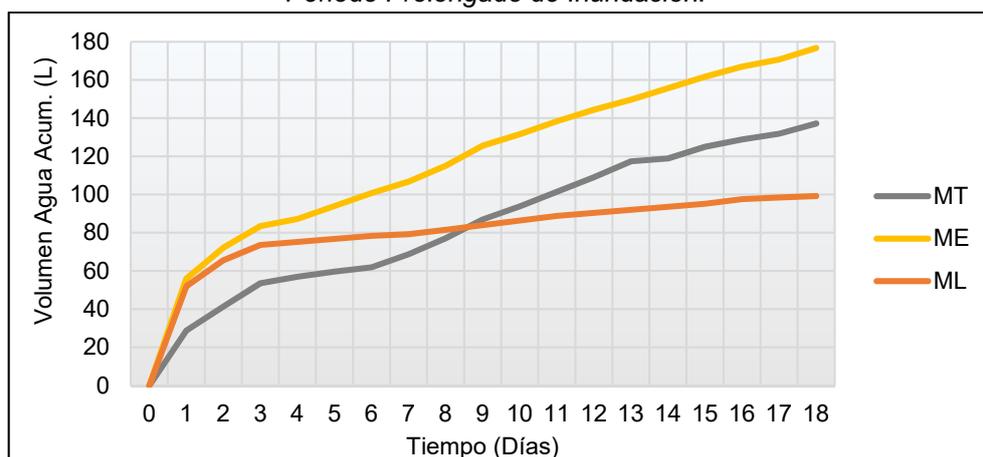
**Figura N° 108:** Gráfico comparativo de volumen de agua absorbida (Litros) en Muro tarrajado (MT), Estabilizado (ME) y con Sobrecimiento de Ladrillo (ML). Periodo Prolongado de Inundación.

De acuerdo a la Figura N° 108 al igual que en el PCI, los datos obtenidos no tienen tendencias conocidas.

El muro MT después del día 08, incrementa la absorción del agua debido a que el agua está infiltrándose al interior del muro por la presencia de la fisura, y va saturando progresivamente los adobes con los que fueron construidos. Durante el ensayo, el muro absorbió 137.20 litros de agua.

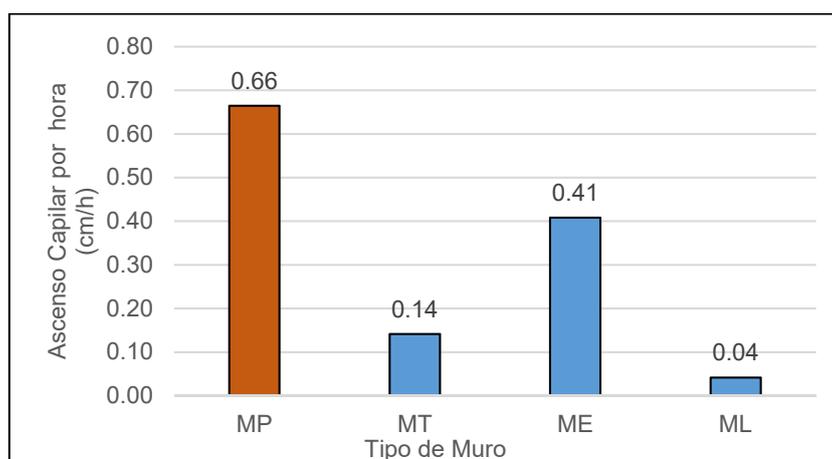
**Figura N° 109:** Gráfico comparativo de Ascenso capilar por hora entre el Muro MP, Muro MT, Muro ME y Muro ML en el Periodo Corto de Inundación.

duración de 72 horas, se puede apreciar que en el Muro Patrón MP, que no presenta ninguna mejora, ni ningún sistema de protección muestra una mayor altura de ascenso capilar de 0.66 cm/h, en comparación con los muros que han sido mejorados mediante un sistema de protección. Los resultados se muestran en la Figura N° 109.

De los 03 sistemas de protección, el muro que menor ascenso presentó fue el muro con sobrecimiento de ladrillo ML, con 0.04 cm/h. seguido del muro tarrajado MT con 0.14 cm/h, y siendo el muro estabilizado ME, el que tuvo un mayor ascenso capilar de 0.41 cm/h. Esto se debe a que el ladrillo industrial tiene una composición y diferente material al adobe. El ascenso capilar en el muro estabilizado se debe a que la arcilla y el cemento al ser hidrófilos son más afines con el agua.

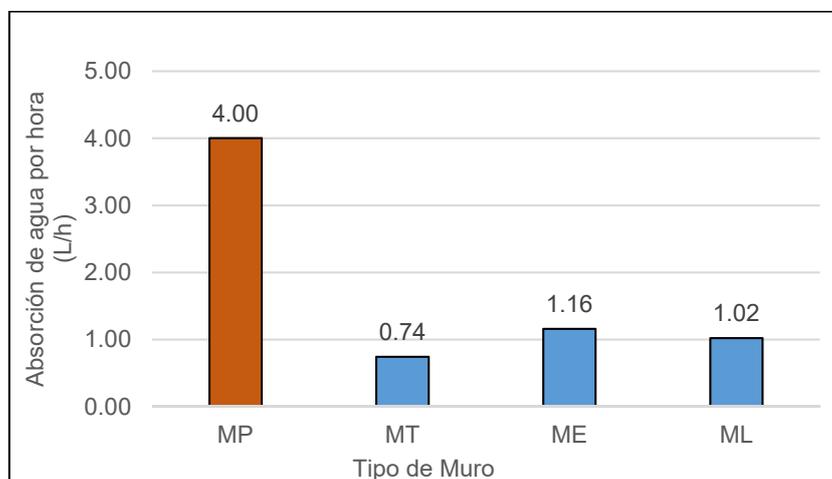
**Figura N° 110:** Gráfico comparativo de Absorción de agua por hora entre el Muro MP, Muro MT, Muro ME y Muro ML en el Periodo Corto de Inundación.

Realizando un análisis de absorción de agua por unidad de tiempo después de haber terminado el periodo corto de inundación que tuvo una duración de 72 horas, se puede apreciar que en el Muro Patrón MP, que no presenta ninguna mejora, ni ningún sistema de protección muestra una mayor cantidad de agua absorbida 4.00 L/h, en comparación con los muros que han sido mejorados mediante un sistema de protección. Los resultados se muestran en la Figura N° 110.

De los 03 sistemas de protección, el muro que menor agua absorbió fue el muro tarrajado MT, con 0.74 L/h., seguido del muro son sobrecimiento de ladrillo con 1.02 L/h, y siendo el muro estabilizado ME, el que tuvo una mayor absorción con 1.16 L/h.

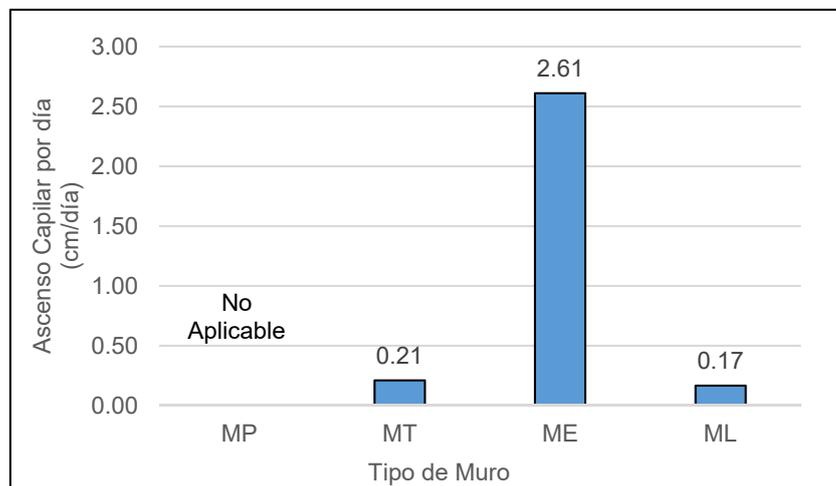
**Figura N° 111:** *Gráfico comparativo de Ascenso capilar por día entre el Muro MT, Muro ME y Muro ML en el Periodo Prolongado de Inundación.*

En vista de que el muro patrón MP no resistió el ensayo de inundación simulada en su periodo corto de inundación, no se cuenta con datos para hacer la respectiva comparación, se realizó el análisis del ascenso capilar alcanzado por unidad de tiempo después de haber terminado el periodo prolongado de inundación que tuvo una duración de 18 días. Los resultados se muestran en la Figura N° 111.

De los 03 sistemas de protección, el muro que menor ascenso presentó fue el muro con sobrecimiento de ladrillo ML, con 0.17 cm/día, seguido del muro tarrajado MT con 0.21 cm/día, y siendo el muro estabilizado ME, el que tuvo un mayor ascenso capilar de 2.61 cm/día.

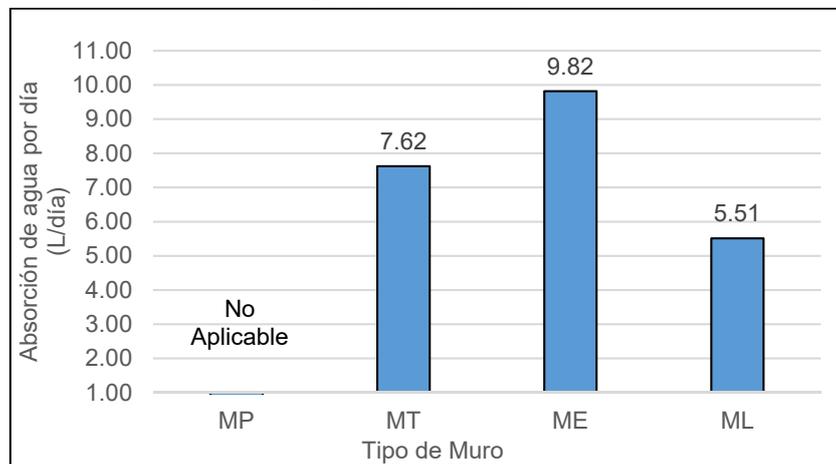
**Figura N° 112:** *Gráfico comparativo de Absorción de agua por día entre el Muro MP, Muro MT, Muro ME y Muro ML en el Periodo Corto de Inundación.*

Se realizó el análisis de absorción de agua alcanzado por unidad de tiempo después de haber terminado el periodo prolongado de inundación, que tuvo una duración de 18 días. De igual manera que en el caso anterior, el muro patrón MP, no resistió en ensayo de inundación simulada en su periodo corto de inundación, y no se cuenta con datos para hacer la respectiva comparación. Los resultados se muestran en la Figura N° 112.

De los 03 sistemas de protección, el muro que menor agua absorbió fue el muro con sobrecimiento de ladrillo ML con 5.51 L/día, seguido del muro tarrajado MT con 7.62 L/día, y siendo el muro estabilizado ME, el que tuvo una mayor absorción con 9.82 L/día.

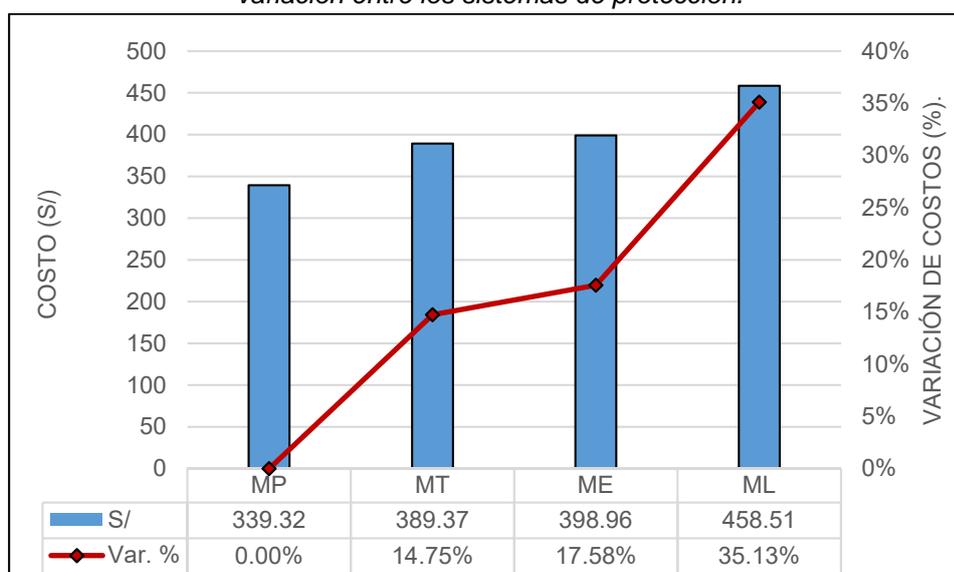
**Figura N° 114:** Gráfico comparativo de costos (S/) y porcentaje (%) de variación entre los sistemas de protección.

La Figura 114, nos muestra los costos entre los distintos sistemas de protección, el cual el empleo de un sobrecimiento de ladrillo que representa un incremento del 35.13% con respecto al muro MP siendo el costo más elevado entre los 03 sistemas propuestos y que es casi el doble de las otras dos alternativas propuestas.

El uso de un tarrajeo con mortero cemento arena conjuntamente con el uso de adobes estabilizados muestran un incremento del 14.75% y 17.58% del costo en comparación con el MP, siendo el más recomendable el uso de los adobes estabilizados, pues mostraron un mejor comportamiento ante la inundación, además de mantenerse estable después del ensayo de inundación.

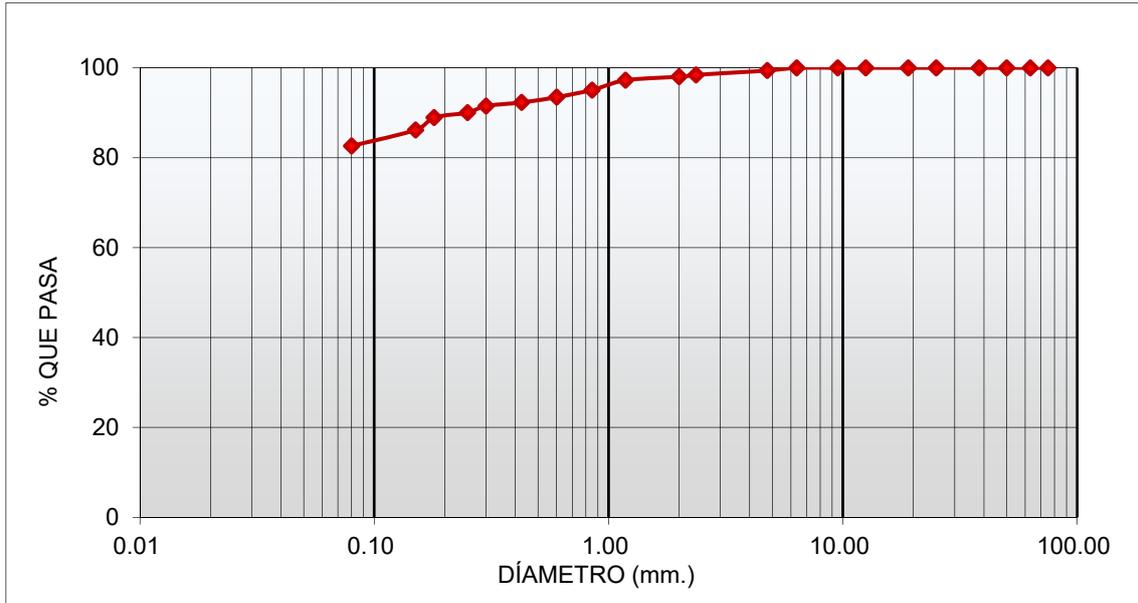
**Figura N° 116: Curva de Distribución Granulométrica**

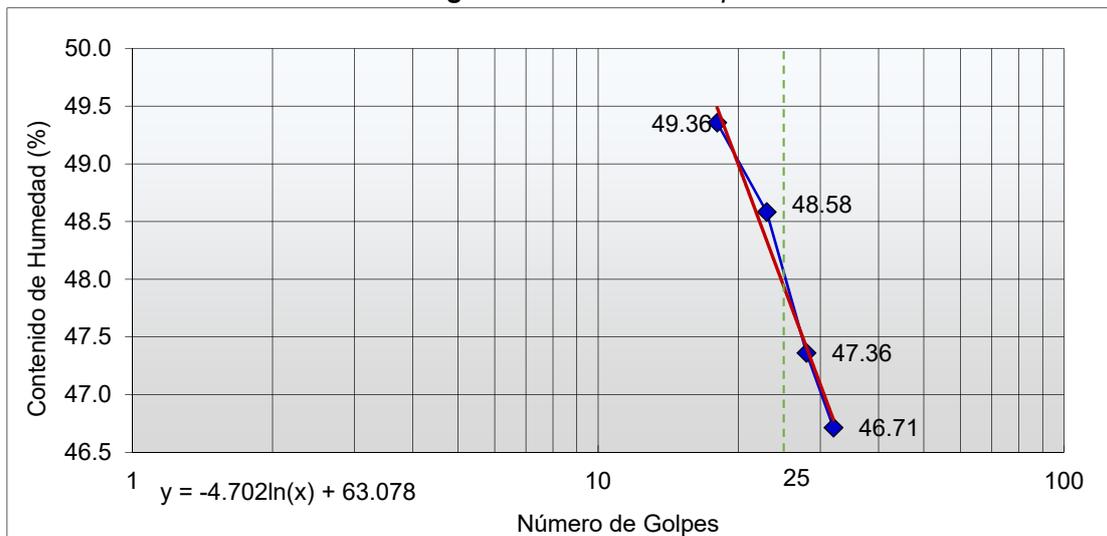
**Figura N° 117: Límite Líquido**

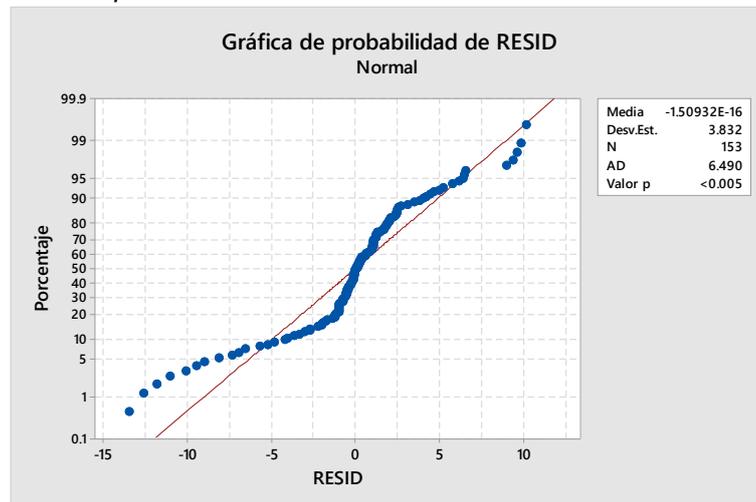
**Figura N° 118:** Gráfica de Probabilidad Normal, de Capilaridad en la Resistencia a la Inundación del Periodo Corto de inundación de los 03 sistemas de protección.

Al ver la gráfica de probabilidad normal podemos decir que los puntos aproximadamente no yacen sobre una línea recta por tanto existe normalidad en los datos.

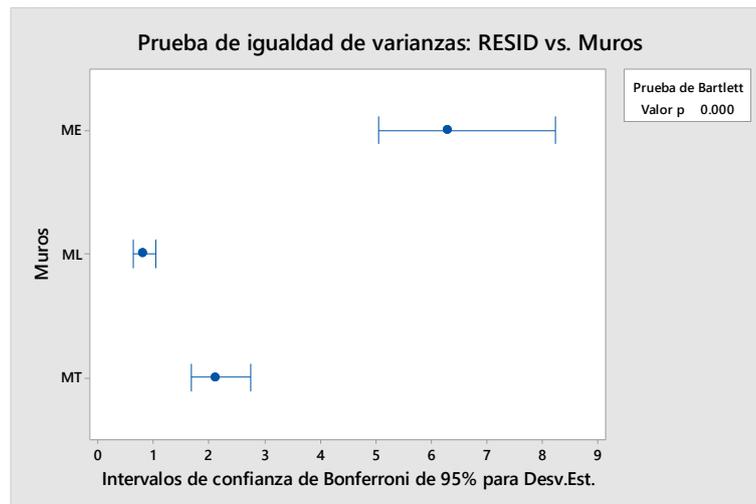
**Figura N° 119:** Prueba de igualdad de Varianzas de Capilaridad en la Resistencia a la Inundación del Periodo Corto de inundación de los 03 sistemas de protección.

Al ver la gráfica de homocedasticidad es evidente que las posiciones traslapadas de los intervalos de confianza indican la presencia de variabilidad constante en los datos por cada grupo.

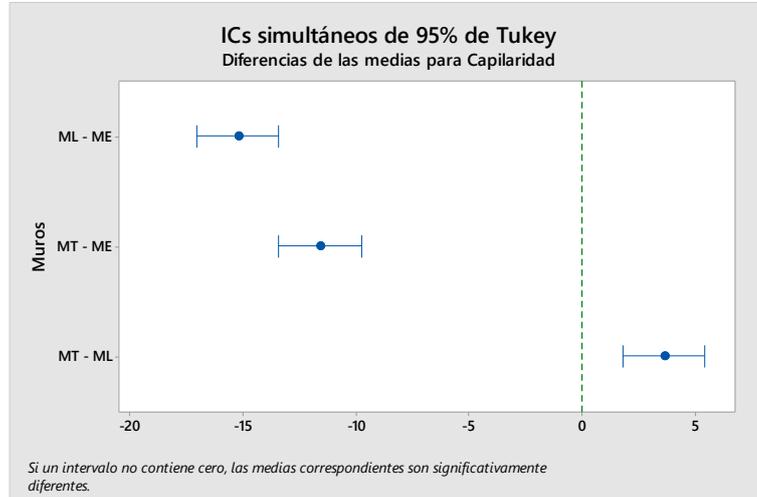
Figura N° 120: Diferencias de las medias para capilaridad.

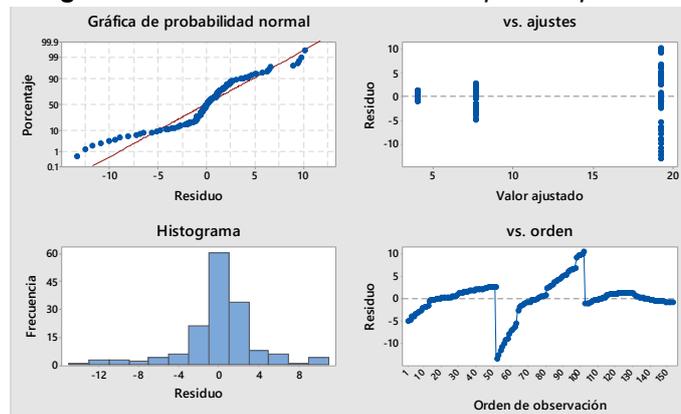
**Figura N° 121: Gráficas de Residuos para Capilaridad.**

Al no cumplirse los supuestos de normalidad y homocedasticidad se procede a determinar la estimación puntual e intervalo de confianza para  $\lambda$  de la transformación de Box-Cox para identificación de distribución individual ( $\lambda=0.16$ )

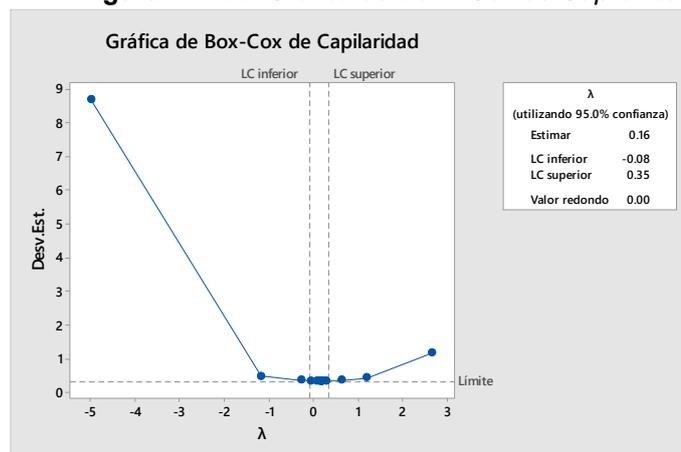
**Figura N° 122: Gráfica de Box - Cox de Capilaridad.**

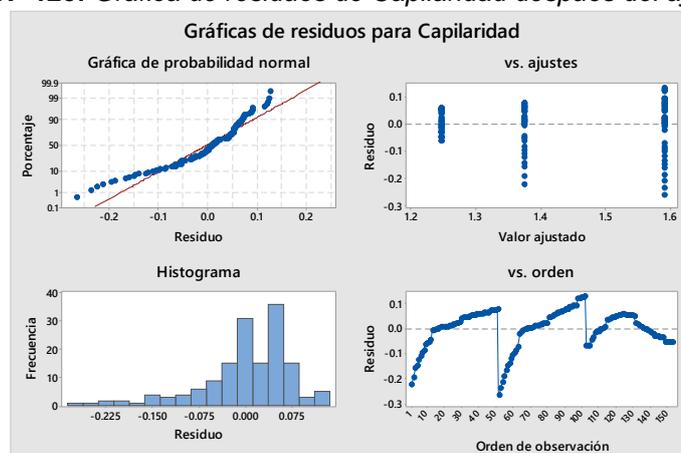
**Figura N° 123: Gráfica de residuos de Capilaridad después del ajuste Box - Cox.**

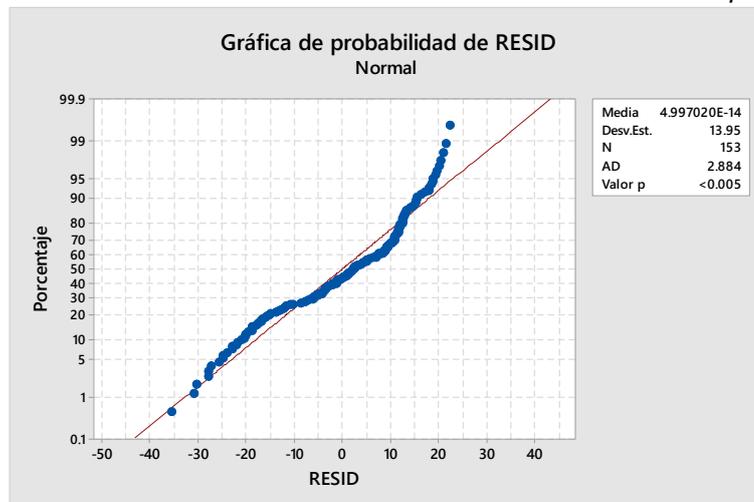
**Figura N° 124:** Gráfica de Probabilidad Normal, de absorción en la Resistencia a la Inundación del Periodo Corto de inundación de los 03 sistemas de protección.

Al ver la gráfica de probabilidad normal podemos decir que los puntos aproximadamente no yacen sobre una línea recta por tanto existe normalidad en los datos.

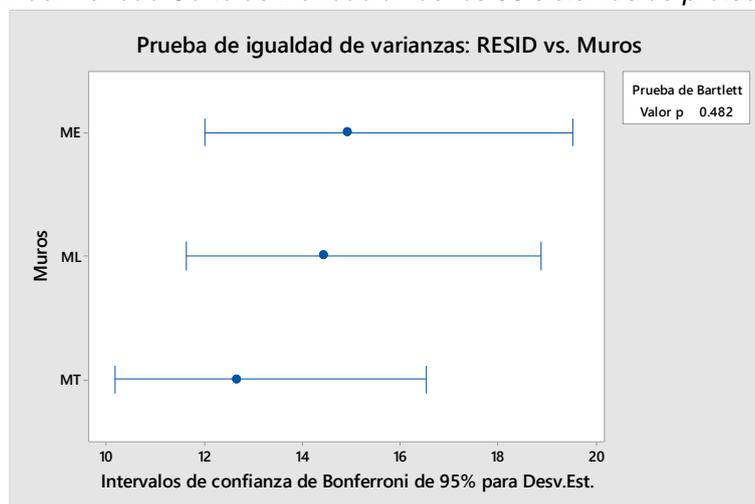
**Figura N° 125:** Prueba de igualdad de Varianzas de absorción en la Resistencia a la Inundación del Periodo Corto de inundación de los 03 sistemas de protección.

Al ver la gráfica de homocedasticidad es evidente que las posiciones traslapadas de los intervalos de confianza indican la presencia de variabilidad constante en los datos por cada grupo.

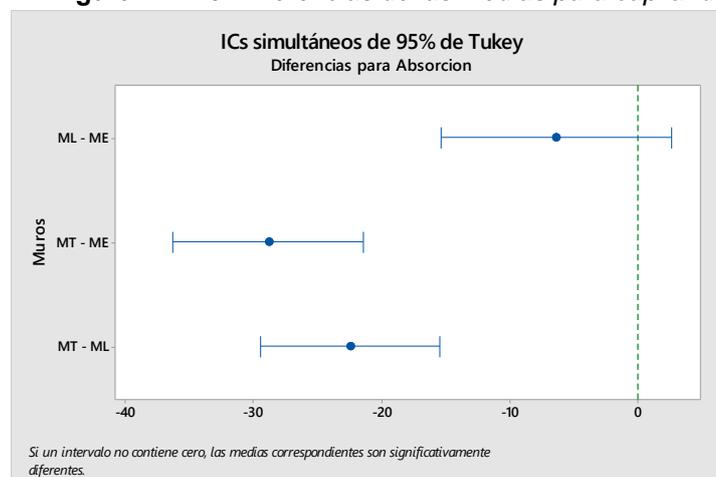
**Figura N° 126:** *Diferencias de las medias para capilaridad.*

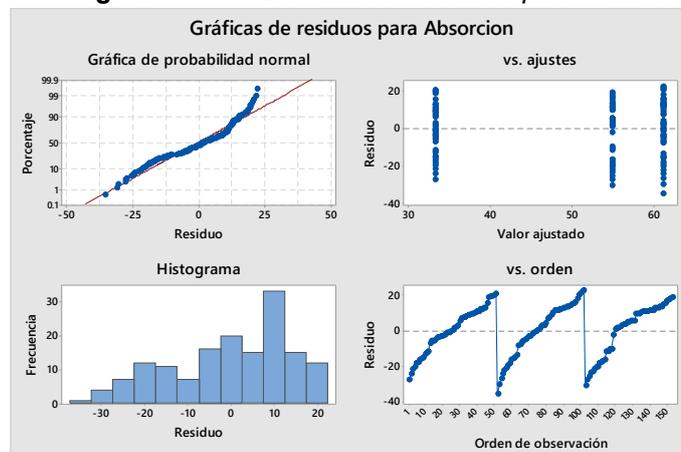
**Figura N° 127: Gráficas de Residuos para Absorción.**

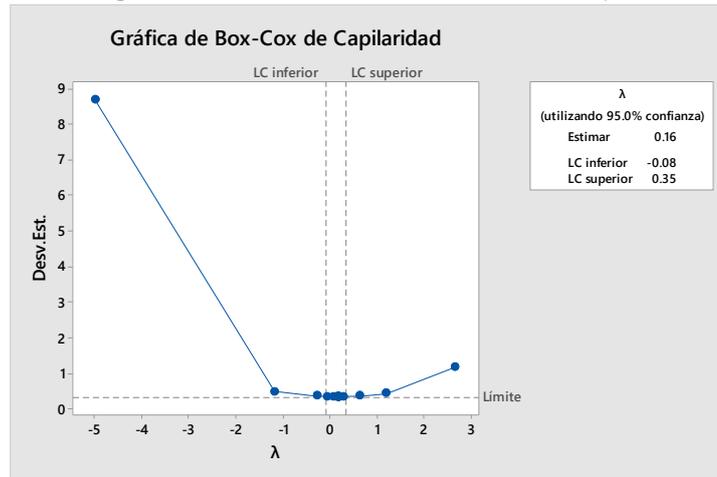
Al no cumplirse los supuestos de normalidad se procede a determinar la estimación puntual e intervalo de confianza para  $\lambda$  de la transformación de Box-Cox para identificación de distribución individual ( $\lambda=0.16$ )

**Figura N° 128: Gráfica de Box - Cox de Capilaridad.**

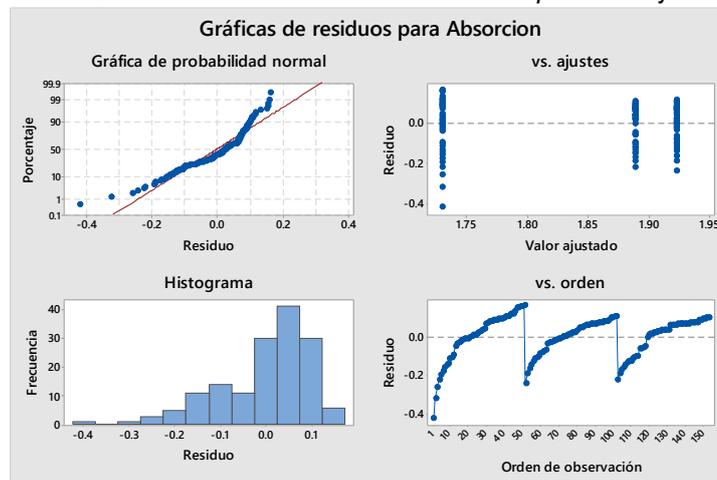
**Figura N° 129: Gráfica de residuos de Absorción después del ajuste Box - Cox**

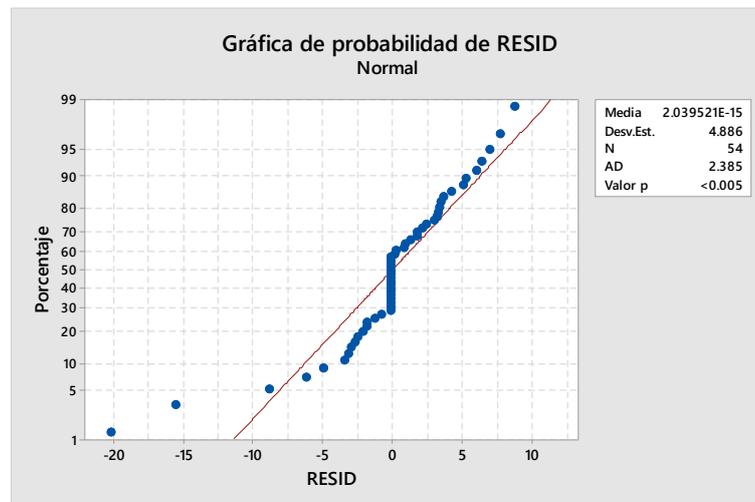
Al ver la gráfica de probabilidad normal podemos decir que los puntos aproximadamente no yacen sobre una línea recta por tanto existe normalidad en los datos.

**Figura N° 130:** Gráfica de Probabilidad Normal, de succión en la Resistencia a la Inundación del Periodo Prolongado de inundación de los 03 sistemas de protección.

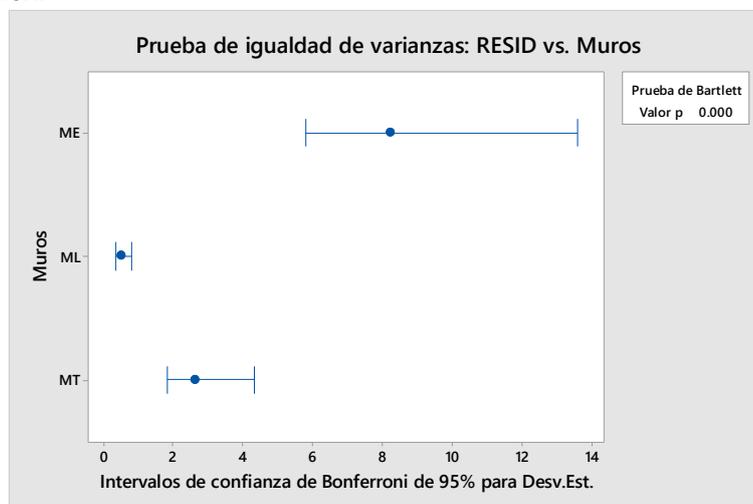
**Figura N° 131:** Prueba de igualdad de Varianzas de capilaridad en la Resistencia a la Inundación del Periodo Prolongado de inundación de los 03 sistemas de protección.

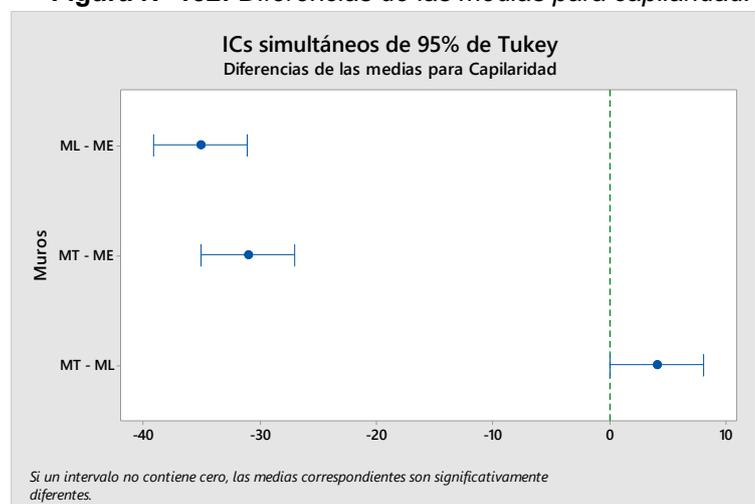
Figura N° 132: Diferencias de las medias para capilaridad.

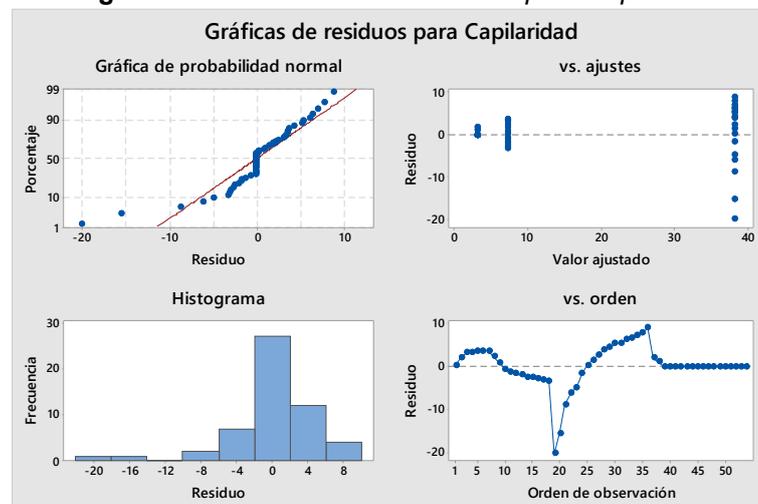
Al no cumplirse los supuestos de normalidad y homocedasticidad se procede a determinar la estimación puntual e intervalo de confianza para  $\lambda$  de la transformación de Box-Cox para identificación de distribución individual ( $\lambda=0.16$ )

**Figura N° 133: Gráficas de Residuos para Capilaridad.**

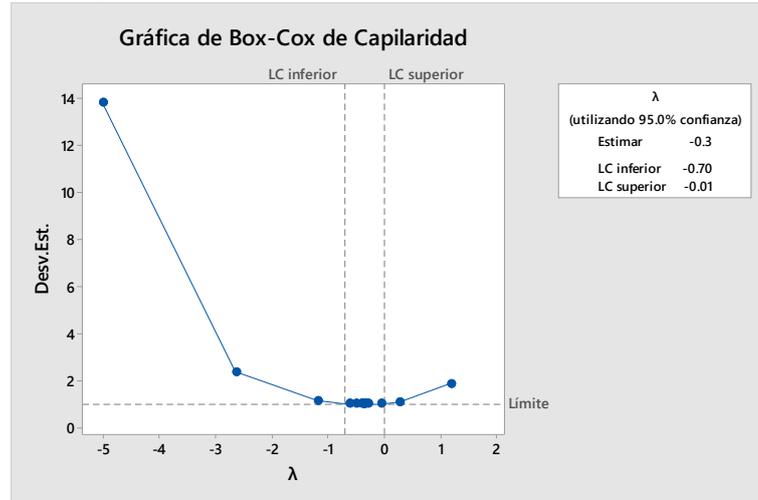
**Figura N° 134:** Gráfica de Box - Cox de Capilaridad.

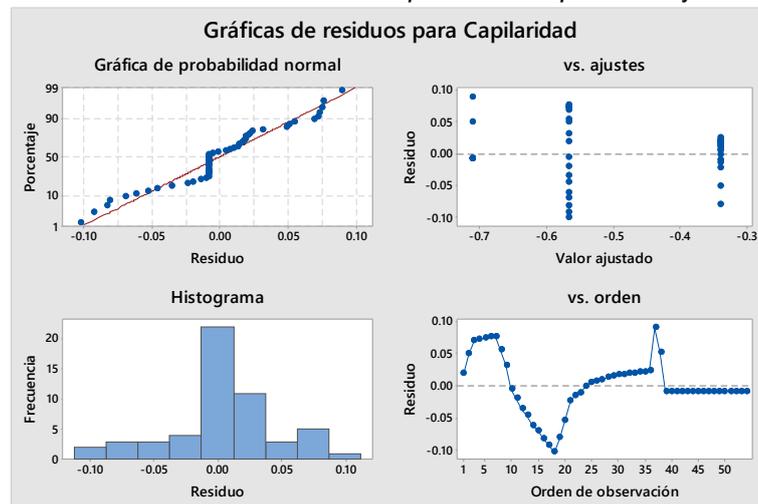
**Figura N° 135:** Gráfica de residuos de Capilaridad después del ajuste Box - Cox.

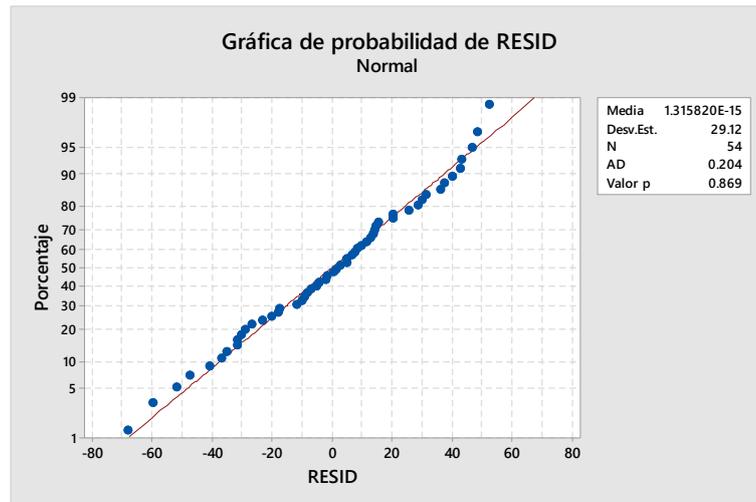
Al ver la gráfica de probabilidad normal podemos decir que los puntos aproximadamente no yacen sobre una línea recta por tanto existe normalidad en los datos.

**Figura N° 136:** Gráfica de Probabilidad Normal, de absorción en la Resistencia a la Inundación del Periodo Corto de inundación de los 03 sistemas de protección.

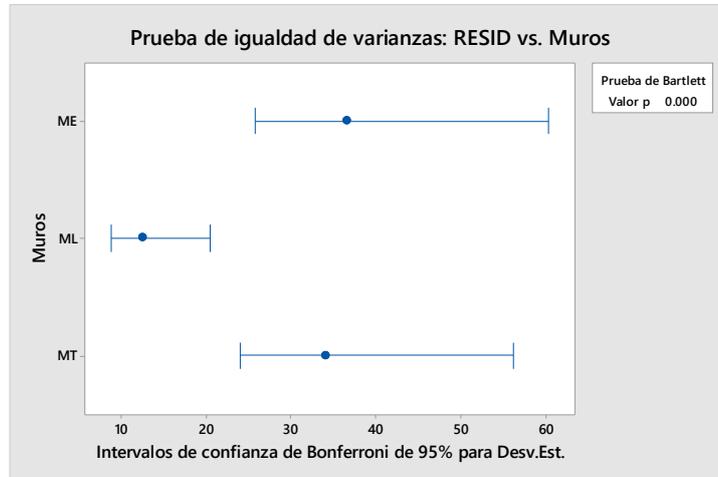
**Figura N° 137:** Prueba de igualdad de Varianzas de Absorción en la Resistencia a la Inundación del Periodo Prolongado de inundación de los 03 sistemas de protección.

Al ver la gráfica de homocedasticidad es evidente que las posiciones traslapadas de los intervalos de confianza indican la presencia de variabilidad constante en los datos por cada grupo.

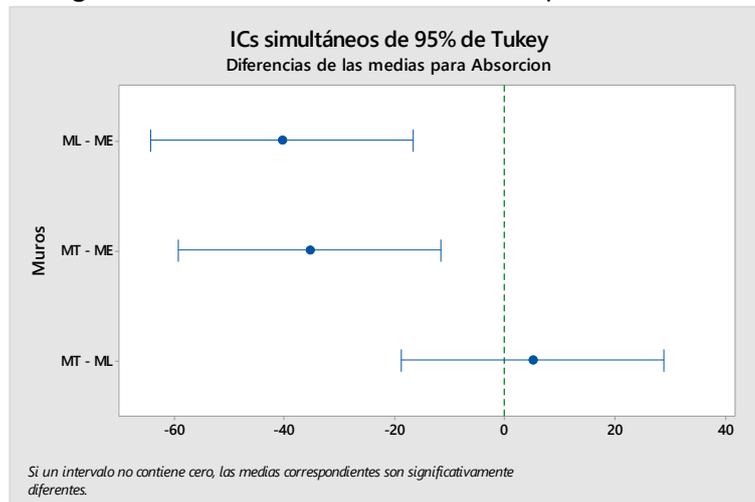
Figura N° 138: Diferencias de las medias para absorción.

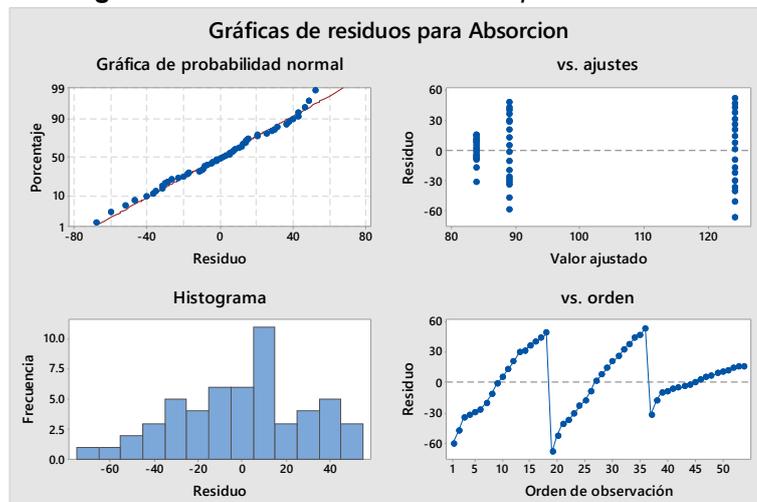
Al no cumplirse los supuestos de normalidad se procede a determinar la estimación puntual e intervalo de confianza para  $\lambda$  de la transformación de Box-Cox para identificación de distribución individual ( $\lambda=0.16$ )

**Figura N° 139: Gráficas de Residuos para Absorción.**

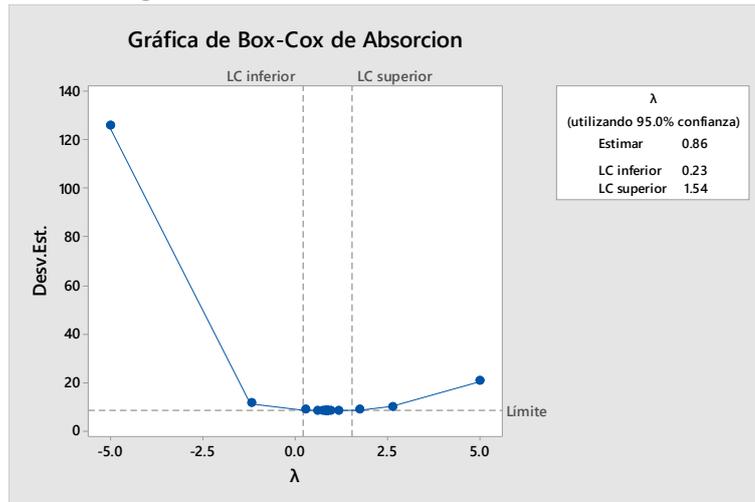
**Figura N° 140: Gráfica de Box - Cox de Absorción.**

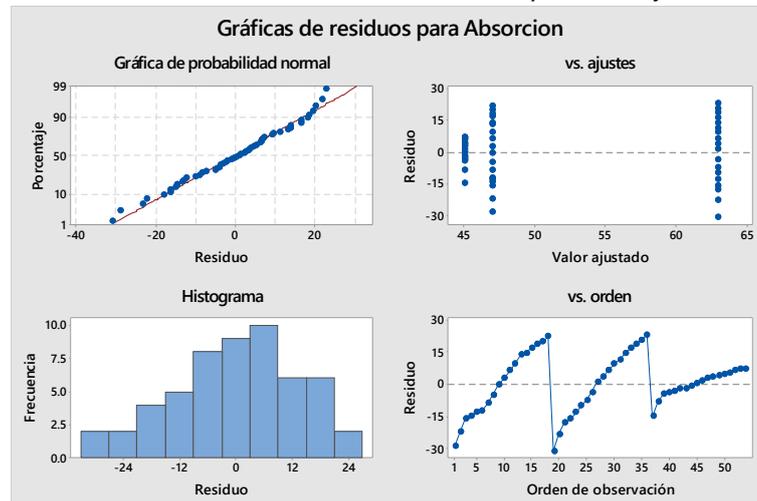
**Figura N° 141: Gráfica de residuos de Absorción después del ajuste Box - Cox.**
