**UNIVERSIDAD NACIONAL DE CAJAMARCA**

**ANÁLISIS DEL ESTADO DE CONSERVACION DEL PAVIMENTO FLEXIBLE DEL  
JR. CHANCHAMAYO DESDE LA CUADRA 9 A LA 14. POR EL MÉTODO:  
ÍNDICE DE CONDICIÓN DE PAVIMENTOS**

**TESIS PARA OPTAR POR EL TITULO PROFESIONAL DE INGENIERO CIVIL**

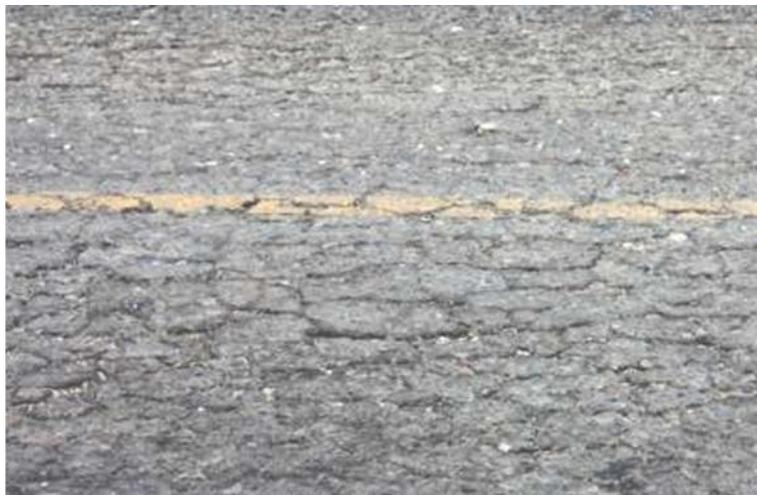
Fot. 1 Piel de cocodrilo

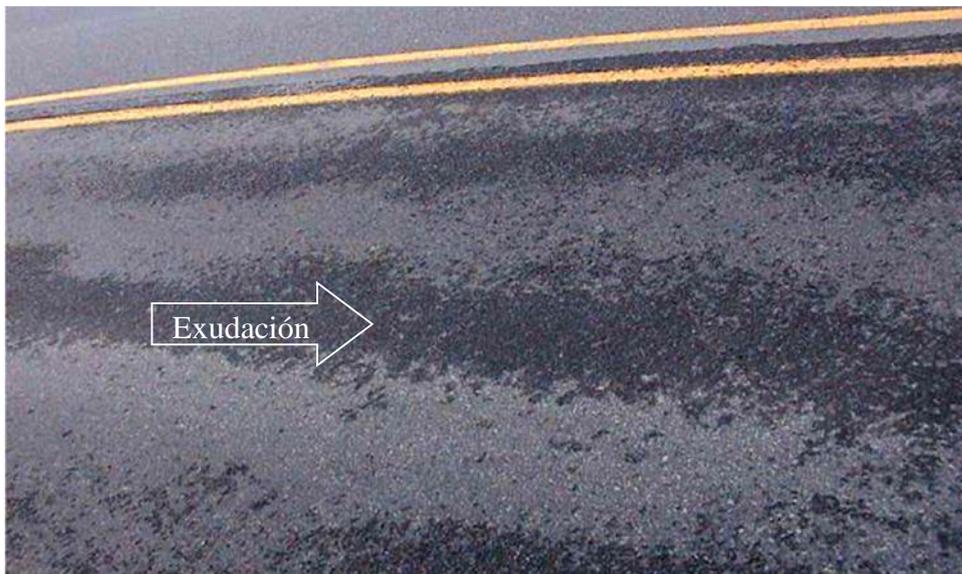
Fot. 2 Exudación

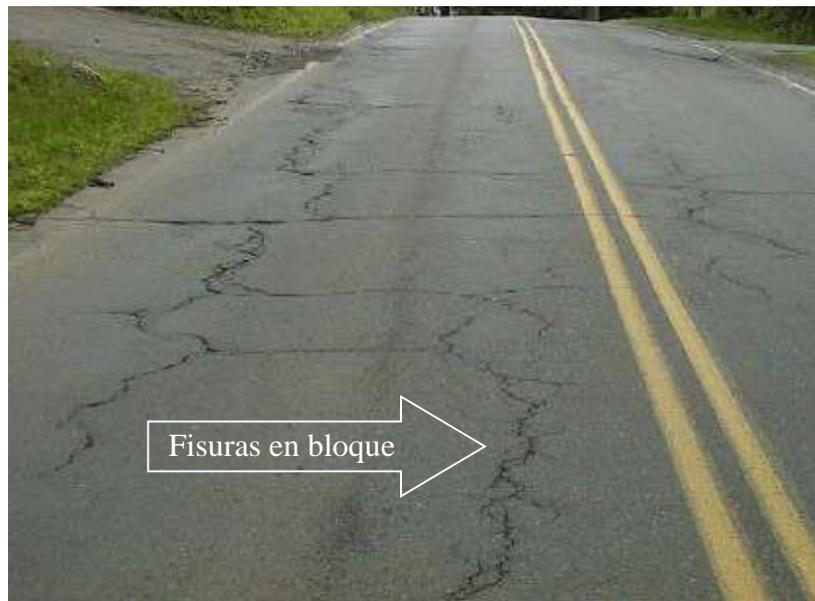
Fot. 3 Fisuras en bloque

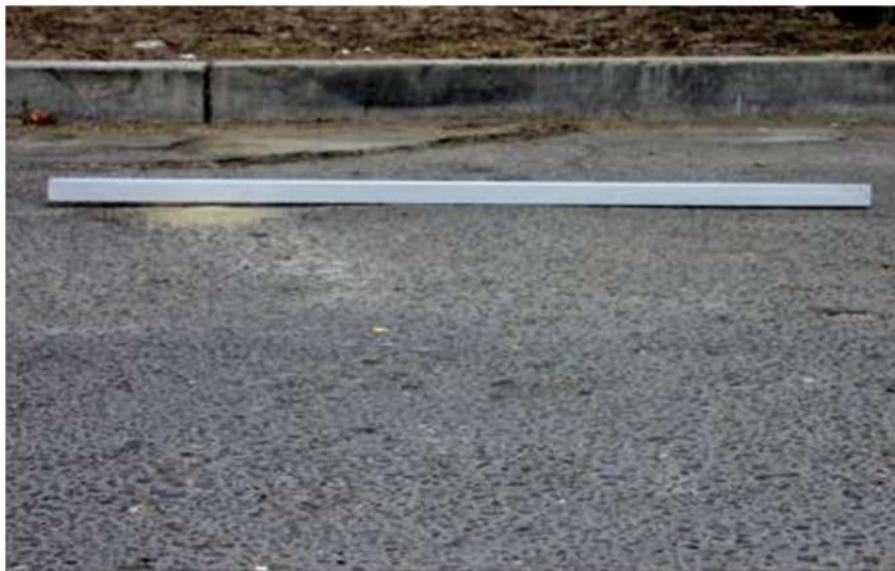
Fot. 4 Abultamientos y hundimientos.

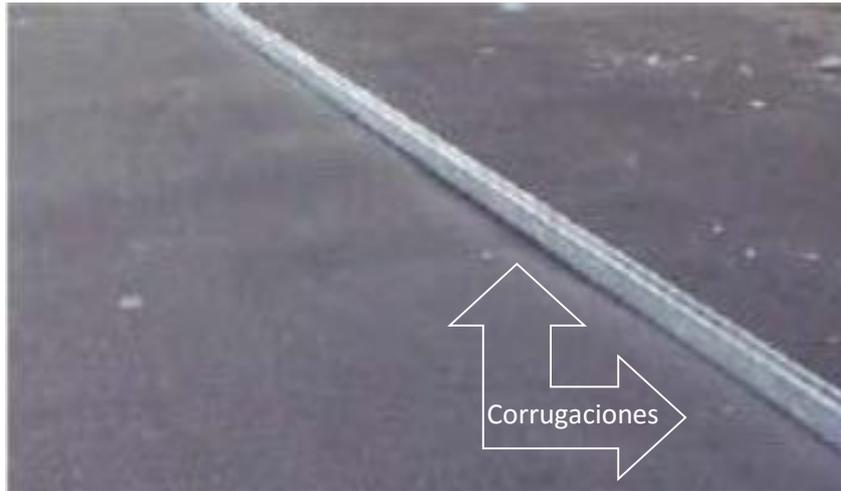
Fot. 5 Corrugación

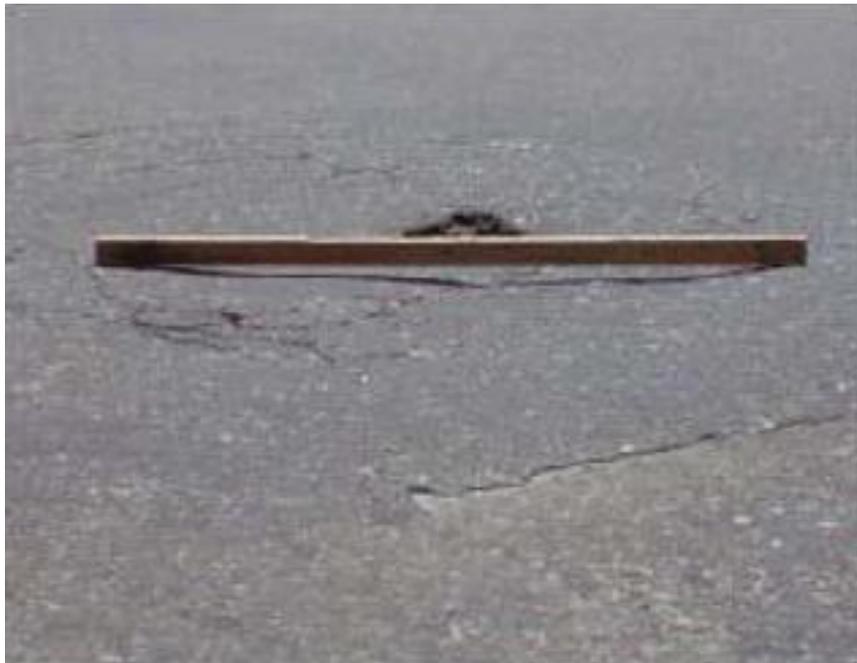
Fot. 6 Depresión..

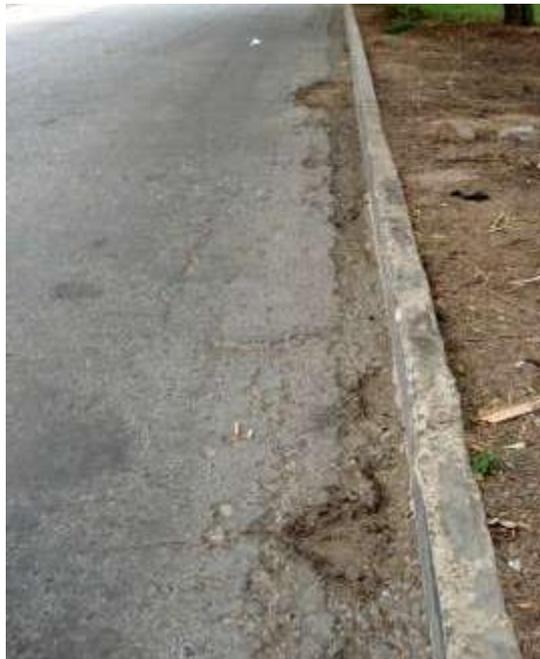
Fot. 7 Fisuras de borde

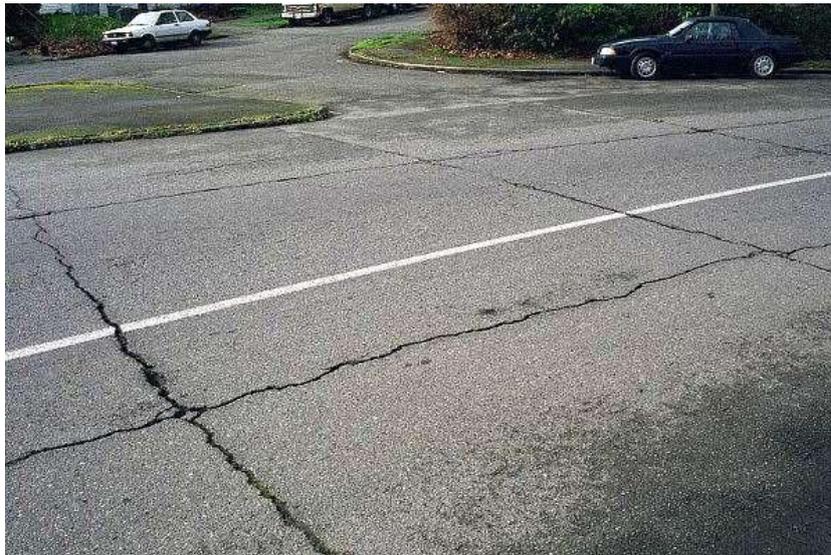
Fot. 8 Fisura de reflexión de junta.

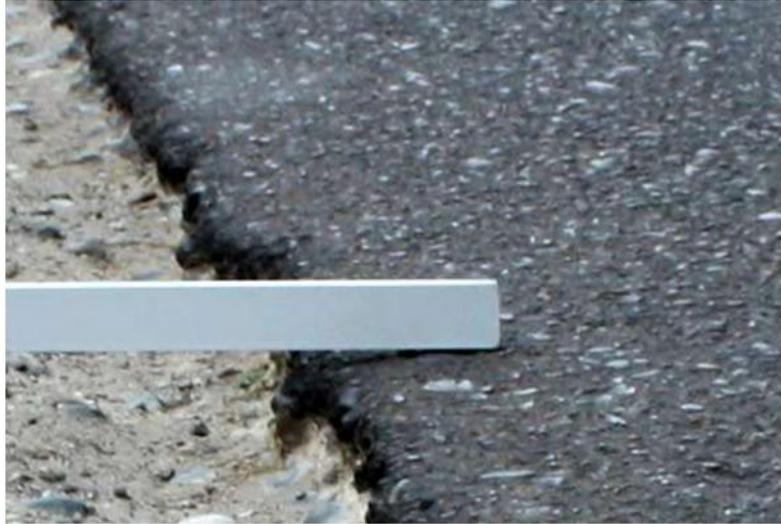
Fot. 9 Desnivel carril -berma

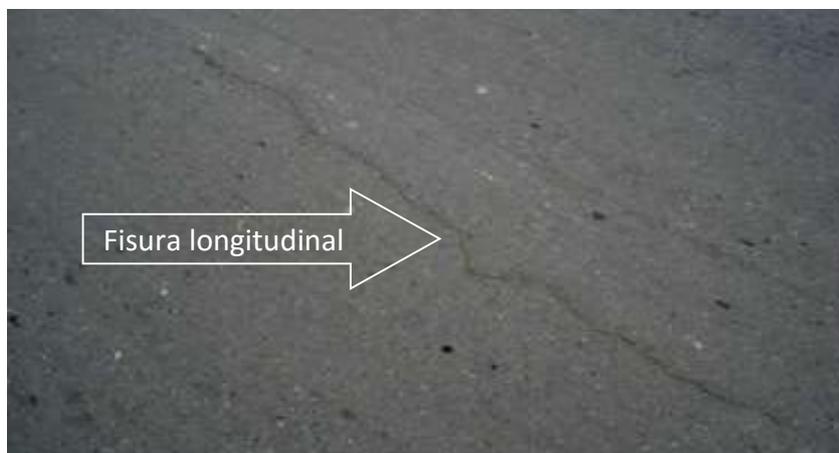
Fot. 10 Fisuras longitudinales y transversales.

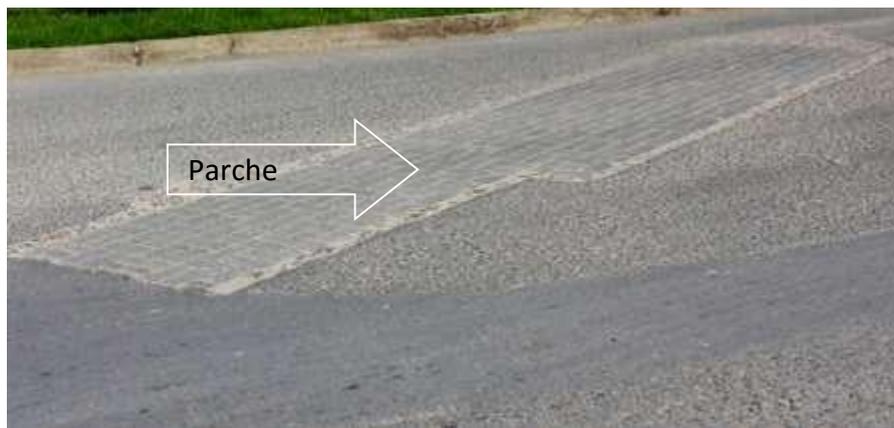
Fot. 11 Parche y parches de corte utilitario

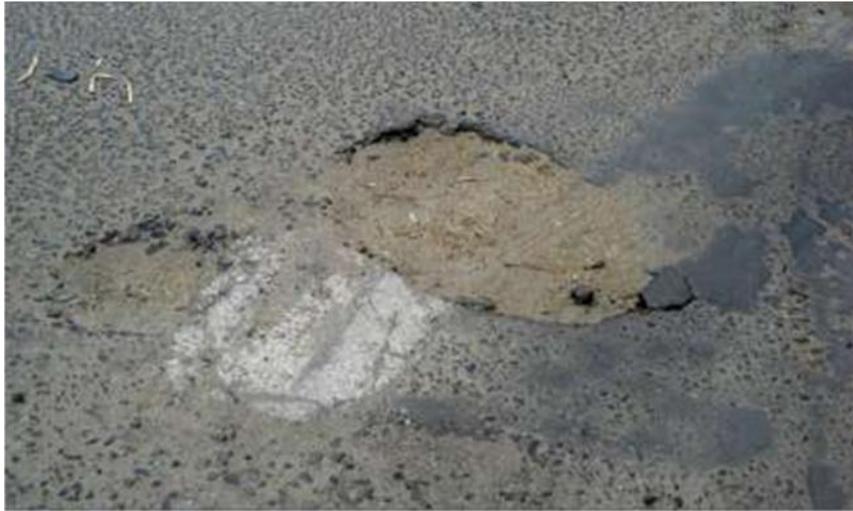
Fot. 12 Baches..

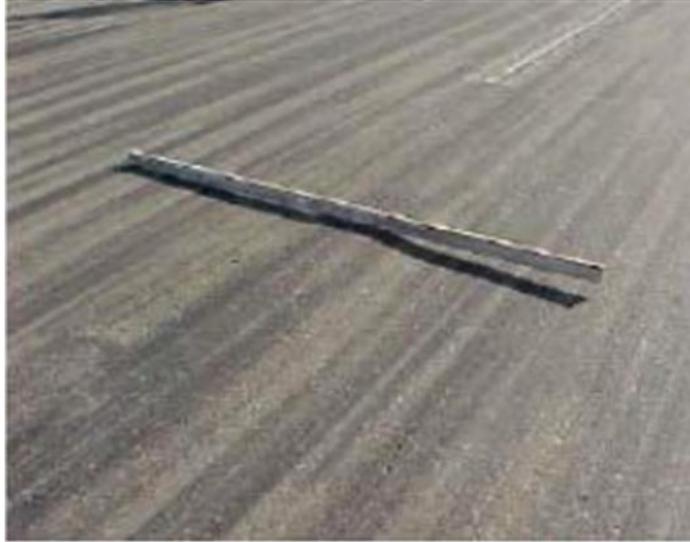
Fot. 13 Ahuellamiento.

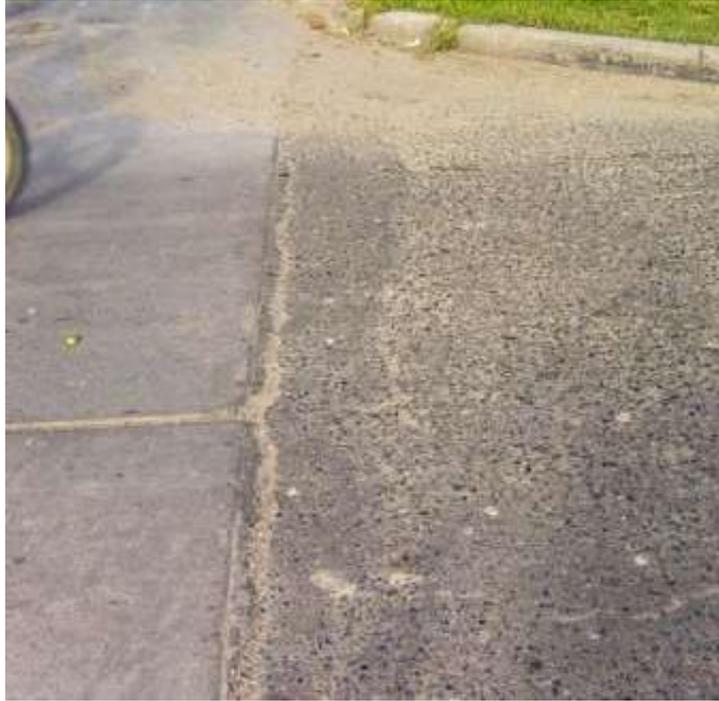
Fot. 14 Desplazamiento.

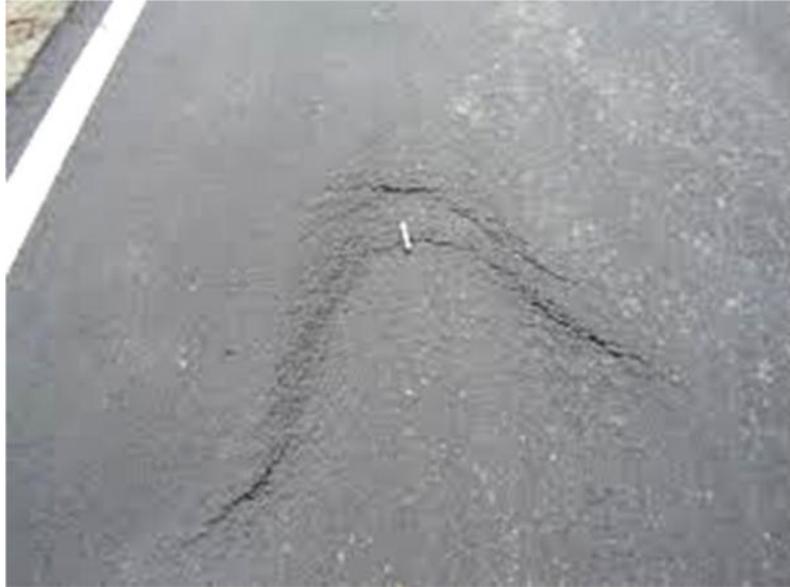
Fot. 15 Fisura parabólica.

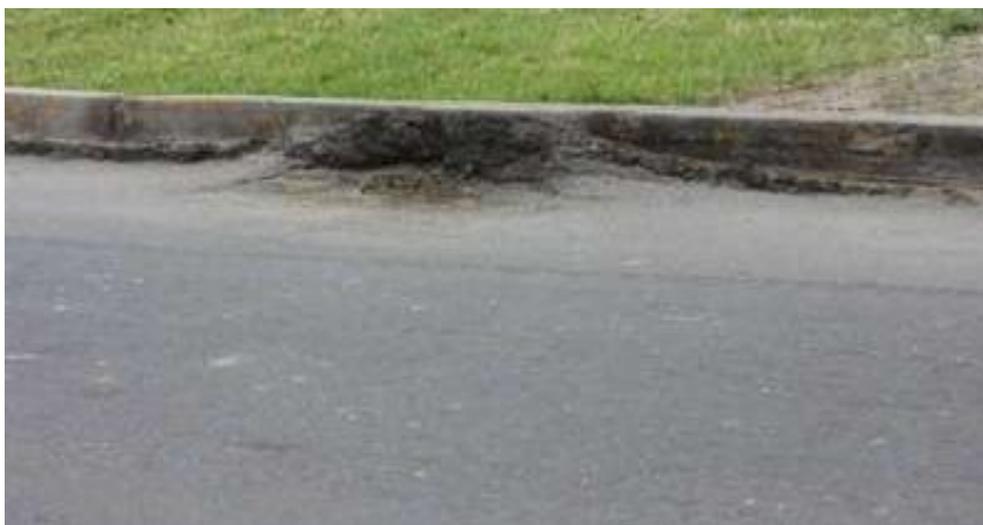
Fot. 16 Hinchamiento..

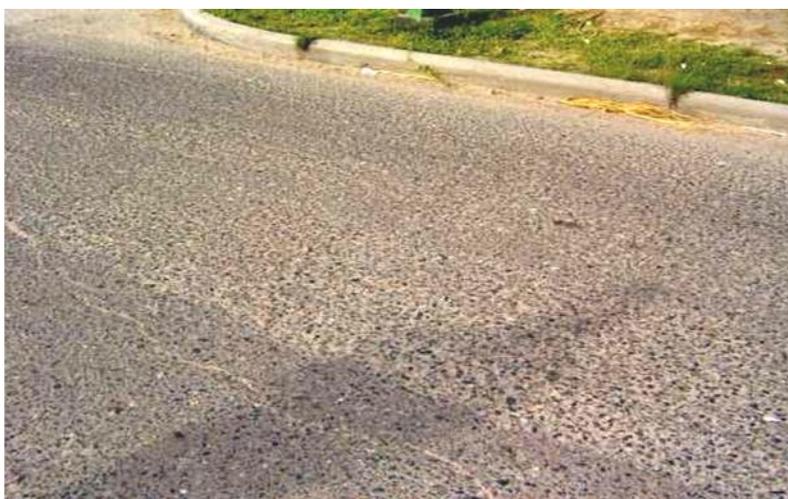
Fot. 17 Peladura.

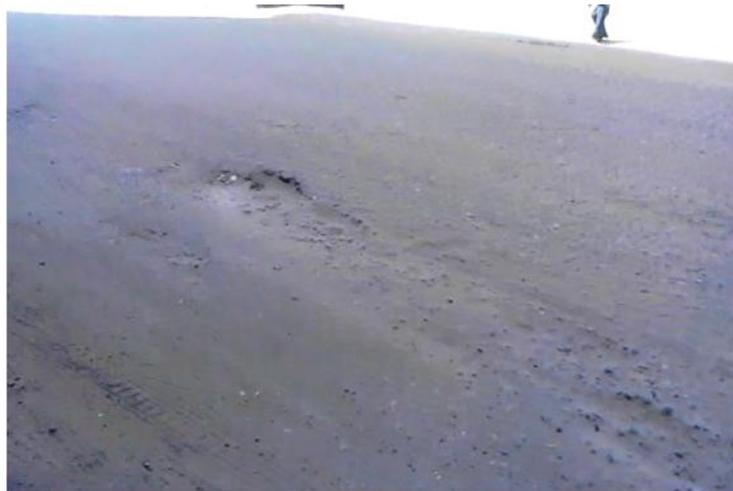
La unidad de muestra U6 tiene 247.52 m<sup>2</sup>, y presenta baches y peladura por intemperismo.

El PCI de esta sección es de 43, este índice nos indica que el pavimento se encuentra en regular estado.

Fot. 24 Unidad de muestra 6. Se observan baches y peladura por intemperismo y desprendimiento de agregados.

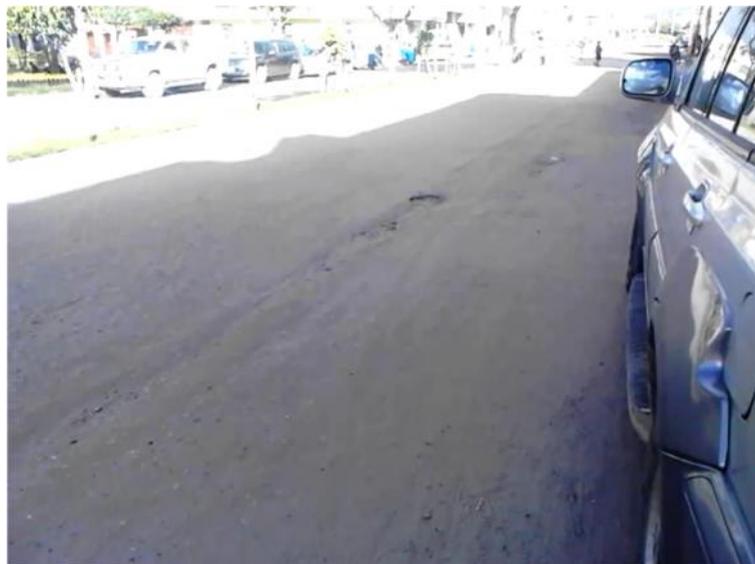
El PCI de esta sección es de 50, este índice nos indica que el pavimento se encuentra en regular estado.

Fot. 25 Unidad de muestra 7. Se observan baches y peladura por intemperismo y desprendimiento de agregados.

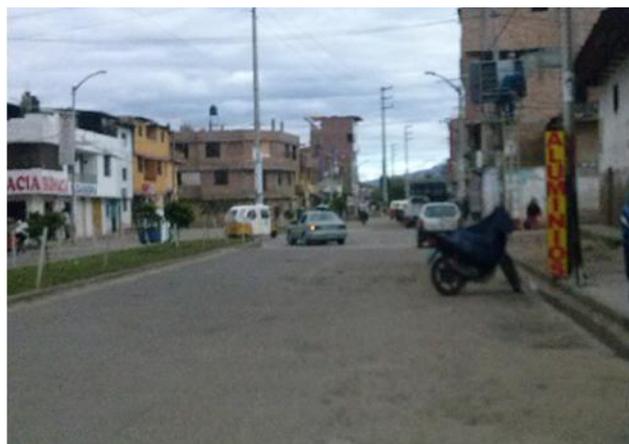
El PCI de esta sección es de 21, este índice nos indica que el pavimento se encuentra en estado muy malo.

Fot. 26 Unidad de muestra 8. Se observan baches y peladura por intemperismo y desprendimiento de agregados.

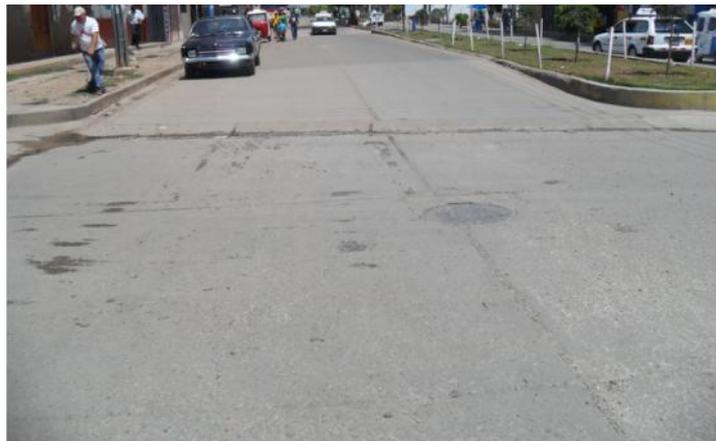
La unidad de muestra U9 tiene 230.69 m<sup>2</sup>, de los cuales 149.36 m<sup>2</sup> son pavimento rígido, este pavimento no ha sido tomada en cuenta durante la inspección ya que esta tesis solo abarca pavimento flexible, Por lo que queda un área de 81.33 m<sup>2</sup>. Como esta área es menor a 225 ± 90 m<sup>2</sup>. Será evaluada en la unidad de muestra U11.

Fot. 27 Unidad de muestra 9. En esta unidad de muestreo solo 81,33 m<sup>2</sup> corresponden a pavimento flexible.

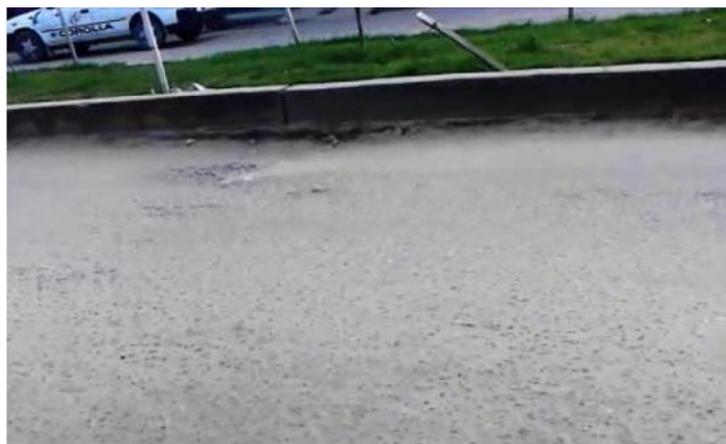
El PCI de esta sección es de 28, este índice nos indica que el pavimento se encuentra en mal estado.

Fot. 29 Unidad de muestra 12. En esta unidad de muestreo se observaron baches, peladura por intemperismo y desprendimiento de agregados, depresión y fisuras longitudinales.

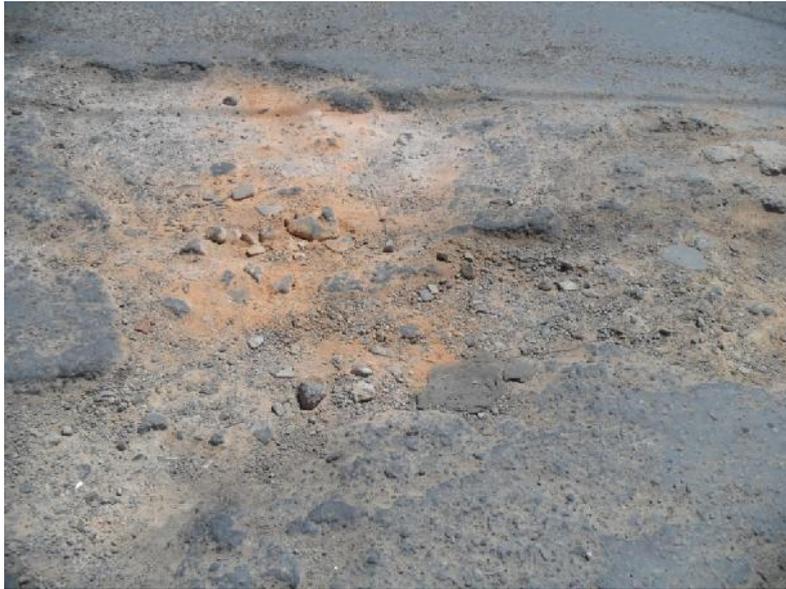
Bache con nivel de severidad Alto.

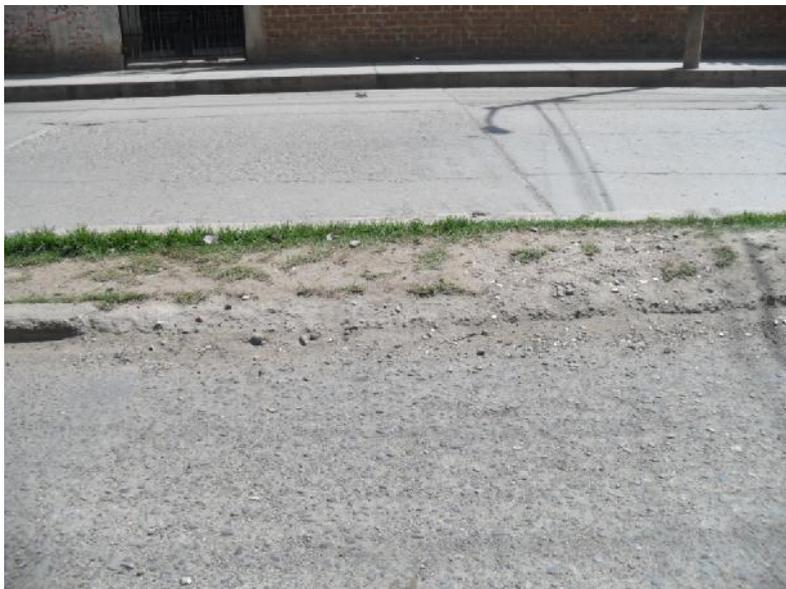
Peladura por intemperismo y desprendimiento de agregados.

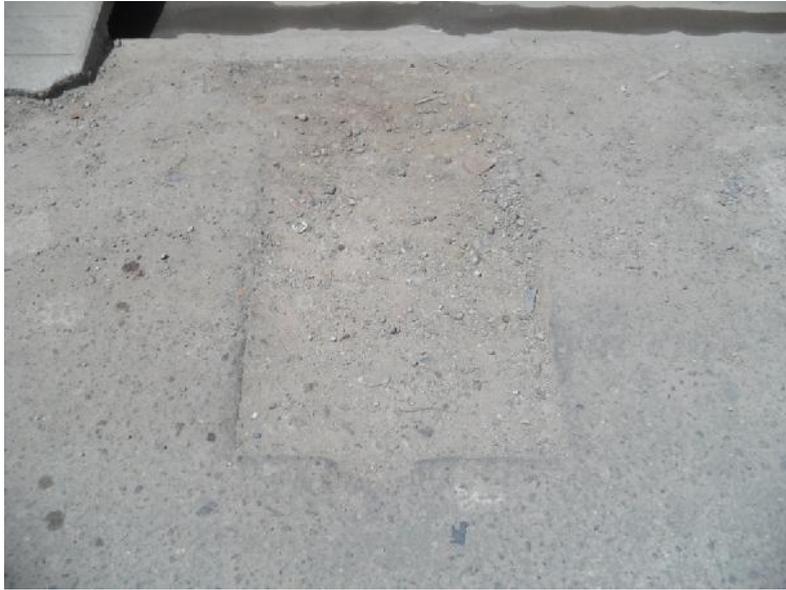
Parche utilitario.

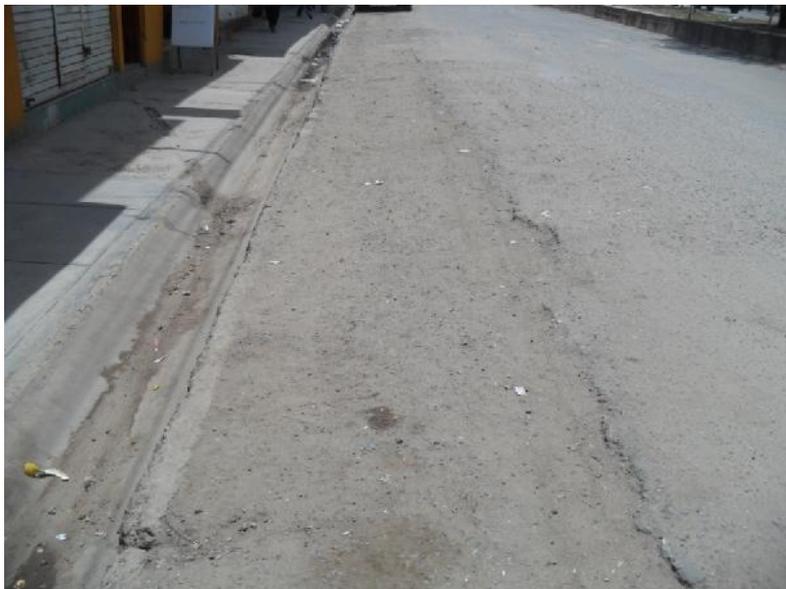
Parche utilitario a lo largo de la cuadra 11, unidades de muestreo 13 y 15.

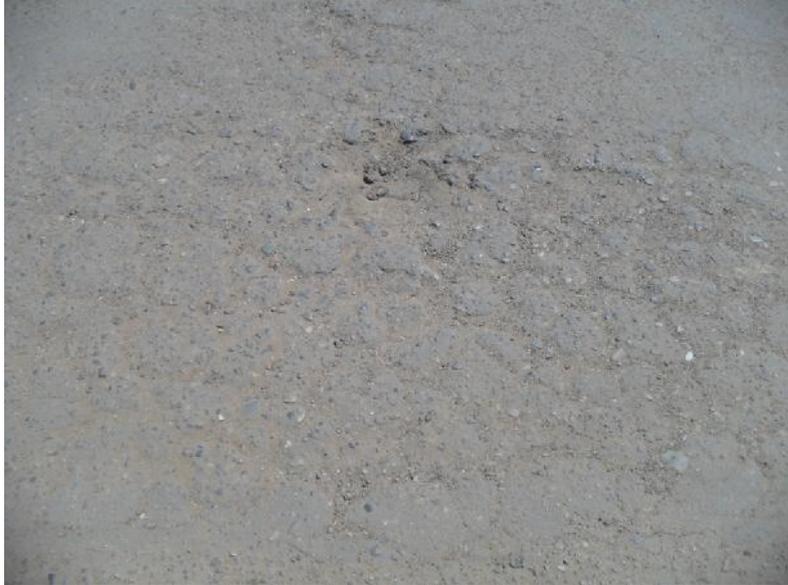
Piel de cocodrilo
