**“ANÁLISIS DE LA VULNERABILIDAD ESTRUCTURAL DEL PUENTE DE
LA AV. PAKAMUROS DE LA CIUDAD DE JAEN - CAJAMARCA”**

Tesis Para Optar el Título Profesional de:

Cajamarca – Perú – 2017

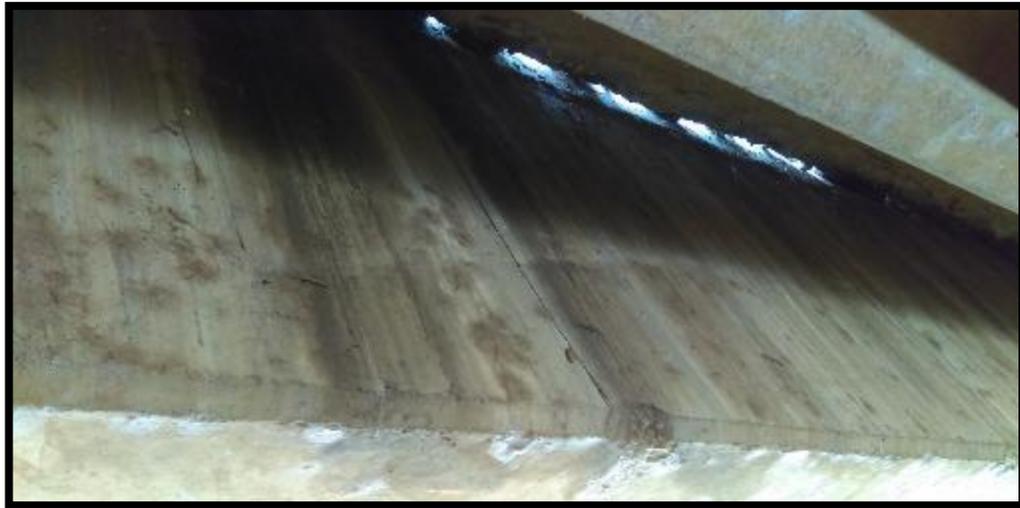
Figura N° 1. Viga principal V-3 de puente con presencia de humedad

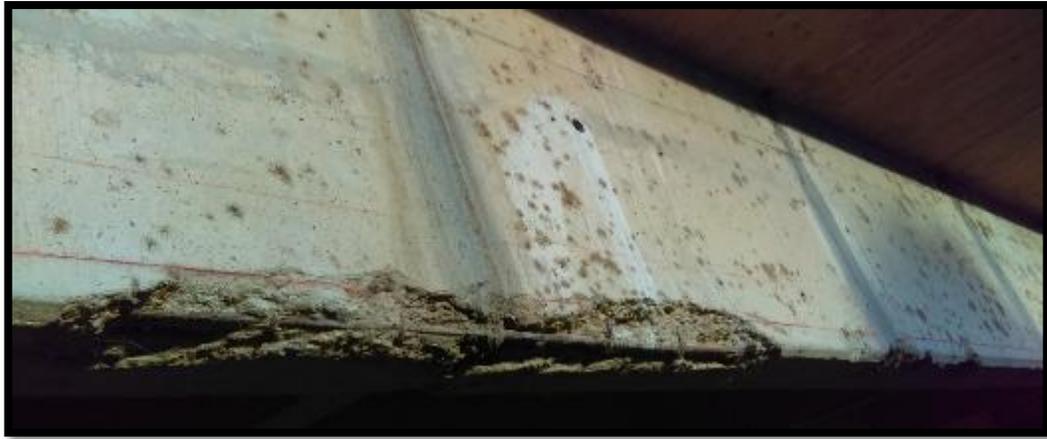
Figura N° 3. Desprendimiento del concreto en la viga principal V-1 del puente.

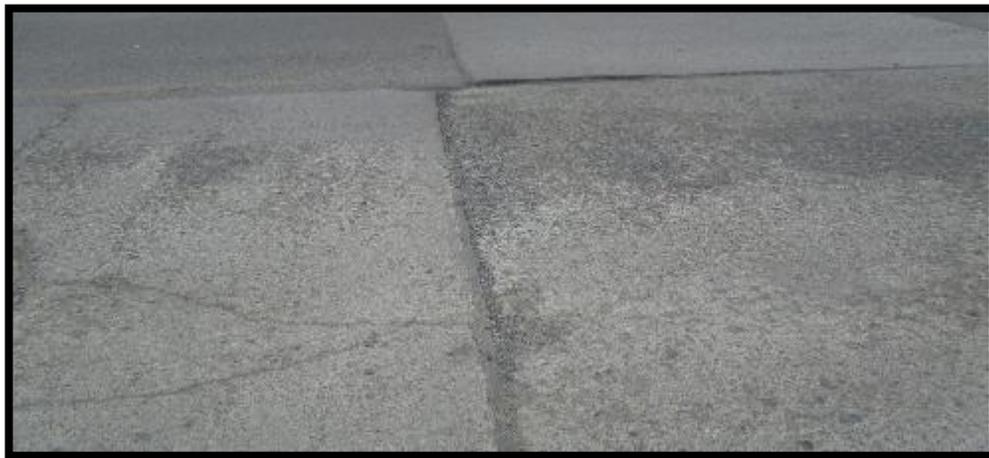
Figura N° 4. Desgaste por abrasión en la losa del puente.

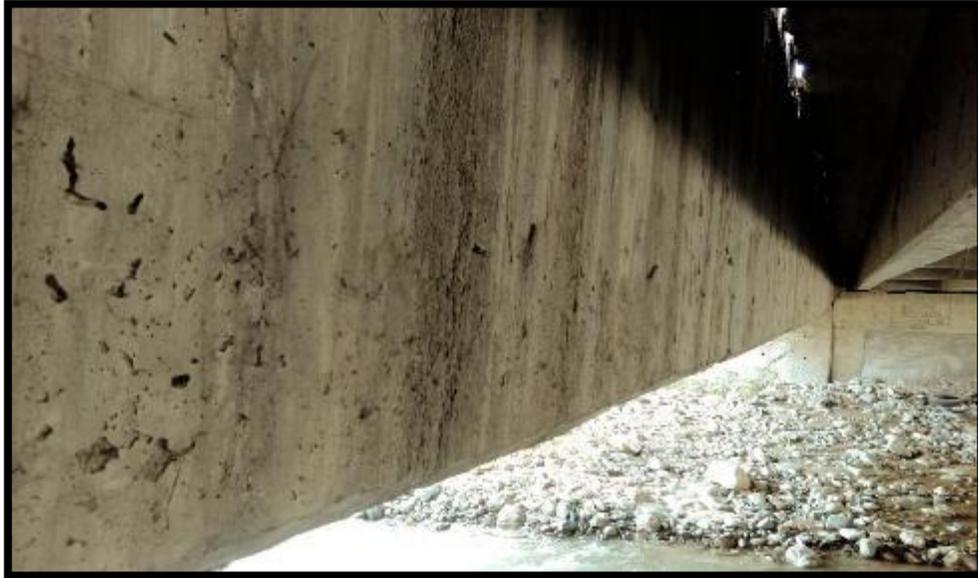
Figura N° 5 Eflorescencia del concreto en la viga principal V-3 del puente.

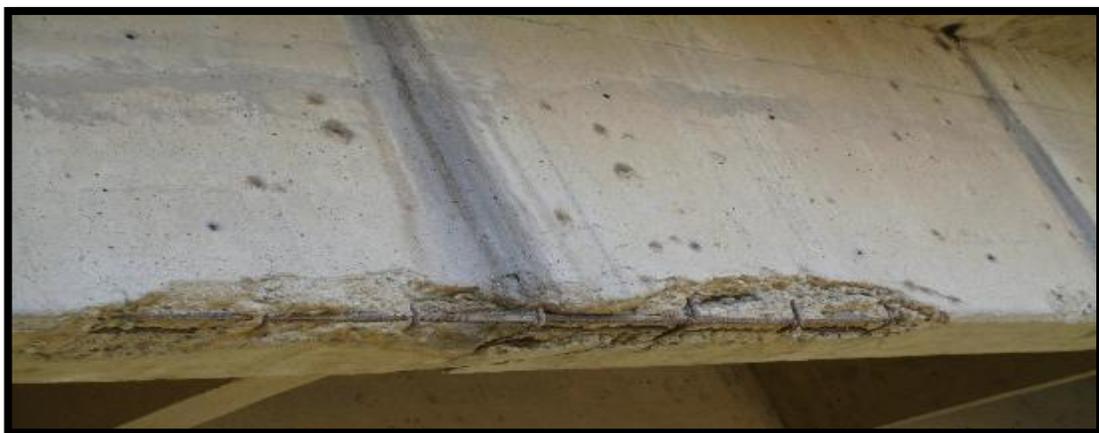
Figura N° 6. Oxidación de acero estructural expuesto a la intemperie.

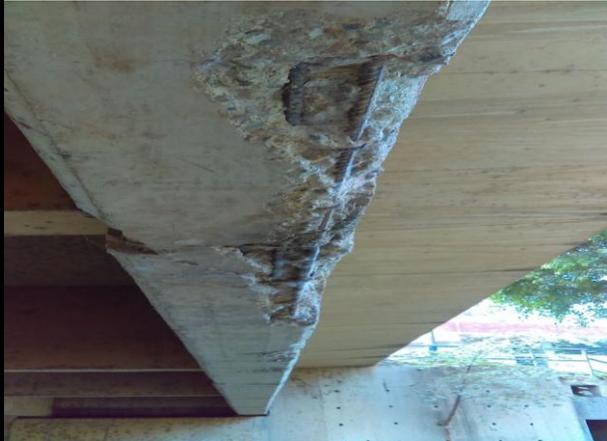
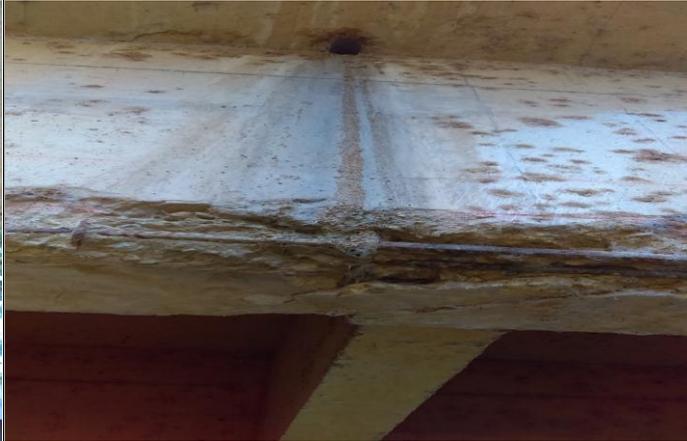
67.31	22.12	75.27	24.73
NIVEL DE VULNERABILIDAD DE LA MUESTRA			VULNERABILIDAD MUY ALTA (4)

Por tanto, el nivel de vulnerabilidad de toda la muestra de la Viga Principal V-1 tendría una calificación numero **4 VULNERABILIDAD MUY ALTA**. Debido a los daños encontrados en la muestra, tal como se muestra en la tabla N°23.

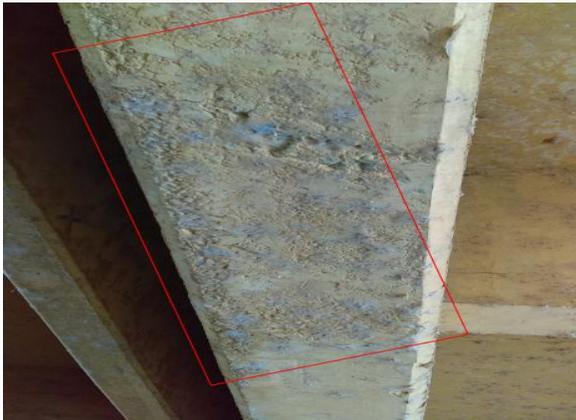
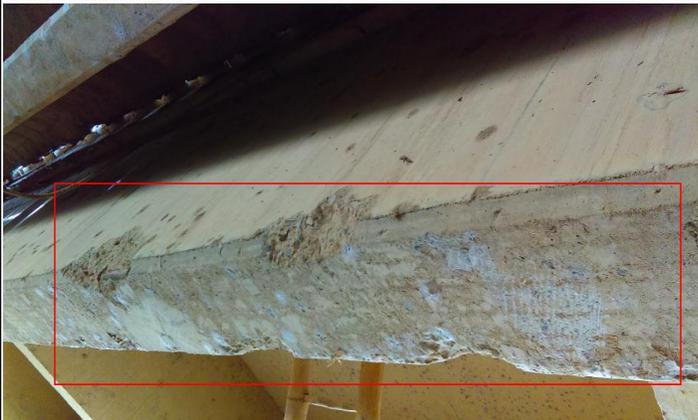
51.79	37.635	57.91	42.09	
NIVEL DE VULNERABILIDAD DE LA MUESTRA			VULNERABILIDAD ALTA (3)

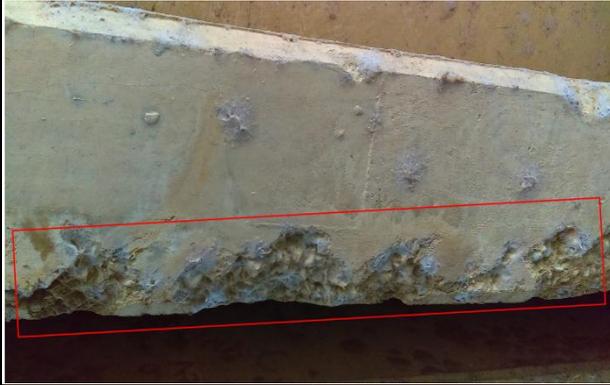
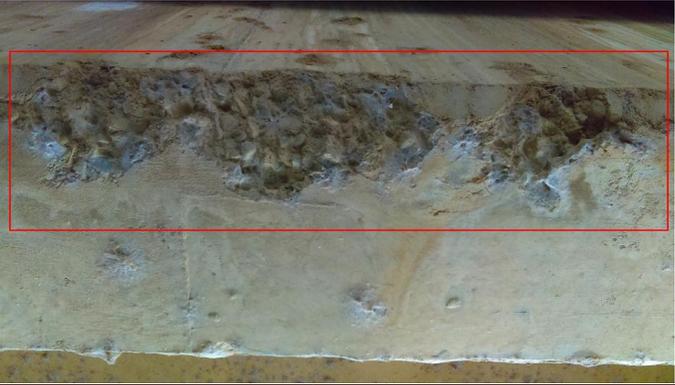
45.94	43.485	51.37	48.63	
NIVEL DE VULNERABILIDAD DE LA MUESTRA				VULNERABILIDAD ALTA (3)

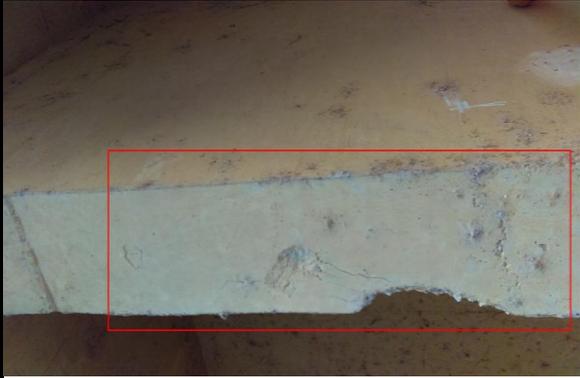
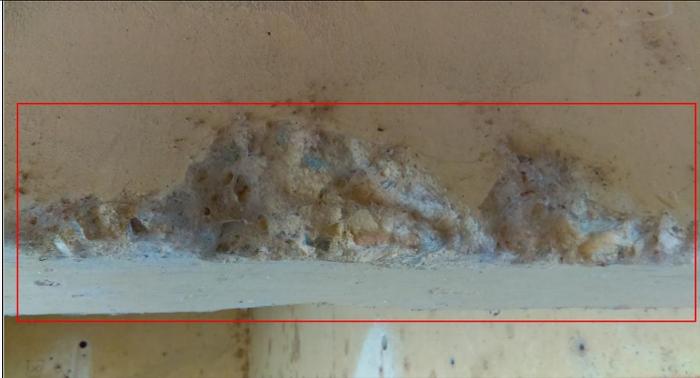
23.4	21.84	51.72	48.28	
NIVEL DE VULNERABILIDAD DE LA MUESTRA			VULNERABILIDAD ALTA (3)

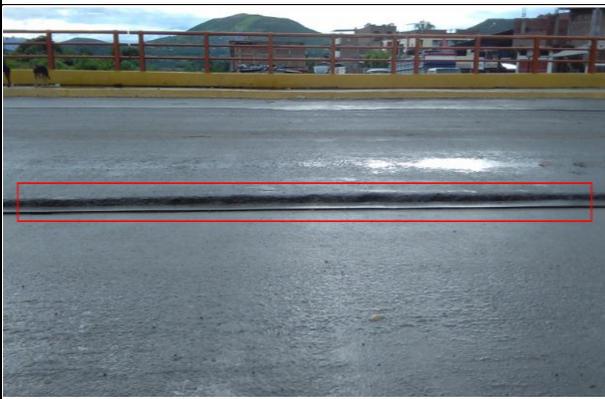
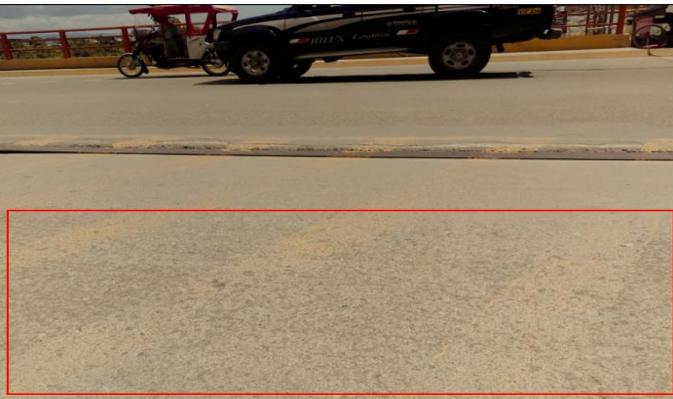
60.61	32.99	64.75	35.25	
NIVEL DE VULNERABILIDAD DE LA MUESTRA			VULNERABILIDAD ALTA (3)

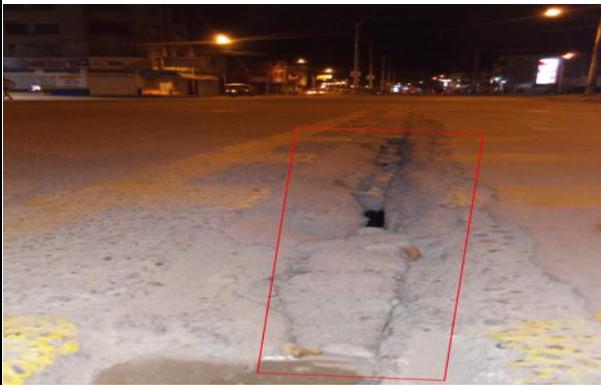
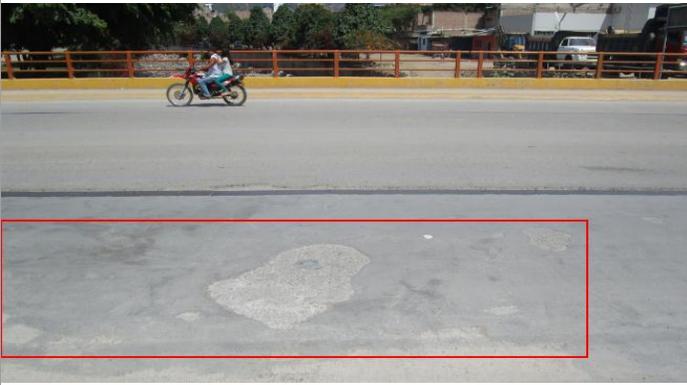
60.39	33.21	64.52	35.48	
NIVEL DE VULNERABILIDAD DE LA MUESTRA			VULNERABILIDAD ALTA (3)

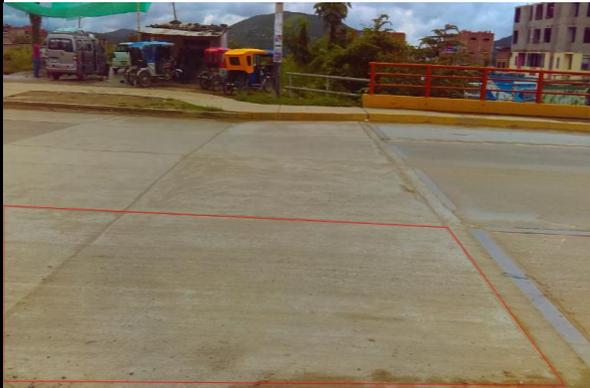
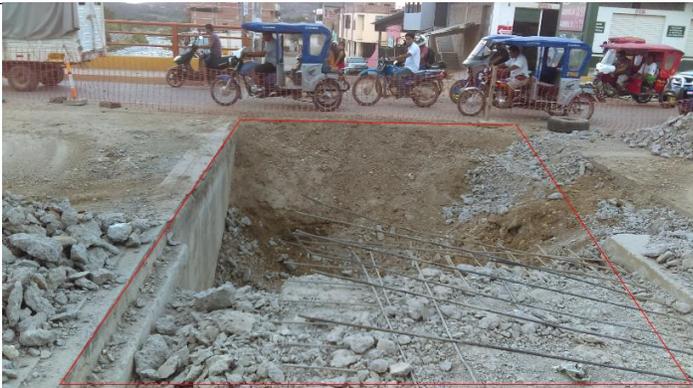
53.52	4.08	96.73	3.27	
NIVEL DE VULNERABILIDAD DE LA MUESTRA			VULNERABILIDAD MUY ALTA (4)

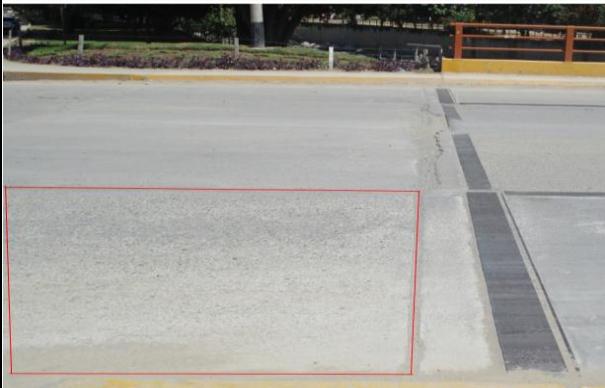
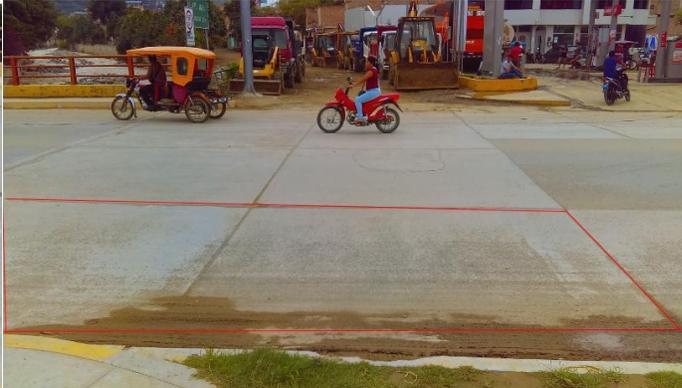
44.9	12.7	77.95	22.05	
NIVEL DE VULNERABILIDAD DE LA MUESTRA			VULNERABILIDAD MUY ALTA (4)

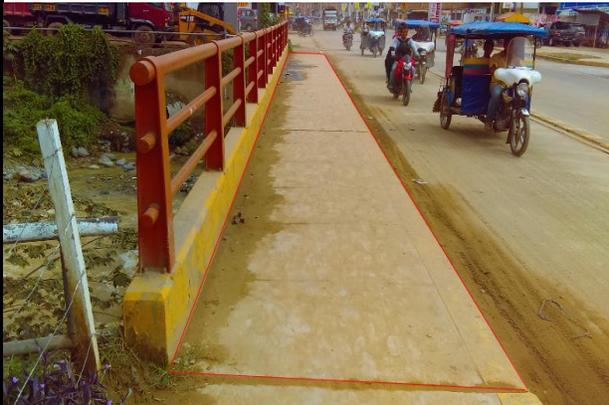
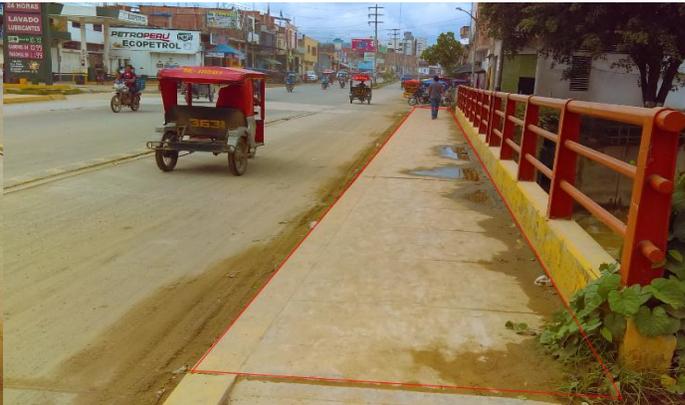
22.8	33.1	40.79	59.21	
NIVEL DE VULNERABILIDAD DE LA MUESTRA			VULNERABILIDAD MEDIA (2)

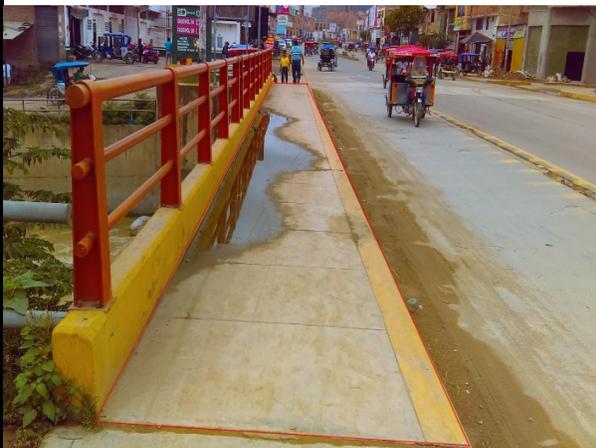
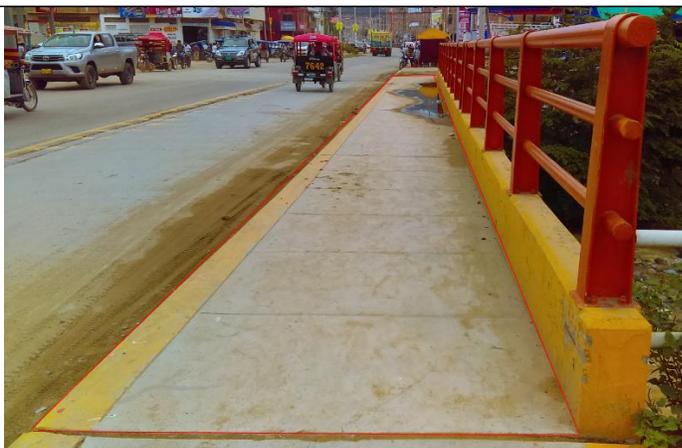
22.62	33.28	40.47	59.53	
NIVEL DE VULNERABILIDAD DE LA MUESTRA			VULNERABILIDAD MEDIA (2)

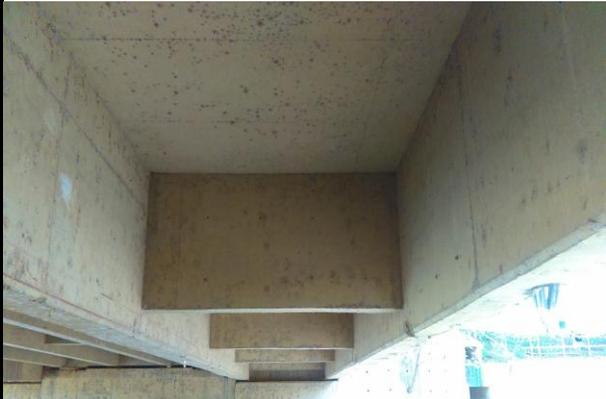
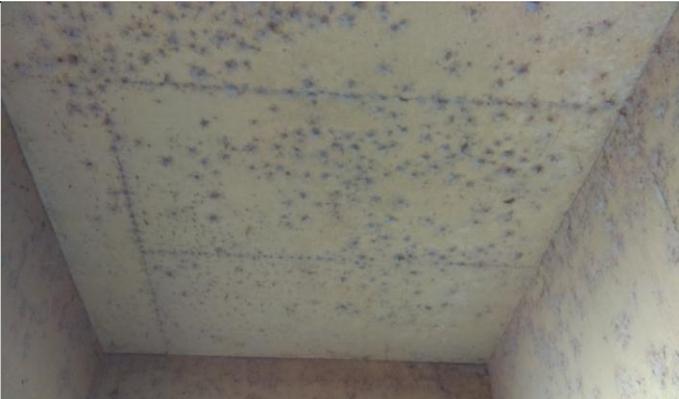
31.33	38.27	45.01	54.99	
NIVEL DE VULNERABILIDAD DE LA MUESTRA				VULNERABILIDAD MEDIA (2)

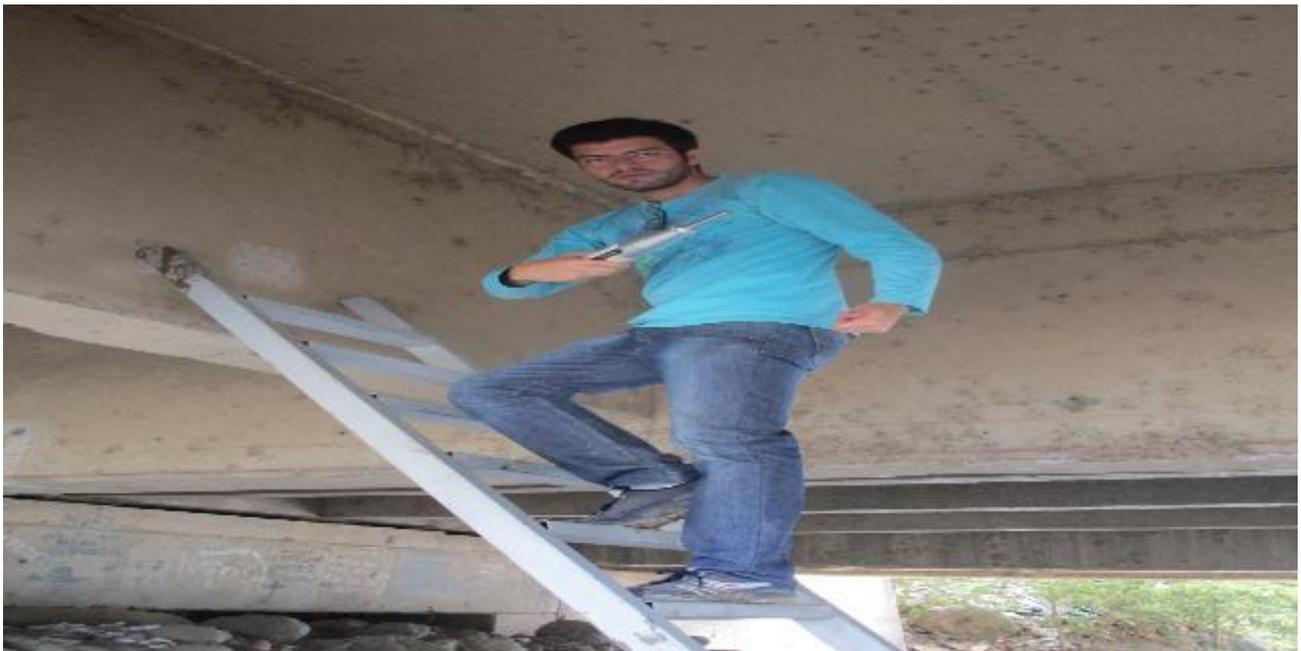
Figura N° 07. Se encontró Tecnopor como recubrimiento en la Viga Principal V-3 Ampliación de puente aguas abajo, lo cual nos muestra las serias deficiencias técnicas y constructivas.

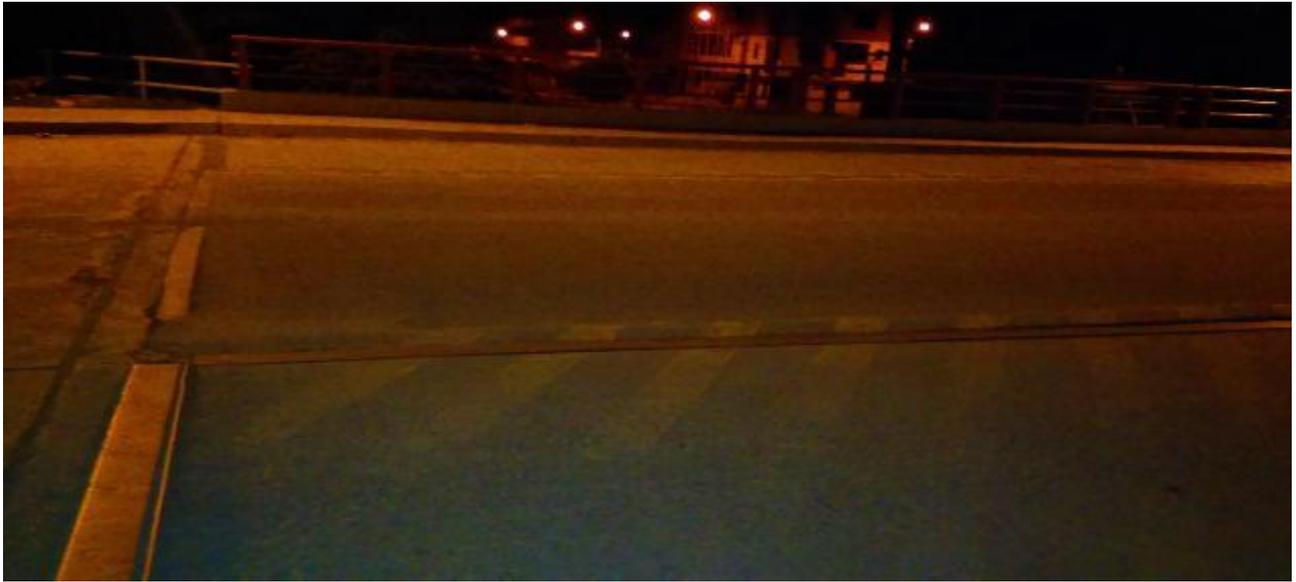
Figura N° 18. Diferencia de niveles con respecto a la losa del Puente Antiguo.

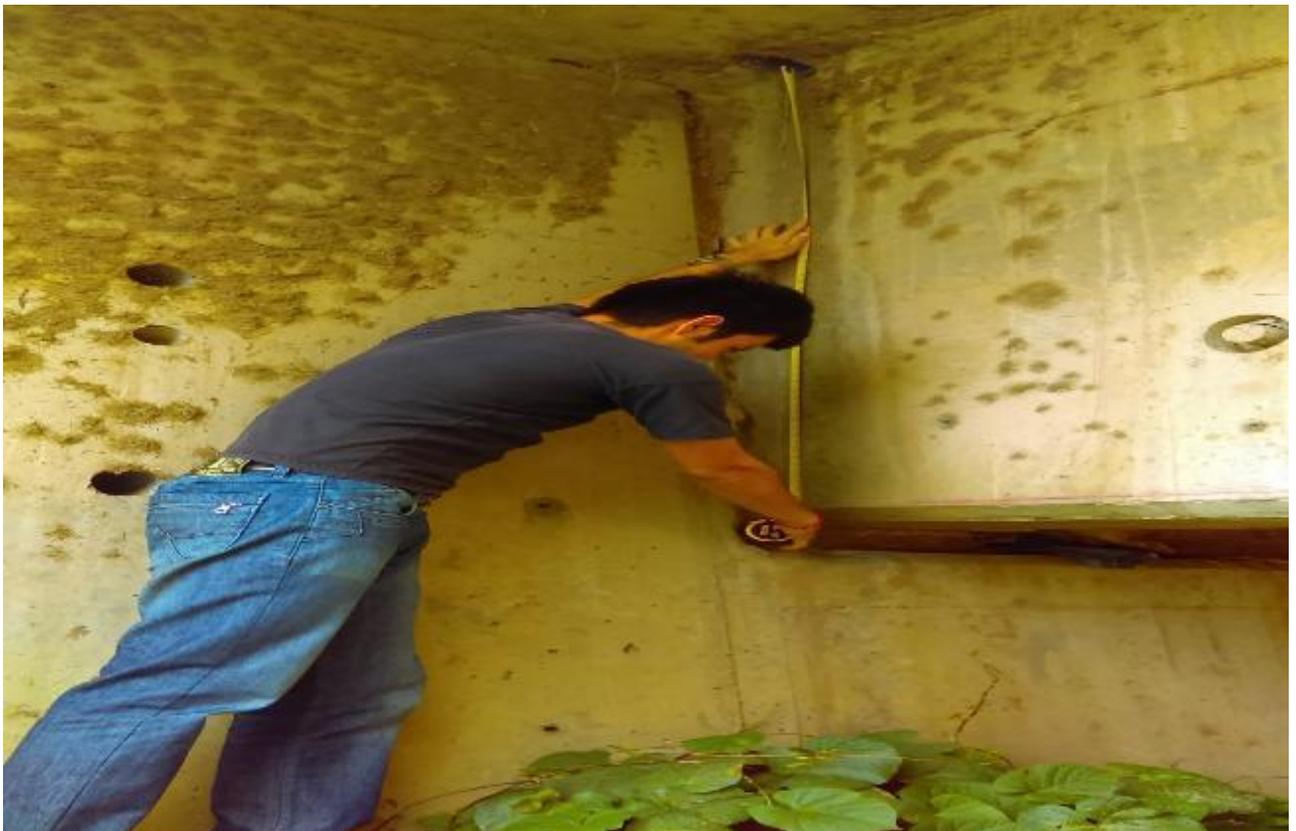
Figura N° 19. Deflexión considerable que avanza con el tiempo en la losa del Ampliación de puente margen izquierdo, aguas abajo.
