UNIVERSIDAD NACIONAL DE CAJAMARCA

TESIS

**EVALUACIÓN SUPERFICIAL DEL PAVIMENTO RÍGIDO EN LA
CALLE PROLONGACIÓN PEDRO CORNEJO CUADRAS N° 01 – 05
DEL DISTRITO Y PROVINCIA DE JAÉN - CAJAMARCA**

2018

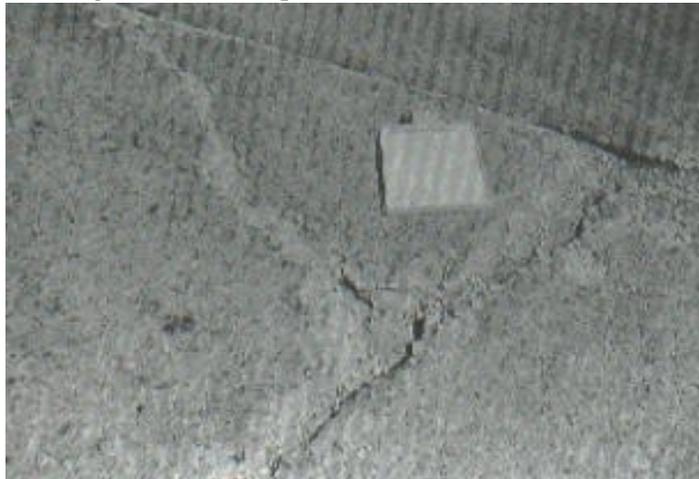
Fig. 3. Grieta de esquina de severidad alta.

H: Parcheo profundo.

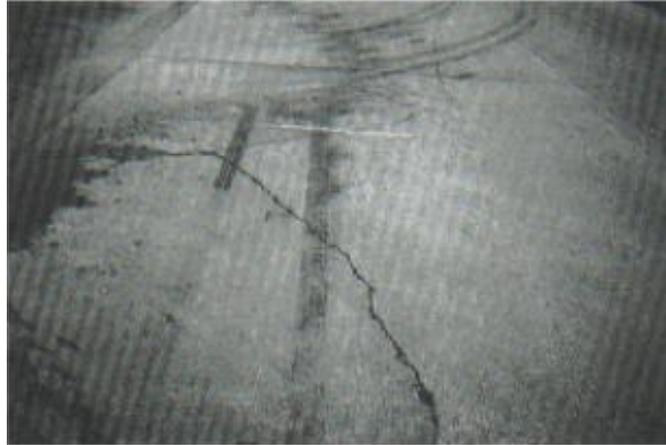
Fig. 5. Losa dividida de severidad baja.

L: No se hace nada. Sellado de grietas de ancho mayor de 3mm.

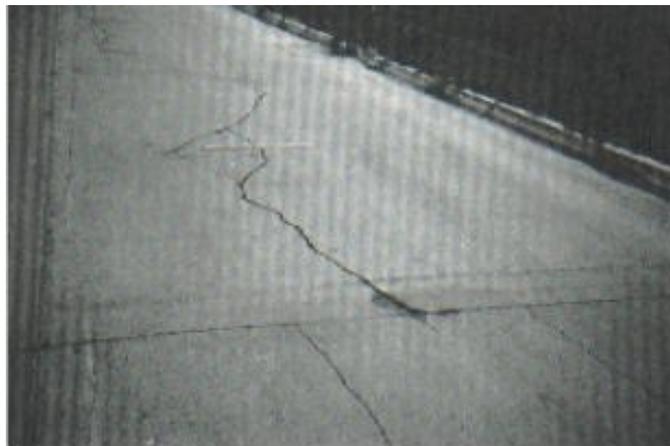
Fig. 6. Losa dividida de severidad media.

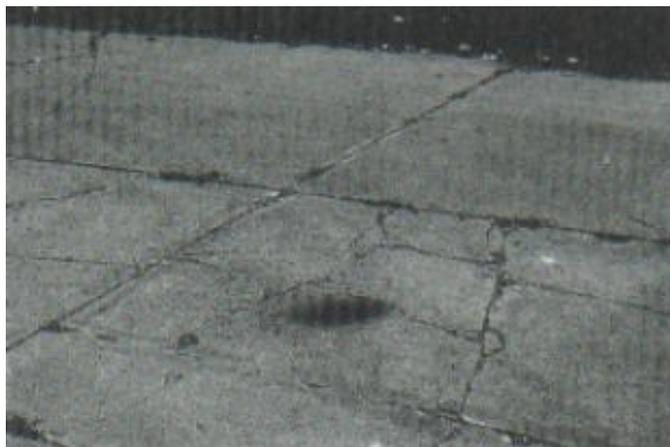
Fig. 7. Losa dividida de severidad alta.

H: Reemplazo de la losa.

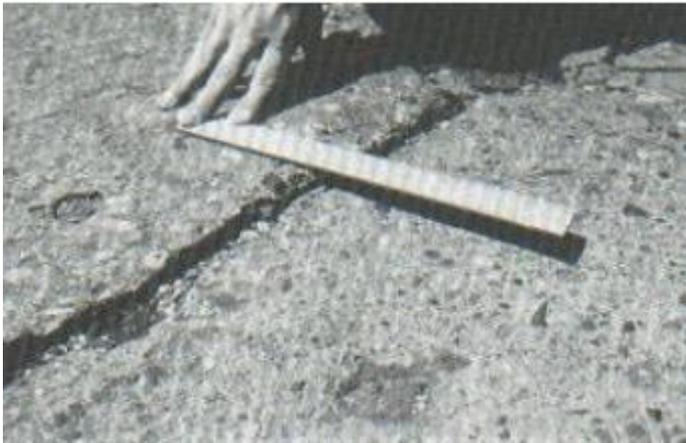
Fig. 10.Escala de severidad media

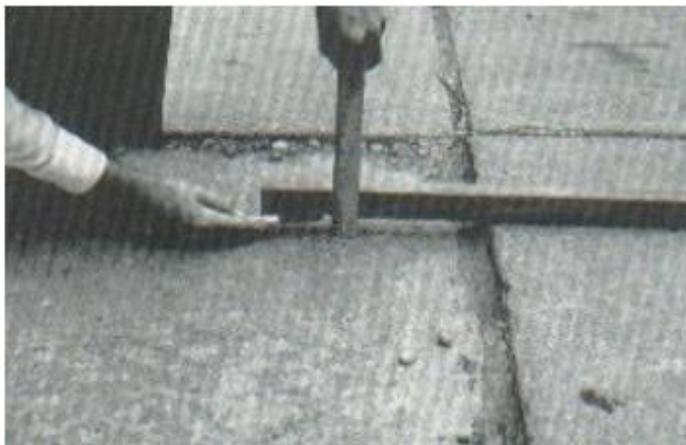
Fig. 11.Escala de severidad alta

H: Fresado.

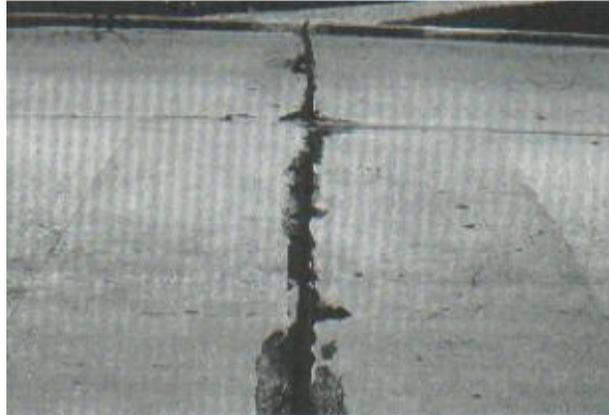
L: El sellante está en una condición buena en forma general en toda la sección. Se comporta bien, con solo daño menor.

Fig. 13. Daño del sello de junta de severidad baja.

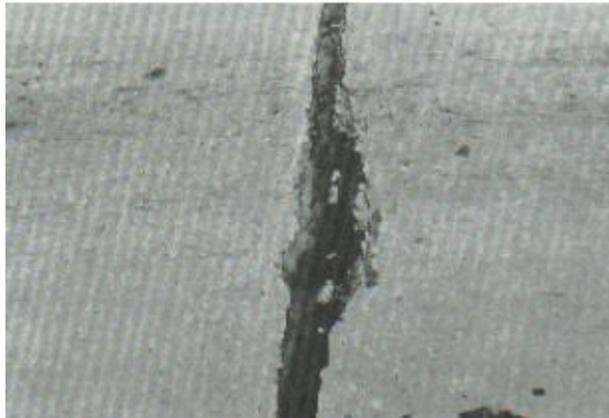
M: Está en condición regular en toda la sección, con uno o más de los tipos de daño que ocurre en un grado moderado. El sellante requiere reemplazo en dos años.

Fig. 14. Daño del sello de junta de severidad media.

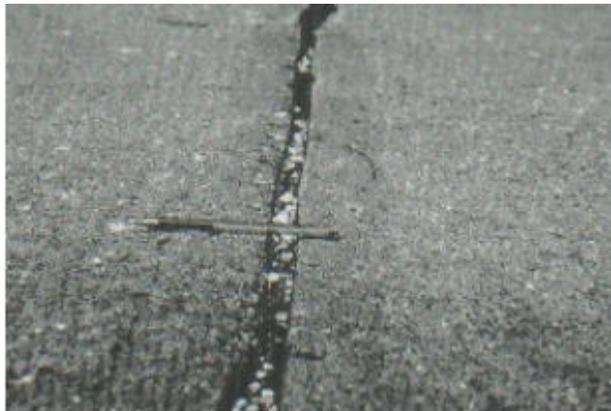
H: Está en condición generalmente buena en toda la sección, con uno o más de los daños mencionados arriba, los cuales ocurren en un grado severo. El sellante requiere reemplazo inmediato. Medida No se registra losa por losa sino que se evalúa con base en la condición total del sellante en toda el área.

Fig. 15. Daño del sello de junta de severidad alta.

H: Resellado de juntas.

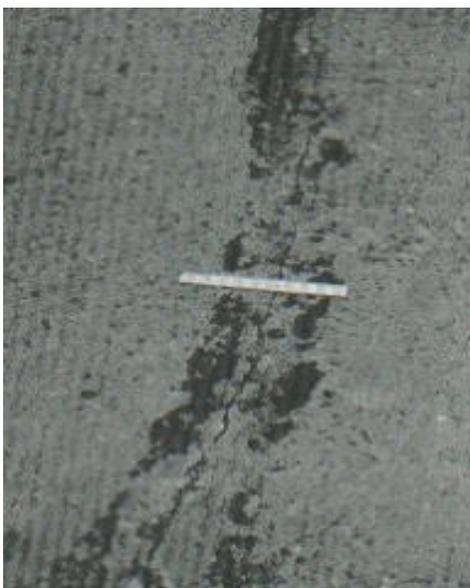
Fig. 16. Grietas lineales de severidad baja en losa de concreto simple.

L: No se hace nada. Sellado de grietas más anchas que 3.0 mm.

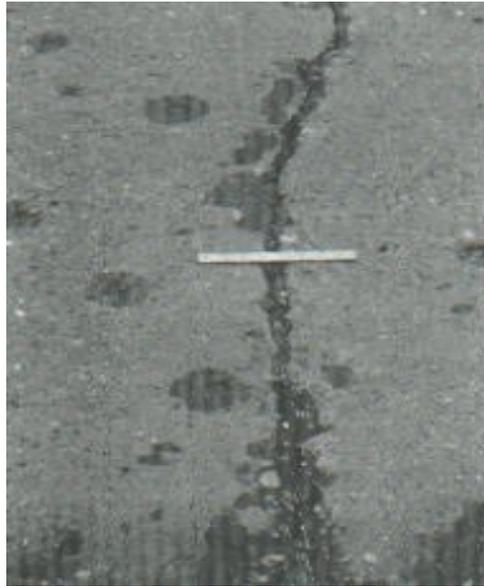
Fig. 17. Grietas lineales de severidad media en losa de concreto reforzado.

M: Sellado de grietas.

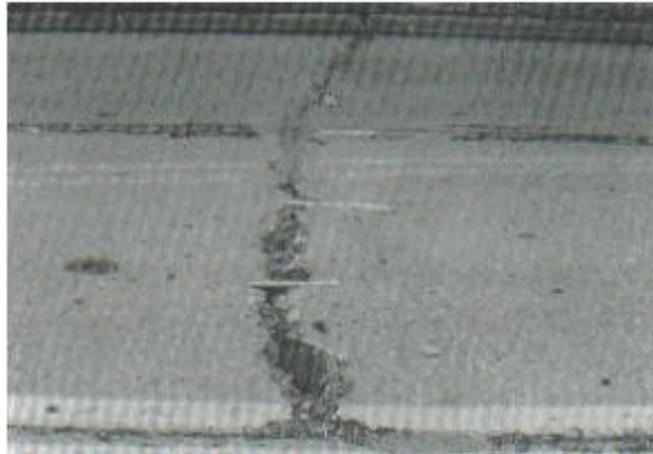
Fig. 18. Grietas lineales de severidad alta en losa de concreto simple.

H: Sellado de grietas. Parcheo profundo. Reemplazo de la losa.

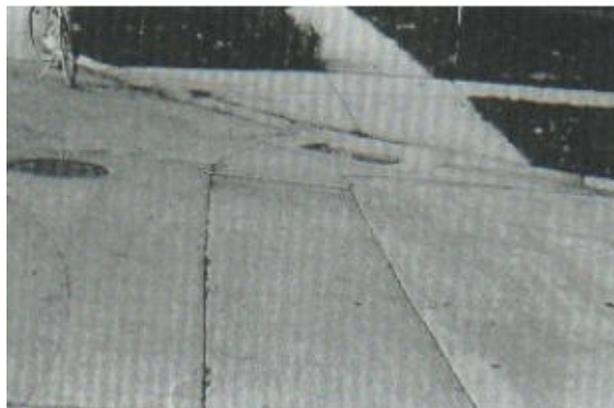
L: El parche está funcionando bien, con poco o ningún daño.

Fig. 20. Parche grande y acometidas de servicios públicos de baja severidad.

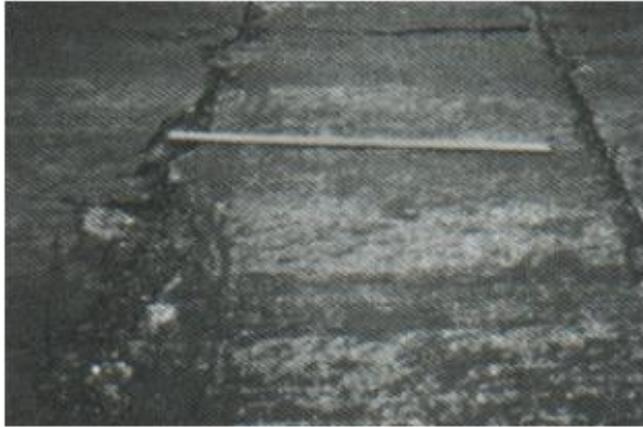
H: El parche está muy dañado. El estado de deterioro exige reemplazo.

Fig. 22. Parche grande y acometidas de servicios públicos de severidad alta.

H: Reemplazo del parche.

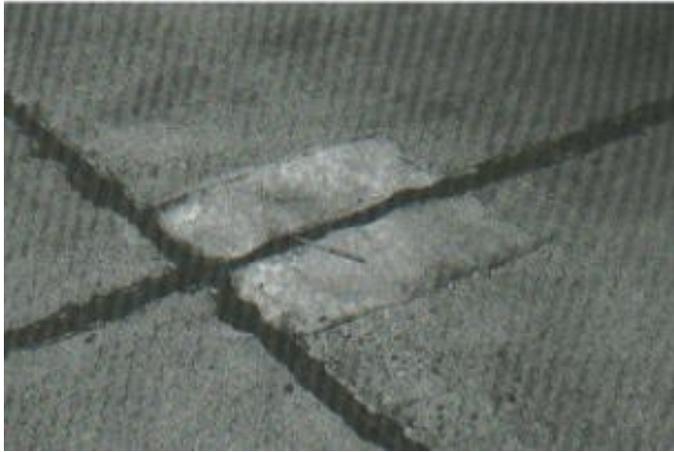
L: El parche está funcionando bien, con poco o ningún daño.

Fig. 24. Parche pequeño de severidad baja.

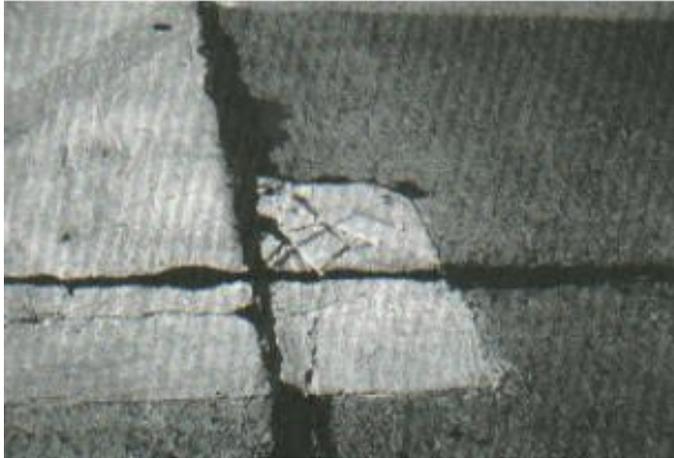
M: El parche está moderadamente deteriorado. El material del parche puede ser retirado con considerable esfuerzo.

Fig. 25. Parche pequeño de severidad media.

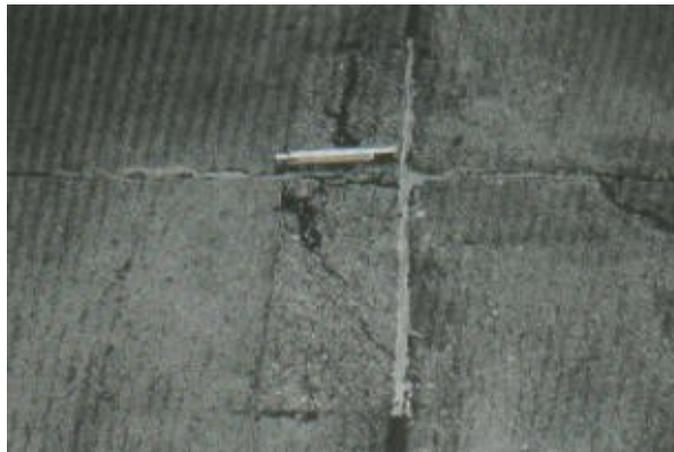
H: El parche está muy deteriorado. La extensión del daño exige reemplazo.

Fig. 26. Parche pequeño de severidad alta.

H: Reemplazo del parche.

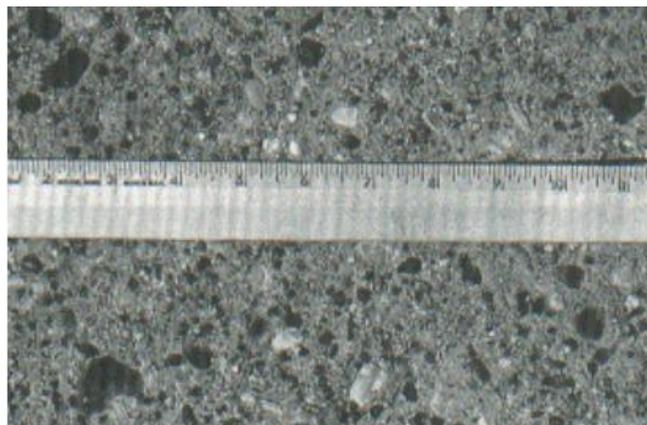
Fig. 28. Pulimento de agregados

L, M y H: Ranurado de la superficie. Sobrecarpeta.

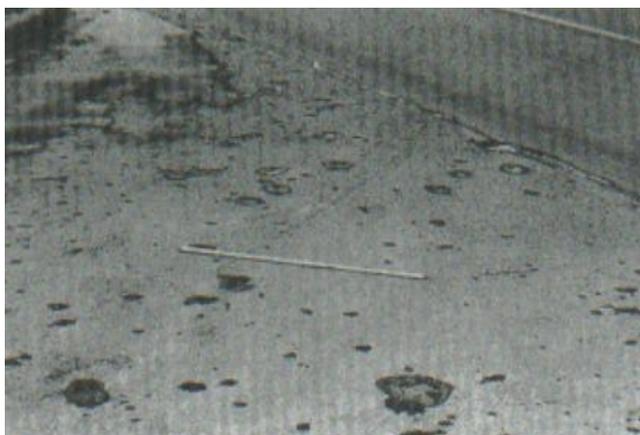
Fig. 30. Popout.

L, M y H: No se hace nada.

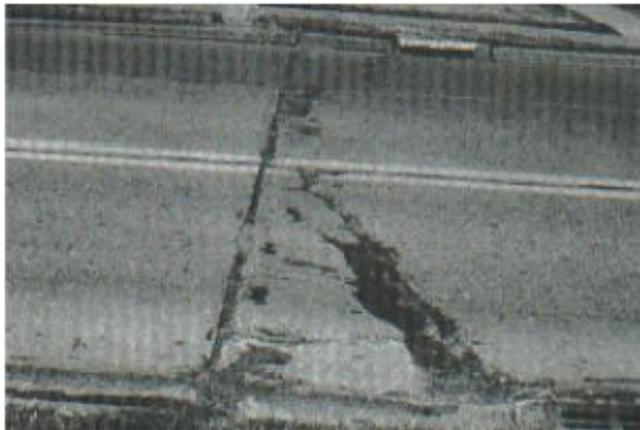
Fig. 33. Punzonamiento de severidad media.

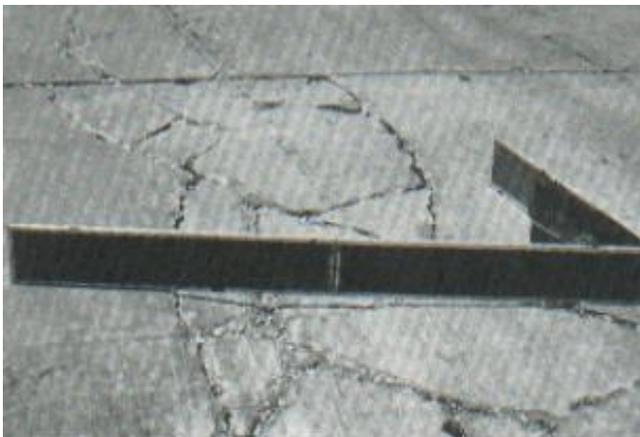
Fig. 34. Punzonamiento de severidad alta.

H: Parcheo profundo.

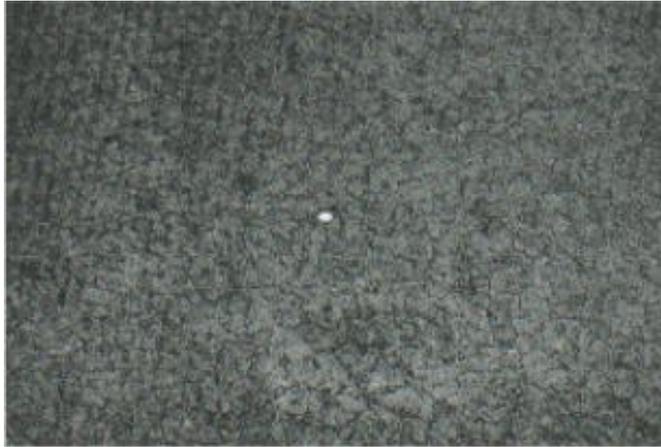
Fig. 36. Desconchamiento / Mapa de grietas / Craquelado de severidad baja.

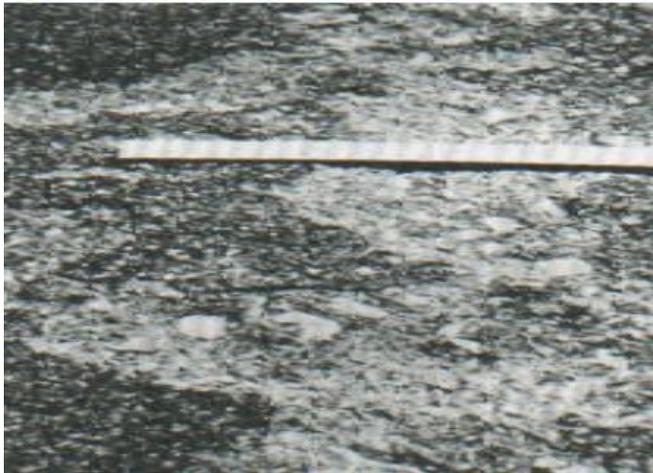
Fig. 37. Desconchamiento / Mapa de grietas / Craquelado de severidad media.

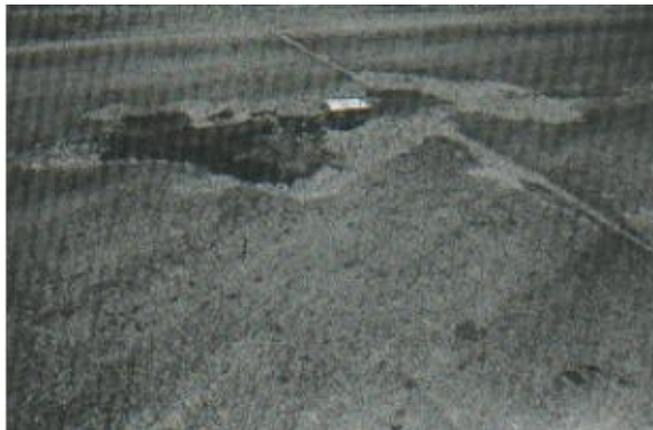
Fig. 38. Desconchamiento / Mapa de grietas / Craquelado de severidad alta.

H: Parcheo profundo o parcial. Reemplazo de la losa. Sobrecarpeta.

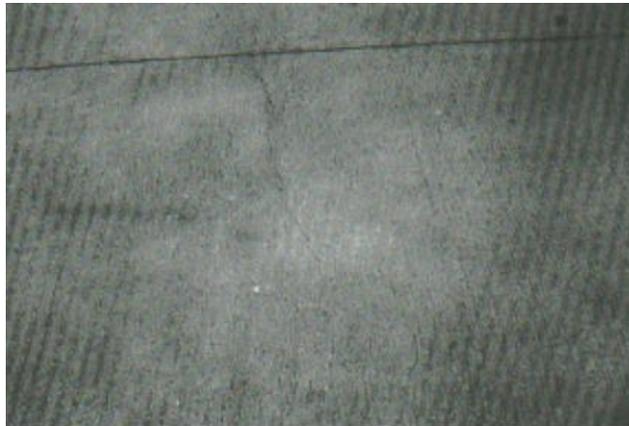
Fig. 40. Grietas de contracción.

L, M y H: No se hace nada.

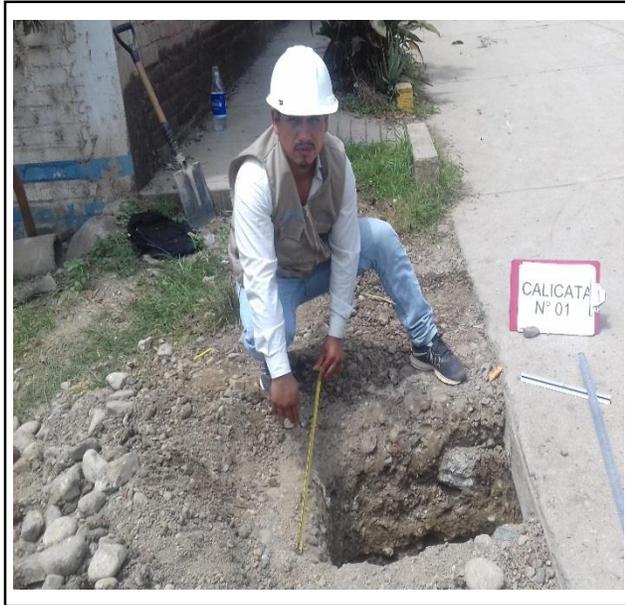
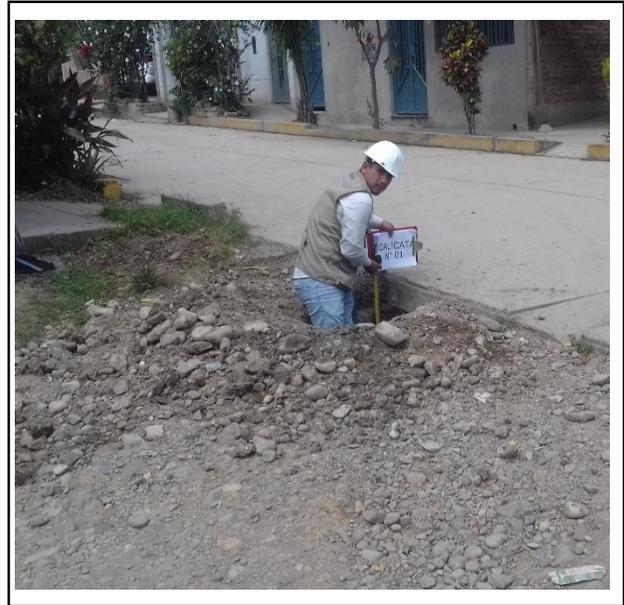
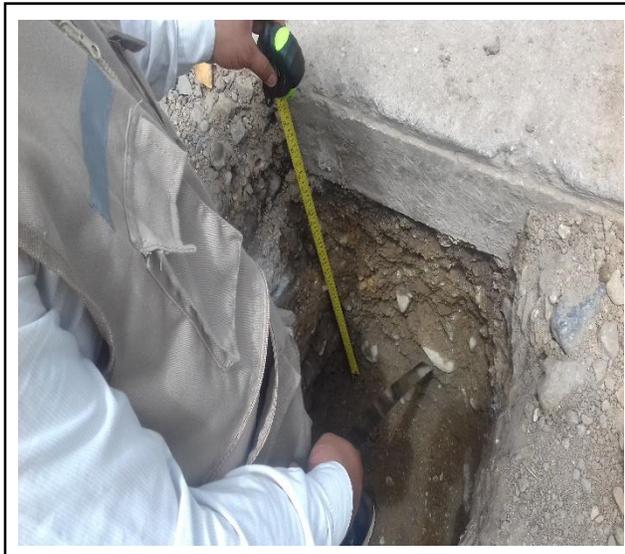
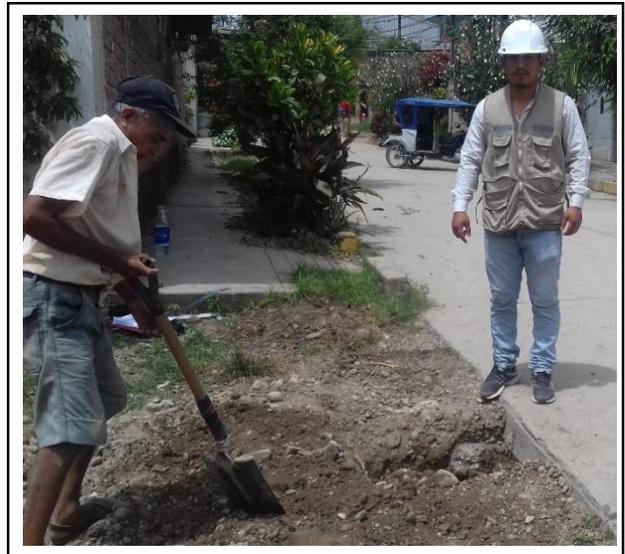
Fig. 58. Calicata N° 01: Calle Prolongación Pedro Cornejo Cuadras N° 01 - 05

Está conformada por: Losa de concreto= 0.20 m, base = 0.20 m y sub rasante = 0.20 m

Se realizó una calicata in situ con la finalidad verificar la composición de la estructura.

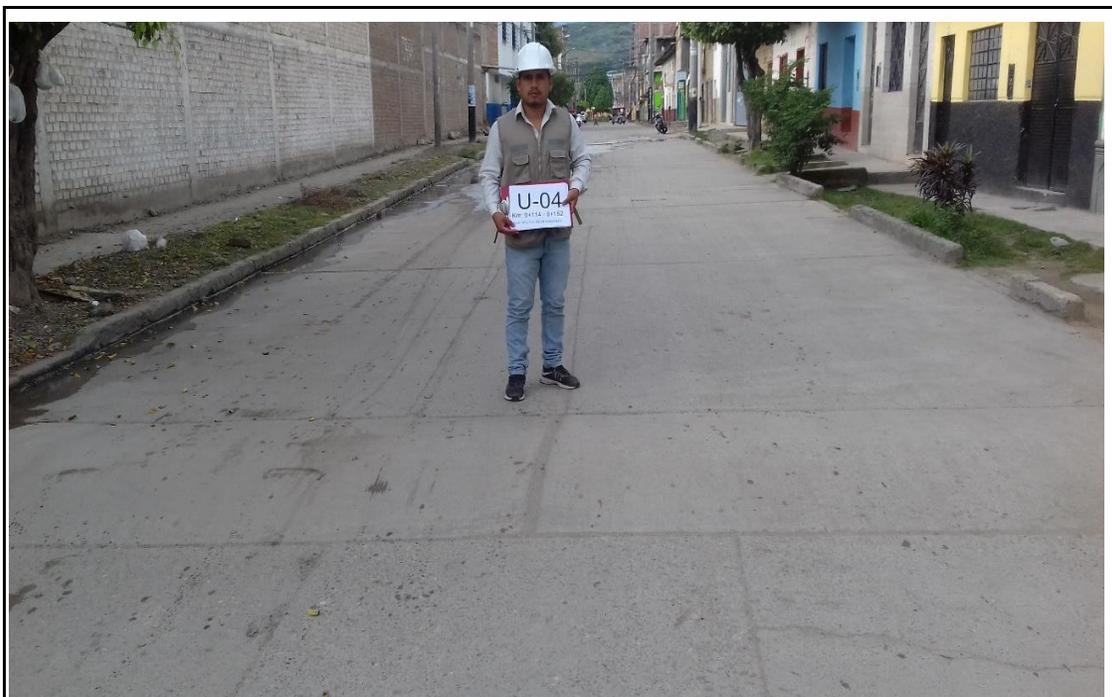
Foto 12. UNIDAD DE MUESTRA N° 03 : Der. Paño N° 32: 01 falla 01 grieta lineal (transversal) (28) de severidad leve.

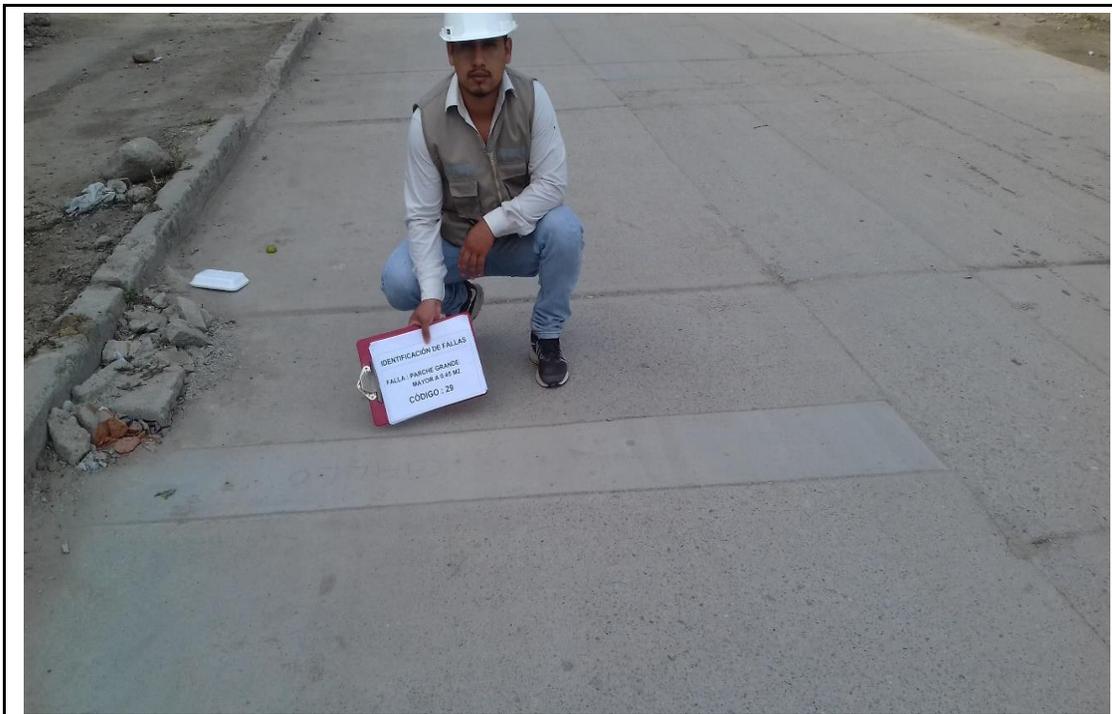
Foto 15. UNIDAD DE MUESTRA N° 04: Der. Paño N° 39 superficie pulimentada (31) de severidad leve, 01 parche grande mayor a 0.45 m2 (29) de severidad leve.

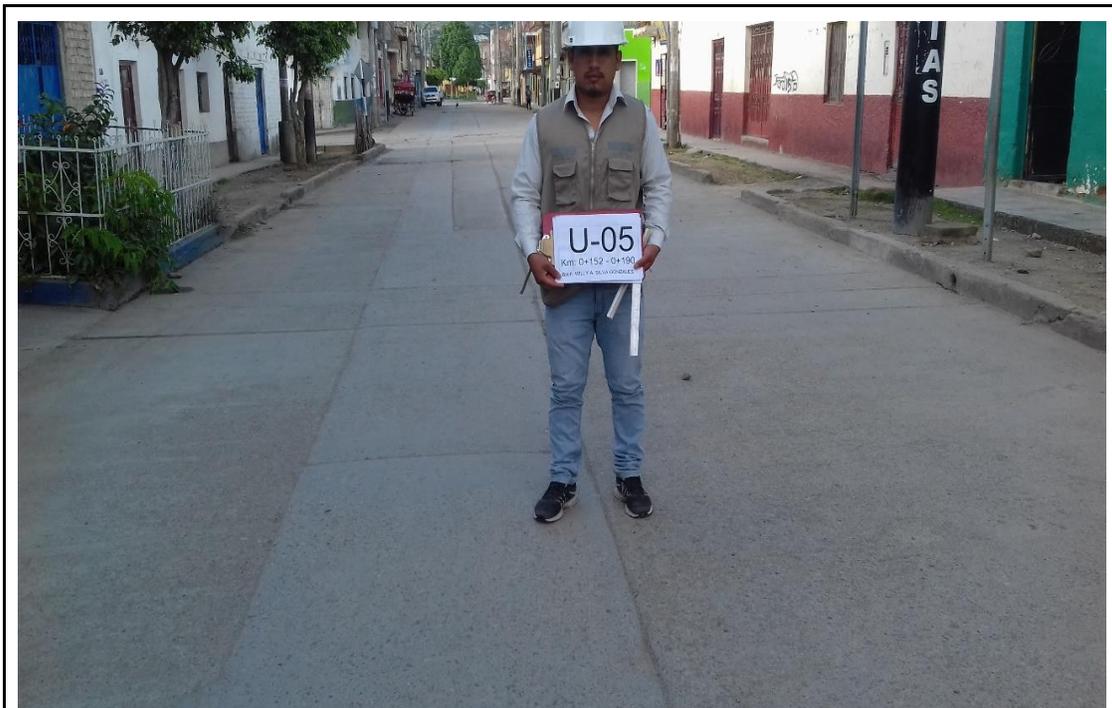
Foto 17. UNIDAD DE MUESTRA N° 04: Der. Paño N° 43, Grieta de esquina (22) de severidad leve.

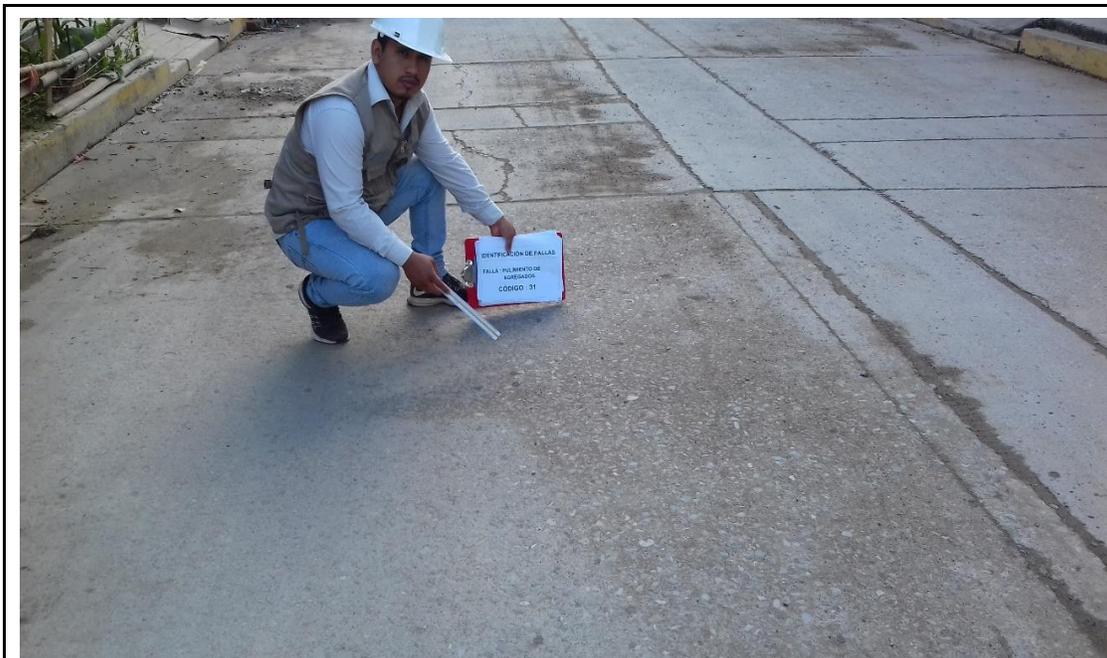
Foto 32. UNIDAD DE MUESTRA N° 09: Izq. Paño 91 presenta parche grande mayor a 0.45 m² (29) de severidad leve.

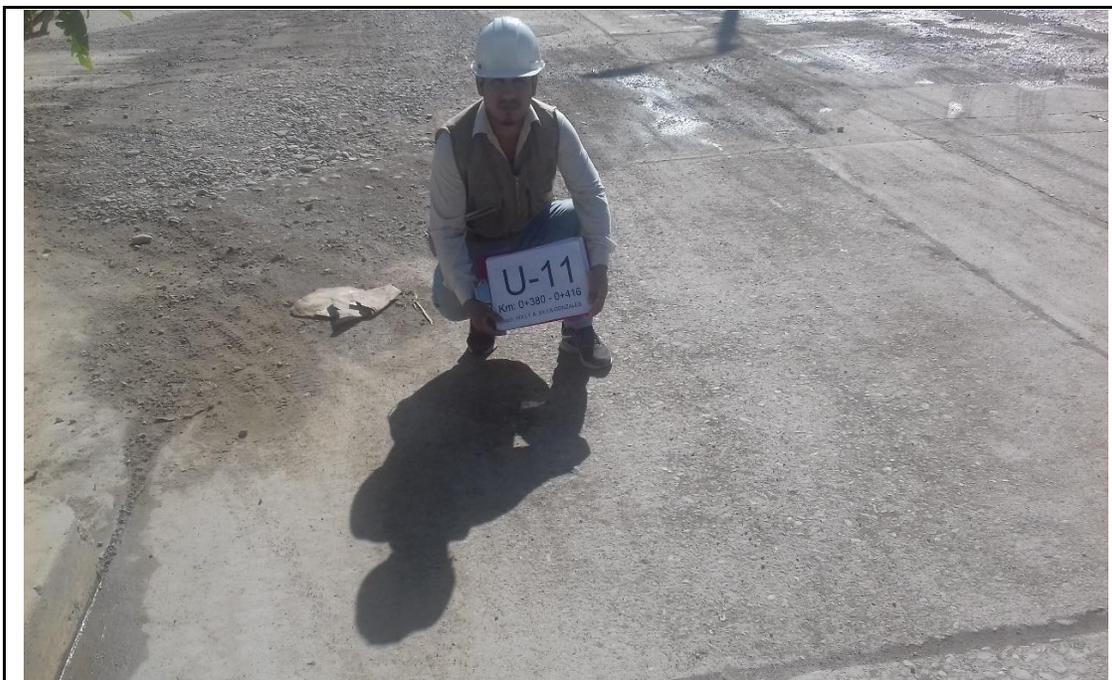
Foto 39. UNIDAD DE MUESTRA N° 10: Der. Paño 101 presenta parche grande mayor a 0.45m2 (29) de severidad leve y grieta de esquina 822) de severidad leve.

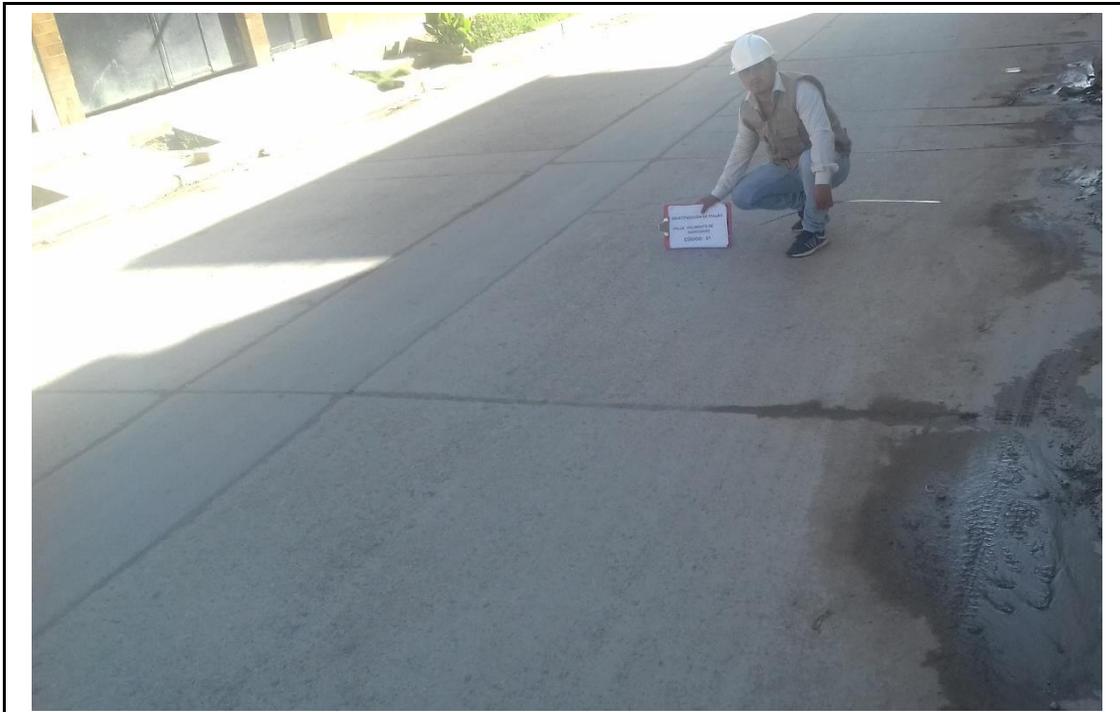
Foto 41. UNIDAD DE MUESTRA N° 11: ambos lados. Paño N° 110 al N° 114 parche grande mayor a 0.45 m² (29) de severidad leve al lado izquierdo.

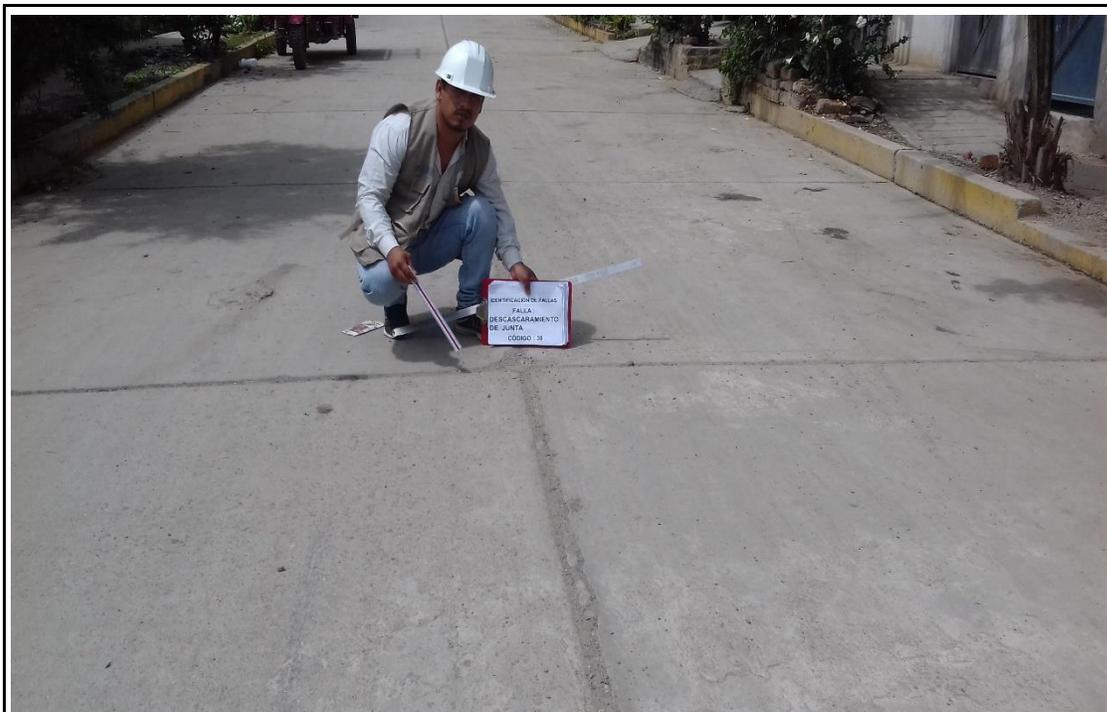
Foto 45. UNIDAD DE MUESTRA N° 112. Paño 120 presenta descascamiento de junta (39) de severidad leve.

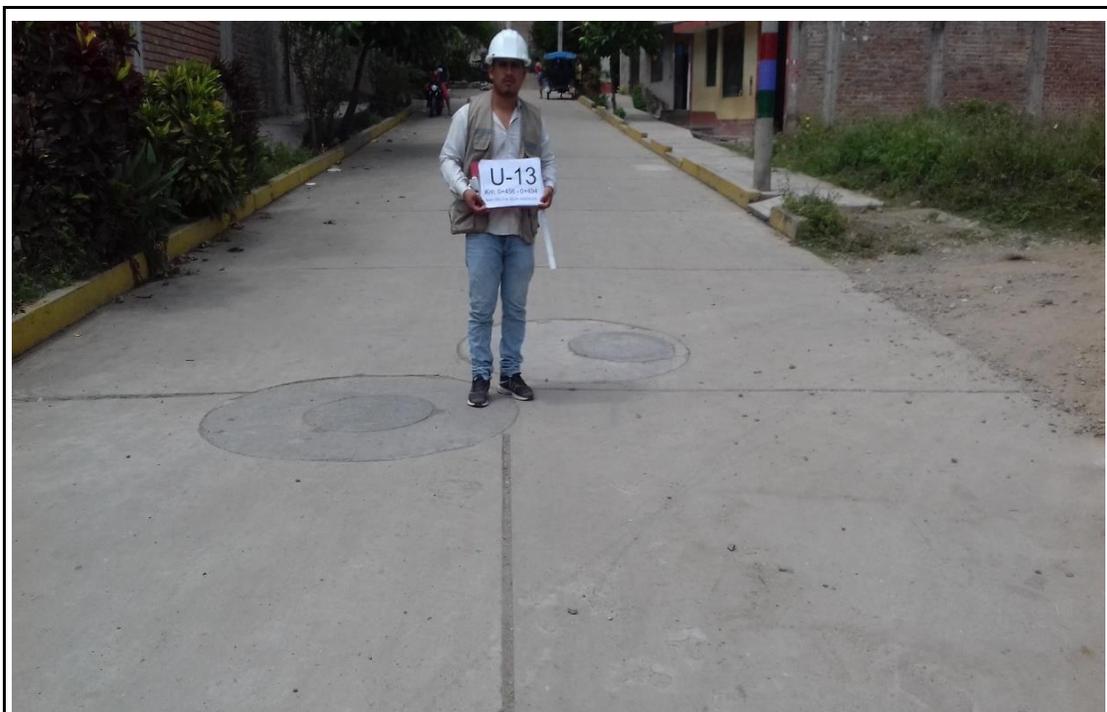
Foto 46. UNIDAD DE MUESTRA N° 12. Izq. Paño N° 126 presenta grieta lineal diagonal (28) de severidad leve.

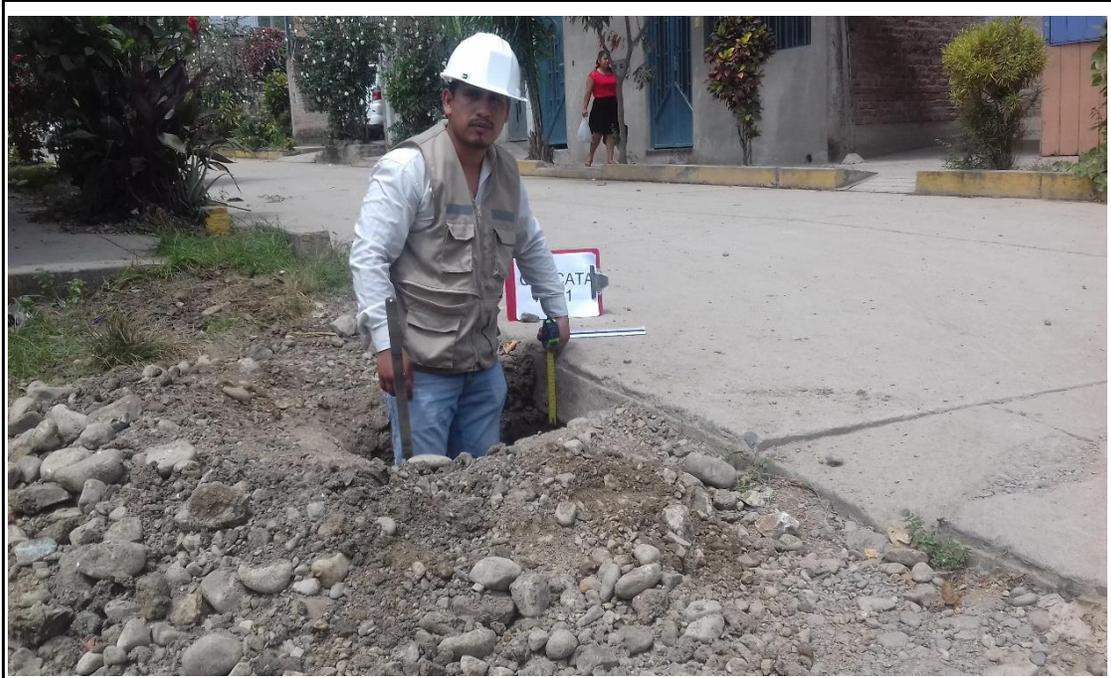
Foto 48. UNIDAD DE MUESTRA N° 13. Izq. Paño N° 134 presenta parche grande mayor a 0.45 m2 (29) de severidad leve.

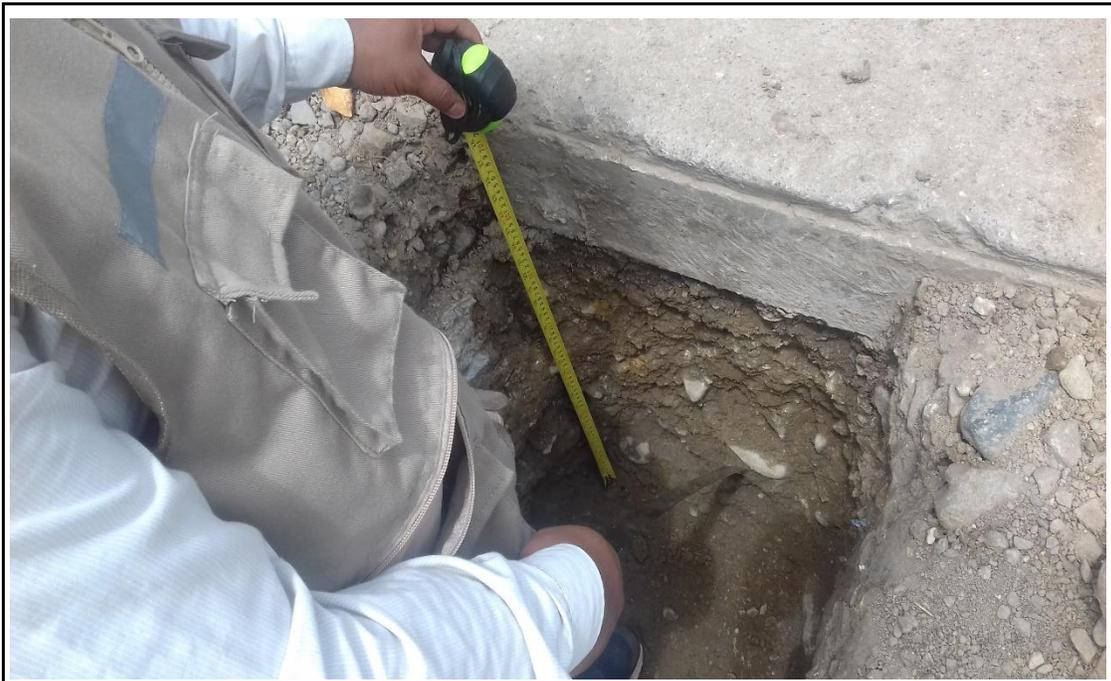
Foto 49. CALICATA N° 01. Ubicado en la progresiva Km 00+407 altura de la unidad de muestra U-12
