UNIVERSIDAD NACIONAL DE CAJAMARCA

“EVALUACIÓN FUNCIONAL DEL PAVIMENTO FLEXIBLE EN LA CARRETERA CHAMAYA- JAÉN, KM 14+000-KM 16+000”

TESIS PARA OPTAR EL TÍTULO PROFESIONAL DE INGENIERIA CIVIL

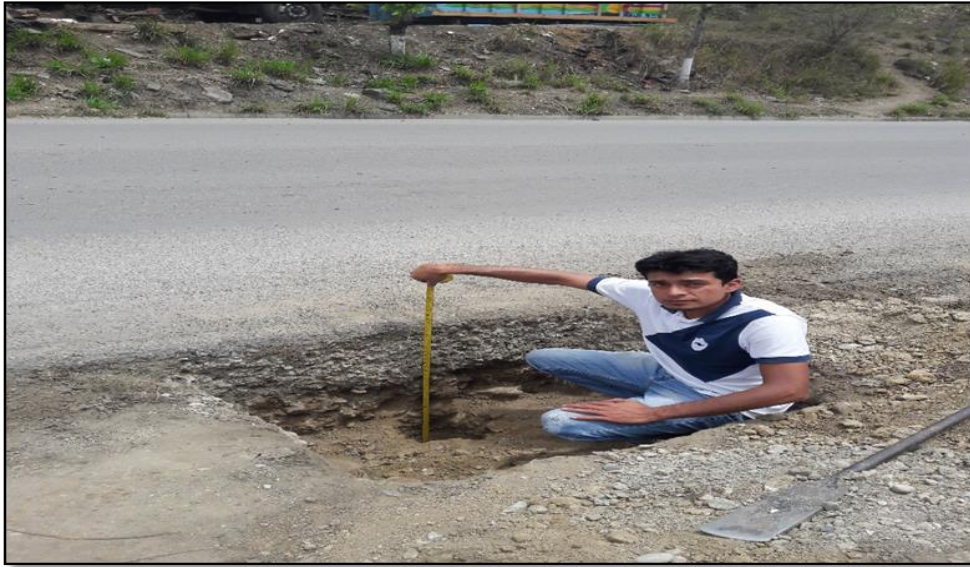
MEDIDA DE LA ALTURA TOTAL DE LOS ESPESORES DE LAS CAPAS DEL PAVIMENTO (0.82 m)

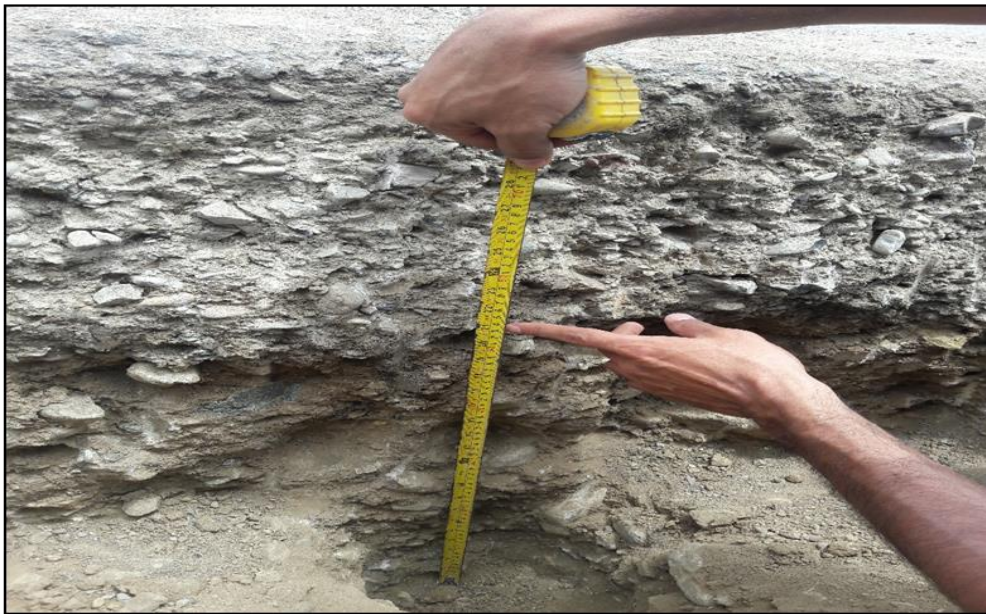
MEDIDA DEL ESPESOR DE LA SUB BASE (0.50 m)

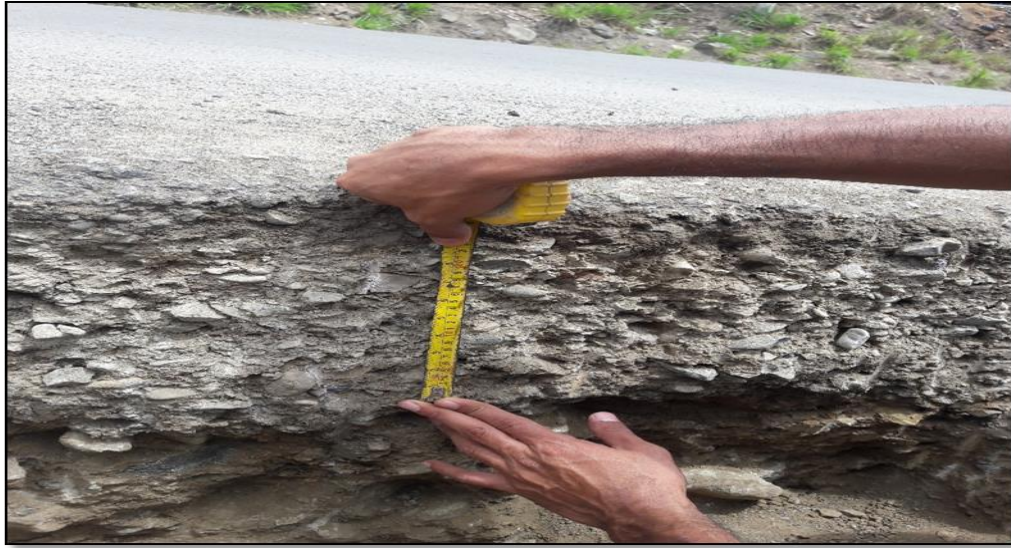
MEDIDA DE LA BASE (0.22 m)

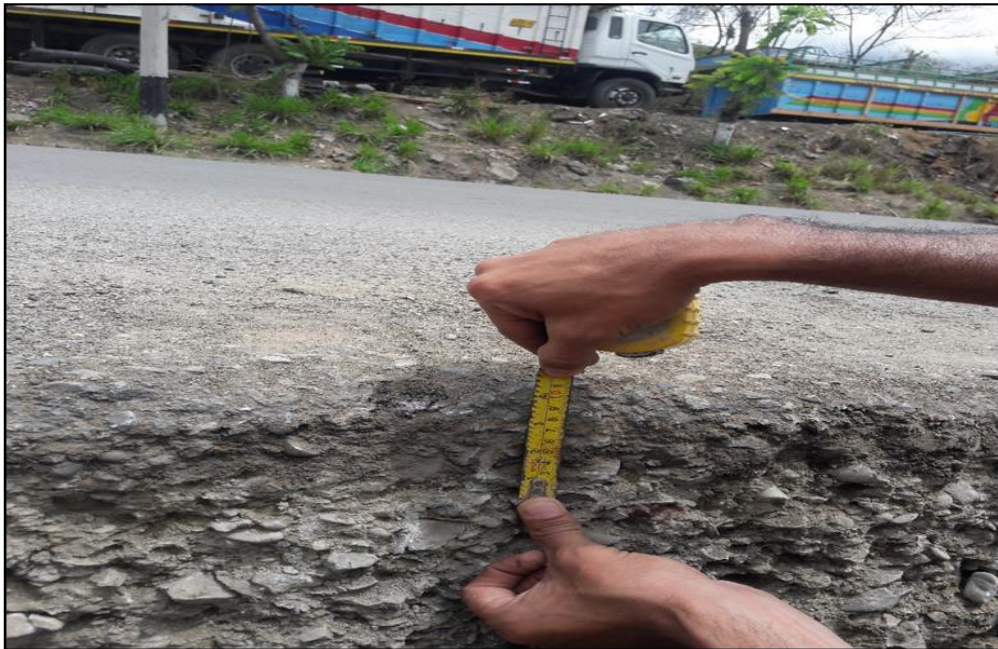
MEDIDA DE LA CARPETA ASFALTICA (0.10 m)

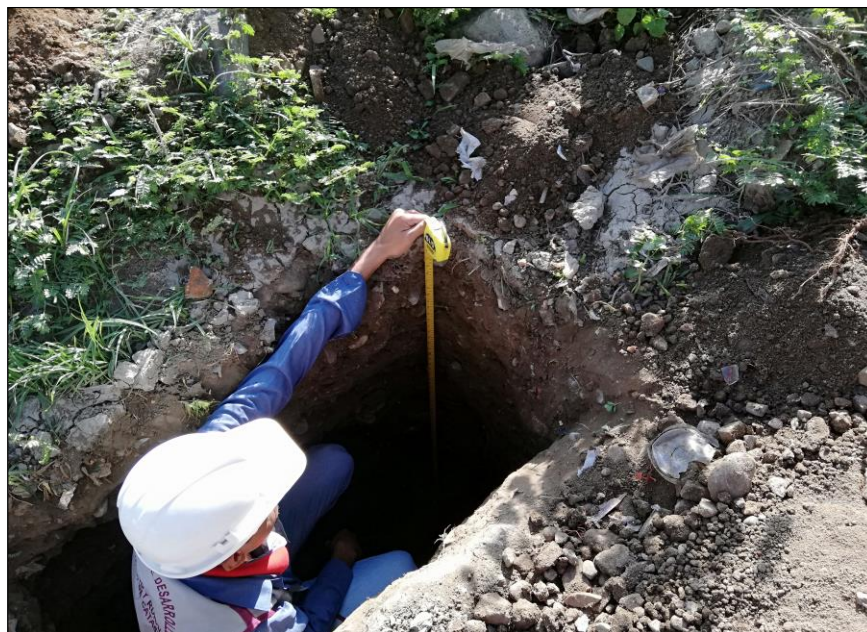
HALTURA DE CALICAT 01 H=1.50 m

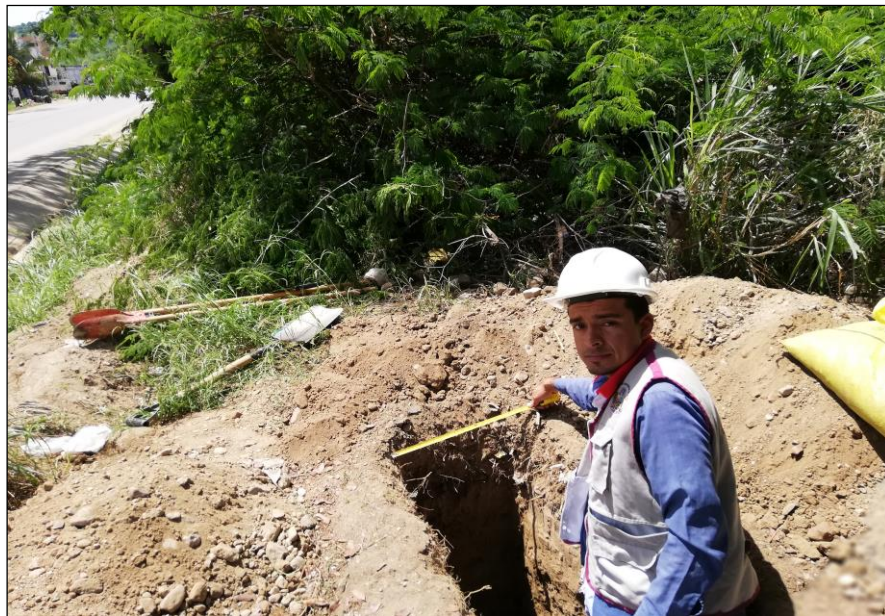
HALTURA DE CALICAT 02 H=1.50 m
