UNIVERSIDAD NACIONAL DE CAJAMARCA
FACULTAD DE INGENIERÍA
ESCUELA ACADÉMICO PROFESIONAL DE INGENIERÍA CIVIL

TESIS

**“EVALUACIÓN DEL ESTADO DE CONSERVACIÓN DEL PAVIMENTO
FLEXIBLE DE LA CARRETERA CAJABAMBA – RÍO NEGRO, UTILIZANDO EL
MÉTODO VIZIR”**

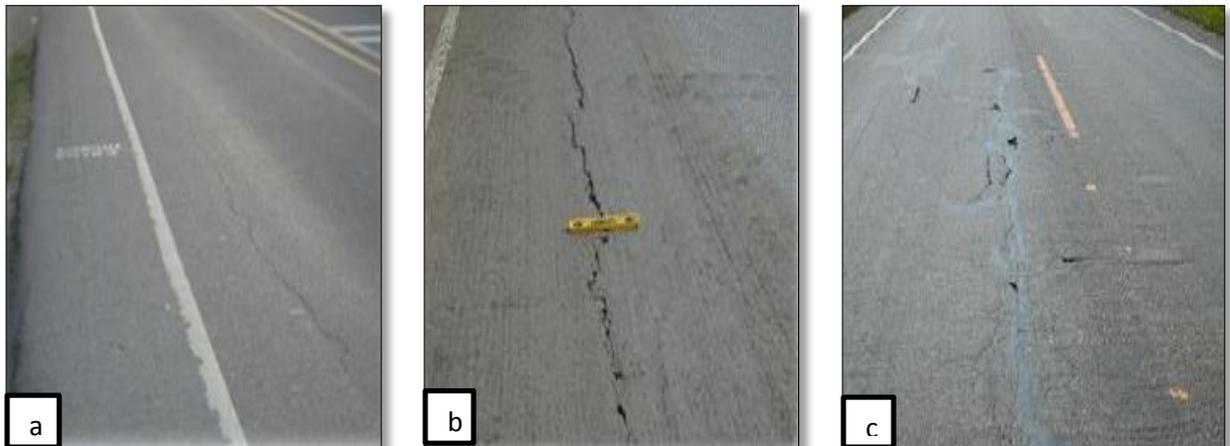
Figura 2.8. Deterioro por fisuras longitudinales por fatiga.

El nivel de gravedad del deterioro por fisuras longitudinales por fatiga depende de ancho de la fisura.

Gravedad 1: fisuras finas en la huella de rodamiento de ancho menor a 6 mm; Ver figura 2.8.a.

Gravedad 2: Fisuras abiertas y con cierta frecuencia se encuentran ramificadas; Ver figura 2.8.b.

Gravedad 3: Fisuras muy ramificadas y/o muy abiertas. Bordes de fisuras ocasionalmente degradados. Ver figura 2.8.c.

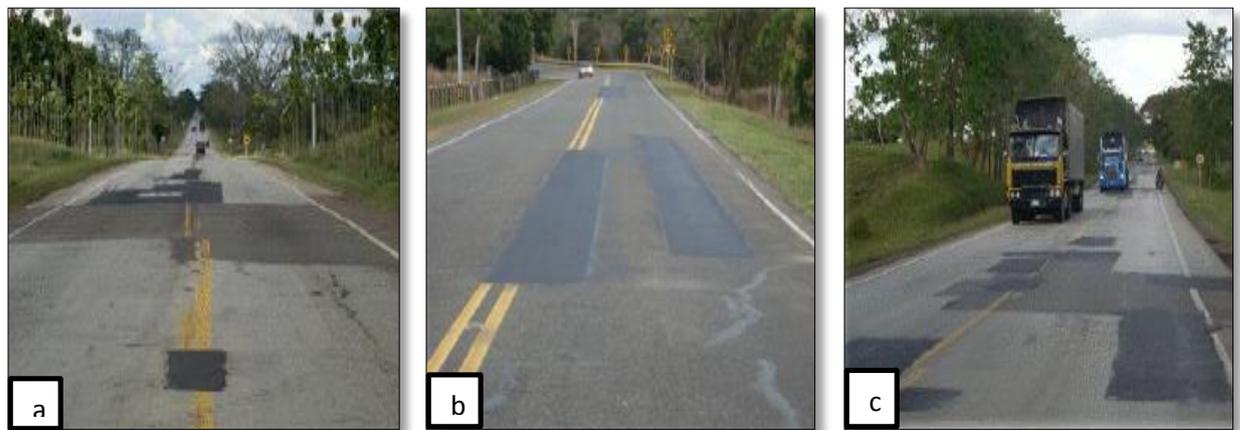
Figura 2.10. Deterioro por bacheos y parcheos.

Gravedad 1: Intervención superficial ligada a deterioro Tipo B; Ver figura 2.10.a.

Gravedad 2: Intervenciones ligadas a deterioros Tipo A. Comportamiento satisfactorio de la reparación; Ver figura 2.10.b.

Gravedad 3: Intervenciones ligadas a deterioros Tipo A. Ocurrencia de fallas en la zona reparada; Ver figura 2.10.c.

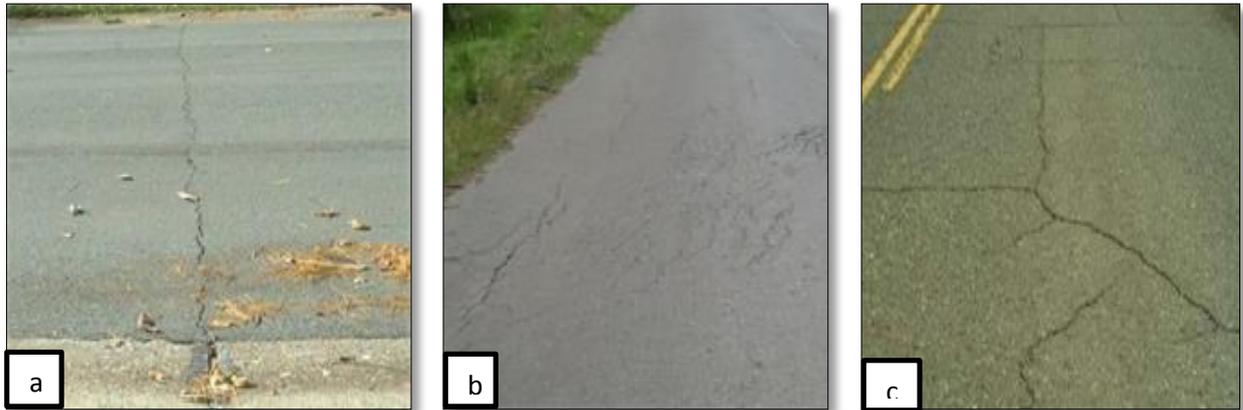
Figura 2.13. Fisura de contracción térmica.

El nivel de gravedad del deterioro por fisura de contracción térmica depende del ancho de la fisura, de su ramificación y del desprendimiento de material.

Gravedad 1: Fisuras finas < 6 mm; Ver figura 2.13.a.

Gravedad 2: Ancha sin desprendimiento ≥ 6 mm, finas con desprendimiento y ramificada; Ver figura 2.13.b.

Gravedad 3: Ancha > 6 mm con desprendimientos o ramificada; Ver figura 2.13.c.

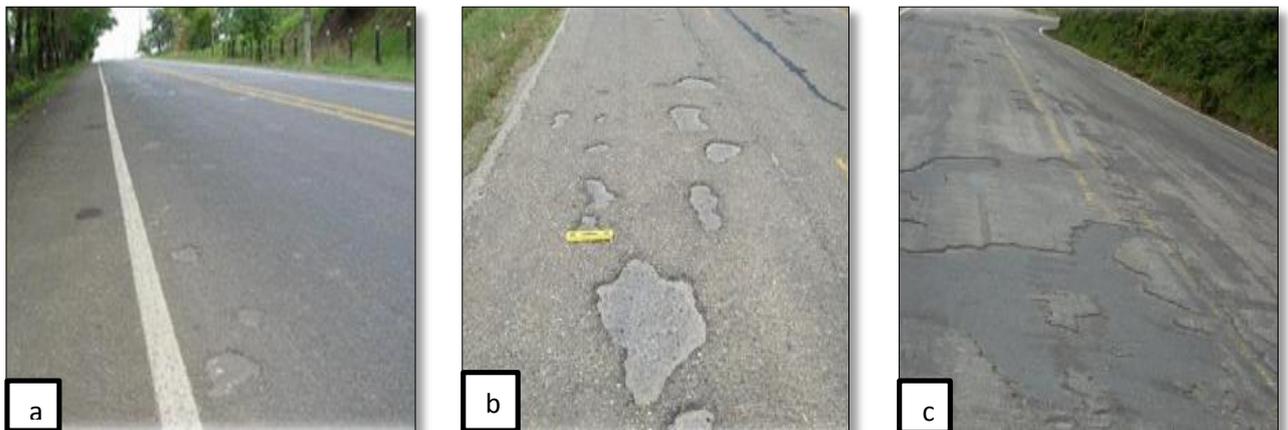
Figura 2.20.Descascaramiento.

El nivel de gravedad del deterioro por descascaramiento depende de la profundidad de la falla y del área de afectación.

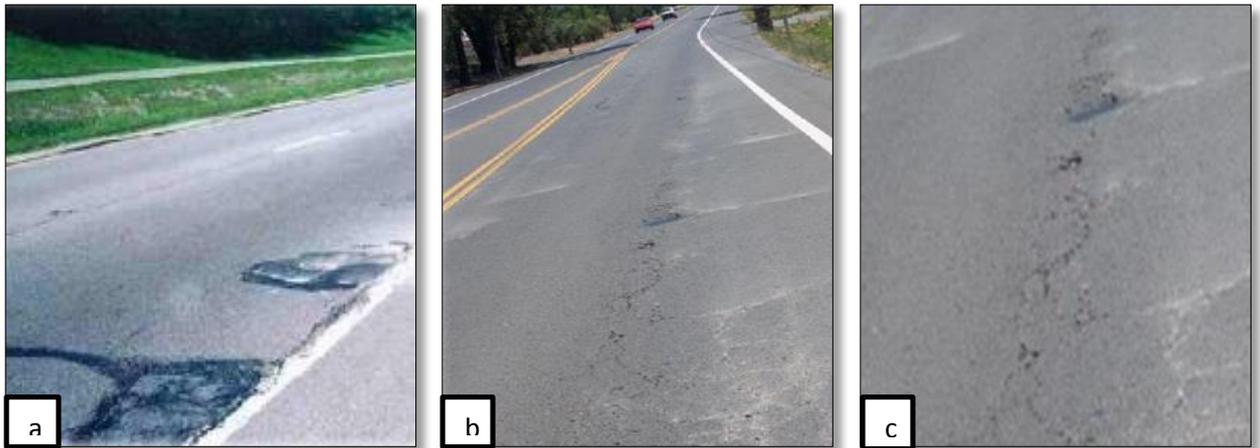
Figura 2.23. Afloramiento de mortero.

El nivel de gravedad del deterioro por afloramiento de mortero depende de la reiteración de este deterioro en determinada sección.

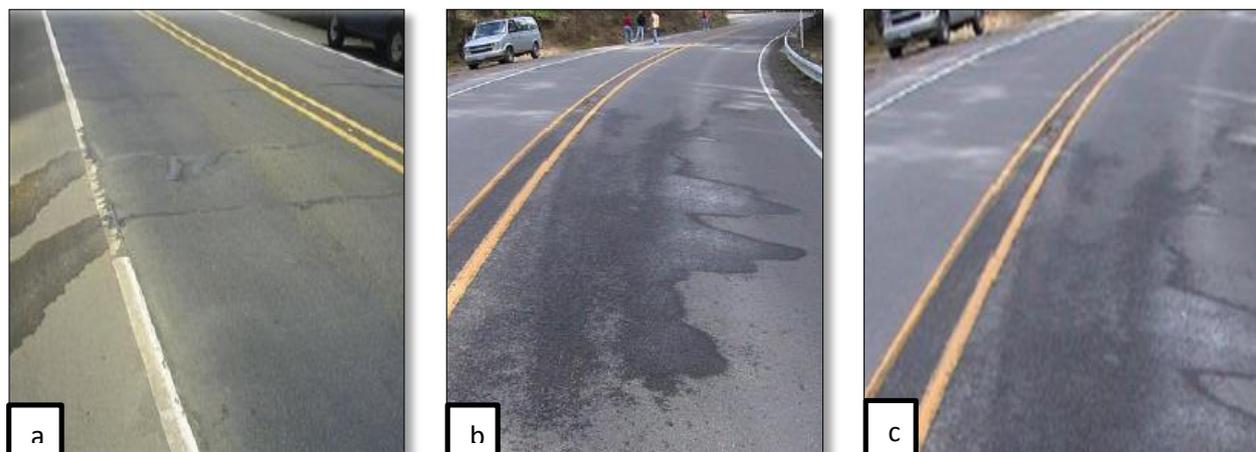
Figura 2.24. Afloramiento de agua.

El nivel de gravedad del deterioro por afloramiento de agua depende de la reiteración de este deterioro en determinada sección.

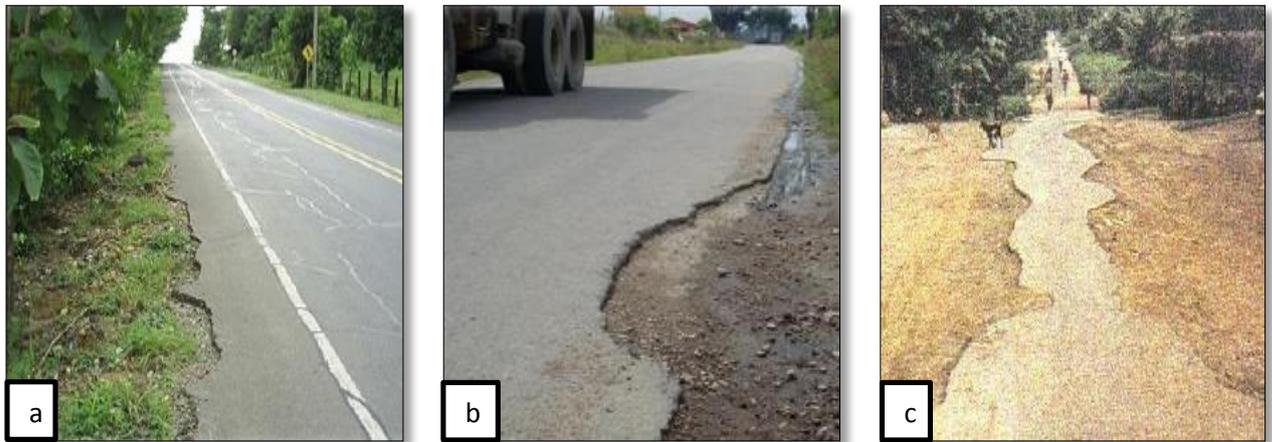
Figura 2.25. Desintegración de los bordes del pavimento.

El nivel de gravedad del deterioro por desprendimiento de los bordes del pavimento depende de su afectación a la calzada.

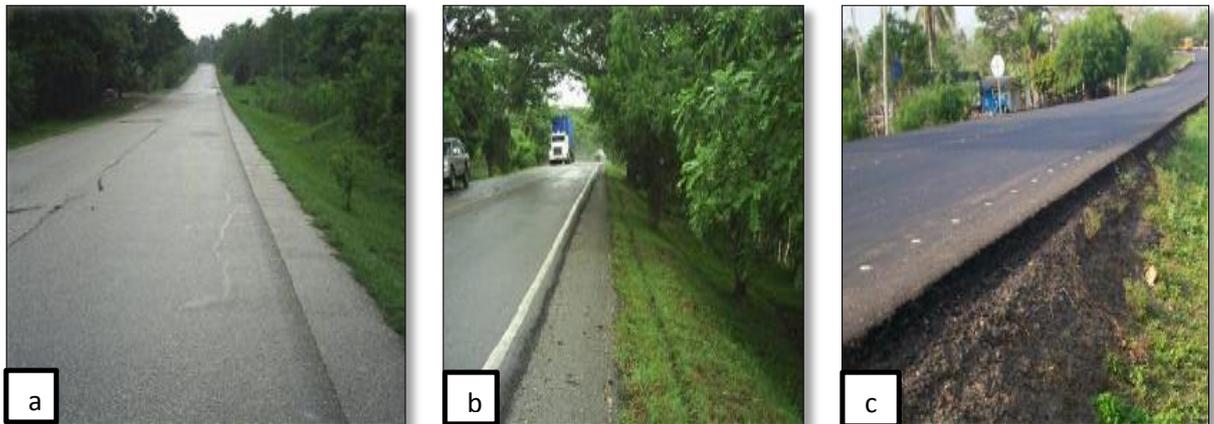
Figura 2.26. Escalonamiento entre calzada y berma.

Corros et al. (2009). El desnivel calzada-berma es una diferencia de niveles entre el borde del pavimento y la calzada. Éste daño se debe a la erosión o asentamiento de la calzada o a la colocación de sobre carpetas en la calzada sin elevar el nivel de la berma. La medición de este deterioro se realiza en metros lineales (ml) de longitud afectada; ver figura 2.26.

El nivel de gravedad del deterioro por escalonamiento entre calzada y berma depende del desnivel entre calzada y berma.

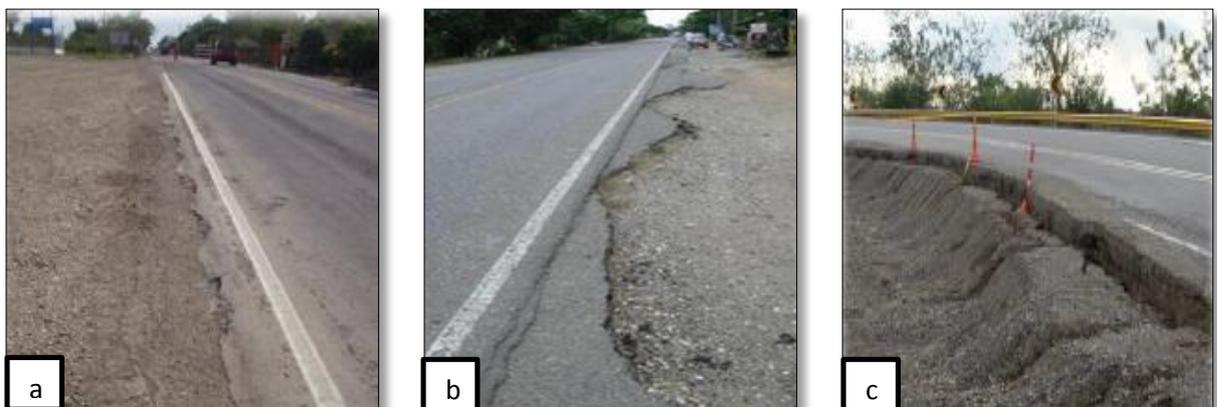
Figura 2.27. Erosión de las bermas.

Corresponde a la destrucción de bermas revestidas y no revestidas. La causa de este deterioro es un inadecuado sistema de drenaje superficial.; La medición de este deterioro se realiza en metros lineales (ml) de longitud afectada; Ver figura 2.27.

El nivel de gravedad del deterioro por erosión de las bermas depende grado de afectación de la berma.

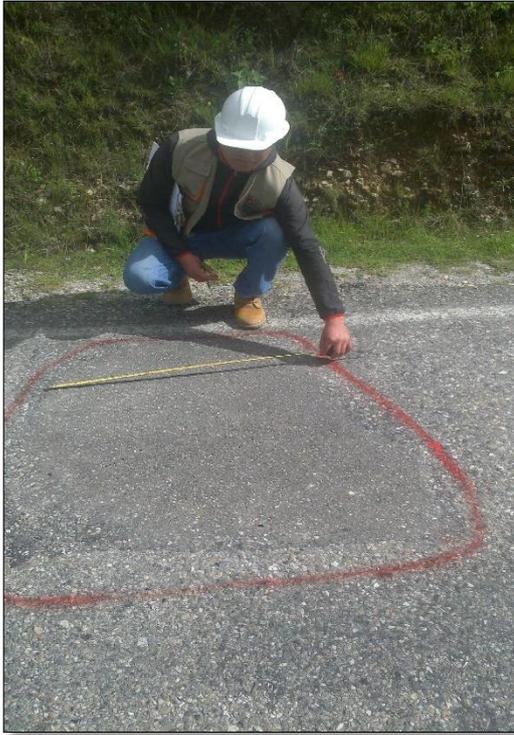
Fotografía 5: Baches y Parcheos
Deterioro más incidente M - 1

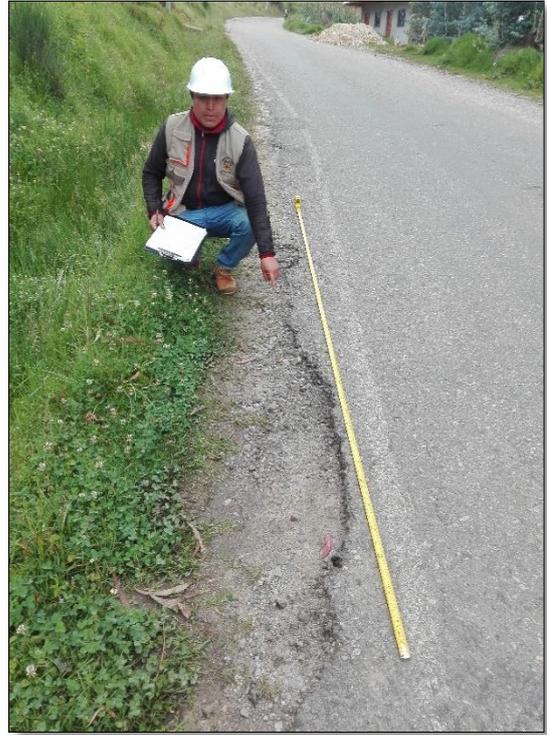
Fotografía 6: Desintegración de los bordes del
pavimento.
Deterioro más incidente M - 2

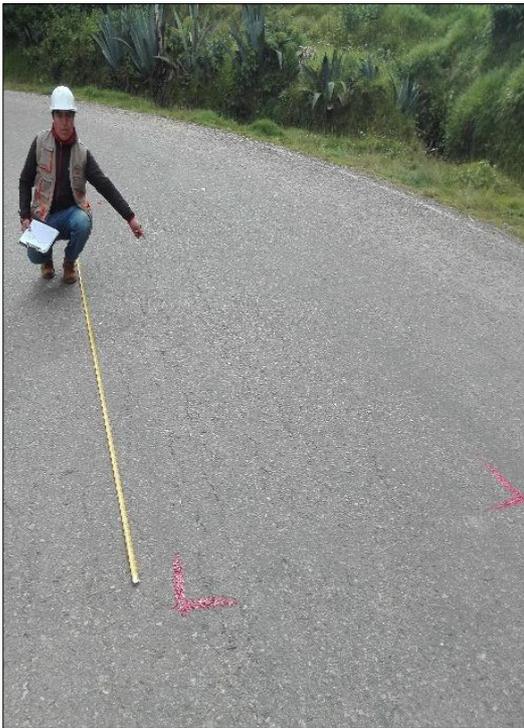
Fotografía 7: Fisuras longitudinales por fatiga.
Deterioro más incidente M - 3

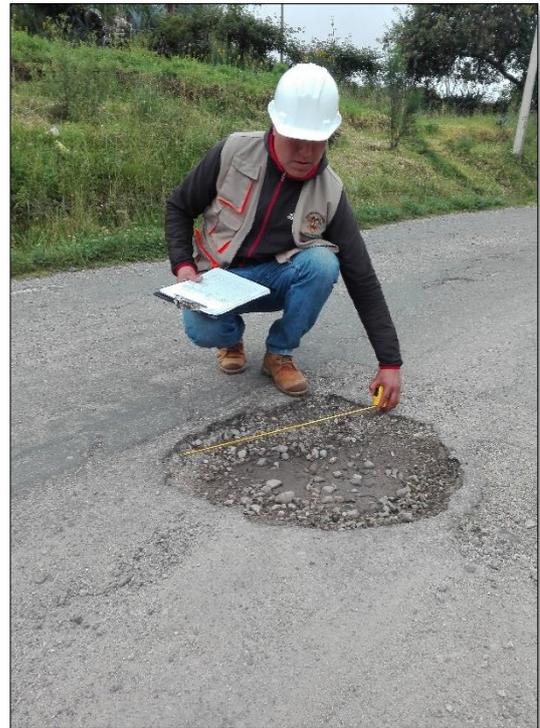
Fotografía 8: Ojos de pescado
Deterioro más incidente M - 4

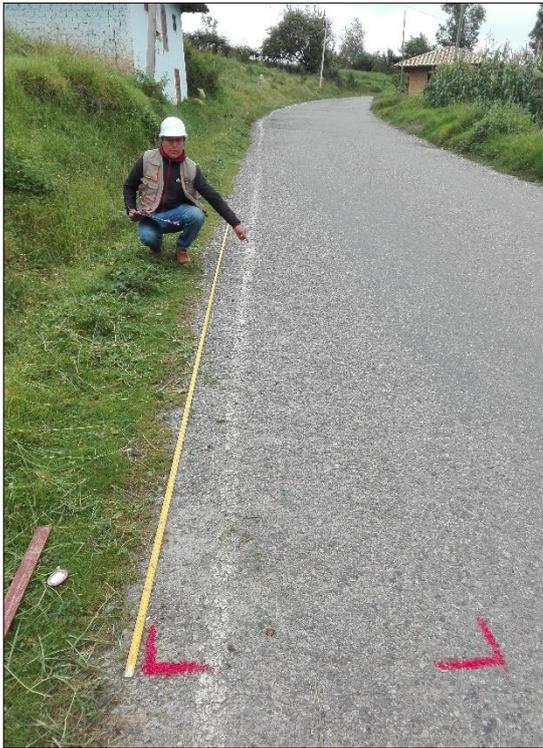
Fotografía 9: Pérdida de la película ligante.
Deterioro más incidente M - 5

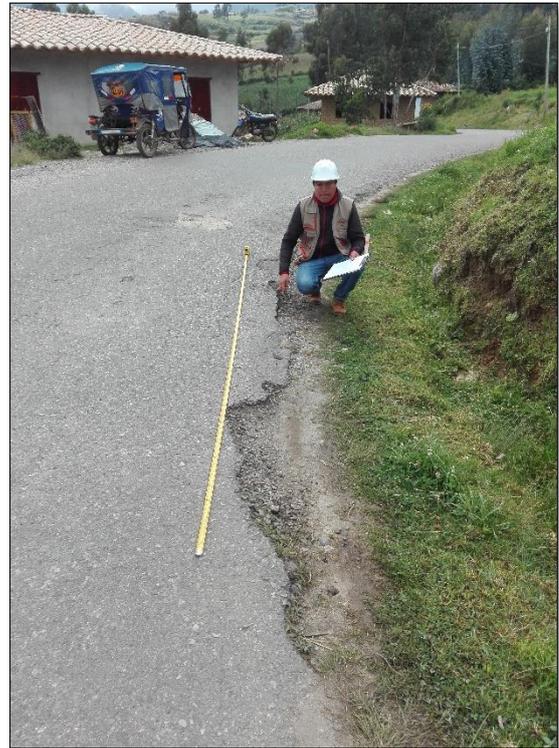
Fotografía 10: Desintegración de los bordes del
pavimento.
Deterioro más incidente M - 6

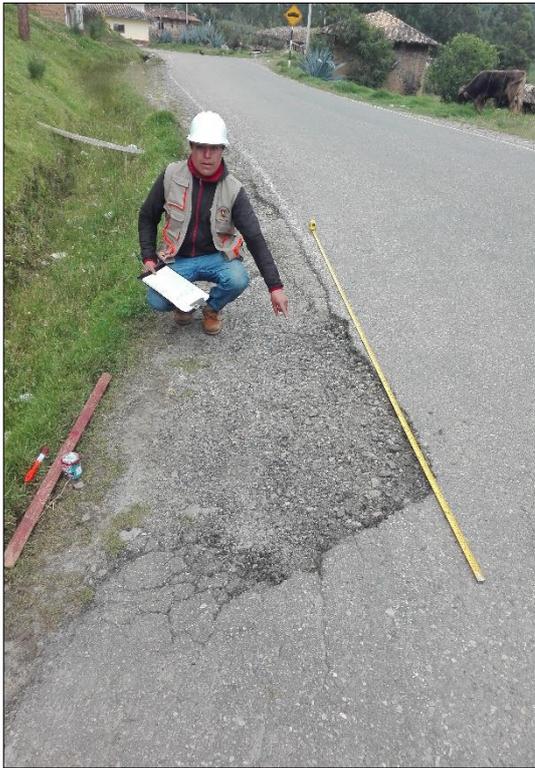
Fotografía 13: Desintegración de los bordes del pavimento.
Deterioro más incidente M - 9

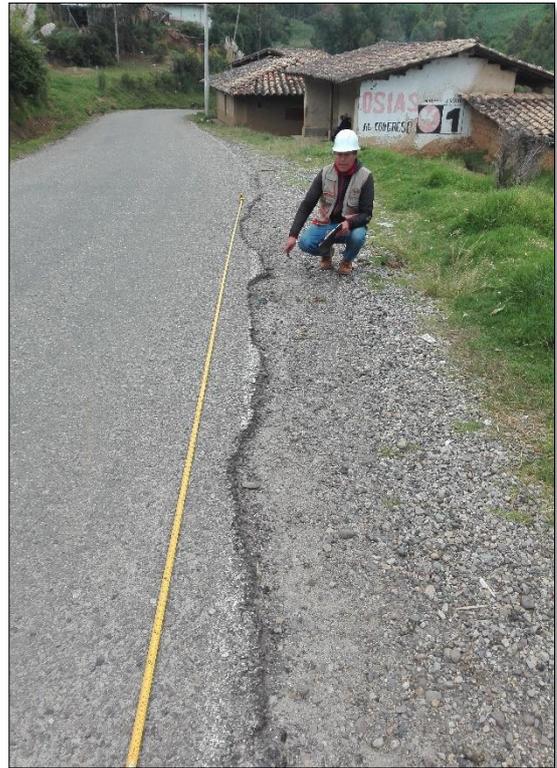
Fotografía 14: Desintegración de los bordes del pavimento.
Deterioro más incidente M - 10

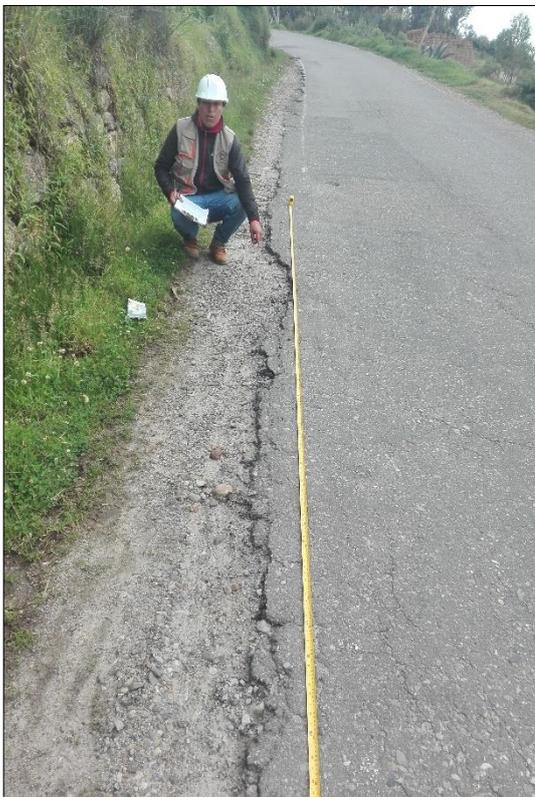
Fotografía 15: Desintegración de los bordes del pavimento.
Deterioro más incidente M - 11

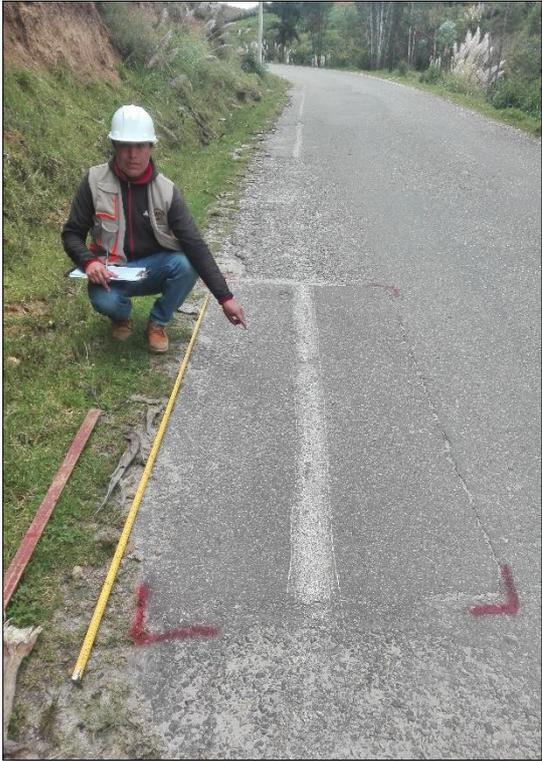
Fotografía 17: Baches y Parcheos.
Deterioro más incidente M - 13

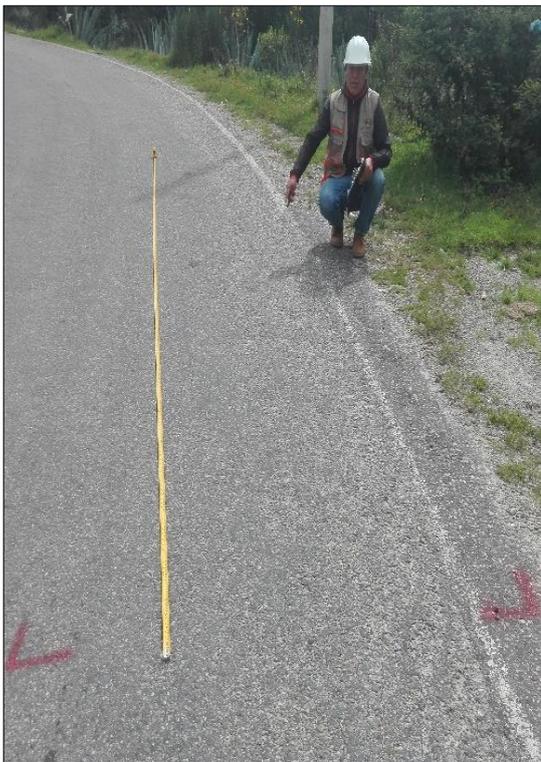
Fotografía 23: Pérdida de la película ligante.
Deterioro más incidente M - 19

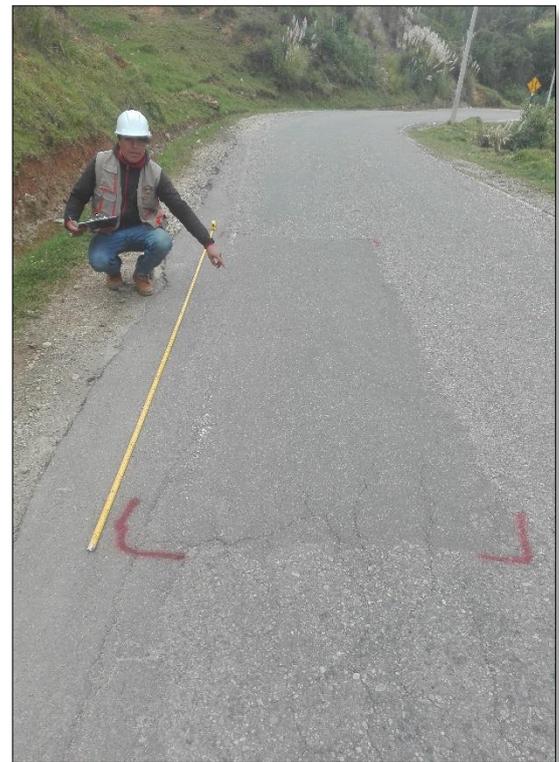
Fotografía 24: Bacheos y Parcheos.
Deterioro más incidente M - 20

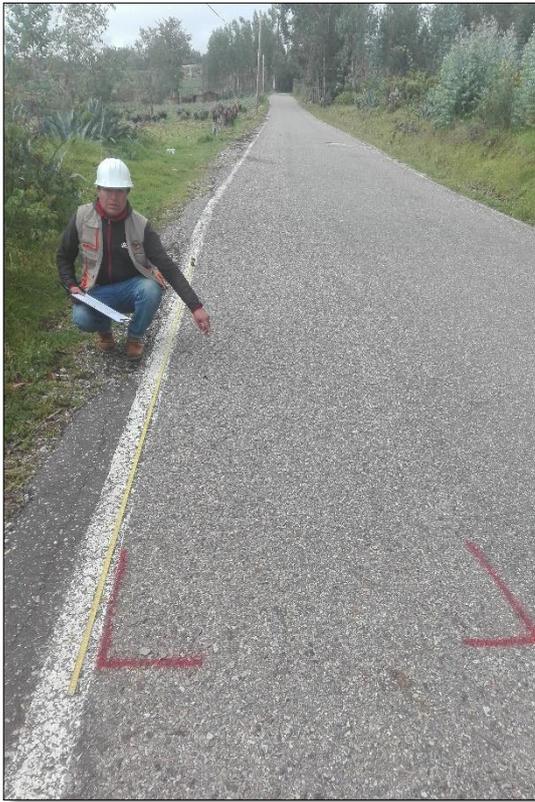
Fotografía 25: Pérdida de la película ligante.
Deterioro más incidente M - 21

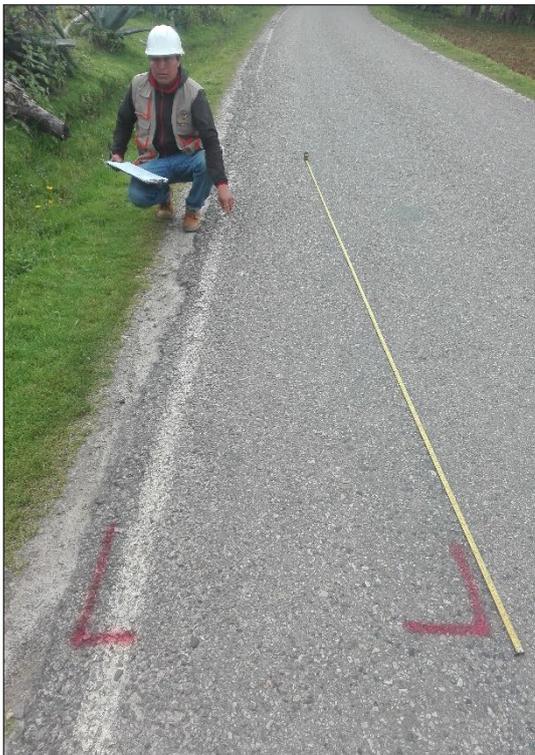
Fotografía 27: Pérdida de la película ligante.
Deterioro más incidente M - 23

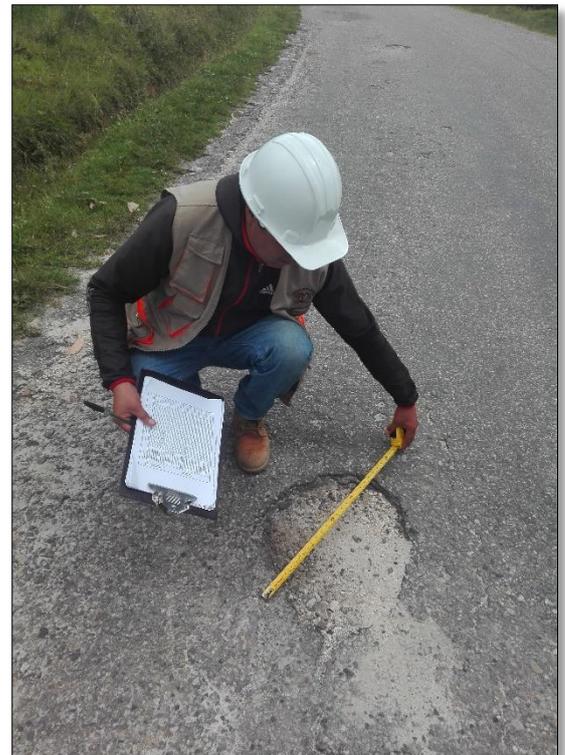
Fotografía 28: Ojos de pescado.
Deterioro más incidente M - 24

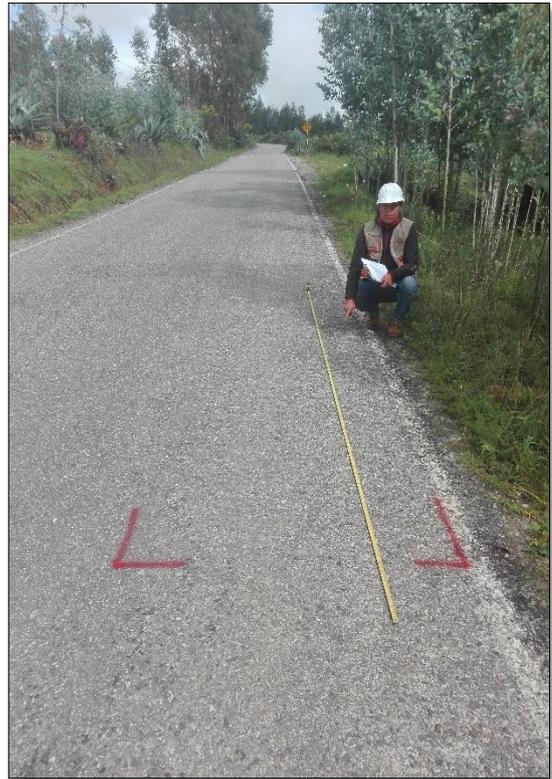
Fotografía 29: Pérdida de la película ligante.
Deterioro más incidente M - 25

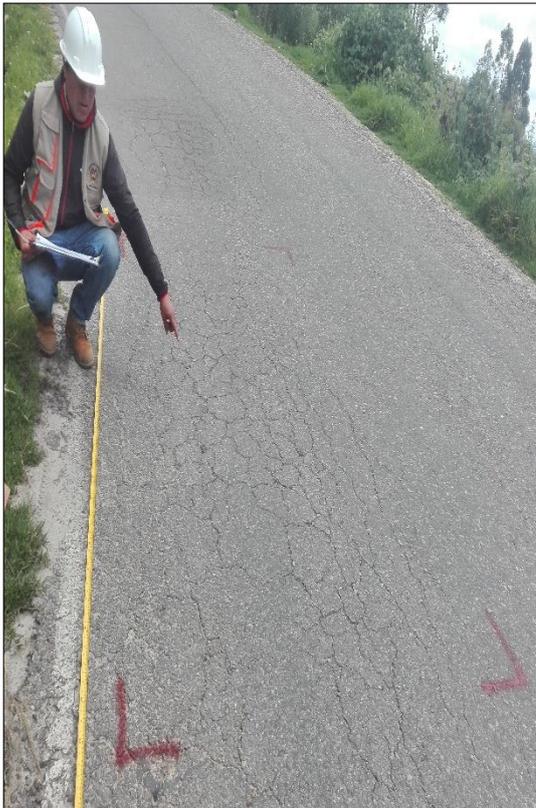
Fotografía 30: Pérdida de la película ligante.
Deterioro más incidente M - 26

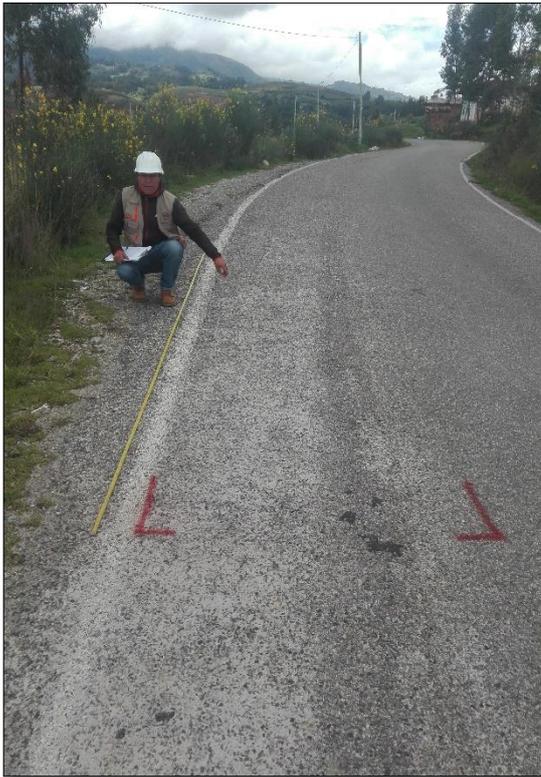
Fotografía 32: Bacheos y Parcheos.
Deterioro más incidente M - 28

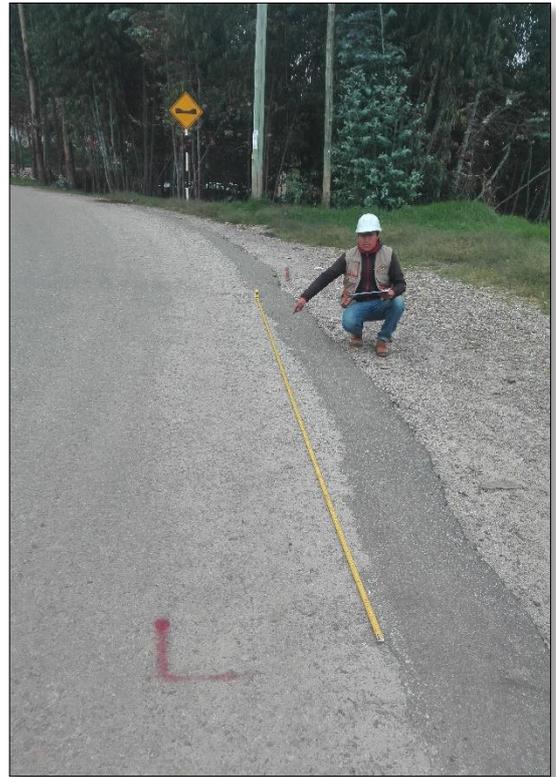
Fotografía 33: Pérdida de la película ligante.
Deterioro más incidente M - 29

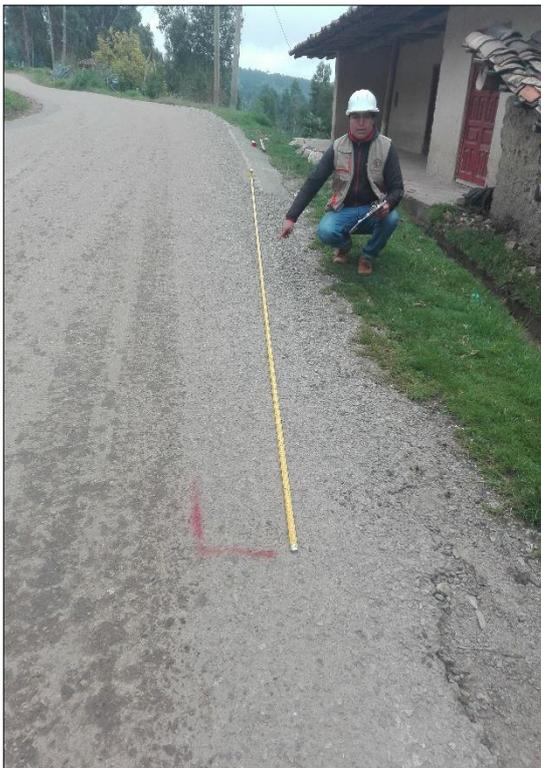
Fotografía 34: Pérdida de la película ligante.
Deterioro más incidente M - 30

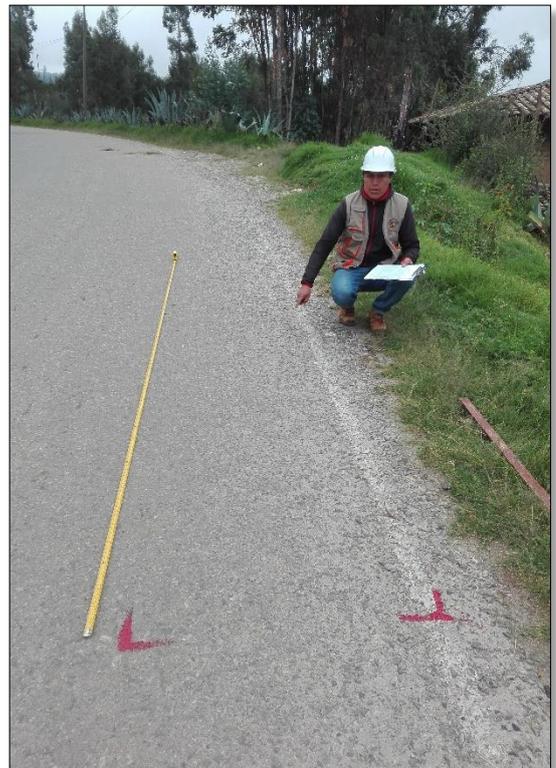
Fotografía 35: Pérdida de la película ligante.
Deterioro más incidente M - 31

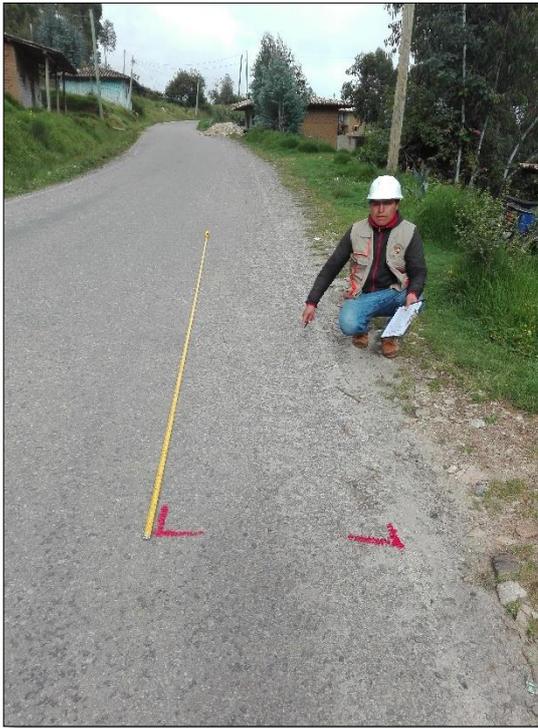
Fotografía 36: Pérdida de la película ligante.
Deterioro más incidente M - 32

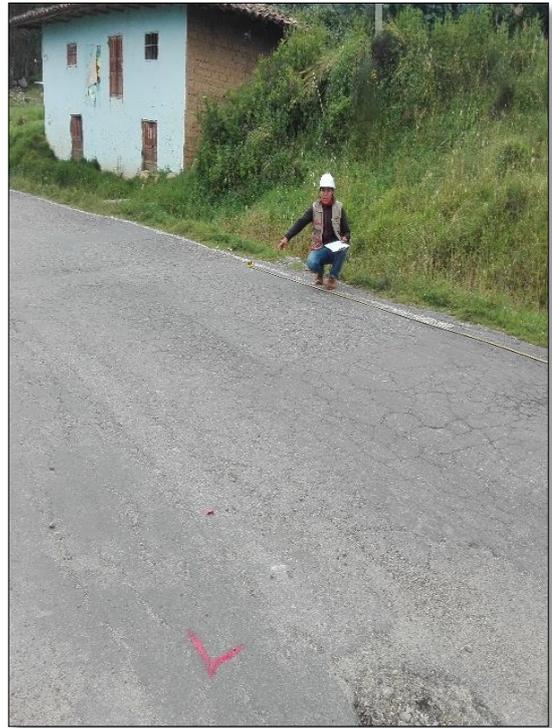
Fotografía 37: Pérdida de la película ligante.
Deterioro más incidente M - 33

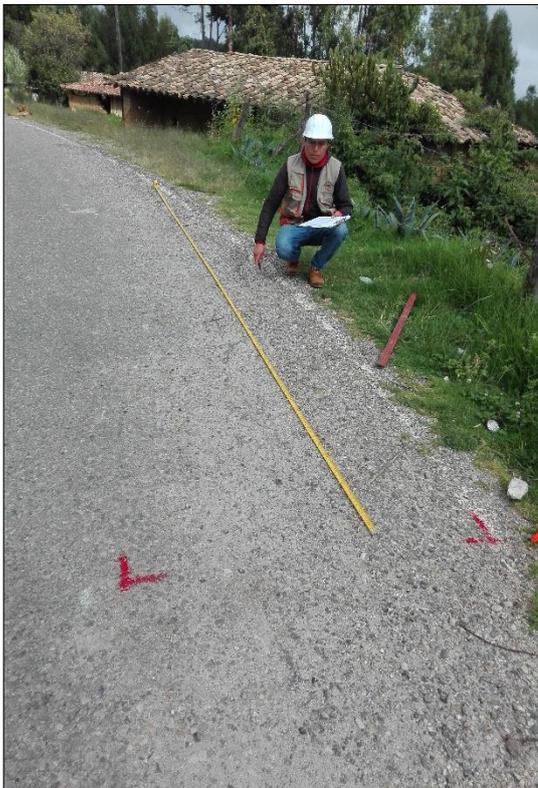
Fotografía 38: Fisuras piel de cocodrilo.
Deterioro más incidente M - 34

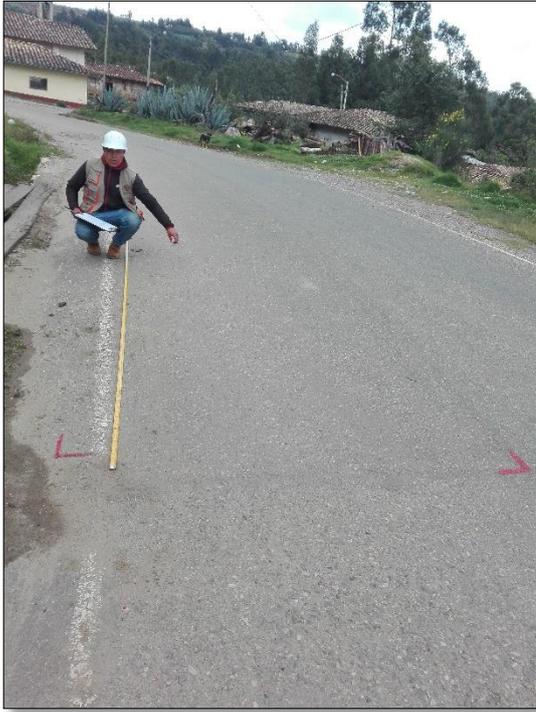
Fotografía 40: Pérdida de la película ligante.
Deterioro más incidente M - 36

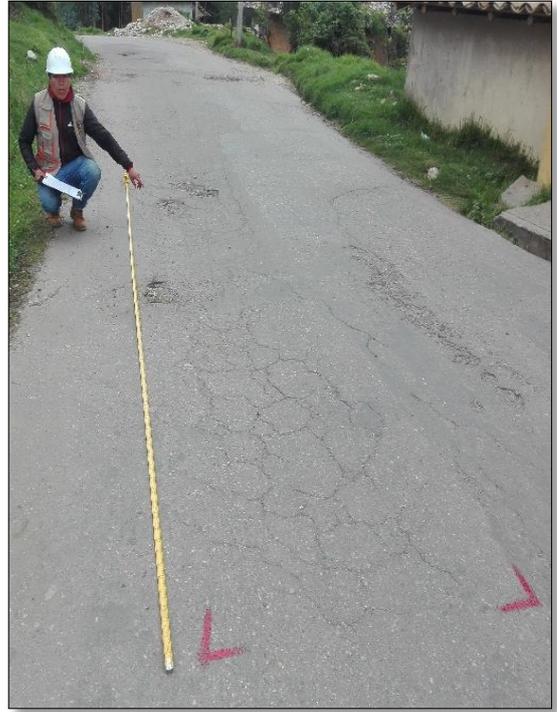
Fotografía 41: Bacheos y Parcheos.
Deterioro más incidente M - 37

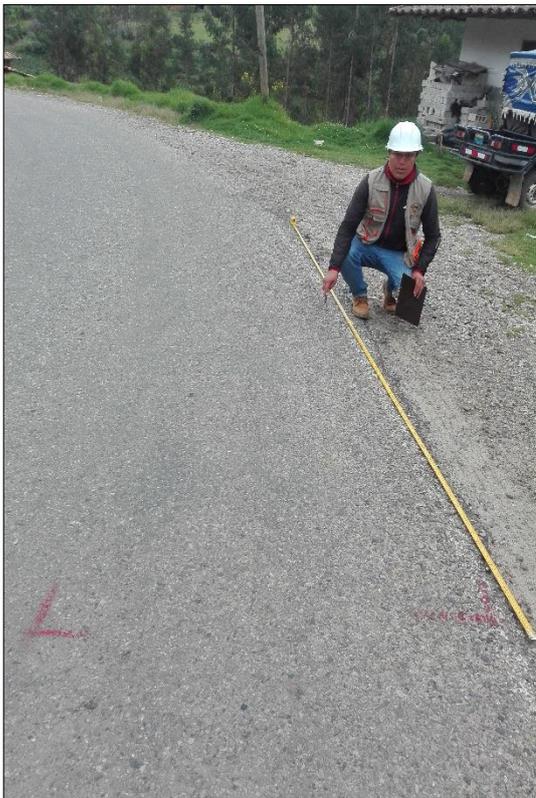
Fotografía 42: Fisuras piel de cocodrilo.
Deterioro más incidente M - 38

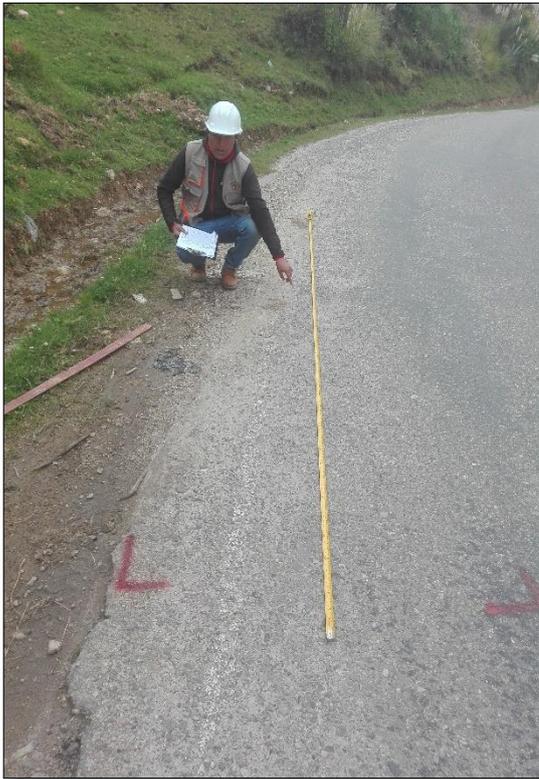
Fotografía 44: Pérdida de la película ligante.
Deterioro más incidente M - 40

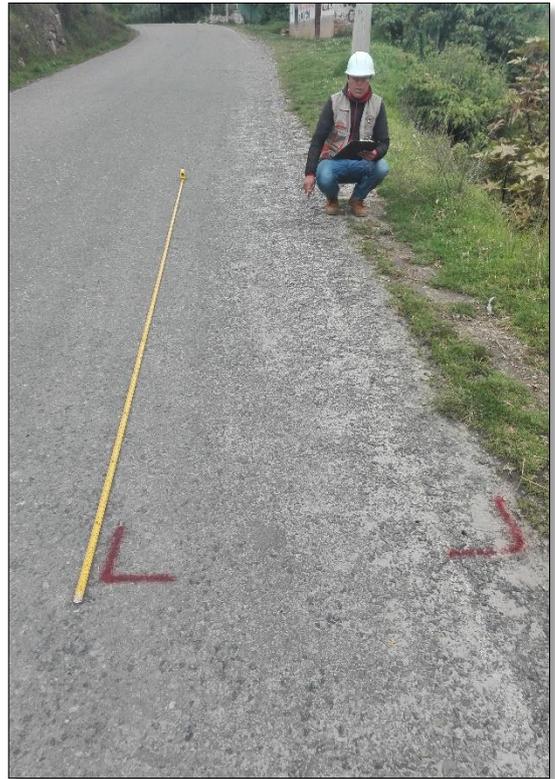
Fotografía 45: Pérdida de la película ligante.
Deterioro más incidente M - 41

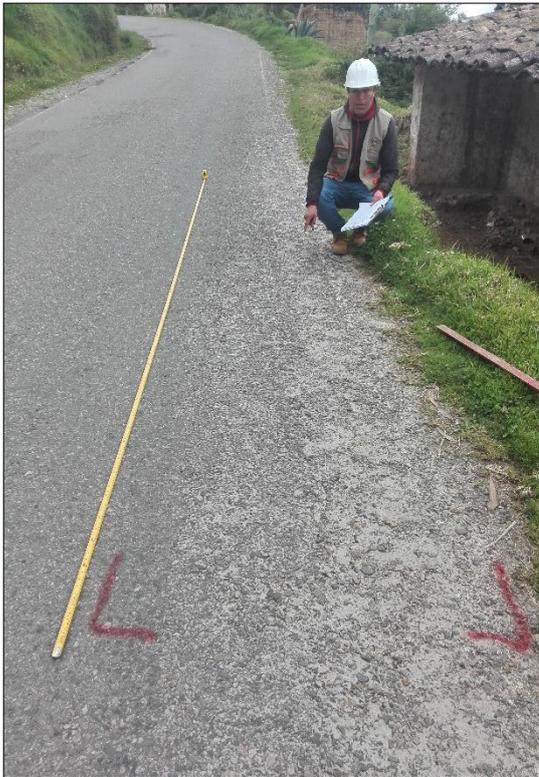
Fotografía 46: Pérdida de la película ligante.
Deterioro más incidente M - 42

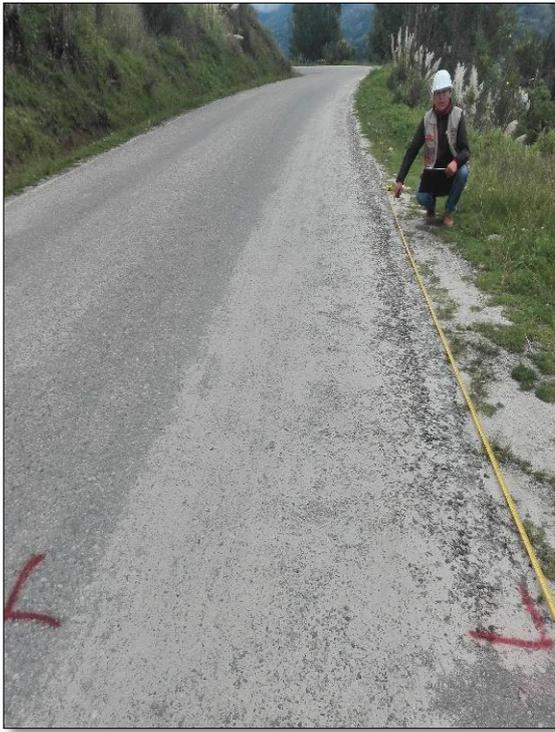
Fotografía 48: Pérdida de la película ligante.
Deterioro más incidente M - 44

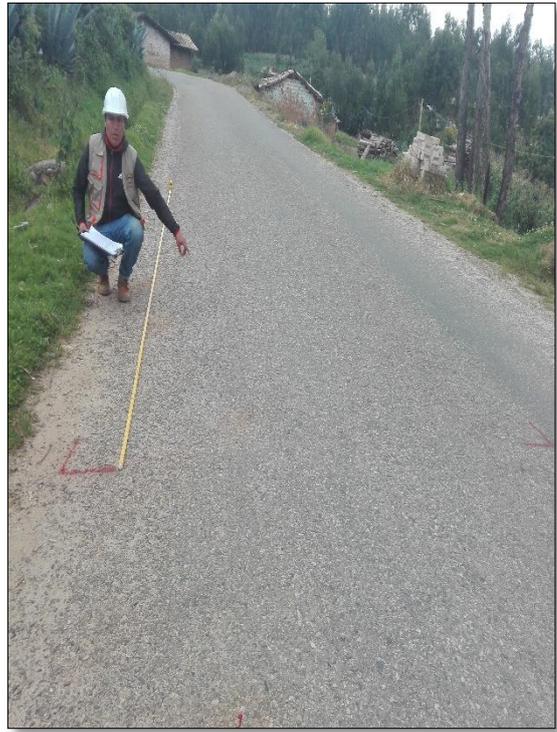
Fotografía 49: Pérdida de la película ligante.
Deterioro más incidente M - 45

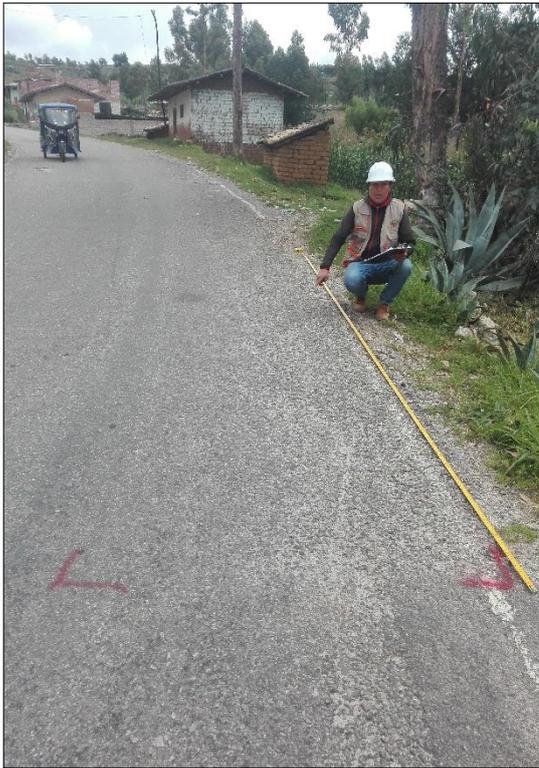
Fotografía 52: Pérdida de la película ligante.
Deterioro más incidente M - 48

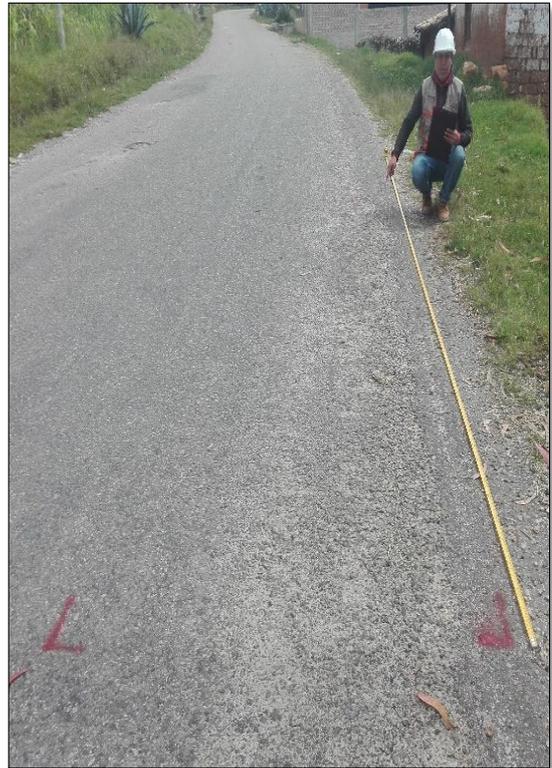
Fotografía 53: Pérdida de la película ligante.
Deterioro más incidente M - 49

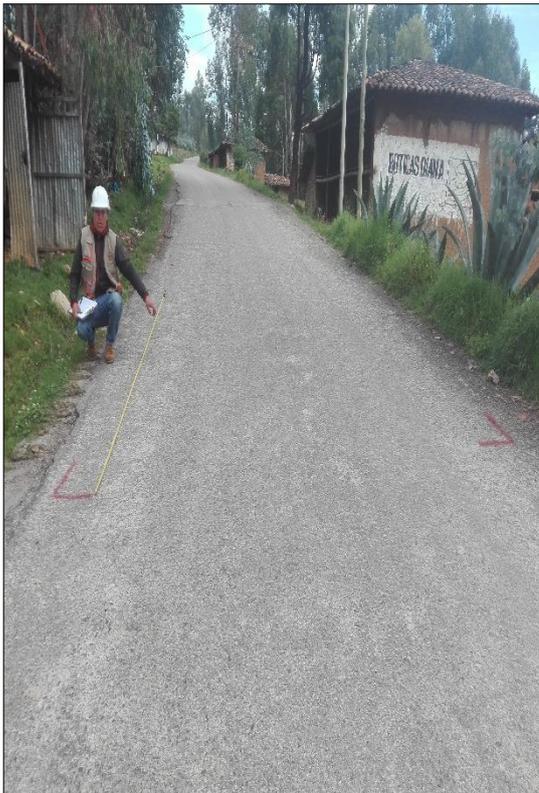
Fotografía 54: Pérdida de la película ligante.
Deterioro más incidente M - 50

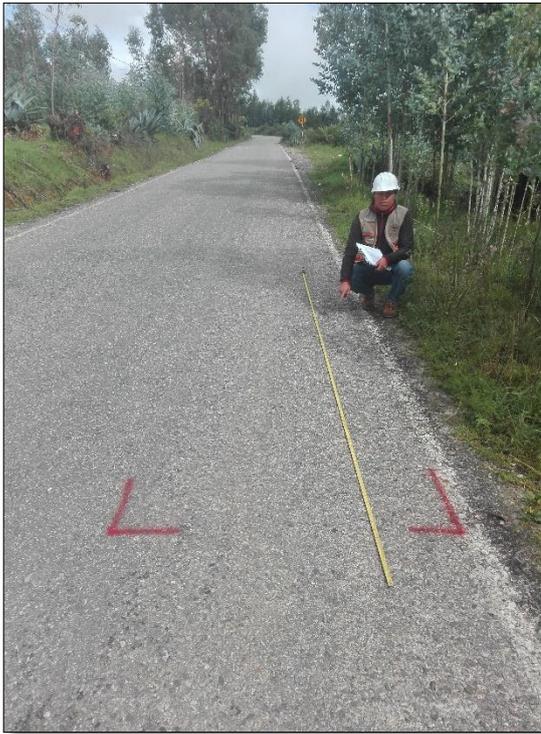
Fotografía 56: Pérdida de la película ligante.
Deterioro más incidente M - 52

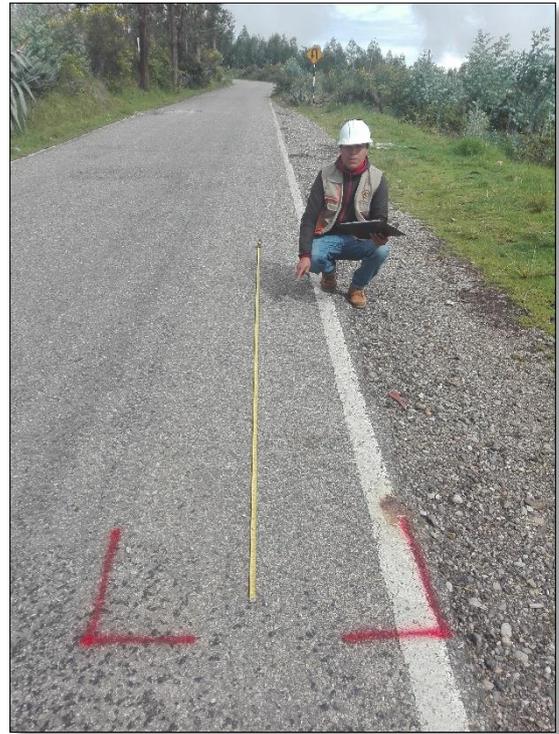
Fotografía 57: Pérdida de la película ligante.
Deterioro más incidente M - 53

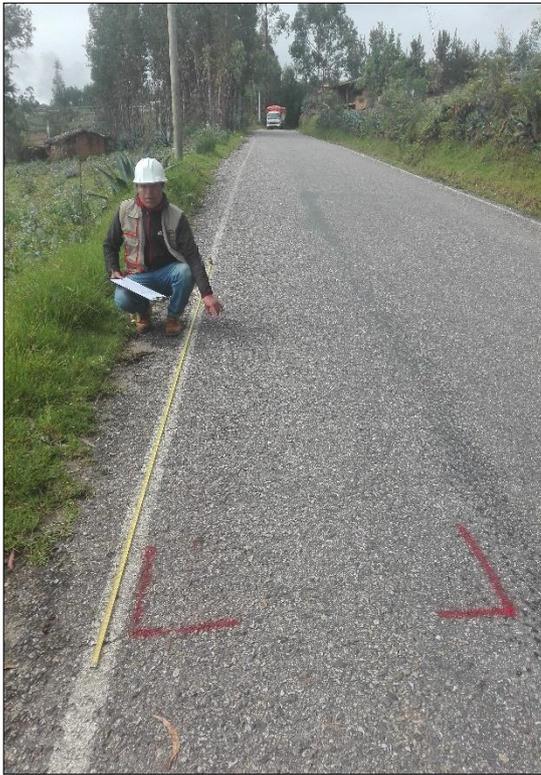
Fotografía 60: Pérdida de la película ligante.
Deterioro más incidente M - 56

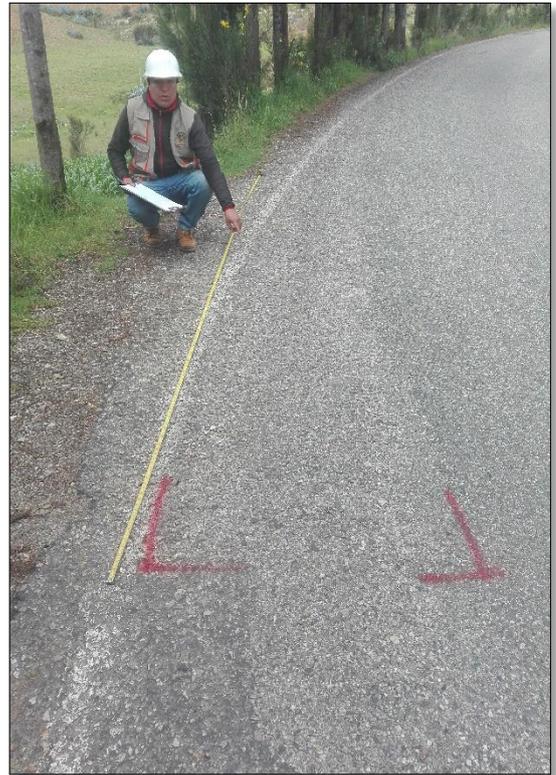
Fotografía 61: Pérdida de la película ligante.
Deterioro más incidente M - 57

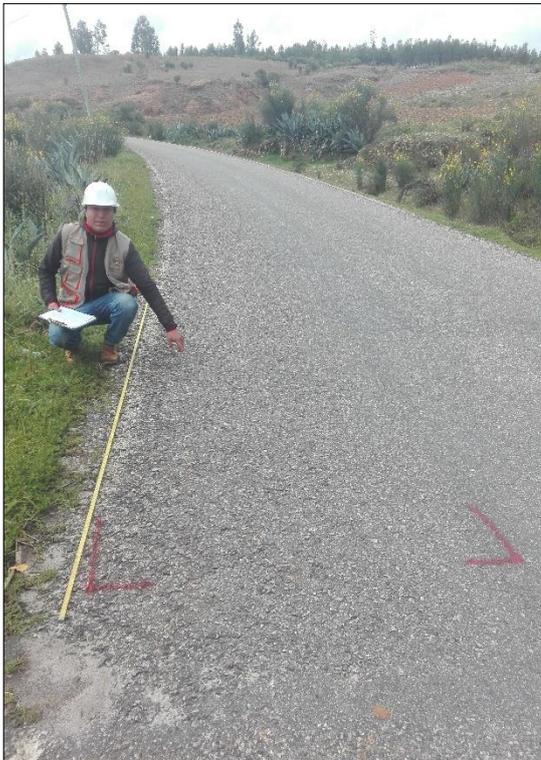
Fotografía 62: Pérdida de la película ligante.
Deterioro más incidente M - 58
