UNIVERSIDAD NACIONAL DE CAJAMARCA
FACULTAD DE INGENIERÍA
ESCUELA ACADÉMICO PROFESIONAL DE INGENIERÍA CIVIL

TESIS

**“EVALUACIÓN DEL ESTADO DE CONSERVACIÓN DEL PAVIMENTO
FLEXIBLE DE LA CARRETERA CAJABAMBA – RÍO NEGRO, UTILIZANDO EL
MÉTODO VIZIR”**

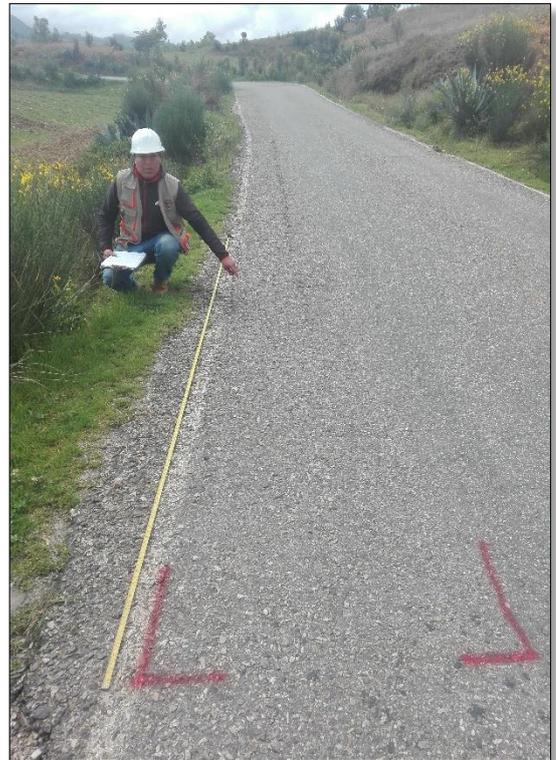
Fotografía 63: Pérdida de la película ligante.
Deterioro más incidente M - 59

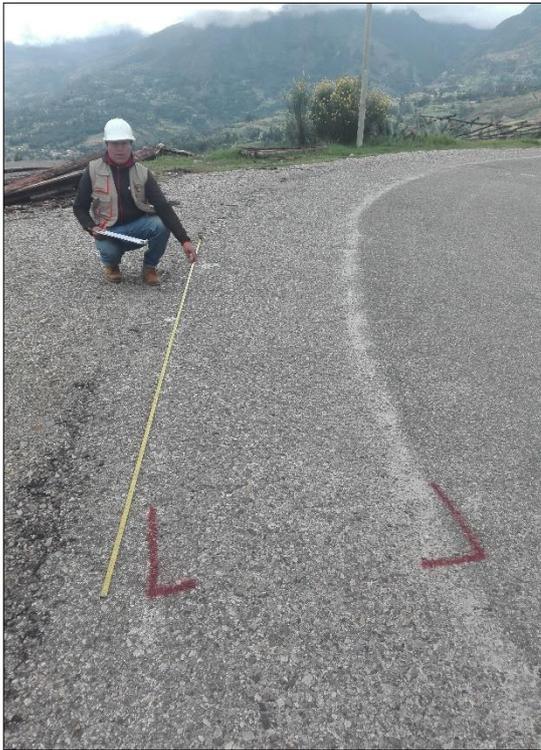
Fotografía 64: Pérdida de la película ligante.
Deterioro más incidente M - 60

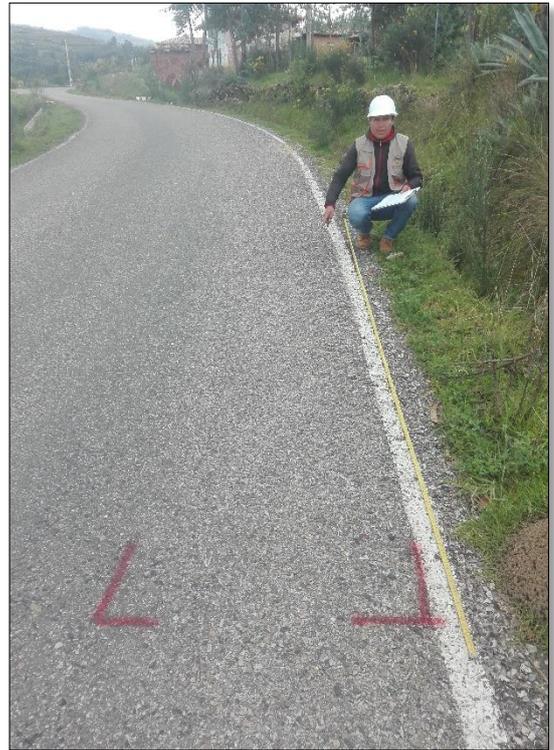
Fotografía 65: Pérdida de la película ligante.
Deterioro más incidente M - 61

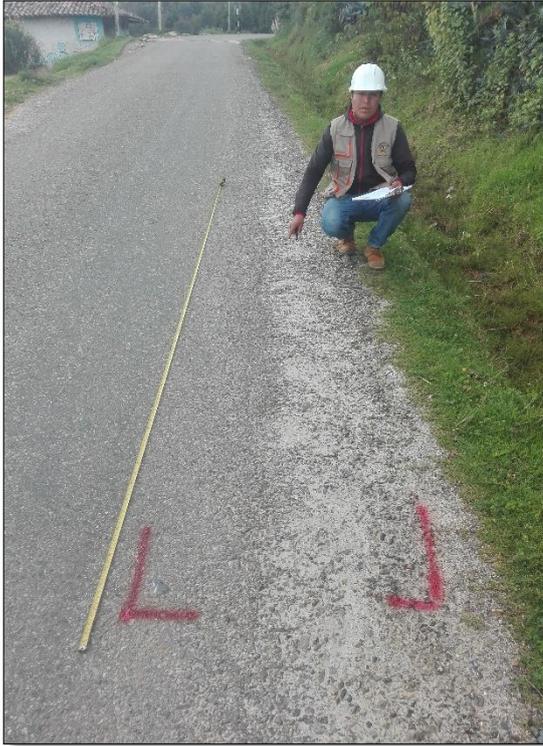
Fotografía 68: Pérdida de la película ligante.
Deterioro más incidente M - 64

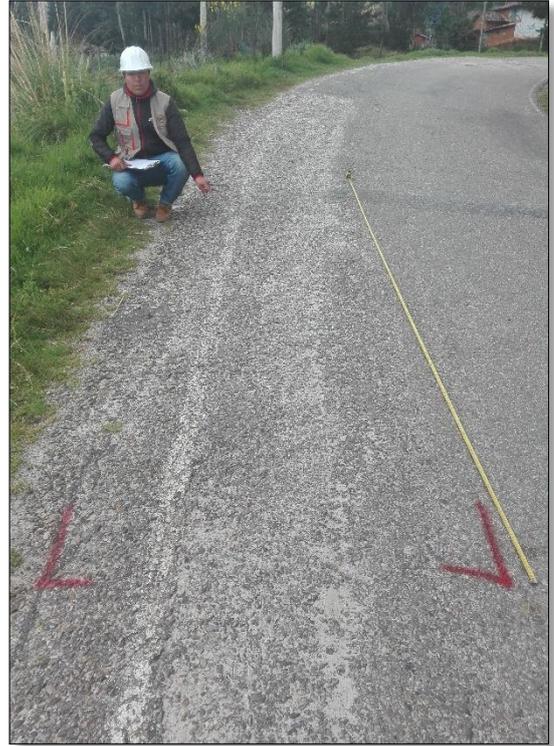
Fotografía 69: Pérdida de la película ligante.
Deterioro más incidente M - 65

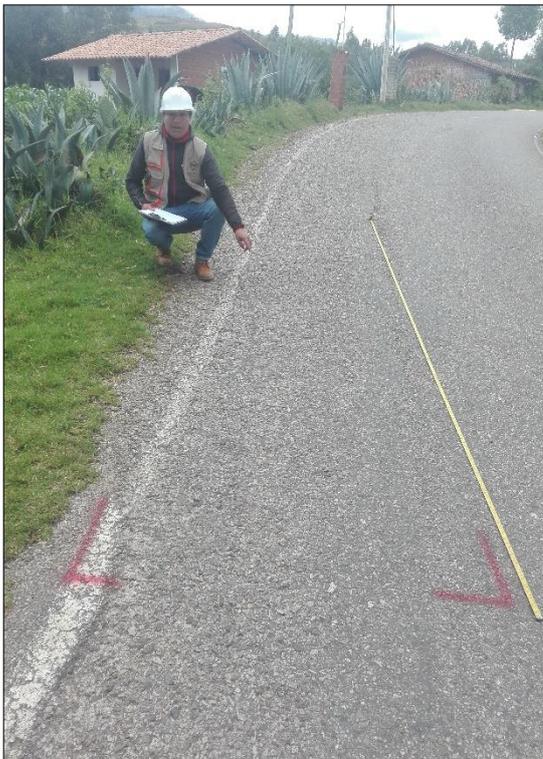
Fotografía 70: Pérdida de la película ligante.
Deterioro más incidente M - 66

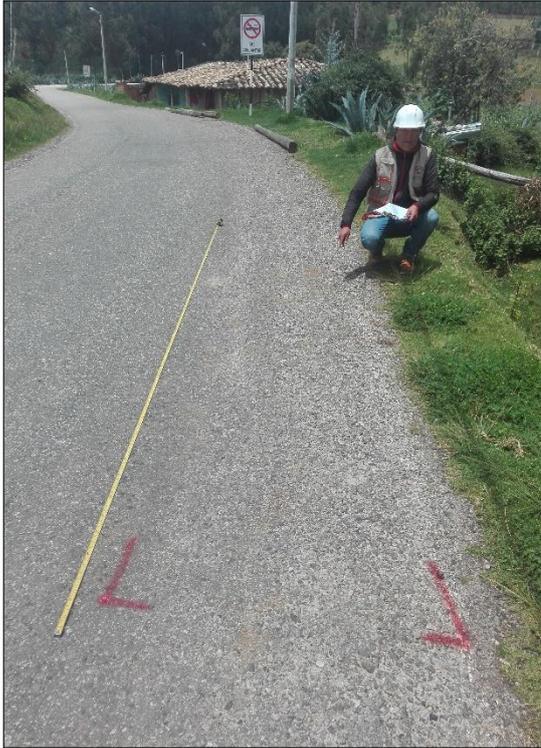
Fotografía 72: Pérdida de la película ligante.
Deterioro más incidente M - 68

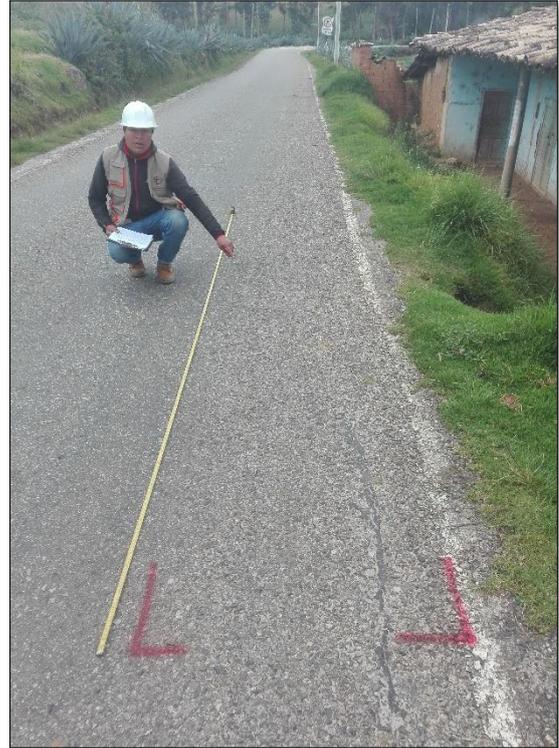
Fotografía 73: Pérdida de la película ligante.
Deterioro más incidente M - 69

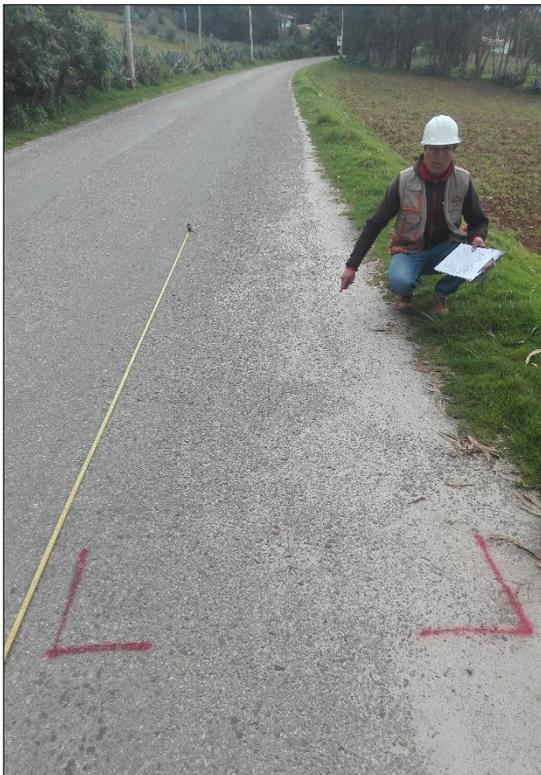
Fotografía 74: Pérdida de la película ligante.
Deterioro más incidente M - 70

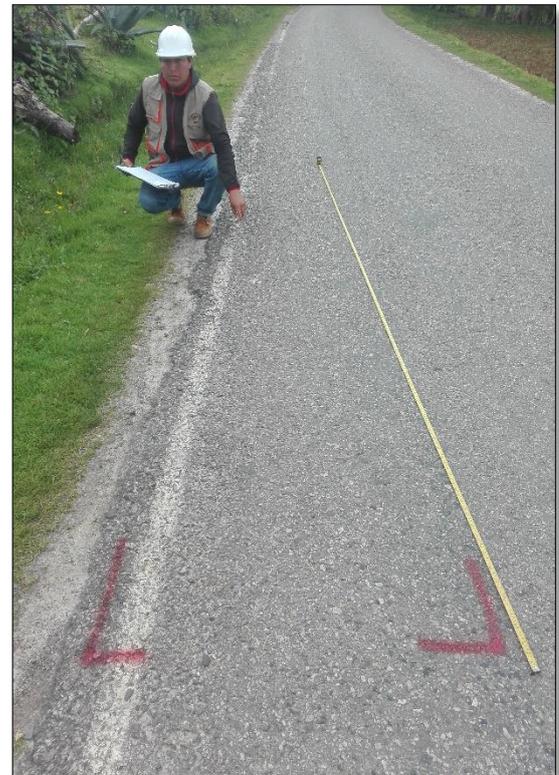
Fotografía 75: Pérdida de la película ligante.
Deterioro más incidente M - 71

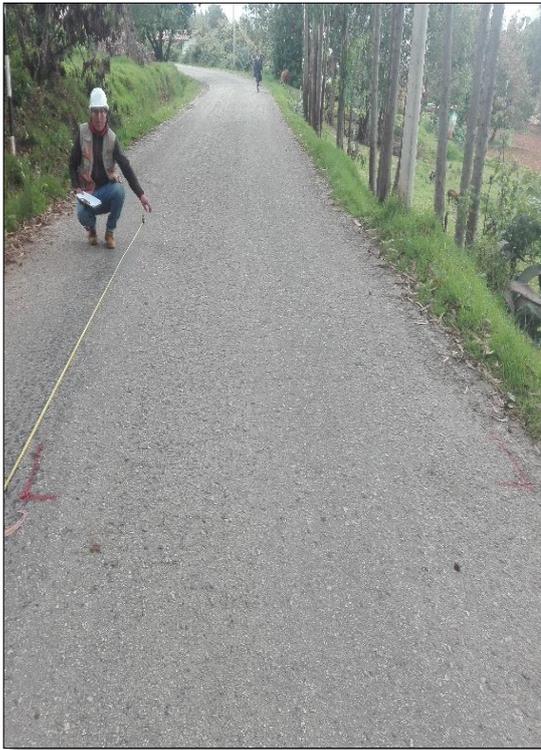
Fotografía 76: Pérdida de la película ligante.
Deterioro más incidente M - 72

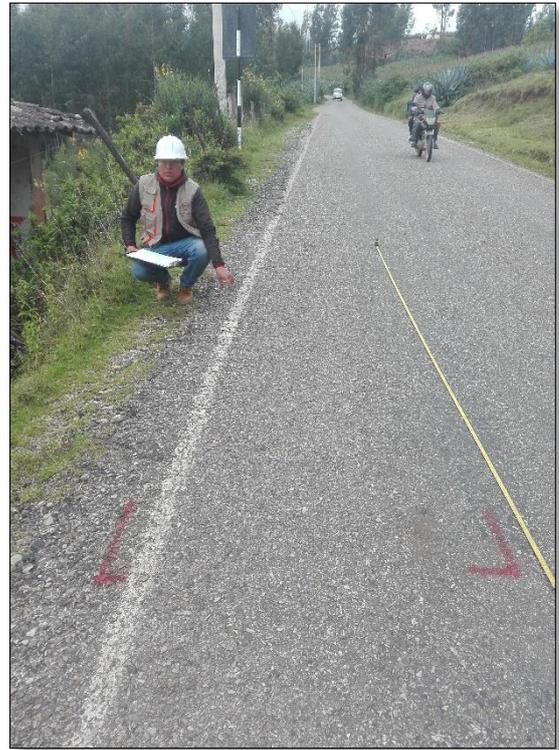
Fotografía 77: Pérdida de la película ligante.
Deterioro más incidente M - 73

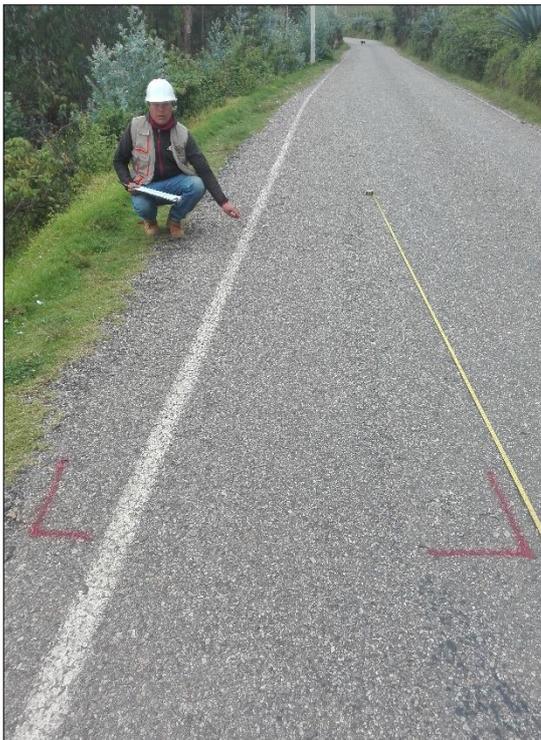
Fotografía 78: Pérdida de la película ligante.
Deterioro más incidente M - 74

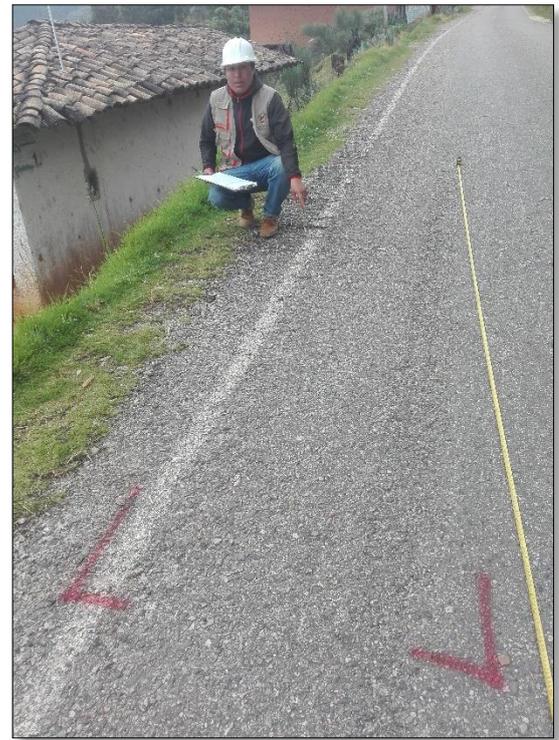
Fotografía 80: Pérdida de la película ligante.
Deterioro más incidente M - 76

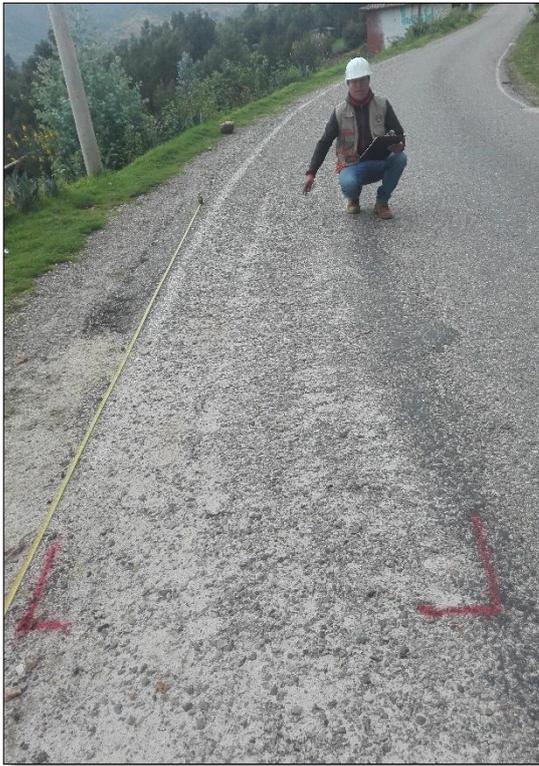
Fotografía 81: Pérdida de la película ligante.
Deterioro más incidente M - 77

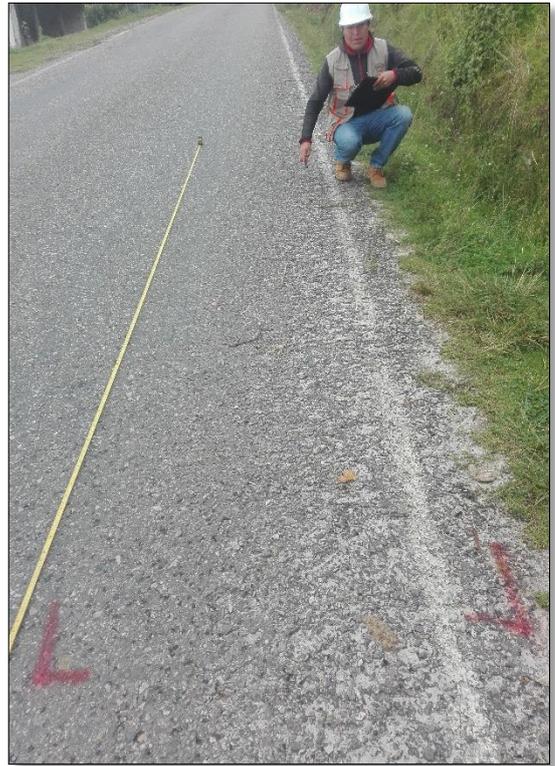
Fotografía 82: Pérdida de la película ligante.
Deterioro más incidente M - 78

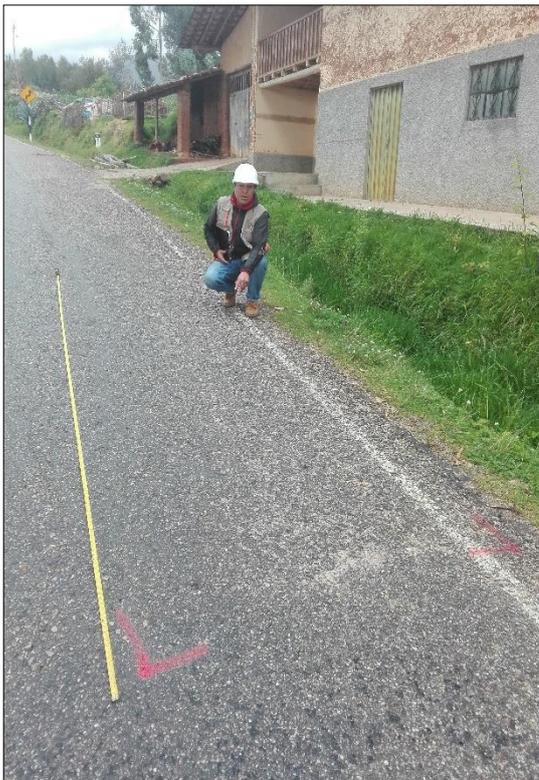
Fotografía 83: Pérdida de la película ligante.
Deterioro más incidente M - 79

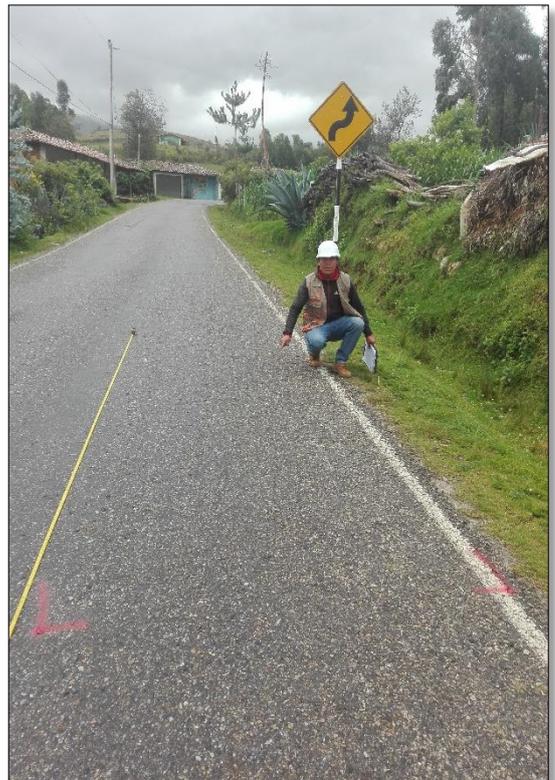
Fotografía 84: Pérdida de la película ligante.
Deterioro más incidente M - 80

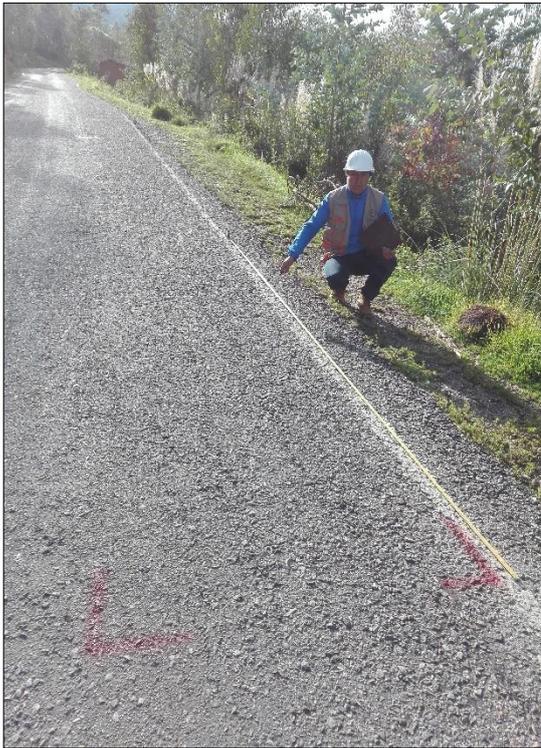
Fotografía 85: Pérdida de la película ligante.
Deterioro más incidente M - 81

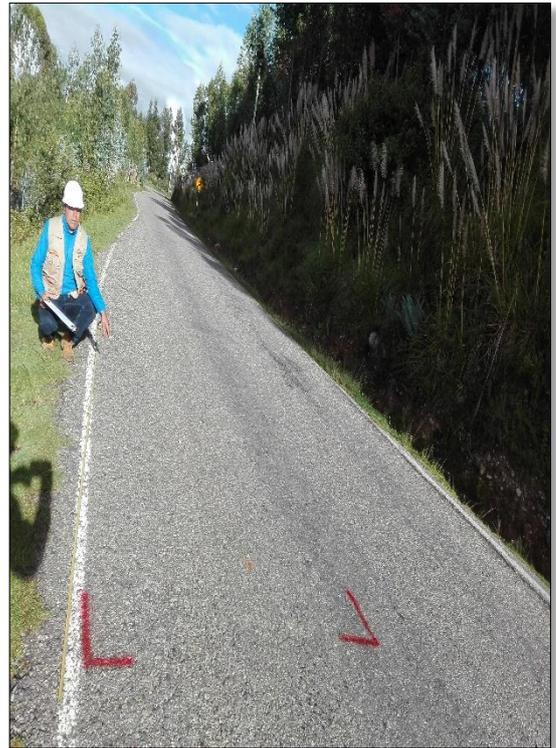
Fotografía 86: Pérdida de la película ligante.
Deterioro más incidente M - 82

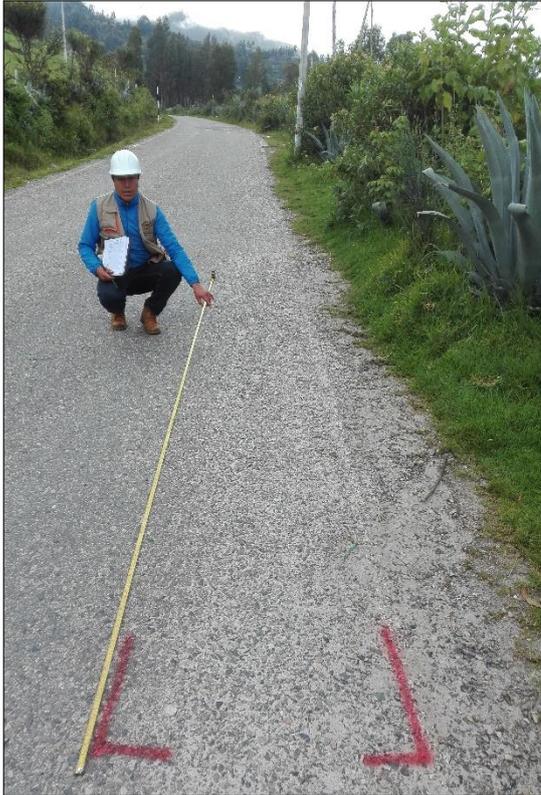
Fotografía 89: Pérdida de la película ligante.
Deterioro más incidente M - 85

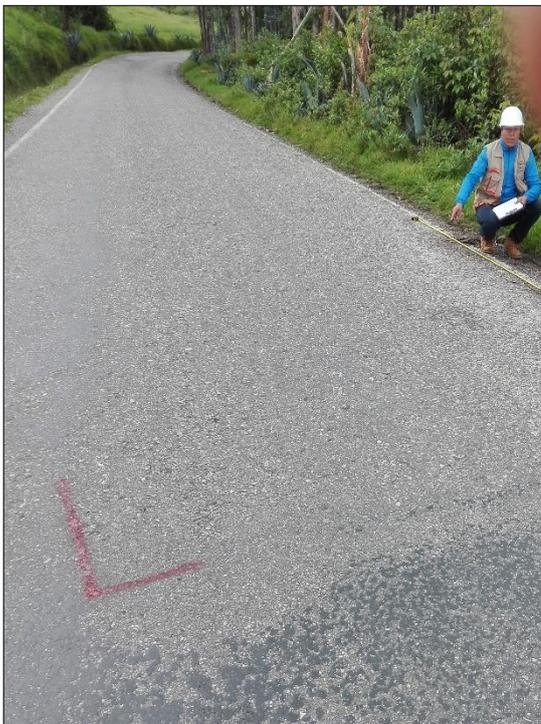
Fotografía 91: Pérdida de la película ligante.
Deterioro más incidente M - 87

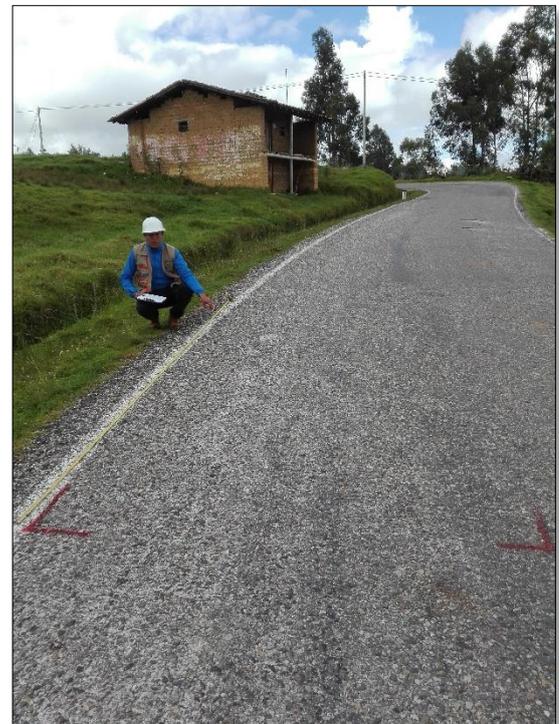
Fotografía 92: Pérdida de la película ligante.
Deterioro más incidente M - 88

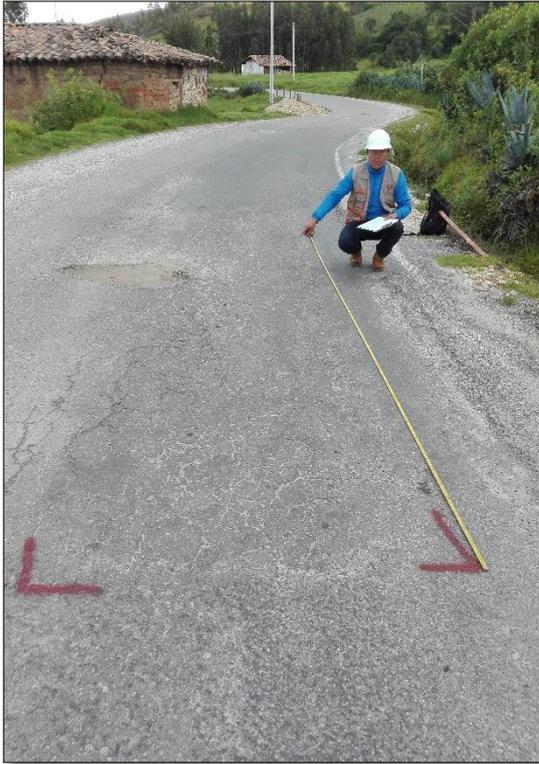
Fotografía 93: Fisuras piel de cocodrilo.
Deterioro más incidente M - 89

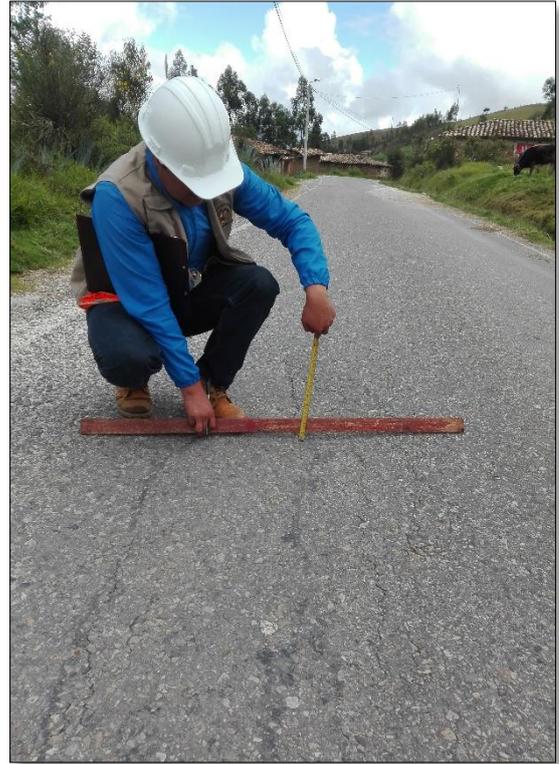
Fotografía 94: Ahuellamiento.
Deterioro más incidente M - 90

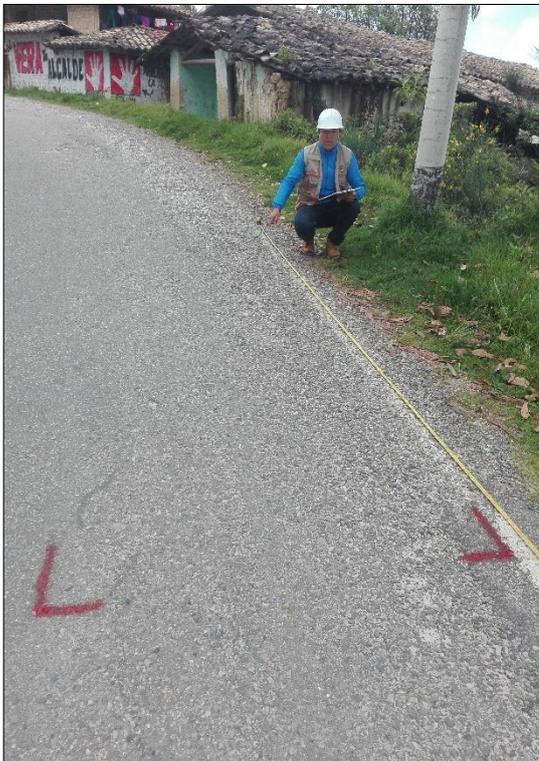
Fotografía 95: Pérdida de la película ligante.
Deterioro más incidente M - 91

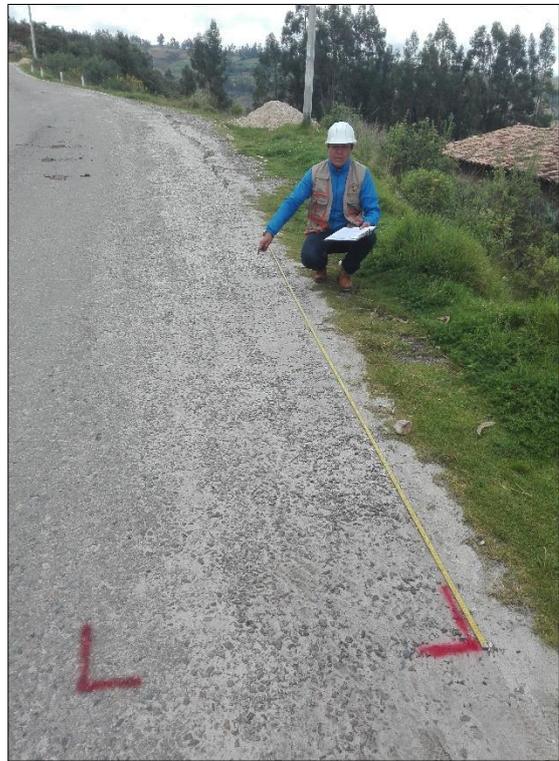
Fotografía 96: Pérdida de la película ligante.
Deterioro más incidente M - 92

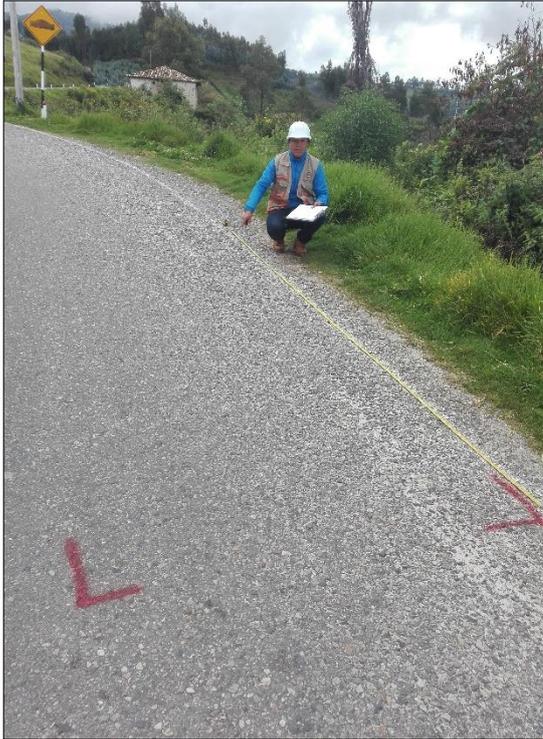
Fotografía 97: Pérdida de la película ligante.
Deterioro más incidente M - 93

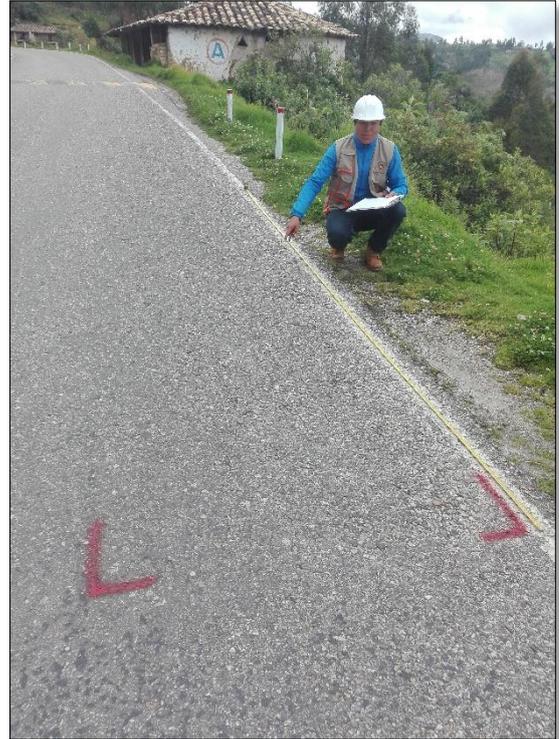
Fotografía 98: Pérdida de la película ligante.
Deterioro más incidente M - 94

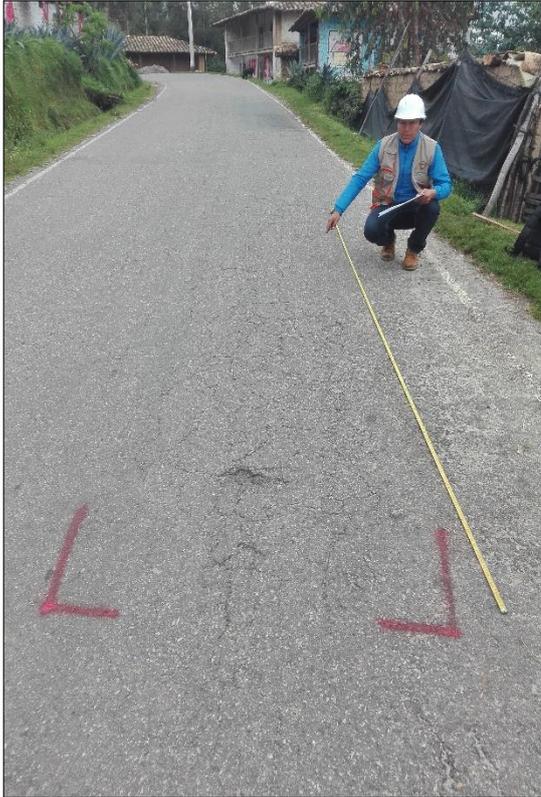
Fotografía 101: Fisuras piel de cocodrilo.
Deterioro más incidente M - 97

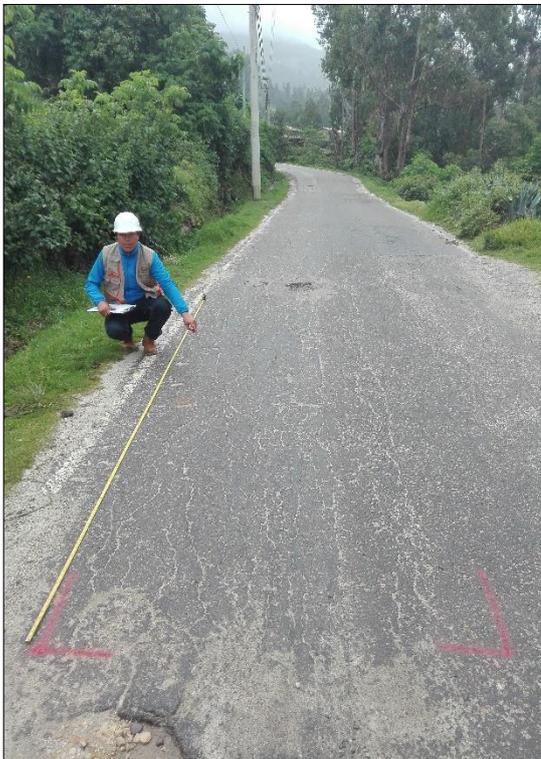
Fotografía 103: Fisuras piel de cocodrilo.
Deterioro más incidente M - 99

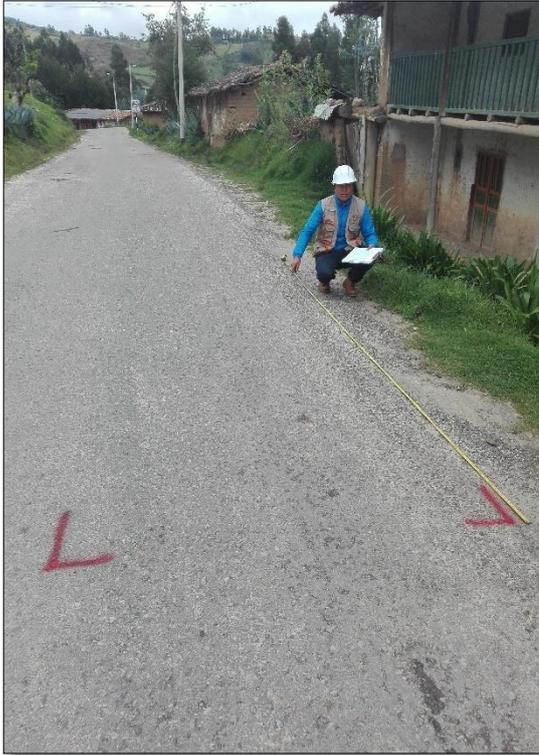
Fotografía 105: Pérdida de la película ligante.
Deterioro más incidente M - 101

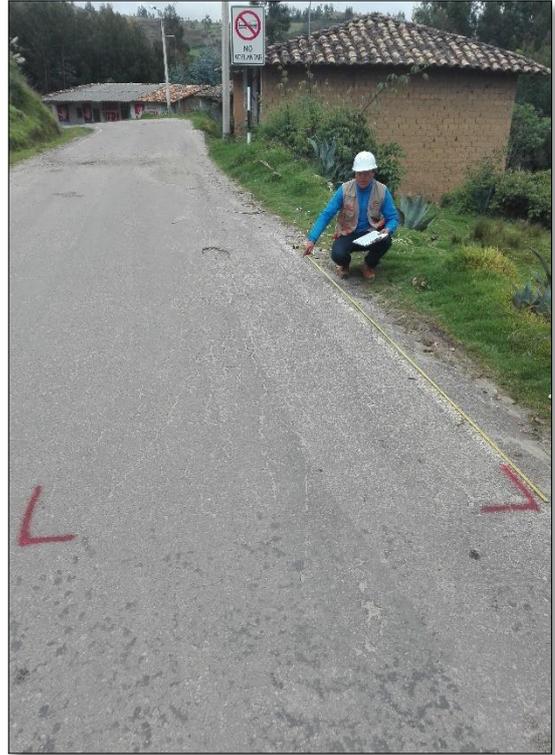
Fotografía 106: Fisuras piel de cocodrilo.
Deterioro más incidente M - 102

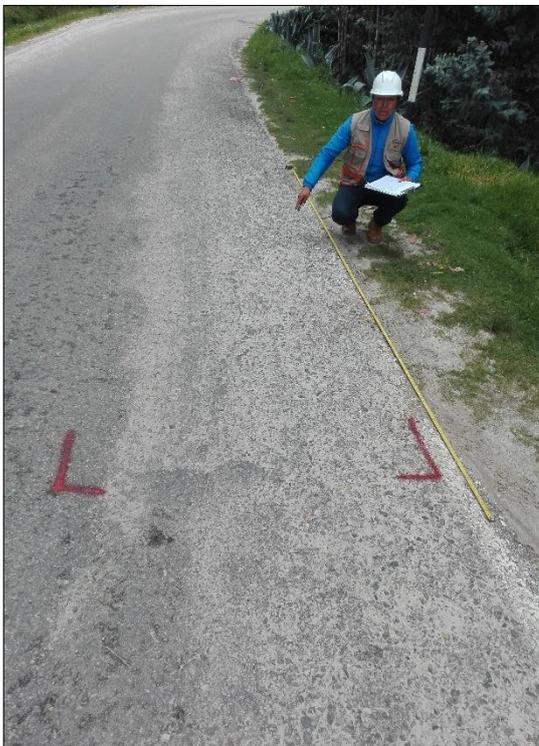
Fotografía 107: Pérdida de la película ligante.
Deterioro más incidente M - 103

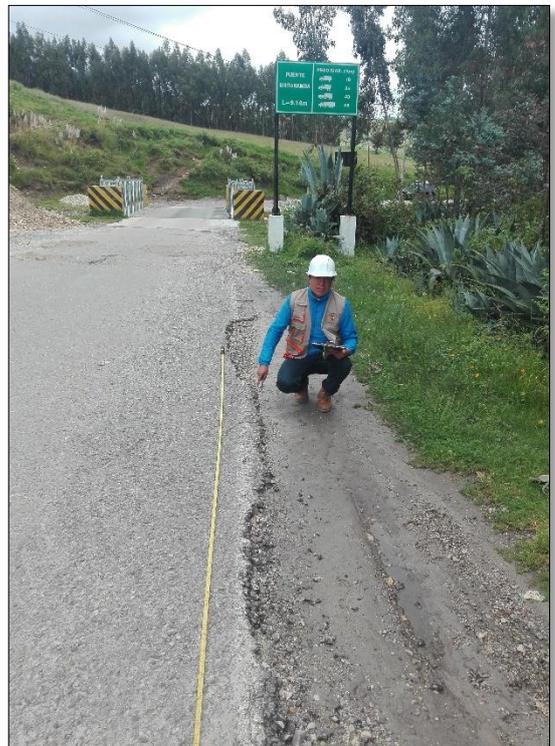
Fotografía 108: Desintegración de los bordes del pavimento.
Deterioro más incidente M - 104

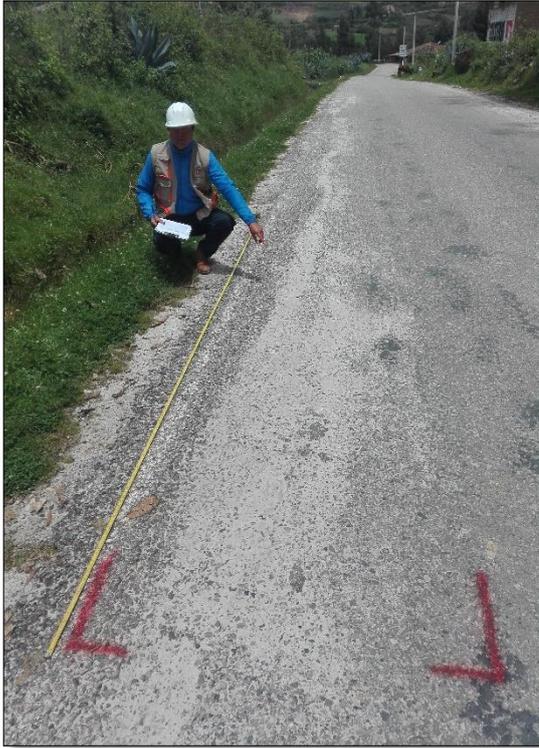
Fotografía 109: Pérdida de la película ligante.
Deterioro más incidente M - 105

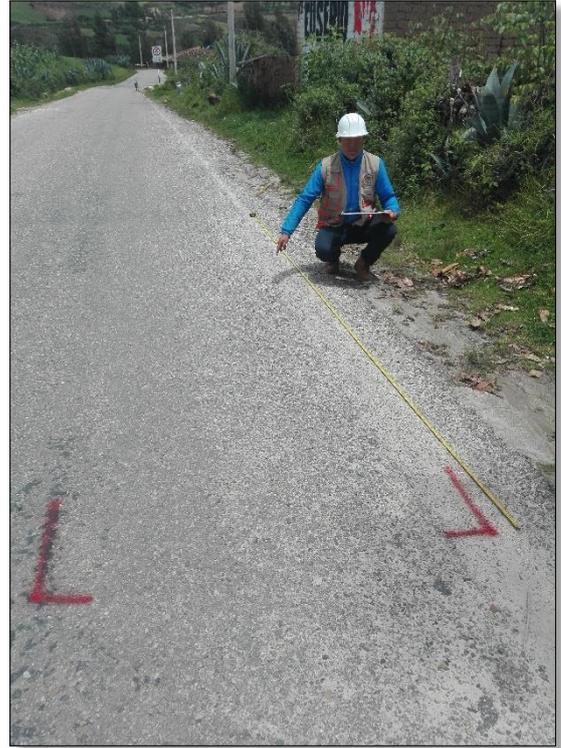
Fotografía 110: Pérdida de la película ligante.
Deterioro más incidente M - 106

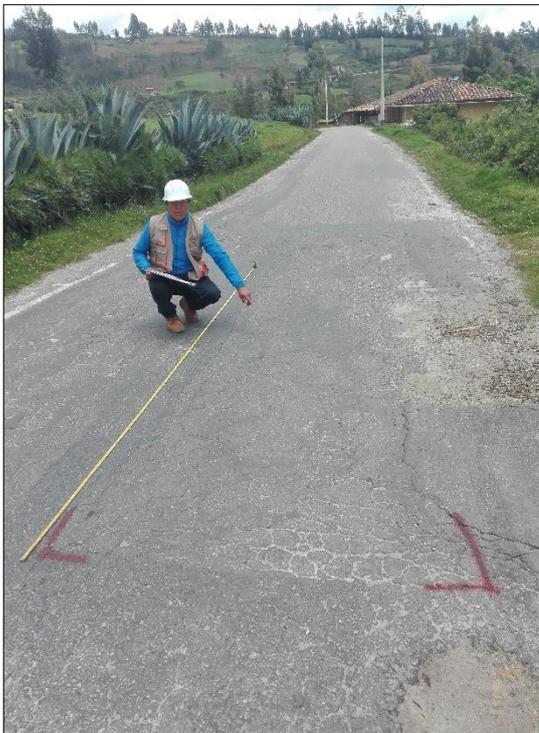
Fotografía 111: Fisuras piel de cocodrilo.
Deterioro más incidente M - 107

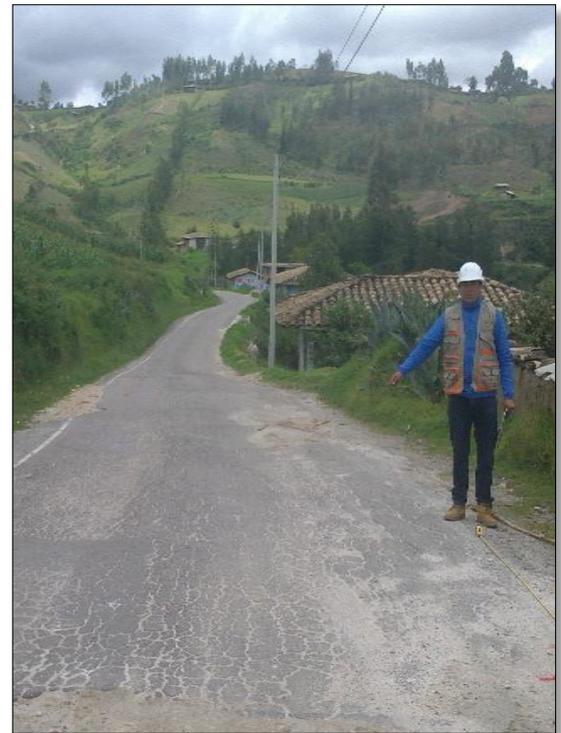
Fotografía 112: Fisuras piel de cocodrilo.
Deterioro más incidente M - 108

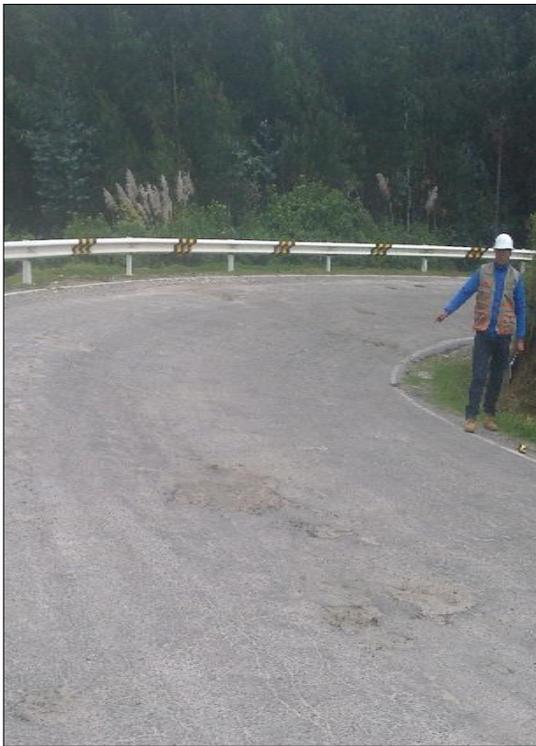
Fotografía 115: Fisuras piel de cocodrilo.
Deterioro más incidente M - 111

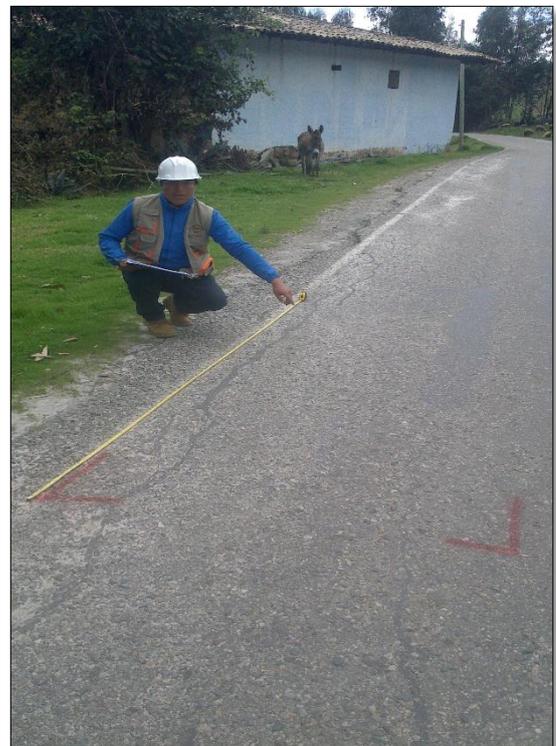
Fotografía 116: Pérdida de la película ligante.
Deterioro más incidente M - 112

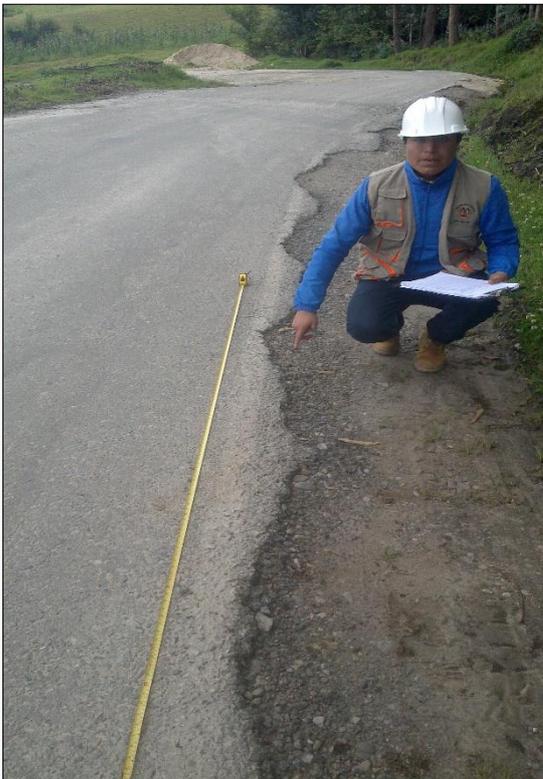
Fotografía 119: Desintegración de los bordes del
pavimento.
Deterioro más incidente M - 115

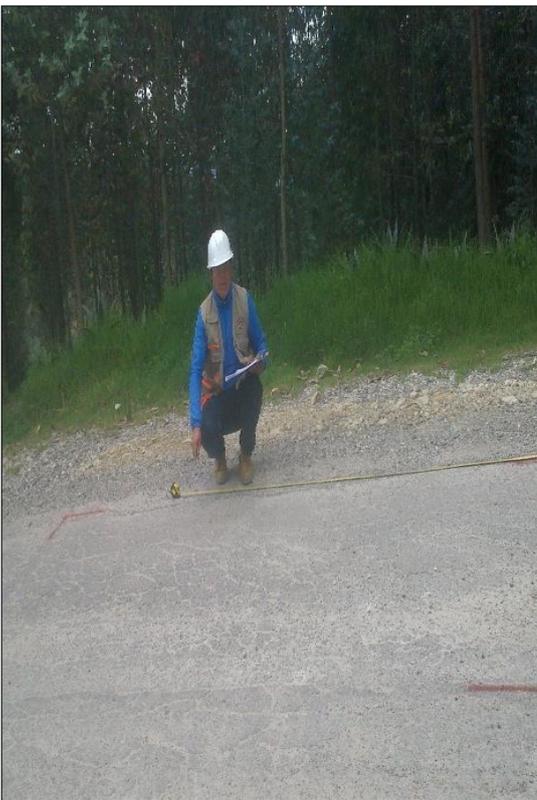
Fotografía 123: Fisuras piel de cocodrilo.
Deterioro más incidente M - 119

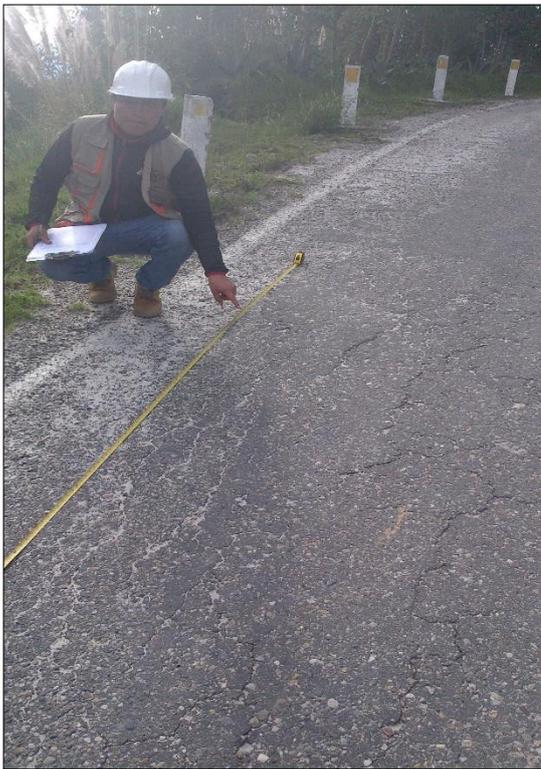
Fotografía 125: Fisuras piel de cocodrilo.
Deterioro más incidente M - 121

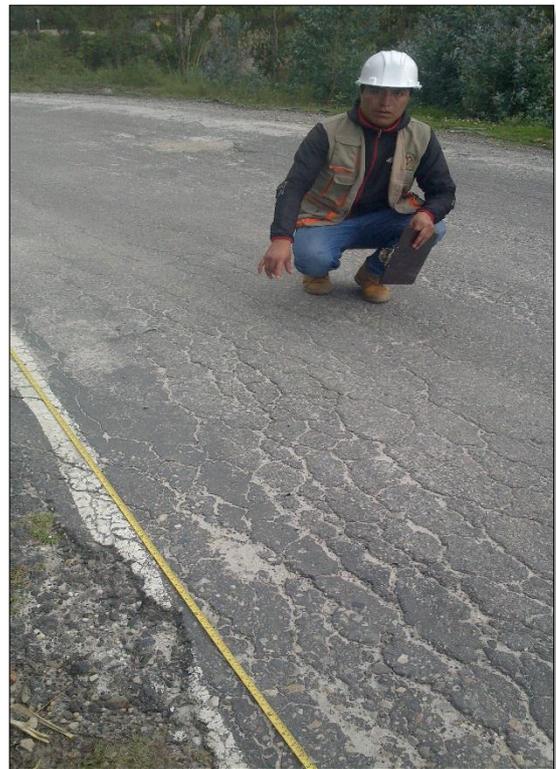
Fotografía 126: Fisuras piel de cocodrilo.
Deterioro más incidente M - 122

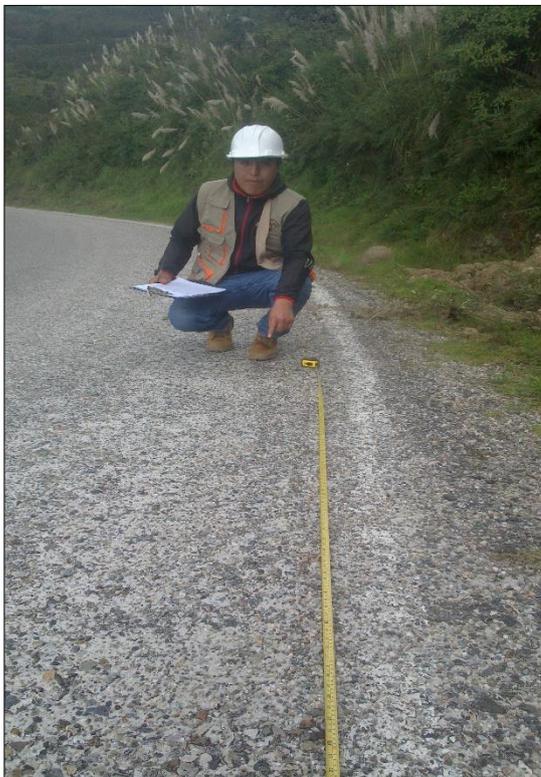
Fotografía 131: Pérdida de la película ligante.
Deterioro más incidente M - 127
