**UNIVERSIDAD NACIONAL DE CAJAMARCA**  
**FACULTAD DE INGENIERÍA**  
**ESCUELA ACADÉMICO PROFESIONAL DE INGENIERÍA**  
**CIVIL**

**EVALUACIÓN DEL ESTADO DE CONDICIÓN DE LOS PAVIMENTOS FLEXIBLES, DEL JR. GREGORIO MALCA, JR. 27 DE NOVIEMBRE Y JR. MARISCAL CASTILLA DE LA CIUDAD DE CHOTA, MEDIANTE EL MÉTODO PCI, PROVINCIA DE CHOTA, DEPARTAMENTO DE CAJAMARCA.**

**TESIS PARA OBTENER EL TÍTULO DE INGENIERO CIVIL**

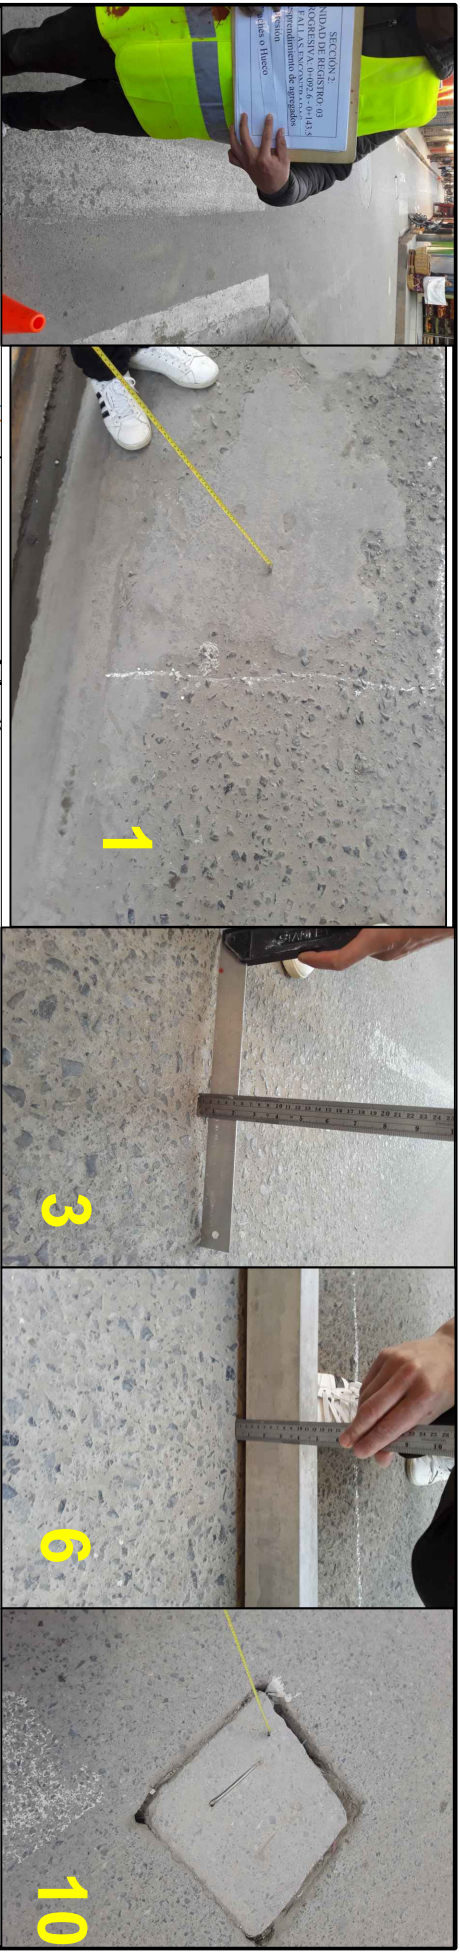
| N° | DAÑO | SEVERIDAD | CANTIDAD |
| 1 | Cemento adherido en via | M | 0.78 m2 |

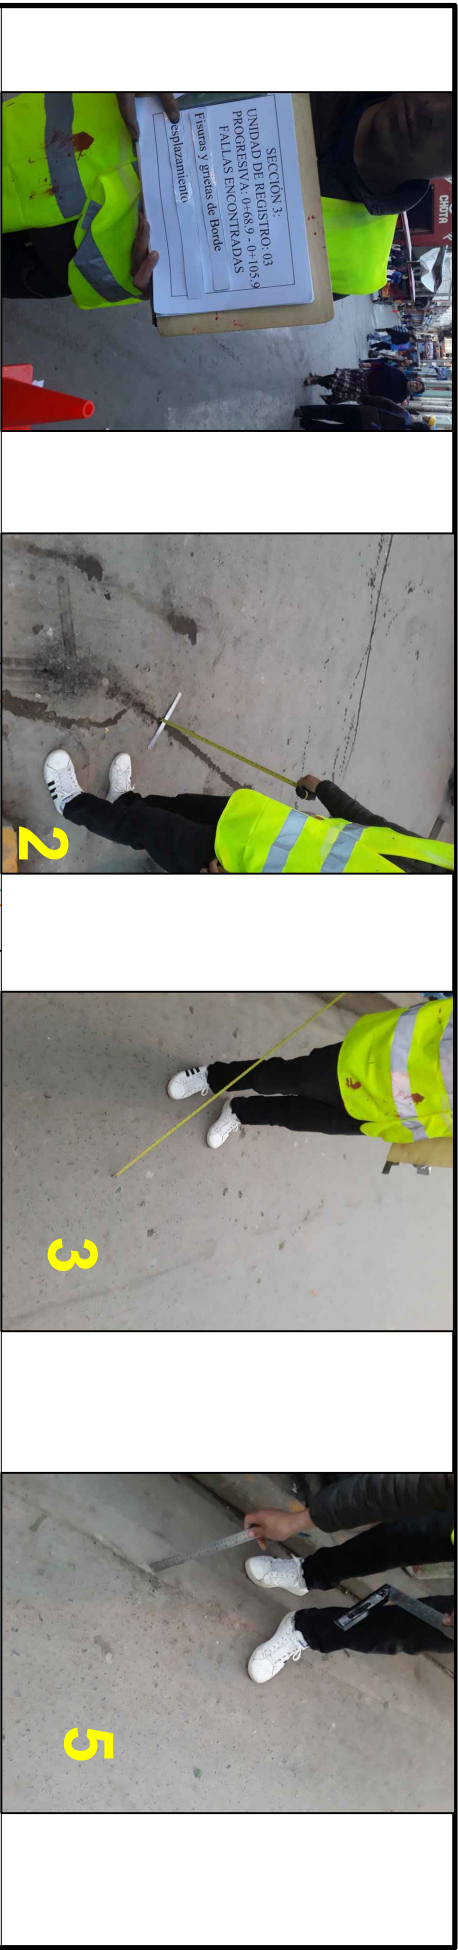
| Nº | DAÑO | SEVERIDAD | CANTIDAD |
|---|---|---|---|
| 1 | Desprendimiento agregados | M | 0,74 m <sup>2</sup> |

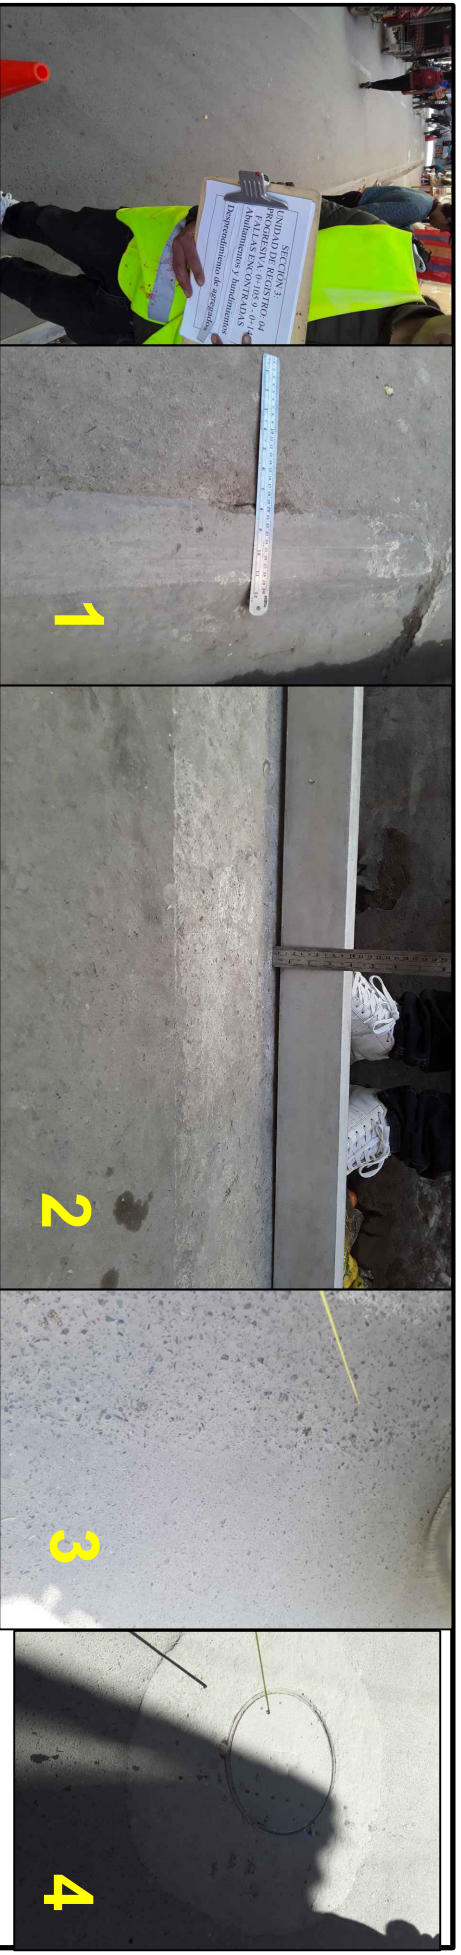
| N° | DAÑO | SEVERIDAD | CANTIDAD |
|---|---|---|---|
| ① | Fisuras de borde | B | 0,15 ml |

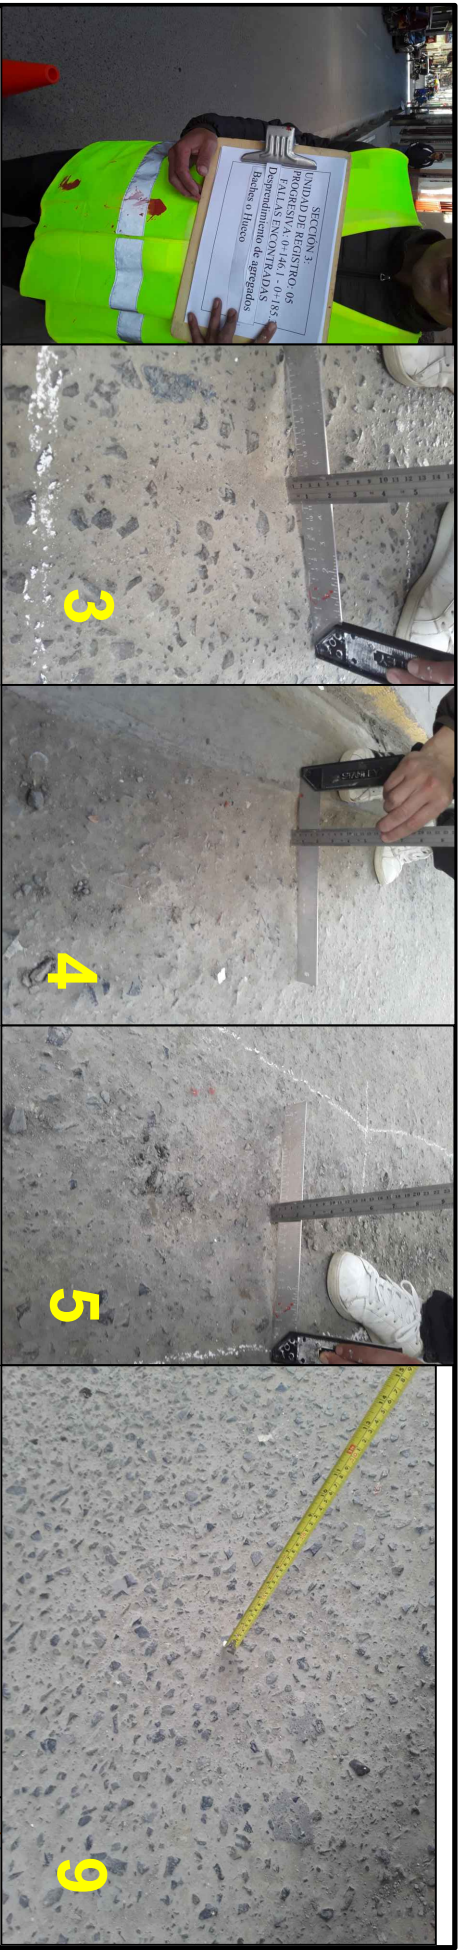
JR. MARISCAL CASTILLA CUADRA 3

| FORMATO DE CAMPO PARA RECOLECCION DE DATOS | | | | | | | | |
|--|---|---|---|---|---|---|---|---|
| | | | | | | PCI= | 28 | |
| | | | | | | Calificación= | MALO | |
