UNIVERSIDAD NACIONAL DE CAJAMARCA
FACULTAD DE INGENIERÍA
ESCUELA ACADÉMICO PROFESIONAL DE INGENIERÍA CIVIL

**“ANÁLISIS DEL ESTADO ACTUAL DEL PAVIMENTO RÍGIDO
EN LA CALLE SAN CARLOS DE LA CIUDAD DE JAÉN –
CAJAMARCA”**

TESIS

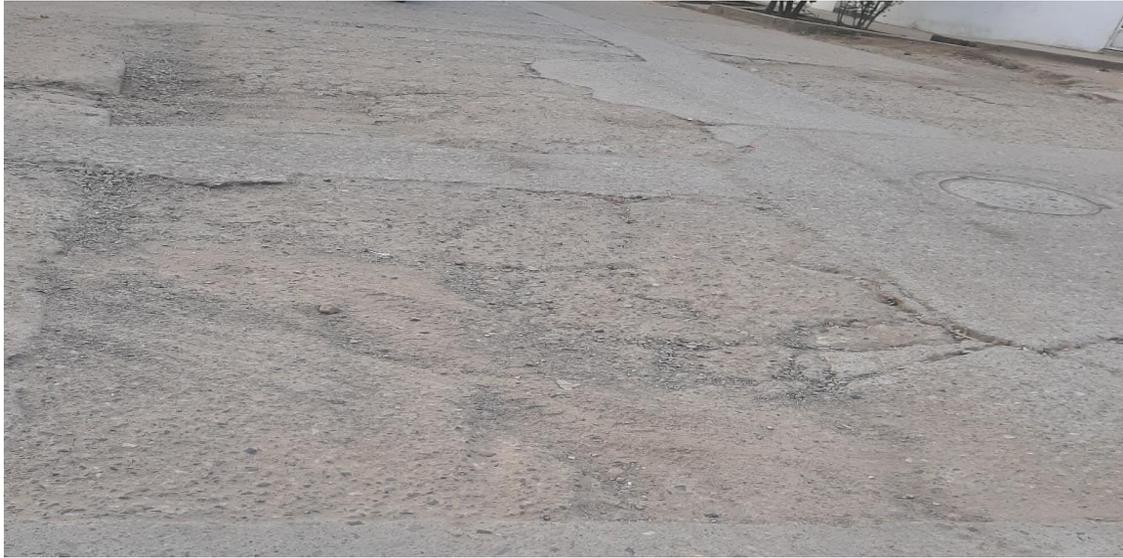
Figura 22. Losa dividida de severidad alta(H) ubicada en los paños 01, 02, 03 y 04.

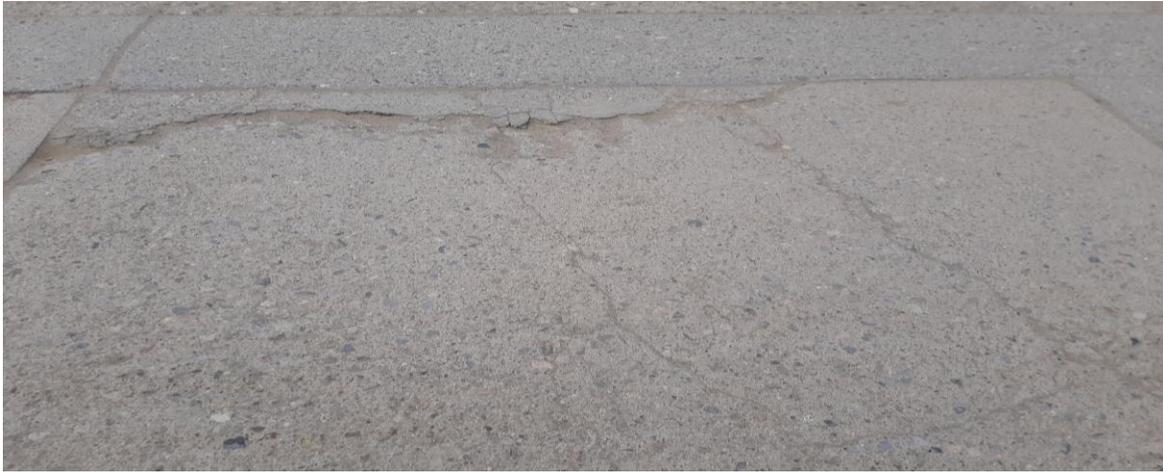
Figura 24. Losa dividida de severidad baja (L) ubicada en el paño 18.

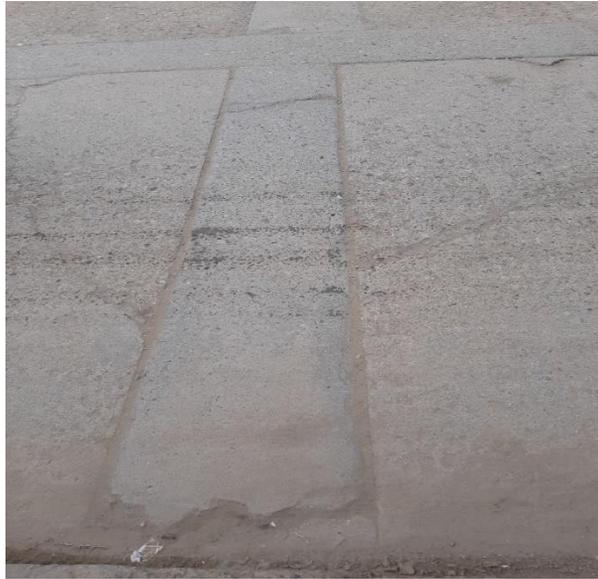
Figura 29. Parche grande de severidad media (M) ubicada en el paño 18.

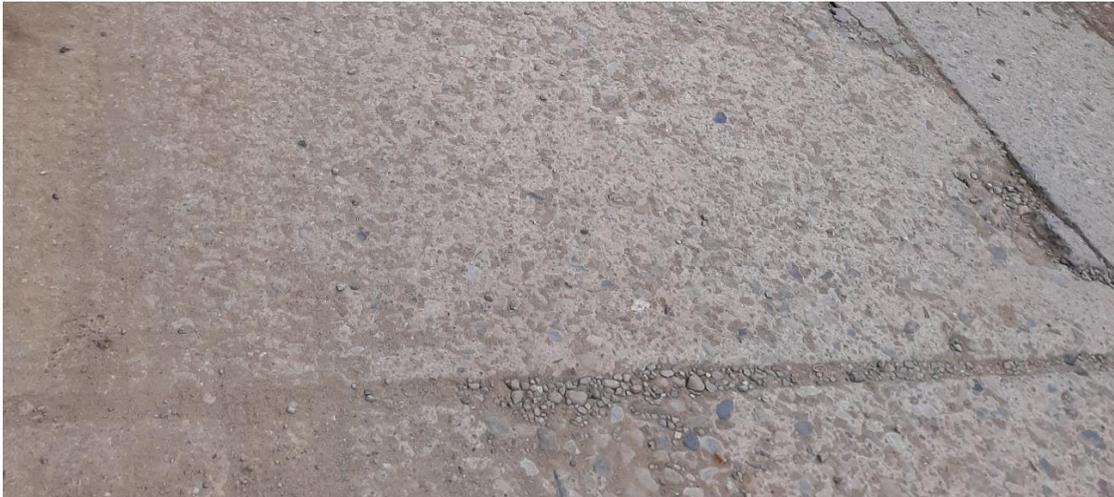
En esta muestra la severidad es media, por lo tanto, el valor deducido es 4.0

Figura 35. Sello de junta de severidad media (M) ubicada en toda la muestra n°04.

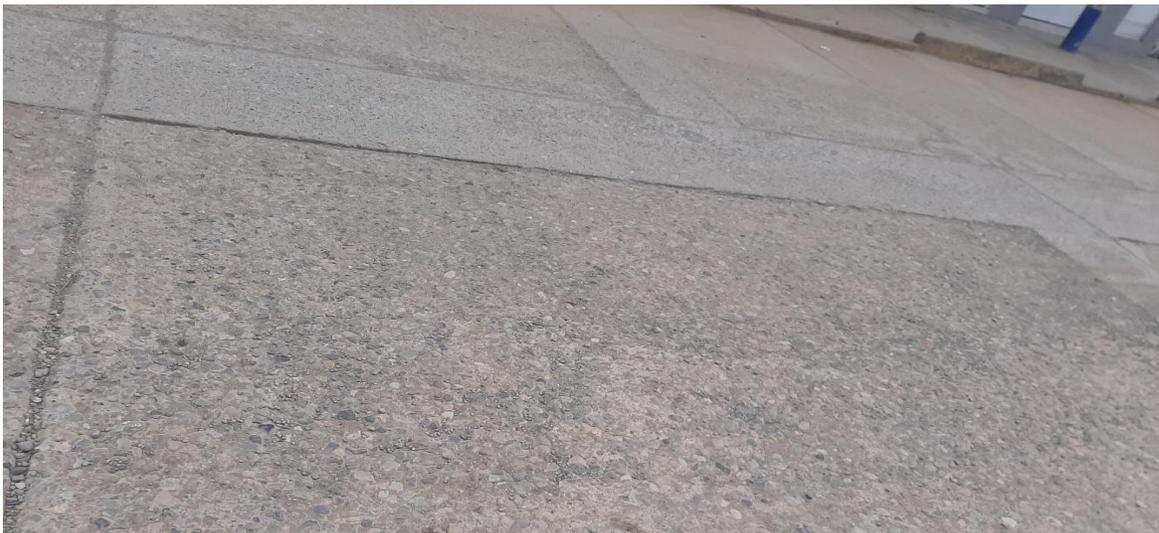
El valor deducido correspondiente es 45.20.

Figura 36. Parche grande de severidad media (M) ubicado en 17 paños de la muestra.

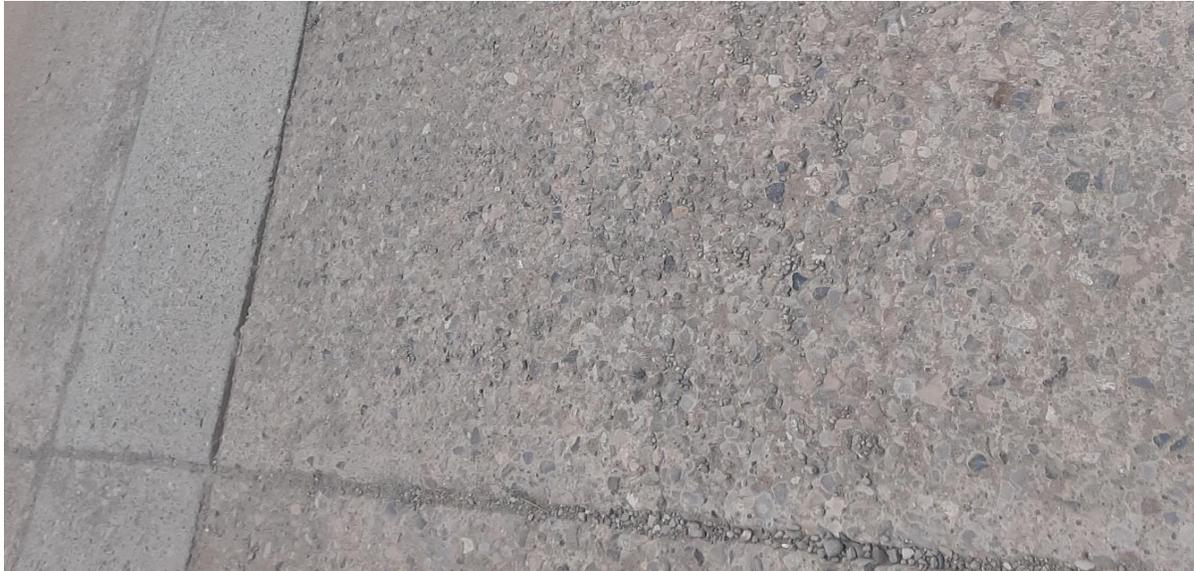
En esta muestra la severidad es media, por lo tanto, el valor deducido es 4.0.

Figura 39. Sello de junta de severidad media(M) ubicada en toda la muestra n°05.

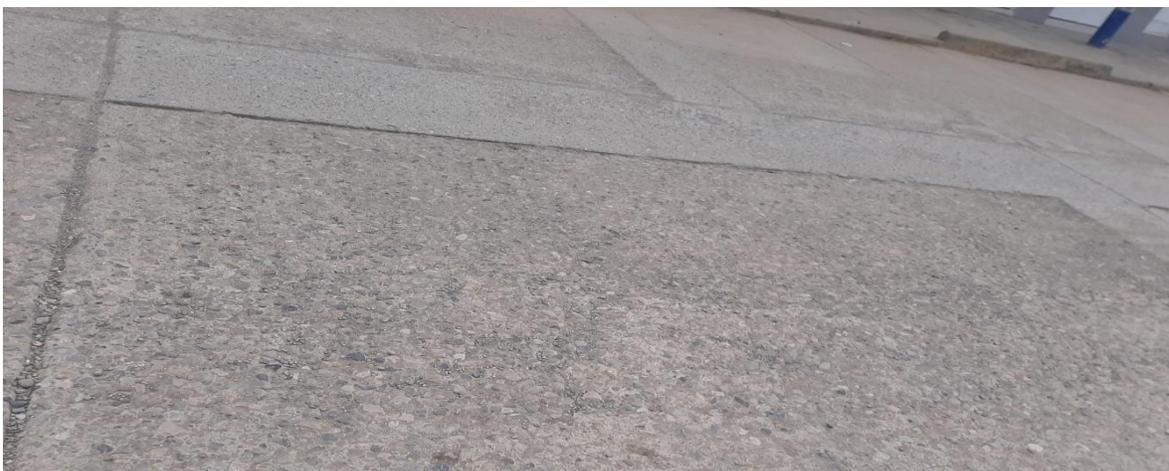
Donde el valor deducido obtenido es 43.80.

Figura 40. Parche grande de severidad media (M) ubicada en 16 paños de la muestra n°05.

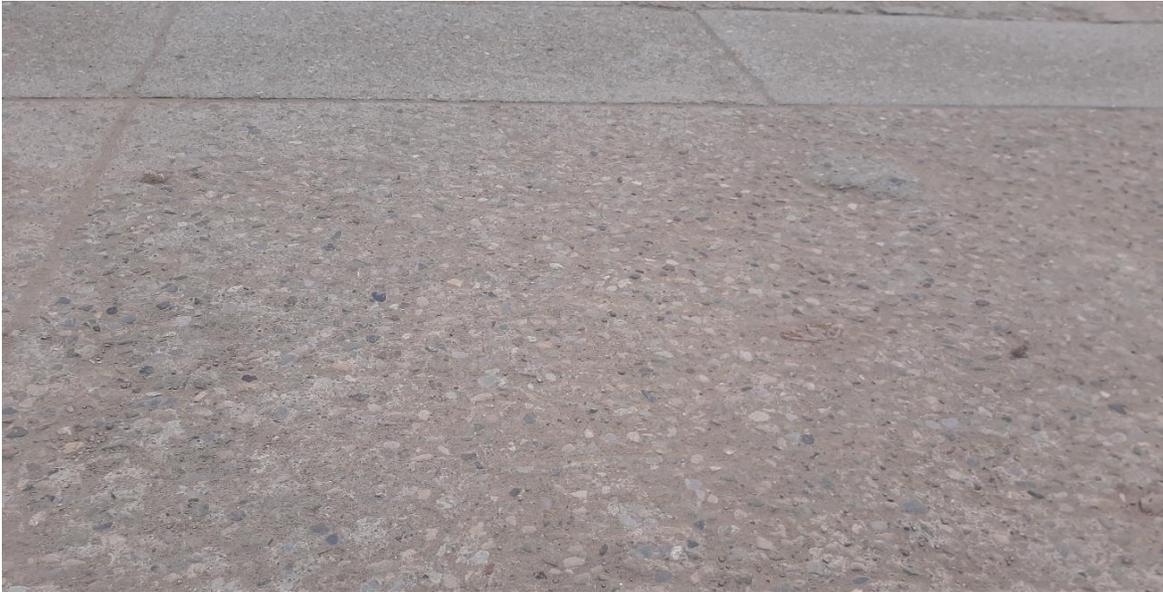
Donde el valor deducido obtenido es 9.70.

Figura 41. Pulimento de agregados en los paños de la muestra n°05.

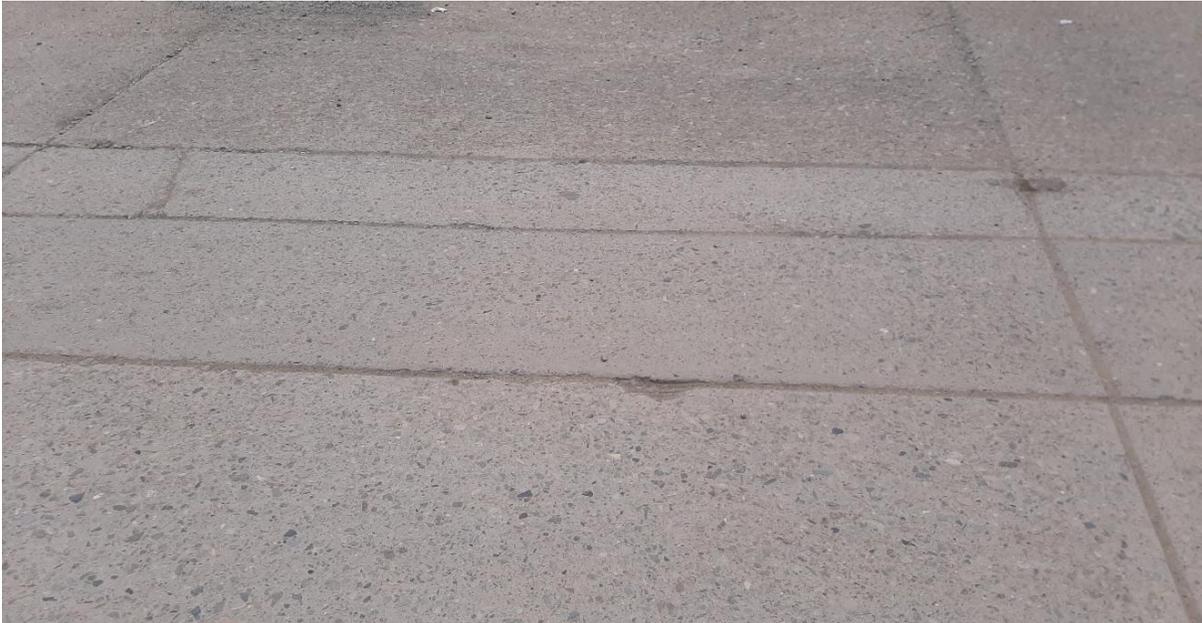
Figura 43. Parche grande de severidad media (M) ubicados en 15 paños de la muestra.

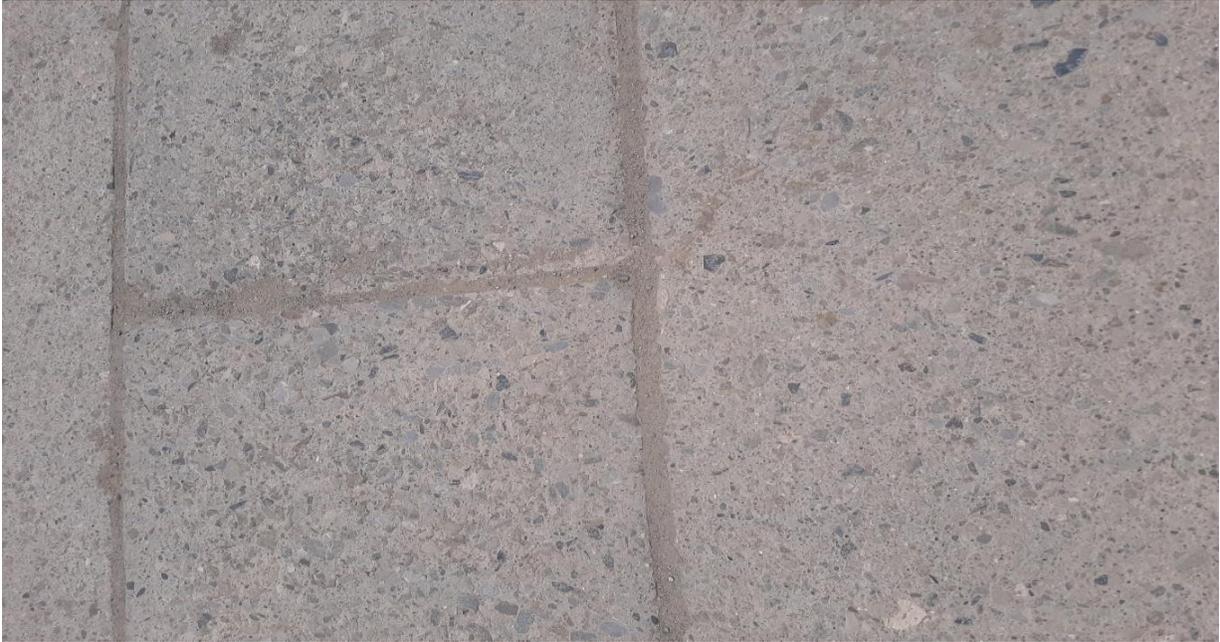
Figura 44. Pulimento de agregados en los paños de la muestra.

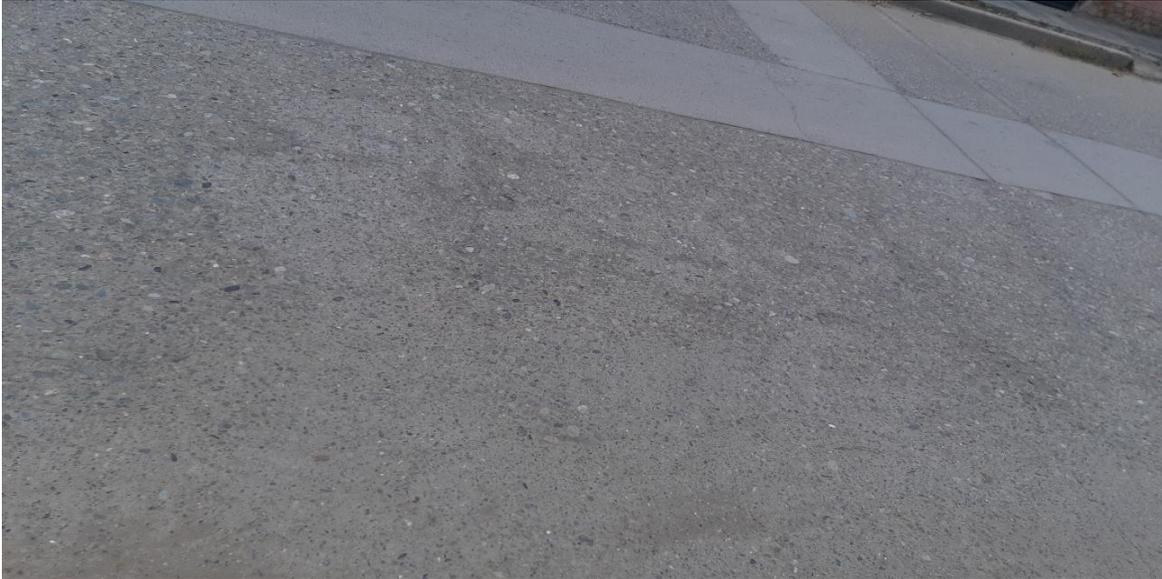
Figura 47. Pulimento de agregados en los paños de la muestra.

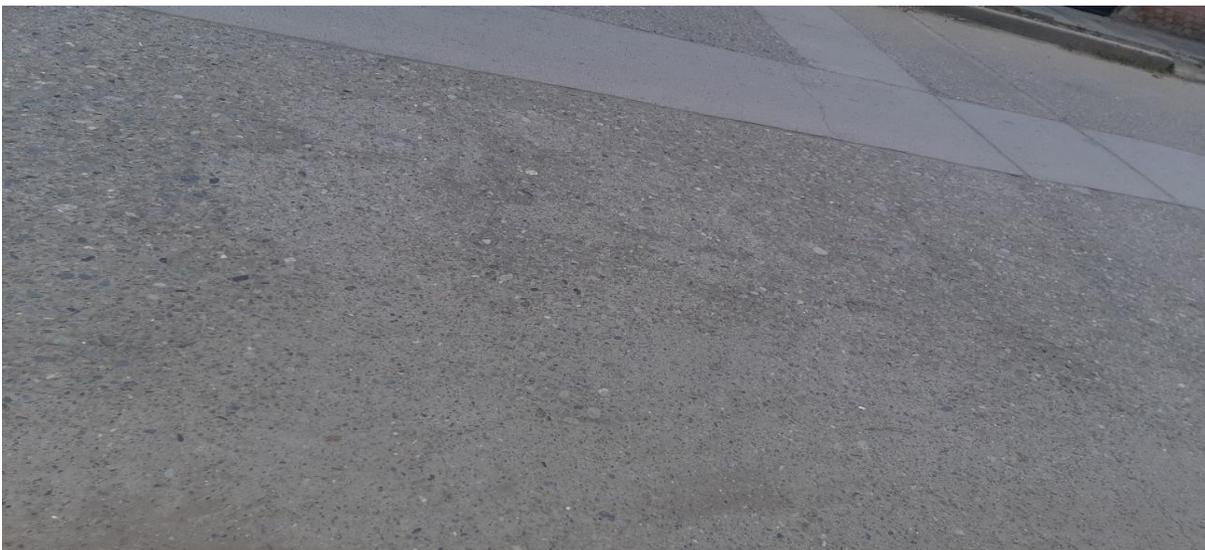
Del ábaco se obtiene un valor deducido de 9.70.

Figura 51. Pulimento de agregados en los paños de la muestra.

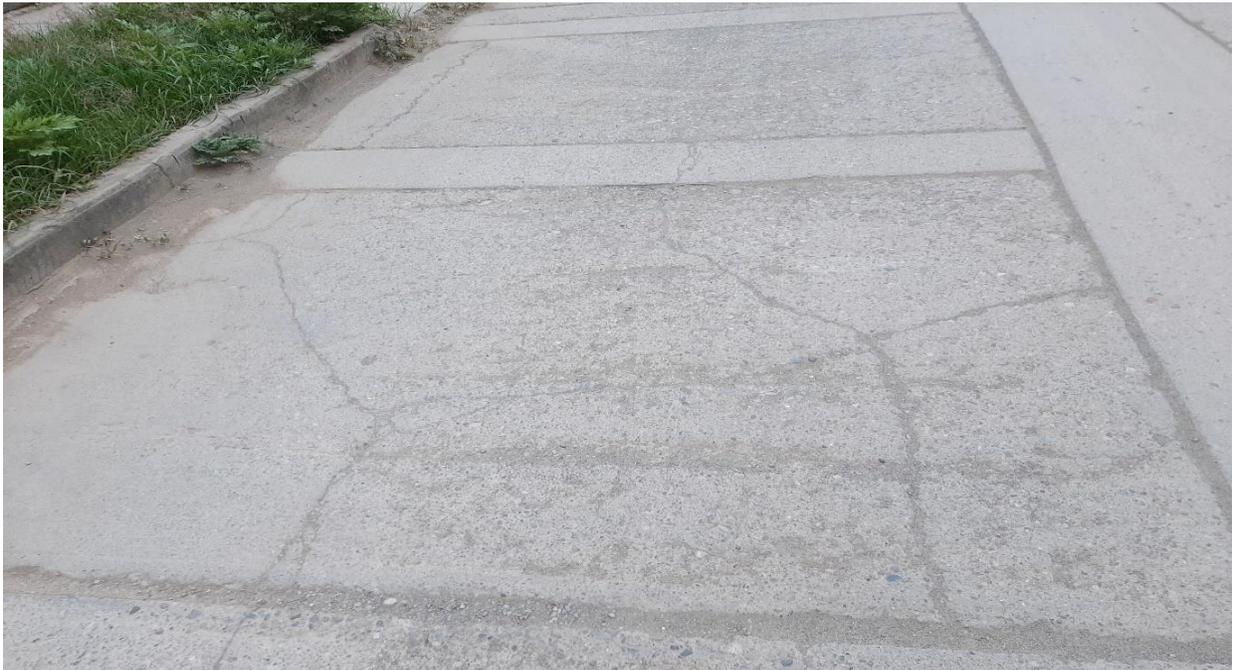
Figura 53. Losa dividida de severidad media (M) ubicada en el paño 8.

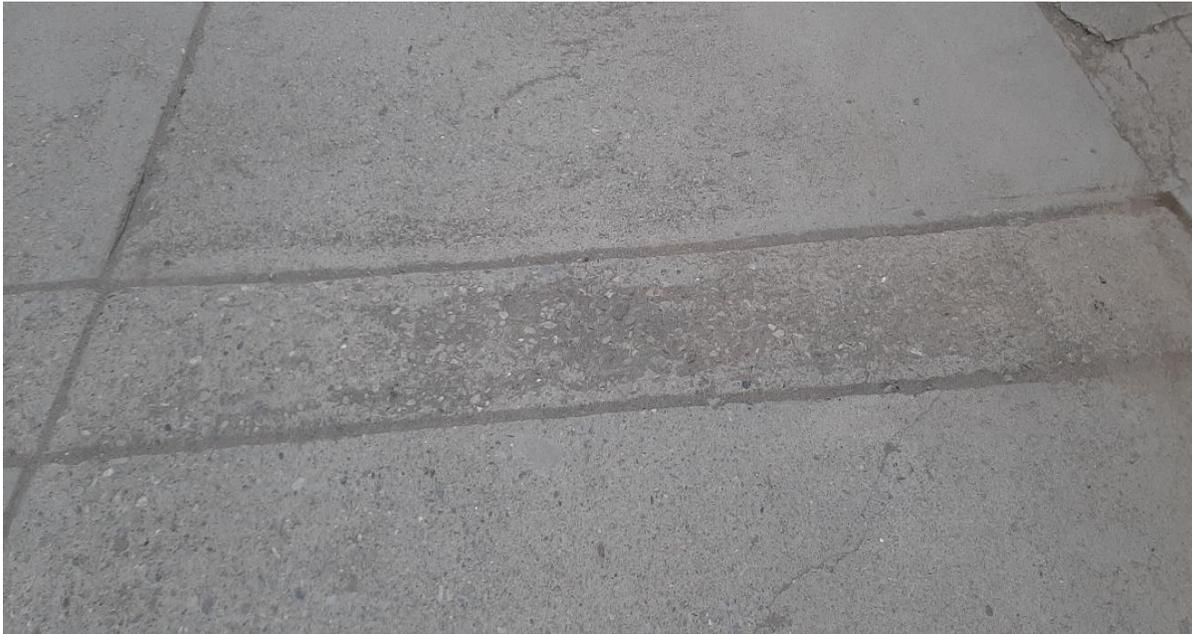
Figura 56. Parche grande de severidad media (M) ubicados en 17 paños de la muestra.

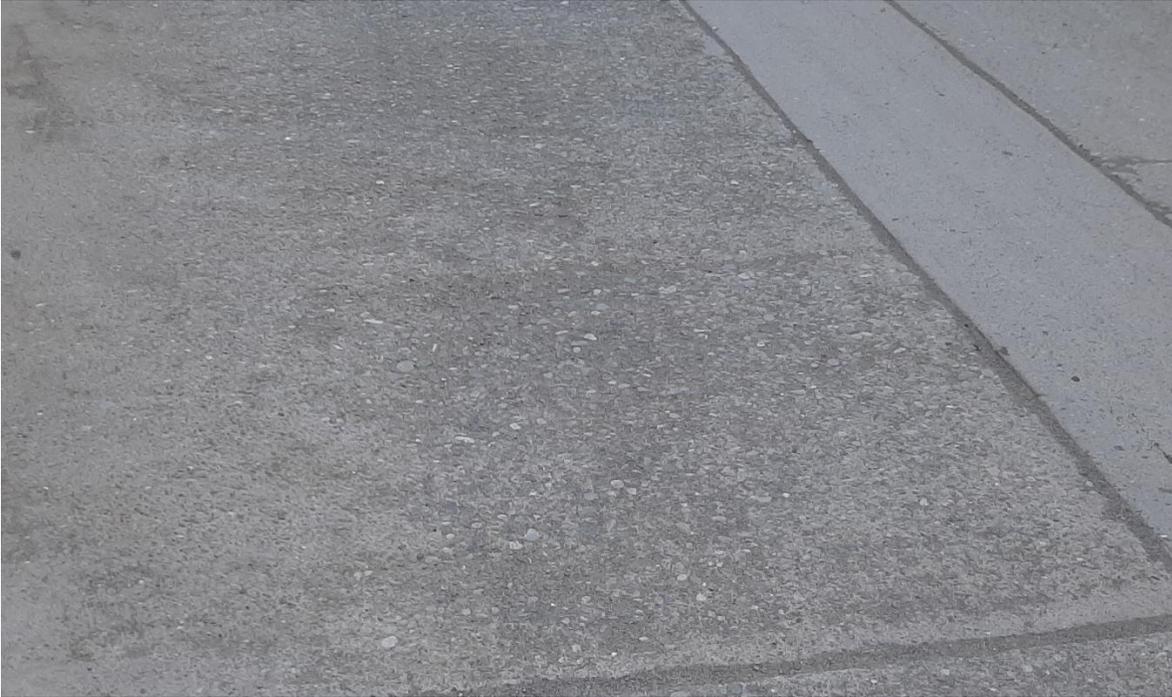
Figura 57. Pulimento de agregados en los paños de la muestra.

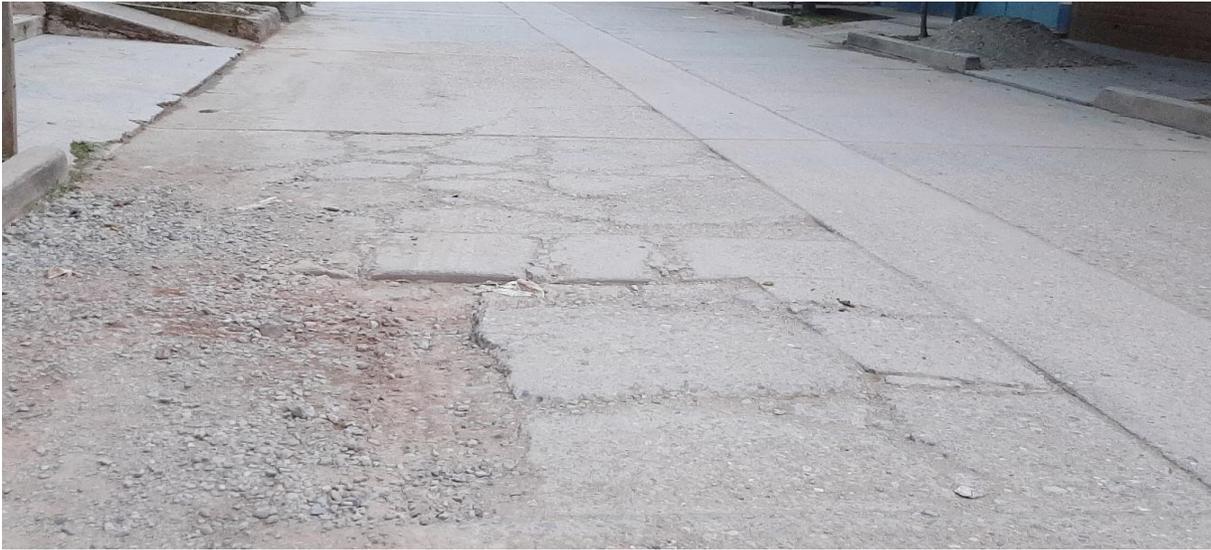
Figura 60. Losa dividida de severidad alta (H) ubicada en el paño 15.

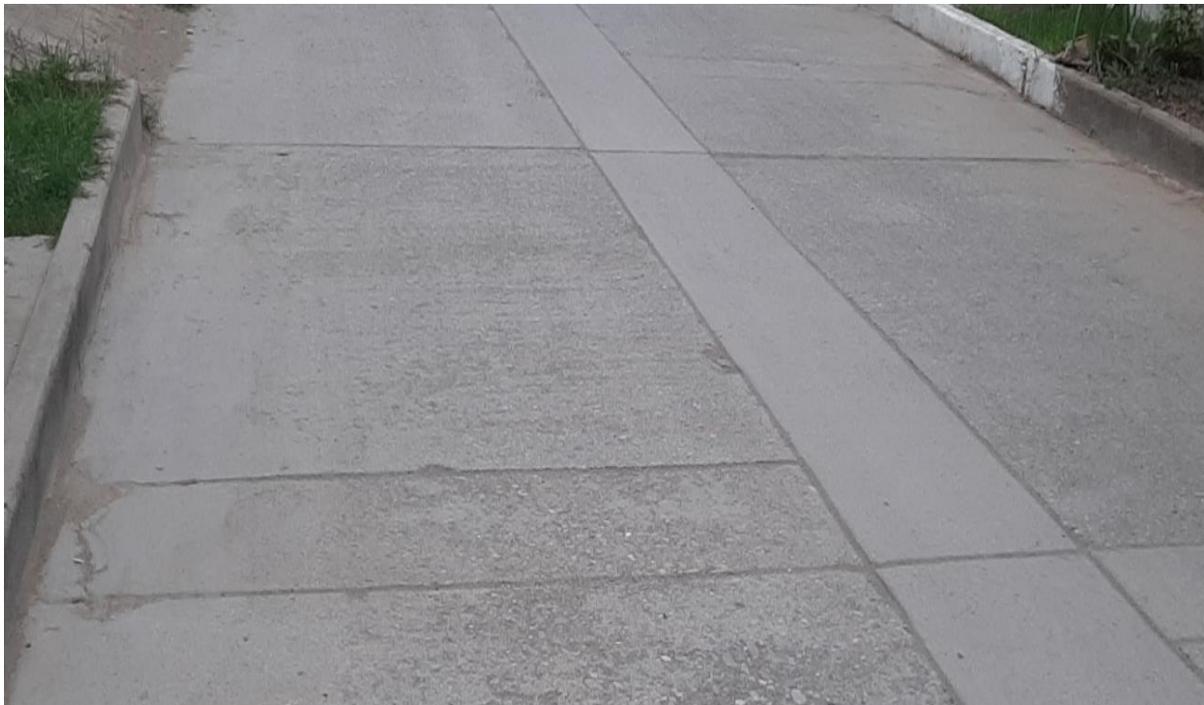
Figura 63. Parche grande de severidad media (M) ubicados en 13 paños de la muestra.

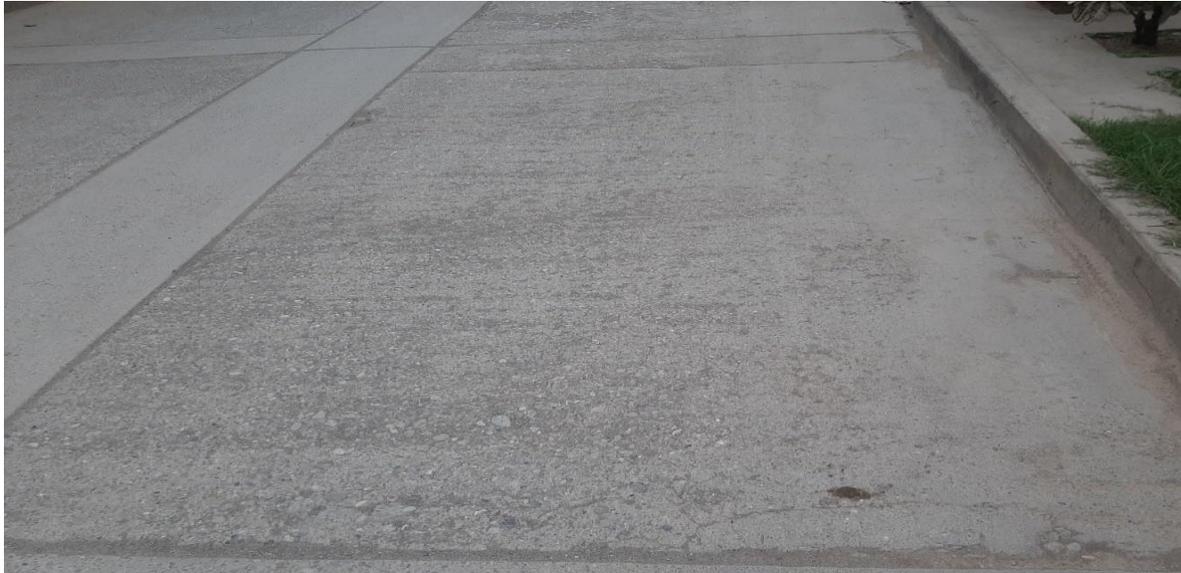
El valor deducido correspondiente es 7.20.

Figura 64. Pulimento de agregados en 12 paños de la muestra.

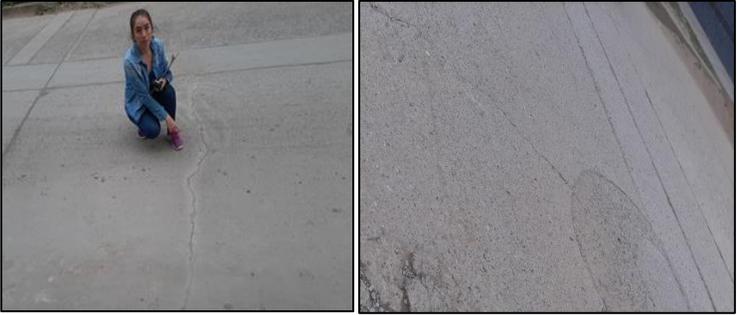
Grieta lineal	Mayormente por combinación de la repetición de las cargas de tránsito y el alabeo por gradiente térmico o de humedad.	Baja	-Si es >3mm se realiza un sellado de grietas.

Media	-Sellado de grietas.	
		Alta	-Parcheo profundo.

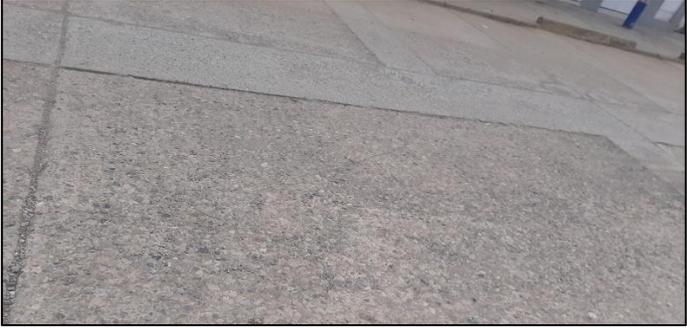
Parcheo (grande)	Reemplazo del pavimento debido a mejoramiento de servicios públicos (agua y desagüe).	Baja	-No se hace nada.

La falla por parcheo (grande) en el pavimento antiguo fue debido a trabajos de servicios públicos de Agua y Desagüe en el 2012 lo que contribuye al deterioro físico de este.

Media	-Sellado de grietas.	
		Alta	-Reemplazo del parche.

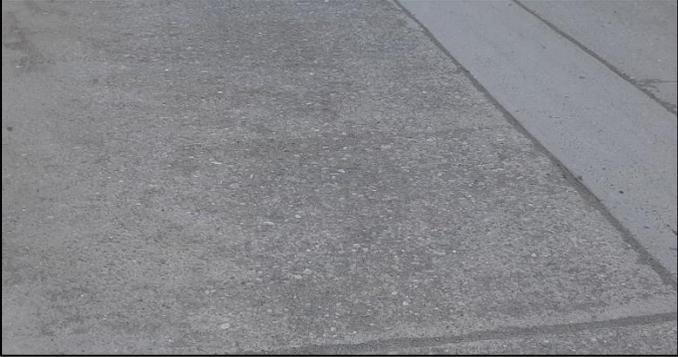
Pulimento de agregados	Aplicaciones repetidas de cargas del tránsito.	Baja

El pulimento de agregados se percibe en gran área en el pavimento antiguo, pero en el análisis de datos, la cuantificación de valores deducidos de esta falla nos proporciona valores despreciables a comparación de los demás tipos de fallas.

Media	-Ranurado de la superficie,	
		Alta	sobrecarpeta.

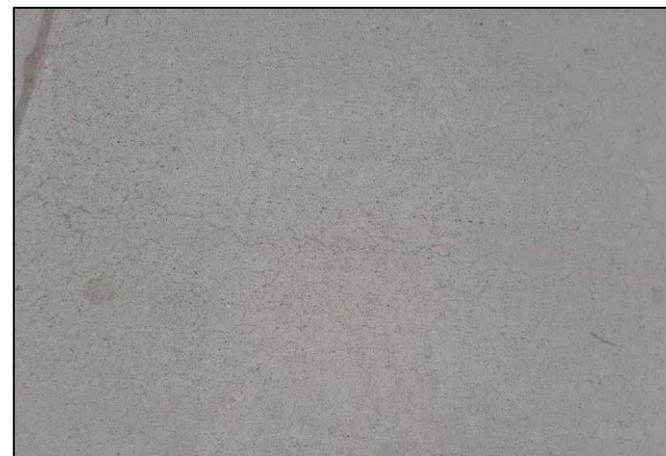
Mapeo de grietas	Exceso de manipulación en el terminado y puede producir el descamado, que es la rotura de la superficie de la losa.	Baja	-No se hace nada.
		Media	-No se hace nada.
		Alta	-Parcheo profundo. Reemplazo de la losa.

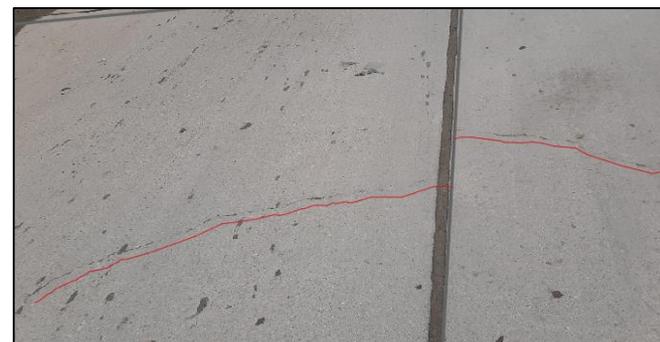
Grieta de retracción	Se forma durante el fraguado y curado del concreto.	Baja	-No se hace nada.
		Media	-No se hace nada.
		Alta	-No se hace nada.

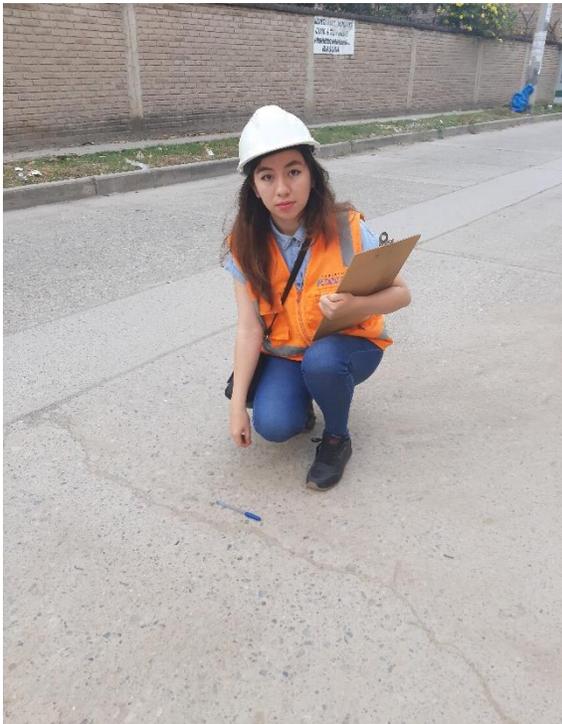
Fotografía 02. Grieta longitudinal en la cuadra n°04 de la calle San Carlos.
