UNIVERSIDAD NACIONAL DE CAJAMARCA

“VALORACIÓN DEL ESTADO ACTUAL DEL PAVIMENTO RÍGIDO POR EL MÉTODO PCI EN LA AV. PERÚ CUADRA 01 HASTA LA CUADRA 12, DISTRITO DE CAJAMARCA, PROVINCIA DE CAJAMARCA, REGIÓN CAJAMARCA. 2019”

TESIS PROFESIONAL

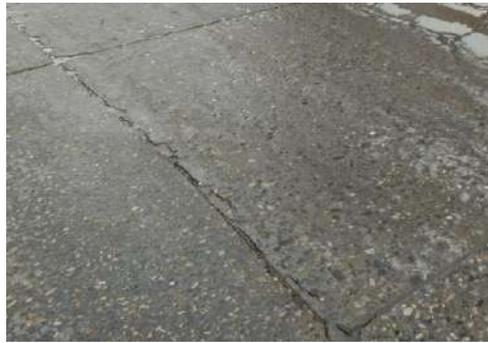
Figura N° 40 Bombeo f-1.

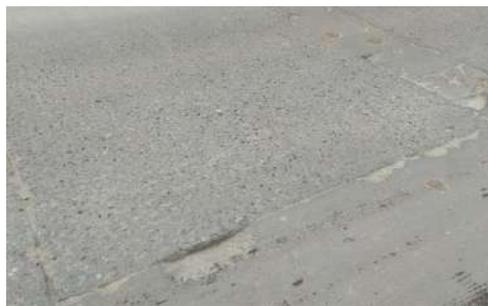
Figura N° 41 Bombeo f-2.

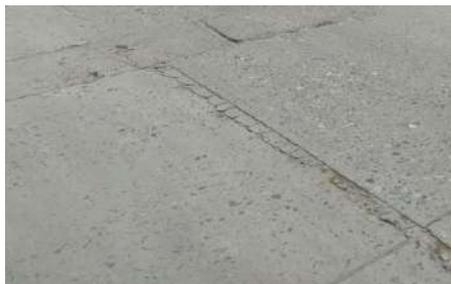
Figura N° 42 Punzonamiento - Baja Severidad.

L: Sellado de grietas.

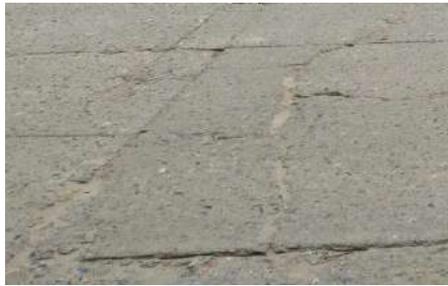
Figura N° 44 Punzonamiento - Alta Severidad.

H: Parcheo profundo.

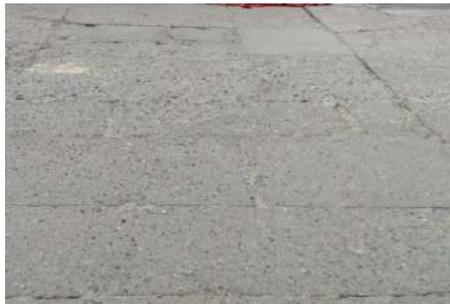
Figura N° 50 Descascaramiento, Mapa de grietas, Craquelado - Alta Severidad.

H: Reemplazo la losa.

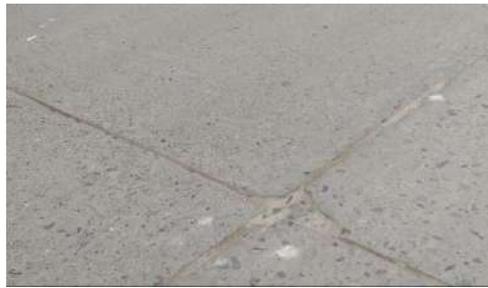
Figura N° 53 Descascaramiento de Esquina - Baja Severidad.

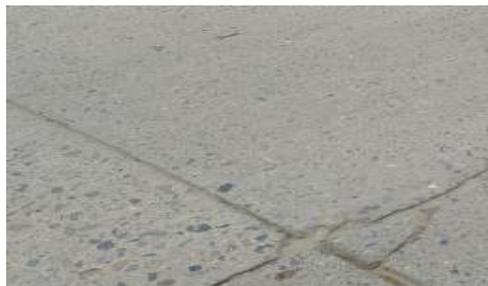
Figura N° 54 Descascaramiento de Esquina - Mediana Severidad.

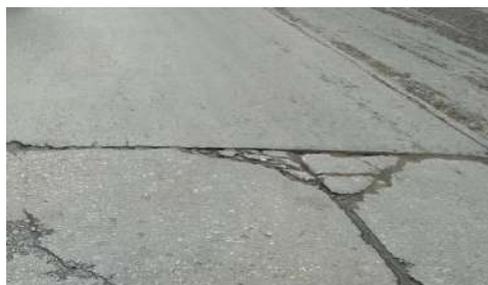
Figura N° 55 Descascaramiento de Esquina - Alta Severidad.

H: Parcheo parcial.

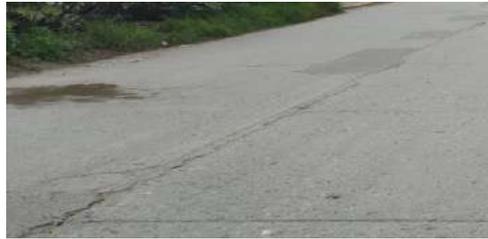
Figura N° 56 Descascaramiento de Junta - Baja Severidad.

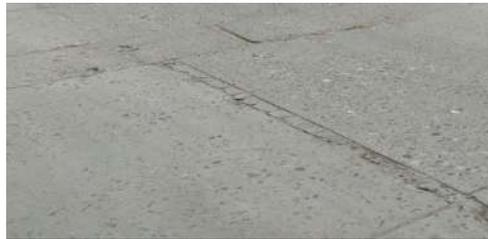
Figura N° 57 Descascaramiento de Junta - Mediana Severidad.

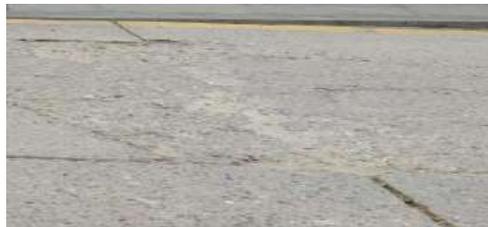
Figura N° 58 Descascaramiento de Junta - Alta Severidad.

H: Parcheo parcial. Reconstrucción de la junta.

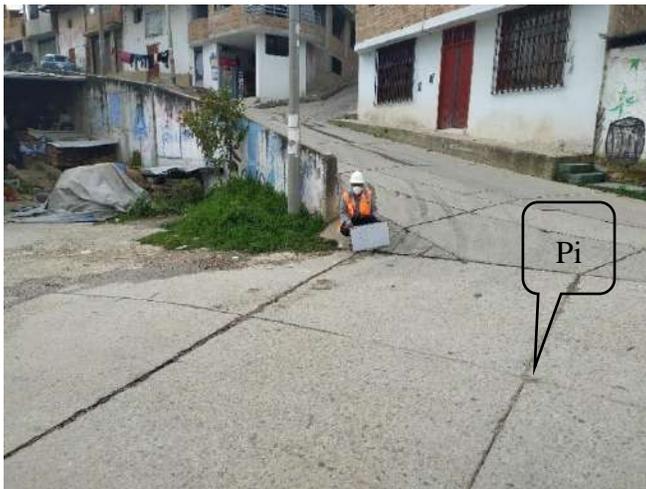
Foto. 2 UM-01 Losa 02. Punto Inicial.

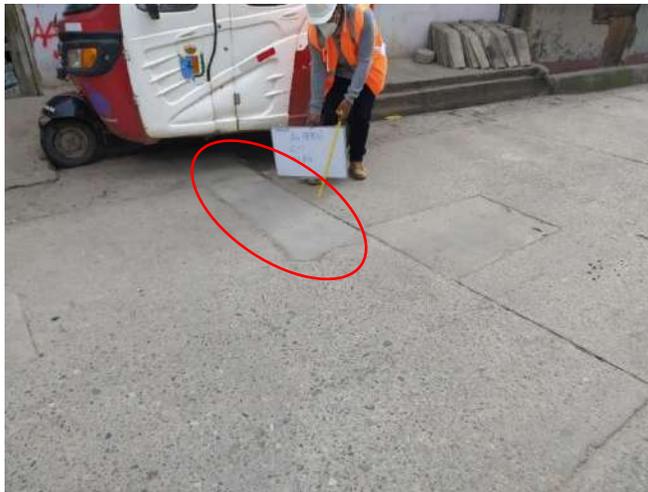
Foto. 5 UM-05 Losa 84. Parche Pequeño.

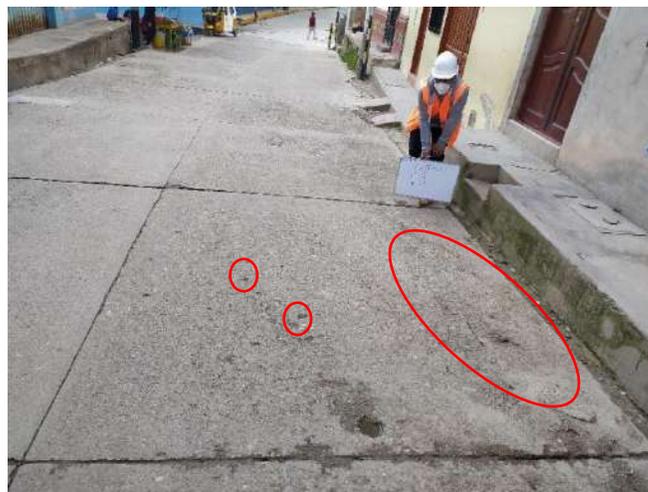
Foto. 6 UM-08 Losa 117. Pulimiento de Agregados - Popouts.

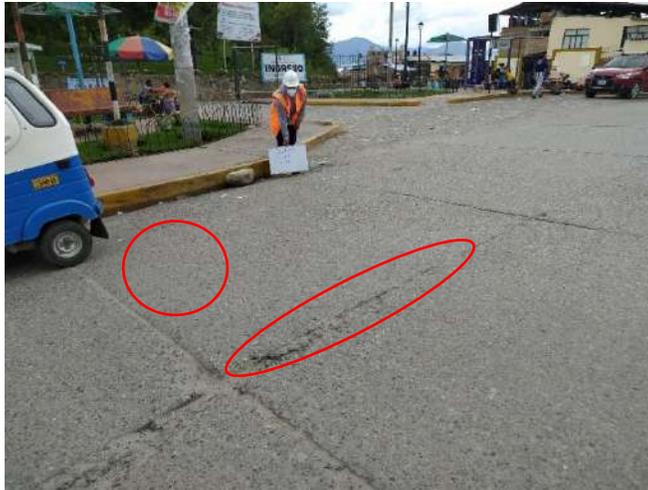
Foto. 7 UM-25 Losa 432. Descascamiento de Junta - Pulimiento de Agregados.

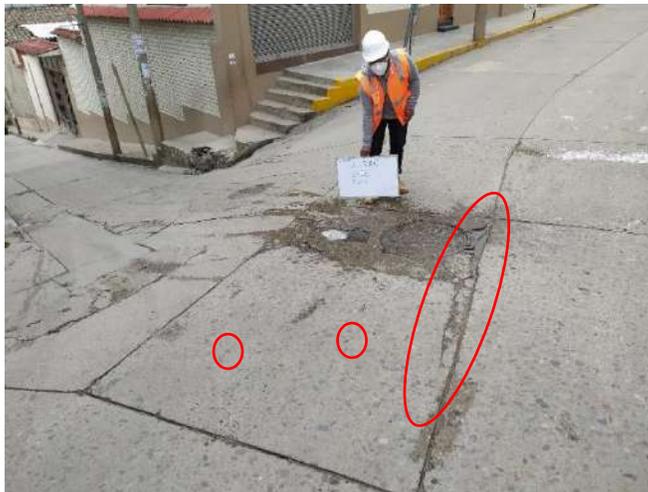
Foto. 8 UM-17 Losa 286. Descascamiento de Junta - Popouts.

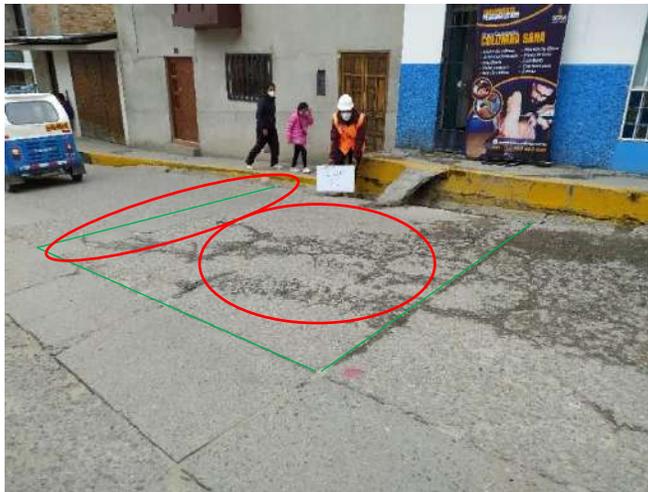
Foto. 11 UM-26 Losa 451. Losa Dividida - Parcheo Grande.

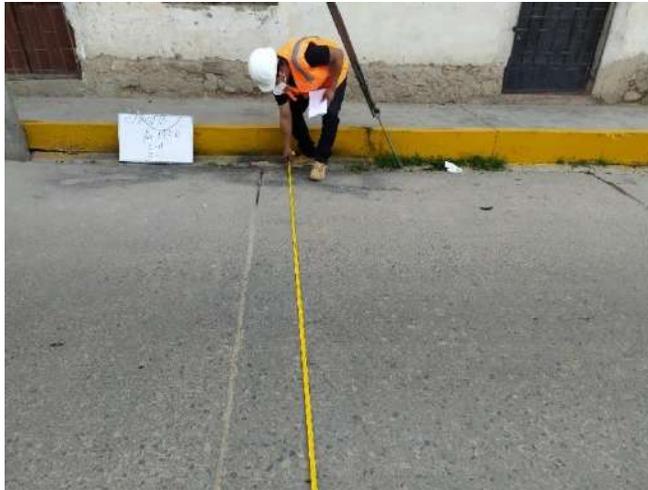
Foto. 19 Toma de Datos de la Sección de la Vía.
