UNIVERSIDAD NACIONAL DE CAJAMARCA

**“VULNERABILIDAD SÍSMICA EN VIVIENDAS DE ALBAÑILERÍA CONFINADA
DEL SECTOR 12 DE CAJAMARCA, 2022”**

TESIS PARA OPTAR EL TÍTULO PROFESIONAL DE INGENIERO CIVIL

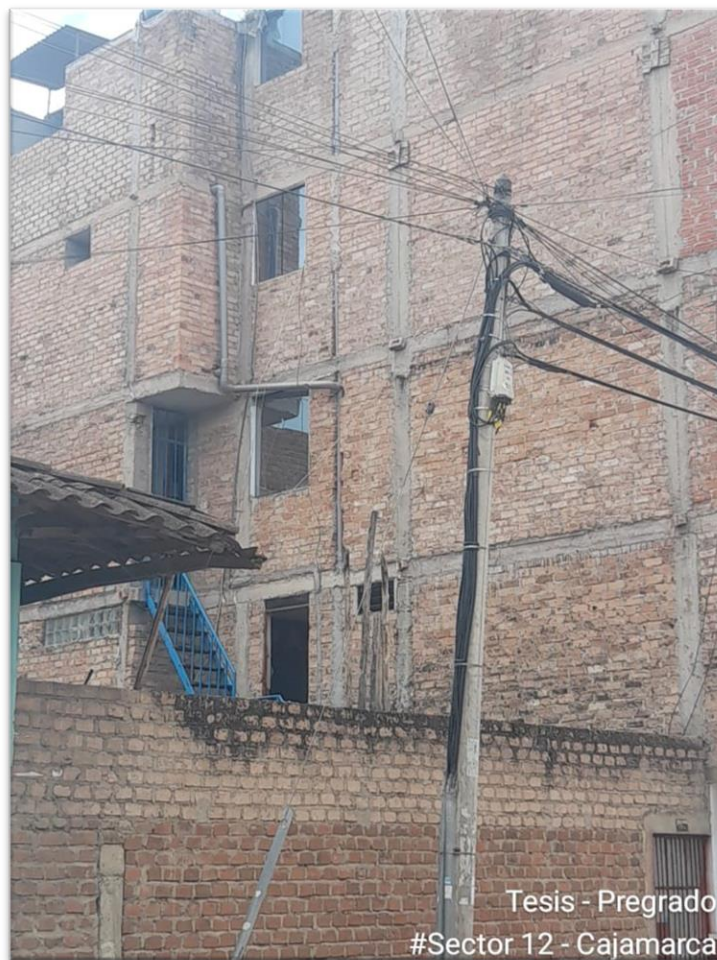
Figura N°12: Vivienda autoconstruida

Es importante conocer que mientras menos peso tenga una vivienda, entonces menor fuerza de inercia tendrá. Un crecimiento en la masa de la estructura ocasionaría un incremento en el cortante sísmico. Por ello, la tabiquería, deben estar constituida por unidades de poco peso como los ladrillos tipo tubular, pandereta (Laucata, 2013).

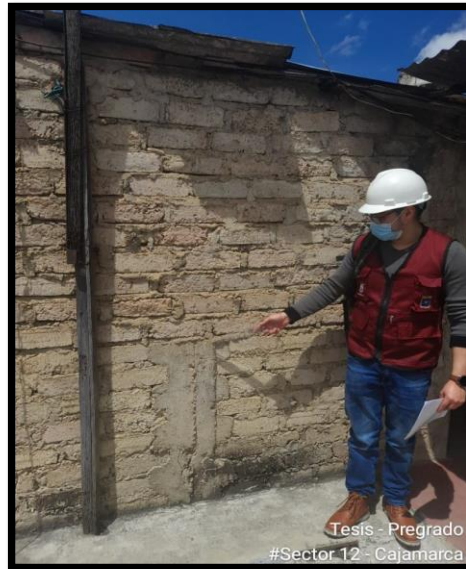
FOTOGRAFÍA N°2

Muro no arriostrado y discontinuidad en columna de confinamiento

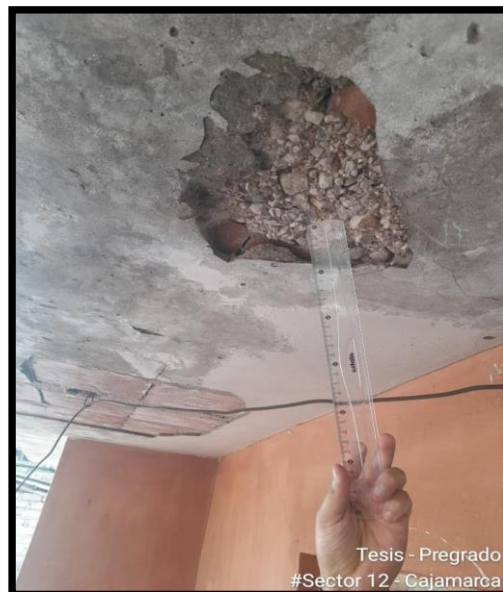
FOTOGRAFÍA N°2

Desprendimiento de losa y humedad

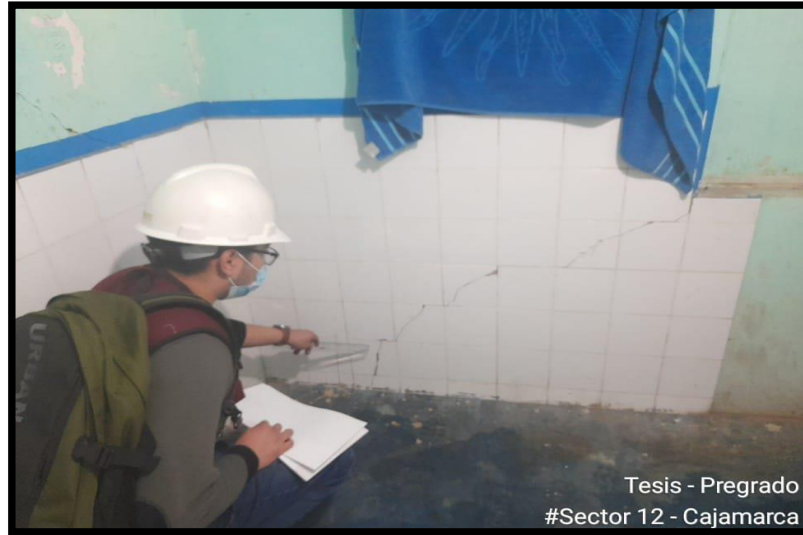
FOTOGRAFÍA N°1

Falla en muro portante de baño

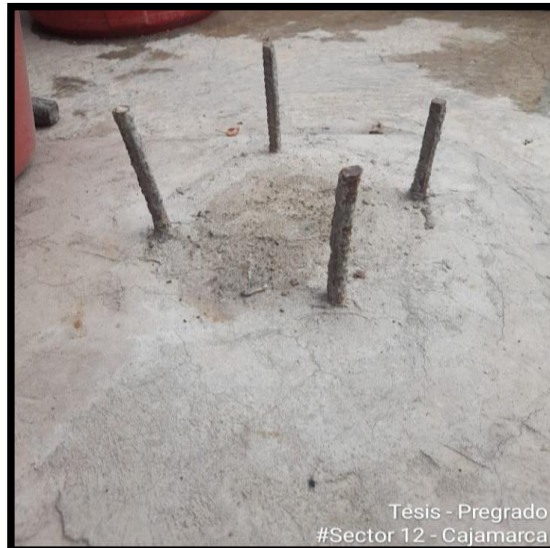
FOTOGRAFÍA N°2

Acero de columna expuesto en losa

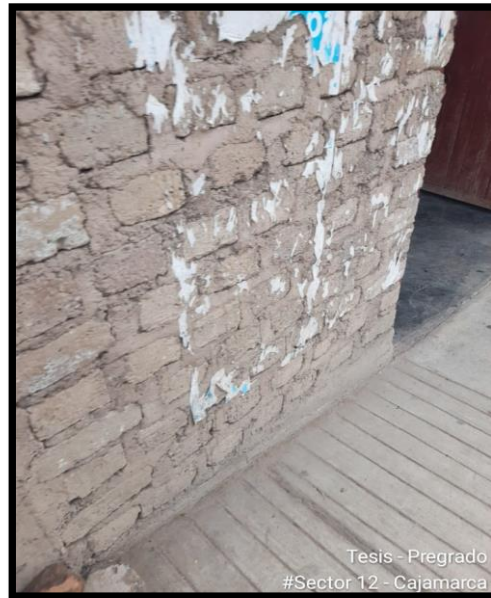
FOTOGRAFÍA N°1

Ladrillo asentado de cabeza

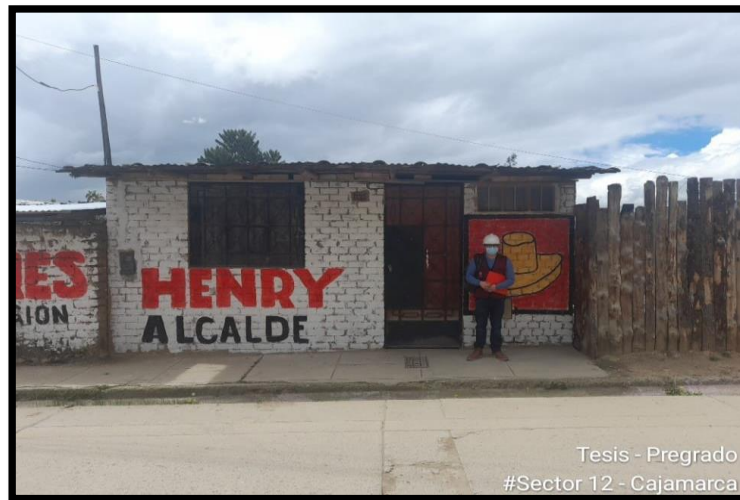
FOTOGRAFÍA N°1

Casa a evaluar

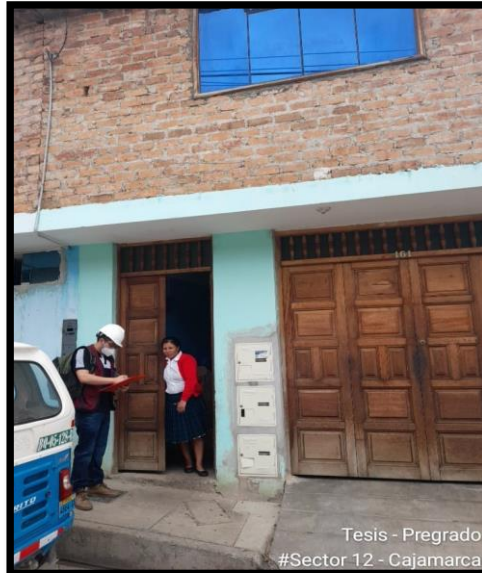
FOTOGRAFÍA N°1

Encuesta a propietaria

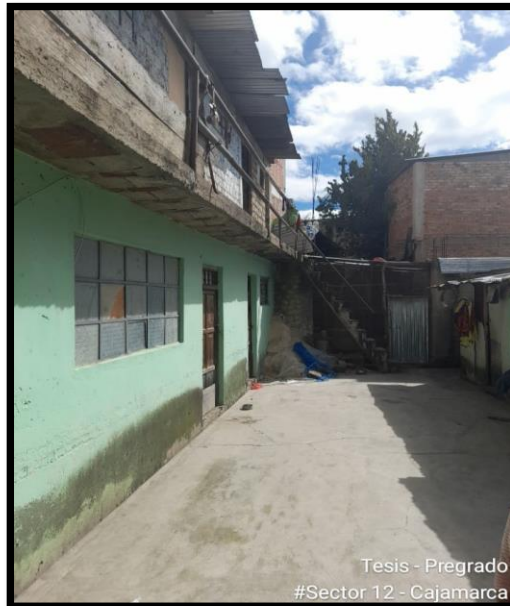
FOTOGRAFÍA N°2

Disposición interna de vivienda
