**UNIVERSIDAD NACIONAL DE CAJAMARCA**  
**FACULTADA DE INGENIERÍA**  
**ESCUELA ACADÉMICO PROFESIONAL DE INGENIERÍA CIVIL**

**TESIS**

“EVALUACIÓN DEL ESTADO DE CONSERVACIÓN DEL  
PAVIMENTO EN LA AV. HÉROES DEL CENEP, SEGÚN EL  
ÍNDICE DE CONDICIÓN DE PAVIMENTO (PCI) - PROPUESTA DE  
MEJORA”

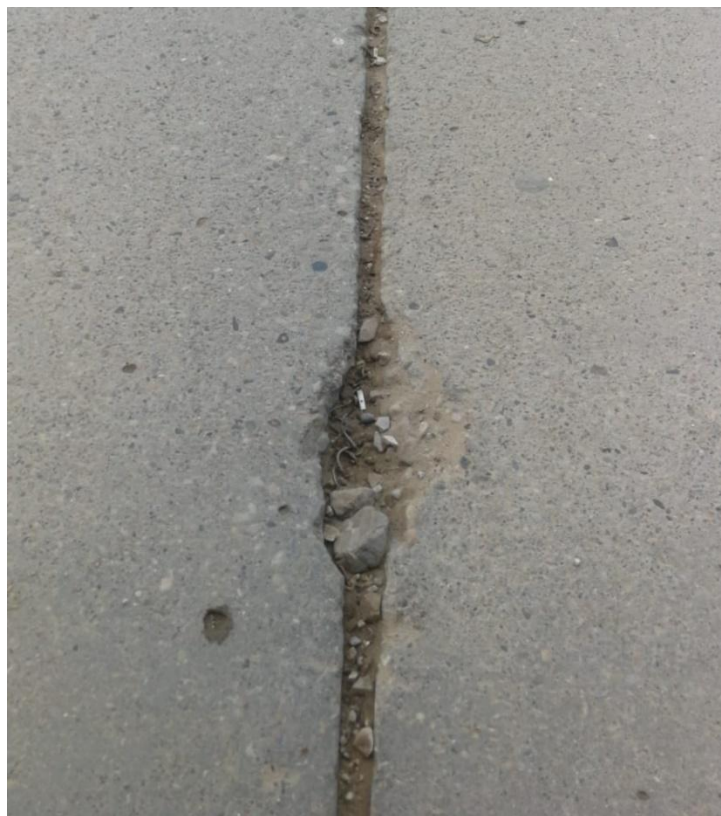
**Foto N° 7: Descascaramiento de junta. Progresiva 1+395.00m**

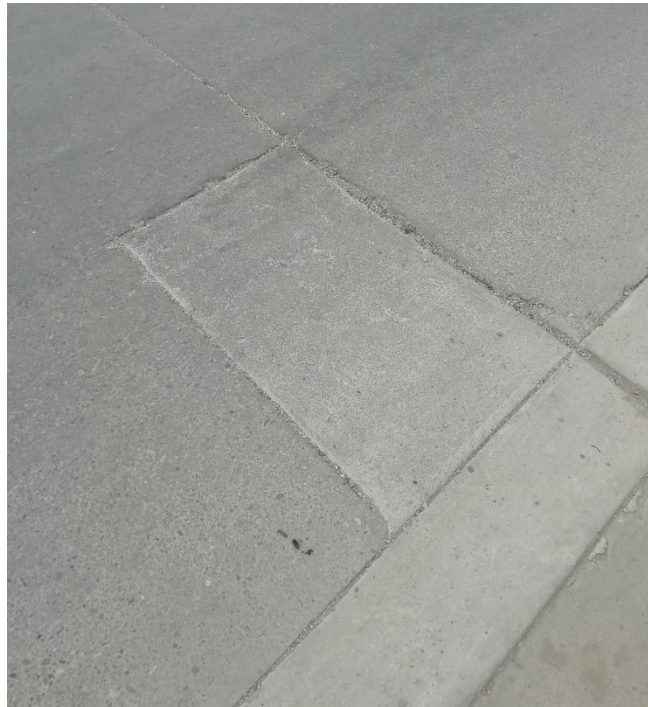
**Foto N° 9: Parcheo pequeño. Progresiva 1+575.00m**

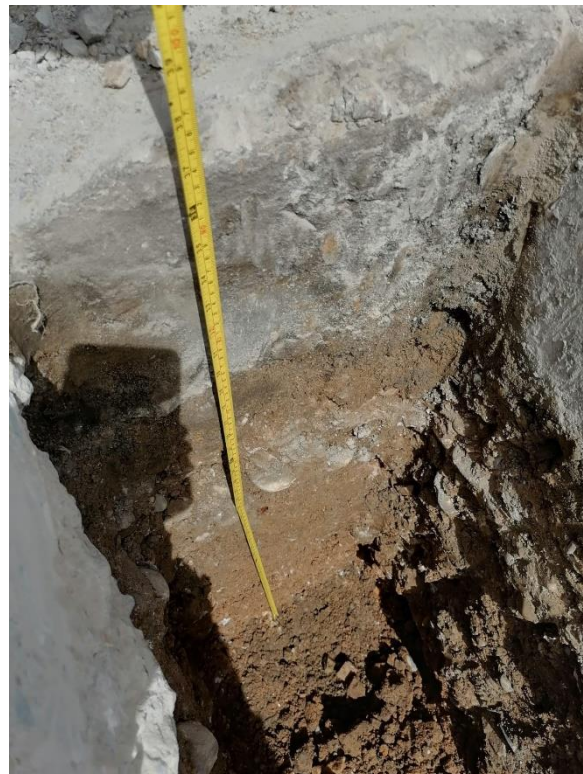
**Foto N° 16: Estructura del pavimento. Progresiva 2+242.00m**
