TESIS PROFESIONAL

**DETERMINACIÓN DE INESTABILIDAD GEOTÉCNICA
DE TALUDES ENTRE EL KM. 34+700 Y KM. 42+200,
DE LA CARRETERA CIUDAD DE DIOS - CAJAMARCA**

**Presentado por:
Bach. JOSE DANIEL DIAZ CASTAÑEDA**

**CAJAMARCA – PERÚ
2022**

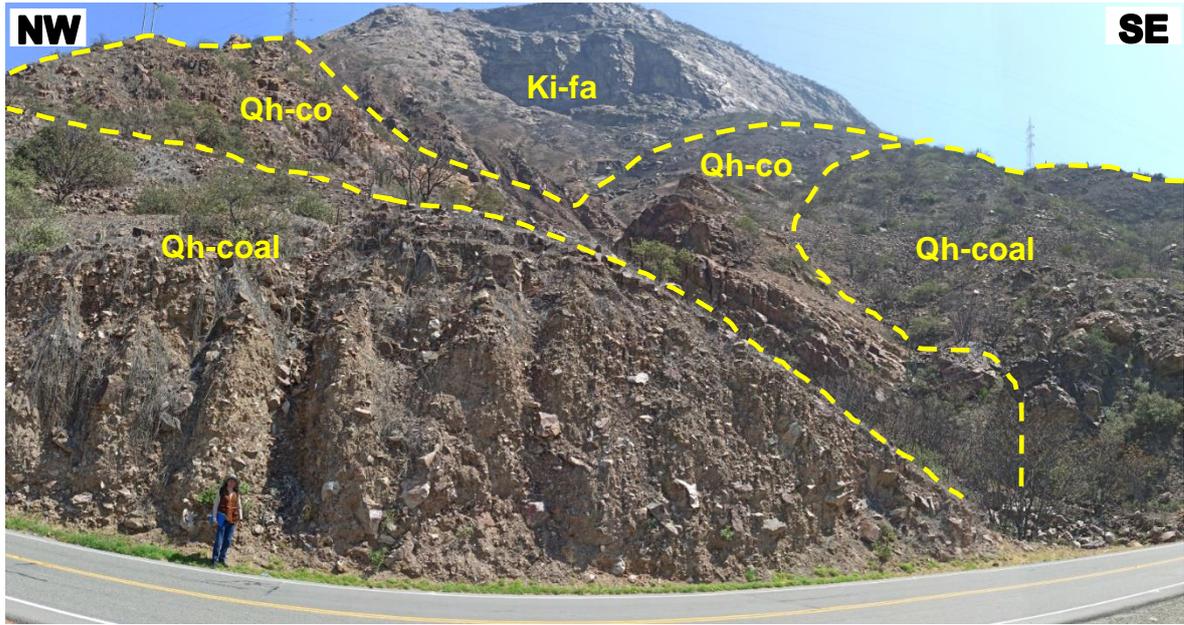
Foto 3.4: Depósito coluvio aluvial con erosión columnar en el corte de carretera, hacia el margen derecho de la Carretera Cajamarca – Ciudad de Dios.
 Coordenadas: E 697659; N 9200802; Cota 433 m.s.n.m.

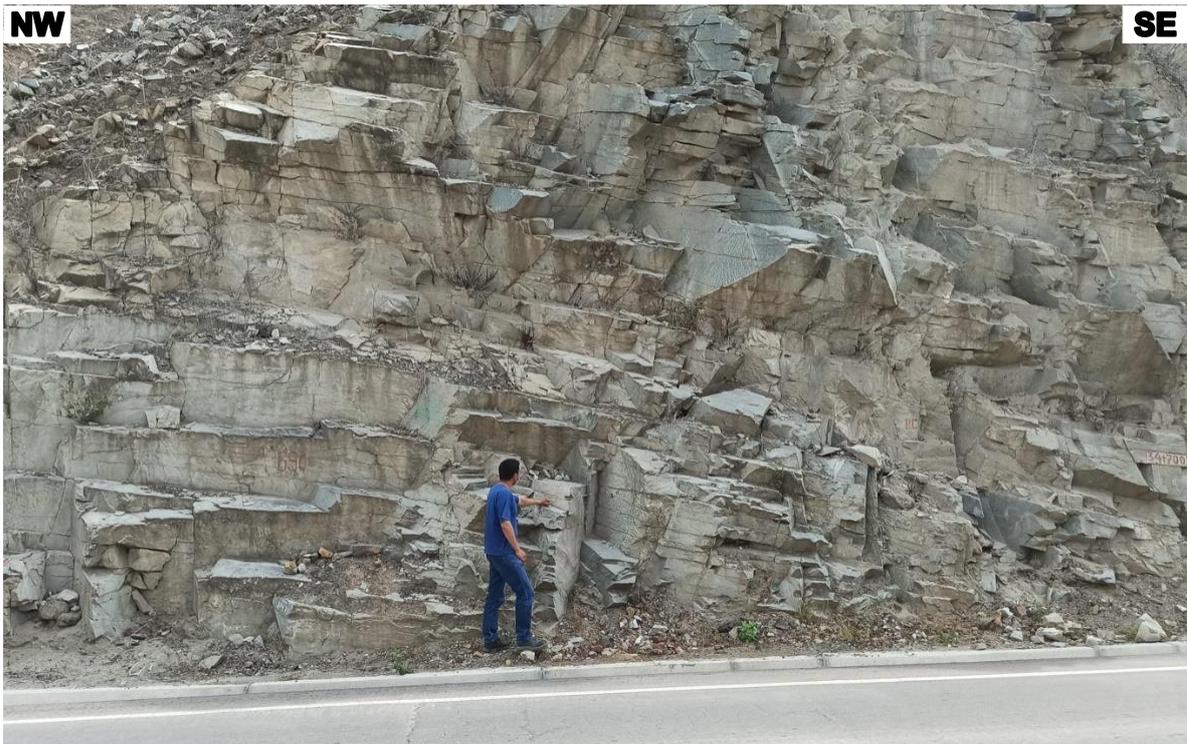
DATA GPS		DESCRIPCIÓN
Datum: WGS 84 Zona: 17S		<p>El talud se conforma de roca granodiorita (emplazamiento intrusivo perteneciente al Batolito de la Costa), de color gris claro. El macizo rocoso se caracteriza por presentar bloques pequeños regulares a irregulares, con meteorización moderada a leve y con grado de fracturamiento medio tendiendo a alto, identificándose 5 familias de discontinuidades cuyas aberturas superan los 5mm. Geométricamente, el talud posee una altura de 10m. y una inclinación de 85°; la cabeza continua a la geofoma del terreno. La diversas familias de diaclasas tienden a formar cuñas y planos de deslizamiento con buzamiento hacia el talud. Esto afecta la estabilidad del talud, especialmente, ante la ocurrencia de movimientos sísmicos y precipitación pluvial extrema.</p>
Este (m.)	696796	
Norte (m.)	9199892	
Cota (m.s.n.m.)	377

Foto 3.25: Afloramiento de roca granodiorita, entre el Km.34+700 y Km. 35+033 de la carretera Ciudad de Dios - Cajamarca.
 Coordenadas: E 696796; N 919982; Cota= 377 m.s.n.m.

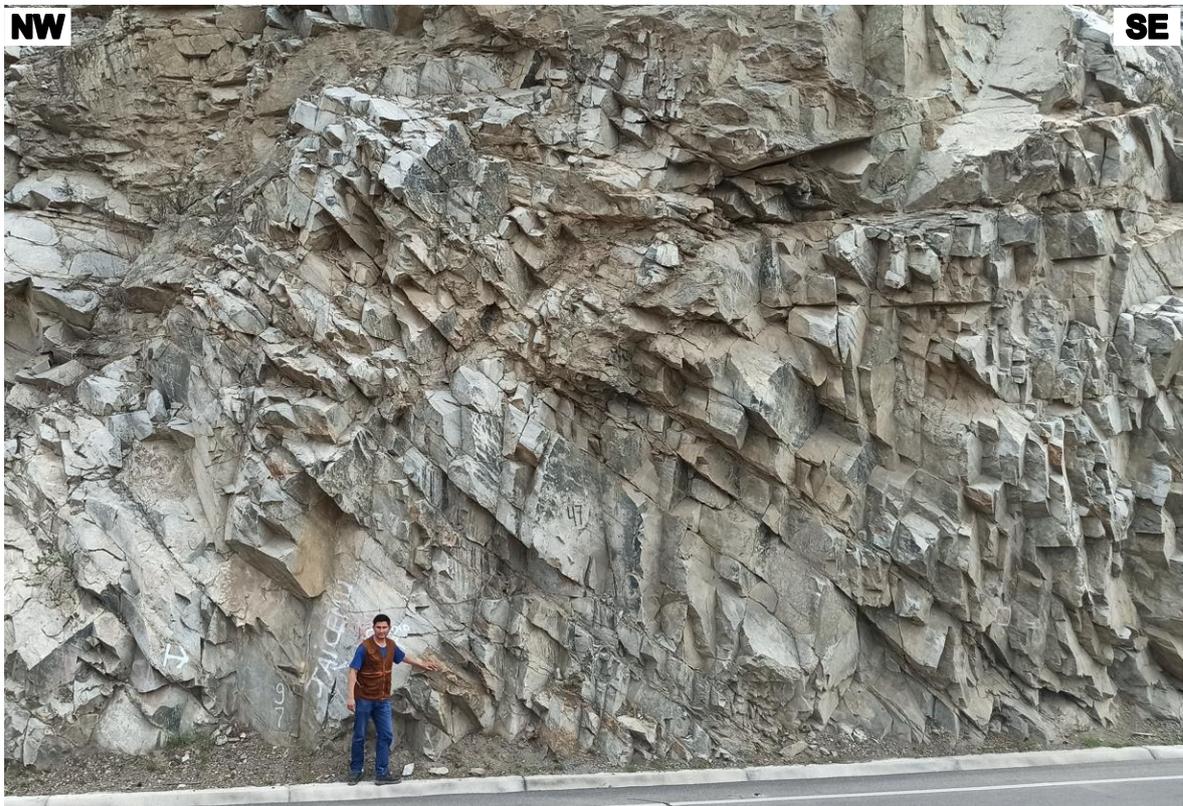
DATA GPS		DESCRIPCIÓN
Datum: WGS 84 Zona: 17S		La litología que conforma el talud, corresponde a rocas de arenisca, perteneciente a la Fm. Farrat. Se caracteriza por presentar estratos de espesores entre 0.35cm. y 0.85cm. El macizo rocoso se presenta en bloques regulares cúbicos de tamaño medio, con meteorización moderada a leve y con grado de fracturamiento medio, identificándose 3 familias de discontinuidades donde su mayor abertura entre ellas alcanza los 4.4mm. Geométricamente, el talud posee una altura de 14m., una inclinación de 85° y la cabeza continua a la geoforma del terreno. Se evidencia la formación de cuñas con los planos de discontinuidad propensos a generar inestabilidad en el talud mediante deslizamiento de masa rocosa, especialmente, ante la ocurrencia de movimientos sísmicos y/o precipitación pluvial extrema.
Este (m.)	697034	
Norte (m.)	9199798	
Cota (m.s.n.m.)	390

Foto 3.27: Afloramiento de roca arenisca, entre el Km.35+033 y Km. 35+111 de la carretera Ciudad de Dios - Cajamarca.
Coordenadas: E 697034; N 9199798; Cota= 390 m.s.n.m.

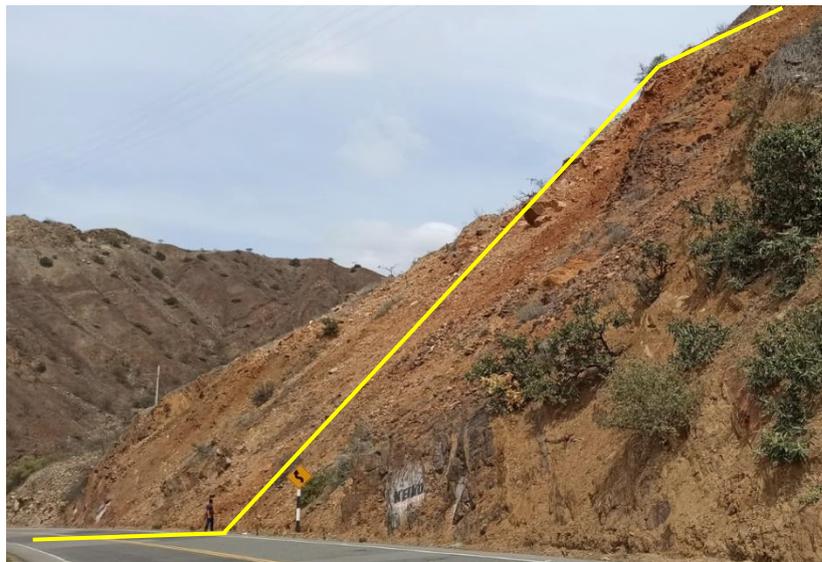
DATA GPS		DESCRIPCIÓN
Datum: WGS 84 Zona: 17S		El talud está conformado por dos tipos de materiales, suelo y roca. El primero, es una capa de depósito coluvio-aluvial, de 1.5m de espesor aproximadamente, caracterizada por presentar cantos, gravas y algunos bloques (todos presentas aristas subangulosas) en matriz de finos con arenas y, se encuentran cubriendo rocas de arenisca calcárea de color rojizo, perteneciente a la Fm. Inca. El macizo rocoso subyacente se caracteriza por presentar un grado alta a completamente meteorizado y fracturamiento alto, otorgándole diversas familias de discontinuidades, cuyas aberturas se encuentran rellenas parcialmente por la matriz del depósito cuaternario. Geométricamente, el talud posee una altura de 15m., una inclinación de 45° y la cabeza tiene una forma circular con un pequeño desnivel, aparentando ser un deslizamiento rotacional de un material homogéneo.

Foto 3.30: Vista perfil del talud PC-03, entre el Km.36+270 y Km. 36+366 de la carretera Ciudad de Dios - Cajamarca.

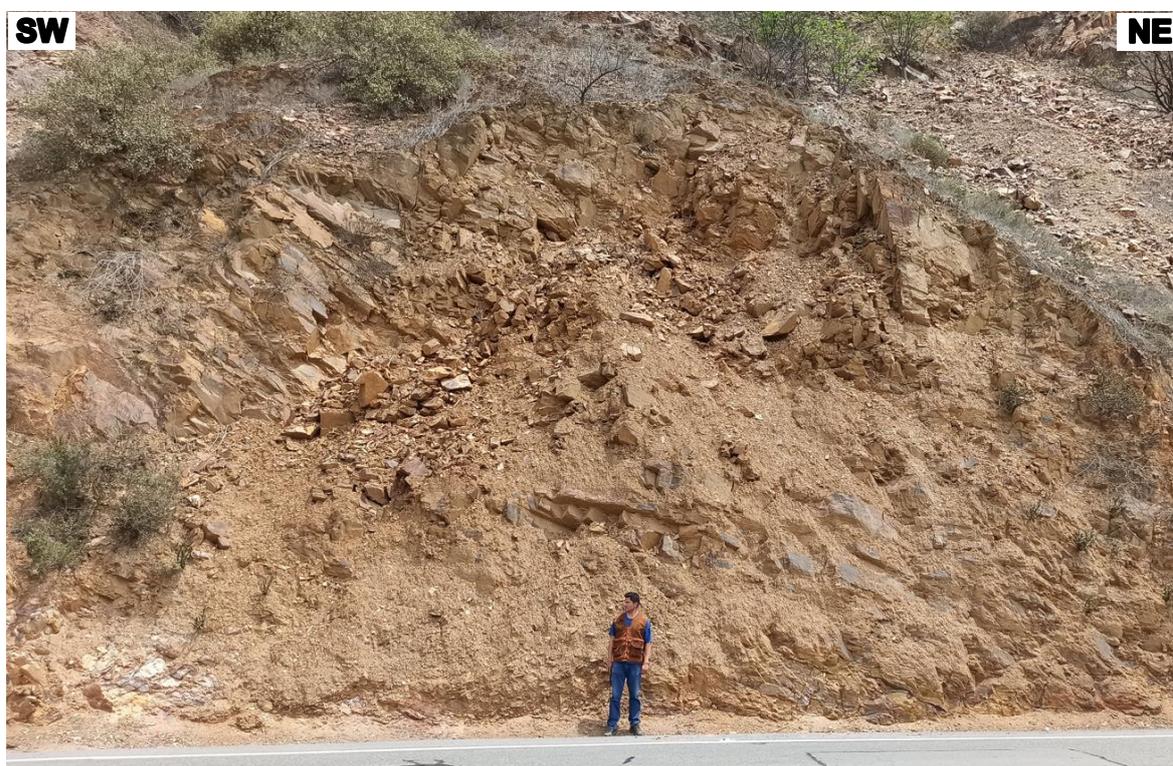
DATA GPS		DESCRIPCIÓN
Datum: WGS 84 Zona: 17S		El talud se compone litológicamente por rocas de arenisca calcárea, perteneciente a la Fm. Inca. El macizo rocoso se caracteriza por presentar un grado de meteorización alta y fracturamiento alto (se evidencia roca triturada), principalmente, en la parte media y alta del talud. Ligeramente se puede identificar la estratificación cuyo espesor oscila entre 0.20m. y 0.44m., con aberturas entre estratos >5mm. y rellenos de roca triturada. Geométricamente, el talud posee una altura de 12m., una inclinación de 80° y la cabeza continua a la geoforma natural del terreno. Dadas las condiciones señaladas del talud, la estabilidad del mismo puede ser detonada por movimientos sísmicos y/o lluvias que saturan el material.
Este (m.)	697577	
Norte (m.)	9200763	
Cota (m.s.n.m.)	429

Foto 3.31: Afloramiento de areniscas calcáreas, entre el Km.36+366 y Km. 36+658 de la carretera Ciudad de Dios - Cajamarca.
Coordenadas: E 697577; N 9200763; Cota= 429 m.s.n.m.

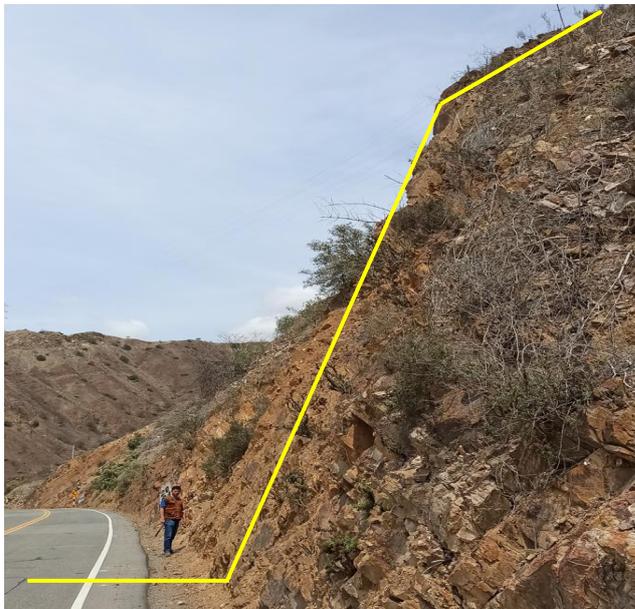
Foto 3.32: Vista perfil del talud PC-04, entre el Km.36+366 y Km. 36+658 de la carretera Ciudad de Dios - Cajamarca.

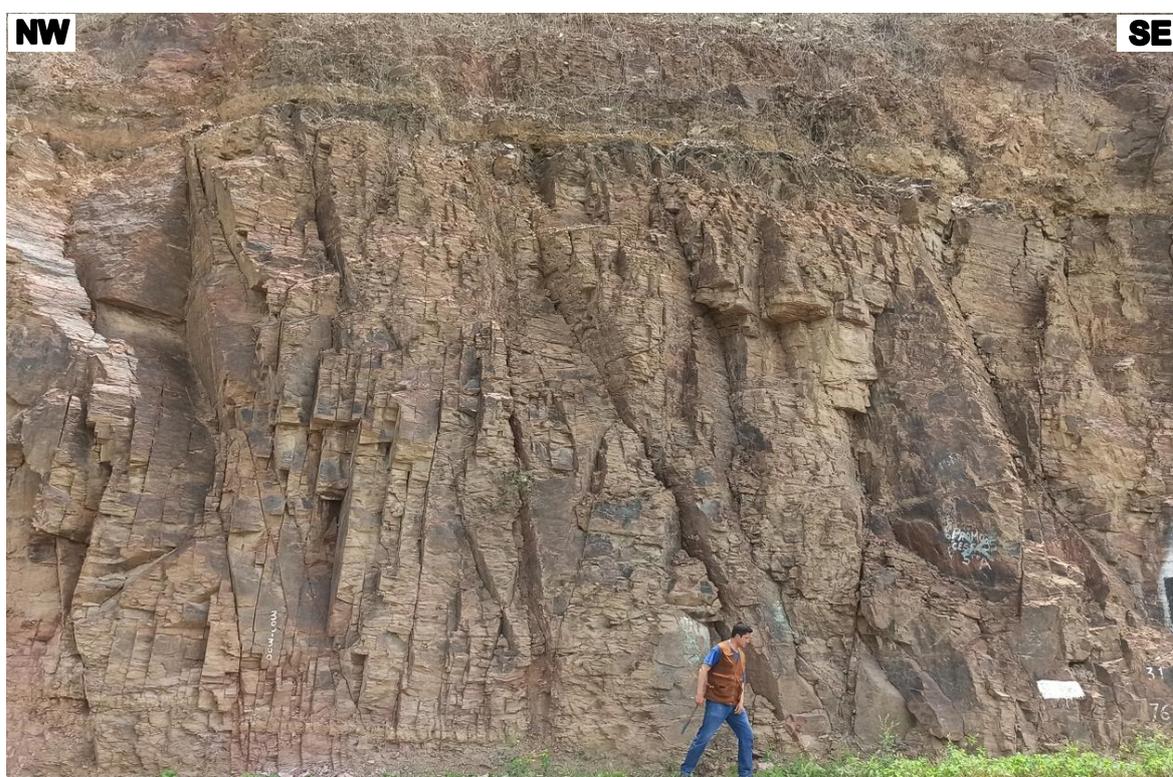
DATA GPS		DESCRIPCIÓN
Datum: WGS 84 Zona: 17S		El talud está conformado por rocas de limolita ferruginosa, perteneciente a la Fm. Inca. El macizo rocoso se caracteriza por presentar una meteorización moderada a alta (resaltando la presencia de pátinas de óxidos en la superficie de las discontinuidades) y grado de fracturamiento alto. Geométricamente, el talud posee una altura de 10m., una inclinación de 85° y la cabeza continua a la geoforma natural del terreno. Se identifica la estratificación con su naturaleza fisible y adherente entre sus muy delgadas capas buzando subhorizontalmente; sin embargo, las otras diaclasas generadas por el fracturamiento, seccionan esas delgadas capas y buzan hacia el talud pudiendo deslizarse entre sus superficies pulidas. Estas discontinuidades alcanzan hasta 11 mm. de abertura, facilitando la acción desestabilizante del talud ante movimientos sísmicos y/o de saturación por precipitación pluvial.

Foto 3.33: Afloramiento limolita ferruginosas, entre el Km.38+383 y Km. 38+471 de la carretera Ciudad de Dios - Cajamarca. Coordenadas: E 698988; N 9201298; Cota= 428 m.s.n.m.

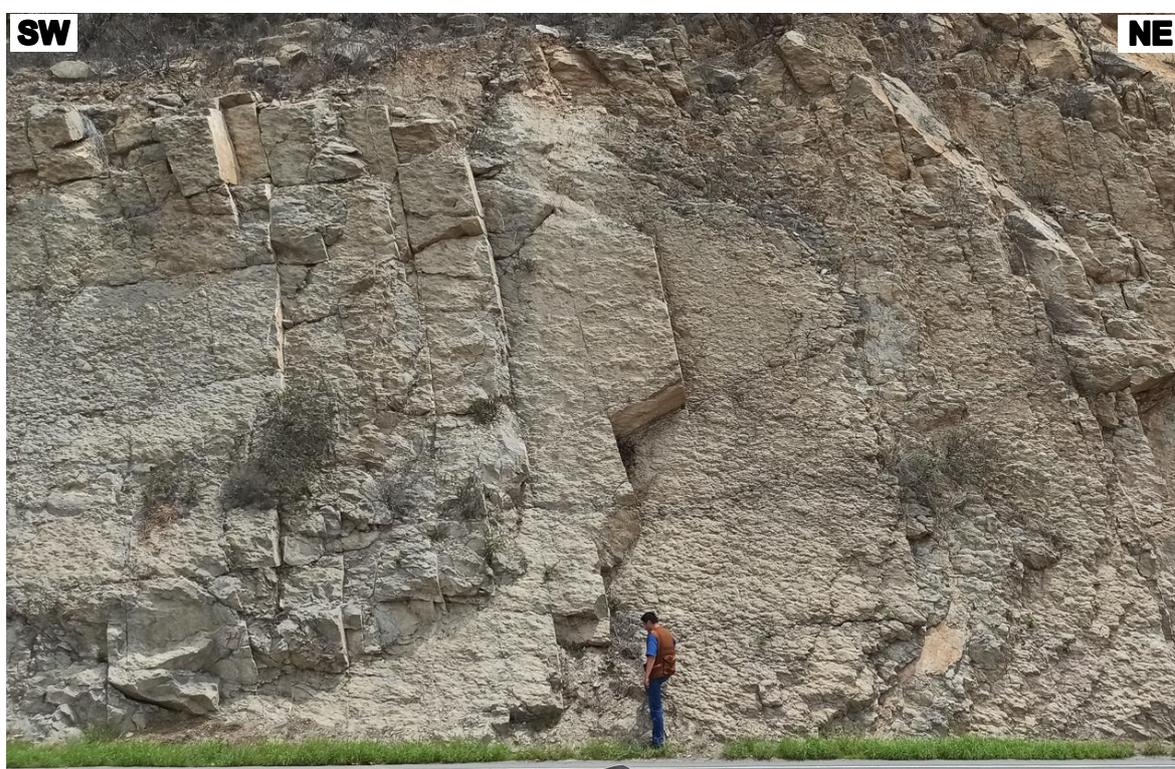
DATA GPS		DESCRIPCIÓN
Datum: WGS 84 Zona: 17S		La litología que conforma al talud, corresponde a rocas calizas nodulares (alcanzan un espesor de hasta 0.60m, perteneciente a la Fm. Chúlec. Geométricamente, posee una altura de 13m., una inclinación de 75° y la cabeza del talud continua a la geoforma natural del terreno. El macizo rocoso se caracteriza por presentar un grado de meteorización ligero a moderado (meteorización química por disolución) y fracturamiento bajo, mostrando bloques regulares cúbicos y de tamaños grandes. Se identifican 3 familias de discontinuidades, de las cuales, la estratificación se encuentra buzando a favor del talud. La abertura máxima entre las diaclasas es de 12mm. y su relleno consta de arcilla, roca triturada y calcita. Se considera evaluar el talud para determinar la probable inestabilidad ante pseudoestáticas y/o saturadas.
Este (m.)	699413	
Norte (m.)	9201319

Foto 3.35: Afloramiento de calizas, entre el Km.38+775 y Km. 38+887 de la carretera Ciudad de Dios - Cajamarca.
Coordenadas: E 699413; N 9201319; Cota= 425 m.s.n.m.

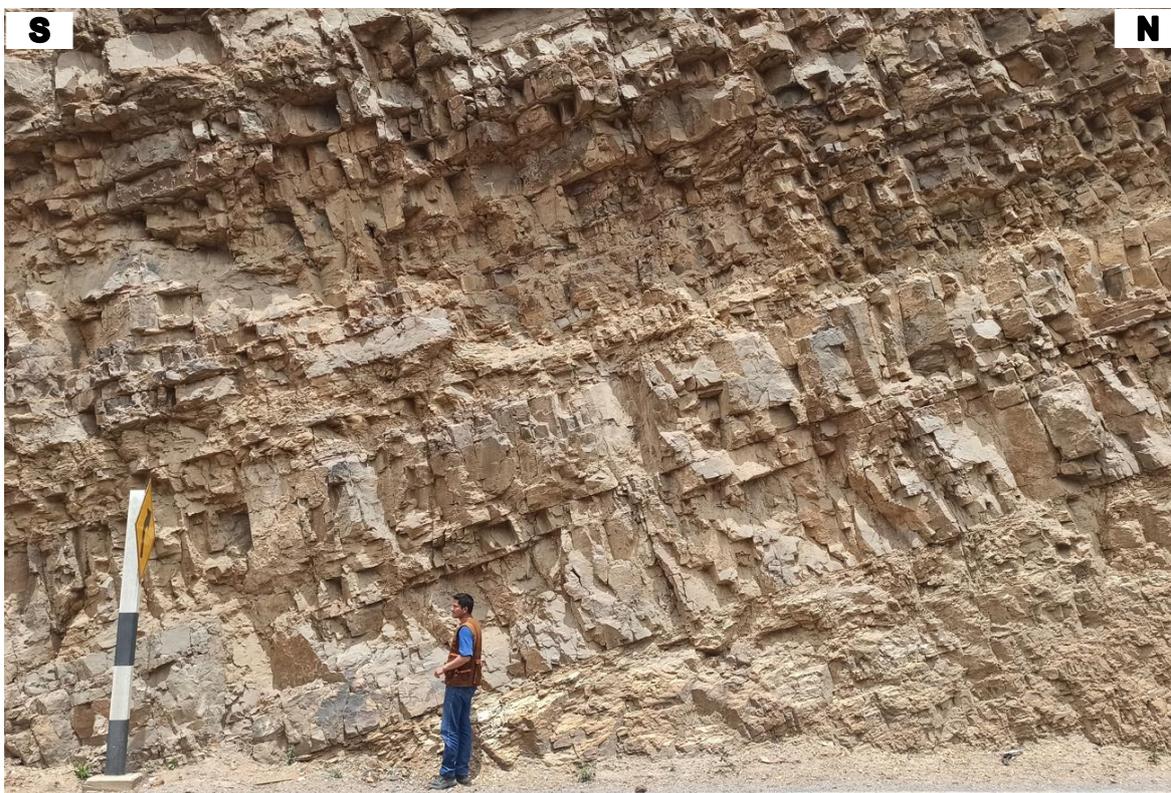
DATA GPS		DESCRIPCIÓN
Datum: WGS 84 Zona: 17S		El talud, está conformado por rocas de areniscas (espesor oscila entre 0.15m y 0.35m.), perteneciente a la Fm. Carhuaz. Geométricamente, el talud posee una altura de 16m., inclinación de 84° y la cabeza del talud continua a la geoforma natural del terreno. El macizo rocoso se caracteriza por presentar un grado de meteorización moderado tendiendo a alto y de fracturamiento alto a medio, formando bloques pequeños cuasicúbicos dada su irregular, donde se identifican 4 familias de discontinuidades (incluyendo estratificación). La abertura entre sus diaclasas llegan hasta los 6.2mm. y su relleno consta principalmente de óxidos.
Este (m.)	699768	
Norte (m.)	9202081	
Cota (m.s.n.m.)	433

Foto 3.37: Afloramiento de areniscas, entre el Km.39+678 y Km. 39+801 de la carretera Ciudad de Dios - Cajamarca.
Coordenadas: E 699768; N 9202081; Cota= 433 m.s.n.m.

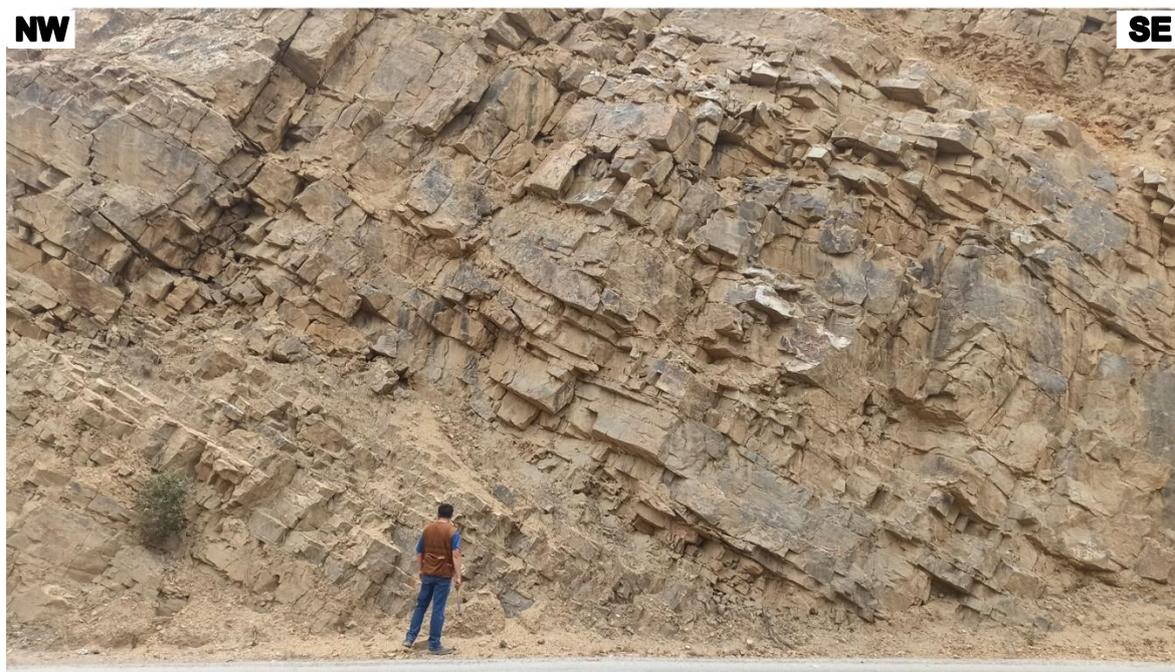
DATA GPS		DESCRIPCIÓN
Datum: WGS 84 Zona: 17S		La litología que conforma al talud, está dado por rocas de arenisca (espesor de estratos oscila entre 0.15m y 0.35m.), perteneciente a la Fm. Carhuaz.
Este (m.)	699949	El macizo rocoso se caracteriza por presentar un grado de meteorización moderado y de fracturamiento medio, formando bloques regulares a irregulares cuasicúbicos de tamaño medio. Geométricamente, el talud posee una altura de 12m., una inclinación de 85° y la cabeza del talud continua a la geoforma natural del terreno. Se identifican 3 familias de discontinuidades; entre ellas, la estratificación que se encuentra buzando hacia el lado lateral derecho del talud, mientras que, las otras dos diaclasas están formando cuñas. La abertura máxima en sus discontinuidades es de 25mm. y su relleno consta de óxidos (en pátinas), algo de roca triturada o nada.
Norte (m.)	9202164	
Cota (m.s.n.m.)	434	La evidencia de las condiciones señaladas puede causar inestabilidad en el talud, más aún, ante factores detonantes como la sismicidad y/o la precipitación pluvial por la saturación del material.

Foto 3.39: Afloramiento de areniscas, entre el Km.40+000 y Km. 40+094 de la carretera Ciudad de Dios - Cajamarca.
Coordenadas: E 699949; N 9202164; Cota= 434 m.s.n.m.

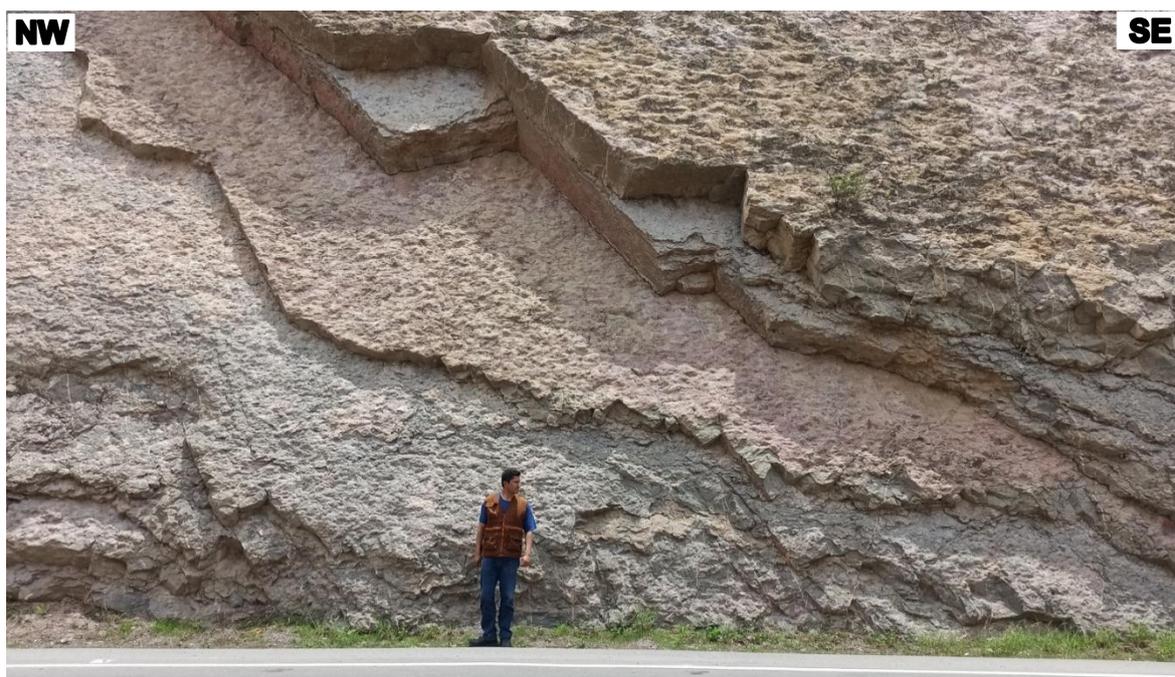
DATA GPS		DESCRIPCIÓN
Datum: WGS 84 Zona: 17S		<p>La litología que forma el talud, consta de rocas calizas nodulares (espesor de estratos oscila entre 0.25m. y 0.75m.) , perteneciente a la Fm. Chúlec. Geométricamente, el talud posee una altura de 20m., una inclinación de 80° y la cabeza del talud continua a la geoforma natural del terreno. El macizo rocoso, muestra un grado de meteorización moderado a leve y de fracturamiento bajo, formando bloques regulares cuasicúbicos de gran tamaño. Se identifican 3 familias de discontinuidades, donde los planos de estratificación se observan como grandes planchas de roca buzando hacia el talud; mientras que, la intersección de las otras discontinuidades forman cuñas. La abertura entre sus diaclasas alcanza los 3.2mm. y su relleno consta roca triturada, calcita y óxidos (en pátinas), pudiéndose generar deslizamientos planares afectados por la precipitación pluvial y sismicidad, los cuales inestabilizan dicho talud.</p> <p>Estas condiciones, pueden afectar la estabilidad del talud y se considera evaluar su comportamiento ante otros factores detonantes como la sismicidad y la precipitación.</p>

Foto 3.41: Afloramiento de areniscas, entre el Km.41+525 y Km. 41+708 de la carretera Ciudad de Dios - Cajamarca.
Coordenadas: E 700848; N 9201477; Cota= 434 m.s.n.m.
