**“VULNERABILIDAD SÍSMICA EN VIVIENDAS DE ADOBE EN EL
CENTRO POBLADO PUERTO CIRUELO, DISTRITO HUARANGO.
PROVINCIA SAN IGNACIO - CAJAMARCA”**

TESIS PARA OPTAR EL TÍTULO PROFESIONAL DE INGENIERO CIVIL

2023

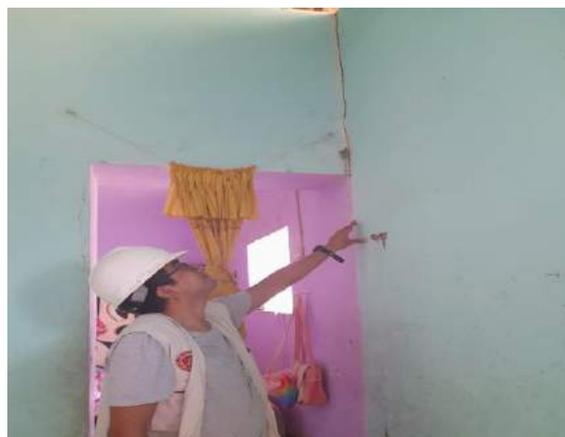
Figura 3.6. Regular distribución de muros. Figura 3.7. Contrafuerte en malas condiciones.

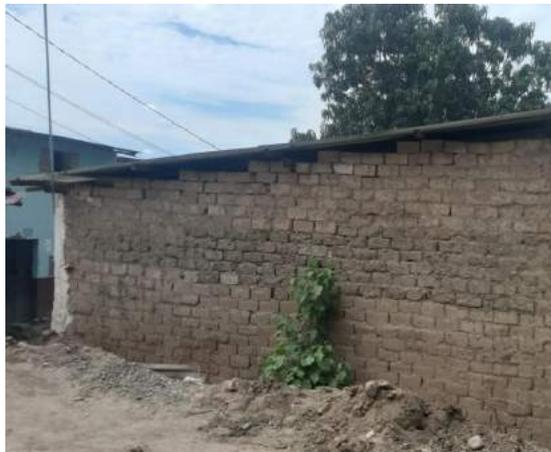
CLASE B: La vivienda presenta piezas de adobe homogéneas y de dimensiones constantes, hay una adecuada trabazón, no hay separación del muro en las esquinas de gravedad, sin embargo, el mortero de barro no es continuo y homogéneo en las juntas, además se ha visto afectada la calidad del mismo en el frente de la vía principal a Huarango, debido a la intemperización, las grietas en los muros cerca a vanos dan la impresión de hundimiento, por el asentamiento causando descuadre en ventanas y puertas. Por otro lado, en algunos muros interiores, se apreció el tarrajeo con cemento.

Figura 3.8. Piezas de adobe homogéneos. Figura 3.9. Adecuada traba de piezas de adobe.

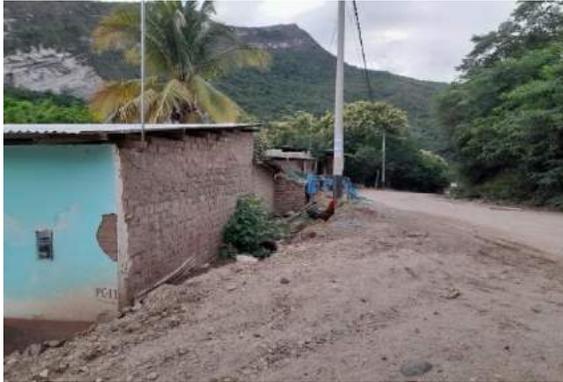
CLASE C: La vivienda se ubica entre la calle Juan Velasco y la vía principal a Huarango, ambos sin pavimentar, no se cuenta con algún elemento estructural de resguardo en ese frente por lo que existen terraplenes no equilibrados, no presenta estructuras o viviendas adyacentes, No existió asesoría técnica ya que, según la información brindada, la cimentación fue de 20 cm, la cual consta de piedra con tierra de la zona y fue sobre relleno, de la misma manera el estado de los pisos de tipo semipulido presenta rajaduras por un posible asentamiento causando descuadre en vanos y puertas, además hay presencia de humedad y desgaste en sobrecimientos.

Figura 3.10. Presencia de terraplén en vía principal.

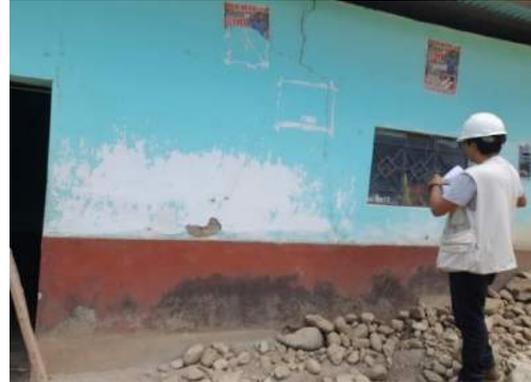
Figura 3.11. Sobrecimiento dañado en parte baja.

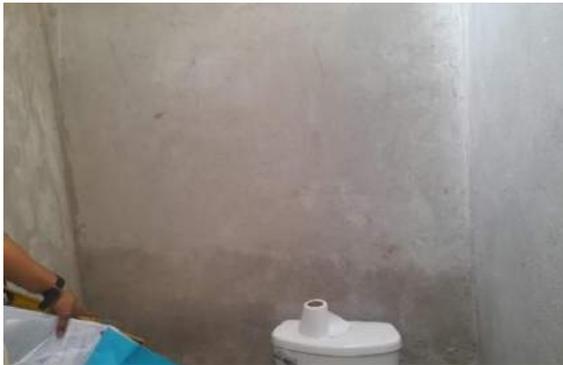
Figura 3.12. Zona húmeda en enlucido con concreto.

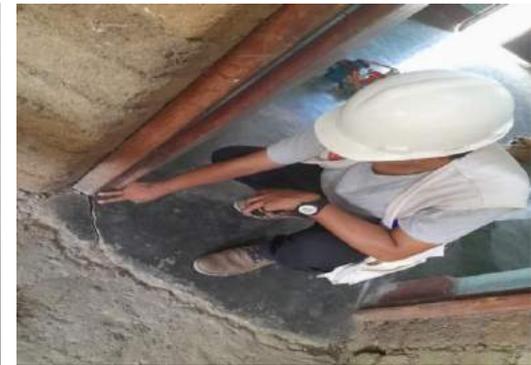
Figura 3.13. Fisuras en piso, descuadre en puerta.

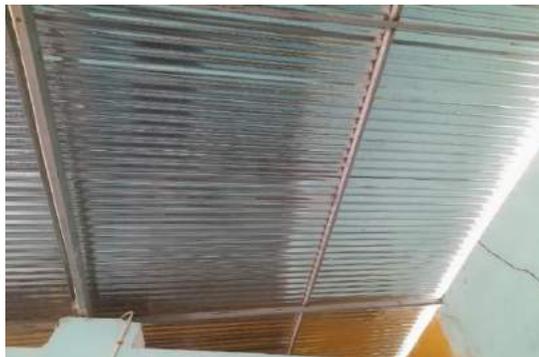
CLASE B: La cubierta es de material liviano, de calamina de “un agua” como muestra la Figura 2.9 - B, se encuentra en buen estado, presenta cierta inestabilidad ya que se visualiza amarres con alambre y clavos para su unión a la vivienda. La cubierta está sostenida principalmente por soportes metálicos de sección no uniforme, por otro ambiente también se presenta soportes de madera y bambú “guayaquil” en conjunto.

Figura 3.14. Cubierta en buenas condiciones.

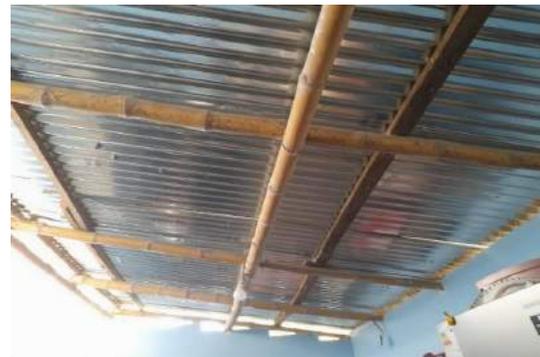
Figura 3.15. Soportes de madera con caña.

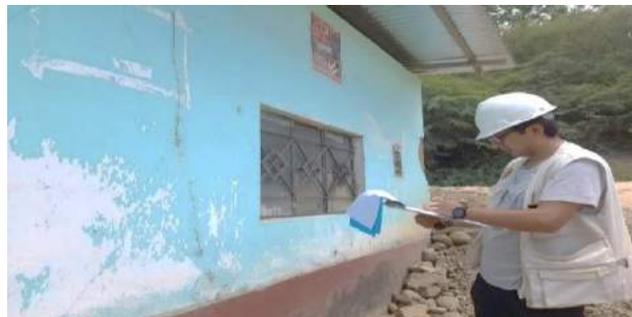
CLASE A: No se aprecian cornisas, balcones o parapetos, divisiones con triplay, la vivienda no contiene elementos no estructurales mal conectados al sistema resistente.

Figura 3.16. Ausencia de balcones o parapetos o algún elemento no estructural.

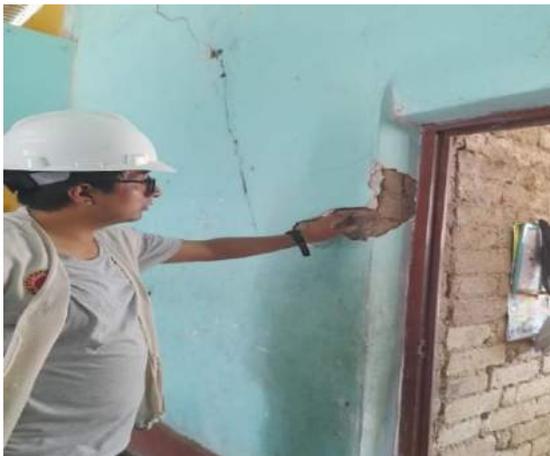
CLASE D: Se observó el estado de los muros de la vivienda de adobe, presentando fisuras y agrietamiento en la parte externa e interna de los mismos, oscilando entre 3 a 5mm, producto de fallas por flexión, momento y corte, así también el tarrajeo con yeso en el muro se ha ido deteriorando ocasionando su desprendimiento, los dinteles con madera presentan mal estado por la presencia de polillas. La mampostería no recubierta también se encuentra en regular condición por la intemperización y lluvias en la zona.

Figura 3.19. Desprendimiento de enlucido de yeso.

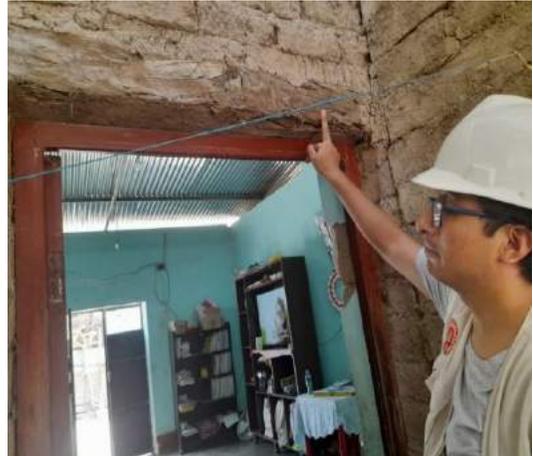
Figura 3.20. Dintel con presencia de polillas.

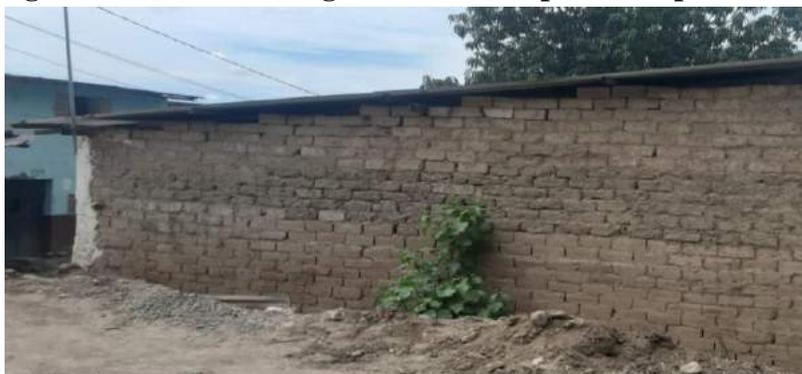
Figura 3.21. Muro en regular condición por intemperización.

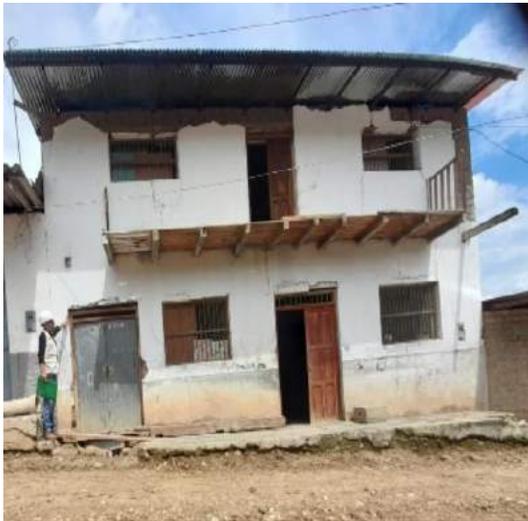
CLASE D: La vivienda no cuenta con elementos de arriostre horizontal y vertical en sus cuatro lados, sin asesoramiento técnico, además no presenta ningún diseño y construcción de acuerdo a la Norma E-080, pero en el primer nivel se aprecia elementos de refuerzo vertical como contrafuertes y columna céntrica de material de adobe, además de un refuerzo horizontal conectada a estos elementos verticales. La vivienda está compuesta por paredes ortogonales de unidades de adobe tarrajada con yeso, hay buena conexión, pero no hay adecuada distribución de muros en ambos niveles.

Figura 3.22. Vivienda desproporcional, mayor ancho, menos largo o fondo.

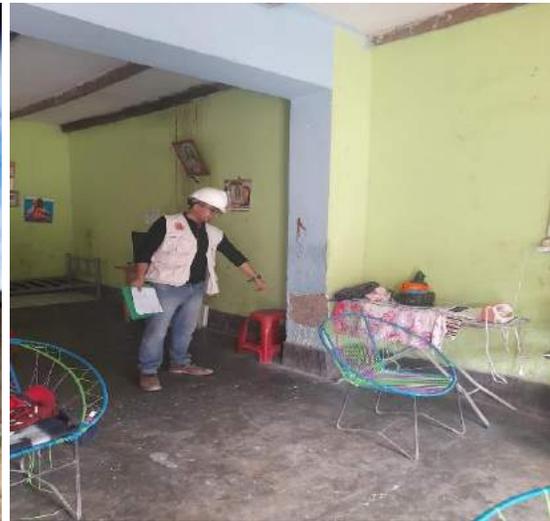
Figura 3.23. Sistema de refuerzo vertical y horizontal de adobe.

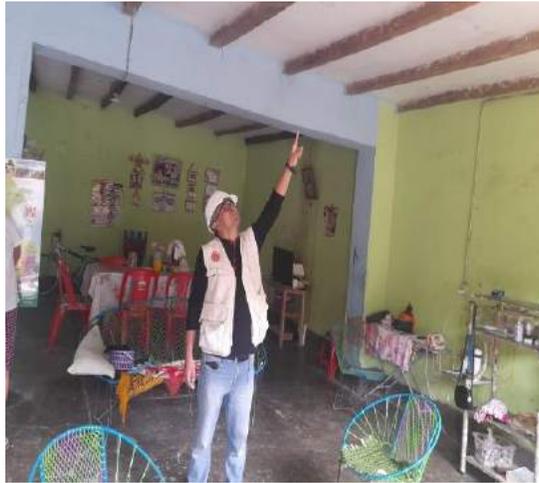
Figura 3.24. Primer nivel sin adecuada distribución de muros.

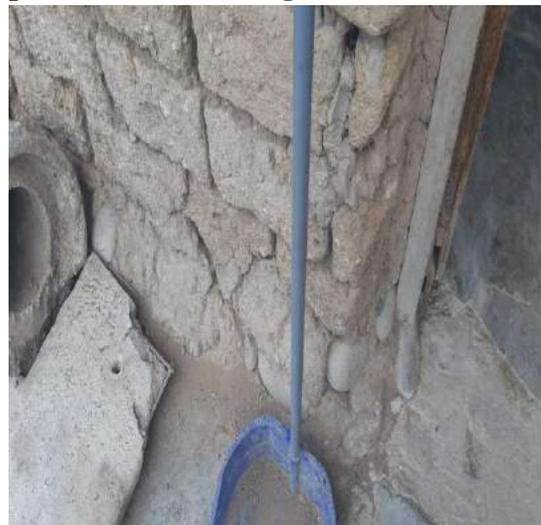
Figura 3.27. Adecuada trabazón entre piezas de adobe, desgaste en la misma.

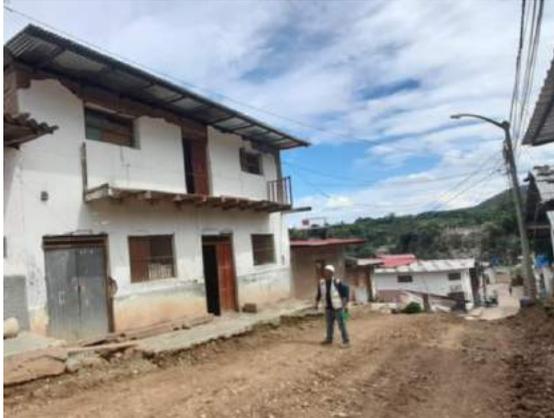
vivienda está cimentada sobre suelo blando, no existen terraplenes, por otro lado, hay presencia de humedad en el entrepiso.

Figura 3.28. Vivienda cimentada en suelo blando.

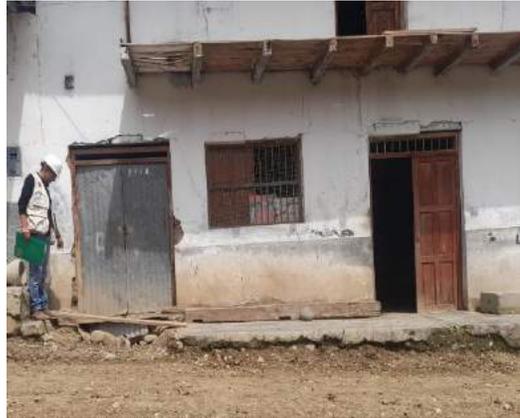
Figura 3.29. Exposición de la cimentación en frente.

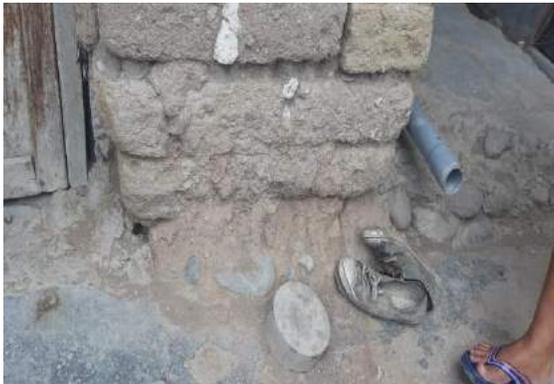
Figura 3.30. Cimiento de piedra con barro. Figura 3.31. Humedad en entrepiso.

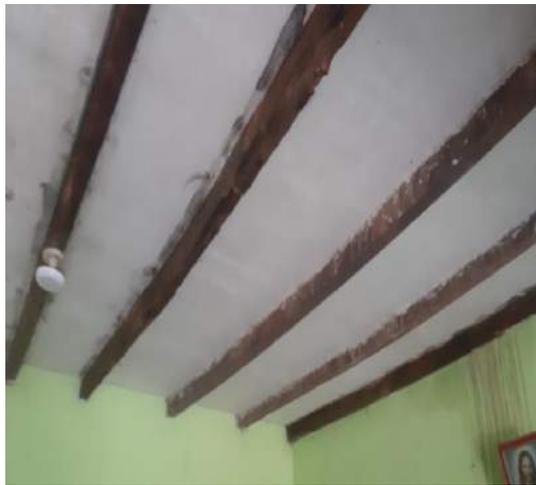
CLASE D: La vivienda no cuenta con diafragma horizontal o viga collarín, sin embargo, presenta un entrepiso compuesto de vigas de madera y carrizo (mal estado en el lado del pasadizo), con tarrajeo de yeso.

Figura 3.32. Entrepiso de madera (flexión) y carrizo, tarrajeado con yeso.

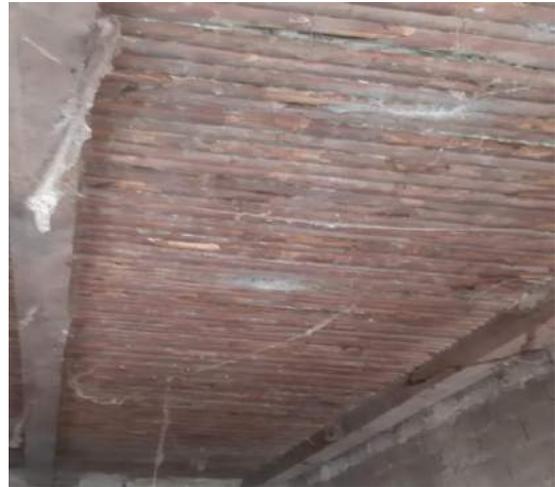
Figura 3.33. Pasadizo en mal estado de conservación.

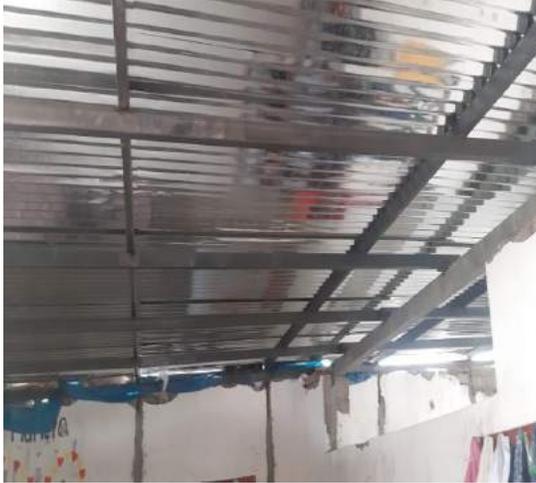
CLASE A: La cubierta es de material liviano, de calamina de “un agua” como muestra la Figura 2.9 - B, se encuentra en buen estado, presentando estabilidad ya que se observa fierros actuando como estacas, empotradas al muro (tarrajeados con cemento), que fueron soldados al techo para su unión a la vivienda.

Figura 3.34. Cubierta de material liviano, calamina.

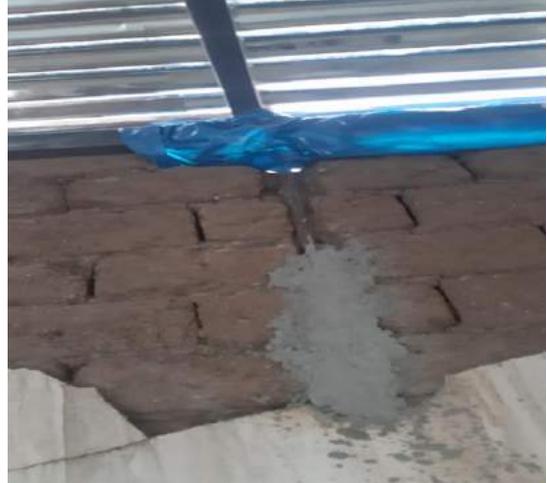
Figura 3.35. Empotramiento de acero 1/2 pulg.

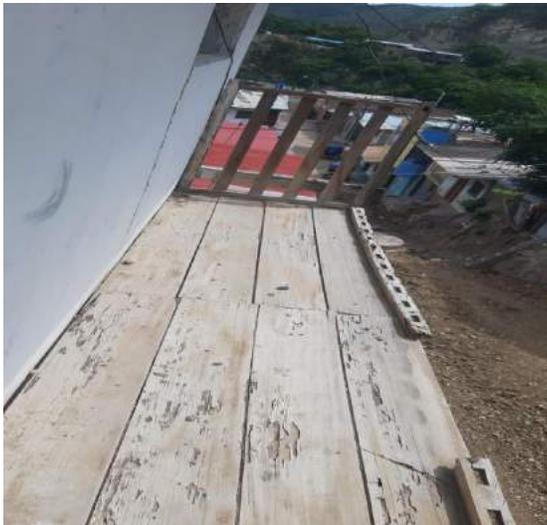
CLASE C: En la vivienda no se aprecian cornisas o divisiones con triplay, existen balcones en parte de la fachada (madera) y corral (concreto), ambos con vigas de madera, con distribución homogénea pero deteriorados debido a su antigüedad, los parapetos se encuentran mal conectados al sistema resistente.

Figura 3.36. Balcón en parte de fachada. Figura 3.37. Balcón en parte del corral.

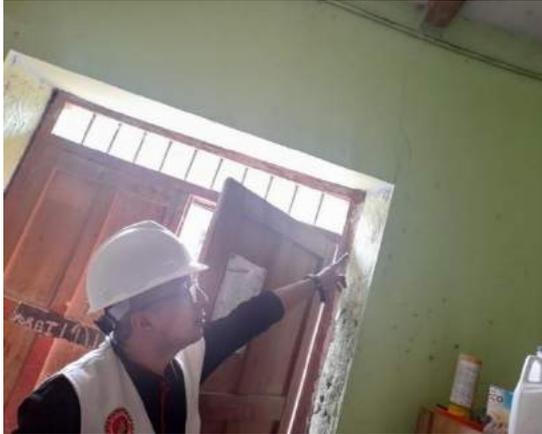
CLASE D: Se observó el estado de los muros de la vivienda, presentando fisuras y agrietamiento de mayores a 3 mm. en la parte externa e interna de los mismos, producto de fallas por flexión, momento y corte, por lo que el enlucido se ha visto afectado en el primer y segundo nivel (más dañado), por ende su separación del muro, así también estas grietas afectaron al entrepiso teniendo continuidad en los vanos, los dinteles de madera así como el material de enlucido, también presentan deterioridad por mantenimiento y antigüedad. La mampostería no recubierta también se encuentra en regular condición por la intemperización y lluvias en la zona.

Figura 3.41. Enlucido en mal estado en puerta.

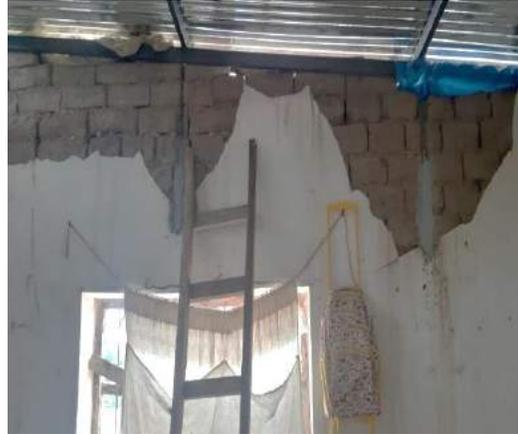
Figura 3.42. Desprendimiento de enlucido en segundo nivel.

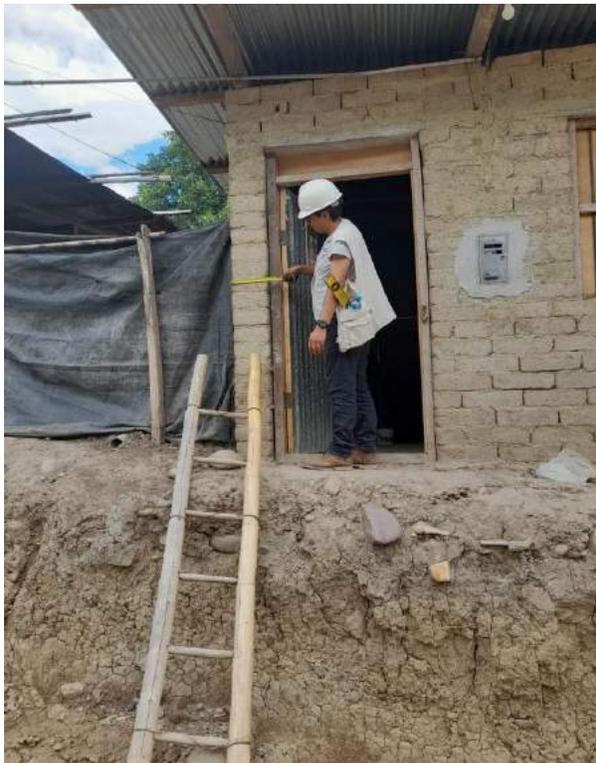
Vivienda 02.

**Medición de ancho de muro,
dificultad de acceso a la vivienda con
escalera provisional.**

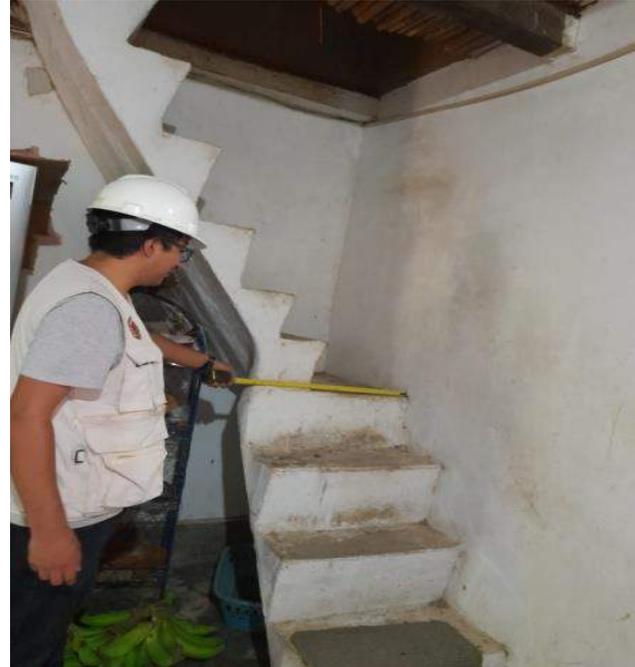
Escalera con poca sección, difícil acceso a segunda planta y evacuación.

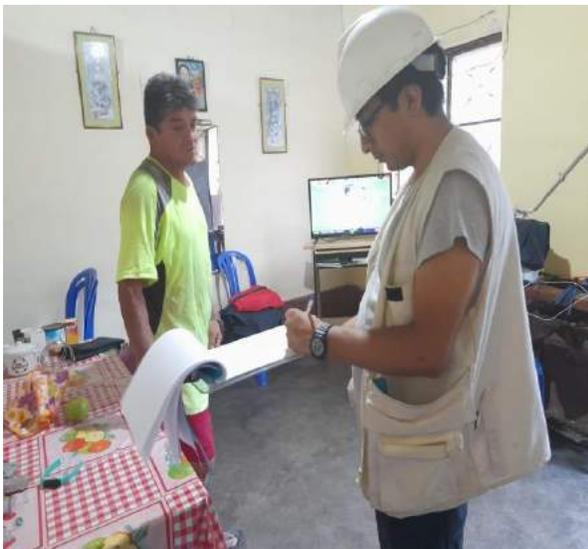
Vivienda 06.

Grieta en muro interno, divisorio transversal.

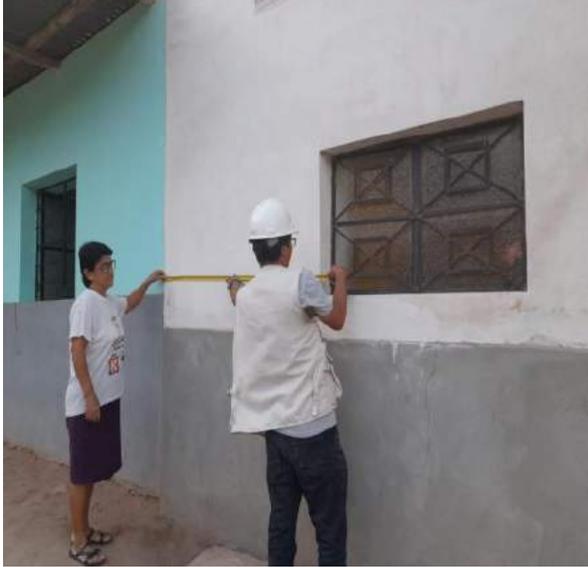
Vivienda 07.

Toma de medidas, ausencia de junta de separación sísmica, desproporcionalidad de la vivienda.

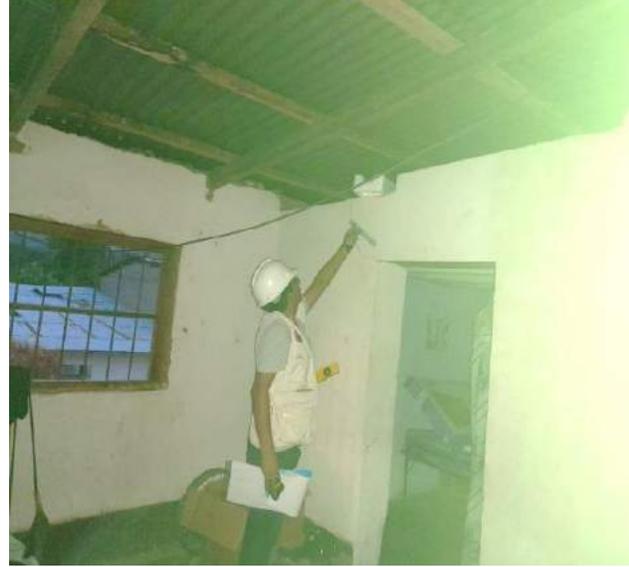
Desprendimiento de enlucido de yeso cerca de puertas y vanos, presencia de fisuras.

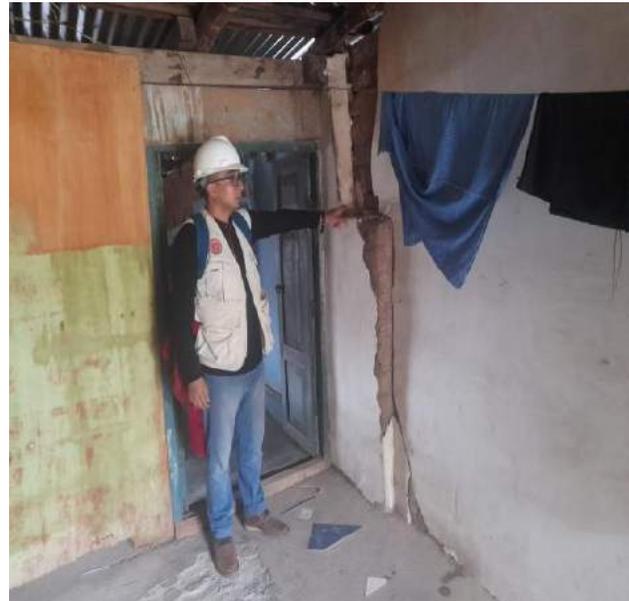
Ausencia de verticalidad en el muro, desprendimiento de enlucido de yeso.

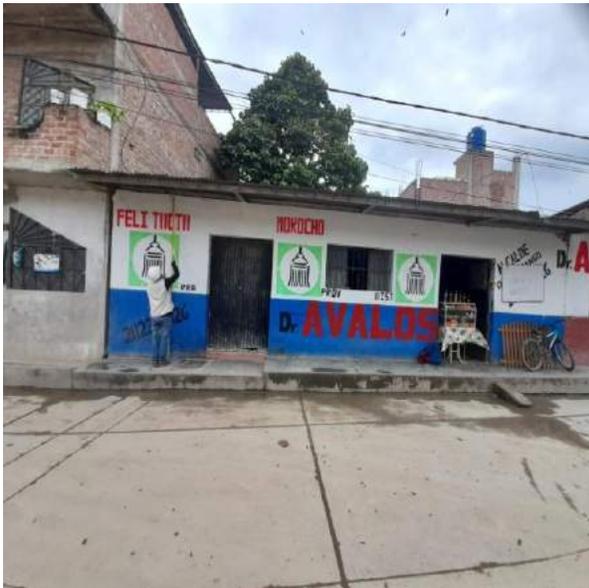
Vivienda 10.

Presencia de fisuras en la fachada, desproporcionalidad en la vivienda.

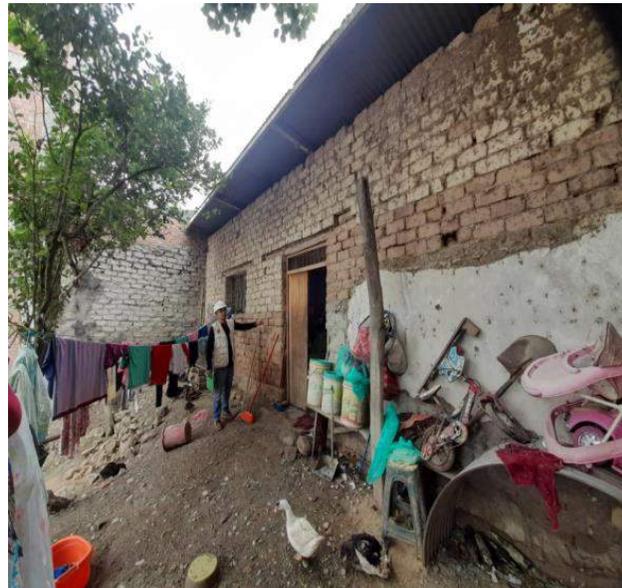
Desprendimiento de enlucido de yeso en parte del corral (cerca al río).

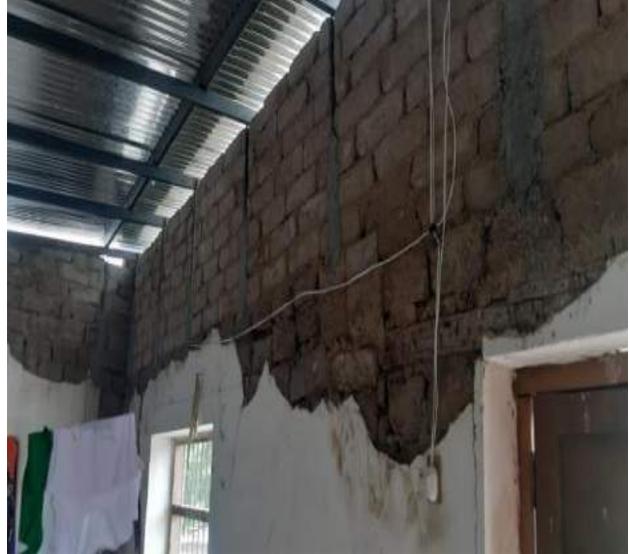
Cubierta de calamina en buenas condiciones, desprendimiento de enlucido de yeso.

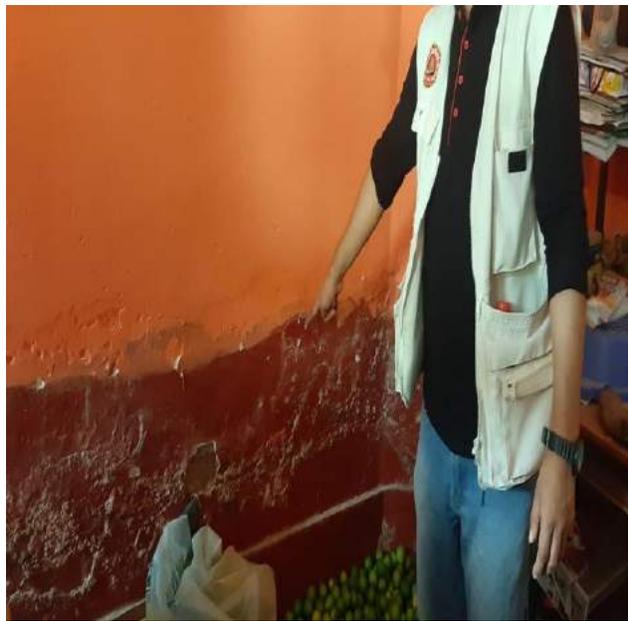
Presencia de humedad en parte baja de muro, parte interna.

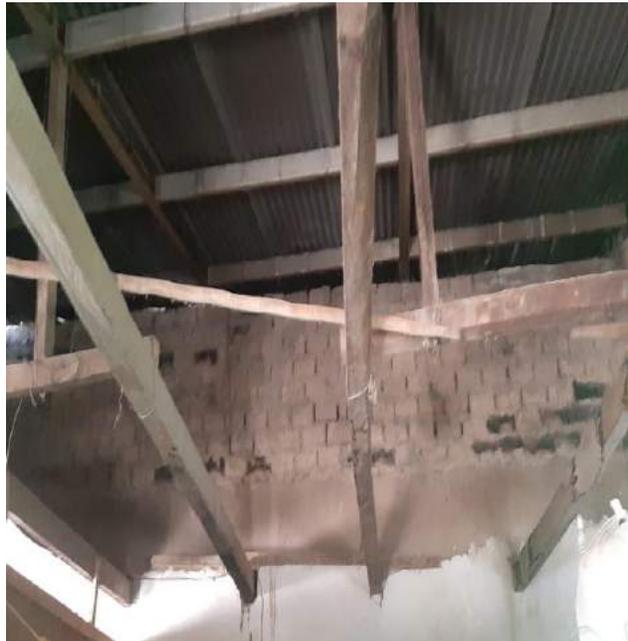
Vigas de madera en mal estado de conservación.

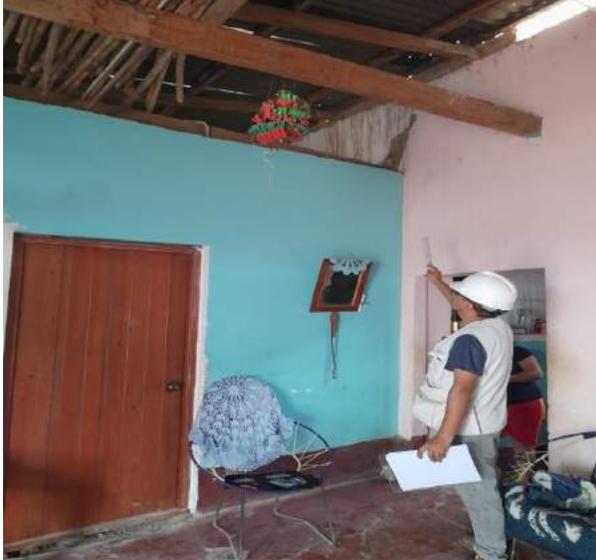
Vivienda 15.

Desprendimiento de enlucido en parte alta de muro.

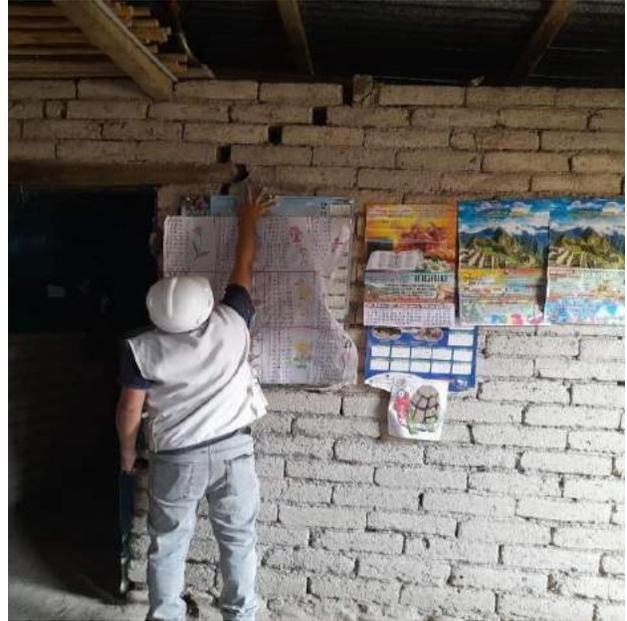
Vivienda 18.

Toma de medidas en vivienda de una planta.

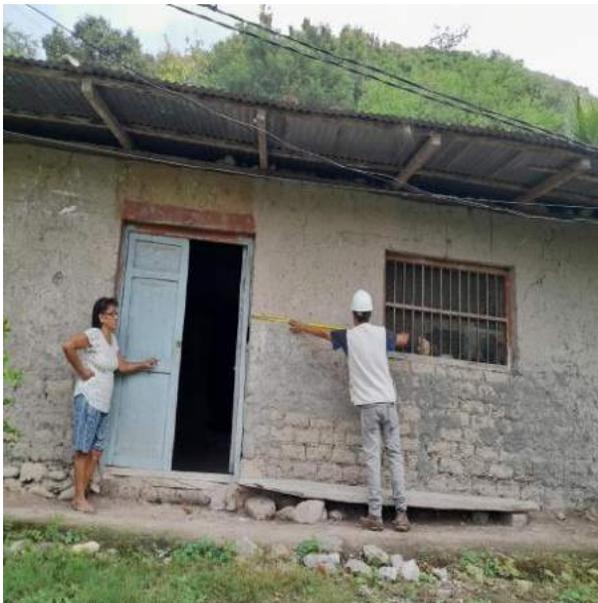
Puerta con columna corta de adobe, disminuyendo la sección y acceso.

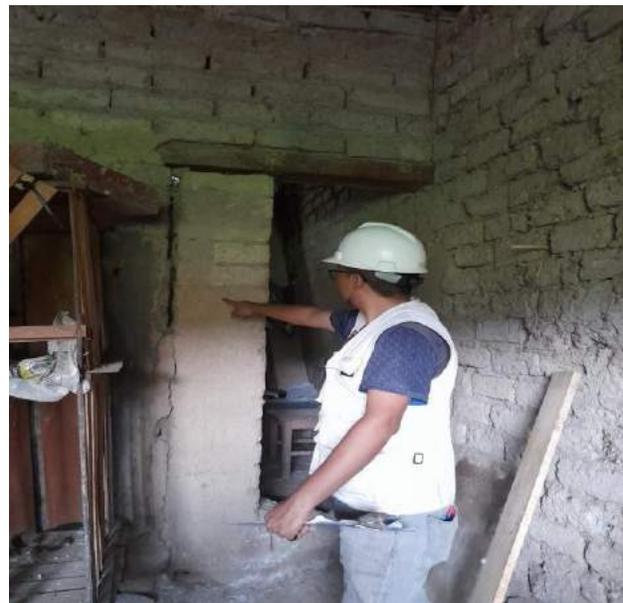
Vivienda 19.

Vivienda con cimiento en base de piedra y barro.

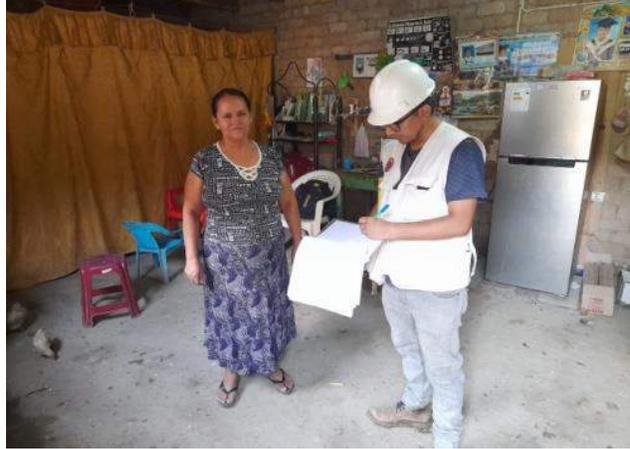
Vivienda 20.

Descuadre en puerta por posible asentamiento.

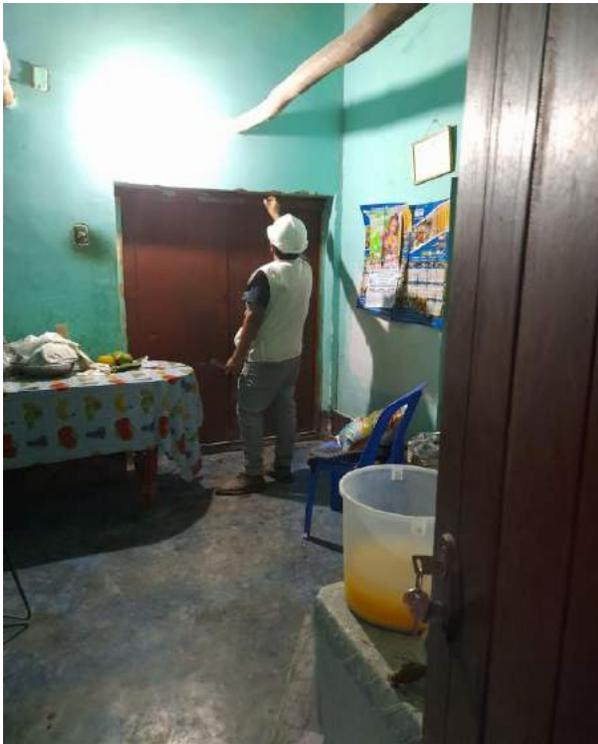
Presencia de fisuras cerca a puerta y vanos.

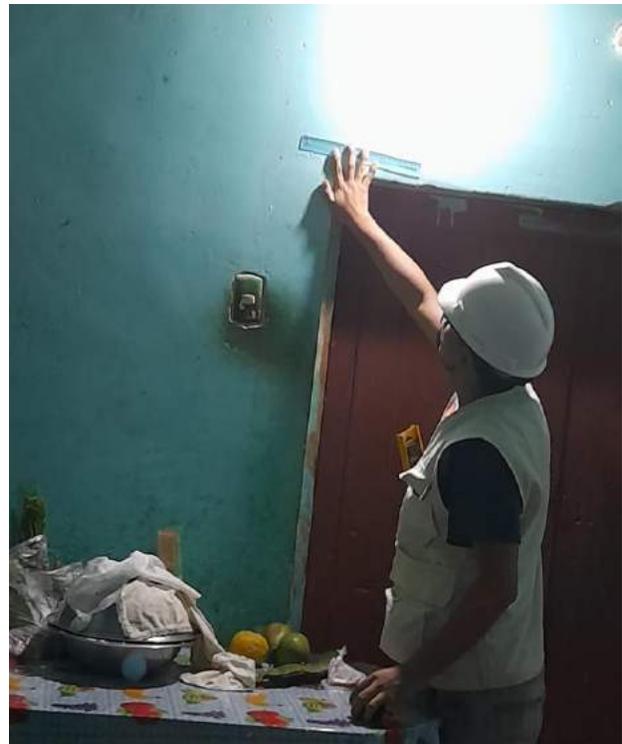
Vivienda 21.

Vivienda con piezas de adobe sin verticalidad uniforme.

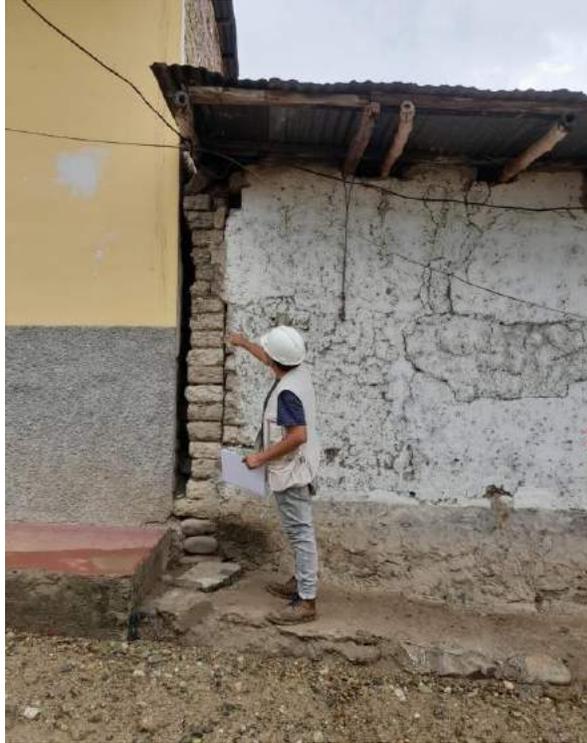
Muros en mal estado de conservación.

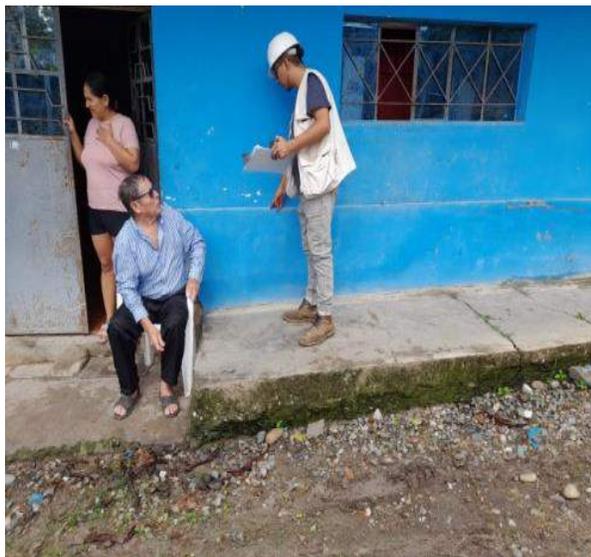
Grieta mayor a 5 mm en parte externa del muro.

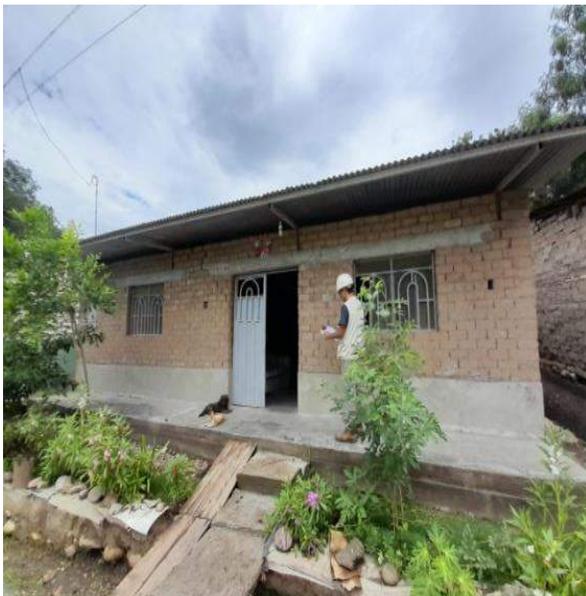
Dintel de concreto con peralte mayor a 30 cm.

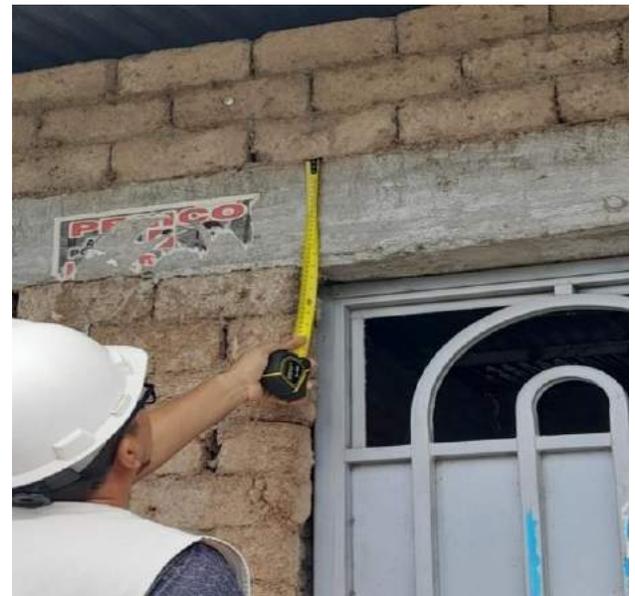
Vivienda 25.

Vivienda con elemento de refuerzo horizontal de concreto.

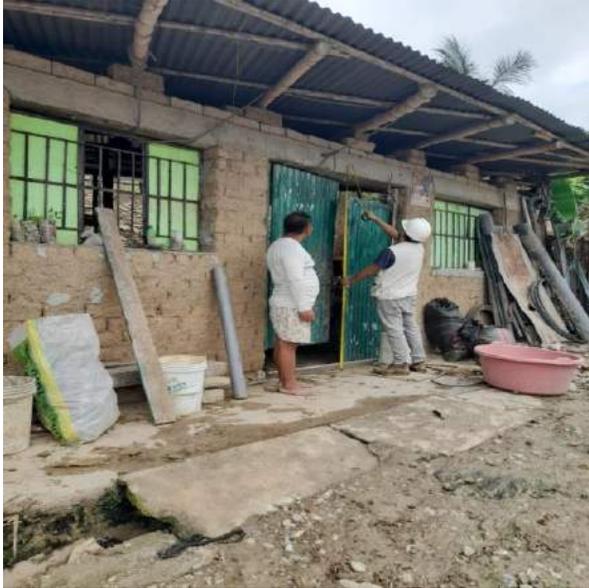
Muros en estado de colapso, pérdida total de verticalidad.
