UNIVERSIDAD NACIONAL DE CAJAMARCA

**EVALUACIÓN DE LAS CAUSAS QUE HAN OCASIONADO LAS
PATOLOGÍAS EN EL EDIFICIO “1E” DE LA UNIVERSIDAD
NACIONAL DE CAJAMARCA**

TESIS PARA OPTAR EL TÍTULO PROFESIONAL DE:

INGENIERO CIVIL

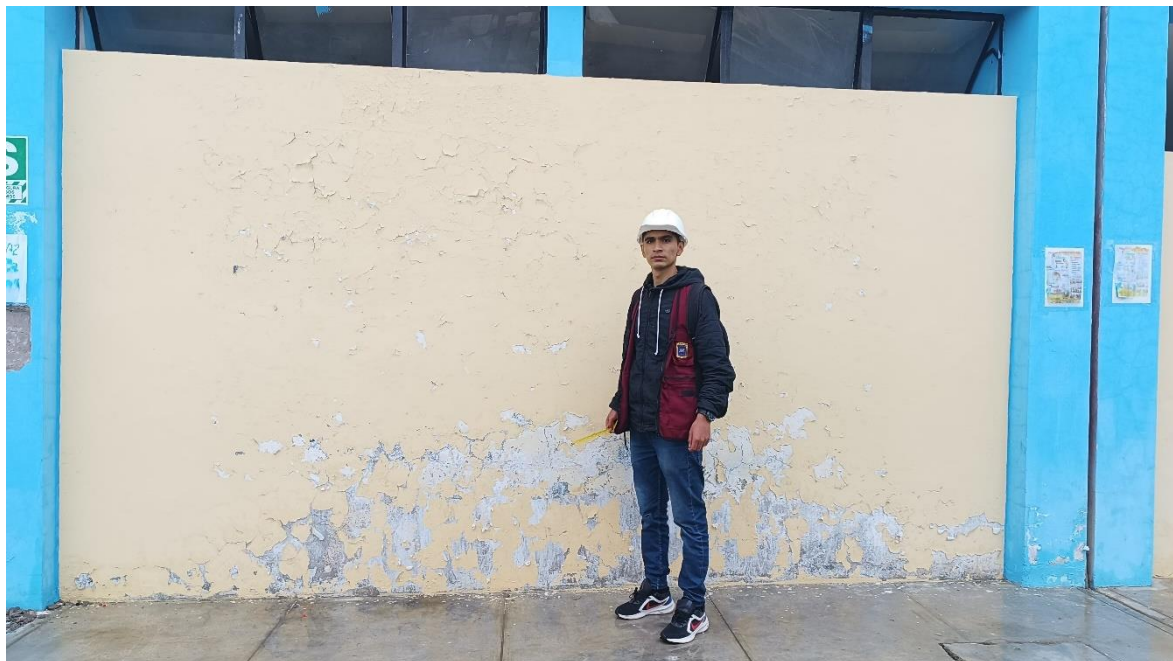
Figura 25

Inspección de los desprendimientos presentes en la edificación.

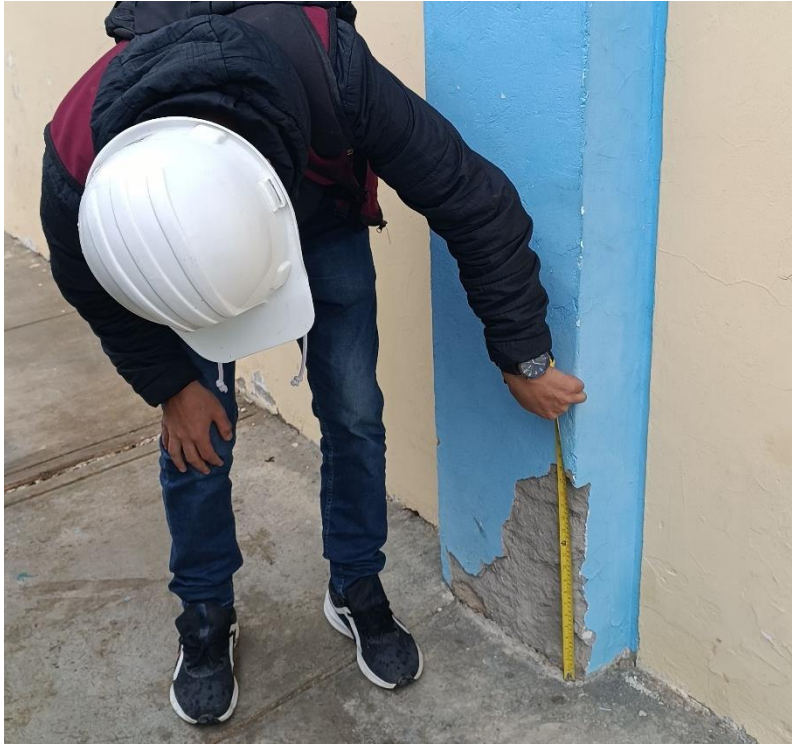
Figura 26

Inspección de los desprendimientos presentes en la edificación.

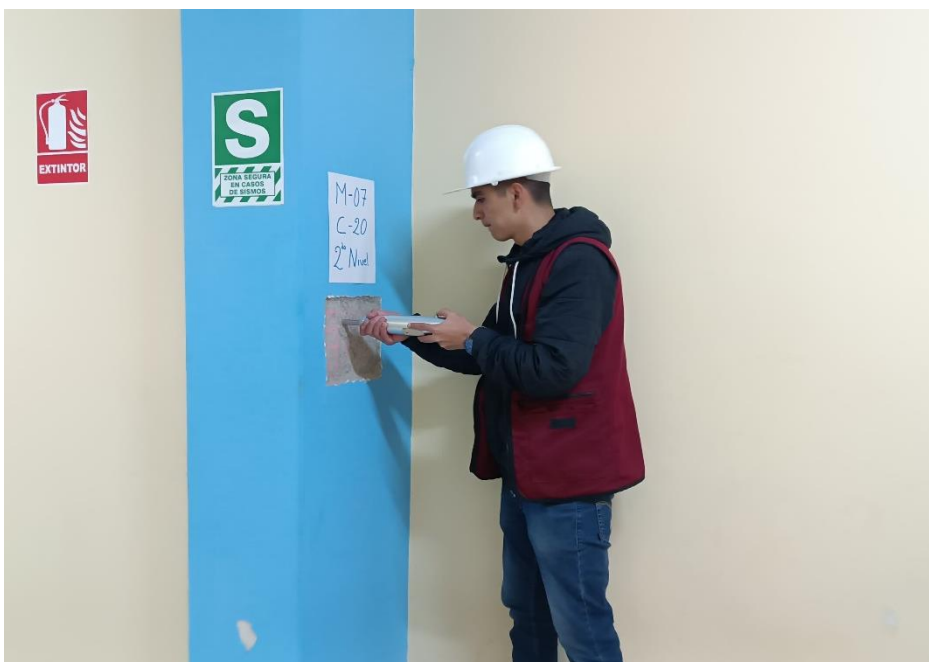
Figura 29

Ensayo de esclerometría – columna C-20 – segundo nivel.

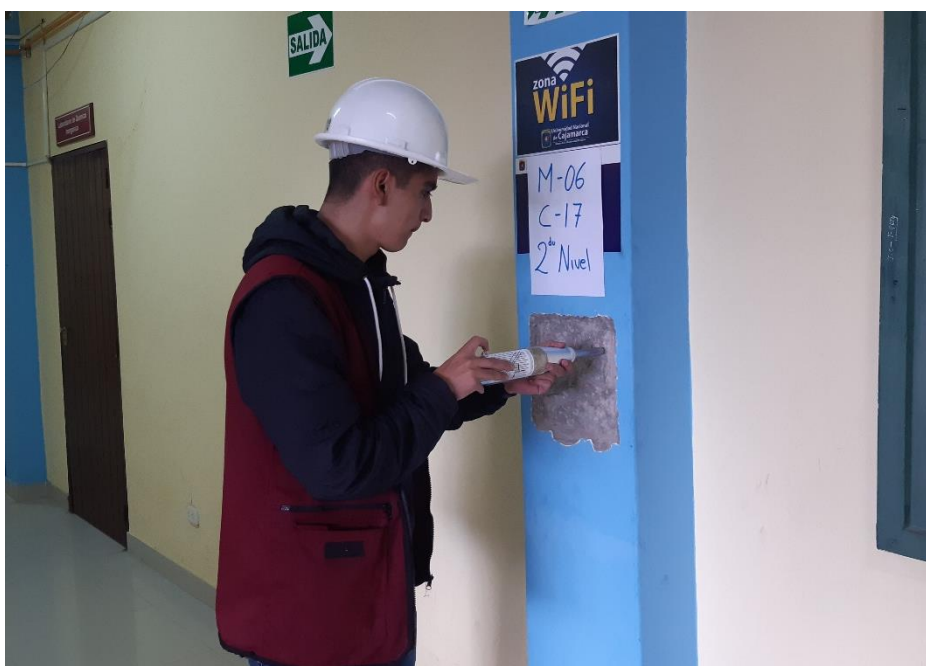
Figura 31

Ensayo de esclerometría – columna C-20 – segundo nivel.

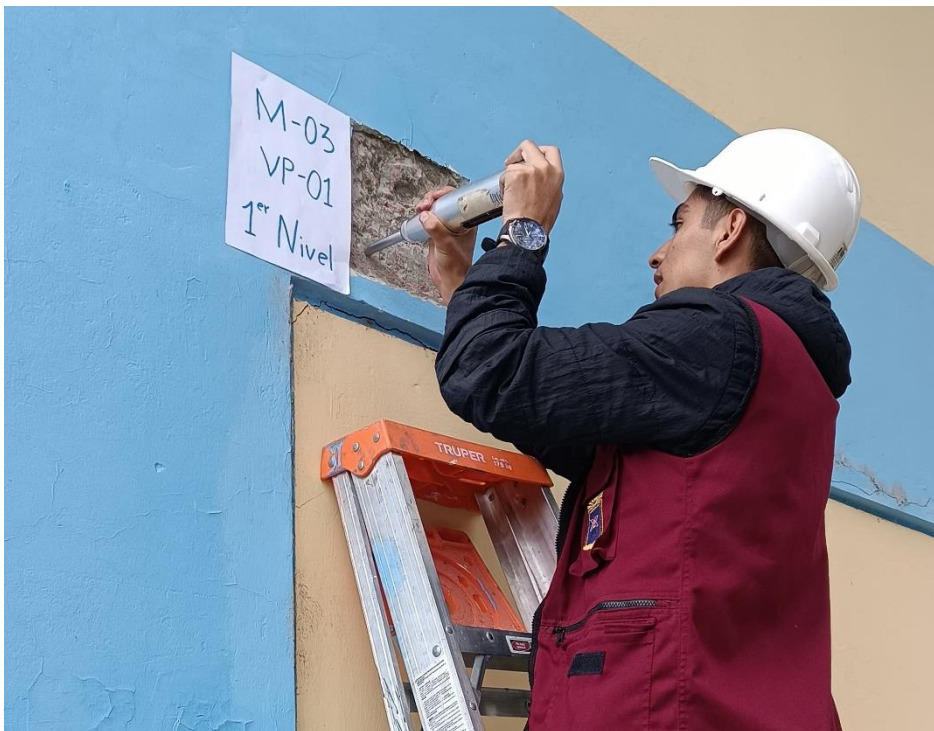
Figura 32

Ensayo de esclerometría – viga principal VP-01 – primer nivel.

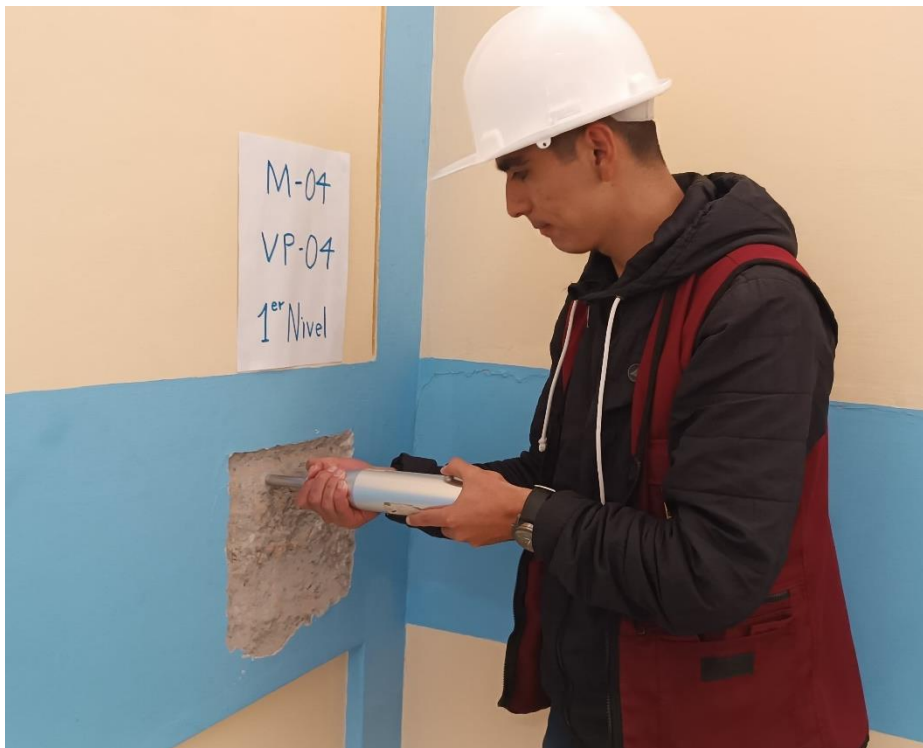
Figura 33

Ensayo de esclerometría – viga principal VP-04 – primer nivel.

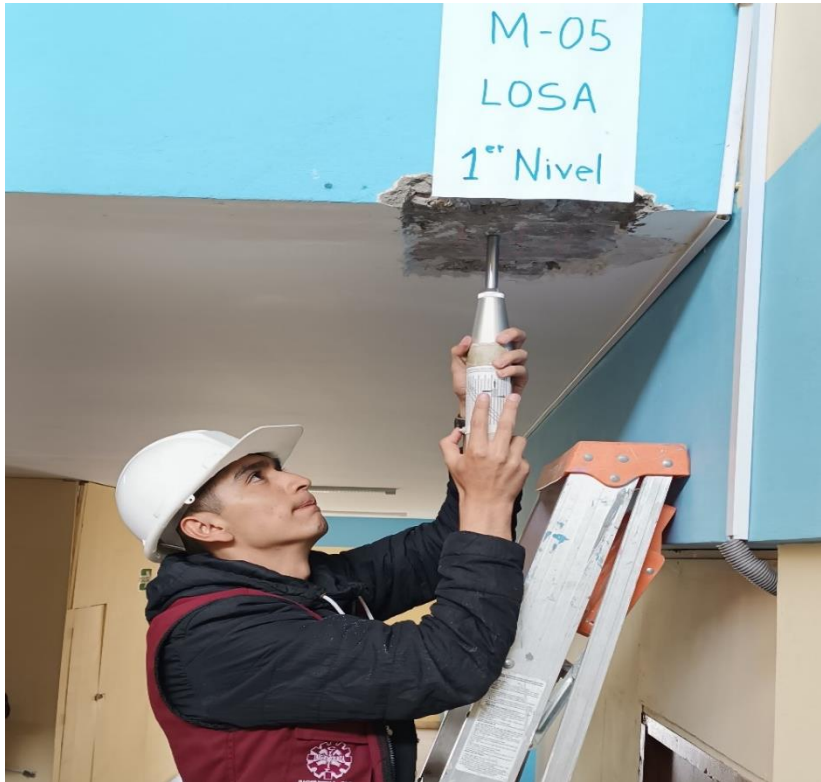
Figura 34

Ensayo de esclerometría – losa – primer nivel.

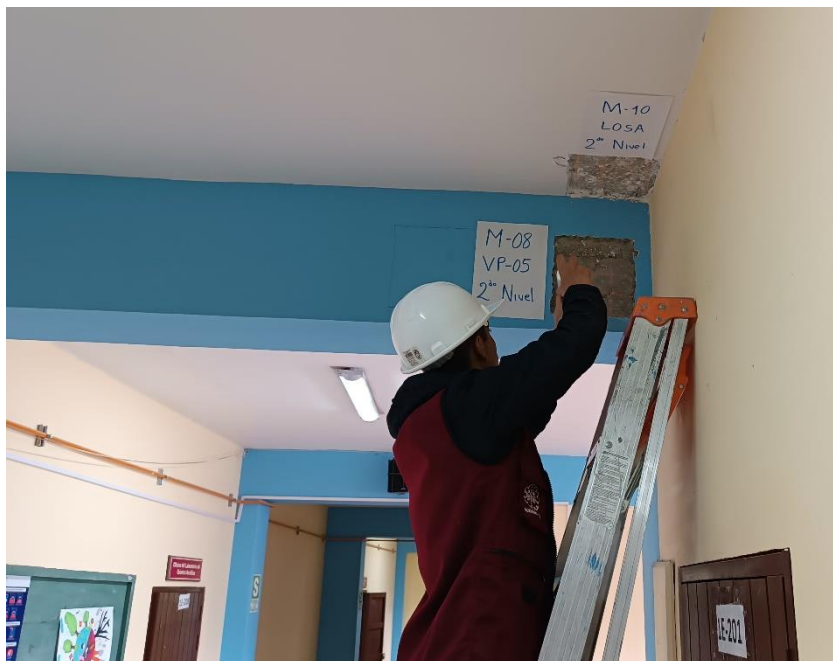
Figura 35

Ensayo de esclerometría – viga principal V-05 – segundo nivel.
