UNIVERSIDAD NACIONAL DE CAJAMARCA
FACULTAD DE INGENIERÍA
ESCUELA ACADÉMICO PROFESIONAL DE INGENIERÍA CIVIL

TESIS

**“EVALUACIÓN DE LA CONDICIÓN SUPERFICIAL DEL
PAVIMENTO RÍGIDO MEDIANTE EL MÉTODO PCI DE LA CALLE
ORELLANA, JAÉN 2024”**

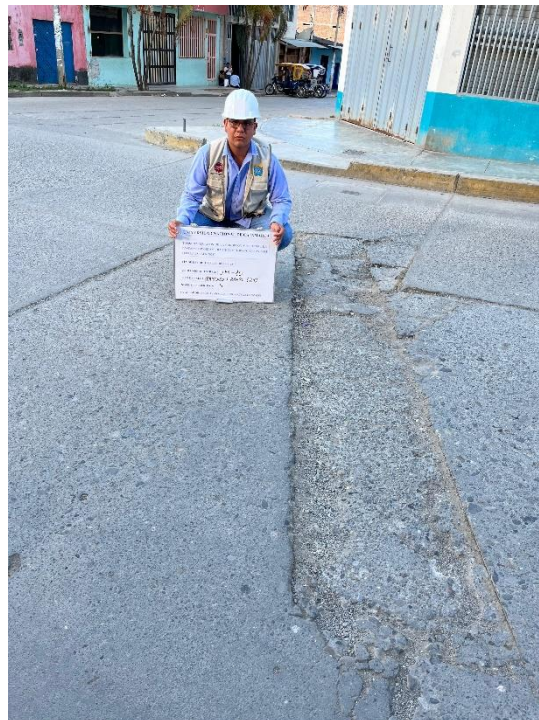
Figura 121

Parche grande (29) identificada en la UM-10

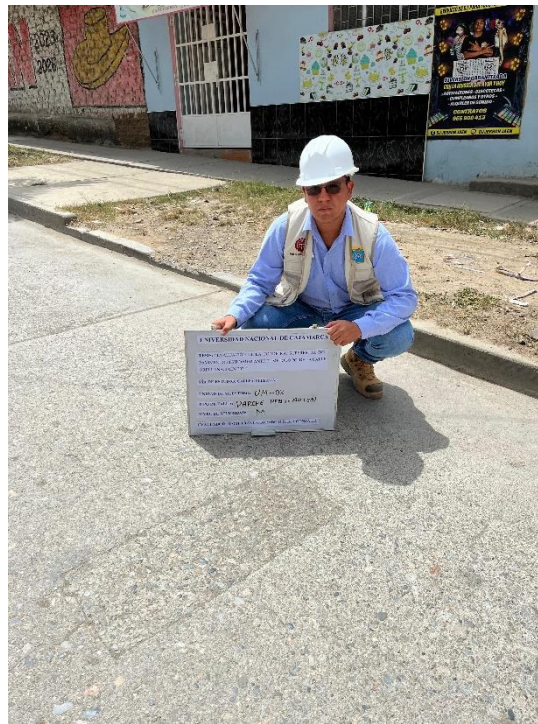
Figura 122

Parche pequeño (30) identificada en la UM-02

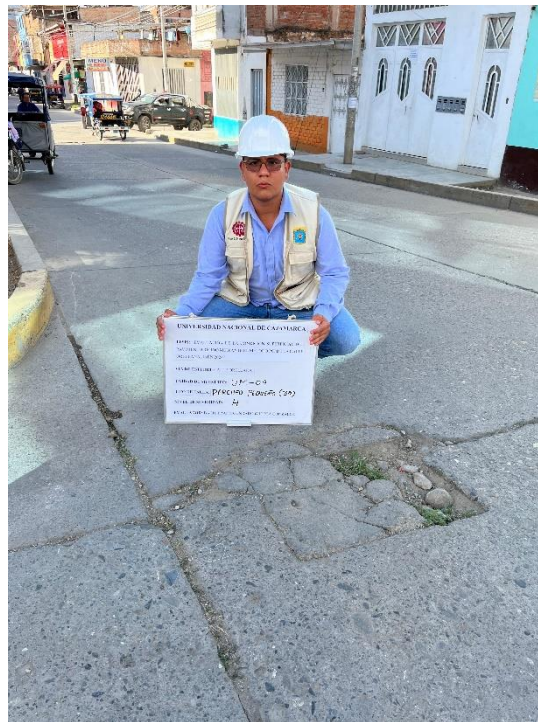
Figura 123

Parche pequeño (30) identificada en la UM-09

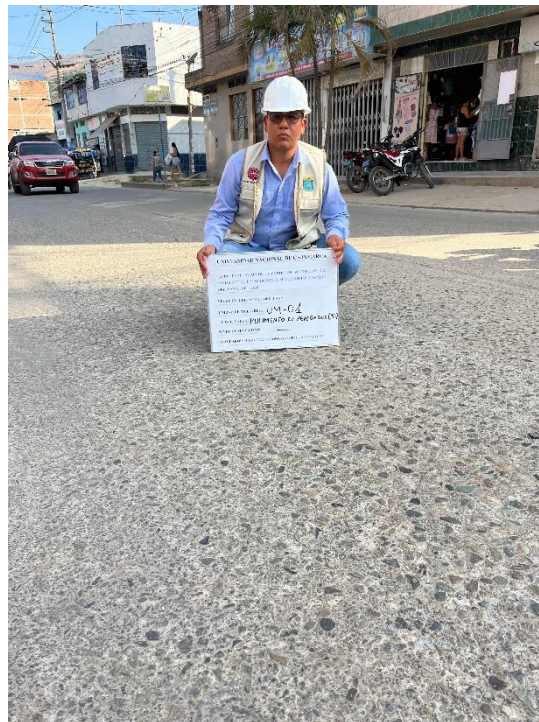
Figura 124

Pulimento de agregados (31) identificada en la UM-01

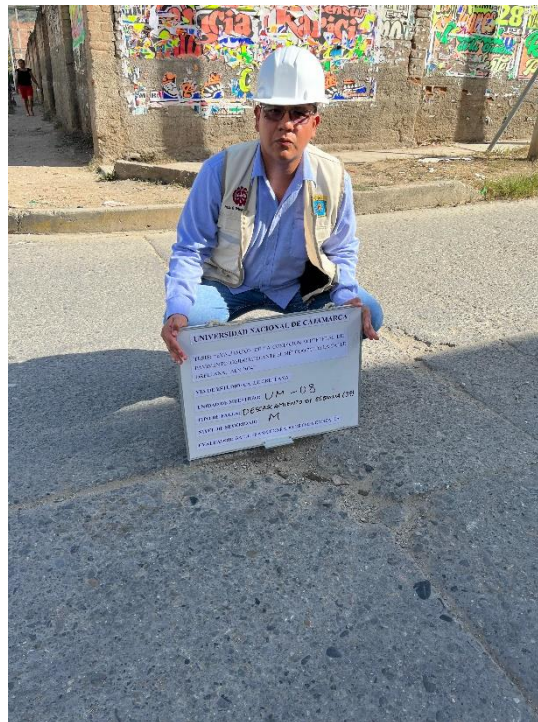
Figura 130

Descascaramiento de esquina (38) identificada en la UM-08

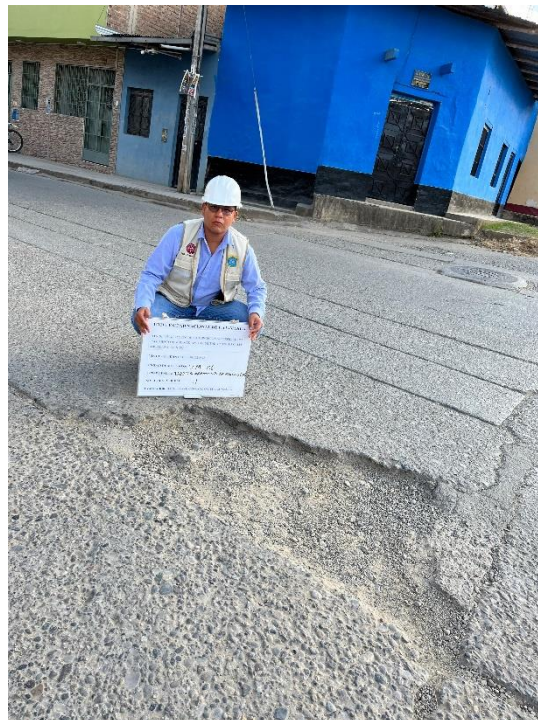
Figura 131

Descascaramiento de esquina (38) identificada en la UM-06

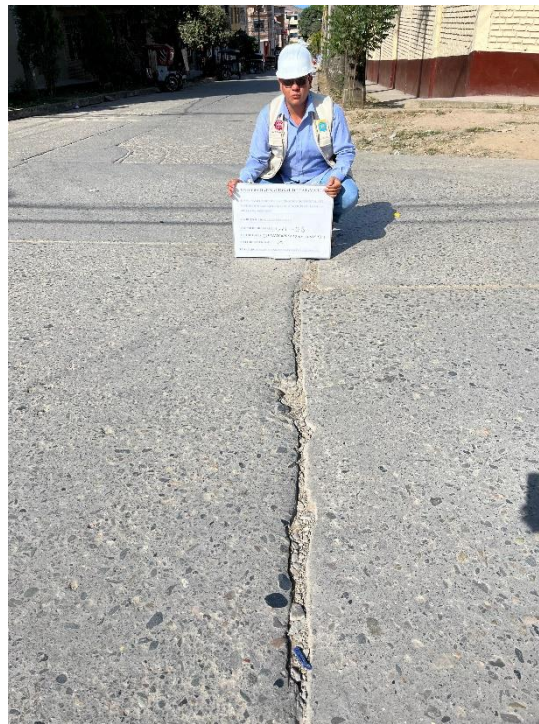
Figura 132

Descascaramiento de junta (39) identificada en la UM-08

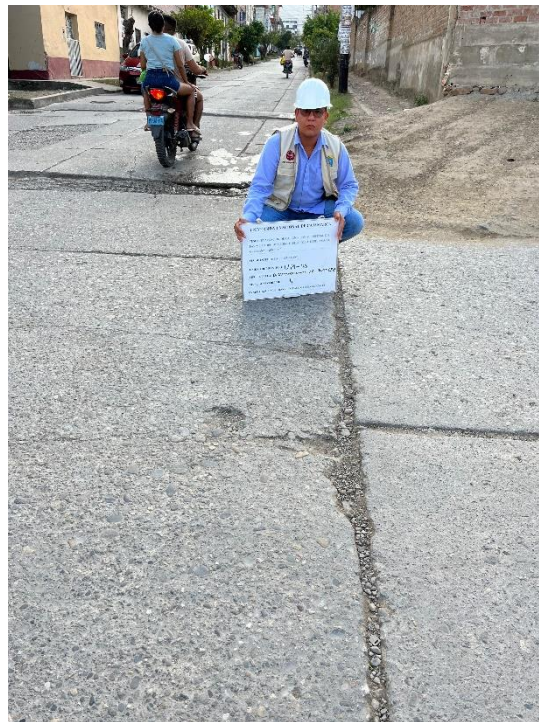
Figura 133

Descascaramiento de junta (39) identificada en la UM-06
