**UNIVERSIDAD NACIONAL DE CAJAMARCA**  
**ESCUELA DE POSGRADO**

**MAESTRÍA EN CIENCIAS**  
**MENCION: INGENIERÍA CIVIL**

**TESIS**

Vulnerabilidad Sísmica de las Viviendas de Albañilería Confinada de  
la Asociación de Vivienda Guardia Civil I del Sector Nuevo  
Cajamarca, 2017

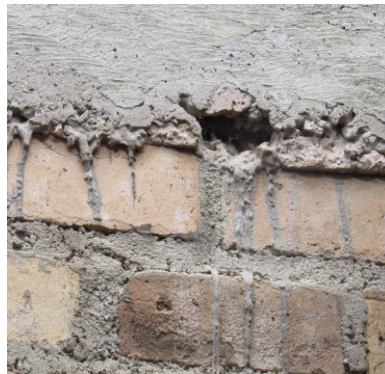
Canguerejas en vigas, exposición fierro a la intemperie

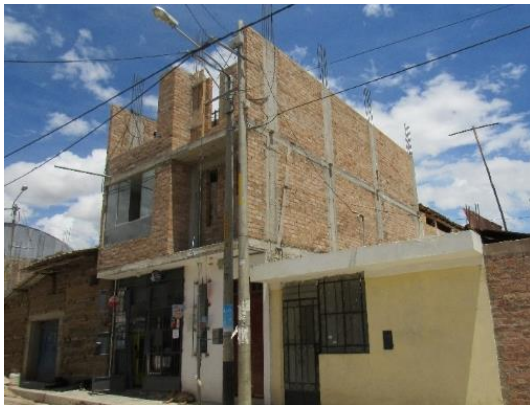
(a)

De acuerdo con los resultados encontrados (ver tabla 17), se puede observar que el 67% la densidad de muros es inadecuada en el eje paralelo a la fachada (ver figura 25a), por la existencia de bodegas y ambientes que tienen grandes luces; divisiones de albañilería sin confinar (ver figura 25b), haciéndolo en extremo vulnerable ante sismos raros (0.35 g); en el sentido perpendicular al frontis existe un 97% que tienen una adecuada densidad de muros por tener colindantes en ambos lados.

Escasa densidad de muros paralelo fachada

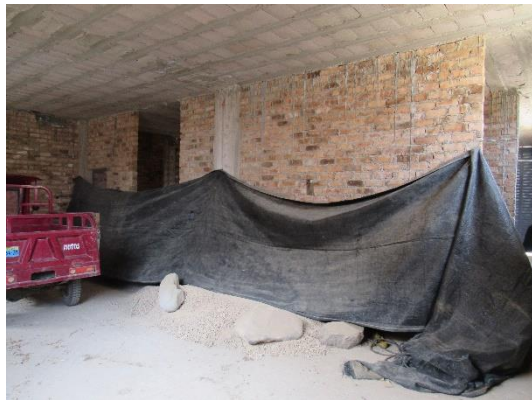
(b)

Muros sin confinar paralelos a la fachada

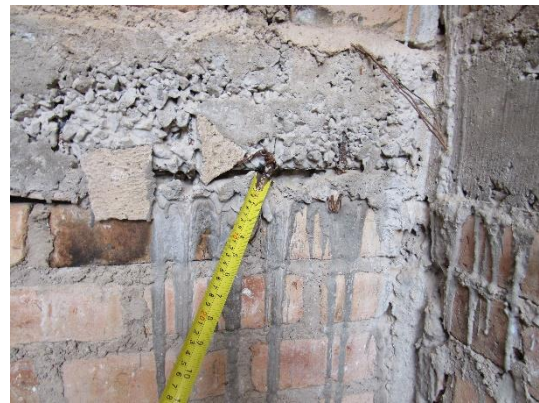
(b)

Cangrejas en elementos estructurales

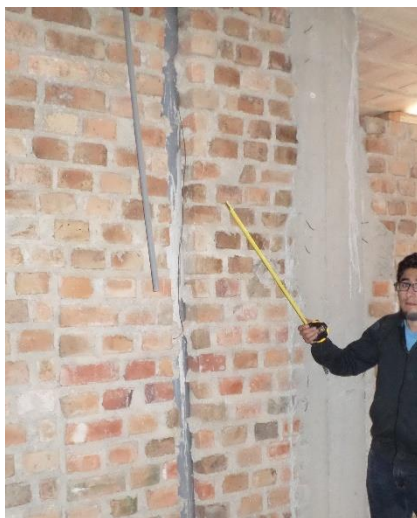
(c)

Tubería de desagüe separando al muro en dos.

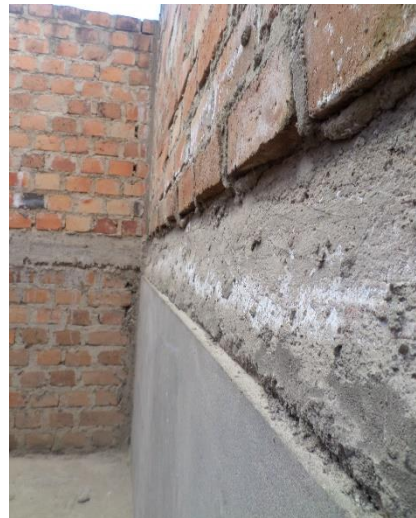
(d)

Caras laterales de frisos de vigas que no tienen verticalidad.

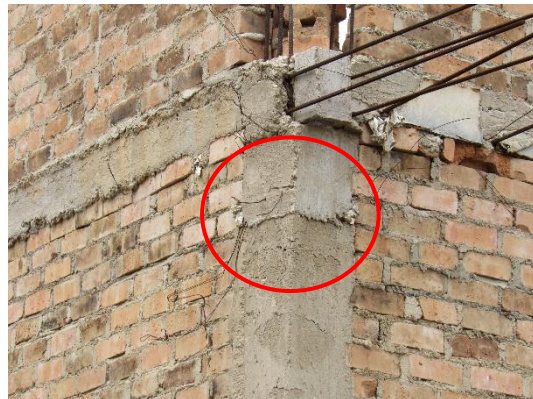
(f)

Juntas frias en columna y presencia de acero de refuerzo expuesto a la imterperie

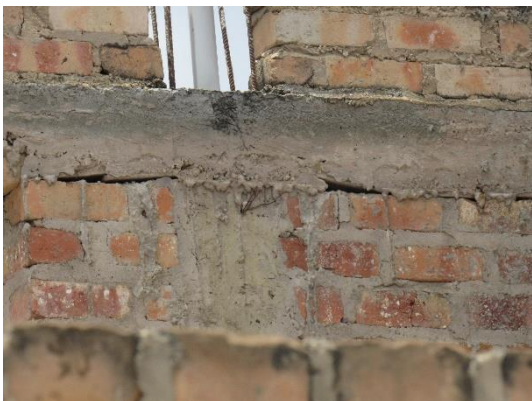
figura 26d); presencia de cangrejas en vigas (ver figura 26b), columnas, losas aligeradas y escaleras; picado de paredes en forma diagonal u horizontal para instalaciones de agua desagüe y luz, las tuberías de 4" que son montantes no poseen confinamiento, separando al muro en dos (ver figura 26c), existen muros que están unidos en forma deficiente al techo (ver figura 26g, h), hay columnas con junta fría (ver figura 26f).

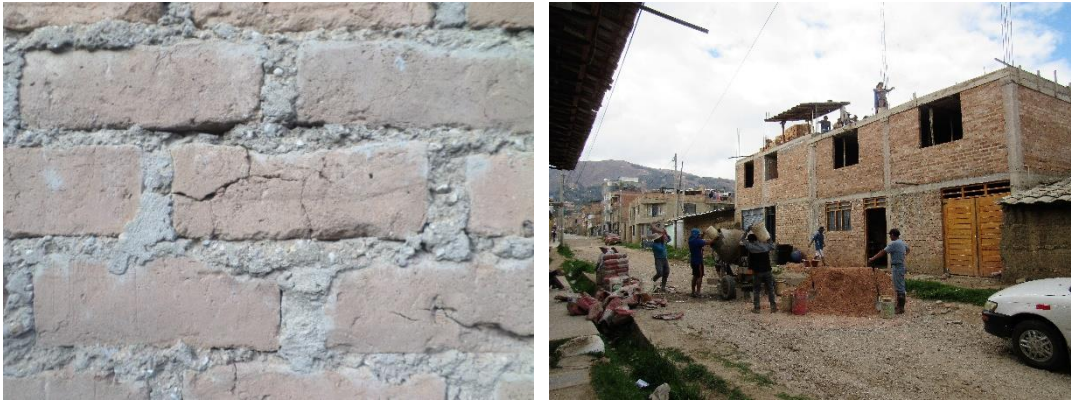
**Figura 27. Calidad de materiales**

- b. Calidad de materiales: el 61% son de regular calidad y el 39% de mala calidad, no se tiene materiales de buena calidad (ver tabla 20), por el uso de ladrillo artesanal (ver figura 27a) que presentan resquebrajaduras, mal cocido, demasiado alabeo, no es uniforme; el agregado usado en los elementos estructurales es de cerro (ver figura 27b), que presenta gran cantidad de material fino y alto porcentaje al desgaste a la abrasión.

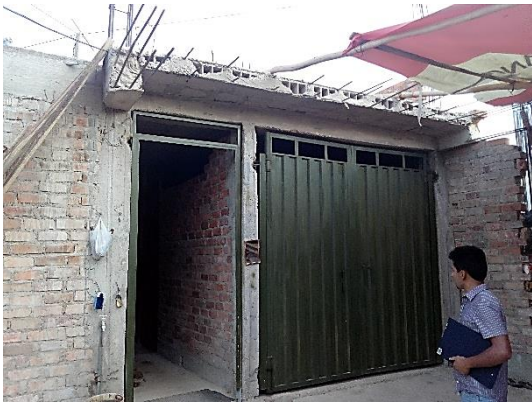
- Armaduras expuestas: se presentan por un mal encofrado, falta de recubrimiento y mal chuseado o vibrado del concreto en vigas, columnas, losas aligeradas y escaleras (ver figura 28b), el acero que ha sido dejado sin protección para traslape de columnas, vigas y losa aligerada para una futura ampliación. (ver figura 28a). Estas armaduras que están expuestas se encuentran oxidadas.

(a) Armadura de refuerzo expuestas, dejadas para una futura ampliación.

e. Protección de armaduras expuestas.

- Picar la zona afectada con el debido cuidado de no afectar la armadura de refuerzo, se debe dejar formando una figura geométrica regular (ver figura 39).

- Limpiar el acero de refuerzo con una escobilla de fierro (ver figura 40) y lijar suavemente se debe cuidar de no reducir la sección ni la rugosidad del refuerzo,

- Colocar la resina epóxica al concreto existente, el acero de refuerzo también será protegido con resina epóxica de manera uniforme (ver figura 41)

- Encofrar la zona a restaurar tanto de vigas como de columnas, utilizando un encofrado en forma de embudo o cachina para que rebalse el concreto y no se separe el concreto nuevo del existente en el proceso de secado (ver figura 42)
- El concreto tendrá una dosificación de 1:2.5:2.5 (cemento, arena, piedra chancada).

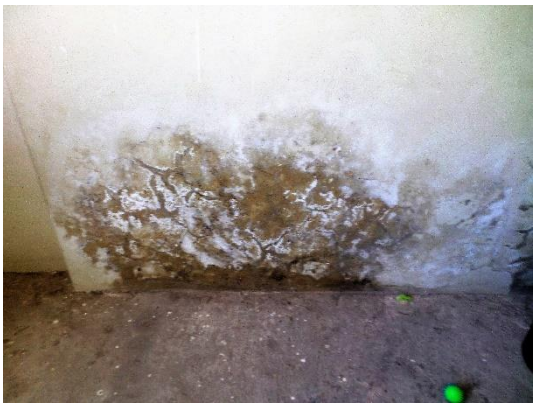
(a)

- Humedad y eflorescencia: por las constantes filtraciones en las losas aligeradas (ver figura 30b), y la presencia de humedad en muros (ver figura 30a y 30c), se presenta eflorescencia, que afectan y debilitan de manera significativa a la estructura.

Muro con eflorescencia por presencia de humedad.

f. Solución a la eflorescencia en muros y losa aligerada.

Las eflorescencias son producidas por el paso del agua por las grietas existentes en que serán reparados con sellador elastomérico, y luego se pasara un sellador penetrante, las que permitirán sellar la losa aligerada no permitiendo el paso del agua e impidiendo la corrosión del acero y la carbonatación del concreto.

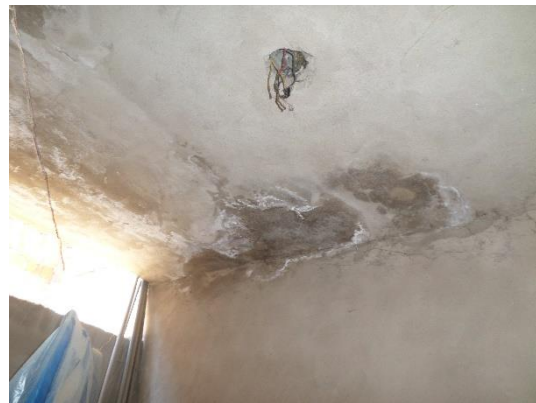
(b)

Cielorraso con eflorescencia por presencia de humedad

La preparación adecuada de las grietas antes de aplicar el sellador elastomérico y el sellador penetrante, se debe eliminar toda la suciedad, aceite, grasa, pinturas u otros elementos extraños. Las grietas se deben limpiar con cepillos de alambre y discos, seguido por aire comprimido de alta presión para remover el polvo de la superficie de la grieta para que la resina pueda penetrar sin dificultad.

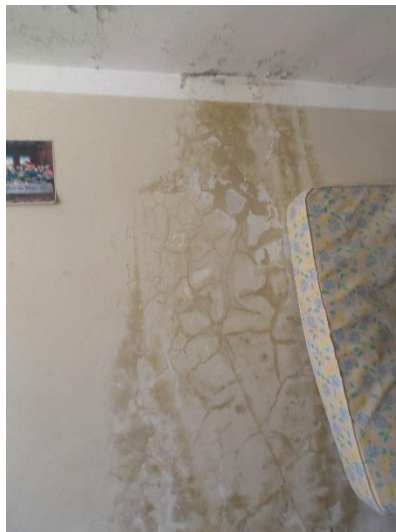
(c)

Muro con humedad.

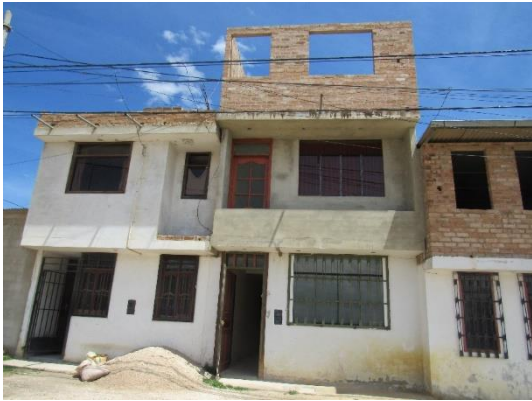
(a)

Se tiene un alto índice de viviendas que tienen algunos tabiques y parapetos estables que son el 85% (ver tabla 24), por la falta de arriostramiento de la tabiquería en interiores y exteriores (ver figura 32b) y de tabiques y parapetos en la azotea (ver figura 32a).

f. Arriostramiento de tabiques con vigas y columnas.

Para los arriostramientos de tabiques sobre la losa aligerada (ver figura 50b), se hará la reparación siguiendo el siguiente procedimiento:

- Picar el muro existente dejando el endentado de ladrillo cada tres hiladas y el endentado de concreto cada dos hiladas.
- Picar la viga solera hasta una profundidad de 20 cm.
- Limpiar todo elemento extraño y eliminar el polvo de preferencia con un equipo de aire a presión.
- Colocar la armadura nueva.
- Se aplicara resina epóxica en el concreto existente para tener una mejor adherencia con el concreto nuevo.
- Encofrar la columna y se procedera al vaciado del concreto nuevo para un  $f'c=175$  kg/cm y un slump máximo de 5".
- Colocar acero en la viga de amarre en el alfeizar de las ventanas.
- Encofrar la viga de amarre y proceder al vaciado del concreto nuevo para un  $f'c=175$  kg/cm y un slump maximo de 5".
- Los muros que no tengan continuidad se arriostrarian con una columna de 0.20mx0.13m y se aislara de la viga o losa aligerada.
