**“EVALUACIÓN DEL PAVIMENTO ASFÁLTICO MEDIANTE EL ÍNDICE DE  
CONDICIÓN DE PAVIMENTO (PCI) EN LA VÍA AEROPUERTO – DESVÍO A  
OTUZCO - CAJAMARCA - 2018”**

**TESIS PARA OPTAR EL TÍTULO PROFESIONAL DE:  
INGENIERO CIVIL**

**PRESENTADO POR EL BACHILLER:  
BRIONES GAMARRA MIGUEL ANGEL**

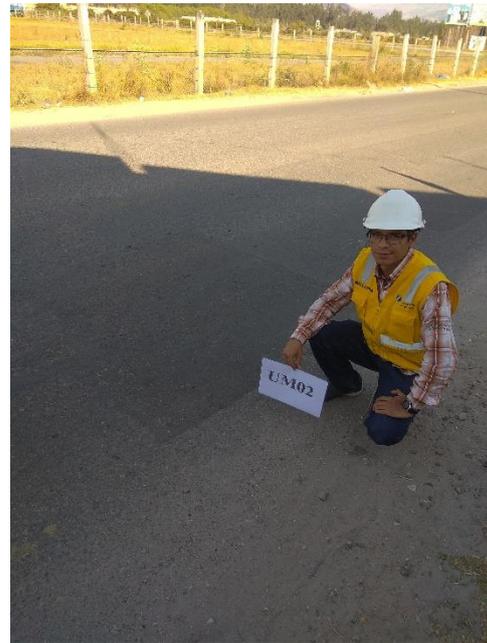
Fig. 36. (Parche)

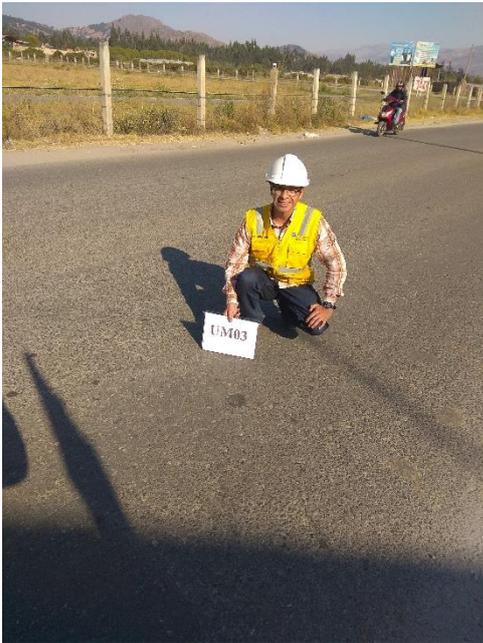
Fig. 37. (Piel de cocodrilo)

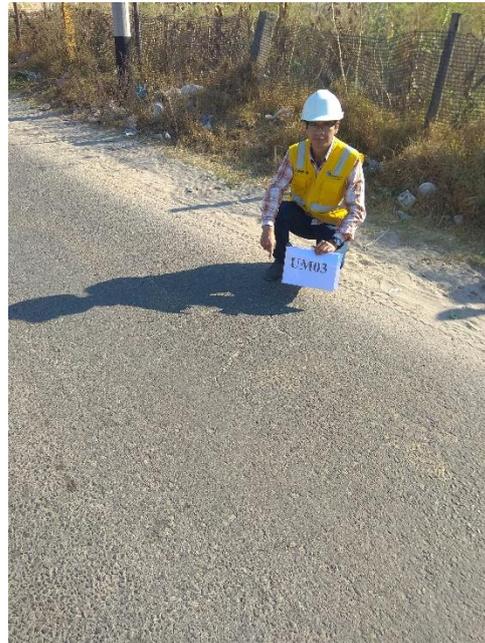
Fig. 38. (Piel de cocodrilo)

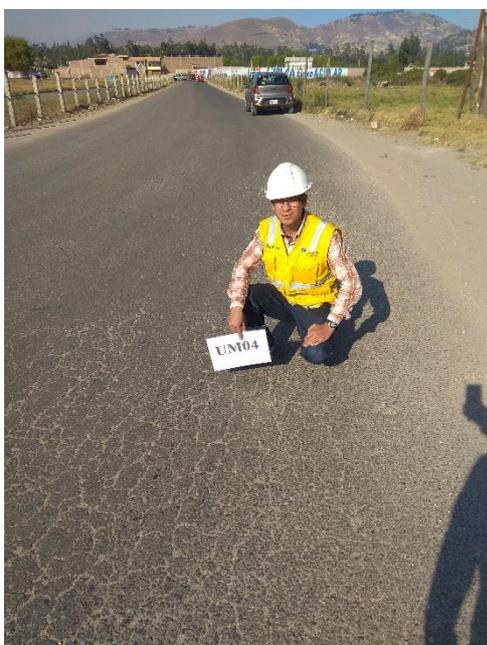
Fig. 39. (Piel de cocodrilo)

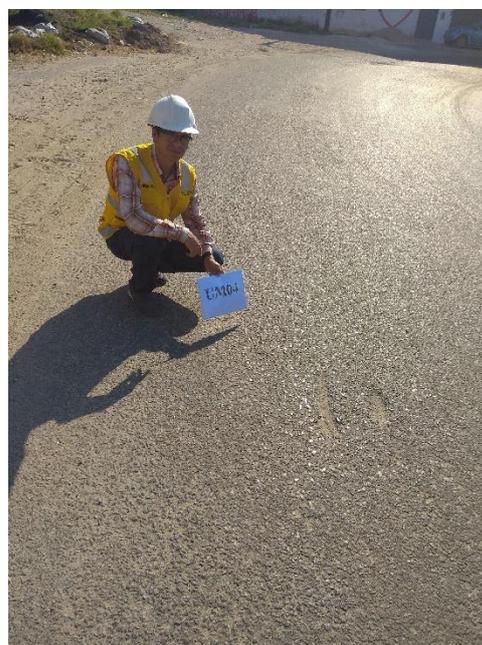
Fig. 40. (Desprendimiento de agregados)

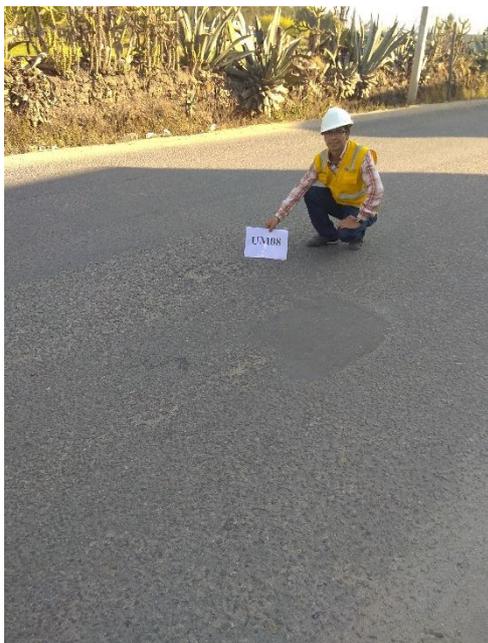
Fig. 47. (Desprendimiento de agregados)

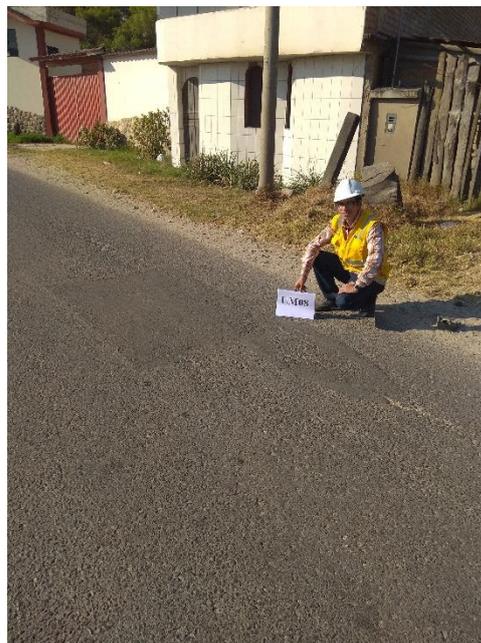
Fig. 48. (Parche)

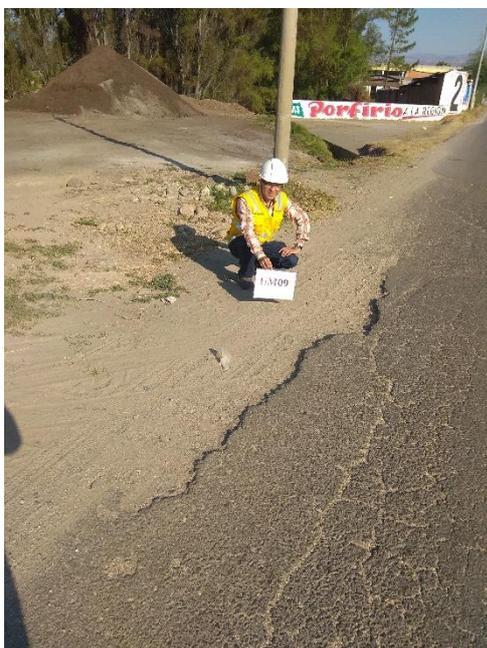
Fig. 49. (Piel de cocodrilo)

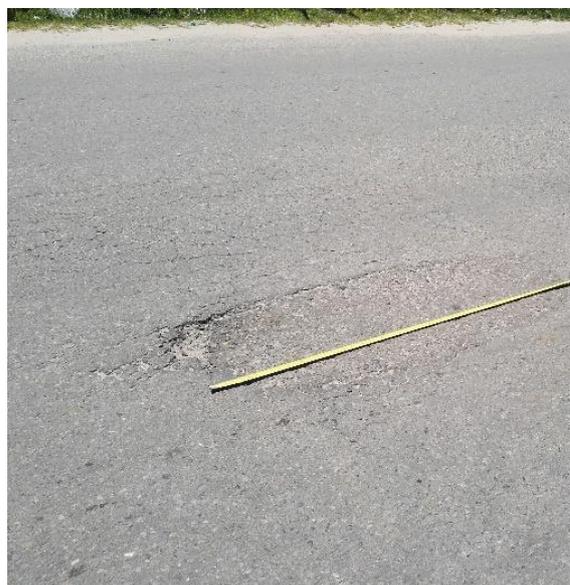
Fig. 50. (Parche)

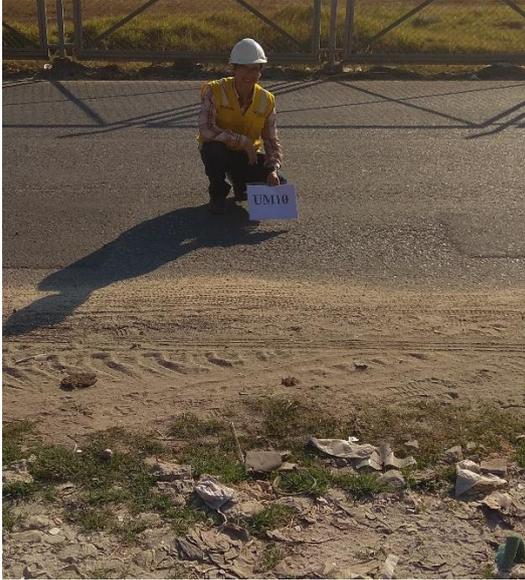
Fig. 51. (parches)

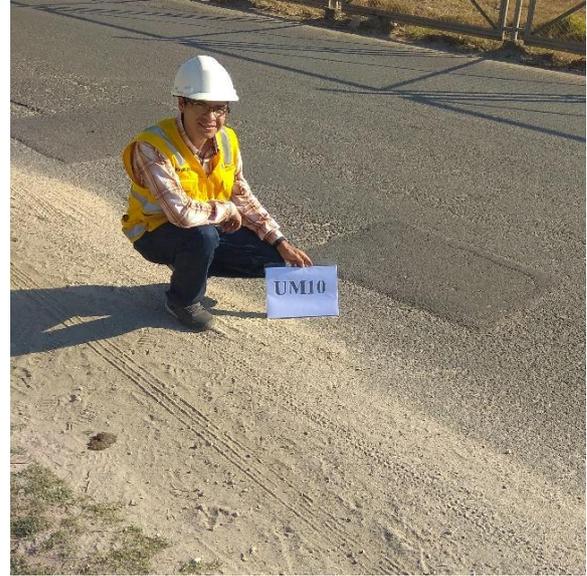
Fig. 52. (parches)

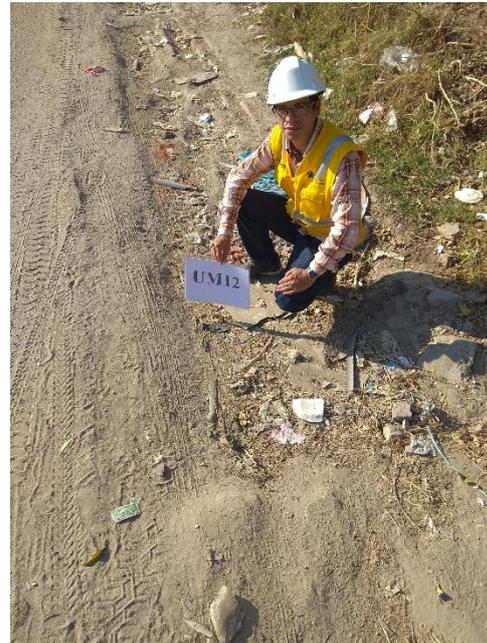
Fig. 56. (Desnivel carril berma)

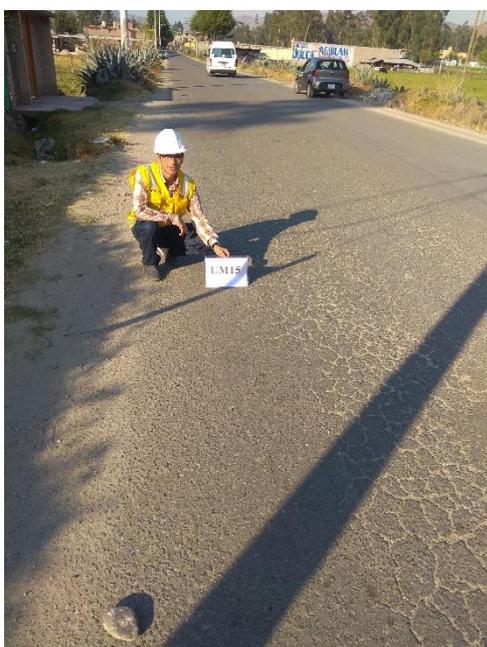
Fig. 61. (Piel de cocodrilo)

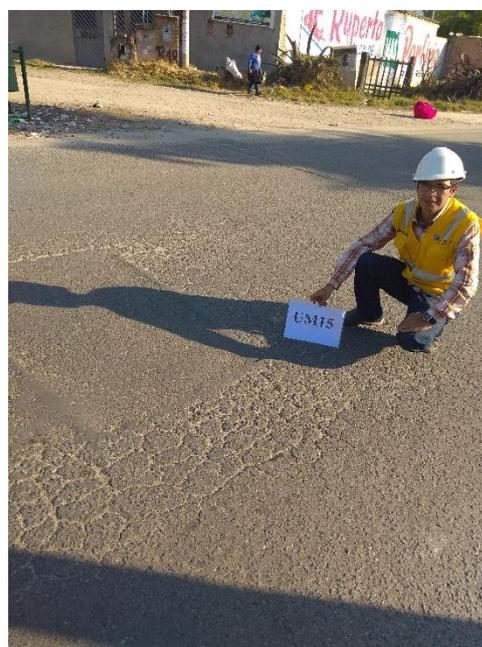
Fig. 62. (parches)

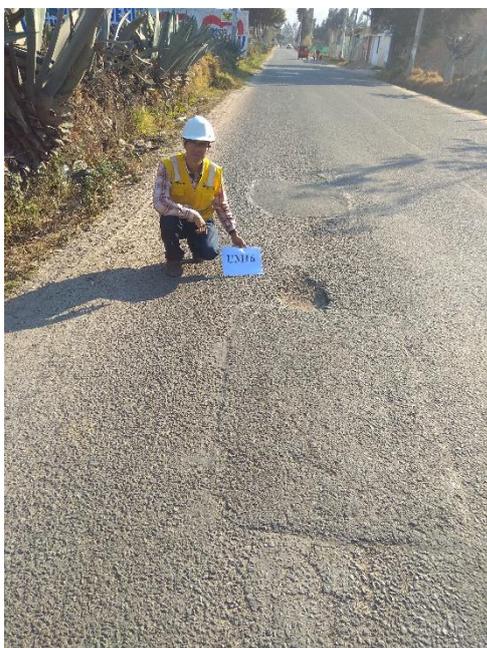
Fig. 63. (parches y hueco)

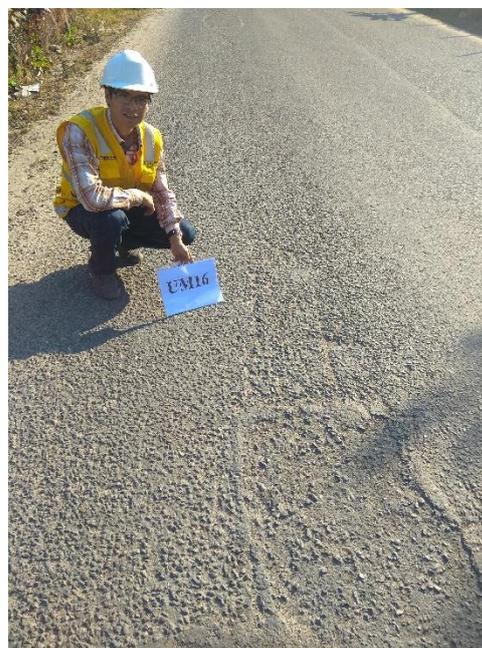
Fig. 64. (parches)

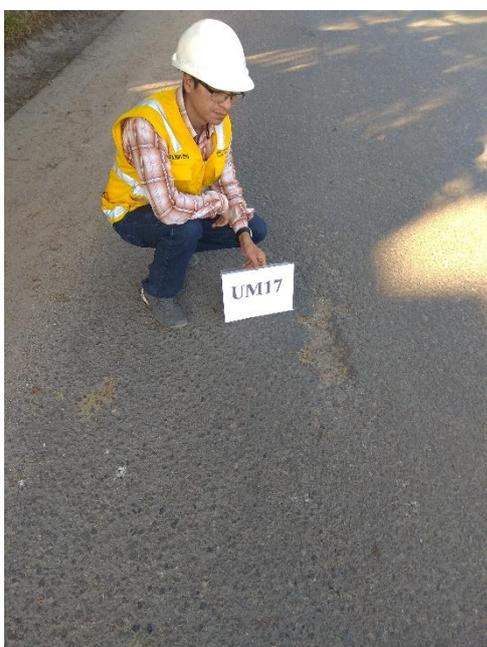
Fig. 65. (Hueco)

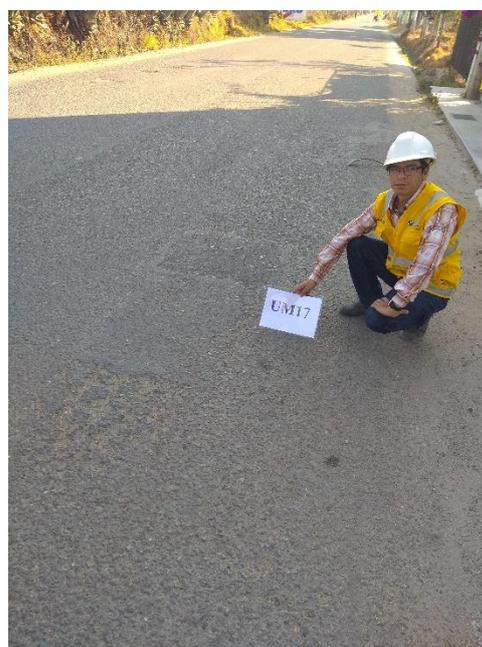
Fig. 66. (parches)

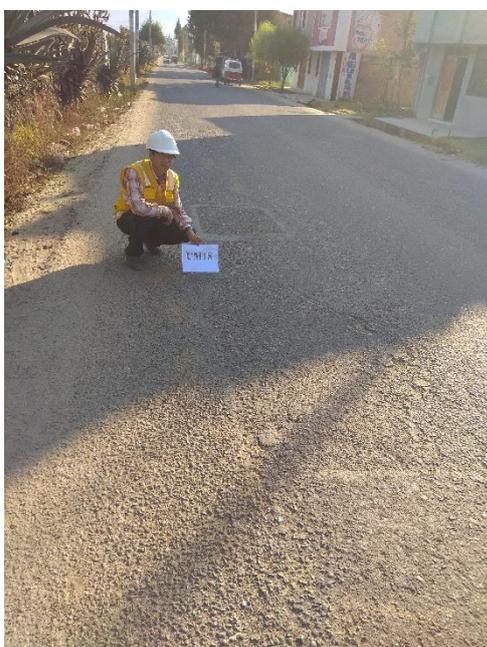
Fig. 67. (Parches)

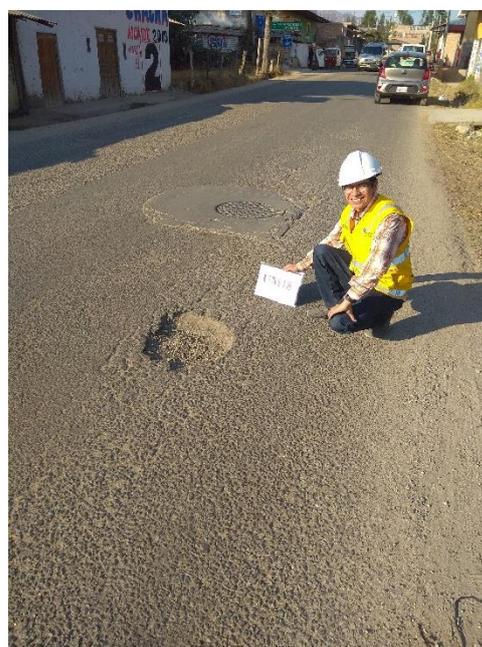
Fig. 68. (huecos)
