UNIVERSIDAD NACIONAL DE CAJAMARCA

TESIS

**ÍNDICE DE CONDICIÓN DE PAVIMENTO DE LA CARRETERA
JANCOS - SAN MIGUEL DE PALLAQUES, CAJAMARCA**

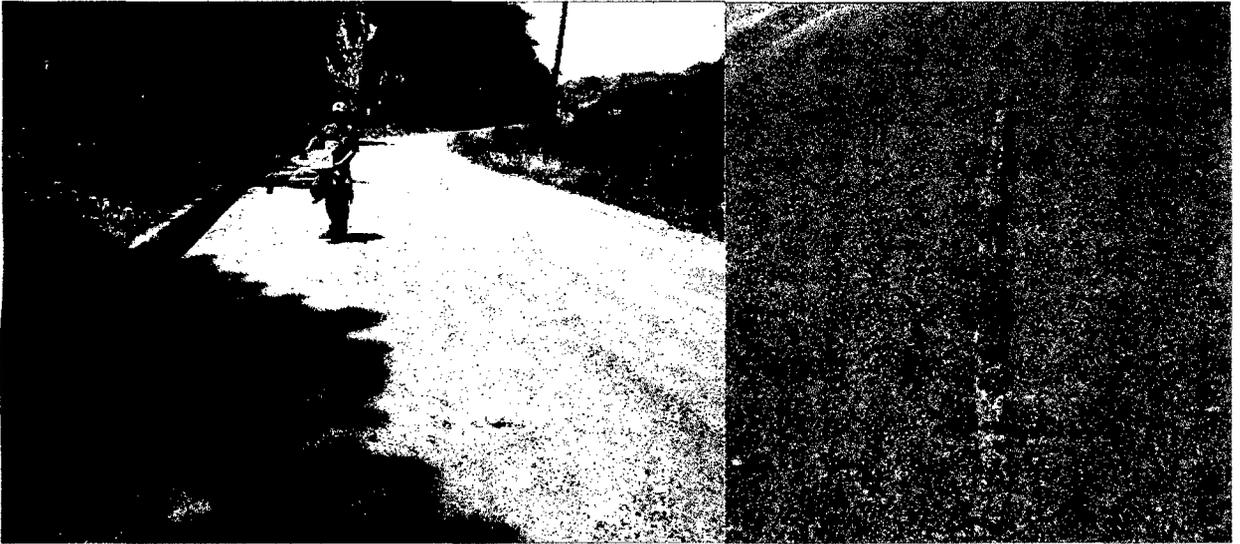
UNIDAD DE MUESTRA UM – 07

Figura 5.26 Unidad de Muestra - 07. Fisura Longitudinal de severidad Media.

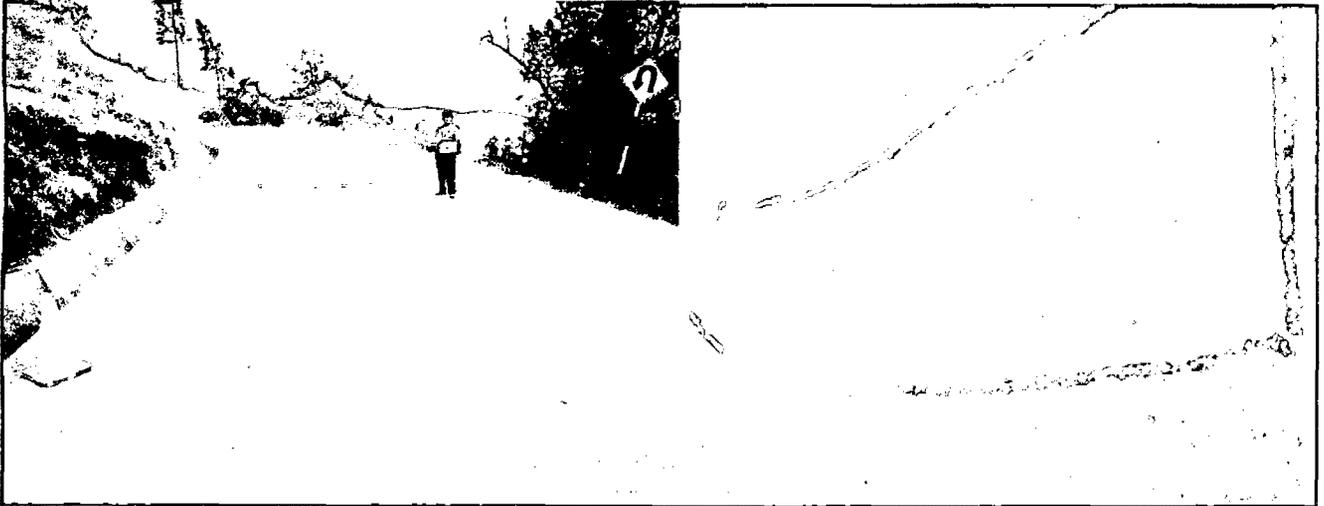
UNIDAD DE MUESTRA UM – 35

Figura 5.54 Unidad de Muestra - 35. Peladura de severidad baja.
