**UNIVERSIDAD NACIONAL DE CAJAMARCA**  
**FACULTAD DE INGENIERÍA**  
**ESCUELA ACADÉMICO PROFESIONAL DE INGENIERÍA CIVIL**

**“VULNERABILIDAD SÍSMICA DE LAS VIVIENDAS  
AUTOCONSTRUIDAS DE ALBAÑILERÍA CONFINADA EN EL  
CENTRO POBLADO PUYLLUCANA, DISTRITO DE LOS BAÑOS DEL  
INCA, CAJAMARCA”**

2022

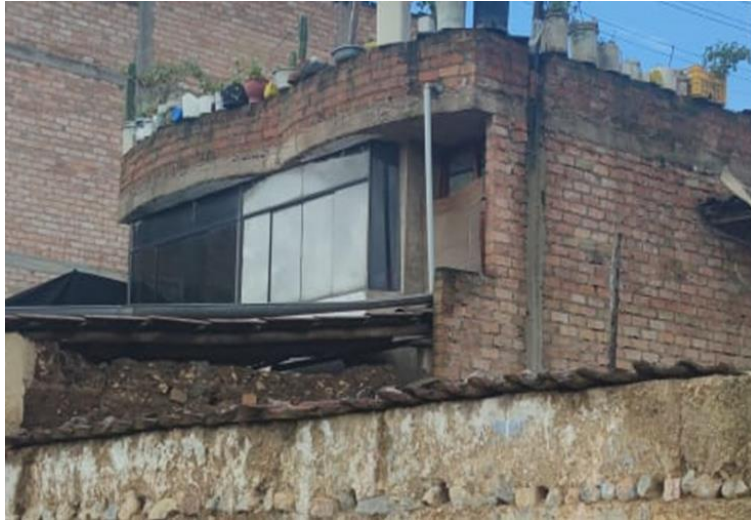
Vista de la fachada de la vivienda

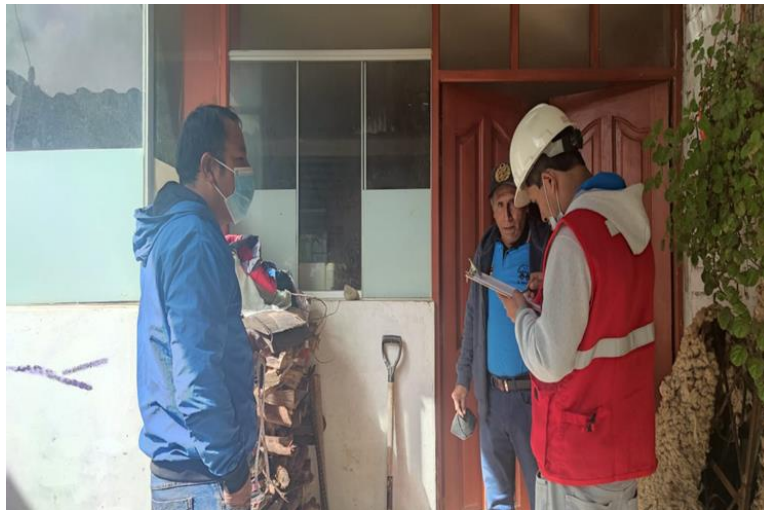
Ingreso a la vivienda

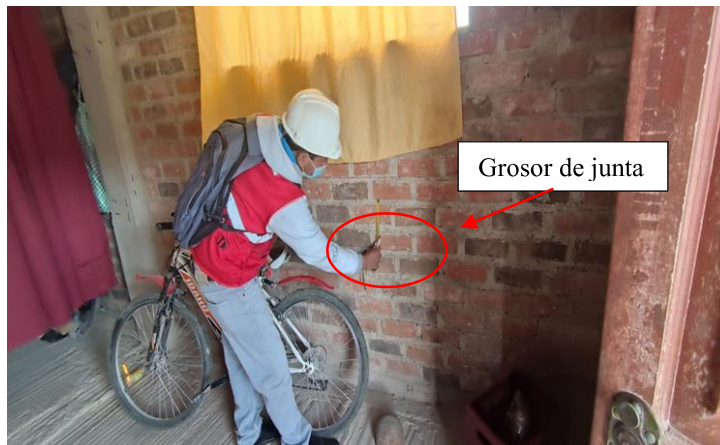
Medida del grosor de las juntas, estas juntas están por encima del límite máximo de 15 mm

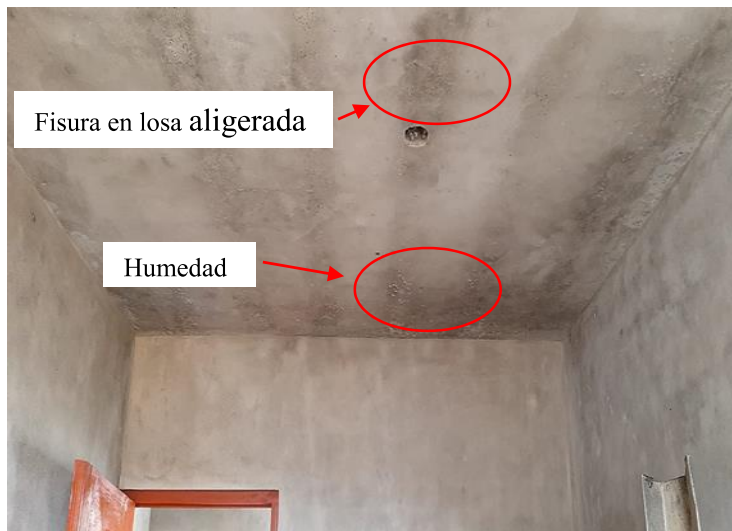
Humedad en la losa aligerada y fisuras en losa aligerada

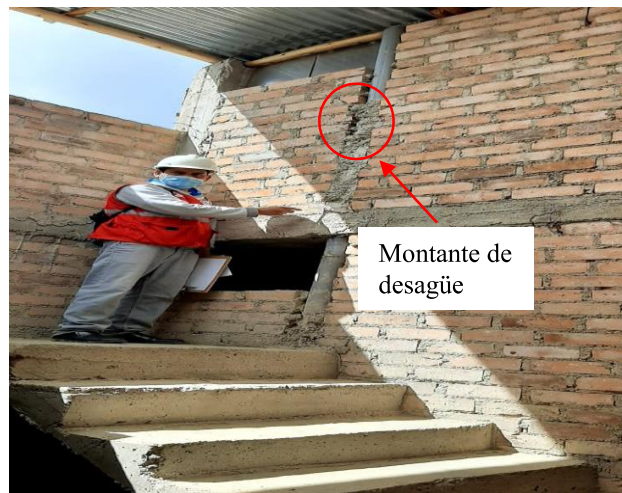
Montante de desagüe que corta a la viga, restando resistencia a la misma.

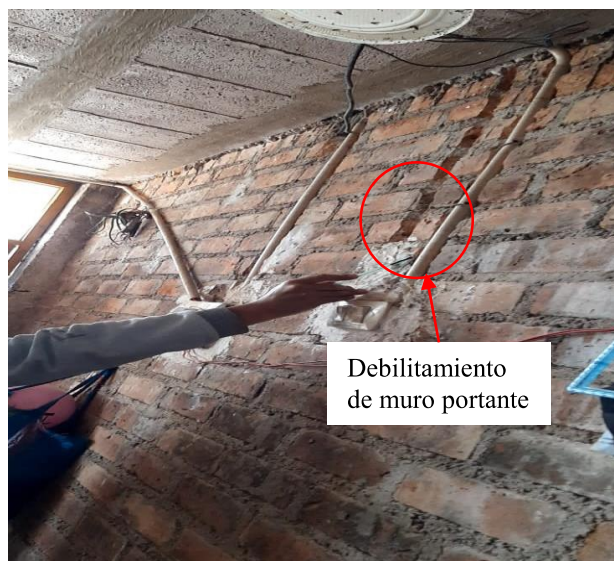
Debilitamiento  
de muro portante

Cortes hechos en el muro portante para las instalaciones electricas.

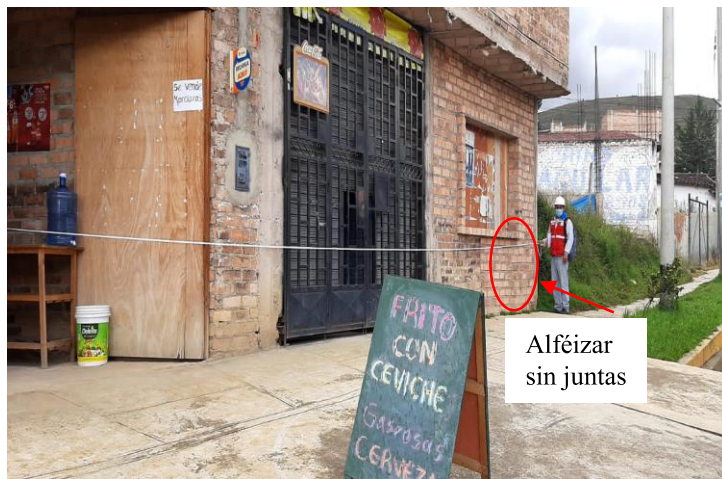
Tabiques sin columnetas y alfeizar sin junta

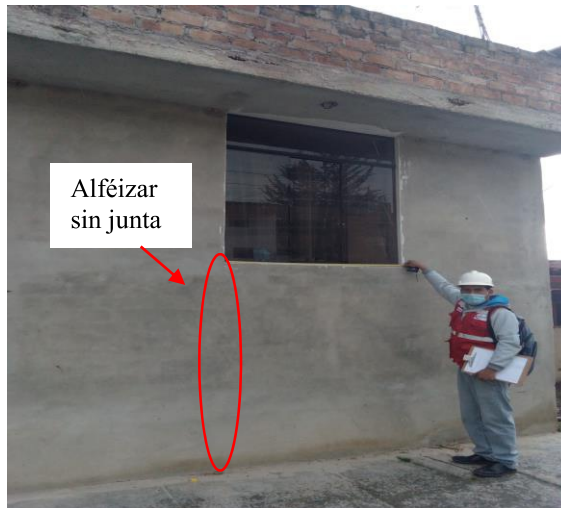
Tabiques sin columnetas y alféizar sin junta

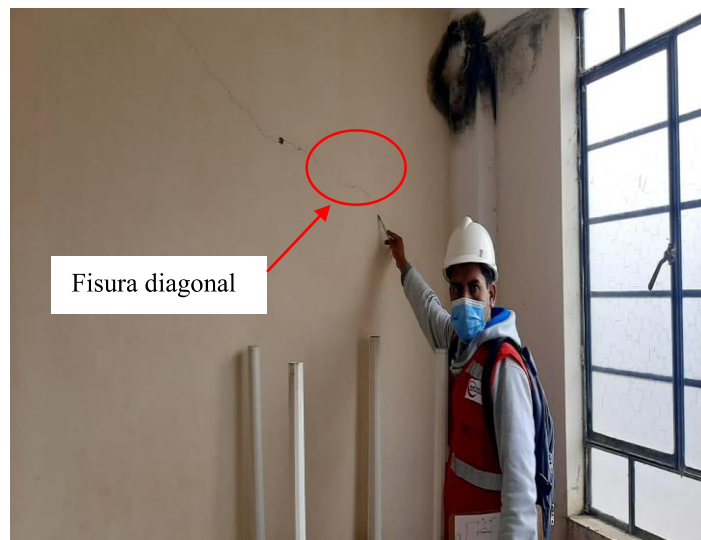
Fisura diagonal

Fisura diagonal en muro portante de la vivienda

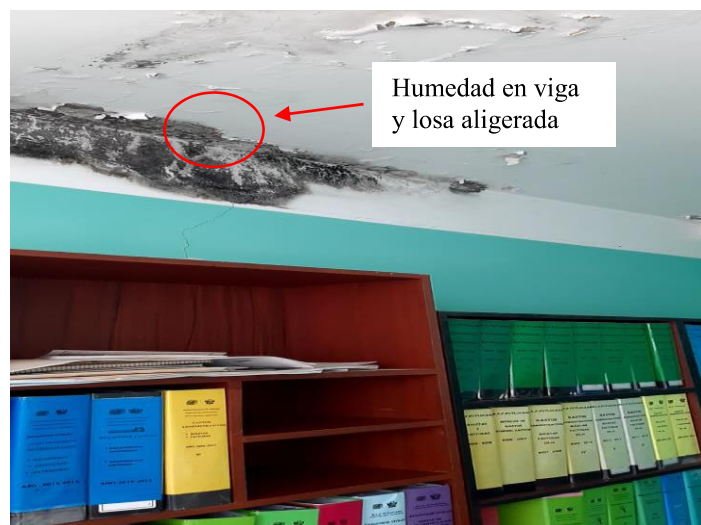
Humedad en viga y losa aligerada

Eflorescencias en viga y humedad en losa aligerada

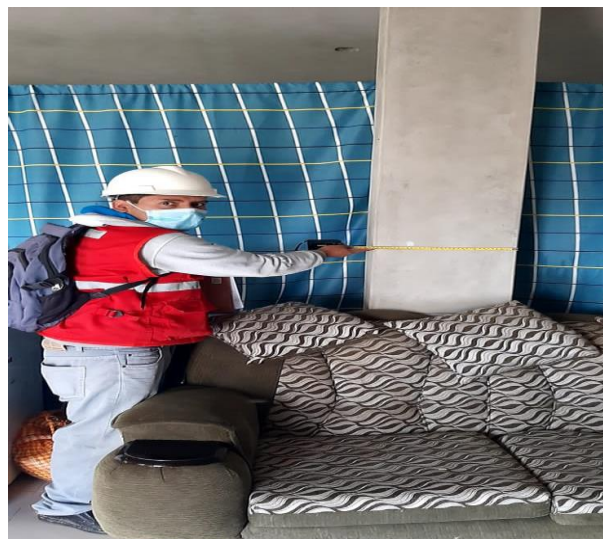
Medida de la columna al interior de la vivienda

Estado actual de la vivienda (Descripción): Vienda construida con ladrillo artesanal, hay presencia de humedad y cangerjeras, se ha picado la columna hasta el acero aumentando la corrosión y afectando el sistema estructural.

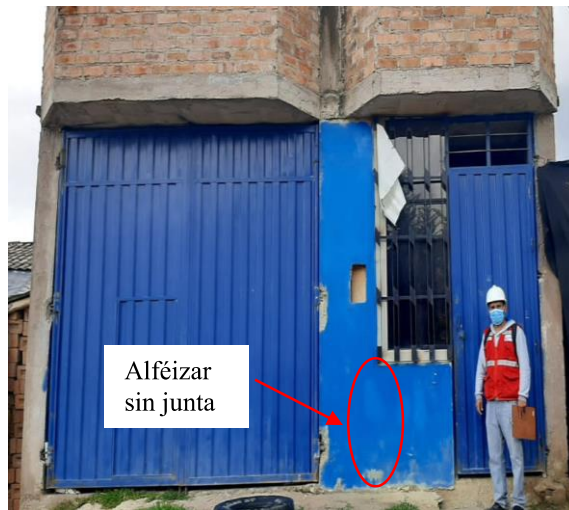
Alféizar  
sin junta

Exposicion del acero y alfeizar sin juntas

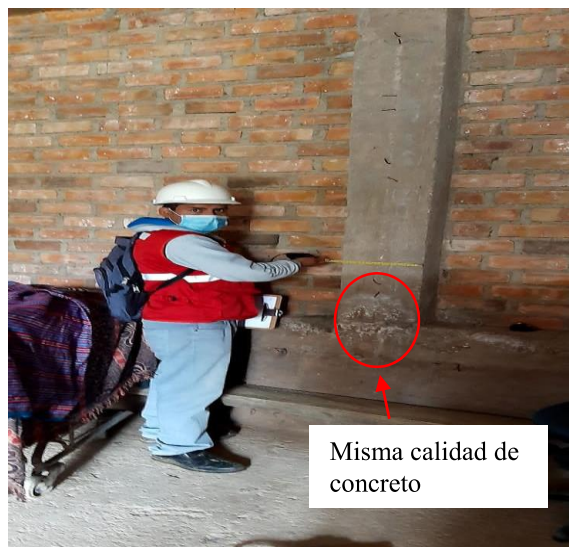
Misma calidad de  
concreto

Concreto utilizado en el sobrecimiento y columna

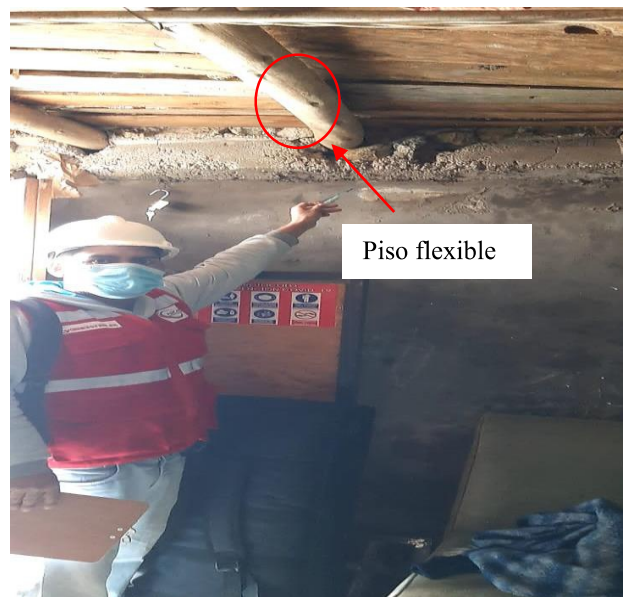
Piso flexible compuesto de viguetas de madera y una losita de 5cm de concreto, además de tener cangrejas en viga chata

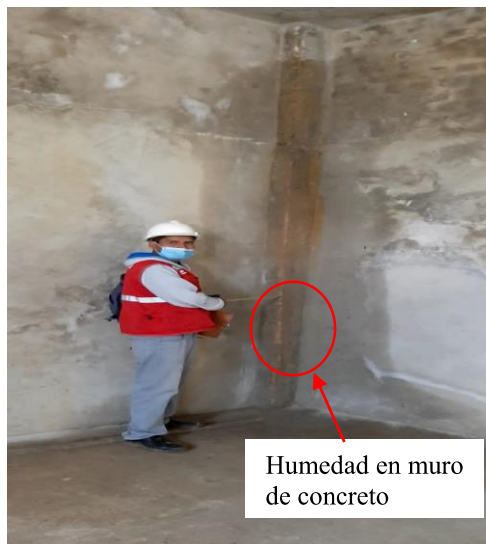
Eflorescencias y humedad en muro portante, este muro se encuentra construido a la vez como muro de contención de la vivienda, demas se puede notar fisuras producto del empuje del terreno.

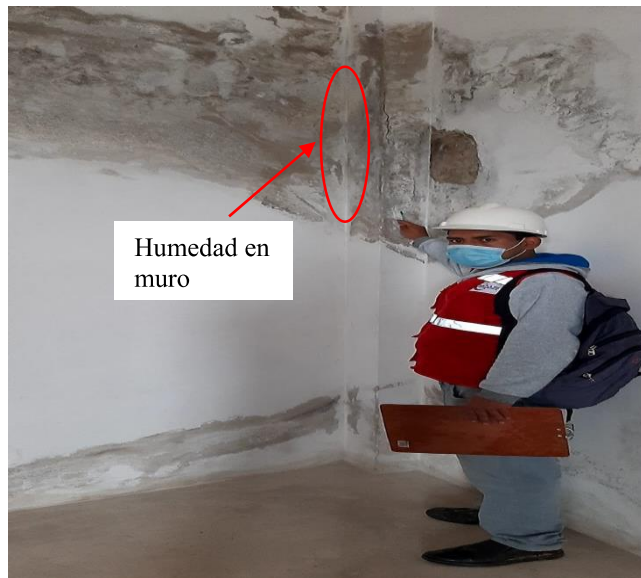
florescencias y humedad en muro portante, este muro se encuentra construido a la vez como muro de contención de la vivienda, además se puede notar fisuras producto del empuje del terreno.

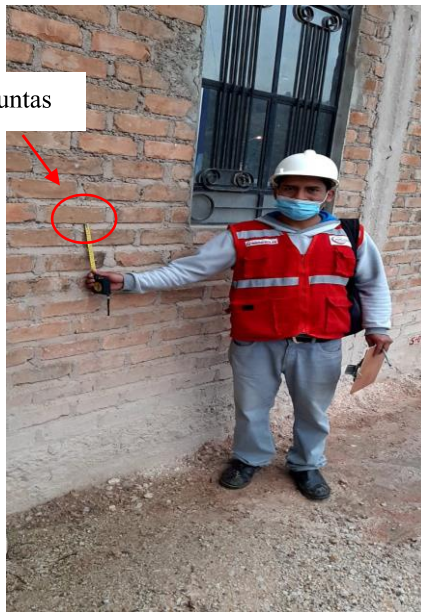
Grosor de juntas

Grosor de junta mayor de 15 mm, tabiquería sin columnetas y alfeizar sin juntas

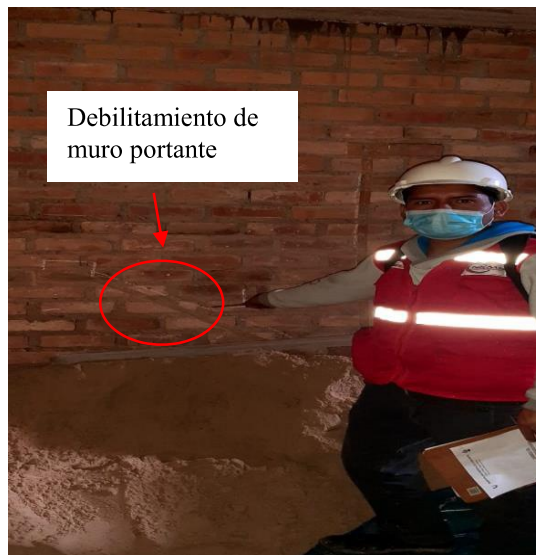
Grosor de junta mayor de 15 mm
