**UNIVERSIDAD NACIONAL DE CAJAMARCA**  
**FACULTAD DE INGENIERÍA**  
**ESCUELA ACADÉMICO PROFESIONAL DE INGENIERÍA CIVIL**

**CONTROL DE CALIDAD DEL ENCOFRADO EN LA  
CONSTRUCCIÓN DEL CASCO ESTRUCTURAL EN EL PROYECTO:  
“CREACIÓN DEL HOSPITAL ESPECIALIZADO ESSALUD -  
DEPARTAMENTO DE CAJAMARCA - PROVINCIA CAJAMARCA -  
DISTRITO CAJAMARCA”.**

**2023**

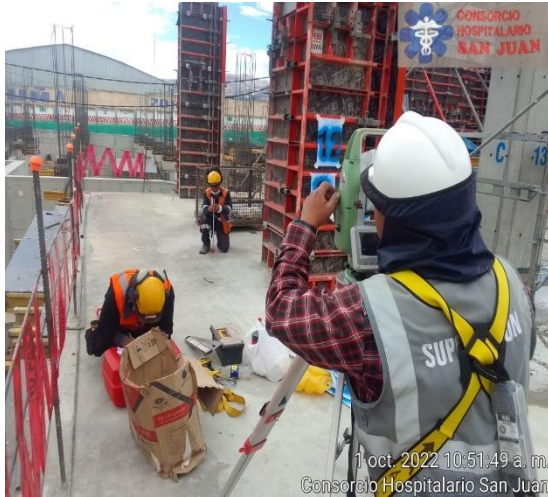
**Fotografía N° 9**

Liberación topográfica para señalización de dimensiones del encofrado.

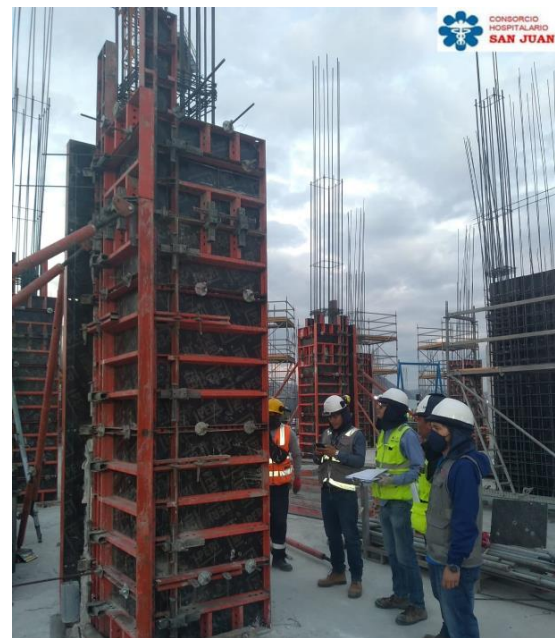
**Fotografía N° 12**

Check list de protocolos de encofrado de la columna liberada.

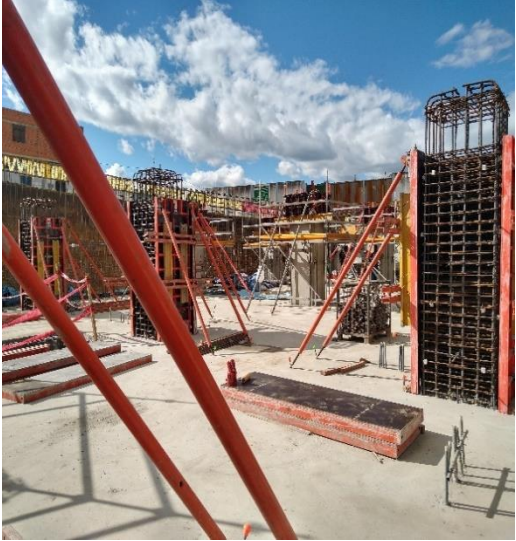
<p>Control del encofrado en pedestales.</p>	<p>Proceso de colocación de encofrado en capiteles, zona de la cisterna.</p>
<p align="center"><b>Fotografía N° 23</b></p>	<p align="center"><b>Fotografía N° 24</b></p>

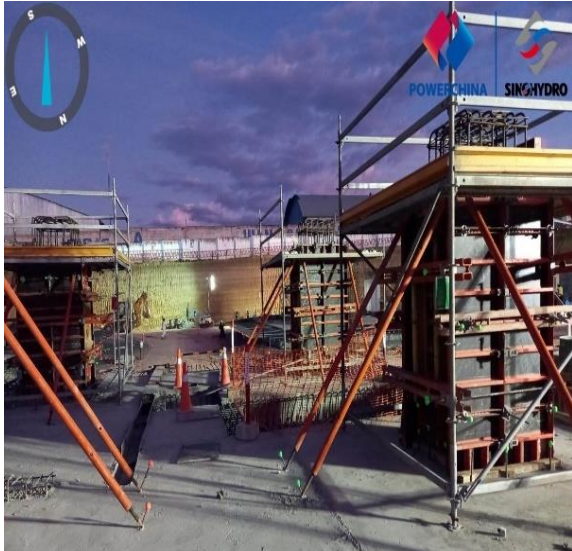
**Fotografía N° 29**

Vista del encofrado de pedestales en sótano 1

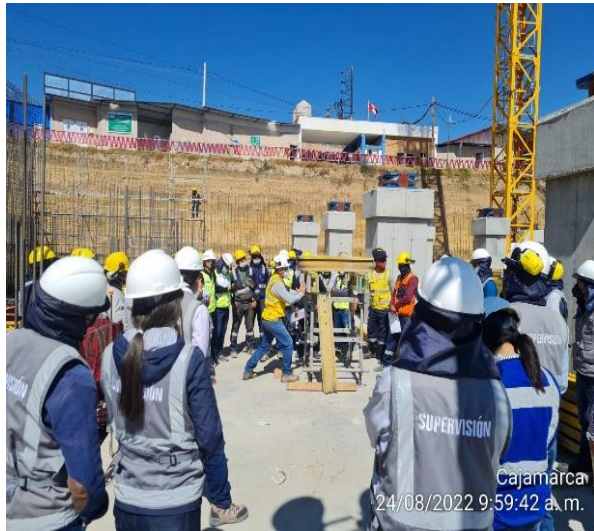
**Fotografía N° 33**

Charla por parte de la empresa Peri encofrados a la fuerza laboral y línea de mando.

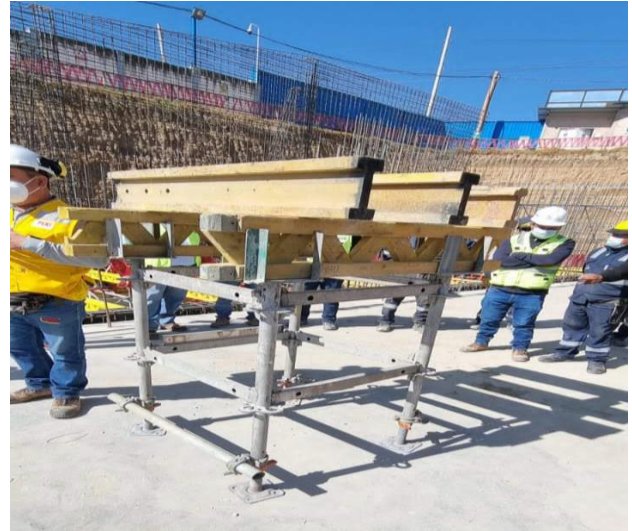
**Fotografía N° 34**

Explicación de correcta colocación de vigas VT 20 y GT 24.
