**UNIVERSIDAD NACIONAL DE CAJAMARCA**

**"DETERMINACIÓN DE LOS FACTORES QUE AFECTAN LA ESTABILIDAD DE  
LOS TALUDES UBICADOS EN LA CARRETERA CA-109 SECTOR SHURURO,  
CELENDÍN - CAJAMARCA"**

Bach. LUIS FELIPE CHÁVEZ CHILÓN

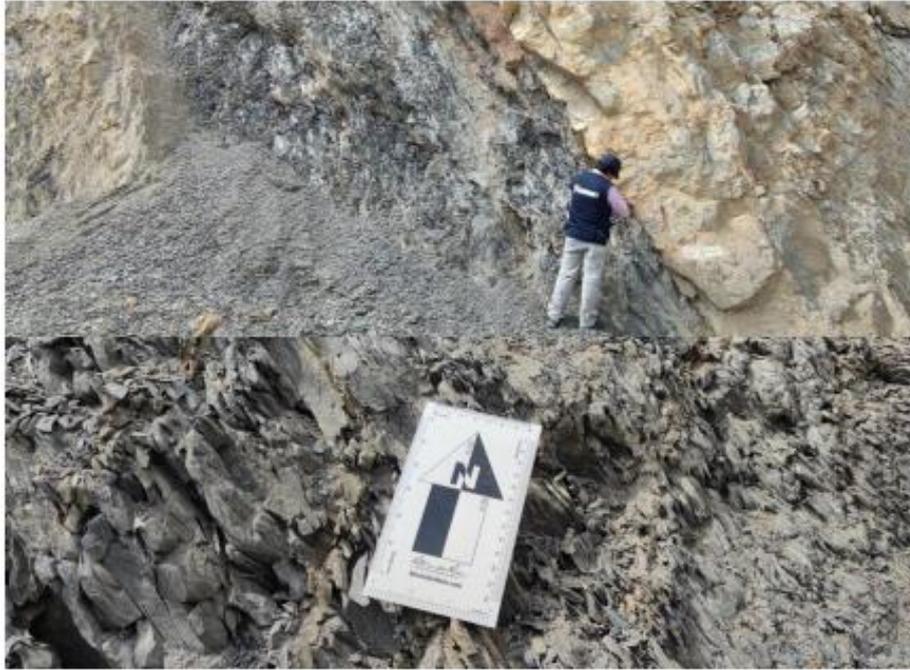
Figura 8. Vista de macizo rocoso de la Formación Chulec

A lo largo de la carretera CA-109, perteneciente al sector Shururo, se encuentra estas formaciones que están conformadas por calizas y una mezcla de fauna fósil y lutitas. Con presencia de afloramientos propios de macizos rocosos y altamente meteorizados, presenta también, discontinuidades rellanas de calcitas. Su resistencia geológica es baja con un valor de GSI de 23. (INGEMMET, 2022)

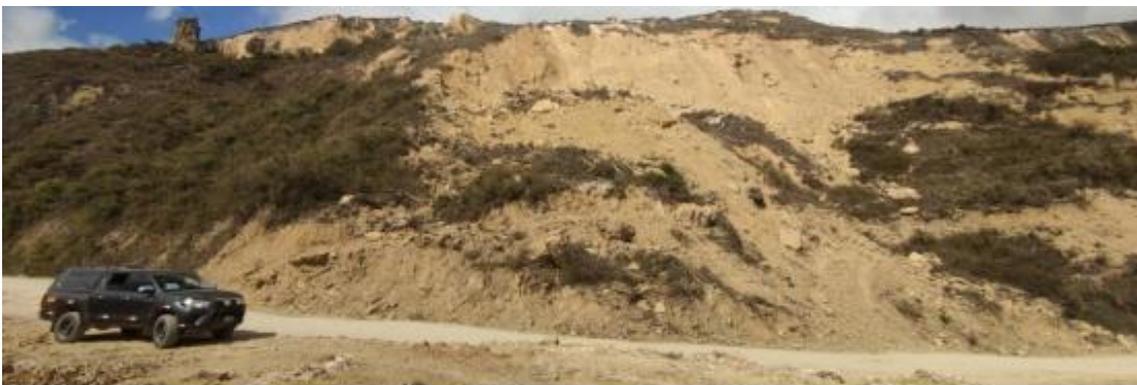
Figura 9. Lugar de un depósito coluvio-deluvial

En el sector de Shururo, se encuentran depósitos de suelos producto de movimientos en masa, generados por la gravedad misma y la sobresaturación de sus componentes, abundando las arcillas y limos. (INGEMMET, 2022)

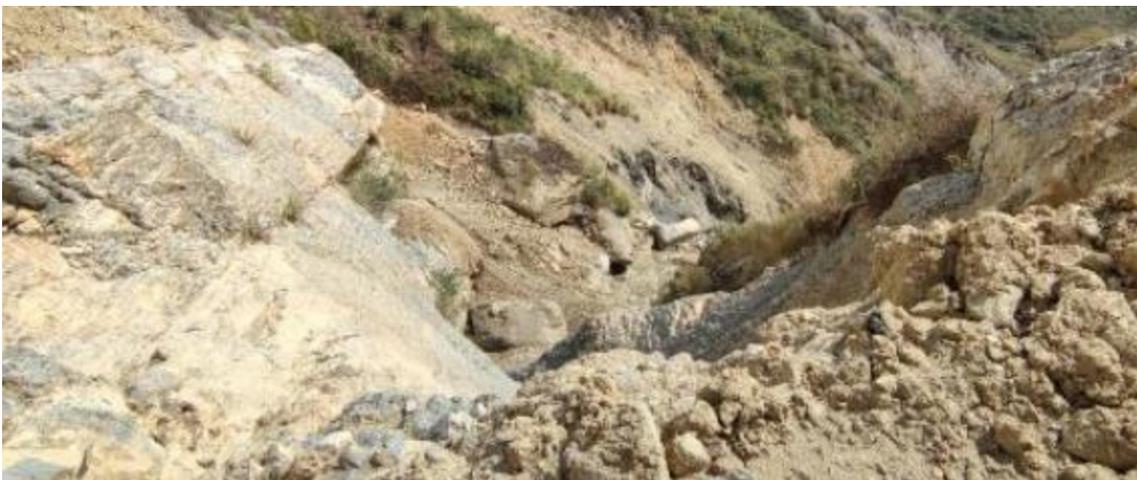
Figura 12. Vista de los depósitos de la quebrada Shururo por el flujo de detritos

Movimiento desencadenado por intensas lluvias. Este movimiento alcanzó inicialmente un deslizamiento afectando un área de 2.97 ha, y un largo de 272m; para luego, presentar un flujo llegando a un área de 3.45 ha y una longitud de 640 m. Provocando daños en 115m de la calzada de la carretera CA-109, interrumpiendo el tránsito por varios días, además de perjudicar 4 ha de cultivos y 5 viviendas cercanas. Entre otros factores que desataron este movimiento se tiene la litología del lugar, componentes de los materiales, presencia de la Formación Chúlec, altas pendientes y un mal drenaje. (INGEMMET, 2022)

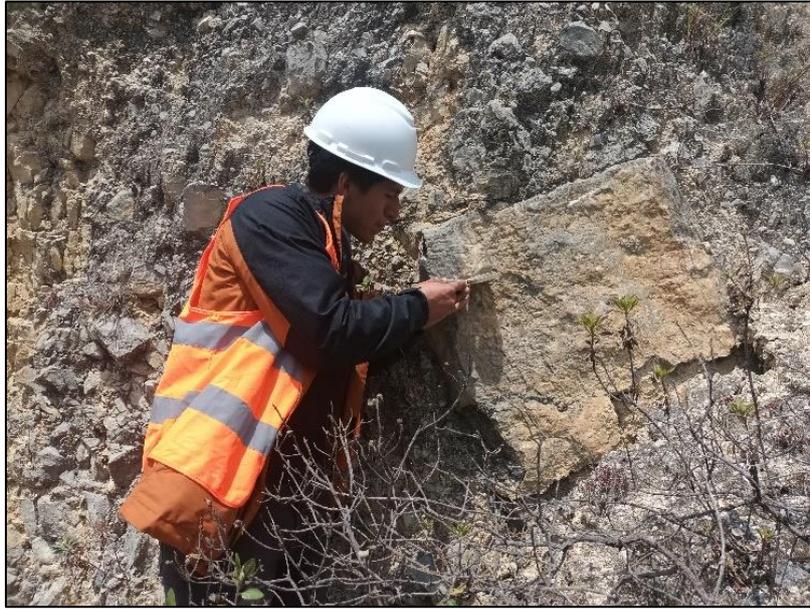
Figura 32. Medida de rumbo y buzamiento

Como se aprecia en el ítem 3.12.2.4, este sector presenta una falla geológica regional que atraviesa la carretera CA-109; así mismo, en la Figura 31 y Figura 33 se aprecia que esta falla ha ocasionado grietas y deslizamientos en la parte superior de los taludes, por lo que se considera que existe una estrecha relación entre las fallas geológicas y la estabilidad de los taludes; considerando así que las fallas geológicas son un factor que afecta la estabilidad de los taludes en la carretera CA-109 del sector de Shururo. Considerándose un factor geológico de tipo condicionante.
